# 平成27年9月 鬼怒川決壊の概要

# 鬼怒川流域の概要

# 平成27年9月関東・東北豪雨について

# 鬼怒川における被災箇所

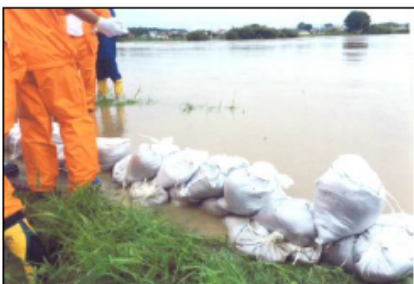
常総市 鬼怒川左岸  
(豊水橋付近) 積み土のう

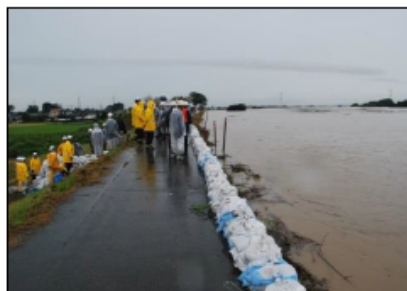
八千代町 鬼怒川右岸  
(高崎地先) 月の輪工、積み土のう
