**第3回 平成29年度  
三重県河川整備計画  
流域委員会**

**一級河川鈴鹿川水系（指定区間）**

平成29年8月3日

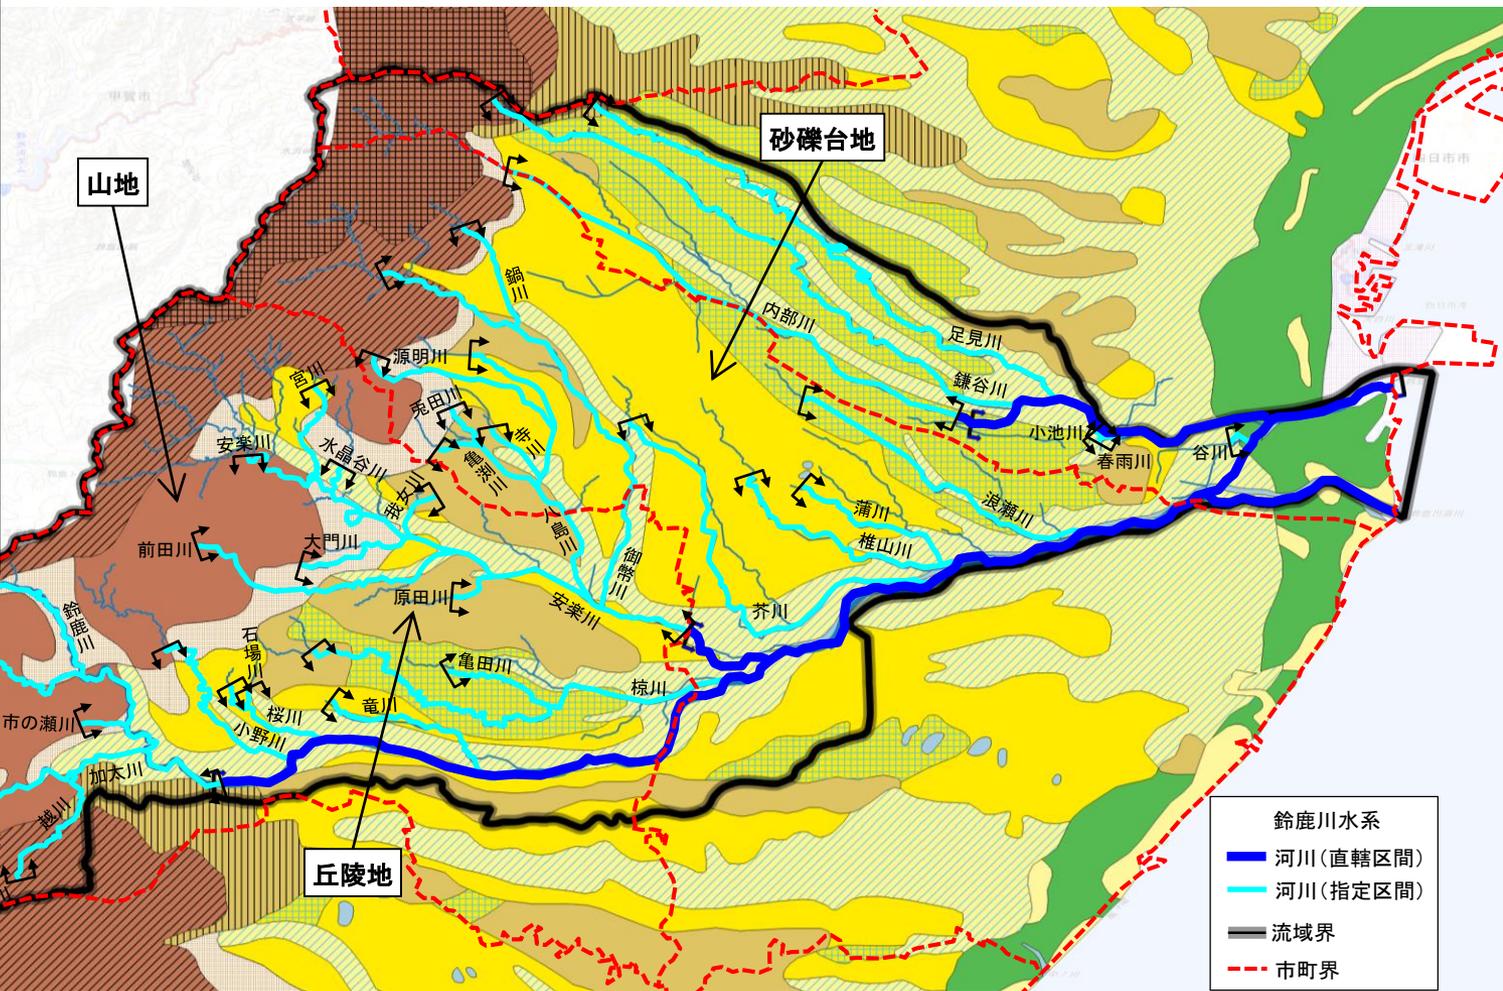
□ 鈴鹿川本川および支川の沿川は扇状地性低地となっており、支川はV字谷を形成して流下している。

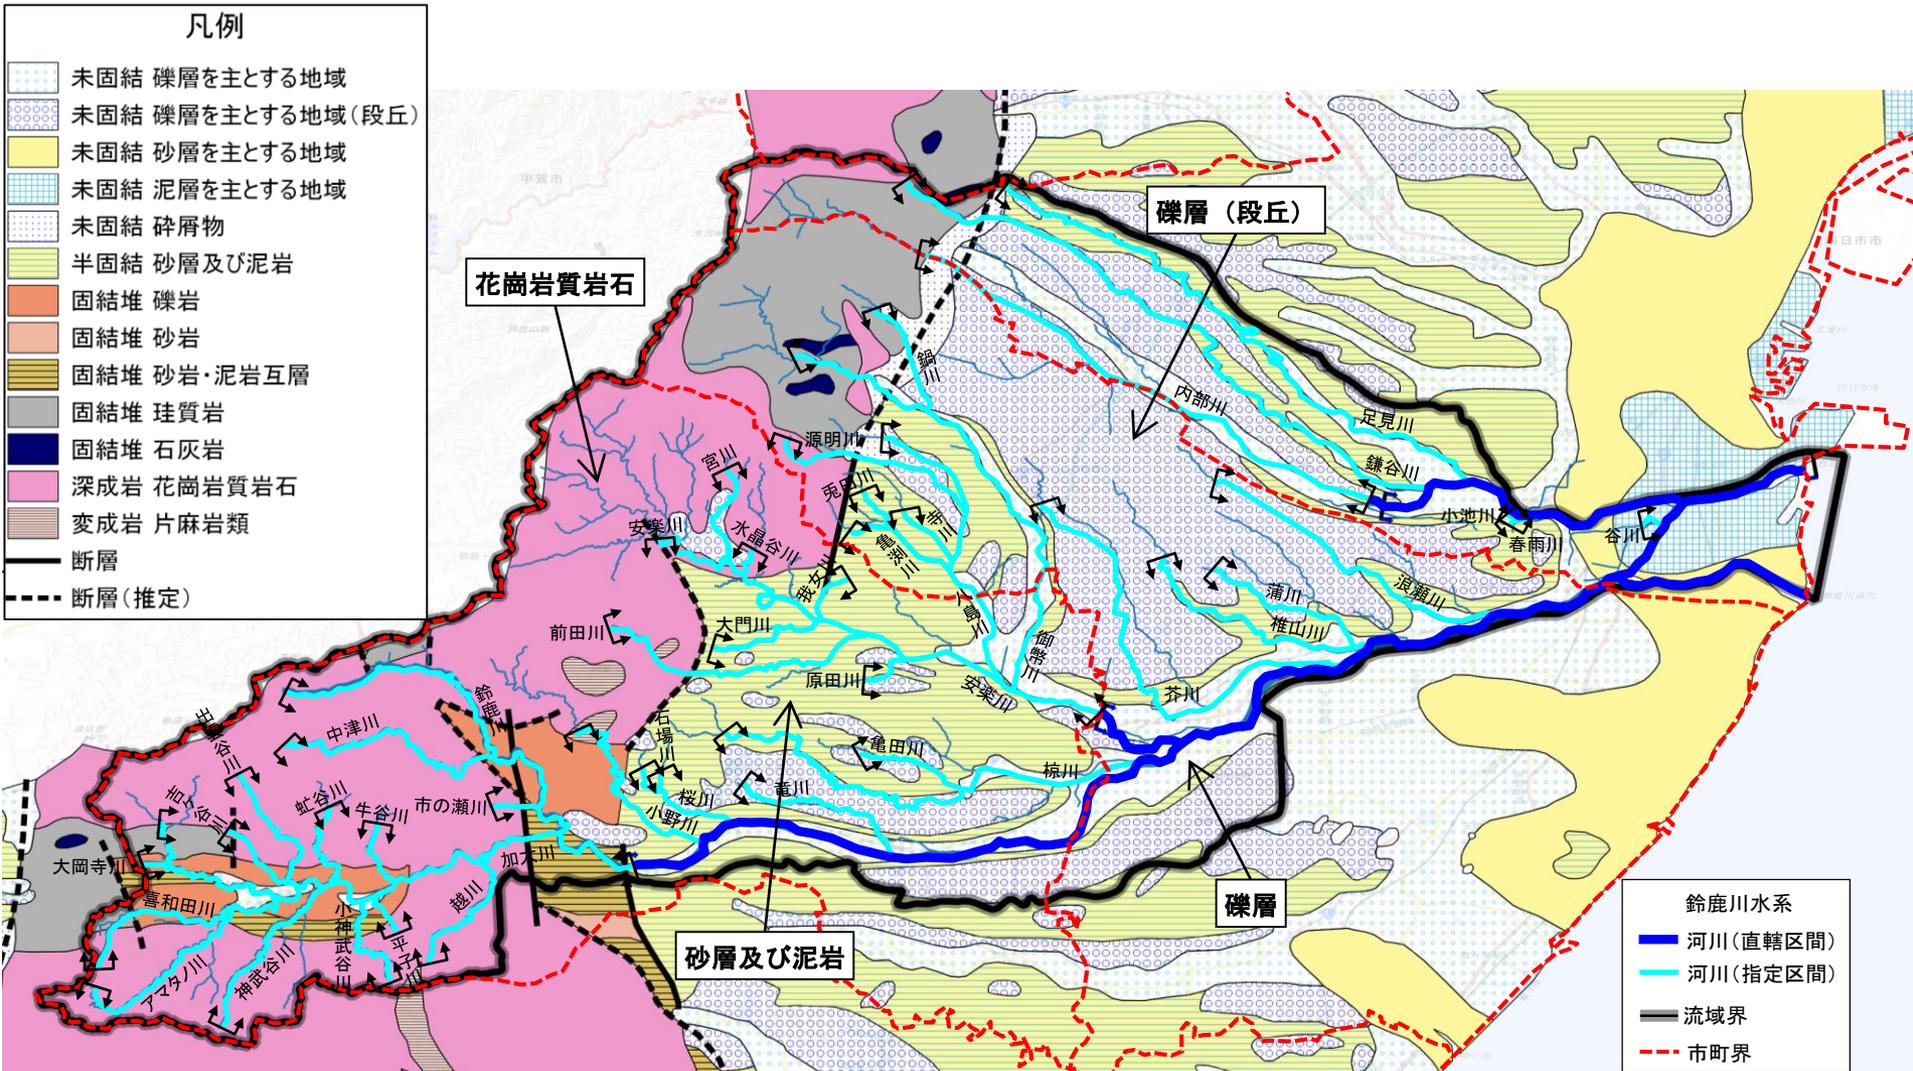
□ 上流域の山地部は主に花崗岩で構成され、中下流域の段丘部や扇状地性低地は砂岩・泥岩や未固結の礫にて構成される。

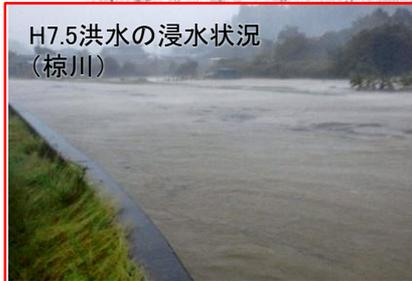
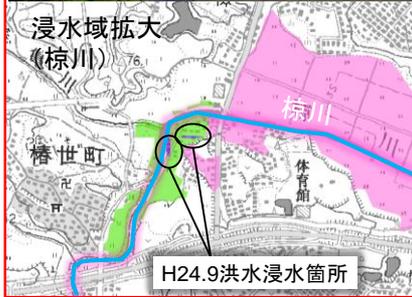
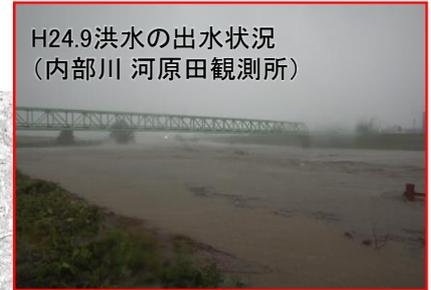
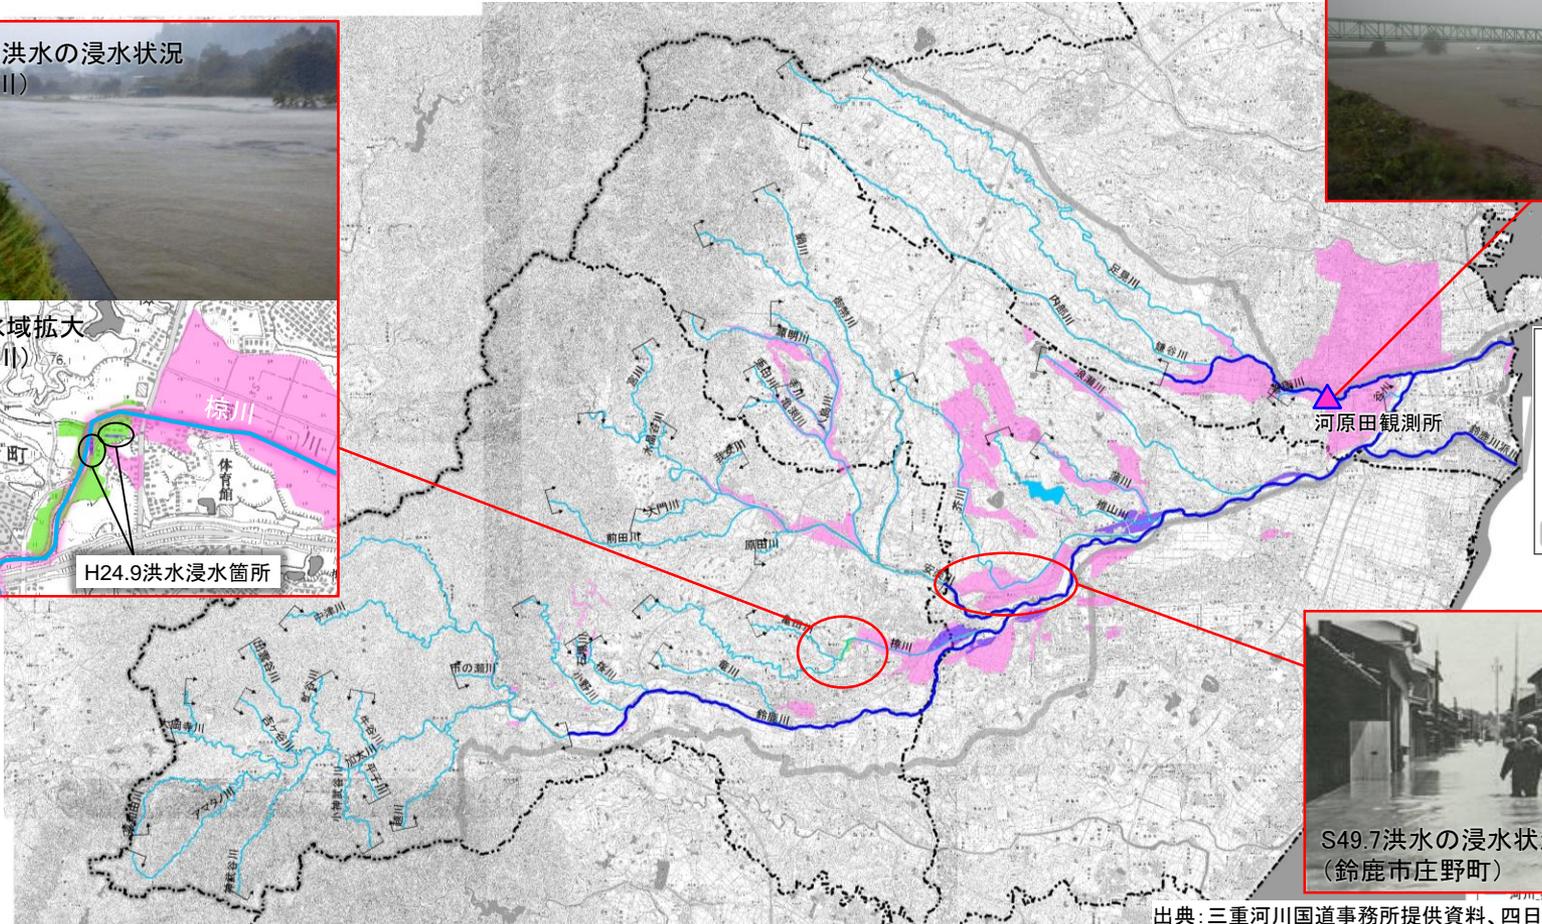
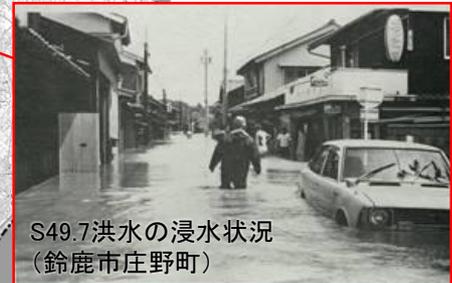
- S49.7洪水：戦後最大流量を記録した洪水。直轄区間の河積不足及び支川の破堤等により、広範囲にわたり被害が発生。
- H7.5洪水：住宅や田畑、道路への冠水被害が発生（棕川）。
- H24.9洪水：内水被害が発生。

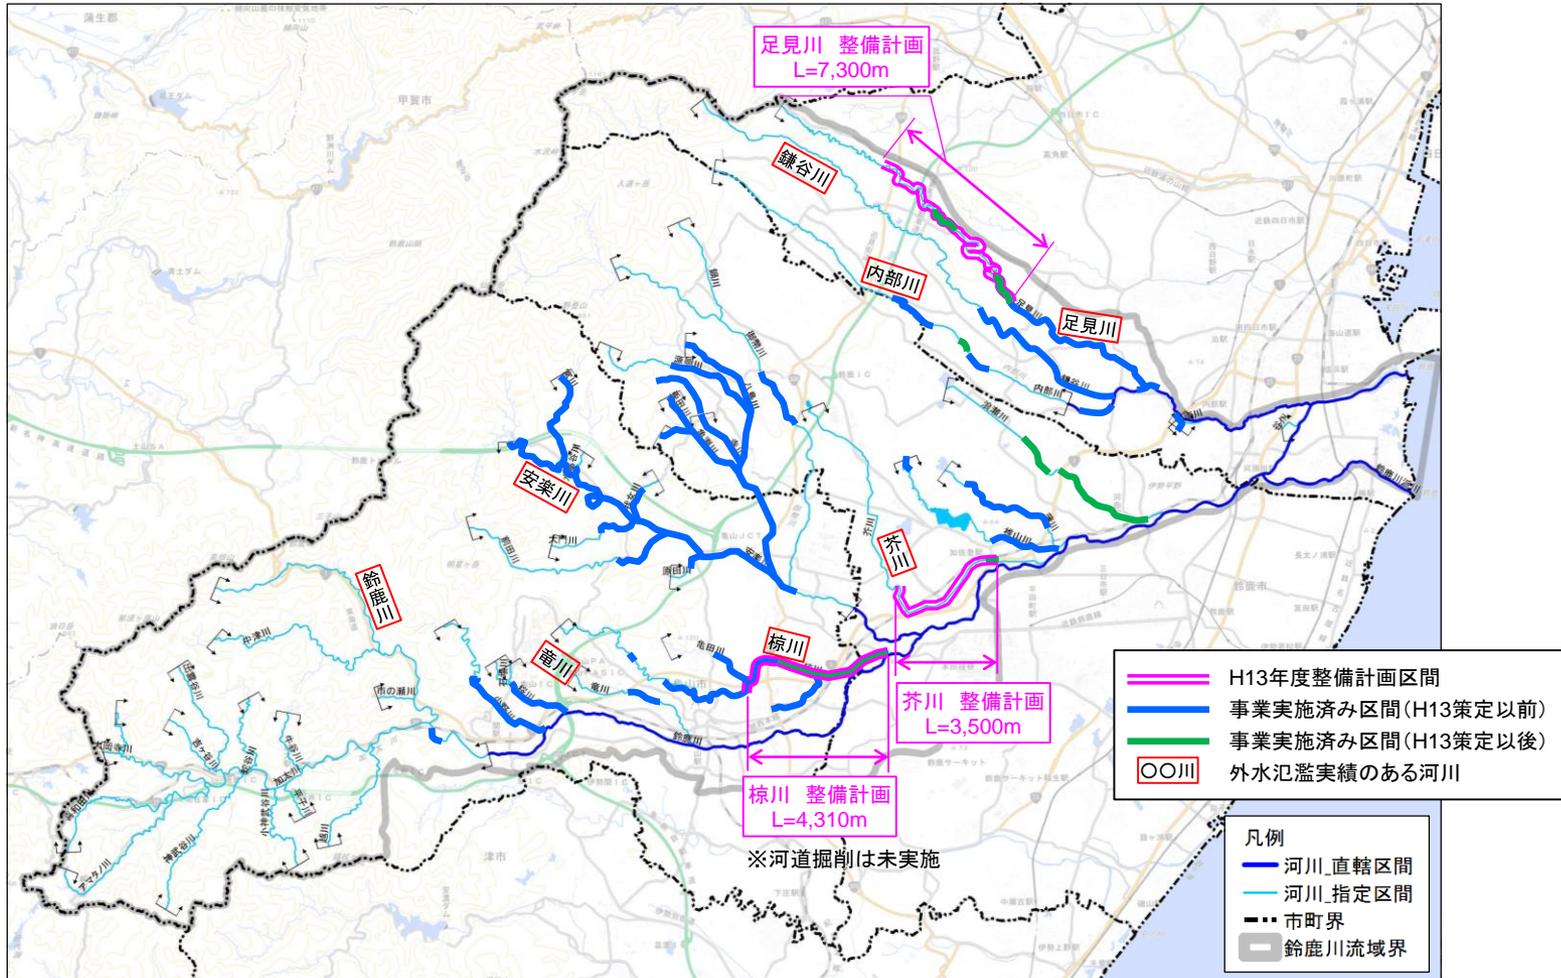
- S49災等を受け指定区間の殆どにて改修を実施したが、足見川・芥川は未対策として残った。平成13年に、未対策河川(足見川・芥川)と、再度災を受けた椋川を対象とし、鈴鹿川水系(指定区間)河川整備計画を策定(H13.1.5認可)、現在改修中。その後、H24.9の内水被害を受け、浪瀬川の改修を実施(完了済)。

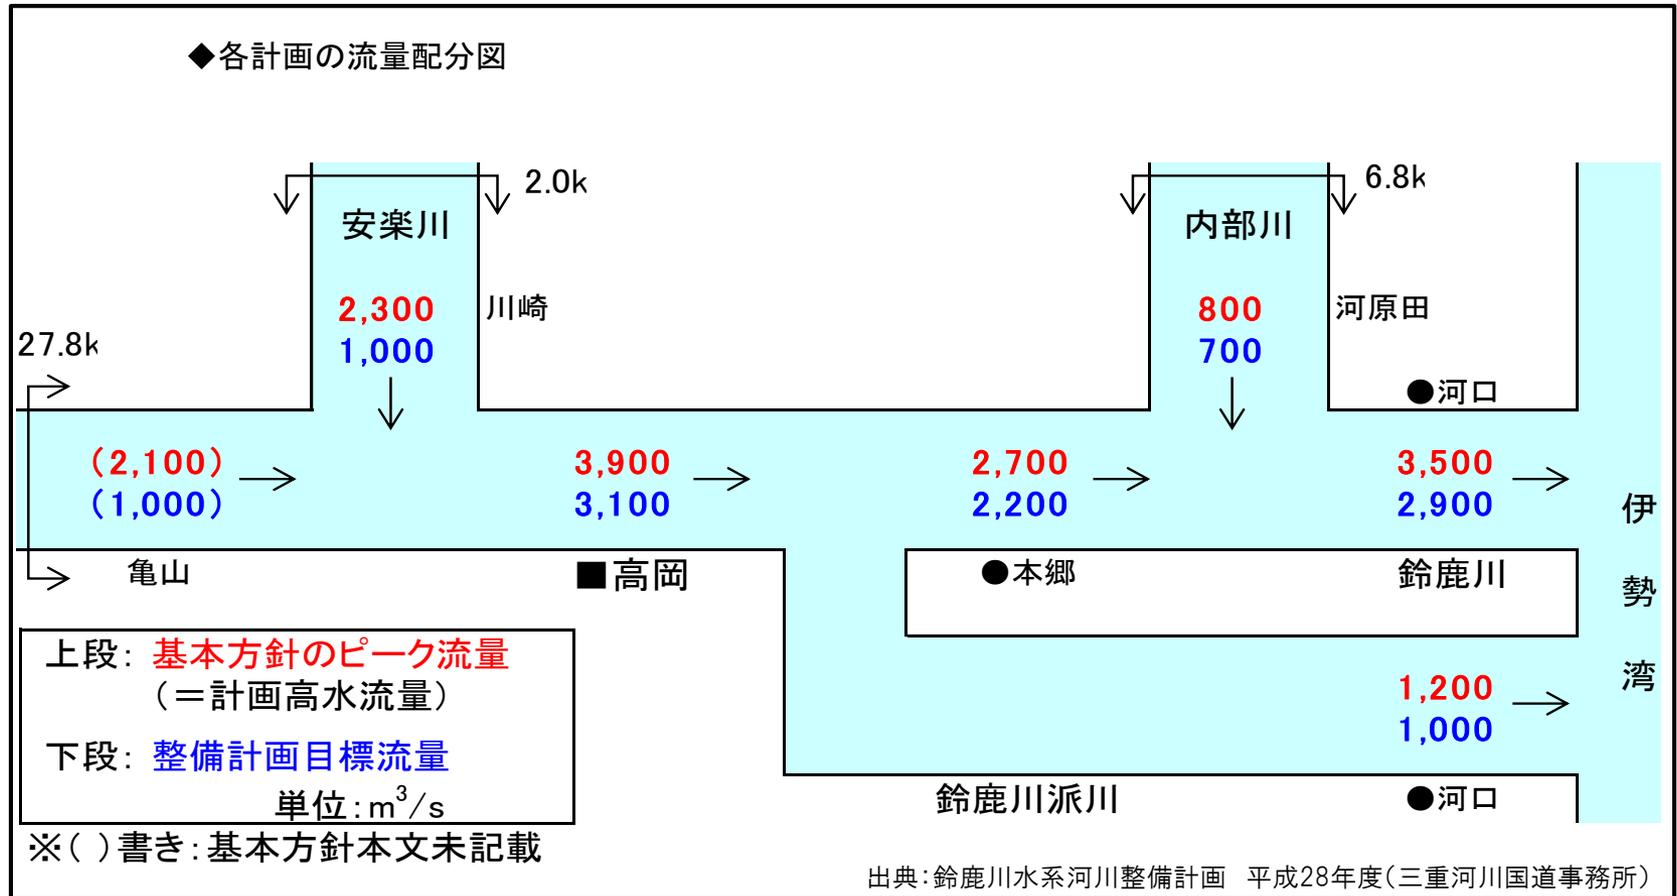
- 鈴鹿川水系河川整備基本方針では、既往洪水を検討し高岡基準地点においてのピーク流量は $3,900\text{m}^3/\text{s}$ 。
- 河川整備計画では、河川整備基本方針で定めた最終目標に向けた段階的な整備として、戦後第2位の降雨規模。高岡基準地点において $3,100\text{m}^3/\text{s}$ とし、外水氾濫による家屋等の浸水被害を防止。

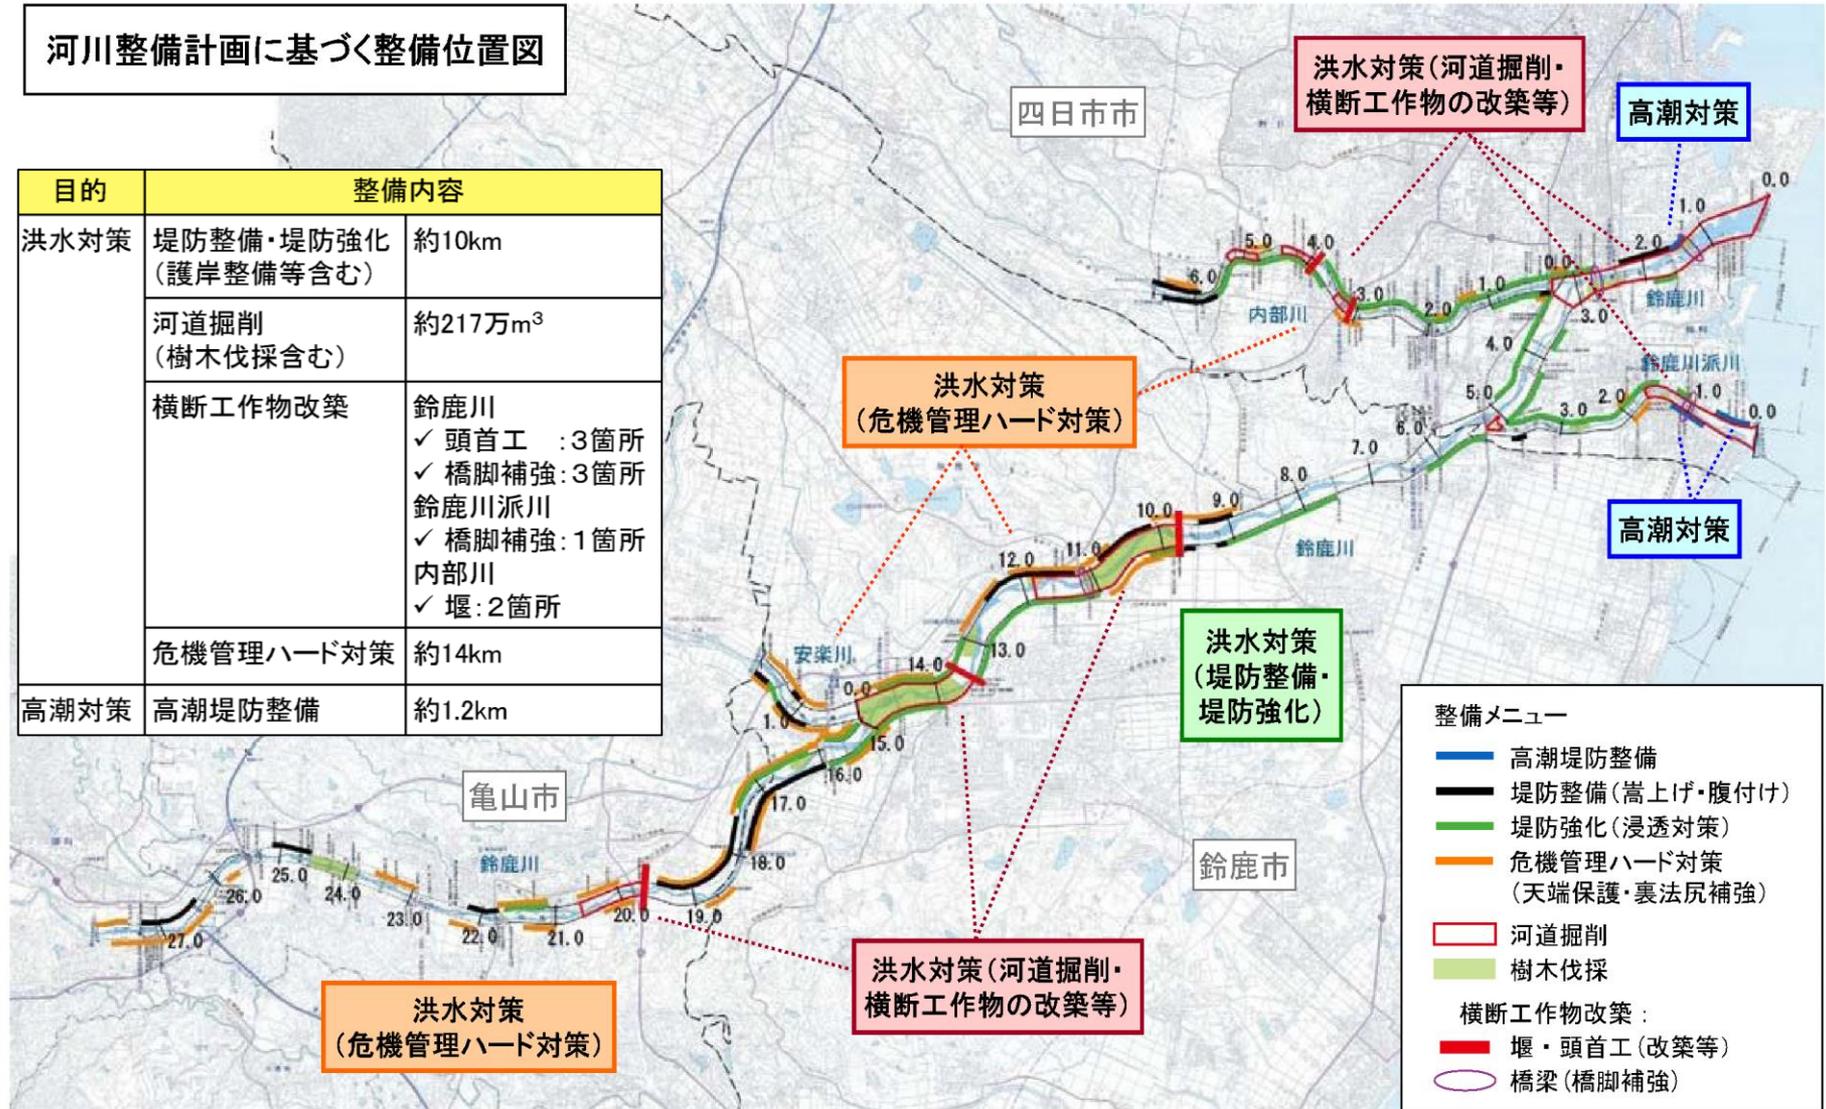
河川整備計画に基づく整備位置図

□ 整備計画では、河道掘削や樹木伐採、堰頭首工の改築などを実施

目的	整備内容	
洪水対策	堤防整備・堤防強化 (護岸整備等含む)	約10km
	河道掘削 (樹木伐採含む)	約217万m <sup>3</sup>
	横断工作物改築	鈴鹿川 ✓ 頭首工 : 3箇所 ✓ 橋脚補強: 3箇所 鈴鹿川派川 ✓ 橋脚補強: 1箇所 内部川 ✓ 堰: 2箇所
	危機管理ハード対策	約14km
高潮対策	高潮堤防整備	約1.2km

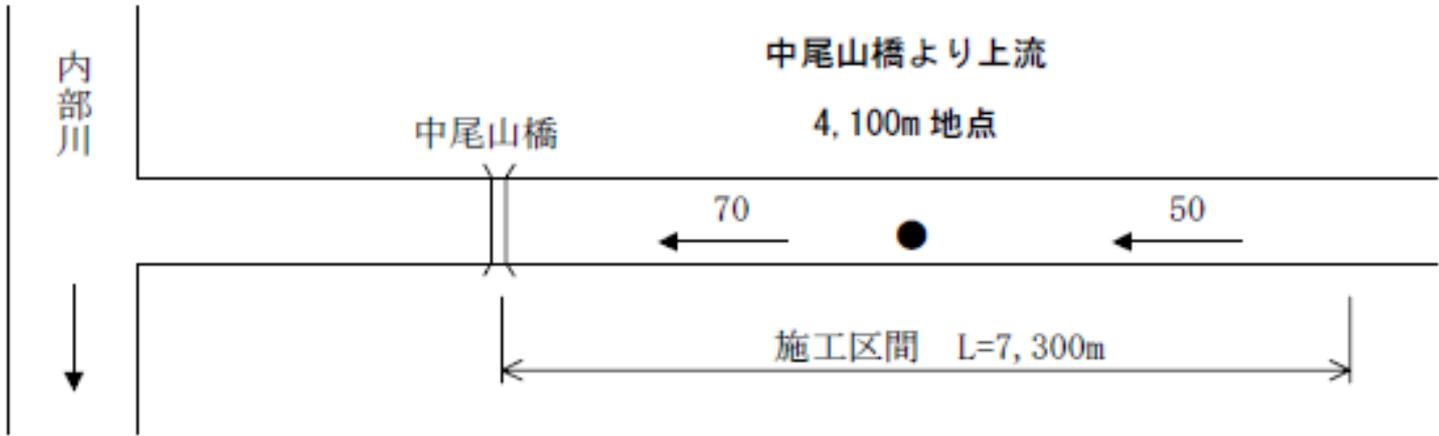
図 足見川計画流量配分図(単位;m<sup>3</sup>/s)

河川整備計画			
計画規模	1/5確率	降雨強度	57.6mm
基準地点	中尾山橋	流出計算手法	合理式
流域面積	5.55km <sup>2</sup>	計画高水流量	70m <sup>3</sup> /s
洪水到達時間	1hr

●:流量変化点

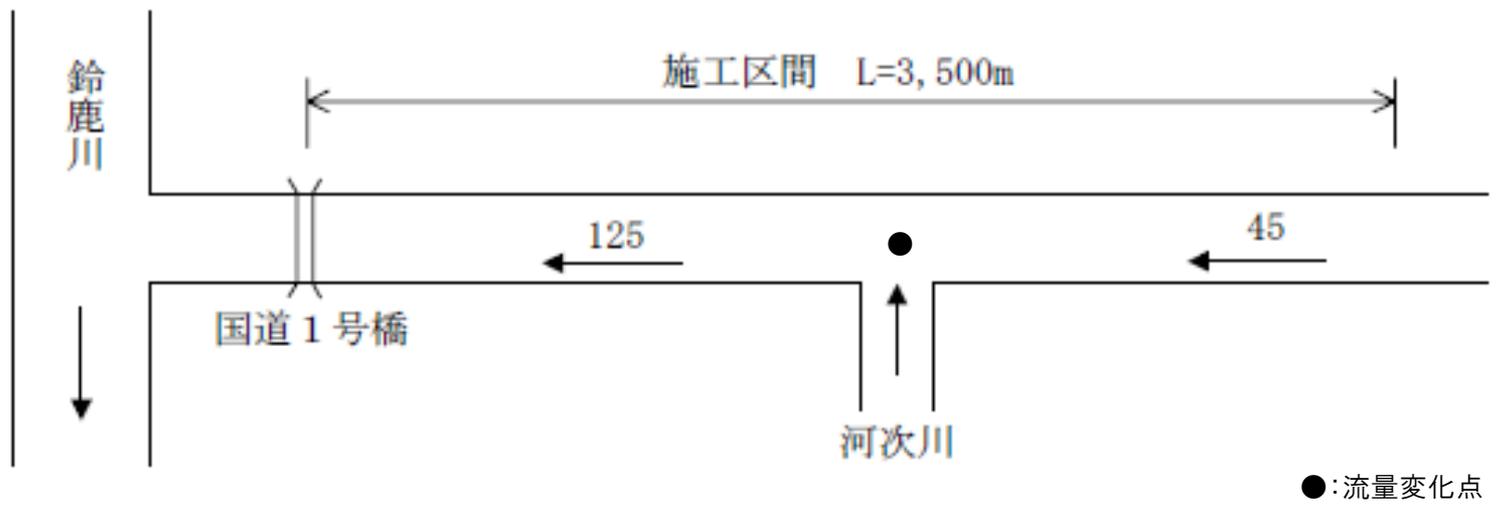
図 芥川計画流量配分図(単位;m<sup>3</sup>/s)

河川整備計画			
計画規模	1/5確率	降雨強度	56.6mm
基準地点	国道1号橋	流出計算手法	合理式
流域面積	11.39km <sup>2</sup>	計画高水流量	125m <sup>3</sup> /s
洪水到達時間	1.17hr

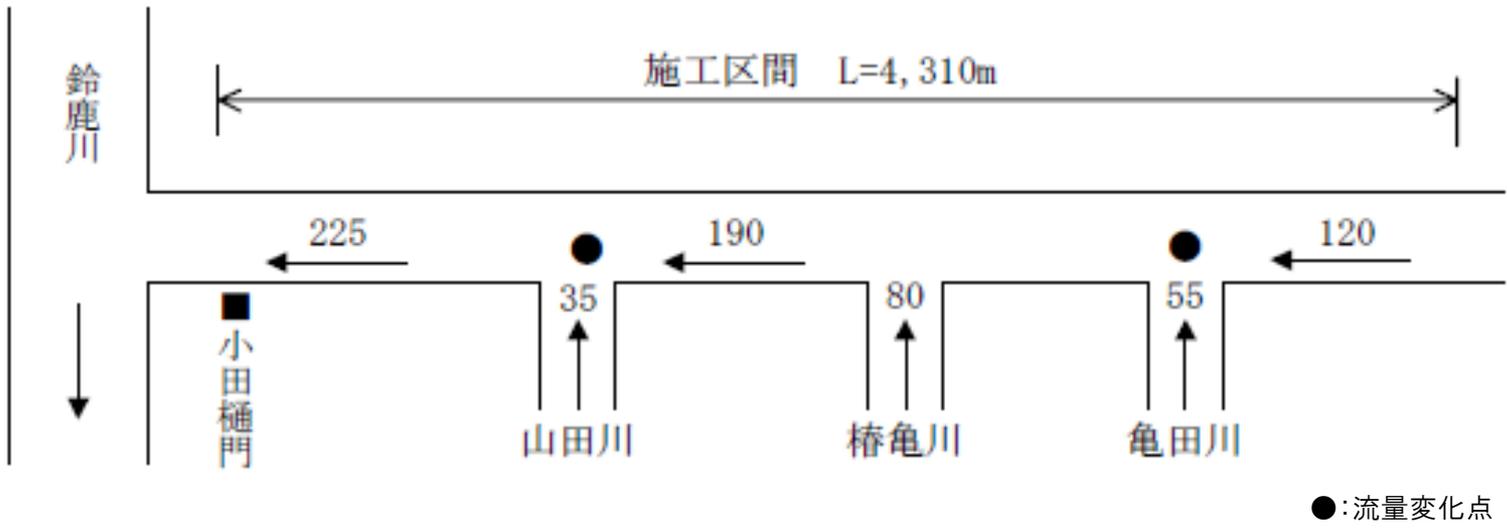
図 椋川計画流量配分図(単位;m<sup>3</sup>/s)

河川整備計画			
計画規模	1/20確率	降雨強度	80mm
基準地点	鈴鹿川合流点	流出計算手法	合理式
流域面積	17.0km <sup>2</sup>	計画高水流量	225m <sup>3</sup> /s
洪水到達時間	1.4hr

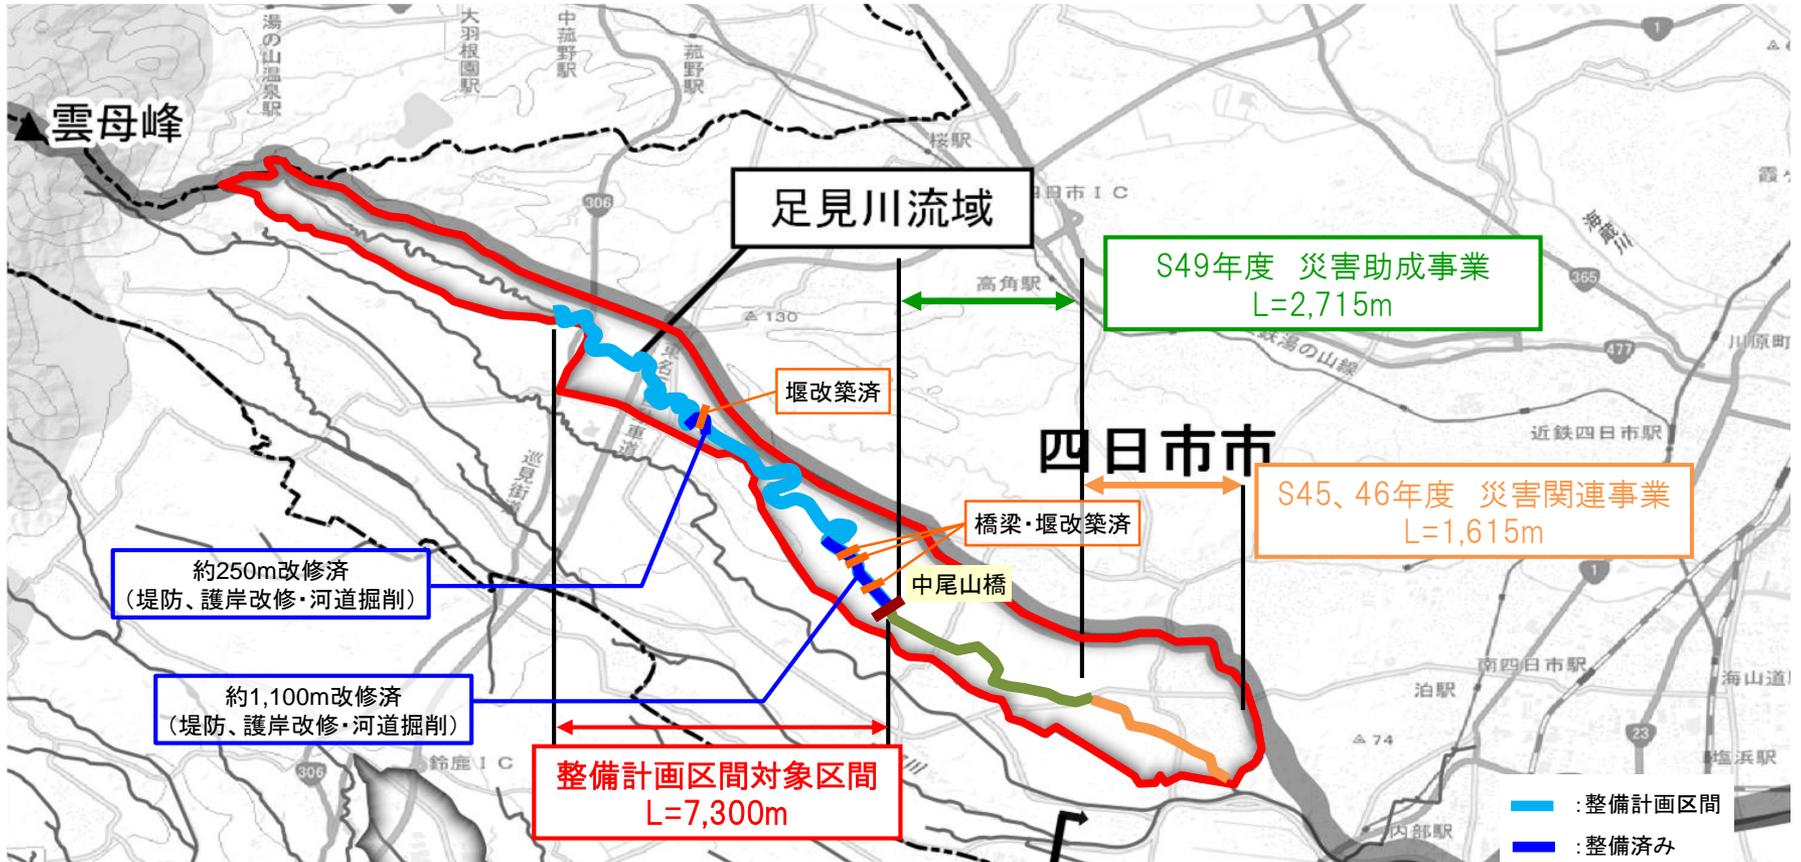
- 内部川合流点より上流L=1,615mの区間において、S45・46年度災害関連事業を実施し、その上流L=2,715mの区間において、S49年度災害助成事業を実施した。
- 整備計画区間のL=7,300mにおいては、約1,350mの整備が完了。

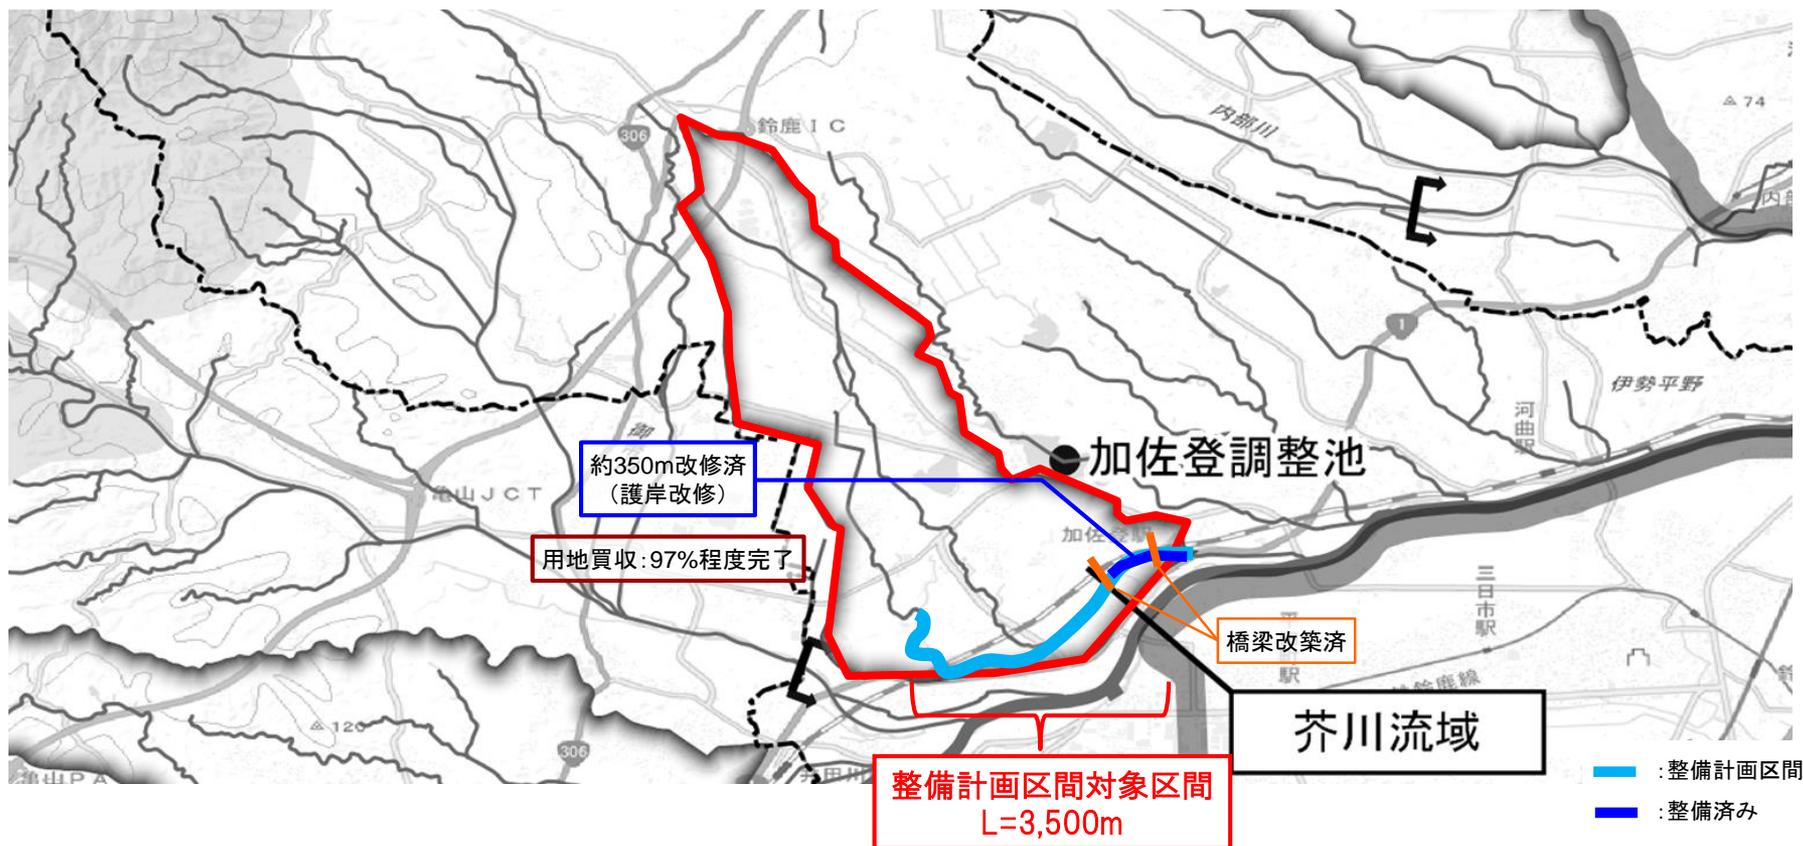
- 整備計画区間のL=3,500mにおいては、約350mの整備が完了。
- 用地買収については、98%完了。

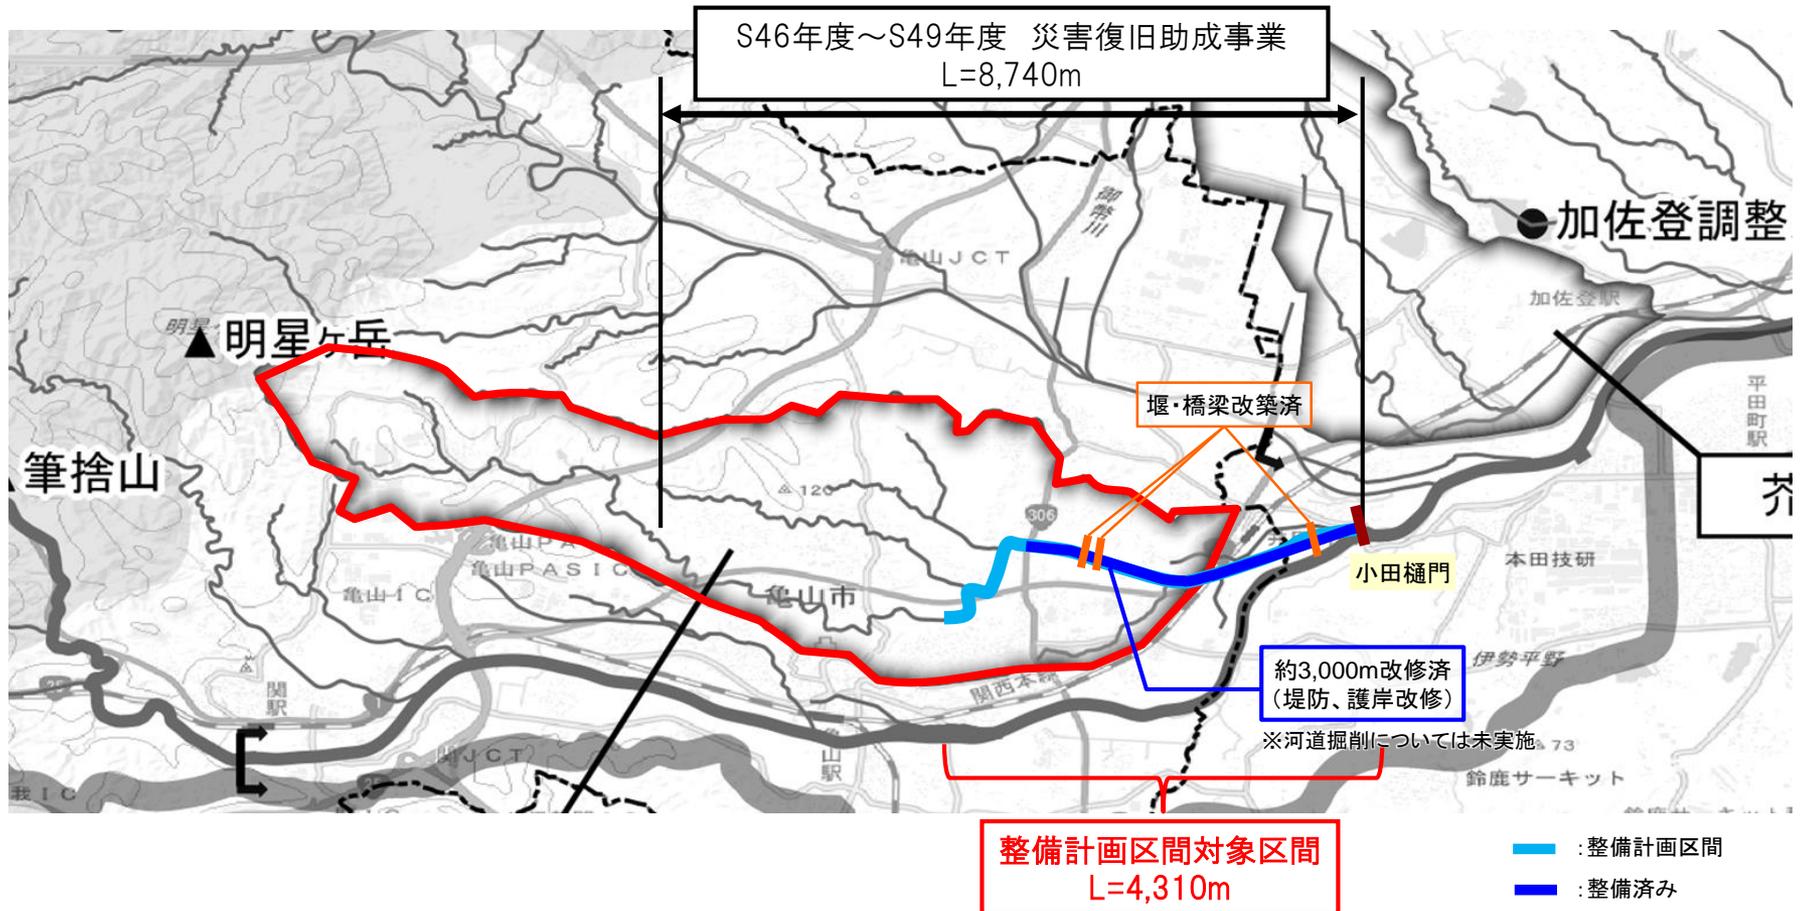
- 鈴鹿川合流点より上流の8,740mの区間において、S46年度からS49年度に災害復旧助成事業河川整備を実施した。
- 整備計画区間のL=4,310mにおいては、約3,000mの整備が完了。

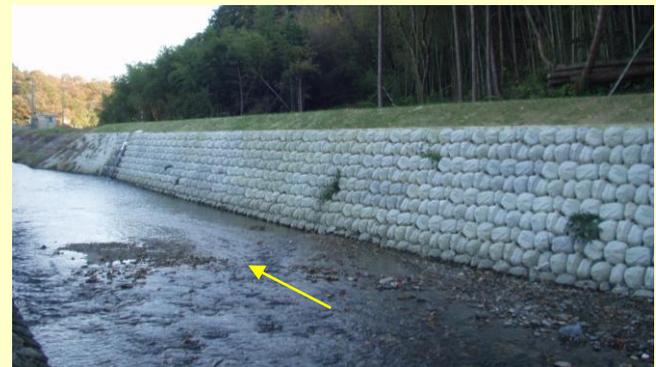
- 環境型ブロックによる法面の植生化等、環境への配慮が施されている。

足見川改修済区間の護岸状況  
(自然石ブロック)

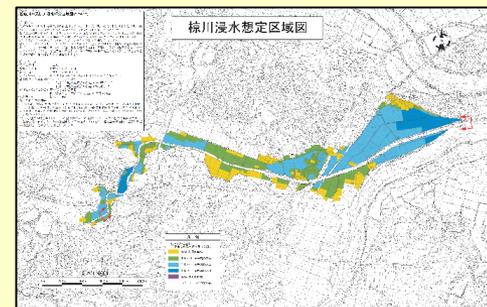
椋川浸水想定区域図

- 浸水想定区域図、ハザードマップを公表済み

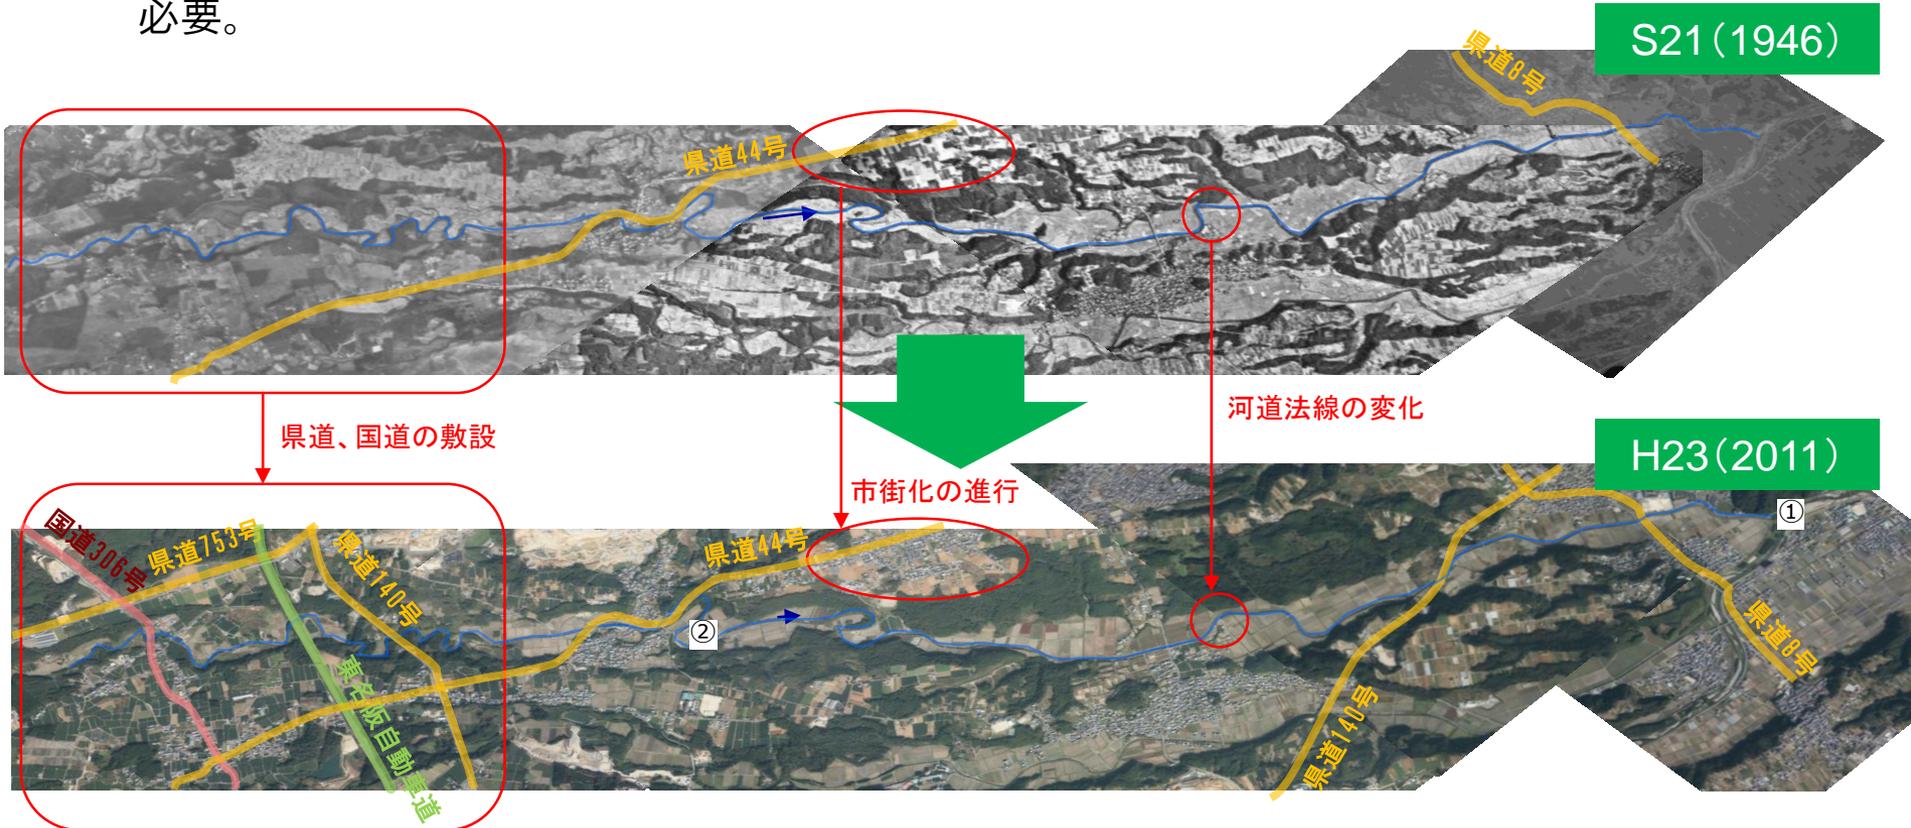
- S21～H23の間で県道753号、県道140号、県道44号、国道306号、県道637号、東名阪自動車道が敷設され、周辺は僅かに市街化が進行している。河道法線は、一部を除き変化なし。
- 現整備計画策定時より、河積阻害となる植生の繁茂が進行している箇所も見られ、維持管理が必要。

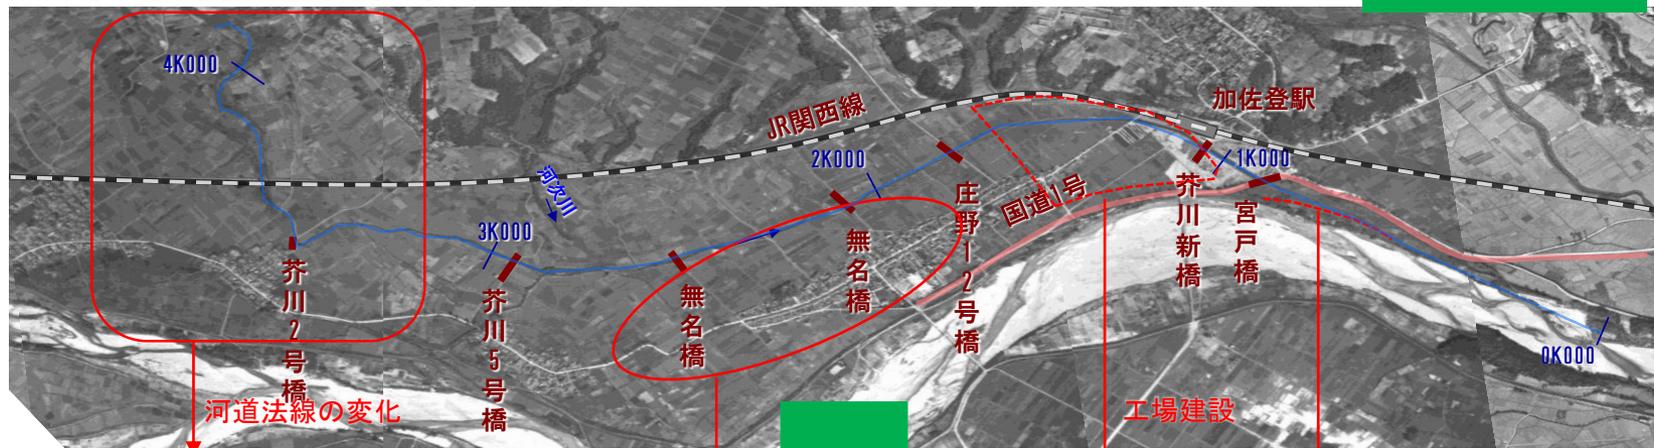
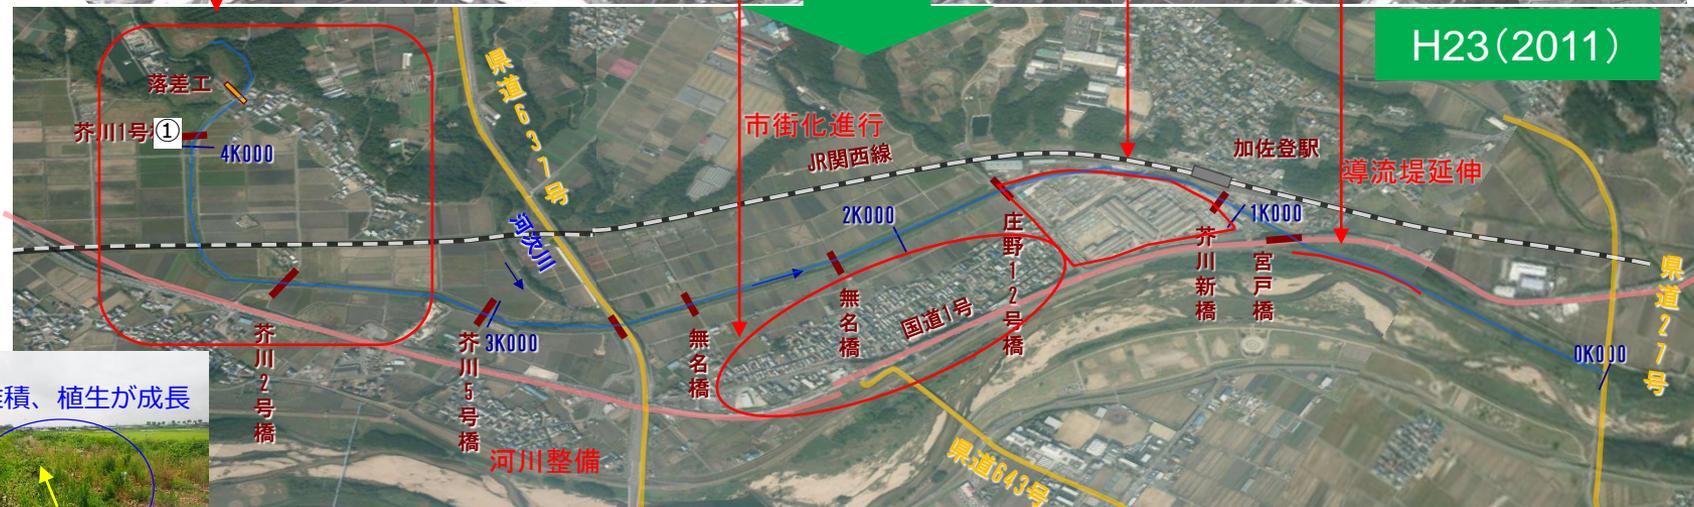
- S21～H23の間で県道27号が敷設され、国道1号、県道637号が延伸。国道沿いは市街化傾向。河川整備により上流部の河道法線は大きく変化。
- 河積阻害となる植生の繁茂が進行している箇所も見られ、維持管理が必要。
- 鈴鹿川合流点にて導流堤が延伸された。
