**第3回 平成29年度  
三重県河川整備計画  
流域委員会**

**一級河川鈴鹿川水系（指定区間）**

平成29年8月3日

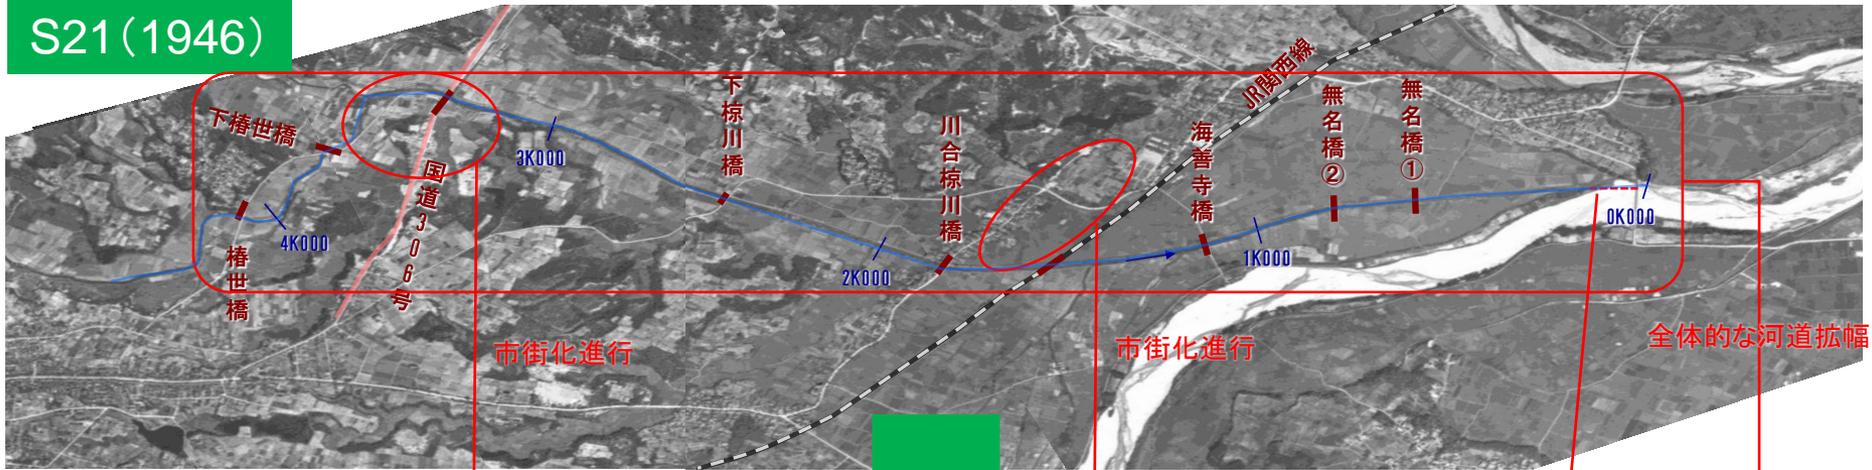
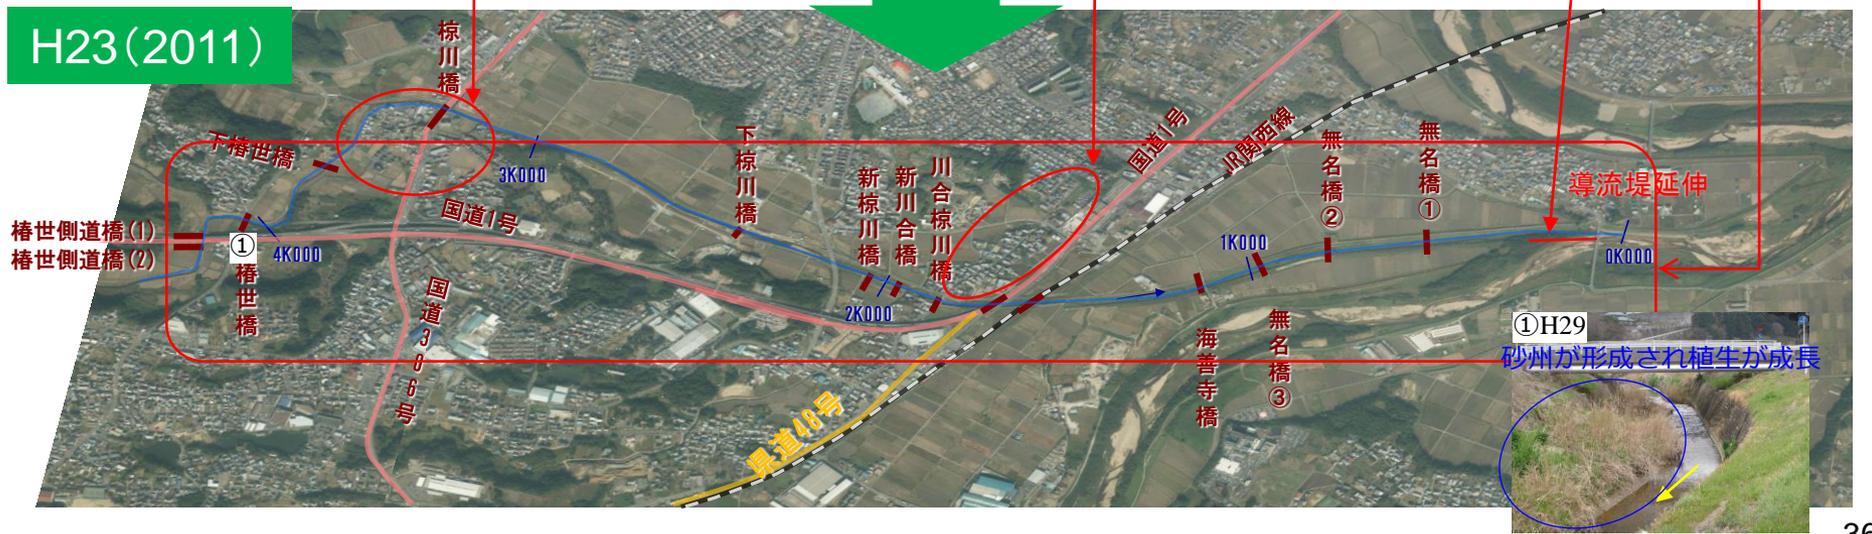
- 国道1号、国道306号が延伸し、周辺は市街化傾向。
- 河道法線に大きな変化は見られないが、事業により全体的な河道拡幅が行なわれている。
- 鈴鹿川合流点にて導流堤が延伸された。

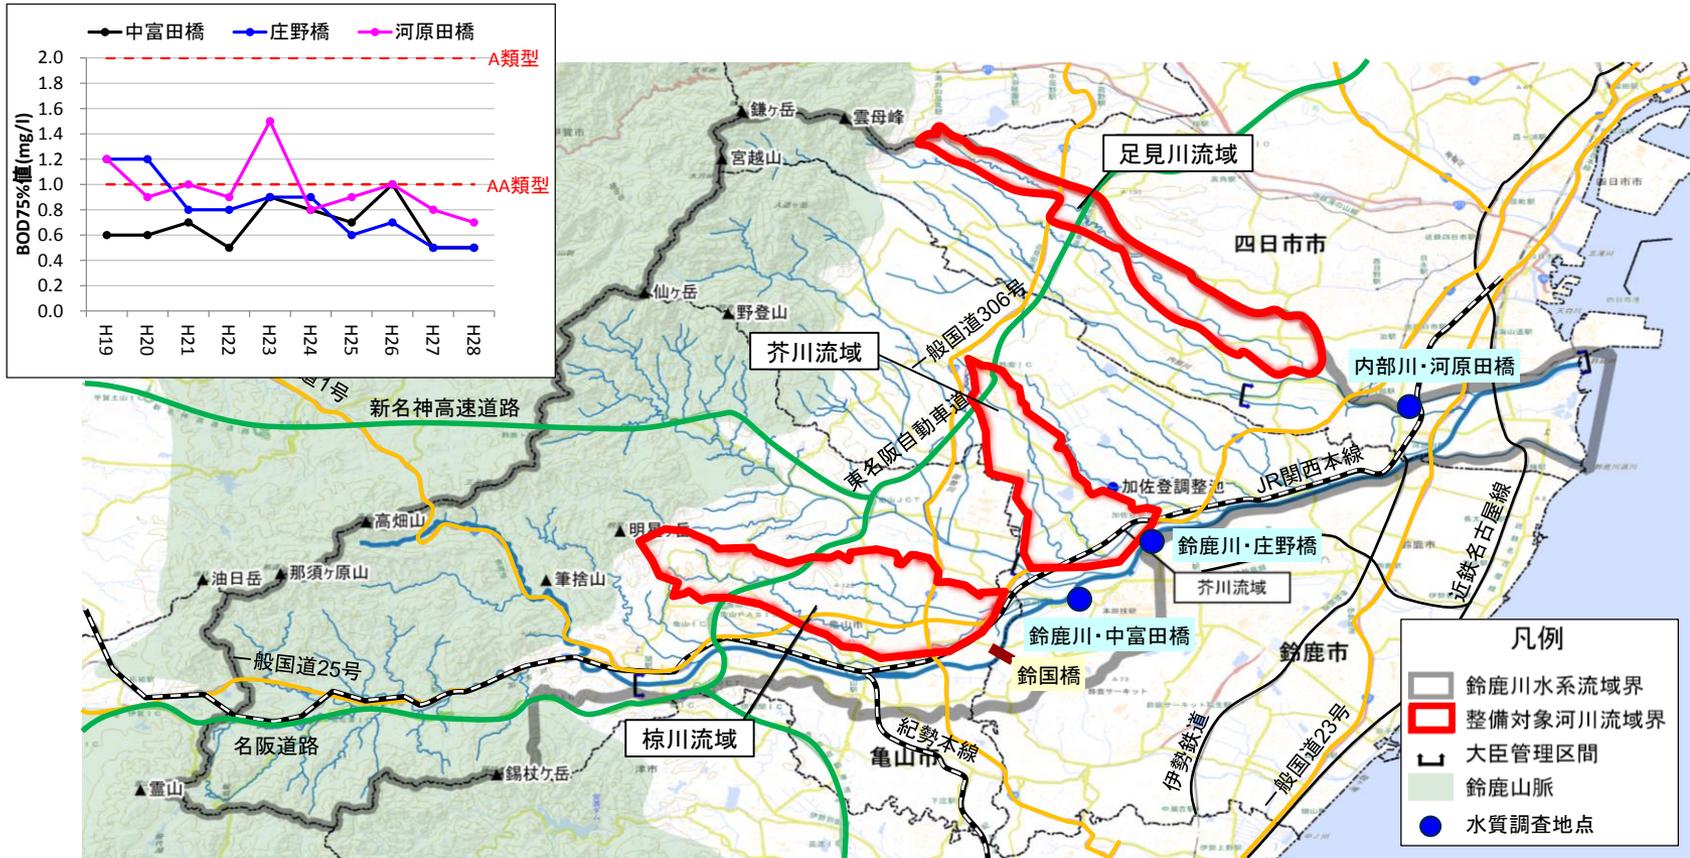
- ❑ 鈴鹿川水系の水質汚濁に係る環境基準は、鈴鹿川本川では2類型（河口～鈴国橋までA類型、鈴国橋より上流AA類型）、内部川ではA類型、安楽川ではAA類型が指定されている。
- ❑ 指定区間3河川に最も近い調査地点は、河原田橋（内部川）、庄野橋（鈴鹿川）、中富田橋（鈴鹿川）である。
- ❑ 上記3地点において、BOD値環境基準を満たしている結果となっている。
