平成29年10月25日

## 国道311号（尾鷲市早田町～三木浦町）の法面崩落による通行止めについて

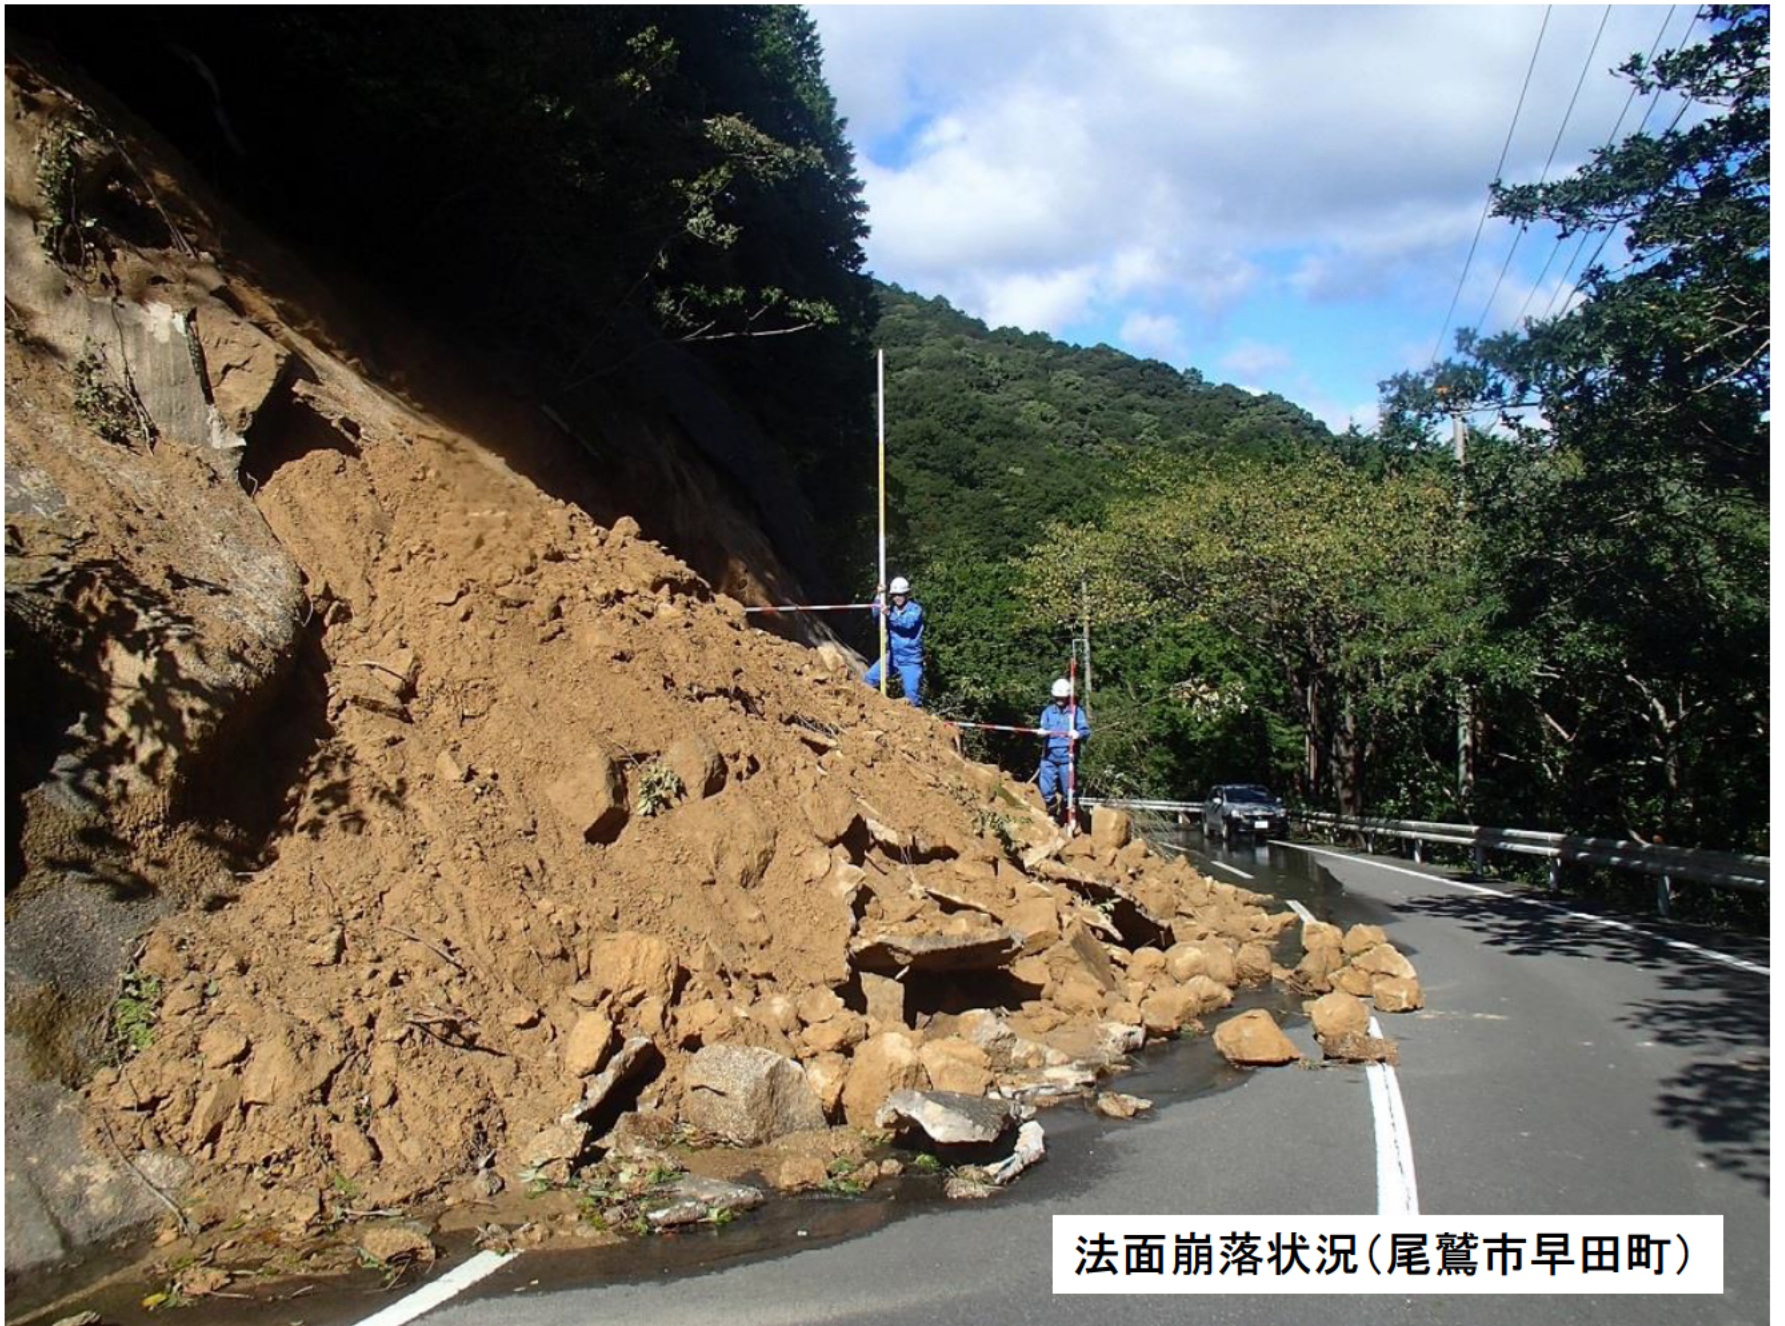
- ・崩落の大きさ：延長約20m、高さ（最大）約10m
- ・道路面に崩土約300m<sup>3</sup>が堆積しています。
- ・災害協定に基づき、(株)紀南組に応急復旧工事を依頼し、崩土の撤去、仮設防護柵の設置を行うこととしています。

法面崩落状況(尾鷲市早田町)

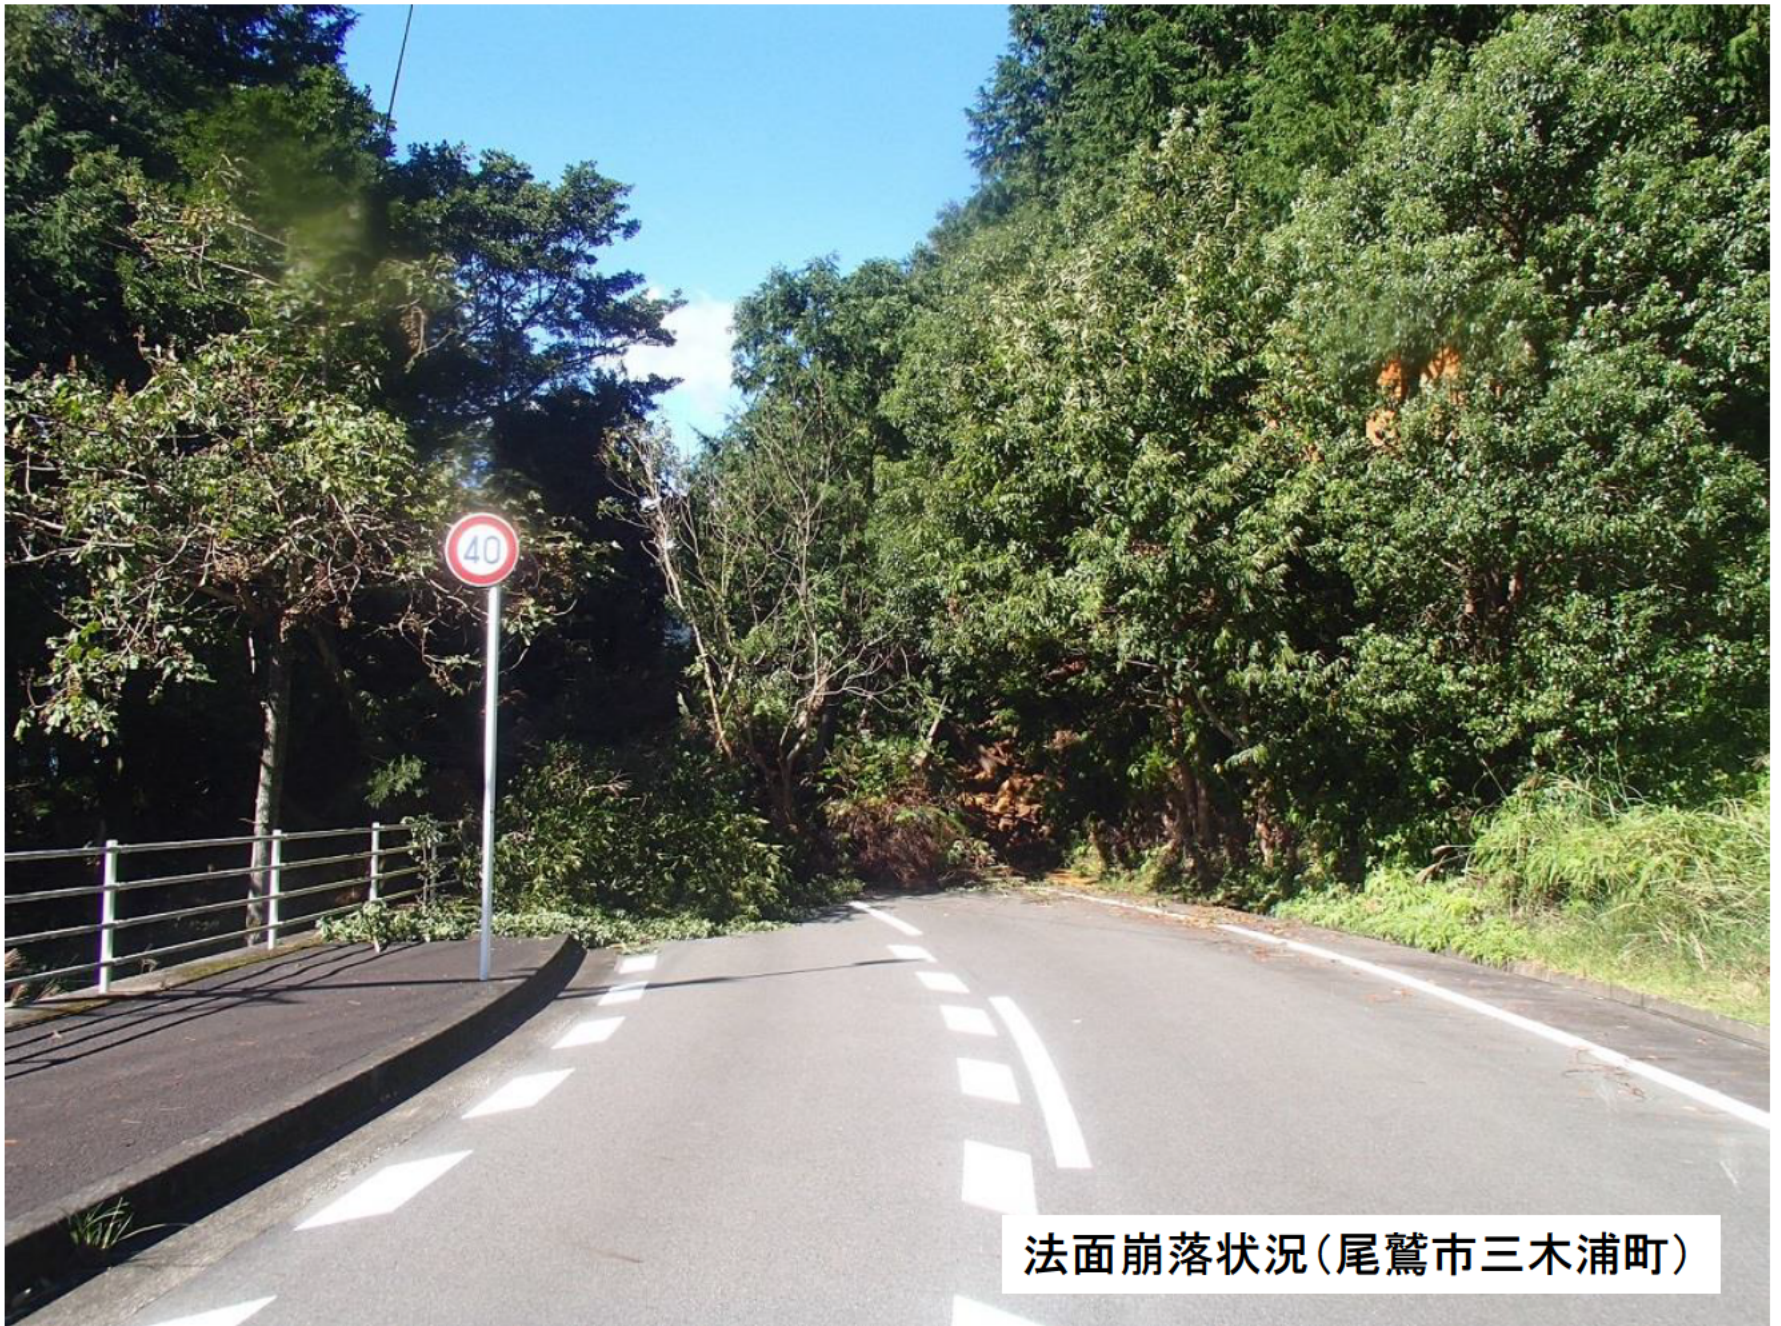
- ・崩落の大きさ：延長約30m、高さ（最大）約20m
- ・道路面に崩土約1000m<sup>3</sup>が堆積しています。
- ・崩土と共に立木、電柱も倒れています。
- ・災害協定により、(株)中村組に応急復旧工事を依頼し、崩土の撤去、立木の撤去、仮設防護柵の設置を行うこととしています。
- ・上記作業に先立ち、電柱及び架空線の撤去、移設を行うため、複数の電線事業者と調整をしています。

法面崩落状況(尾鷲市三木浦町)
