平成29年10月30日（月）

国道311号（尾鷲市早田町～三木浦町）の法面崩落による通行止めについて（3）

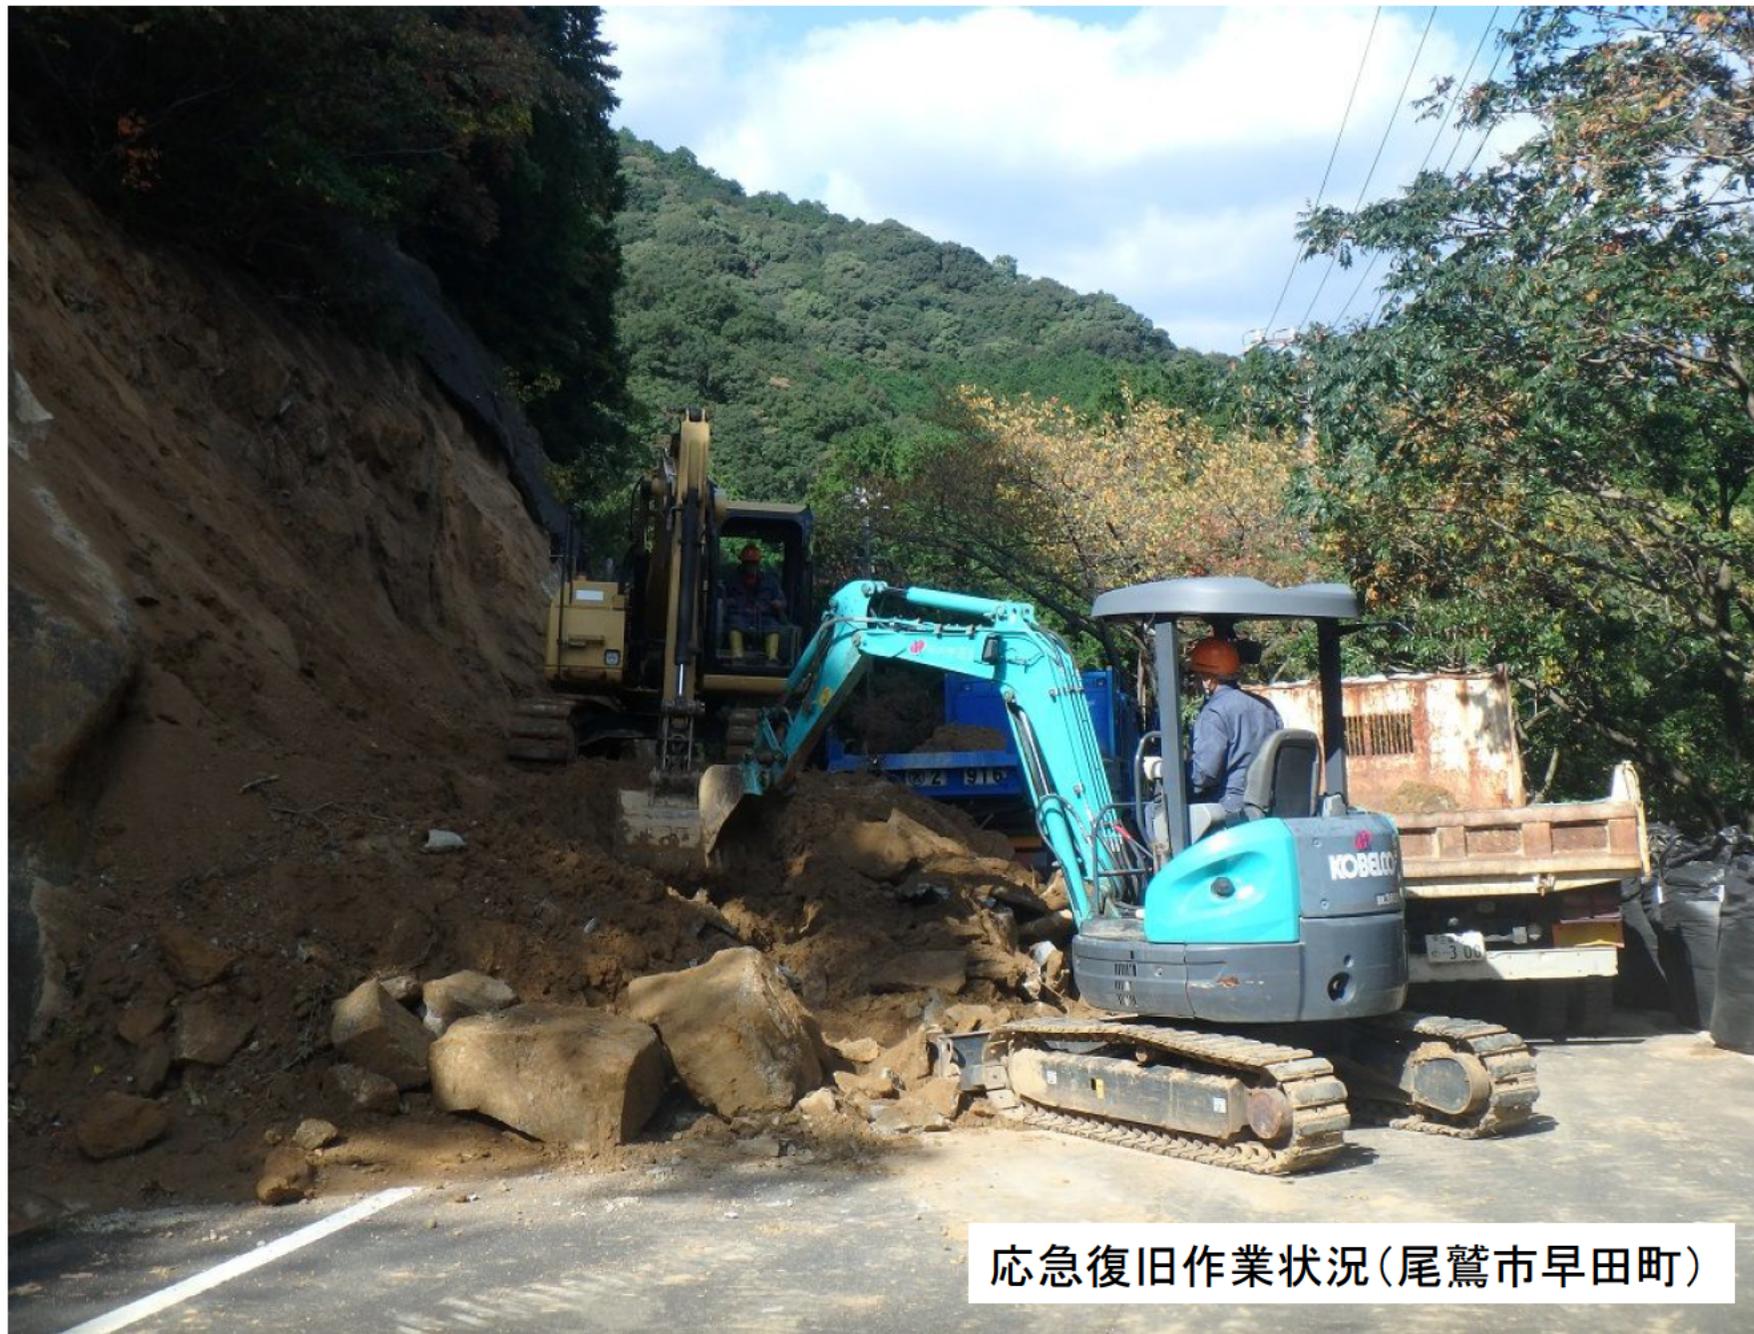
応急復旧作業状況(尾鷲市早田町)

- ・崩落の大きさ：延長約20m、高さ（最大）約10m
- ・道路面に崩土及びコンクリート塊約300m³が堆積しています。
- ・災害協定に基づき、(株)紀南組に応急復旧工事を依頼し、崩土及びコンクリート塊の撤去、仮設防護柵の設置を行います。
- ・10月27日（金）から、崩土及びコンクリート塊の撤去を開始しています。撤去完了後、仮設防護柵を設置します。
- ・順調にいけば11月5日頃までに作業完了予定です。

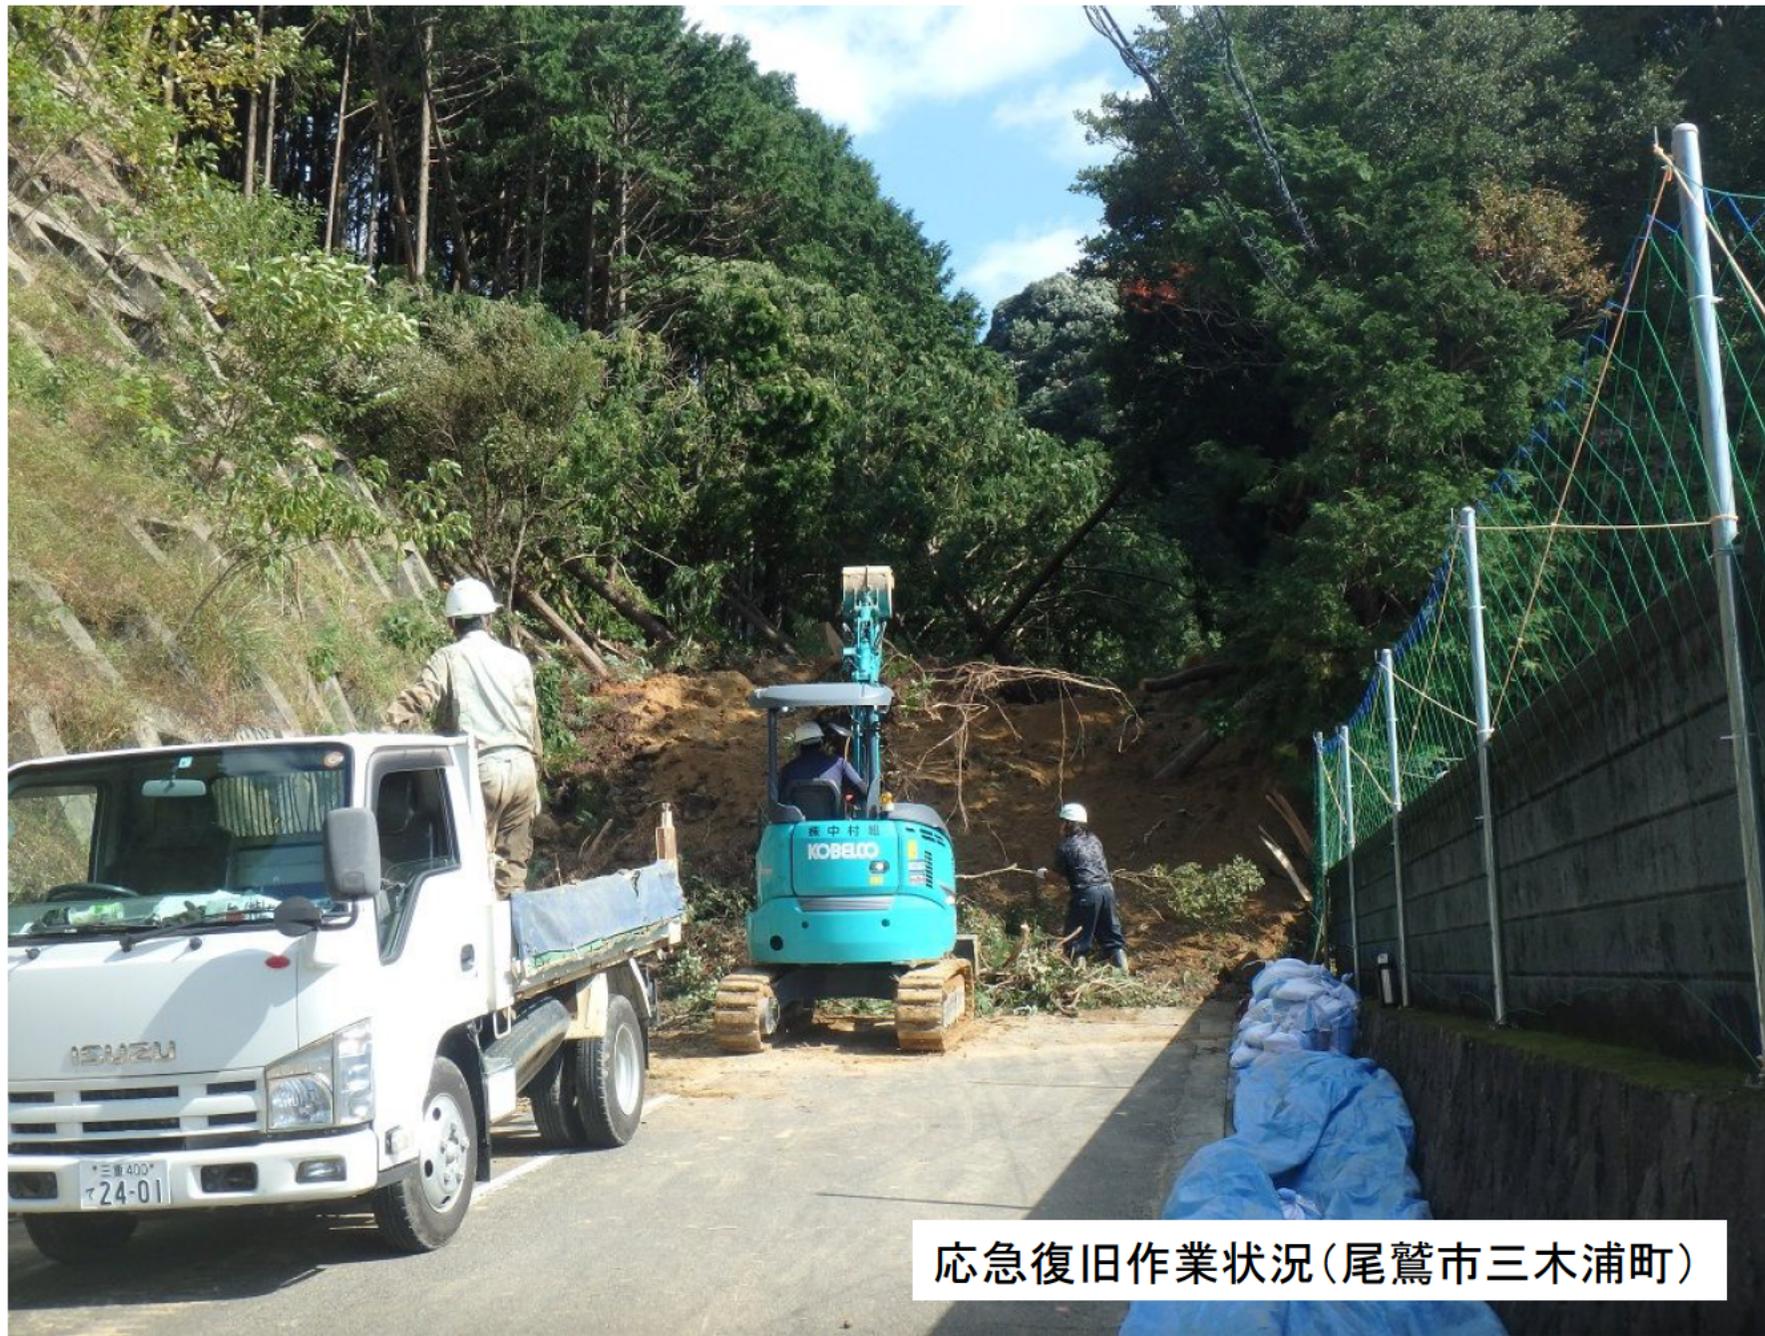
応急復旧作業状況(尾鷲市三木浦町)

- ・崩落の大きさ：延長約30m、高さ（最大）約20m
- ・道路面に崩土約1000m³が堆積しています。
- ・崩土と共に立木、電柱（電線も含む）も倒れています。
- ・災害協定により、(株)中村組に応急復旧工事を依頼し、崩土の撤去、立木の撤去、仮設防護柵の設置を行います。
- ・上記作業に先立ち、複数の電線事業者と調整を実施し、10月26日（木）までに架空線（電線）の撤去、移設を完了しました。
- ・10月27日（金）から、立木の撤去を開始しています。立木撤去後に崩土撤去を開始します。
