平成29年11月01日(水)

国道311号(尾鷲市早田町~三木浦町)の法面崩落による通行止めについて(4)

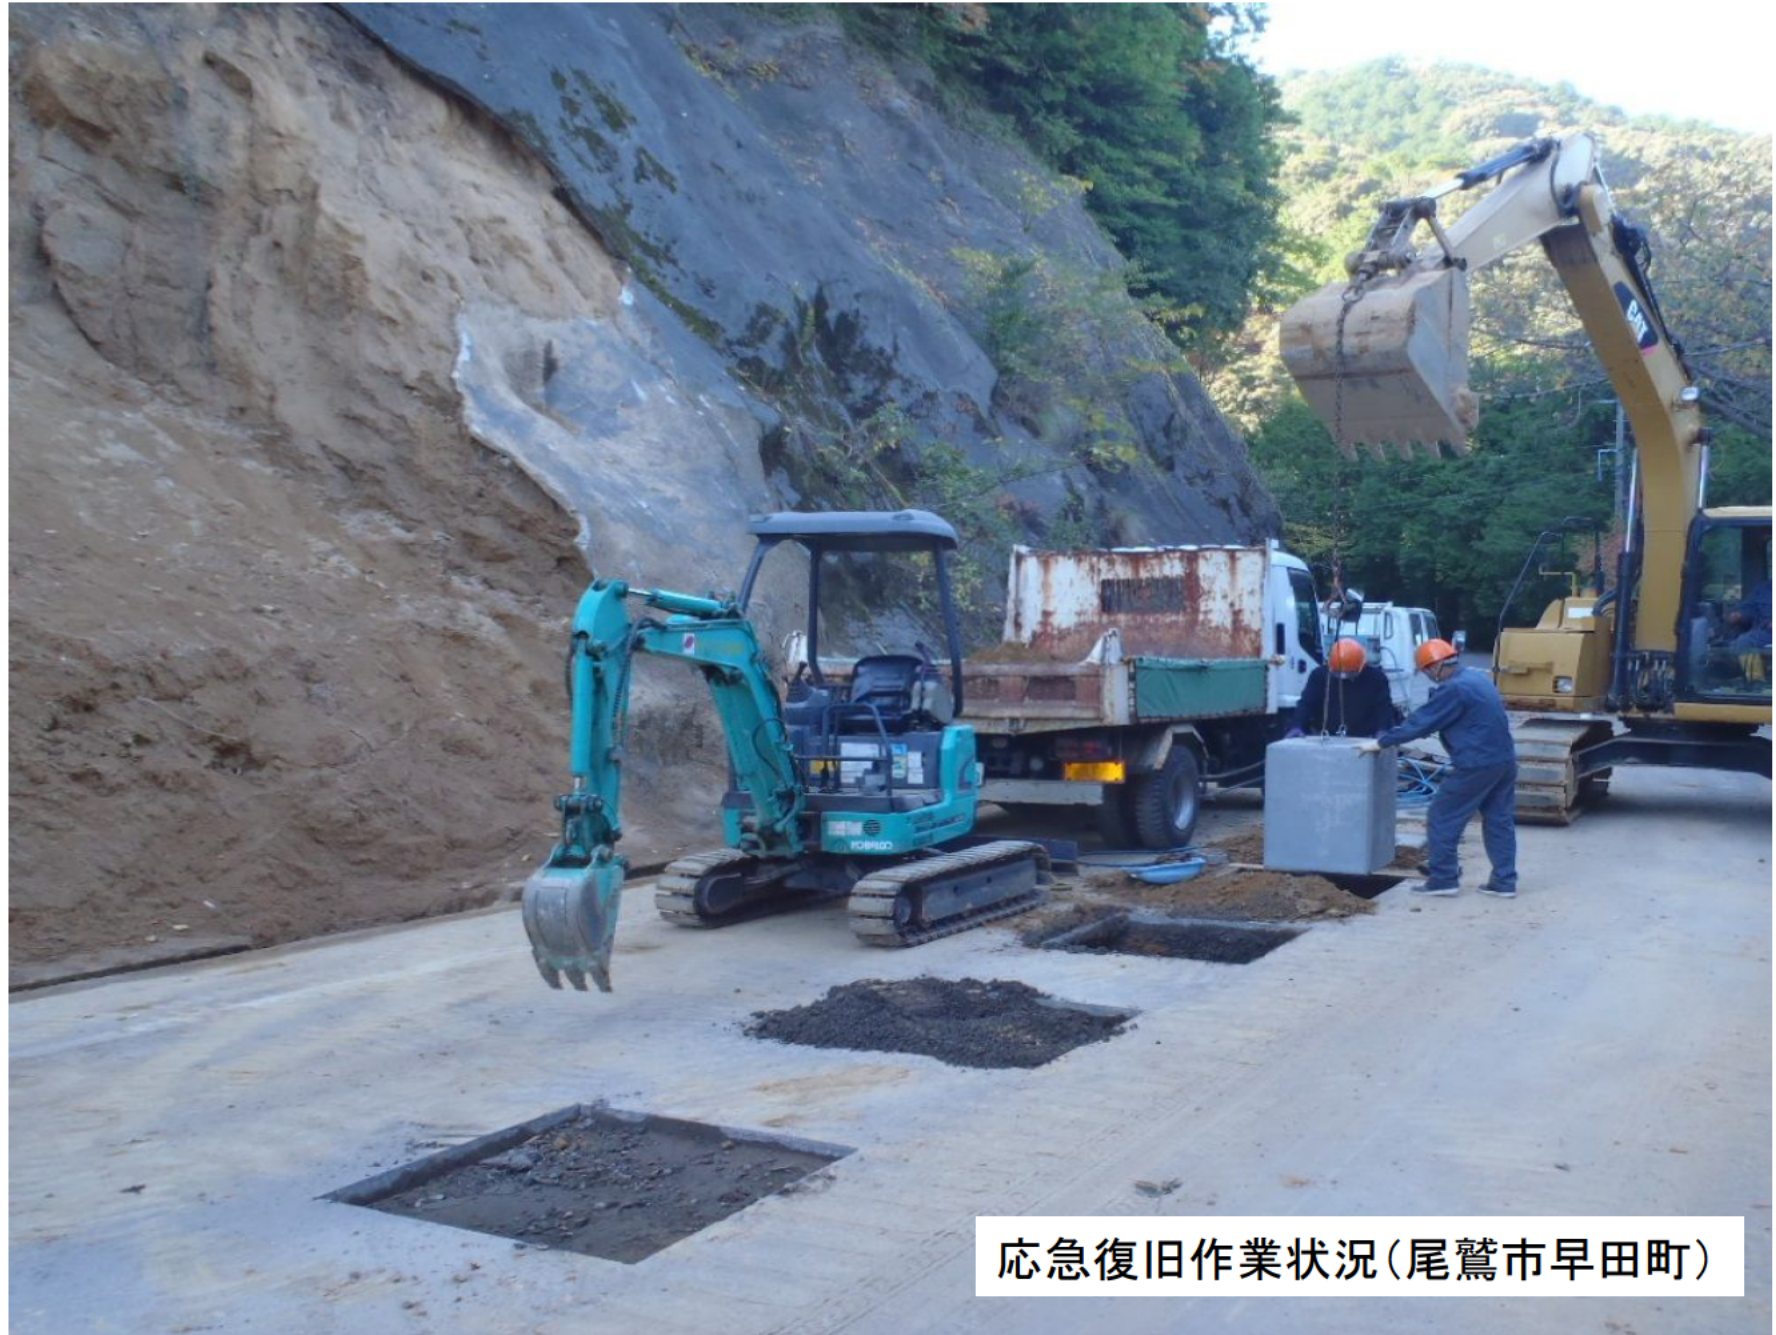
応急復旧作業状況(尾鷲市早田町)

- ・崩落の大きさ：延長約20m、高さ(最大)約10m
- ・道路面に崩土及びコンクリート塊約300m³が堆積しています。
- ・災害協定に基づき、(株)紀南組に応急復旧工事を依頼し、崩土及びコンクリート塊の撤去、仮設防護柵の設置を行います。
- ・崩土及びコンクリート塊の撤去は終わりました。
- ・法面からさらに土砂が流出した際の防護のために、仮設防護柵の設置を11月1日(水)より開始しています。
- ・現在のところ、来週の中頃に作業完了予定です。

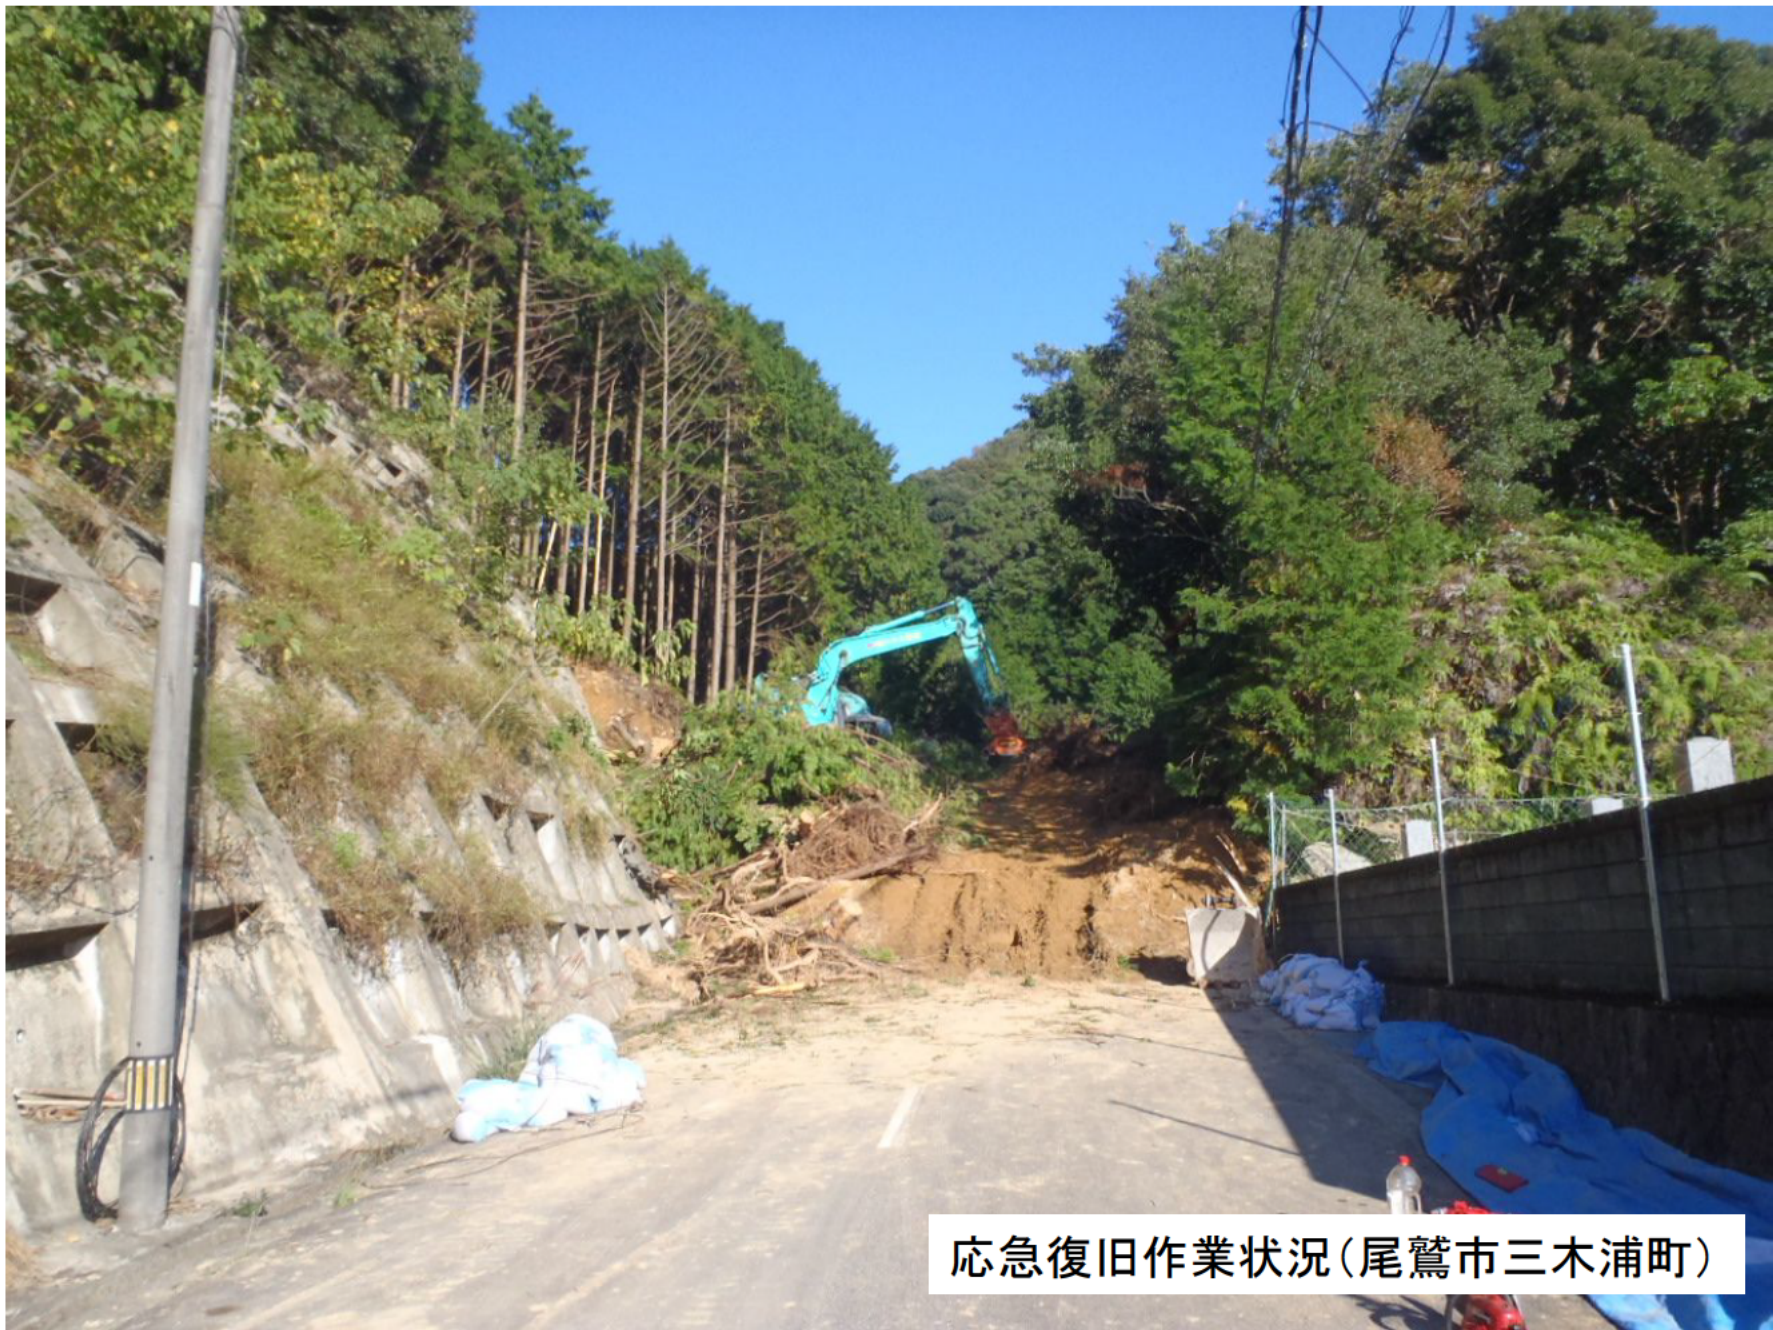
応急復旧作業状況(尾鷲市三木浦町)

- ・崩落の大きさ：延長約30m、高さ(最大)約20m
- ・道路面に崩土約1000m³が堆積しています。
- ・崩土と共に立木、電柱(電線も含む)も倒れています。
- ・災害協定により、(株)中村組に応急復旧工事を依頼し、崩土の撤去、立木の撤去、仮設防護柵の設置を行います。
- ・10月27日(金)から、立木の撤去を開始しています。11月1日(水)までに立木の撤去を概ね終え、11月2日(木)から崩土撤去を開始する予定です。
