平成29年11月06日(月)

国道311号(尾鷲市早田町~三木浦町)の法面崩落による通行止めについて(6)

2 法面崩落の状況、及び現在の対応(早田町)

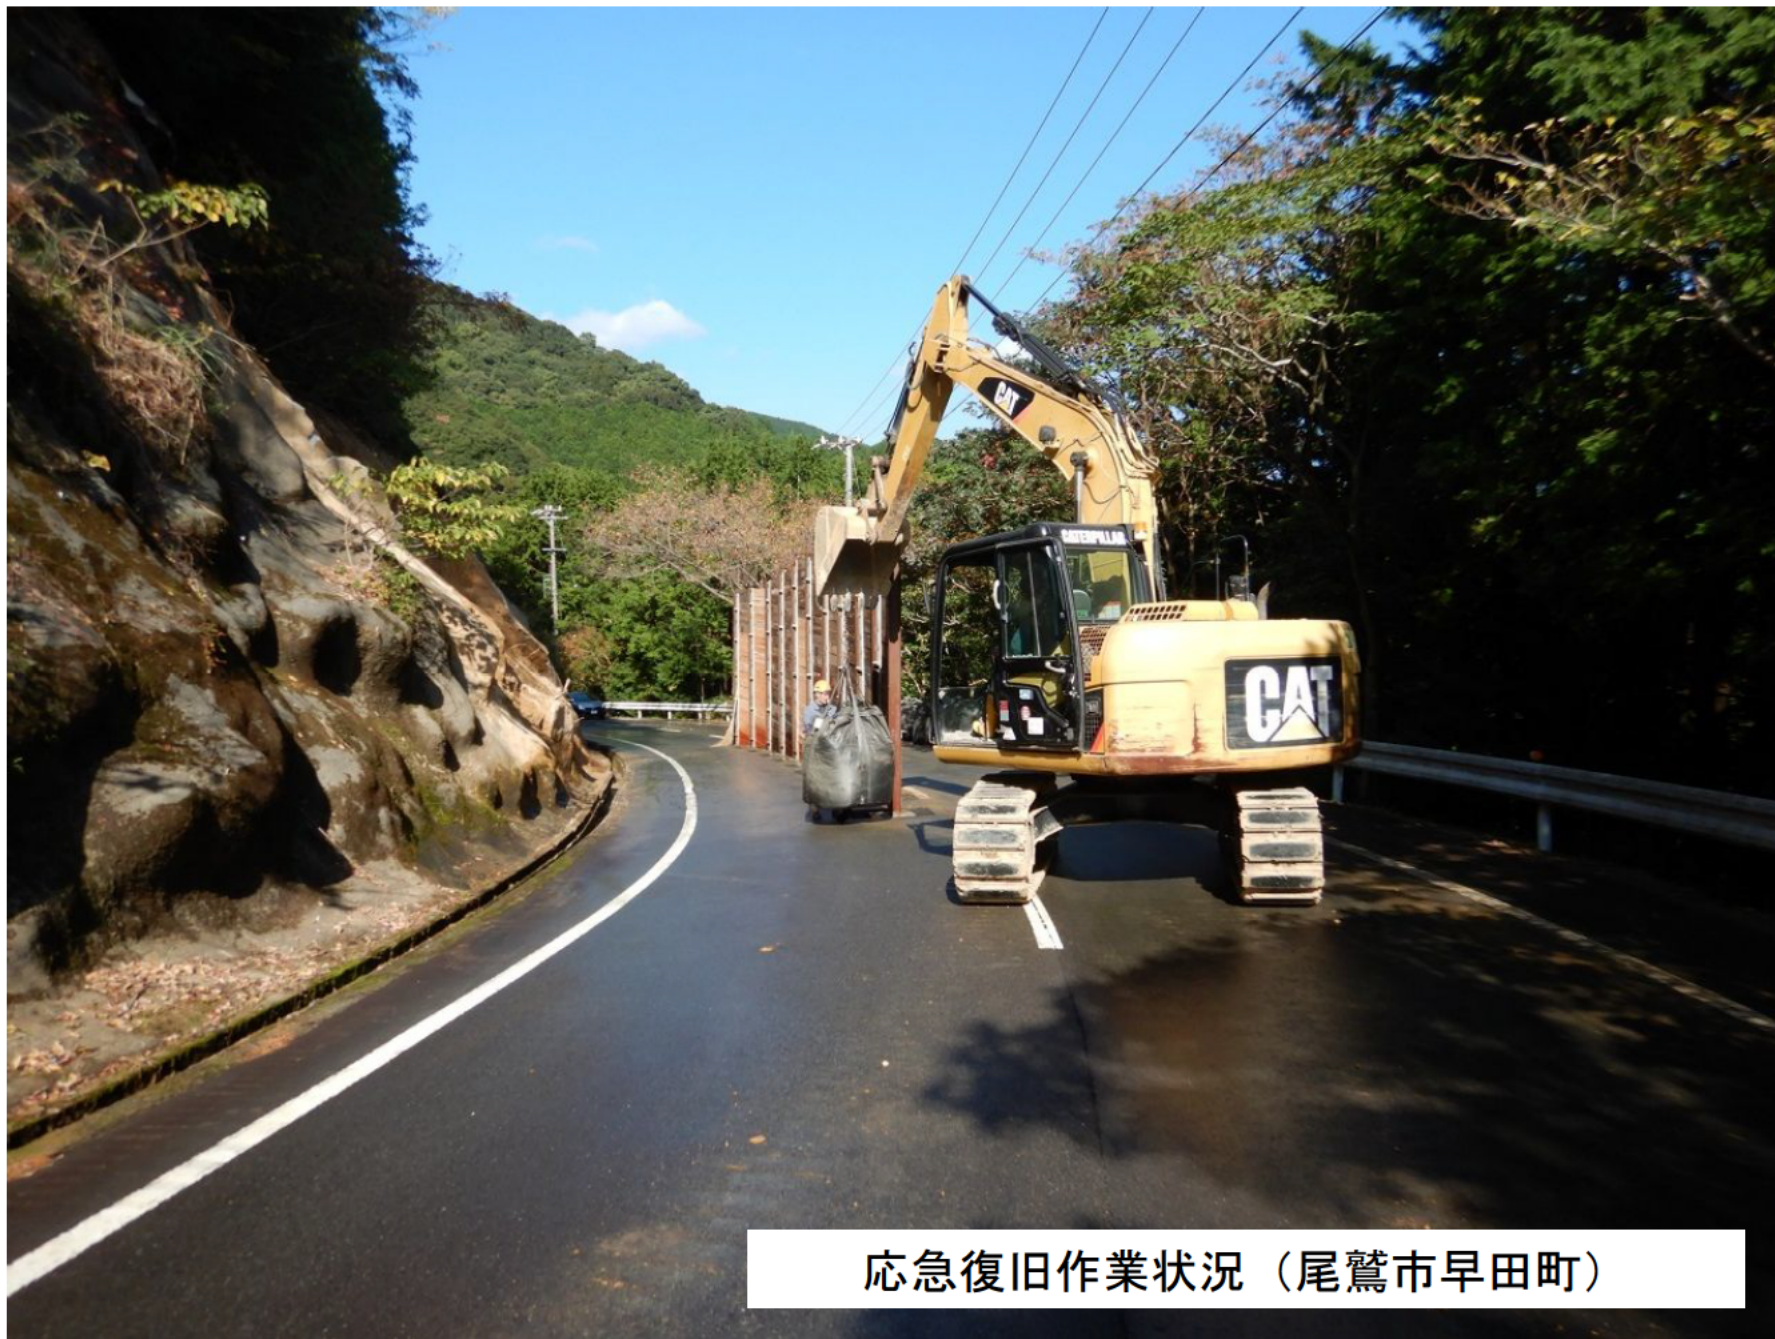
応急復旧作業状況（尾鷲市早田町）

・崩落の大きさ：延長約20m、高さ(最大)約10m

・道路面に崩土及びコンクリート塊約300m³が堆積しました。

・災害協定に基づき、(株)紀南組に応急復旧工事を依頼し、崩土及びコンクリート塊の撤去、仮設防護柵の設置を行いました。

・11月6日(月)に作業を完了しました。

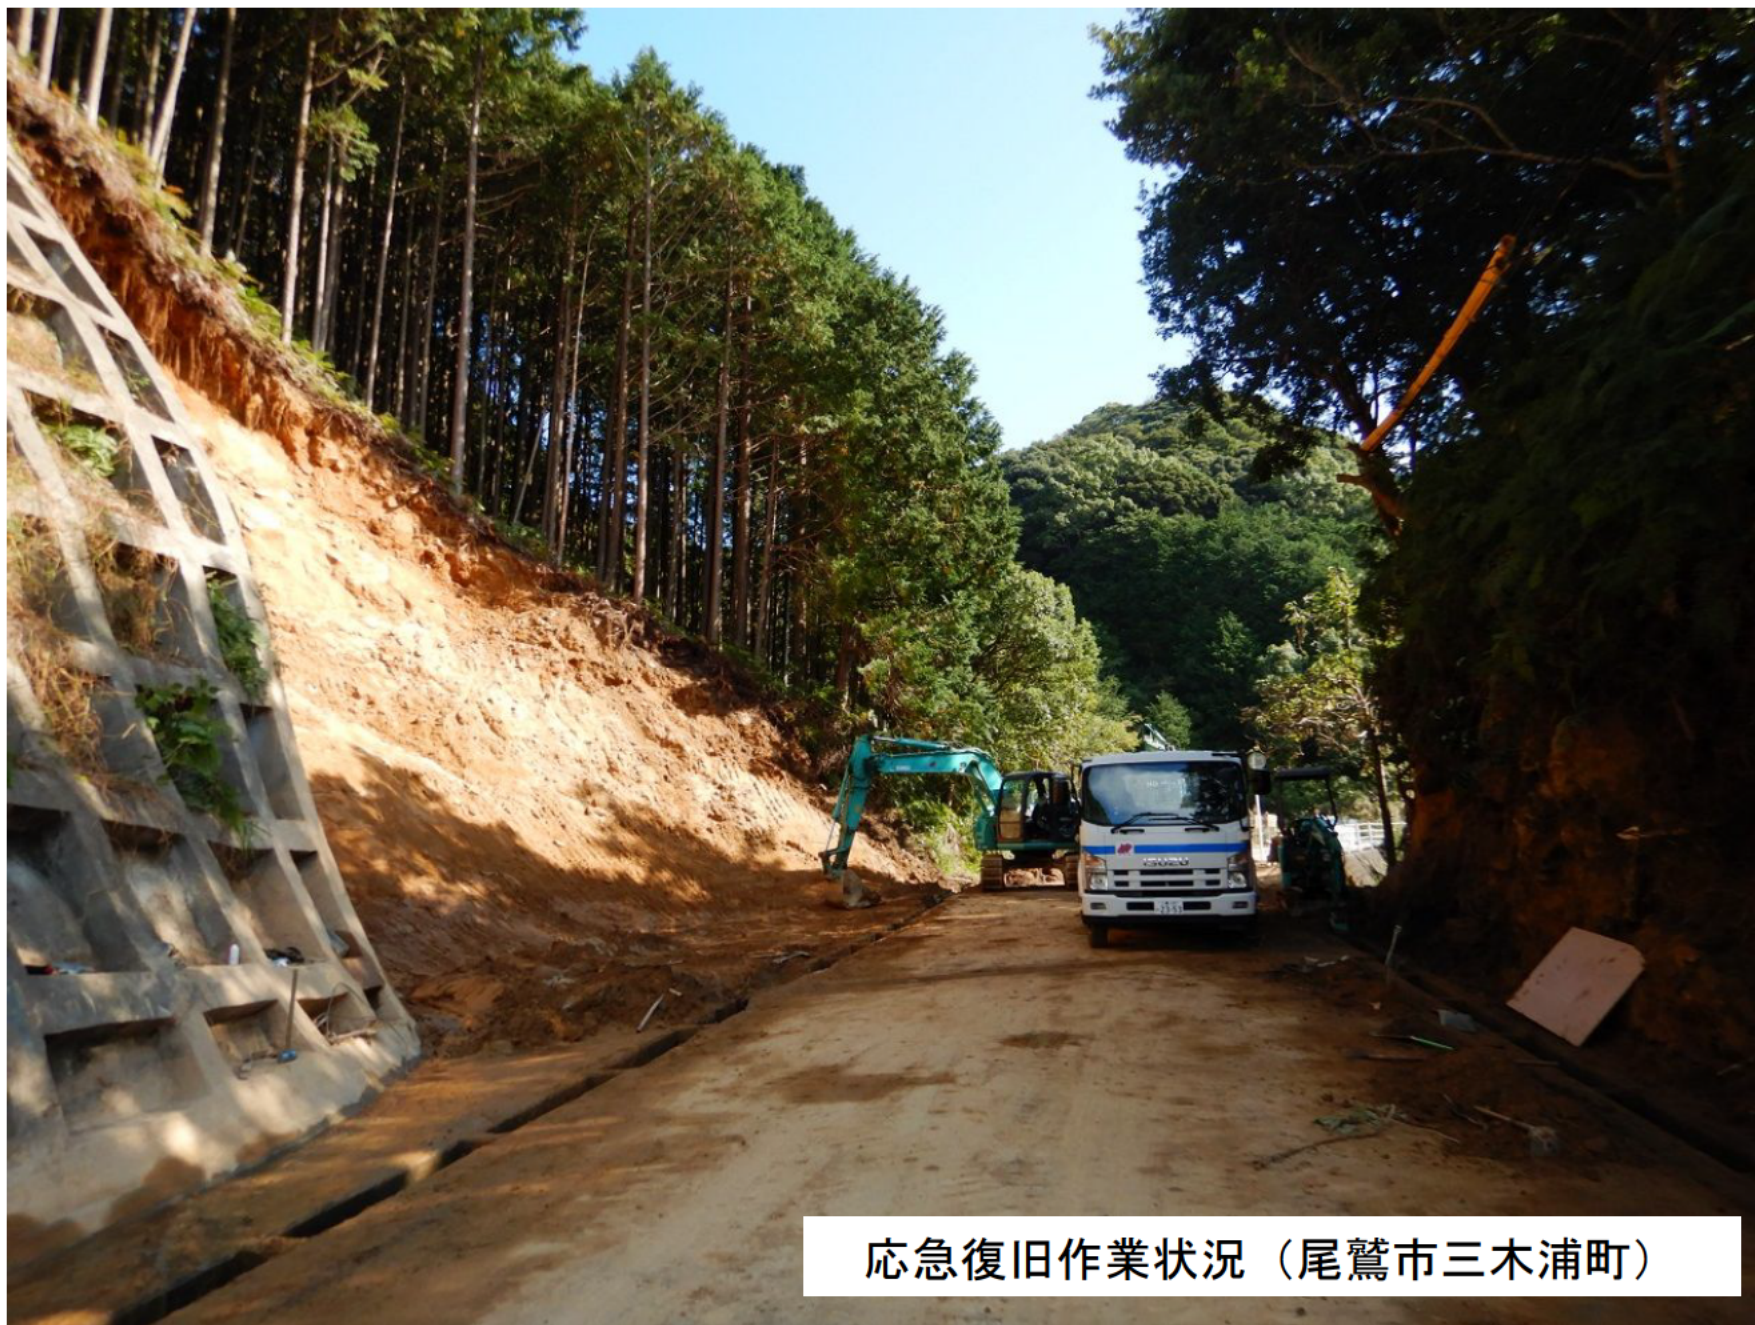
応急復旧作業状況（尾鷲市三木浦町）

・崩落の大きさ：延長約30m、高さ(最大)約20m

・道路面に崩土約1000m³が堆積しました。

・崩土と共に立木、電柱(電線も含む)も倒れました(10月26日(木)撤去・移設済)。

・災害協定に基づき、(株)中村組に応急復旧工事を依頼し、立木の撤去、崩土の撤去、仮設防護柵の設置を行っております。

・11月1日(水)に立木の撤去を終えました。11月6日(月)に崩土撤去を概ね終えました。11月7日(火)から仮設防護柵の設置を開始します。
