**平成29年度
第5回 三重県河川整備計画
流域委員会**

一級河川鈴鹿川水系（指定区間）

平成30年1月25日

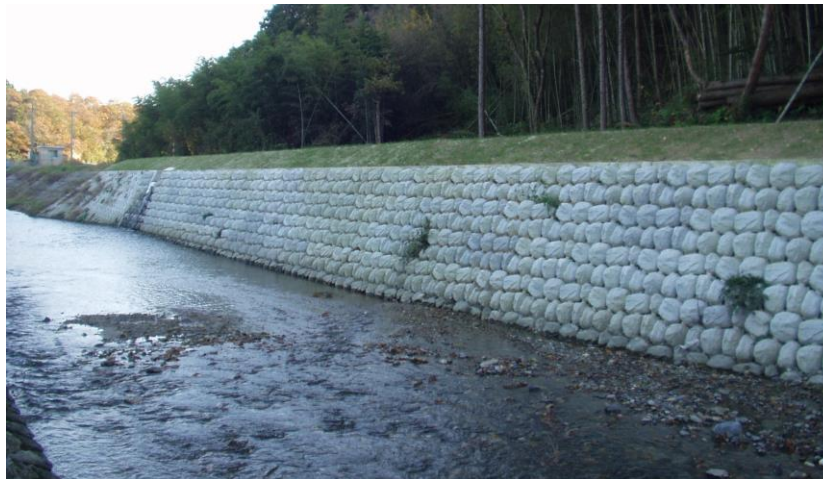
足見川上流部 護岸施工済み区間

A6 護岸表面の凹凸や隙間を形成し、植生が繁茂しやすく生物の生息場所となるように配慮したもの。

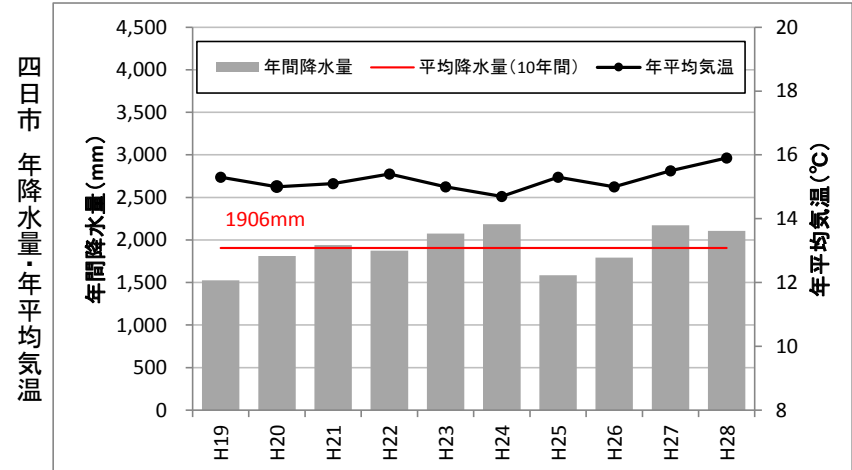
図10 年平均気温(℃)・降水量(mm)

- ❑ 鈴鹿川流域の過去10年間(平成19年～平成28年)の年平均気温は15.6℃で四季を通じて温暖である。
- ❑ 平均年間降水量は亀山1,951mm、四日市1,906mmで、全国平均1,690*mm(昭和56年～平成22年までの平均値)を上回る。

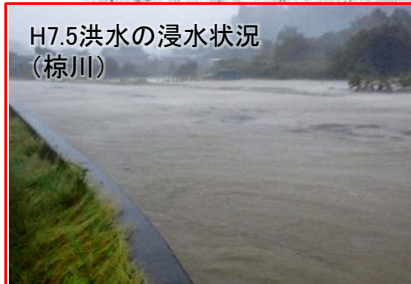
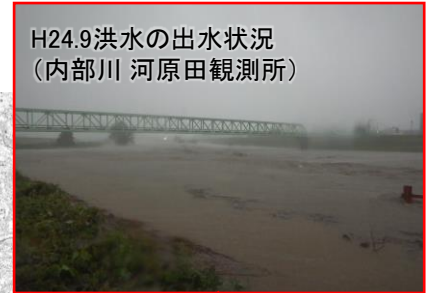
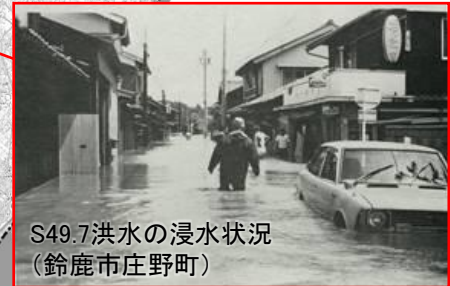
治水の現状と課題（浸水実績）

- S49.7洪水：戦後最大流量を記録した洪水。直轄区間の河積不足及び支川の破堤等により、広範囲にわたり被害が発生。
- H7.5洪水：住宅や田畑、道路への冠水被害が発生（棕川）。
- H24.9洪水：内水被害が発生。

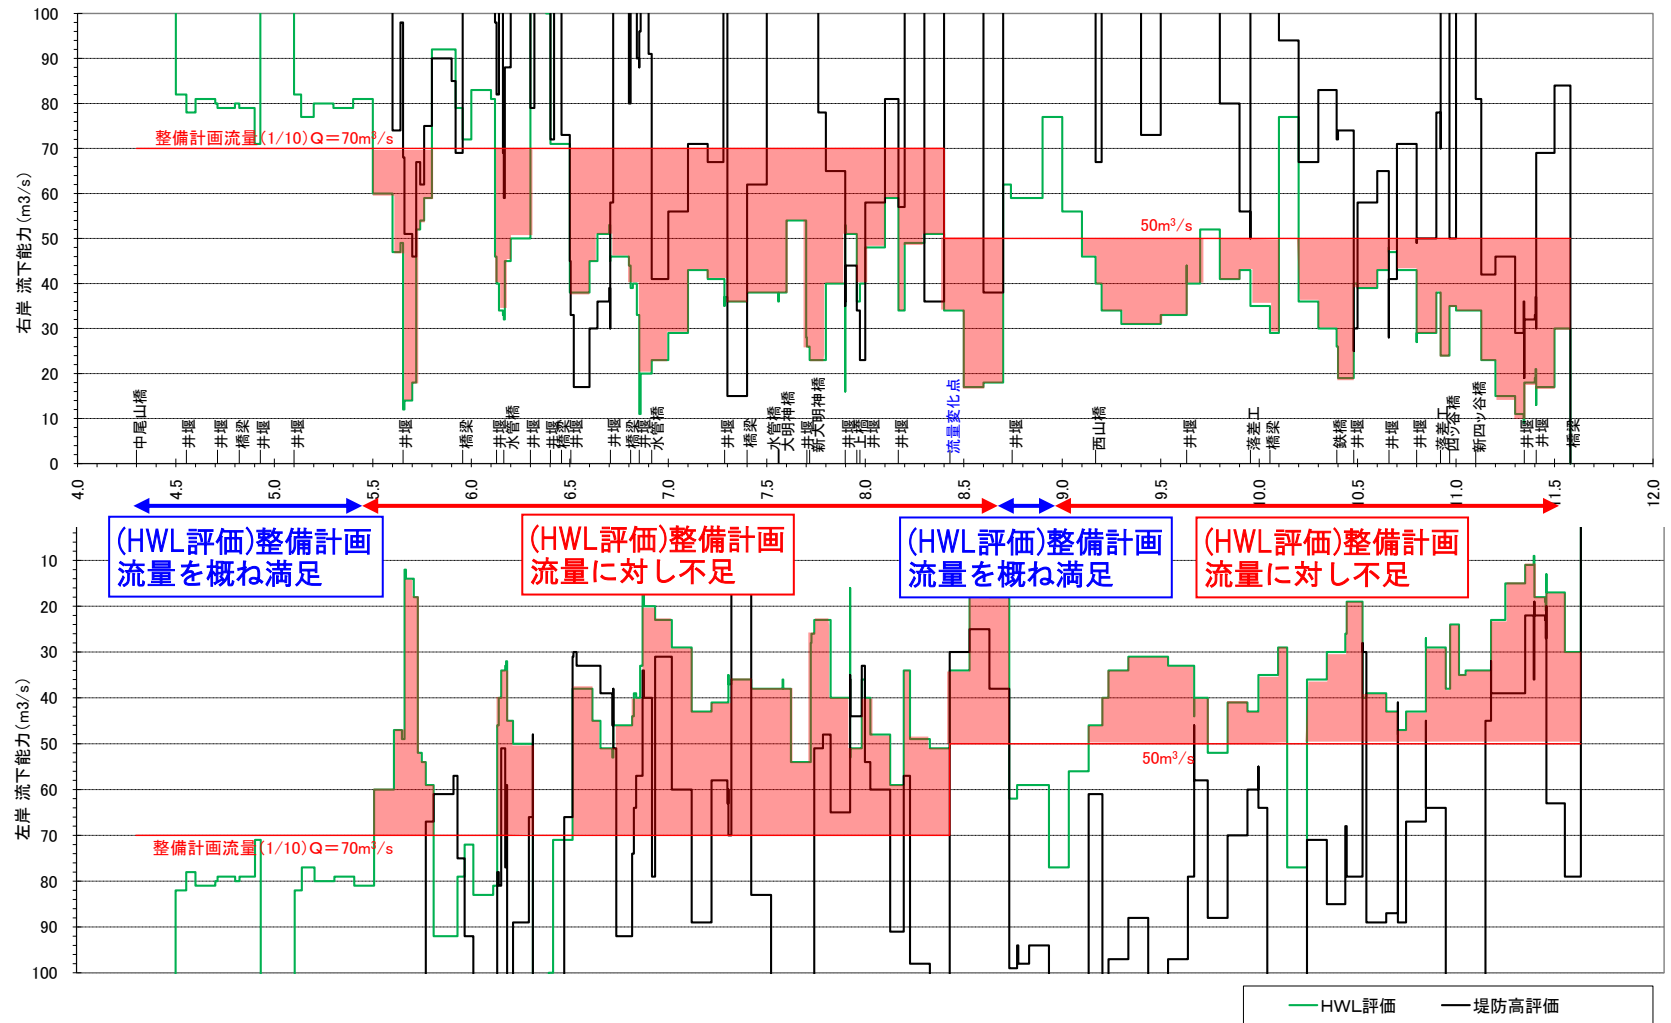
□ 足見川の現況流下能力は、中尾山橋～約1km区間(既改修区間)と、8.7k～9k付近ではHWL評価で整備計画流量を概ね満足、それ以外の区間では整備計画流量に対して不足している。

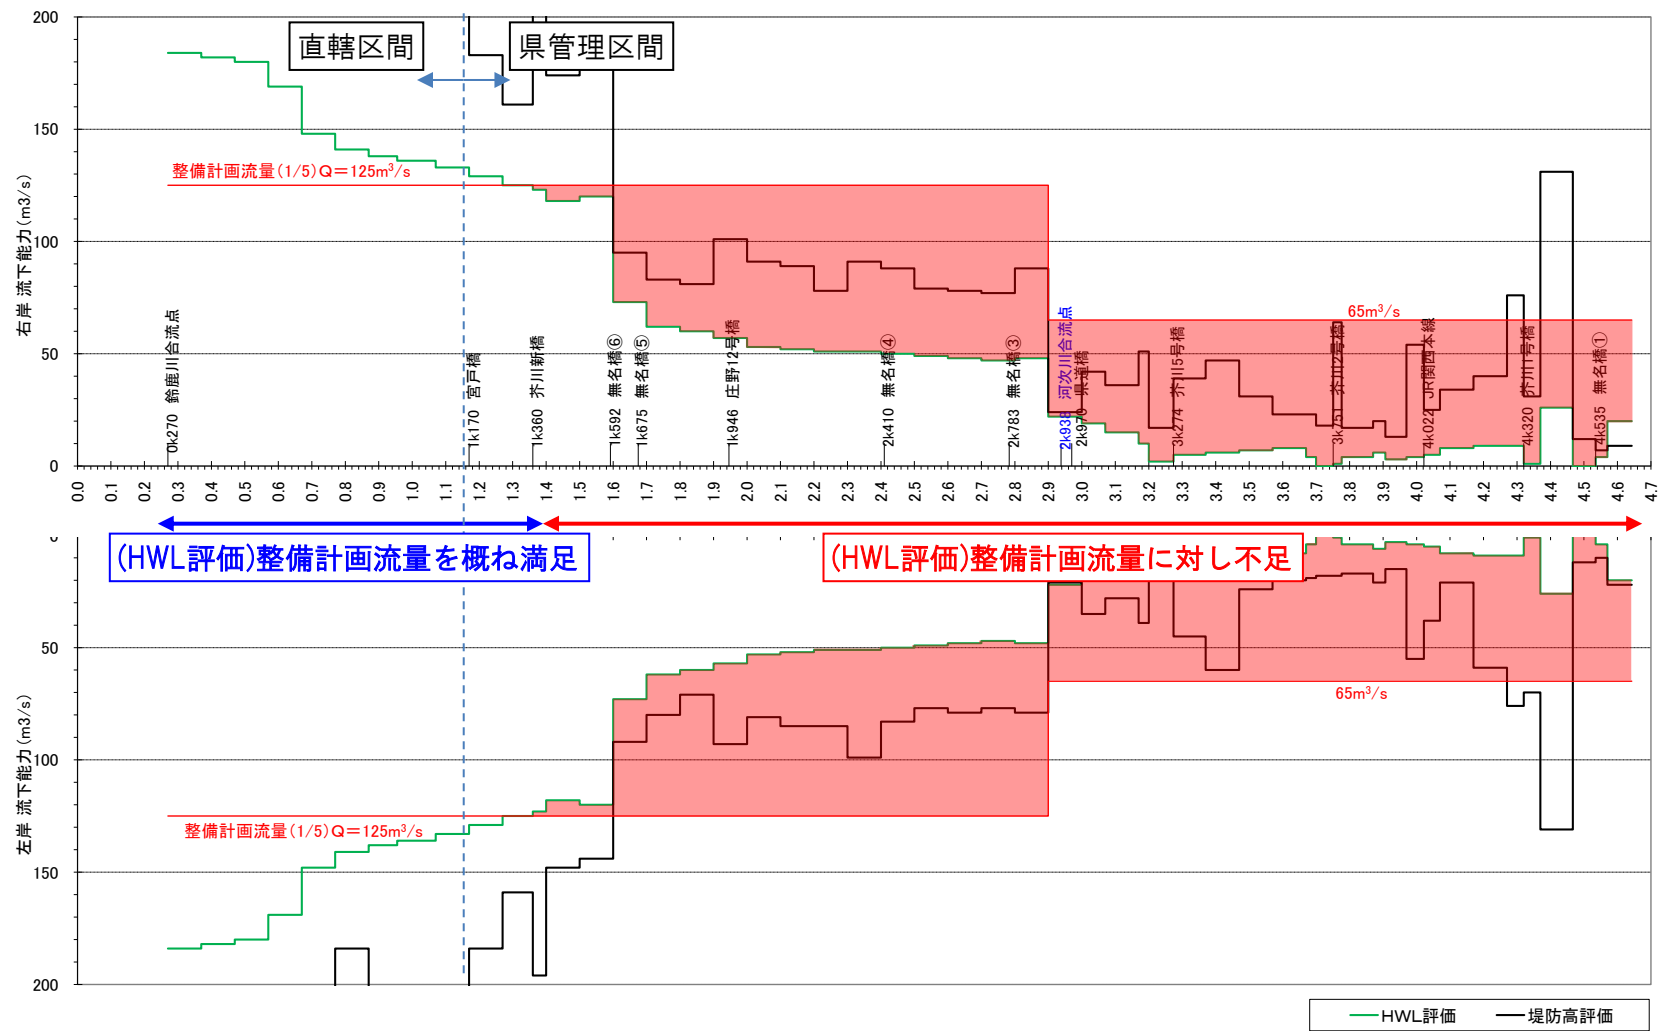
- 芥川の現況流下能力は、鈴鹿川合流点～芥川新橋はHWL評価で整備計画流量を概ね満足し、それより上流区間では整備計画流量に対して不足している。

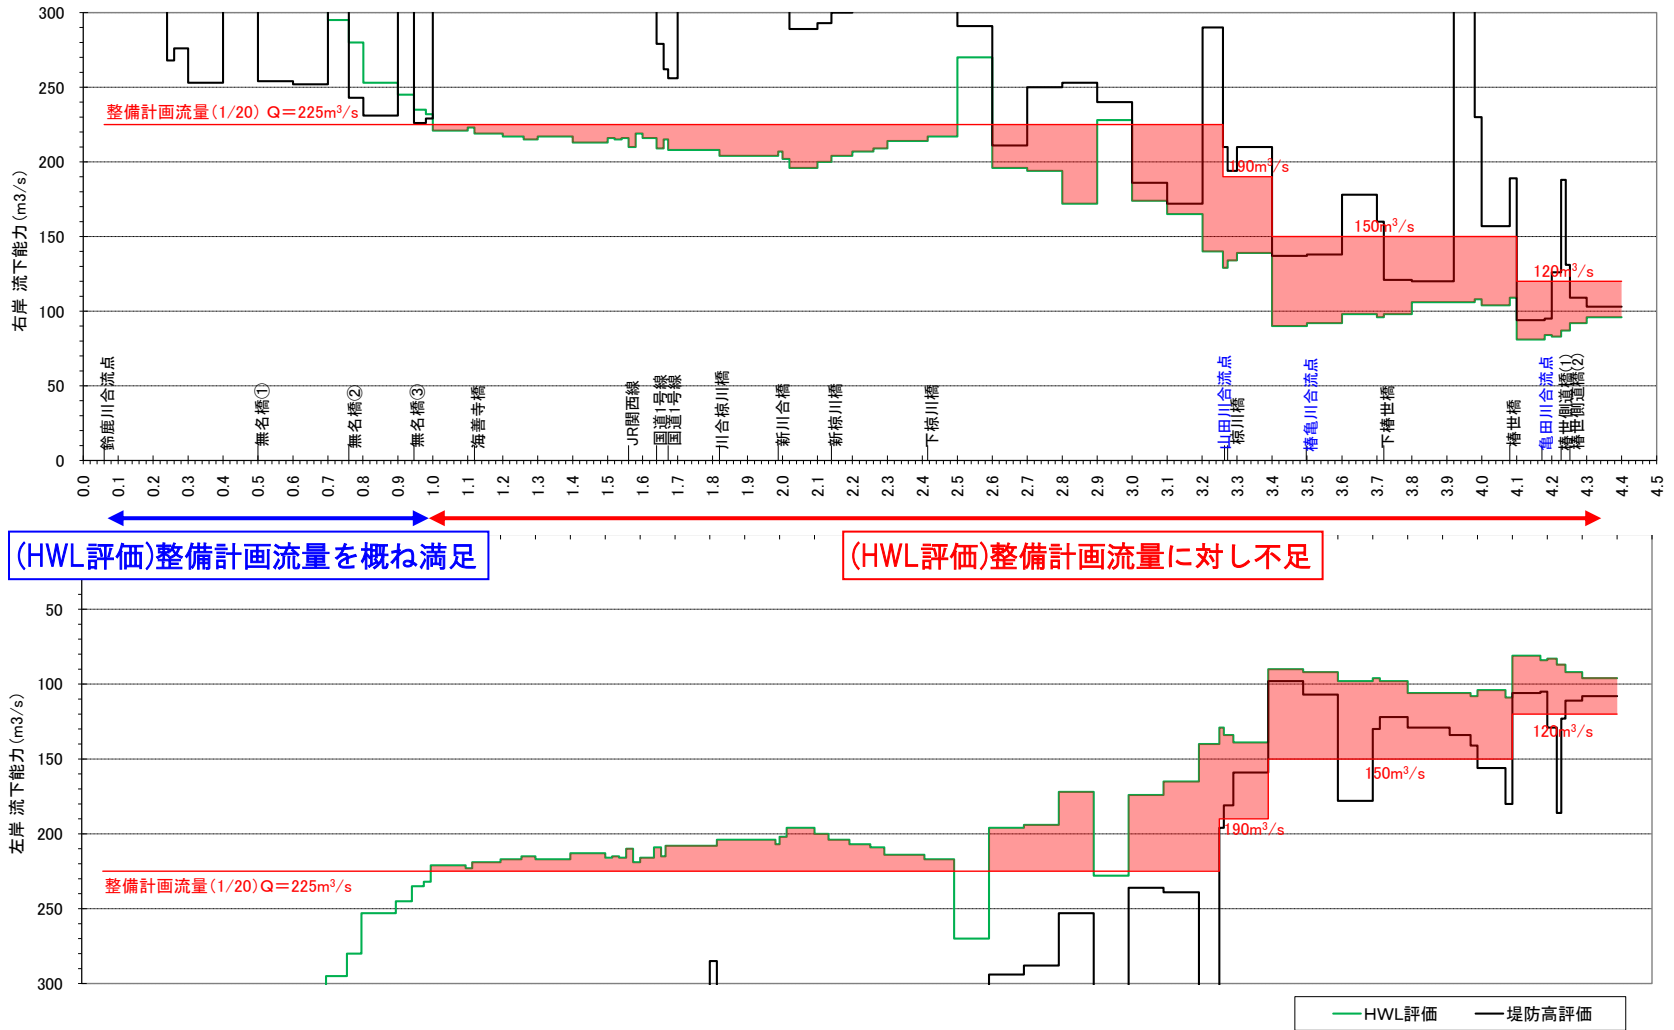
- 椋川の現況流下能力は、鈴鹿川合流点～約1.0kmはHWL評価で整備計画流量を概ね満足し、それより上流の区間では整備計画流量に対して不足している。

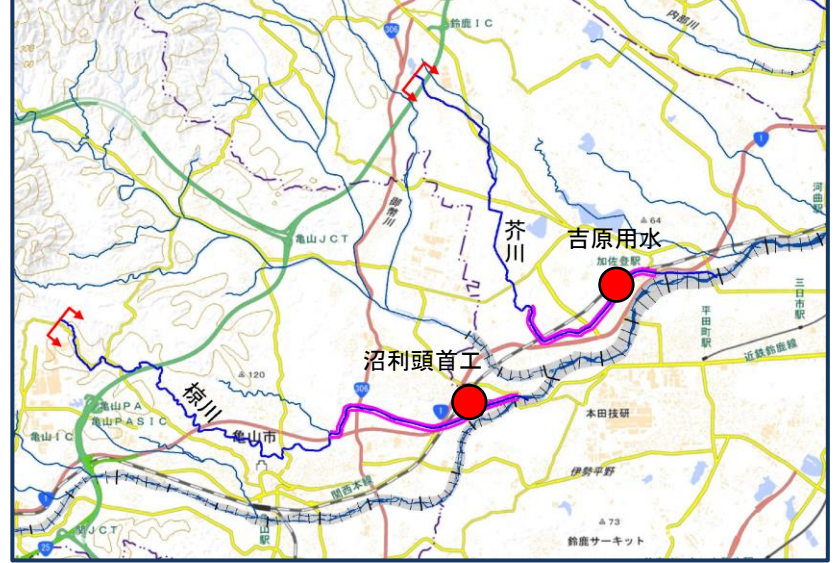
椋川

区分	井堰名	使用目的	最大取水量	灌漑時期
許可水利権	吉原用水	かんがい	0.24m ³ /s	稲作期間
許可水利権	沼利頭首工	かんがい	0.13m ³ /s	稲作期間

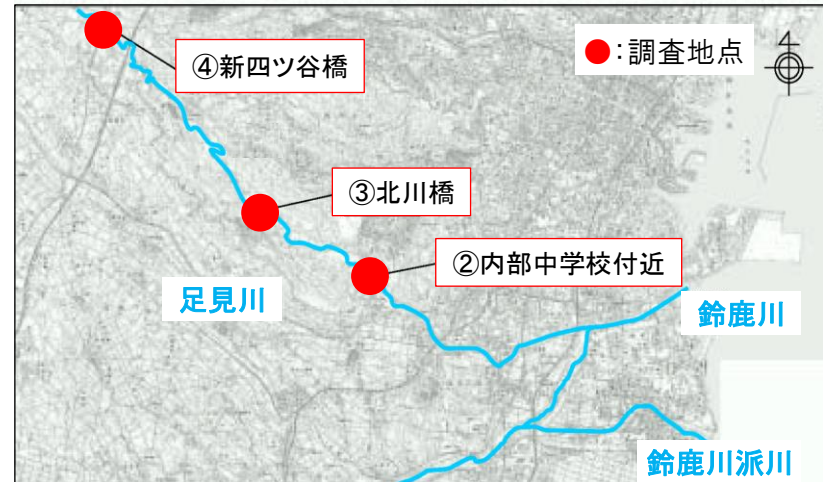
●魚類

出典:H20 一級河川鈴鹿川水系 河川環境調査(魚類)

- H20年度に鈴鹿川水系6地点で河川環境調査を実施し、計15種の魚類を確認。
- 重要種：**ホトケドジョウ**、**メダカ**、**ウナギ**、計3種
- 外来種：特定外来種である**オオクチバス**
- H15年度調査時より大きな変化は見られないが、重要種の**ウナギ**が新たに確認されている。

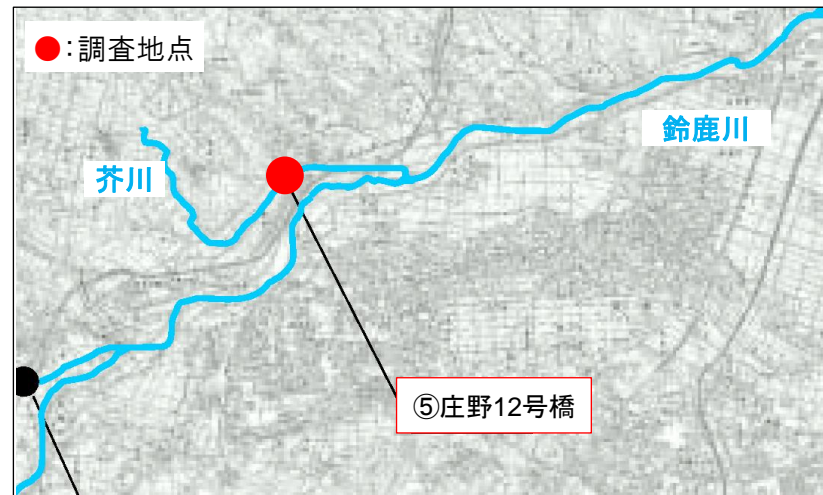
● 魚類

出典：H20 一級河川鈴鹿川水系 河川環境調査(魚類)

- H20年度に鈴鹿川水系6地点で河川環境調査を実施し、計18種の魚類を確認。
- 重要種：**メダカ**
- 外来種：**カダヤシ**、特定外来種である**ブルーギル**
- H15年度調査時より大きな変化は見られない。

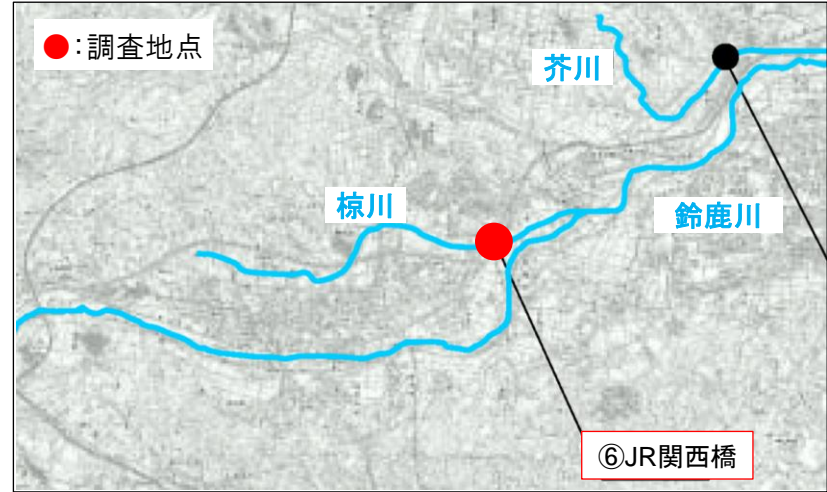
●魚類

出典：H20 一級河川鈴鹿川水系 河川環境調査(魚類)

- H20年度に鈴鹿川水系6地点で河川環境調査を実施し、計14種の魚類を確認。
- 重要種：**メダカ**、**トウカイヨシノボリ**
- 外来種：**カダヤシ**、特定外来種である**オオクチバス**
- H15年度調査時より大きな変化は見られないが、外来種の**カダヤシ**が新たに確認されている。

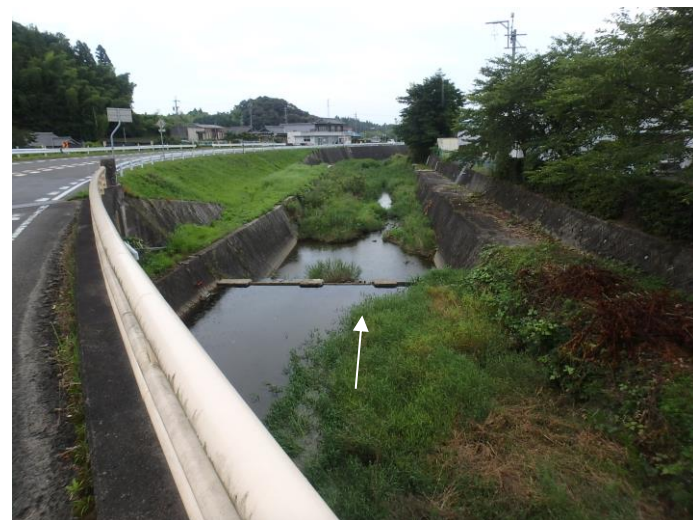
□ 7.7k付近：新大明神橋より下流の堰

項目	現状	課題
治水	<ul style="list-style-type: none"> ● 整備計画流量に対し流下能力不足。 ● 横断工作物(特に堰)の改築数が多い。 	<ul style="list-style-type: none"> ● 現況の流下能力向上。 ● 関係機関と連携した速やかな横断工作物の改築。
利水	<ul style="list-style-type: none"> ● 許可水利権は無いが、慣行水利権があり、三重用水通水後かんがい用水として利用。 	<ul style="list-style-type: none"> ● 利水施設の適切な管理。
環境	<ul style="list-style-type: none"> ● 重要種の生息を確認。 ● 特定外来種の生息を確認。 ● 水生生物の移動の障害となる横断工作物(堰)が存在。 ● 河川の水質はA～AA類型程度であり、比較的良好。 	<ul style="list-style-type: none"> ● 特定外来種の移入回避および除去。 ● 現状の水質の維持。

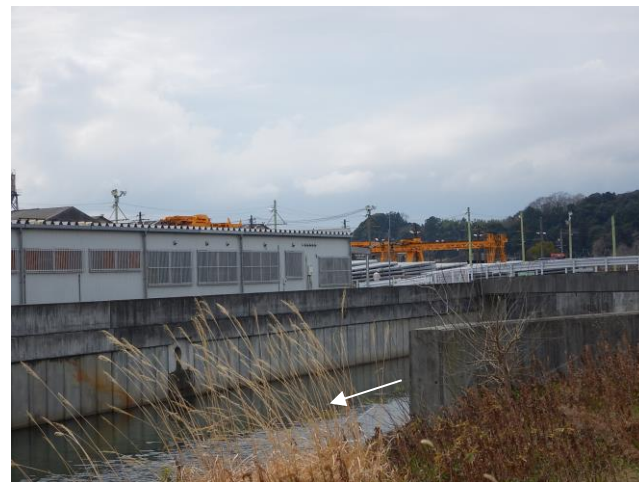
□ 下流部：PC壁体による改修状況

項目	現状	課題
治水	<ul style="list-style-type: none"> ● 整備計画流量に対して流下能力が不足。 ● 下流部は、用地の制約等の理由からコストの高いPC壁体で改修していたため、事業の進捗率が低い。 ● 上流部では、JR関西本線が横過し、改修による周辺交通への影響が大きい。 	<ul style="list-style-type: none"> ● 現況の流下能力向上。 ● コストを低く抑え、かつ狭い用地でも施工可能な河積確保策による改修。 ● JR関西本線付近の改修にあたっては、改修による周辺交通への影響を極力軽減する事が必要。
利水	<ul style="list-style-type: none"> ● 許可水利権、慣行水利権があり、かんがい用水として利用。 	<ul style="list-style-type: none"> ● 利水施設の適切な管理。
環境	<ul style="list-style-type: none"> ● 重要種の生息を確認。 ● 特定外来種の生息を確認。 ● 河川の水質はA～AA類型程度であり、比較的良好。 	<ul style="list-style-type: none"> ● 特定外来種の移入回避および除去。 ● 現状の水質の維持。

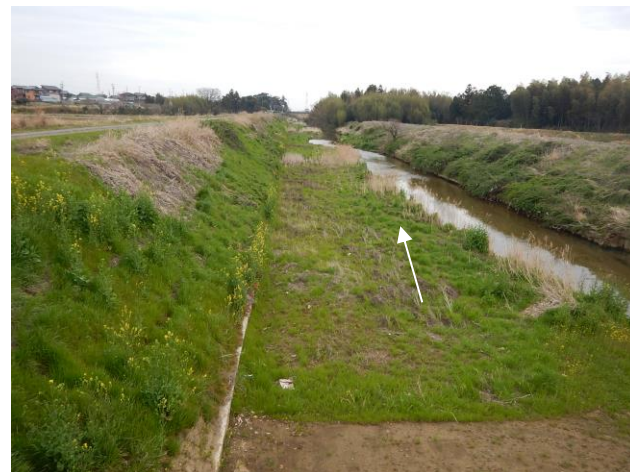
□ 下流部：堤防・護岸の整備済み区間

項目	現状	課題
治水	<ul style="list-style-type: none"> ● 整備計画流量に対し流下能力不足であるが、下流から約3,000m区間は堤防や護岸は整備済みであり、改修は順調に推移。 	<ul style="list-style-type: none"> ● 現況の流下能力向上。
利水	<ul style="list-style-type: none"> ● 許可水利権、慣行水利権があり、かんがい用水として利用。 	<ul style="list-style-type: none"> ● 利水施設の適切な管理。
環境	<ul style="list-style-type: none"> ● 重要種の生息を確認。 ● 特定外来種の生息を確認。 ● 河川の水質はA～AA類型程度であり、比較的良好。 	<ul style="list-style-type: none"> ● 特定外来種の移入回避および除去。 ● 現状の水質の維持。

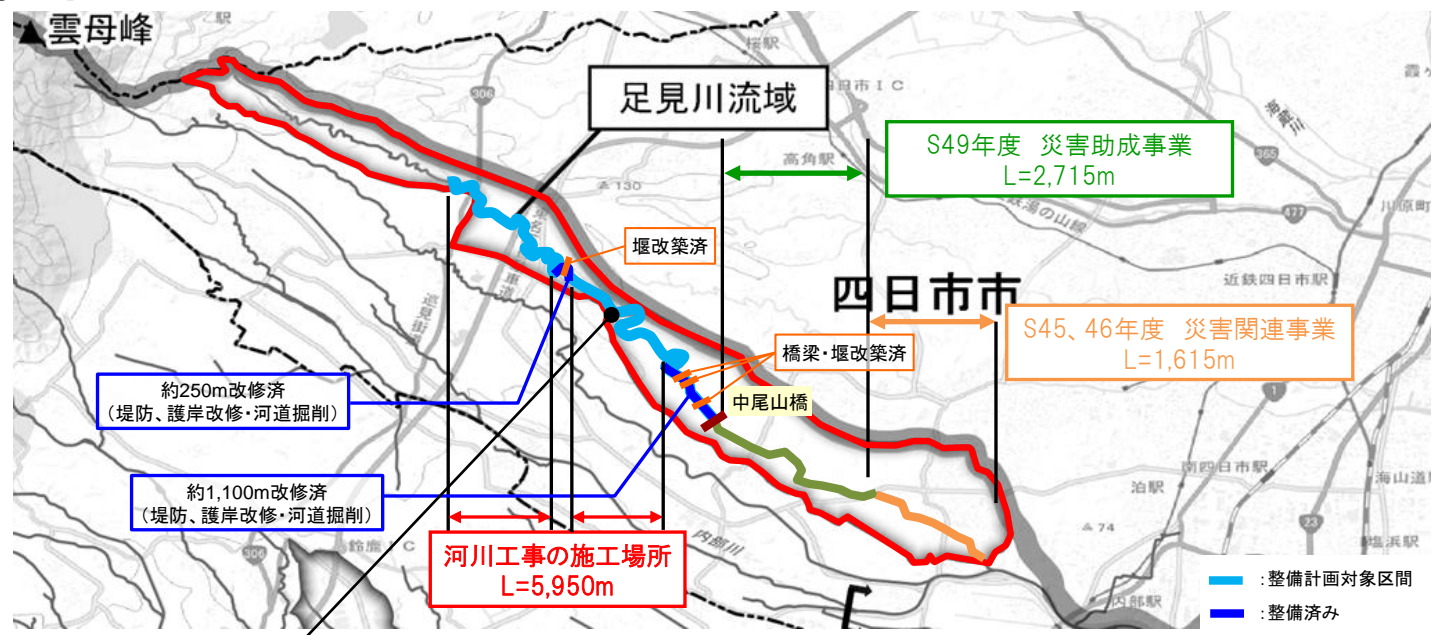
■整備計画（原案）の概要（計画平面・横断図）

項目	整備計画メニューの設定方針・方向性
洪水	<ul style="list-style-type: none"> ●現況河道では整備計画規模1/10の流量に対して流下能力が不足しているため、河道掘削、河道拡幅、横断工作物の改築等の実施により、流下能力を確保する。 ●横断工作物は、関係機関と連携し、速やかな改築に努める。
維持管理	<ul style="list-style-type: none"> ●河川内に堆積した土砂等が洪水の流下を阻害する恐れがある場合には、土砂を撤去し河積を確保する。 ●地域住民と連携を図り除草等の日常管理に努める。
河川利用	<ul style="list-style-type: none"> ●今後の水利用の実態に応じて、関係機関との連携のもと、適切な水利用が図られるように努める。 ●河川の利用実態を踏まえて、河川景観への配慮に努める。
環境	<ul style="list-style-type: none"> ●足見川の有する良好な自然環境と河川景観を保全し、多様な動植物の生息・生育・繁殖環境を継承することに努める。 ●河川工事等による良好な河川環境への影響が懸念される場合には、代替措置や環境に配慮した工法等を採用し、環境への影響の回避と軽減に努める。

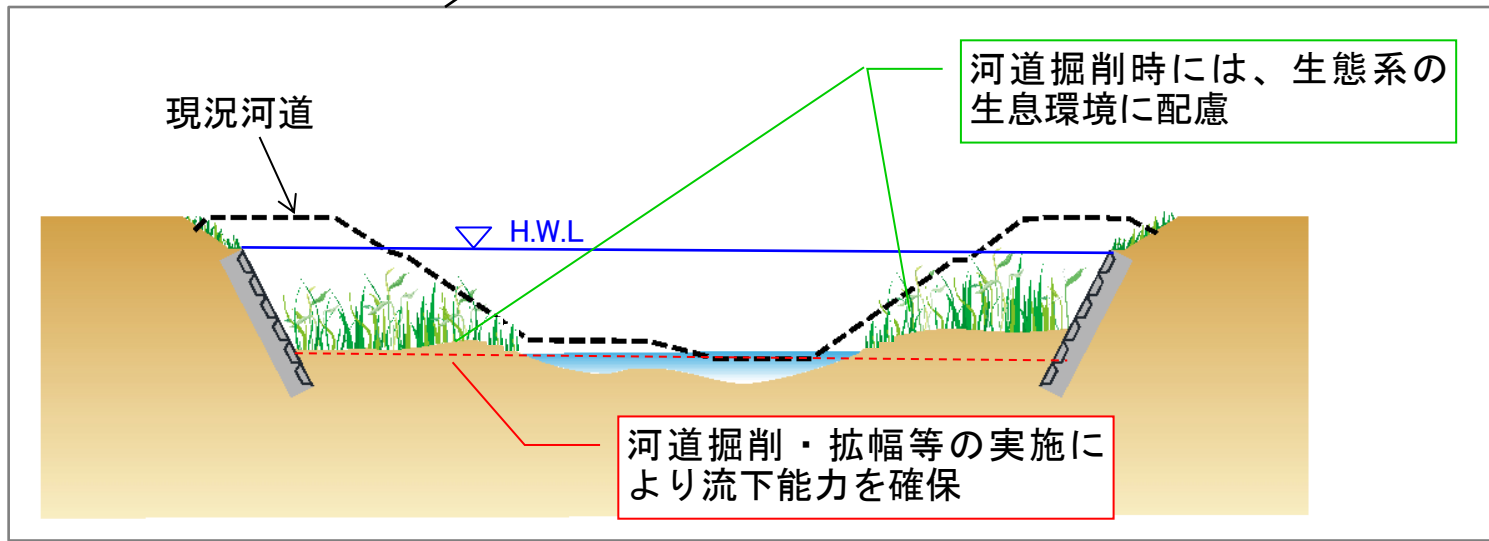
■整備計画（原案）の概要（計画平面・横断図）

項目	整備計画メニューの設定方針・方向性
洪水	<ul style="list-style-type: none"> ●現況河道では整備計画規模1/5の流量に対して流下能力が不足しているため、河道掘削、河道拡幅、横断工作物の改築等の実施により、流下能力を確保する。 ●改修を早期に進めるため、下流区間の工法を、コストの高いPC壁体では無く、コストを低く抑えられ、かつ狭い用地でも施工可能な矢板護岸にて改修する。 ●JR関西本線付近は、周辺への影響や、費用対効果を踏まえ、改築方針を決定する。
維持管理	<ul style="list-style-type: none"> ●河川内に堆積した土砂等が洪水の流下を阻害する恐れがある場合には、土砂を撤去し河積を確保する。 ●地域住民と連携を図り除草等の日常管理に努める。
河川利用	<ul style="list-style-type: none"> ●今後の水利用の実態に応じて、関係機関との連携のもと、適切な水利用が図られるように努める。 ●散歩や自然観察といった利用実態を踏まえて、河川景観への配慮に努める。
環境	<ul style="list-style-type: none"> ●芥川の有する良好な自然環境と河川景観を保全し、多様な動植物の生息・生育・繁殖環境を継承することに努める。 ●河川工事等による良好な河川環境への影響が懸念される場合には、代替措置や環境に配慮した工法等を採用し、環境への影響の回避と軽減に努める。

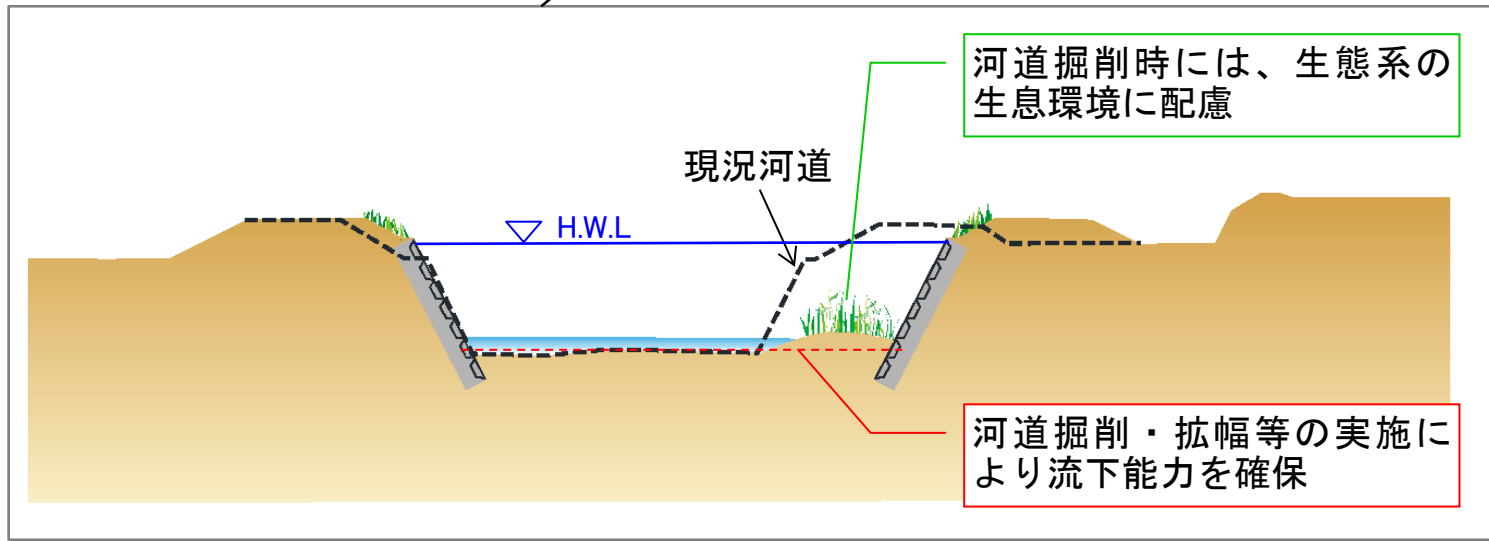
■整備計画（原案）の概要（計画平面・横断図）

項目	整備計画メニューの設定方針・方向性
洪水	<ul style="list-style-type: none"> ● 現況河道では整備計画規模1/20の流量に対して流下能力が不足しているため、河道掘削、河道拡幅、横断工作物の改築等の実施により、流下能力を確保する。
維持管理	<ul style="list-style-type: none"> ● 河川内に堆積した土砂等が洪水の流下を阻害する恐れがある場合には、土砂を撤去し河積を確保する。 ● 地域住民と連携を図り除草等の日常管理に努める。
河川利用	<ul style="list-style-type: none"> ● 今後の水利用の実態に応じて、関係機関との連携のもと、適切な水利用が図られるように努める。 ● 散歩や自然観察といった利用実態を踏まえて、河川景観への配慮に努める。
環境	<ul style="list-style-type: none"> ● 棕川の有する良好な自然環境と河川景観を保全し、多様な動植物の生息・生育・繁殖環境を継承することに努める。 ● 河川工事等による良好な河川環境への影響が懸念される場合には、代替措置や環境に配慮した工法等を採用し、環境への影響の回避と軽減に努める。
