桑名市源十郎新田事案 支障除去対策事業 前期対策にかかる実施状況及び中間検証について

1. 前期対策にかかる実施状況

2. 前期対策にかかる中間検証

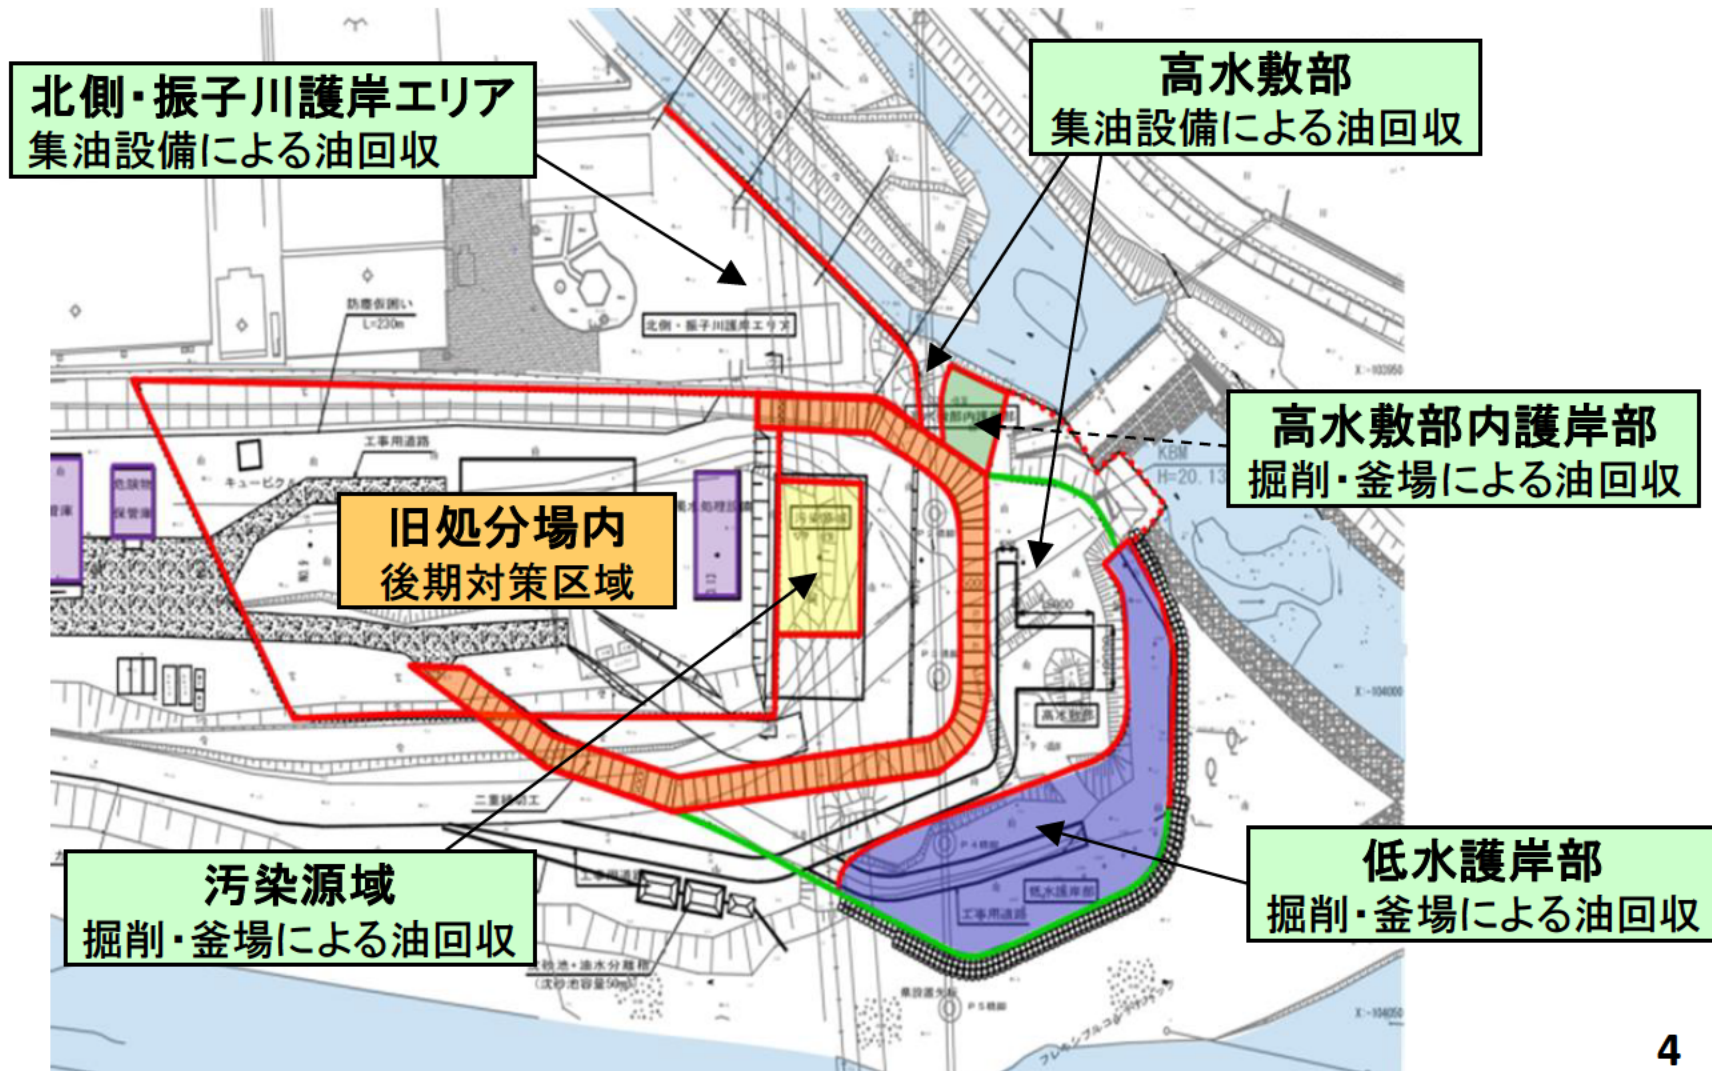
1-1 前期対策の全体状況②

●各エリアごとの具体的な対策方法

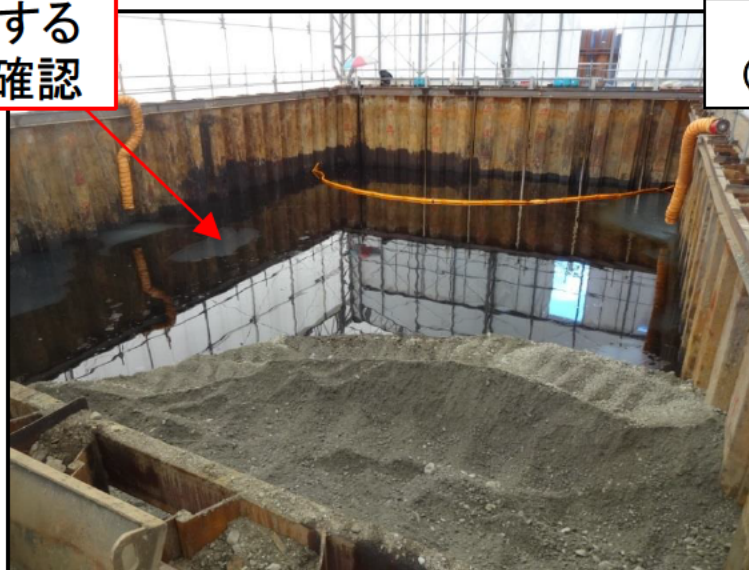
浮遊する油を確認

- 汚染源域、低水護岸部、高水敷部内護岸部では、掘削により釜場を形成し油を回収
- 汚染源域では、掘削によりPCB汚染源などの不法投棄された廃棄物を除去

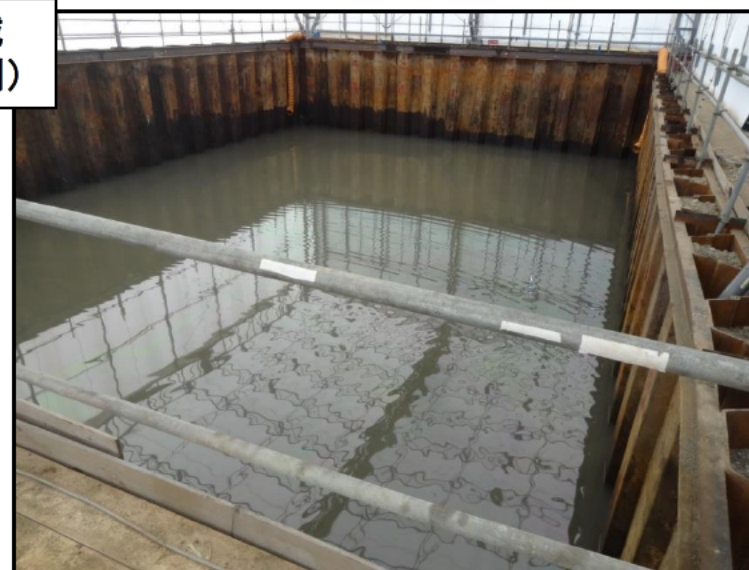
汚染源域 (釜場掘削)

面積 (㎡)	施工期間	油回収量 (L)
汚染源域	389	平成27年11月～平成28年4月	6,542
低水護岸部	1,540	平成27年11月～平成28年3月	8,861
高水敷部内護岸部	147	平成28年11月～平成29年3月	938

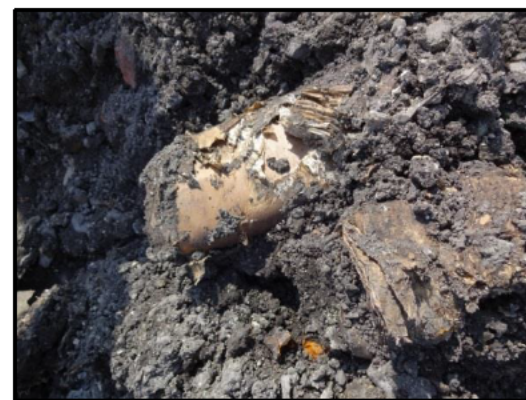
コンデンサ素子

汚染源域で撤去した高濃度PCB廃棄物	コンデンサ素子	1,570 kg
	ドラム缶等金属くず	260 kg
	汚泥	10 kg

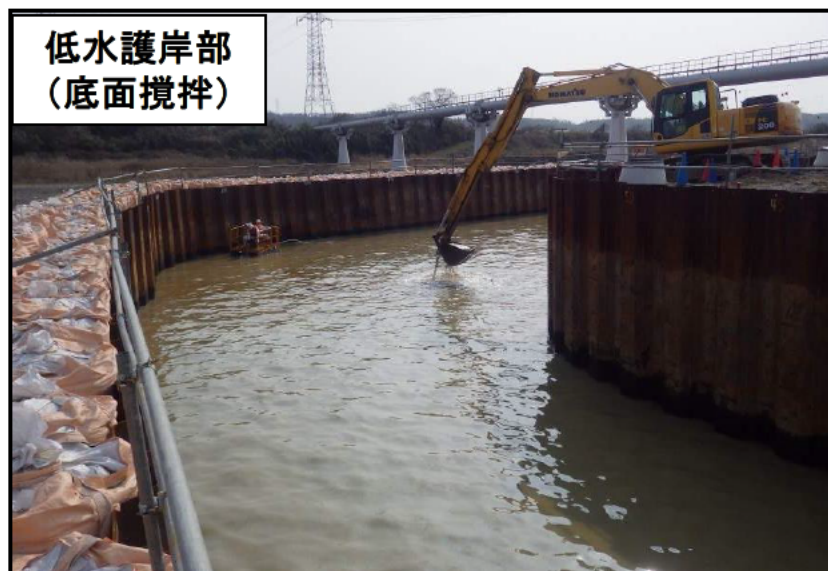
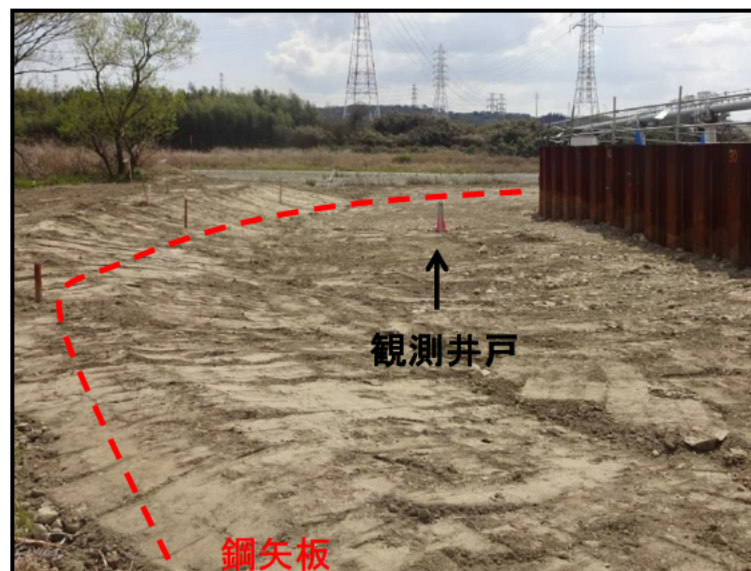
1-2 掘削・釜場による油回収対策 (埋戻し、モニタリング)

- 掘削・釜場による油回収完了後、釜場底面の判断基準に適合することを確認のうえ、埋戻しに着手
- 埋戻しの際、各エリアともモニタリング用の観測井戸を設置し、月1回油相の再形成の有無をモニタリング

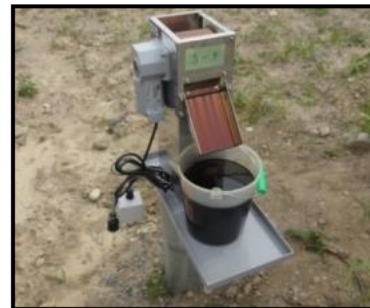
ベルトスキマーによる
油回収

- 前期対策区域(高水敷部、北側・振子川護岸エリア)における集油設備による油回収実績量は約**63,340L**(平成27年6月～平成30年3月)
- 一方、集油井戸(141本)における平均油相厚20.2cm(0.202m)から7.0cm(0.070m)となり、油回収による減少厚は**13.2cm(0.132m)**

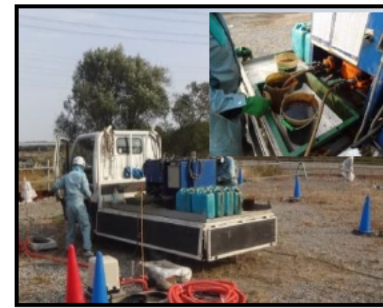
ポンプによる油回収

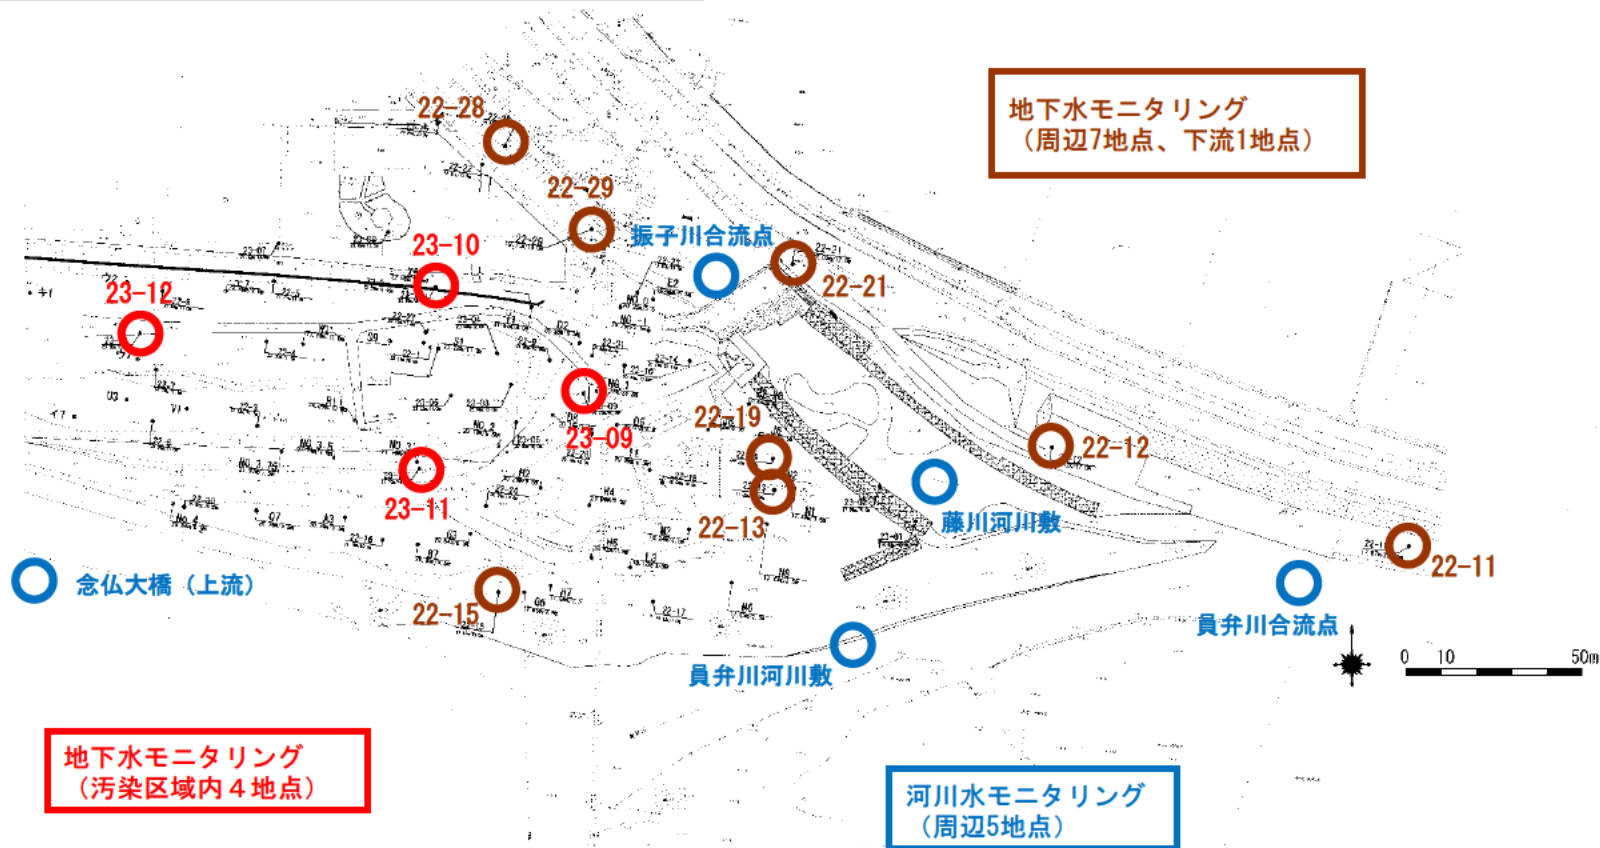
事案地周辺のモニタリング位置図

(注) 上記測定地点は平成29年度定期モニタリングのもの。

測定箇所	測定頻度			
		PCB	VOC	全項目	外観、臭気等 (油膜含む)
河川水	周辺5地点(振子川合流点、藤川河川敷、念仏大橋(上流)、員弁川河川敷、員弁川合流点)	1回/月	1回/月	1回/年	左記項目の測定ごと
	下流2地点(第三頭首工、町屋頭首工)	1回/年	1回/年	1回/年	左記項目の測定ごと
周辺地下水	周辺7地点(22-12、22-13、22-15、22-19、22-21、22-28、22-29(PCBのみ)) 下流1地点(22-11)	1回/月 (22-12は 1回/週)	1回/月	1回/年	左記項目の測定ごと
汚染区域内地下水	4地点(23-9、23-10、23-11、23-12)	4回/年	4回/年	1回/年	左記項目の測定ごと
