試験報告書

スギ厚板張り床構面の面内せん断試験
＜パネル用ネジによる厚板連結張り仕様＞

平成 30 年 12 月

三重県林業研究所

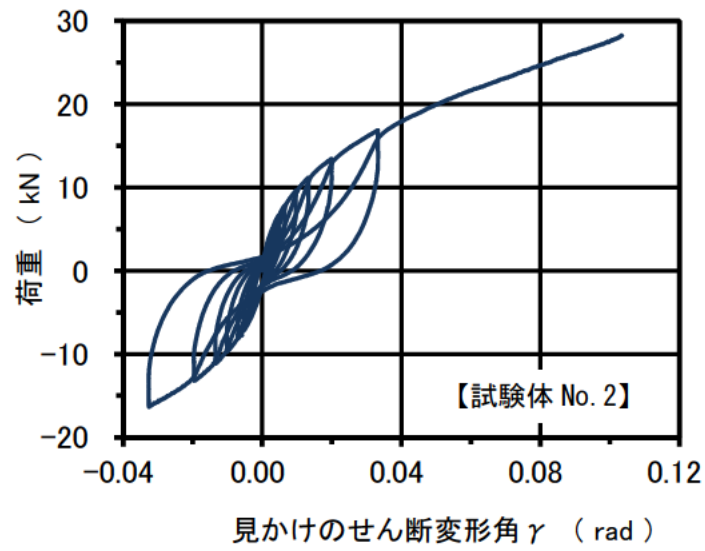
図-4. 荷重と見かけのせん断変形角の曲線（試験体 No. 1~3）

各試験体の荷重と見かけのせん断変形角の曲線を図-4 に示す。

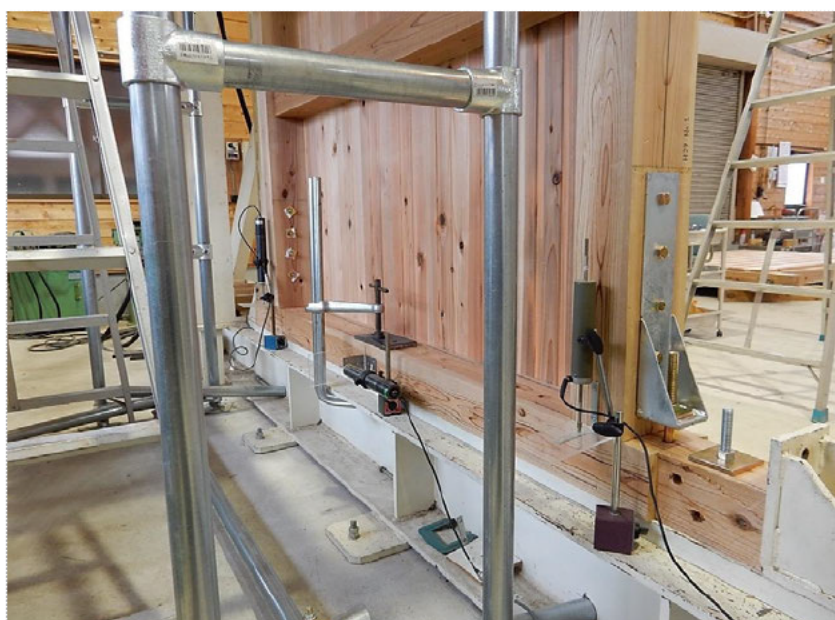
写真 1-2

[固定側の桁]

試験機の鋼製フレーム

と固定側の桁を大型

クランプで挟み、横

ずれと浮き上がりを

防止

試験体は、ホールダウン金物 HDB-20 を取り付けた側の桁を下にして試験装置に垂直に立て、試験体下端の桁を、M16 ボルトと座金を用いて試験装置に固定した。なお、固定位置は、桁と大梁の仕口部中心から桁の材端側へ 200 mm 離れた位置の 2 箇所（ボルト用先穴径 18 mm）とした。さらに、固定した桁の長さ方向における中央付近において、桁と試験装置（鋼製フレーム）を大型クランプで挟んで締め付け、面内せん断試験時に固定桁が横ずれ及び浮き上がりしないように配慮した（写真 1-2）。

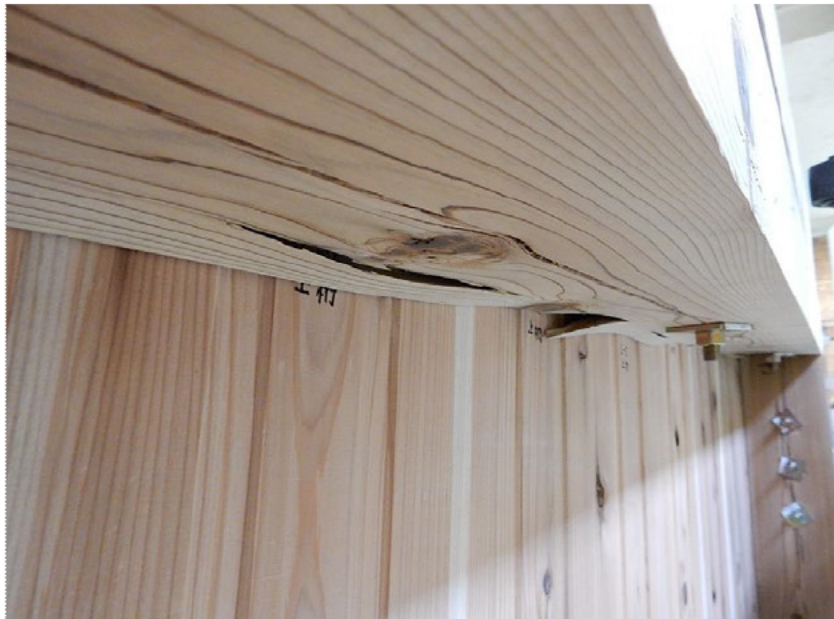
写真 1-4

[加力側の桁]

最終加力時に、厚板

間の滑りが大きくなり

厚板に打ったN90釘

が桁の材縁部を引き

裂いた様子

試験体の破壊は、見かけのせん断変形角が 1/30 rad までは、軋む音以外は特に目立った破壊は見られなかったが、1/30 rad を超え、最終の 1/10 rad に達するまでの間において、桁上の厚板に打った N90 釘が、厚板の滑りに伴い大きく引っ張られ、最終的に桁の材縁部を引き裂く破壊(写真 1-4、2-3、3-4)や、厚板木口面に木部を突出させる破壊(写真 2-4)が見られた。また、床組の各仕口部では、床組の変形に伴い、仕口(大入れ蟻掛け)部が大きく開く様子が観察された(写真 3-3、3-4)。しかし、荷重は最終の 1/10 rad に達しても増加し続け、荷重を低下させる程の著しい破壊は見られなかった。

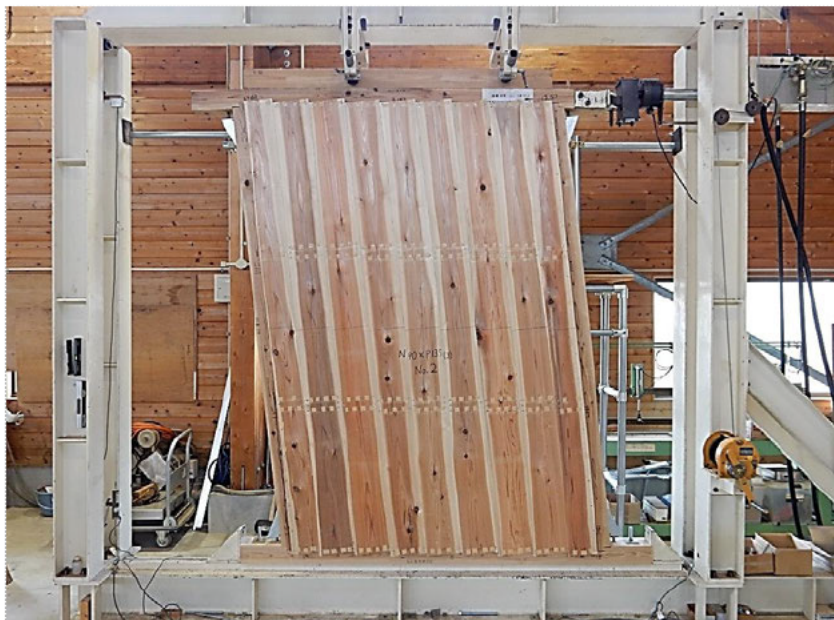
写真 2-1

最大耐力 27.55kN

厚板間の滑り状況

試験体は、加力に伴って床組が変形し、各厚板間で滑りが生じた(写真 1-3、2-1、2-2、3-1、3-2)。この滑りは、厚板の左右の材縁では常に逆向きとなり、加力方向が押し(正)の場合、右側の材縁が押し上げられ、左側の材縁は押し下げられる(写真 2-4)、また加力方向が引き(負)の場合、右側の材縁が押し下げられ、左側の材縁が押し上げられるといったシーソーのような動きを示し、厚板間の滑り面では、押し下げと押し上げが同時に生じることが確認された。また、滑りに伴って、厚板の材縁に平行に打った N90 釘が材にめり込み、滑りに対して抵抗している様子が窺えた(写真 4-1)。

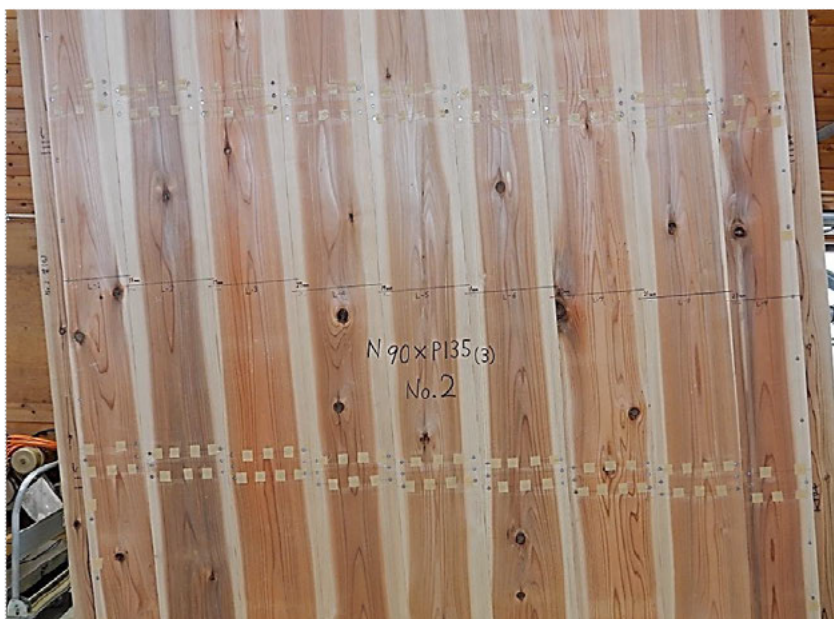
写真 2-2

厚板間の滑り状況

(中央付近拡大)

注) 厚板の材面上に貼ったガムテープ・・・当初、千鳥打ち(小梁上)または直線打ち(桁上)した時のN90釘の引き抜き痕を隠すために貼り付けたもの

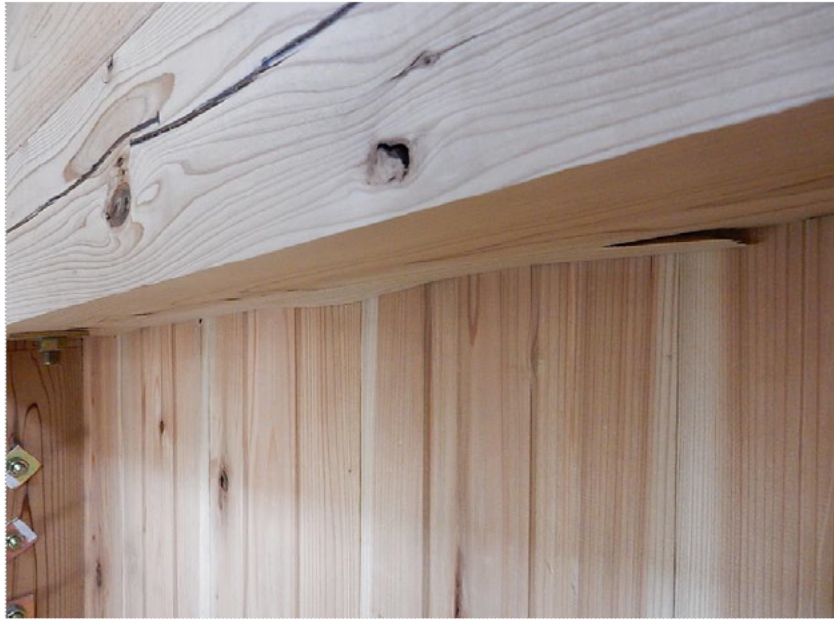
写真 2-3
スギ厚板張り床構面
試験体 No.2
面内せん断試験後
[加力側の桁]
厚板に打ったN90釘
が桁の材縁部を引き
裂いた様子

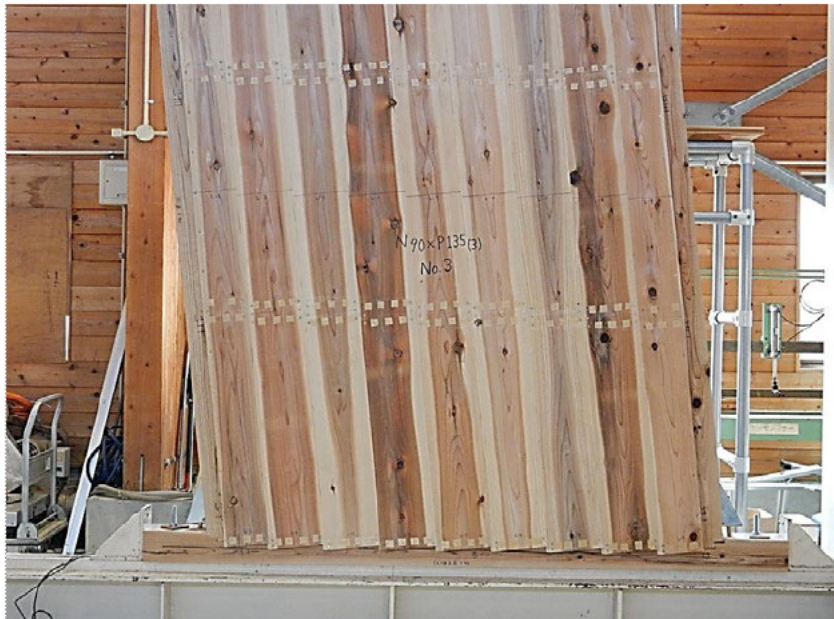
写真 3-2

厚板間の滑り状況

(下側付近拡大)

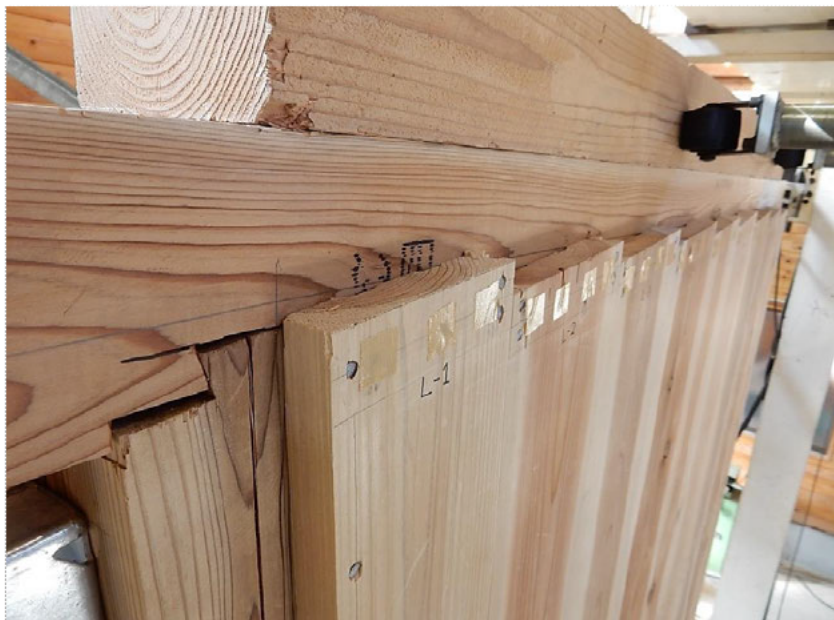
写真 3-3

[表面/加力側の桁]

桁と大梁の仕口部が

開いた様子

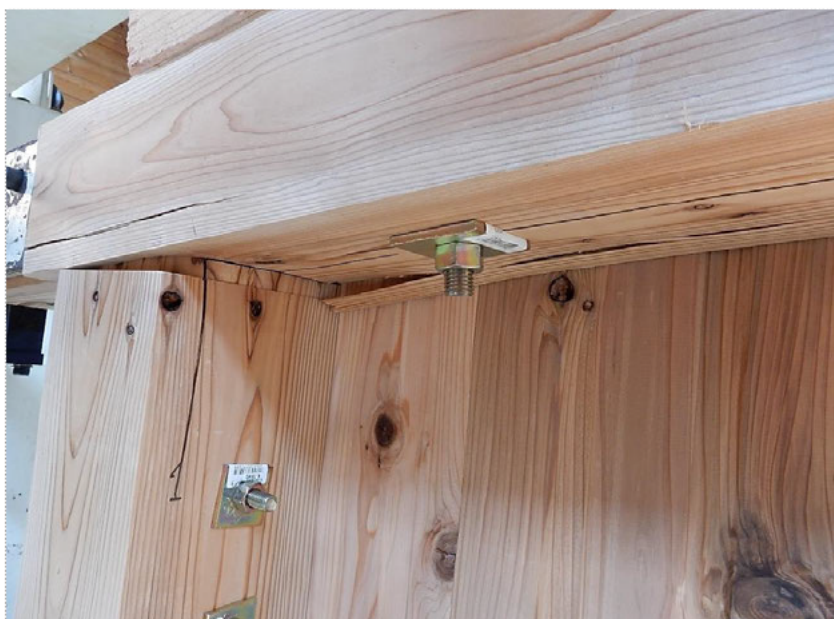
写真 3-4

[裏面/加力側の桁]

桁と大梁の仕口部の

開き具合と桁の材縁

部の引き裂き状況

注) 厚板の材面上に貼ったガムテープ・・・当初、千鳥打ち(小梁上)または直線打ち(桁上)した時のN90釘の引き抜き痕を隠すために貼り付けたもの

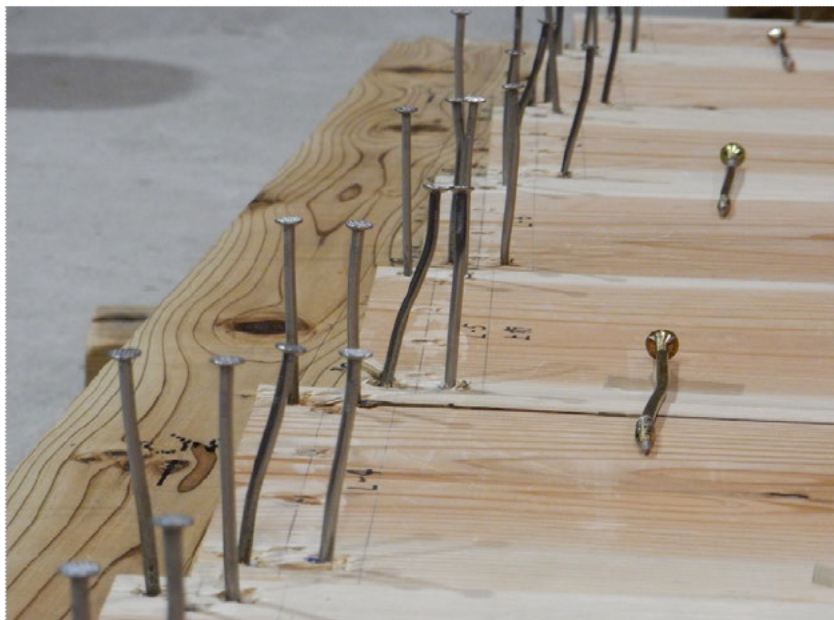
写真 4-2

釘&ネジ損傷状況

[加力側の桁周辺]

※ P135ネジ

引き抜き後、厚板上
に並べた状態

※ N90釘

真っ直ぐ上に引き

上げた状態

試験後、バールを用いて、N90 釘を回転させないように真っ直ぐ上に引き上げ、N90 釘が刺さった状態の厚板を床組から取り外した。その後、厚板を連結している P135 ネジをインパクトドライバーを用いて引き抜き、そのネジを連結していた位置の厚板の上に並べて、N90 釘と P135 ネジの損傷状況を確認した(写真 4-2~4-6)。その結果、N90 釘、P135 ネジともに切断されたものは見られなかったが、曲がりの損傷が大きく、厚板の滑りに対し、抵抗している様子が窺えた。また、引き上げた N90 釘の曲がりの向きから、厚板の滑り方向が判断でき、厚板の左右の材縁において、滑りの向きが逆であることが観察できた。

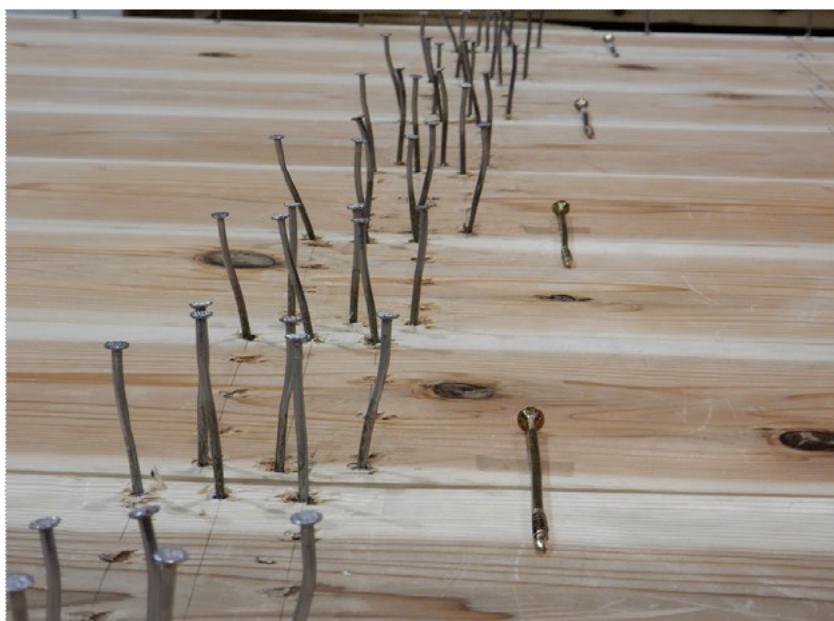
写真 4-3

釘&ネジ損傷状況

[上側の小梁周辺]

※ P135ネジ

引き抜き後、厚板上
に並べた状態

※ N90釘

真っ直ぐ上に引き

上げた状態

注) 厚板の材面上に貼ったガムテープ・・・当初、千鳥打ち(小梁上)または直線打ち(桁上)した時のN90釘の引き抜き痕を隠すために貼り付けたもの

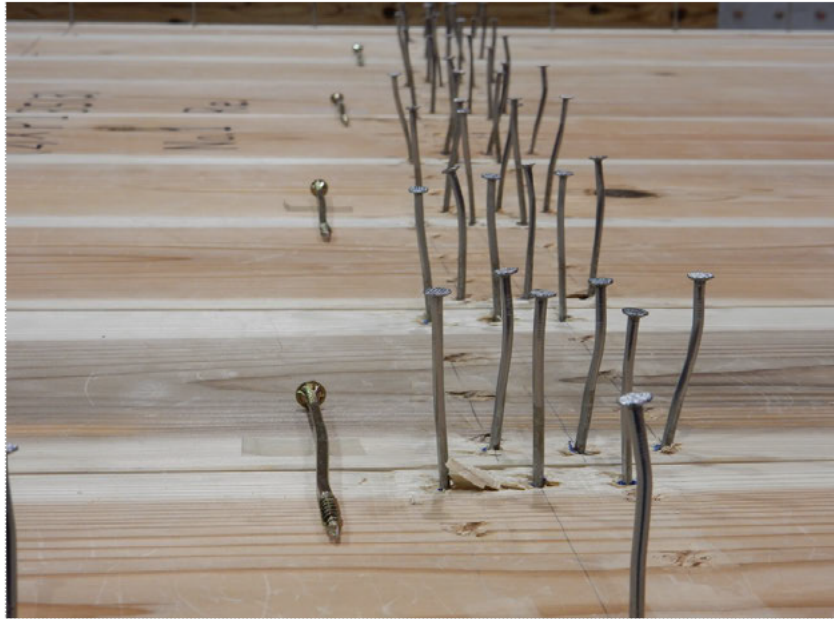
写真 4-4
試験体 No.1
釘&ネジ損傷状況
[下側の小梁周辺]
※ P135ネジ
引き抜き後、厚板上
に並べた状態
※ N90釘
真っ直ぐ上に引き
上げた状態

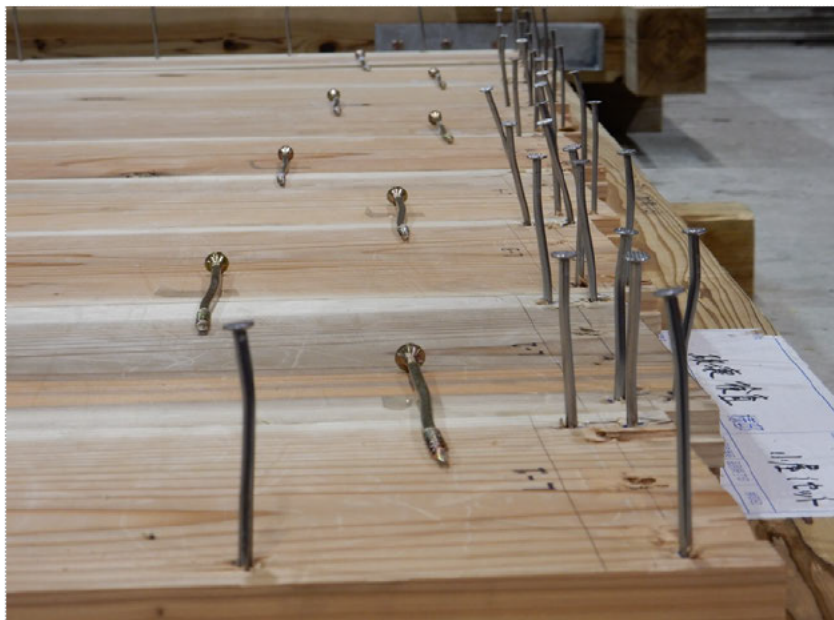
写真 4-5
試験体 No.1
釘&ネジ損傷状況
[固定側の桁周辺]
※ P135ネジ
引き抜き後、厚板上
に並べた状態
※ N90釘
真っ直ぐ上に引き
上げた状態
