中勢沿岸流域下水道（志登茂川処理区）
浄化センター設置に伴う工事中における
事後調査報告書

平成21年3月

三 重 県

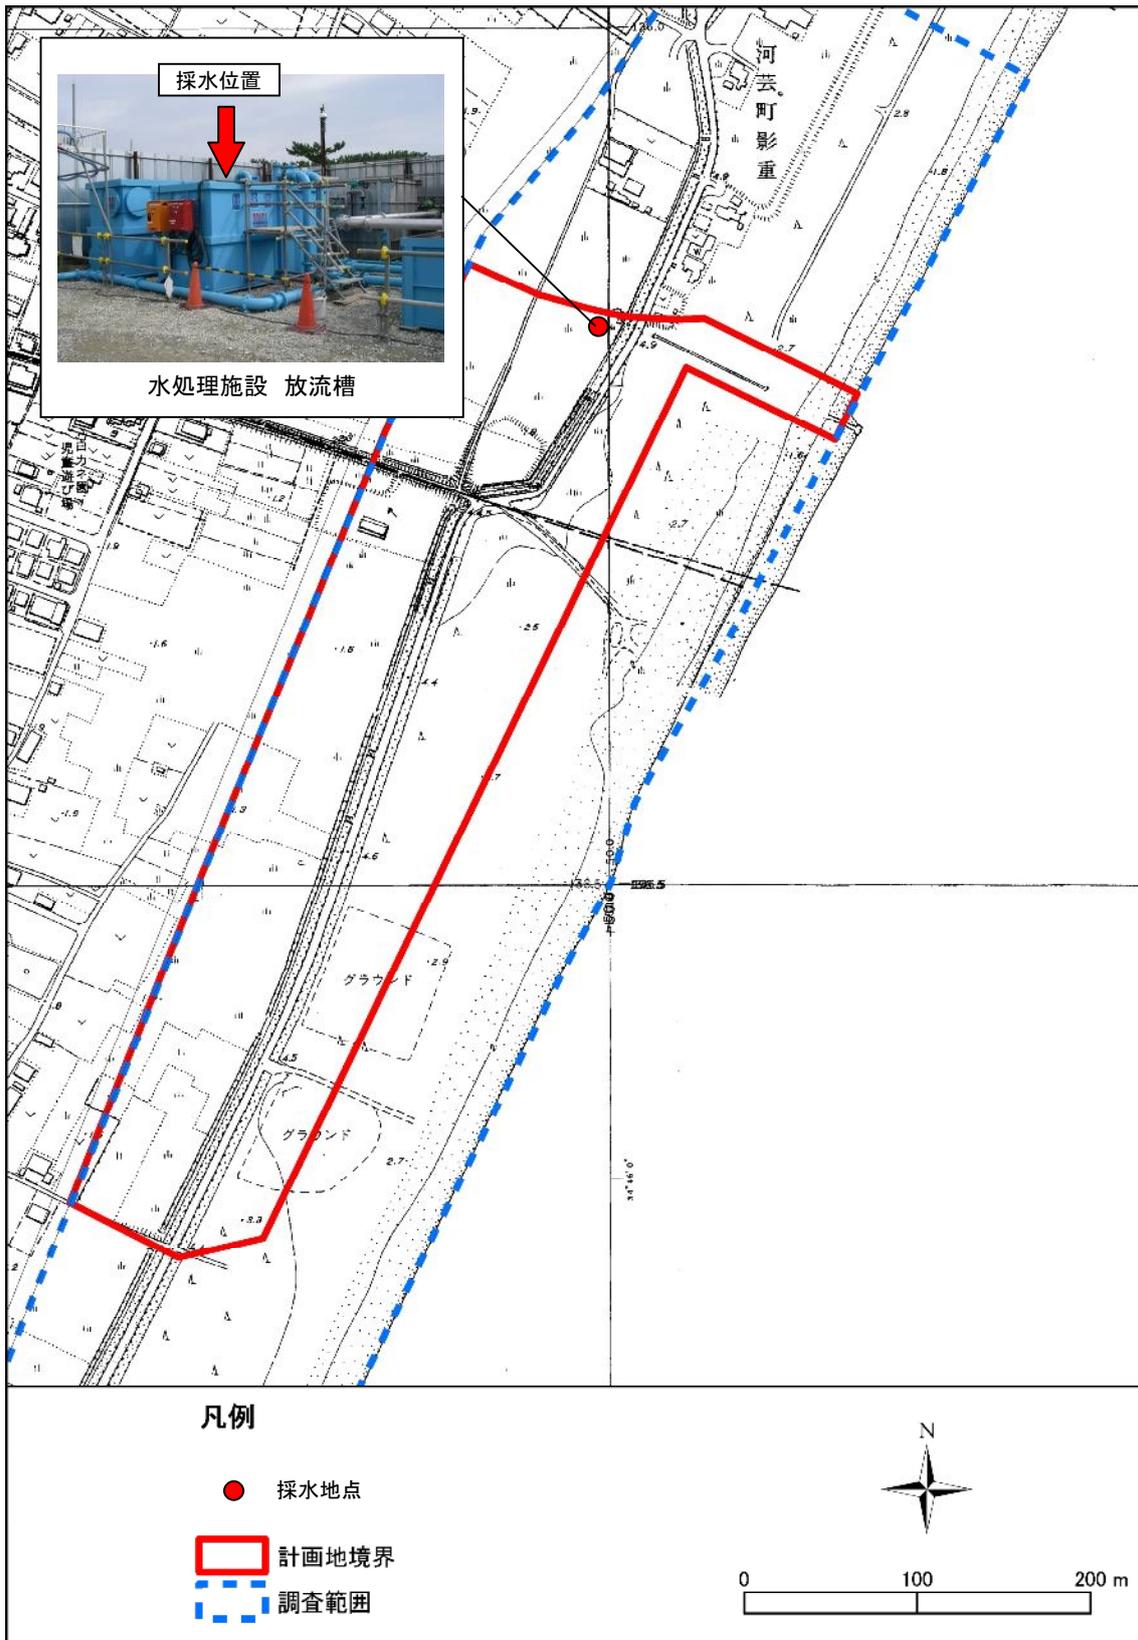
図 2-1 水質調査地点

調査は、図 2-1に示す水処理施設内の放流槽（1 地点）で実施した。

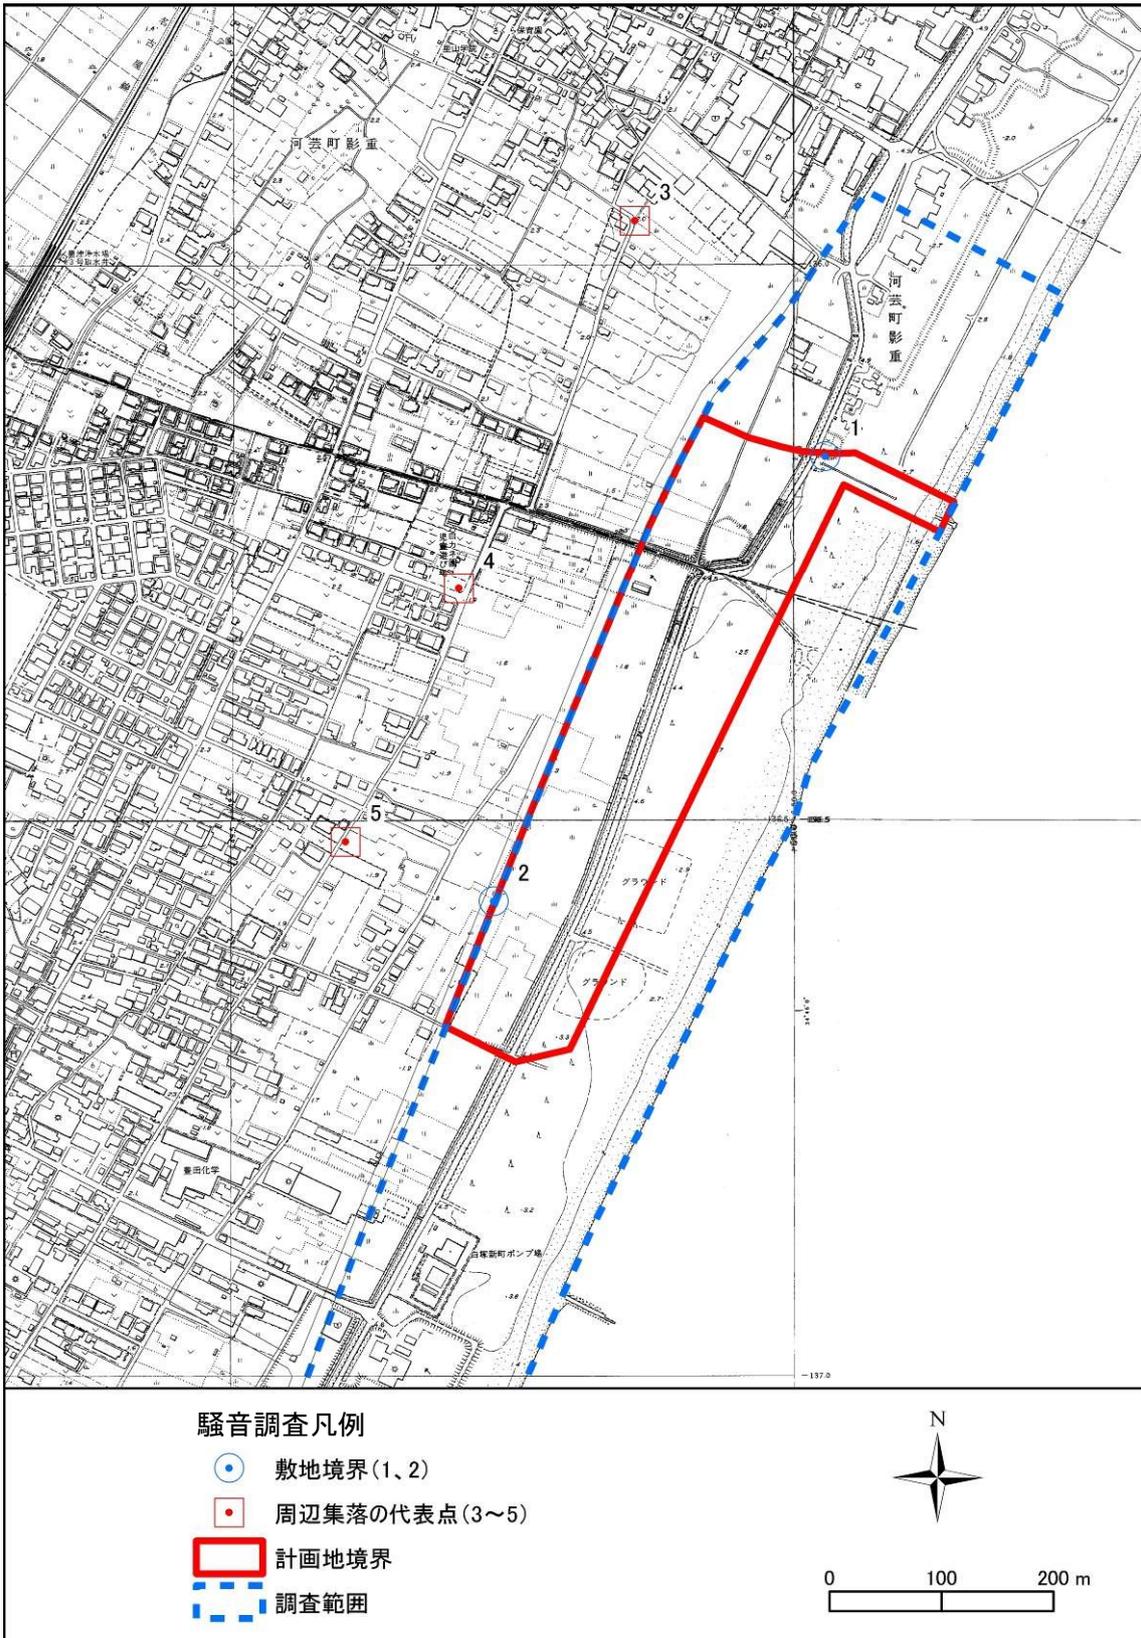
図 2-2 騒音調査地点

調査は、図 2-2に示す 5 箇所（敷地境界 2 箇所、周辺地域 3 箇所）で実施する。周辺地域の地点選定にあたっては事前に現地踏査を行い、集落の代表的な地点で、より騒音の影響を受けやすい場所（浄化センターに近接する地域）とする。

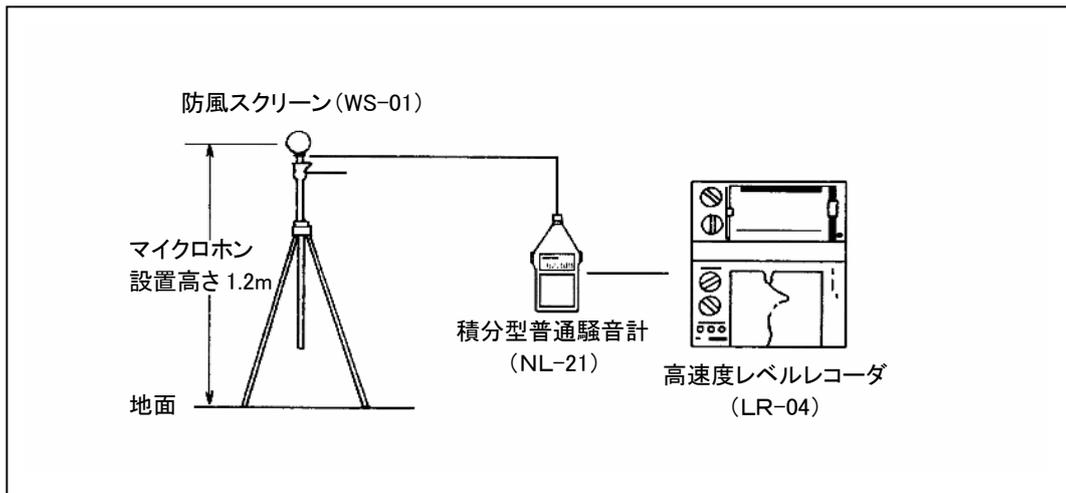
図 2-3 騒音測定機器の設置方法

「騒音に係る環境基準について」（平成 10 年改正；環境省告示 64 号）に基づき、「JIS Z 8731」（1999 年改訂）に定められた方法により騒音レベルの測定を実施する。また、騒音測定で使用する測定機器を表 2-6、設置方法を図 2-3に示した。

- ① 時間重み特性 : F
- ② 周波数重み特性 : A
- ③ マイクロホンの高さ: 地上 1.2m、上向き
- ④ 実測時間 : 20 分間（無効となるデータを除いて 10 分間以上のデータを確保する）

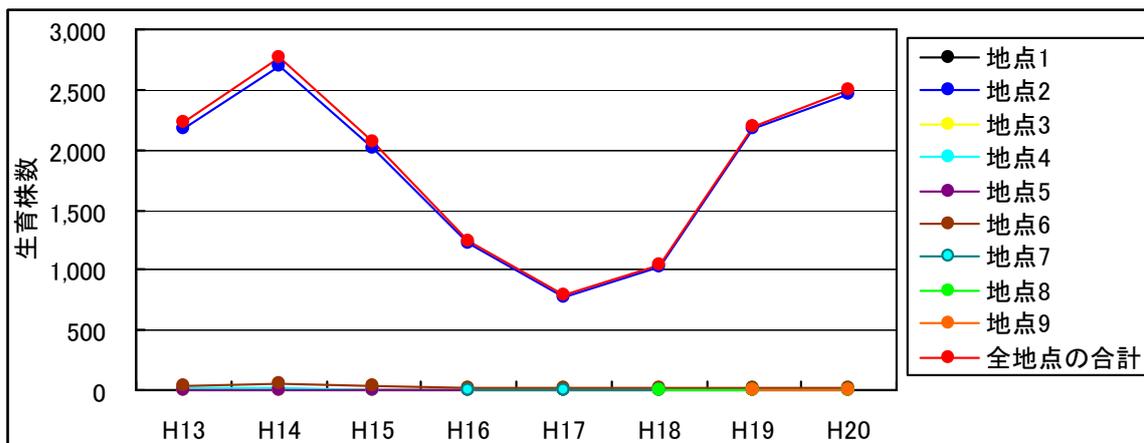
図 3-5 カワラナデシコ生育株数の経年変化

また、経年変化をみると、例年確認されている本種の合計株数の大半は地点 2 の株数で占められている。地点 2 は、平成 14 年では 2,500 株以上が確認されていたが、平成 15 年から平成 17 年にかけて年々減少し、平成 17 年には 1,000 株未満となった。その後、平成 18 年から増加の兆しがみられ、平成 20 年には約 2,500 株に回復した。

カワラナデシコの個体数は前年度よりも約 1 割程度増加したが、過去 8 年間の調査においてはこれ以上の増減がみられることから、年変動の範囲内であると考えられる。

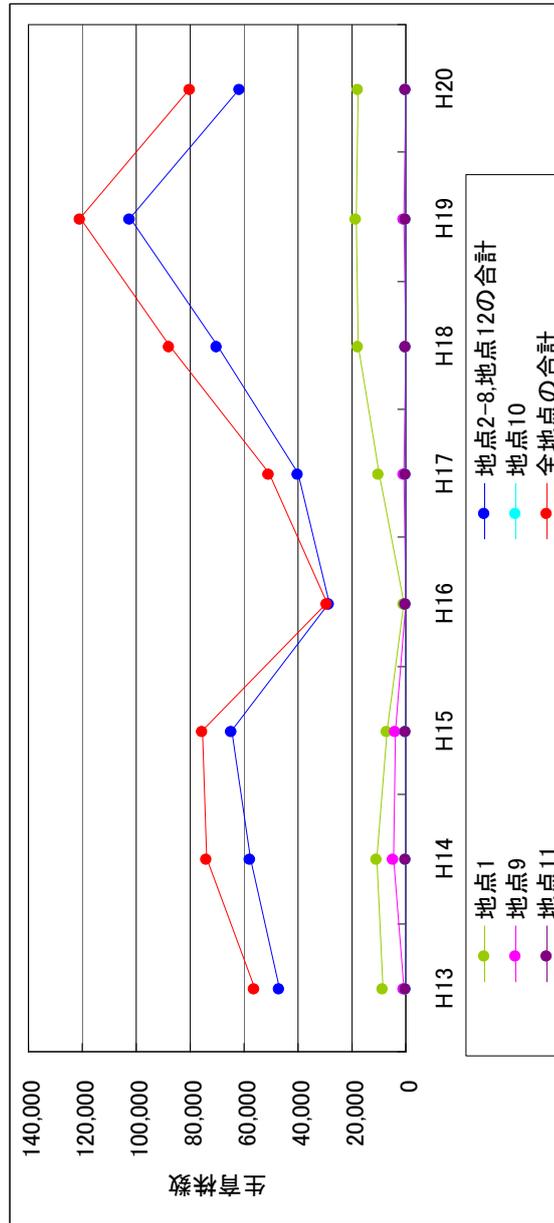
図 3-9 ハマボウフウ生育株数の経年変化

また、経年変化をみると、地点 1 では平成 16 年の 500 株からやや増加傾向がみられていたが、近年は 18,000 株前後で推移している。また、地点 2～8 では平成 16 年に約 30,000 株まで減少したが、その後増加し、平成 19 年の約 100,000 株をピークに平成 20 年には約 57,000 株まで再び減少に転じた。

調査は例年同時期に実施しているが、今年度は地上部の枯れた個体が多くみられた。ハマボウフウは多年草であるが、花期が過ぎ実を付けたあとに地上部が枯れ、その後再び新芽が出てくるという生育パターンを示す。平成 20 年度に生育株確認数が減少したのは、地上部が枯れて散逸する時期と調査時期が一致したことが原因のひとつであると考えられる。このように、生育パターンは年によって変動することから、今年度の個体数の減少は年変動の範囲内であると考えられる。

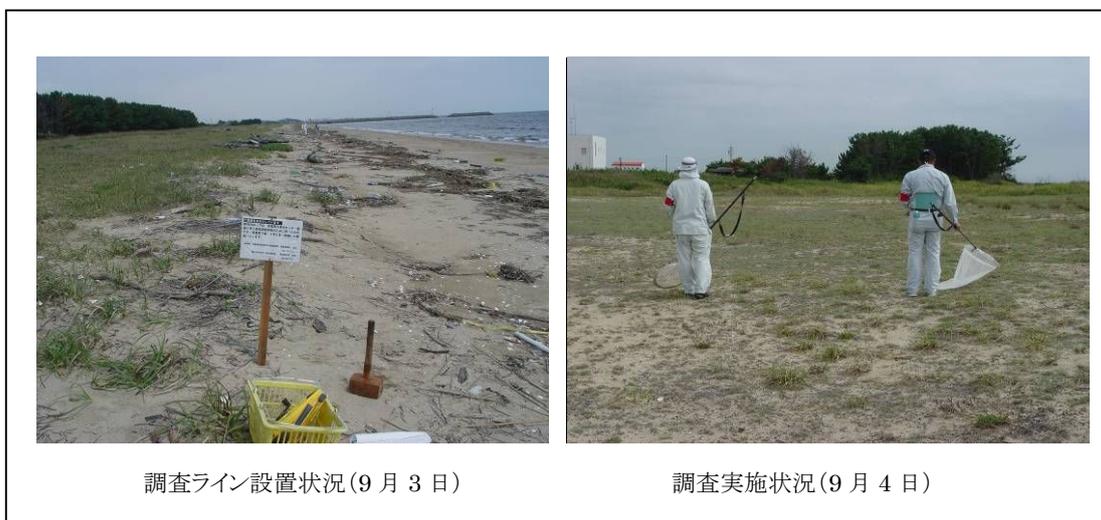
図 3-32 カワラハンミョウ（成虫）・ヤマトバツタ調査の実施状況

現地調査においては、調査中に成虫が周辺に飛散し、近隣ラインのデータが偏る可能性が考えられたため、隣り合ったラインは連続して調査しないように配慮した。また、調査は 9 月 4 日と 9 月 6 日に 2 回実施した。

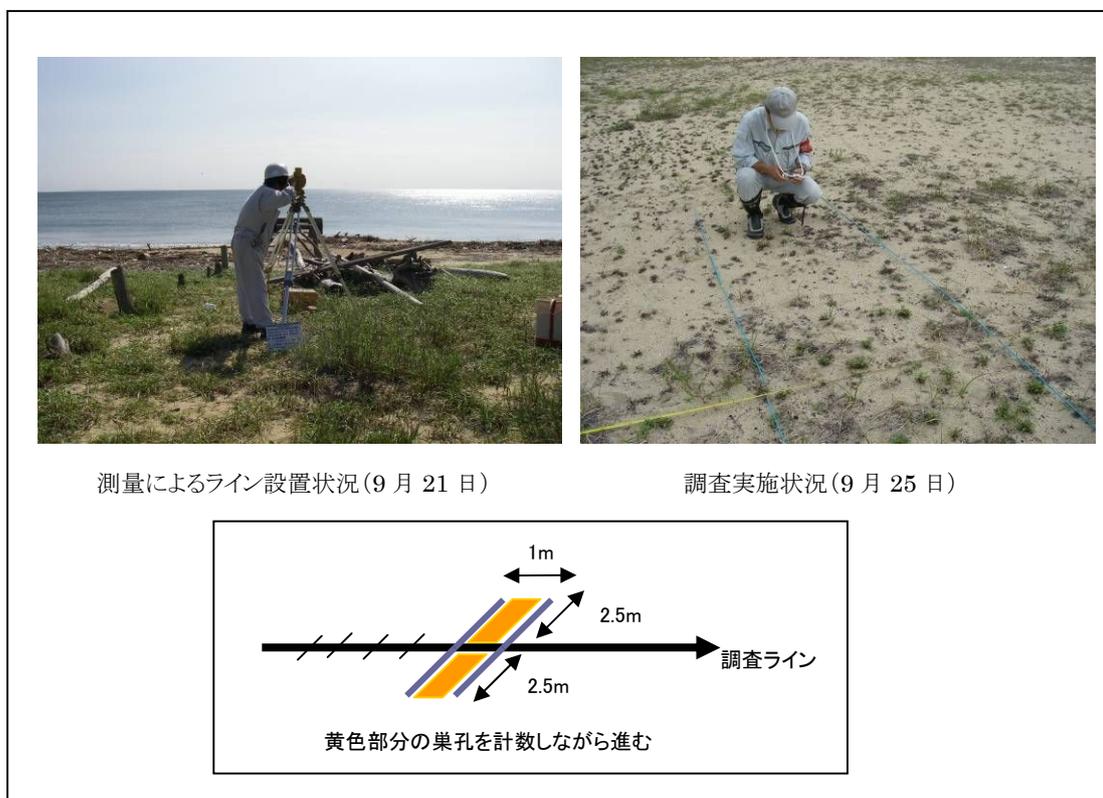
図 3-34 カワラハンミョウ幼虫調査実施状況

現地調査は、平成 19 年度とほぼ同じ箇所に堤防から海に向かう方向へ幅 5m の調査ラインを設定し、カワラハンミョウ幼虫の巣孔を 1m 間隔 (5m×1m=5 m²) ごとに計数した (図 3-34、図 3-35、図 3-36)。

巣孔の計数にあたっては、堤防法面の下端を基点 (0m) とし、堤防から海に向かって 1m ごとに長さ 2.5m の棒をラインと直角方向に両側に配置し、棒とラインに囲まれた 5m×1m の巣孔の数を、1 齢～3 齢までの齢期ごとに計数した。

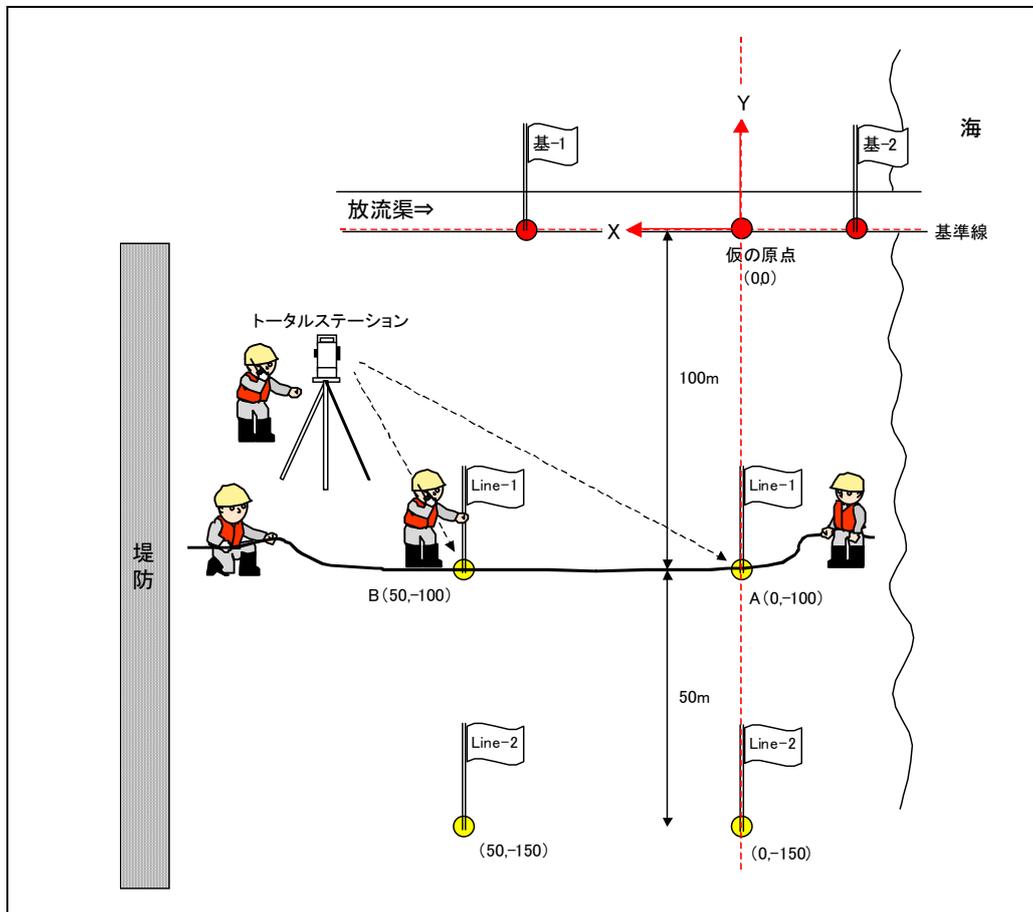
図 3-35 カワラハンミョウ幼虫調査ラインの設定手順

①	放流渠上の2点に基点を設ける。
②	①の2点を結ぶ線を基準線とし、この基準線上の任意の点を仮に XY 座標の原点 (0m,0m) とする。便宜上、X 軸、Y 軸の取り方は図の通りとする。
③	トータルステーションを用いて、点 A (0m,-100m) の位置を特定し、目印の杭を打つ。続いて、点 B (50m,-100m) の位置を特定し、同様に目印の杭を打つ。
④	③で杭打ちした点 A、B を通って巻尺をまっすぐ堤防まで張る。この巻尺をライン1とする。植生等で見通しがきかない場合、適宜目印の杭打ち点を増やす。
⑤	ライン2、ライン3・・・も③④の作業を同様に繰り返して巻尺を張る。
⑥	観察の際は、堤防側を巻尺の 0m とする。地表面にそって距離を計測しながら観察を進めていく。

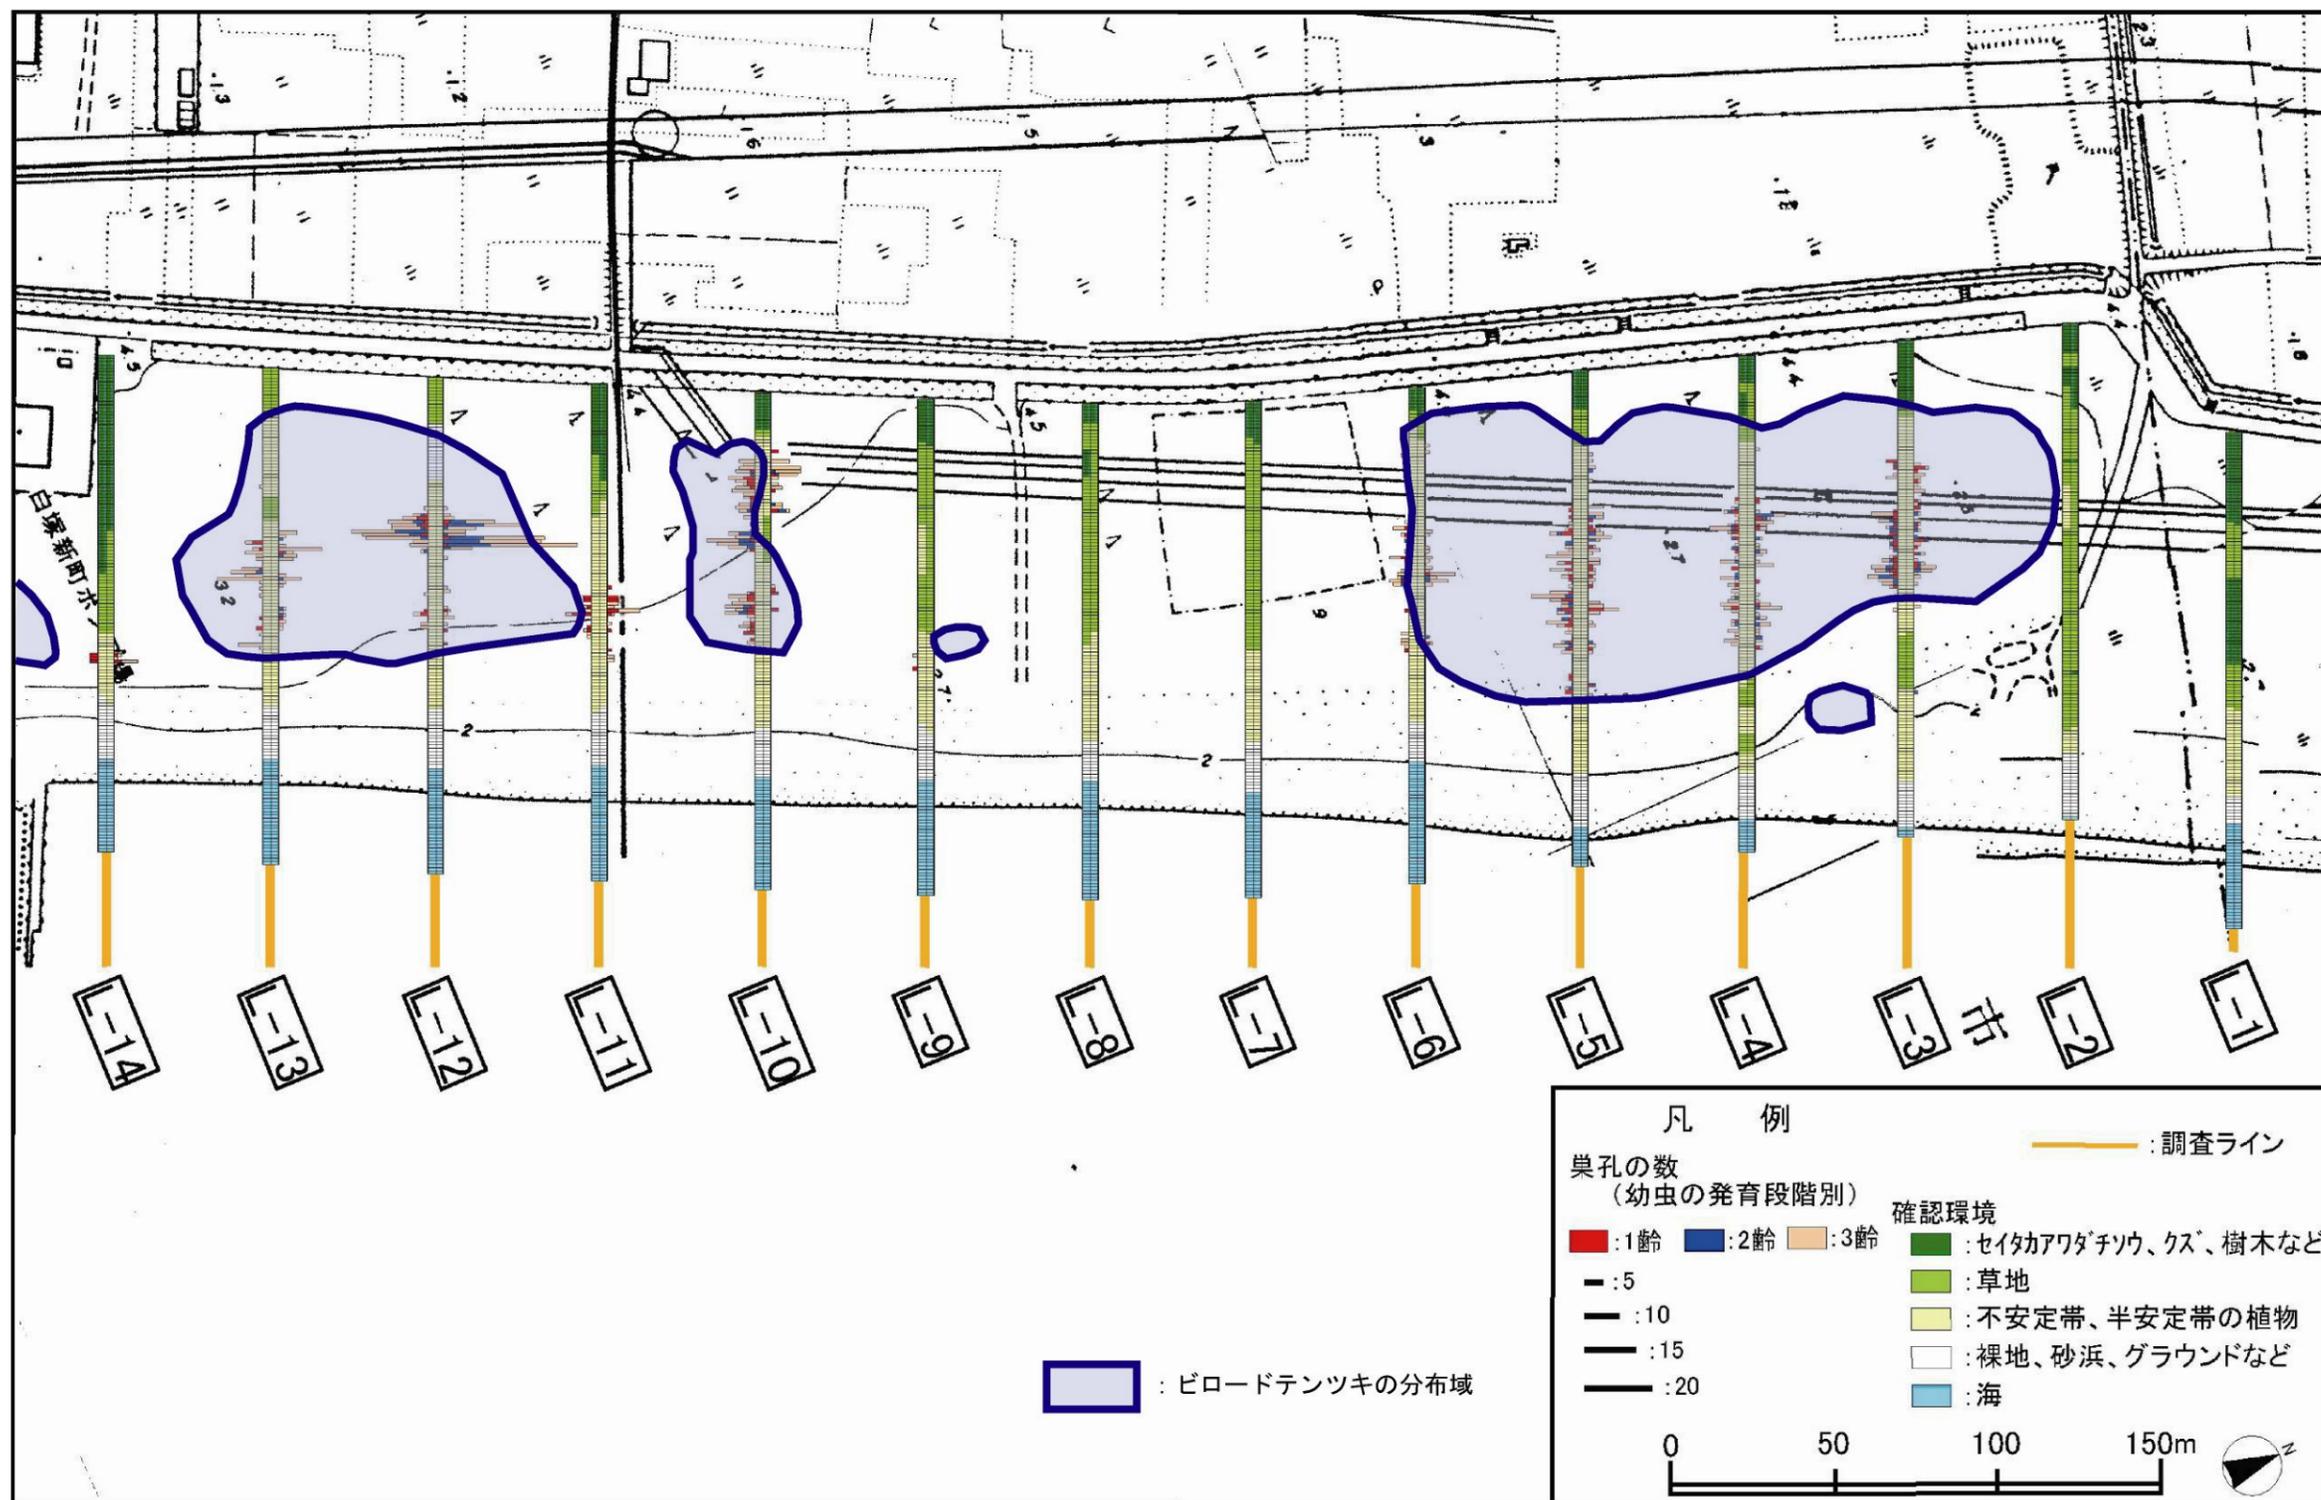
図 3-46 カワラハンミョウ(幼虫)調査結果(平成 20 年度調査:今回調査)及びピロードテンツキの分布域との重ね合わせ

カワラハンミョウの幼虫の調査結果と、植物調査として実施したビロードテンツキの分布域とを重ね合わせた図を図3-46に示した。その結果、本種とビロードテンツキの分布域が非常に近似していることが示された。

ビロードテンツキが生育する場所は、カワラハンミョウの餌となる他の小動物の隠れ家等となり、餌の供給をもたらしている可能性も考えられる。

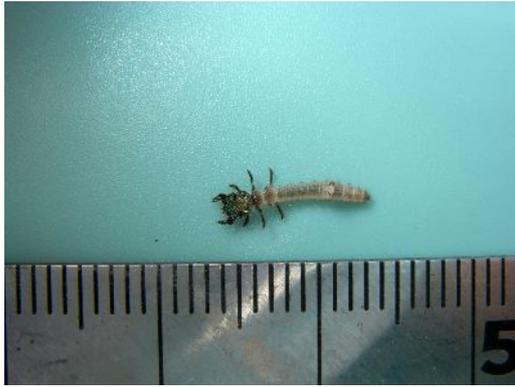
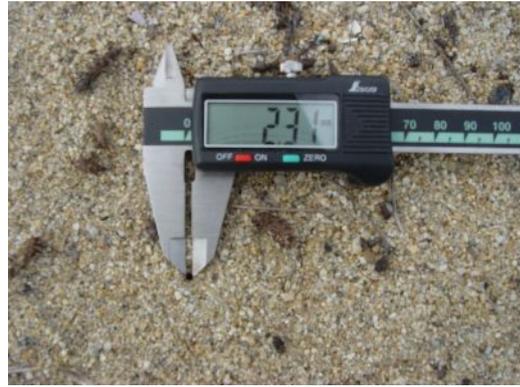
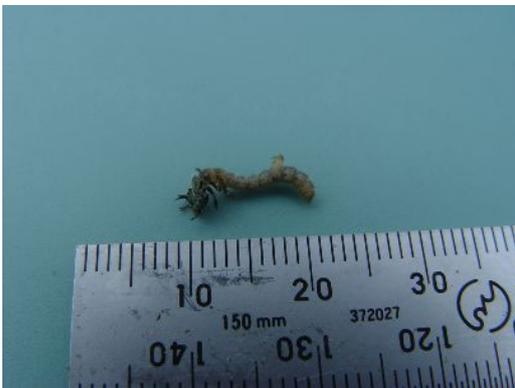
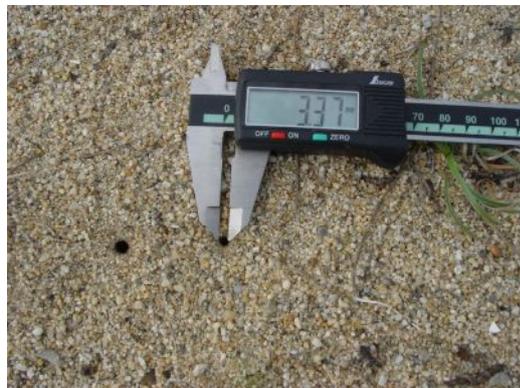
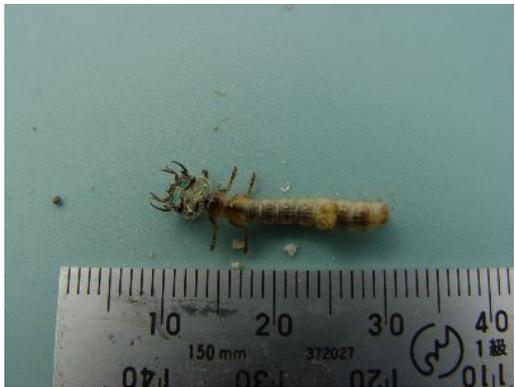
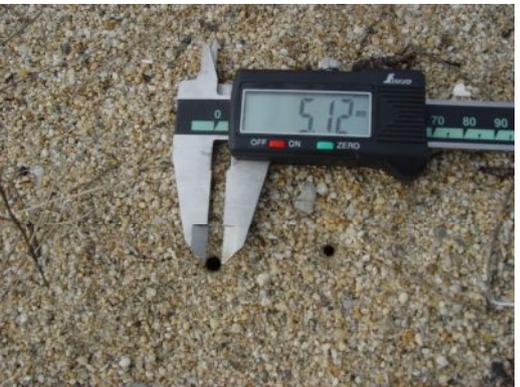
図 3-47 カワラハンミョウの各齢期における幼虫と巢孔

現地踏査時に巣孔を確認し、平成19年度調査と同様に1齢（直径約2mm）、2齢（直径約3mm）、3齢（直径約5mm）の巣孔が大きさにより識別できることを確認した。（図 3-47）

1 齢幼虫

1 齢幼虫の巢孔(直径約 2mm)

2 齢幼虫

2 齢幼虫の巢孔(直径約 3mm)

3 齢幼虫

3 齢幼虫の巢穴(直径約 5mm)

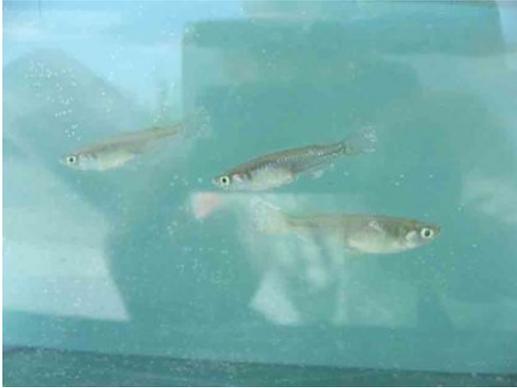
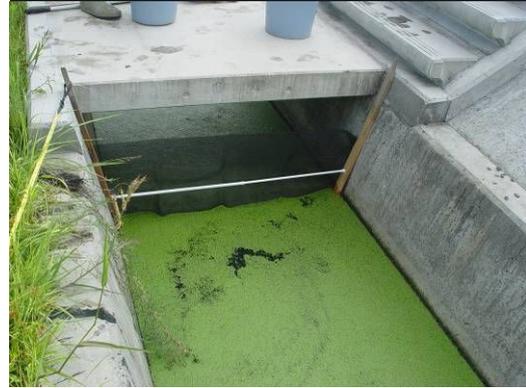
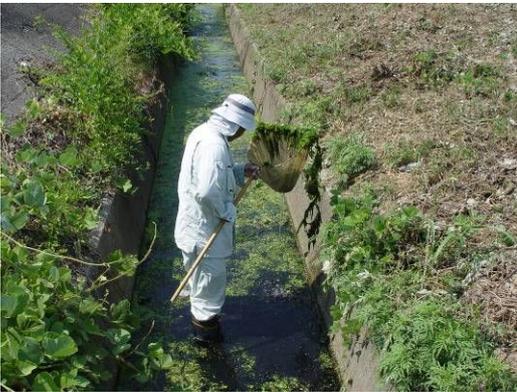
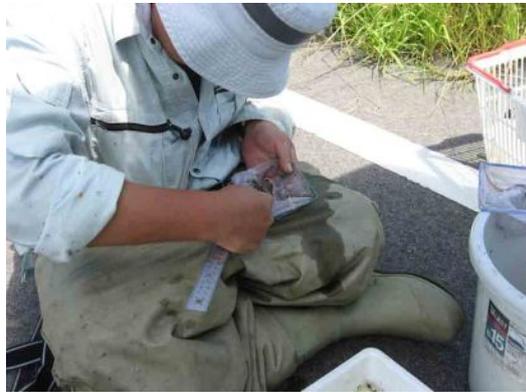
図 3-49 メダカ調査実施状況

捕獲したメダカは以下に示す I～IV の体長区分毎に個体数を記録し、元の場所に放流した。

捕獲したメダカ(8/12)

生息密度調査に用いた水路の仕切り網(8/12)

タモ網による捕獲(8/12)

体長計測(8/12)

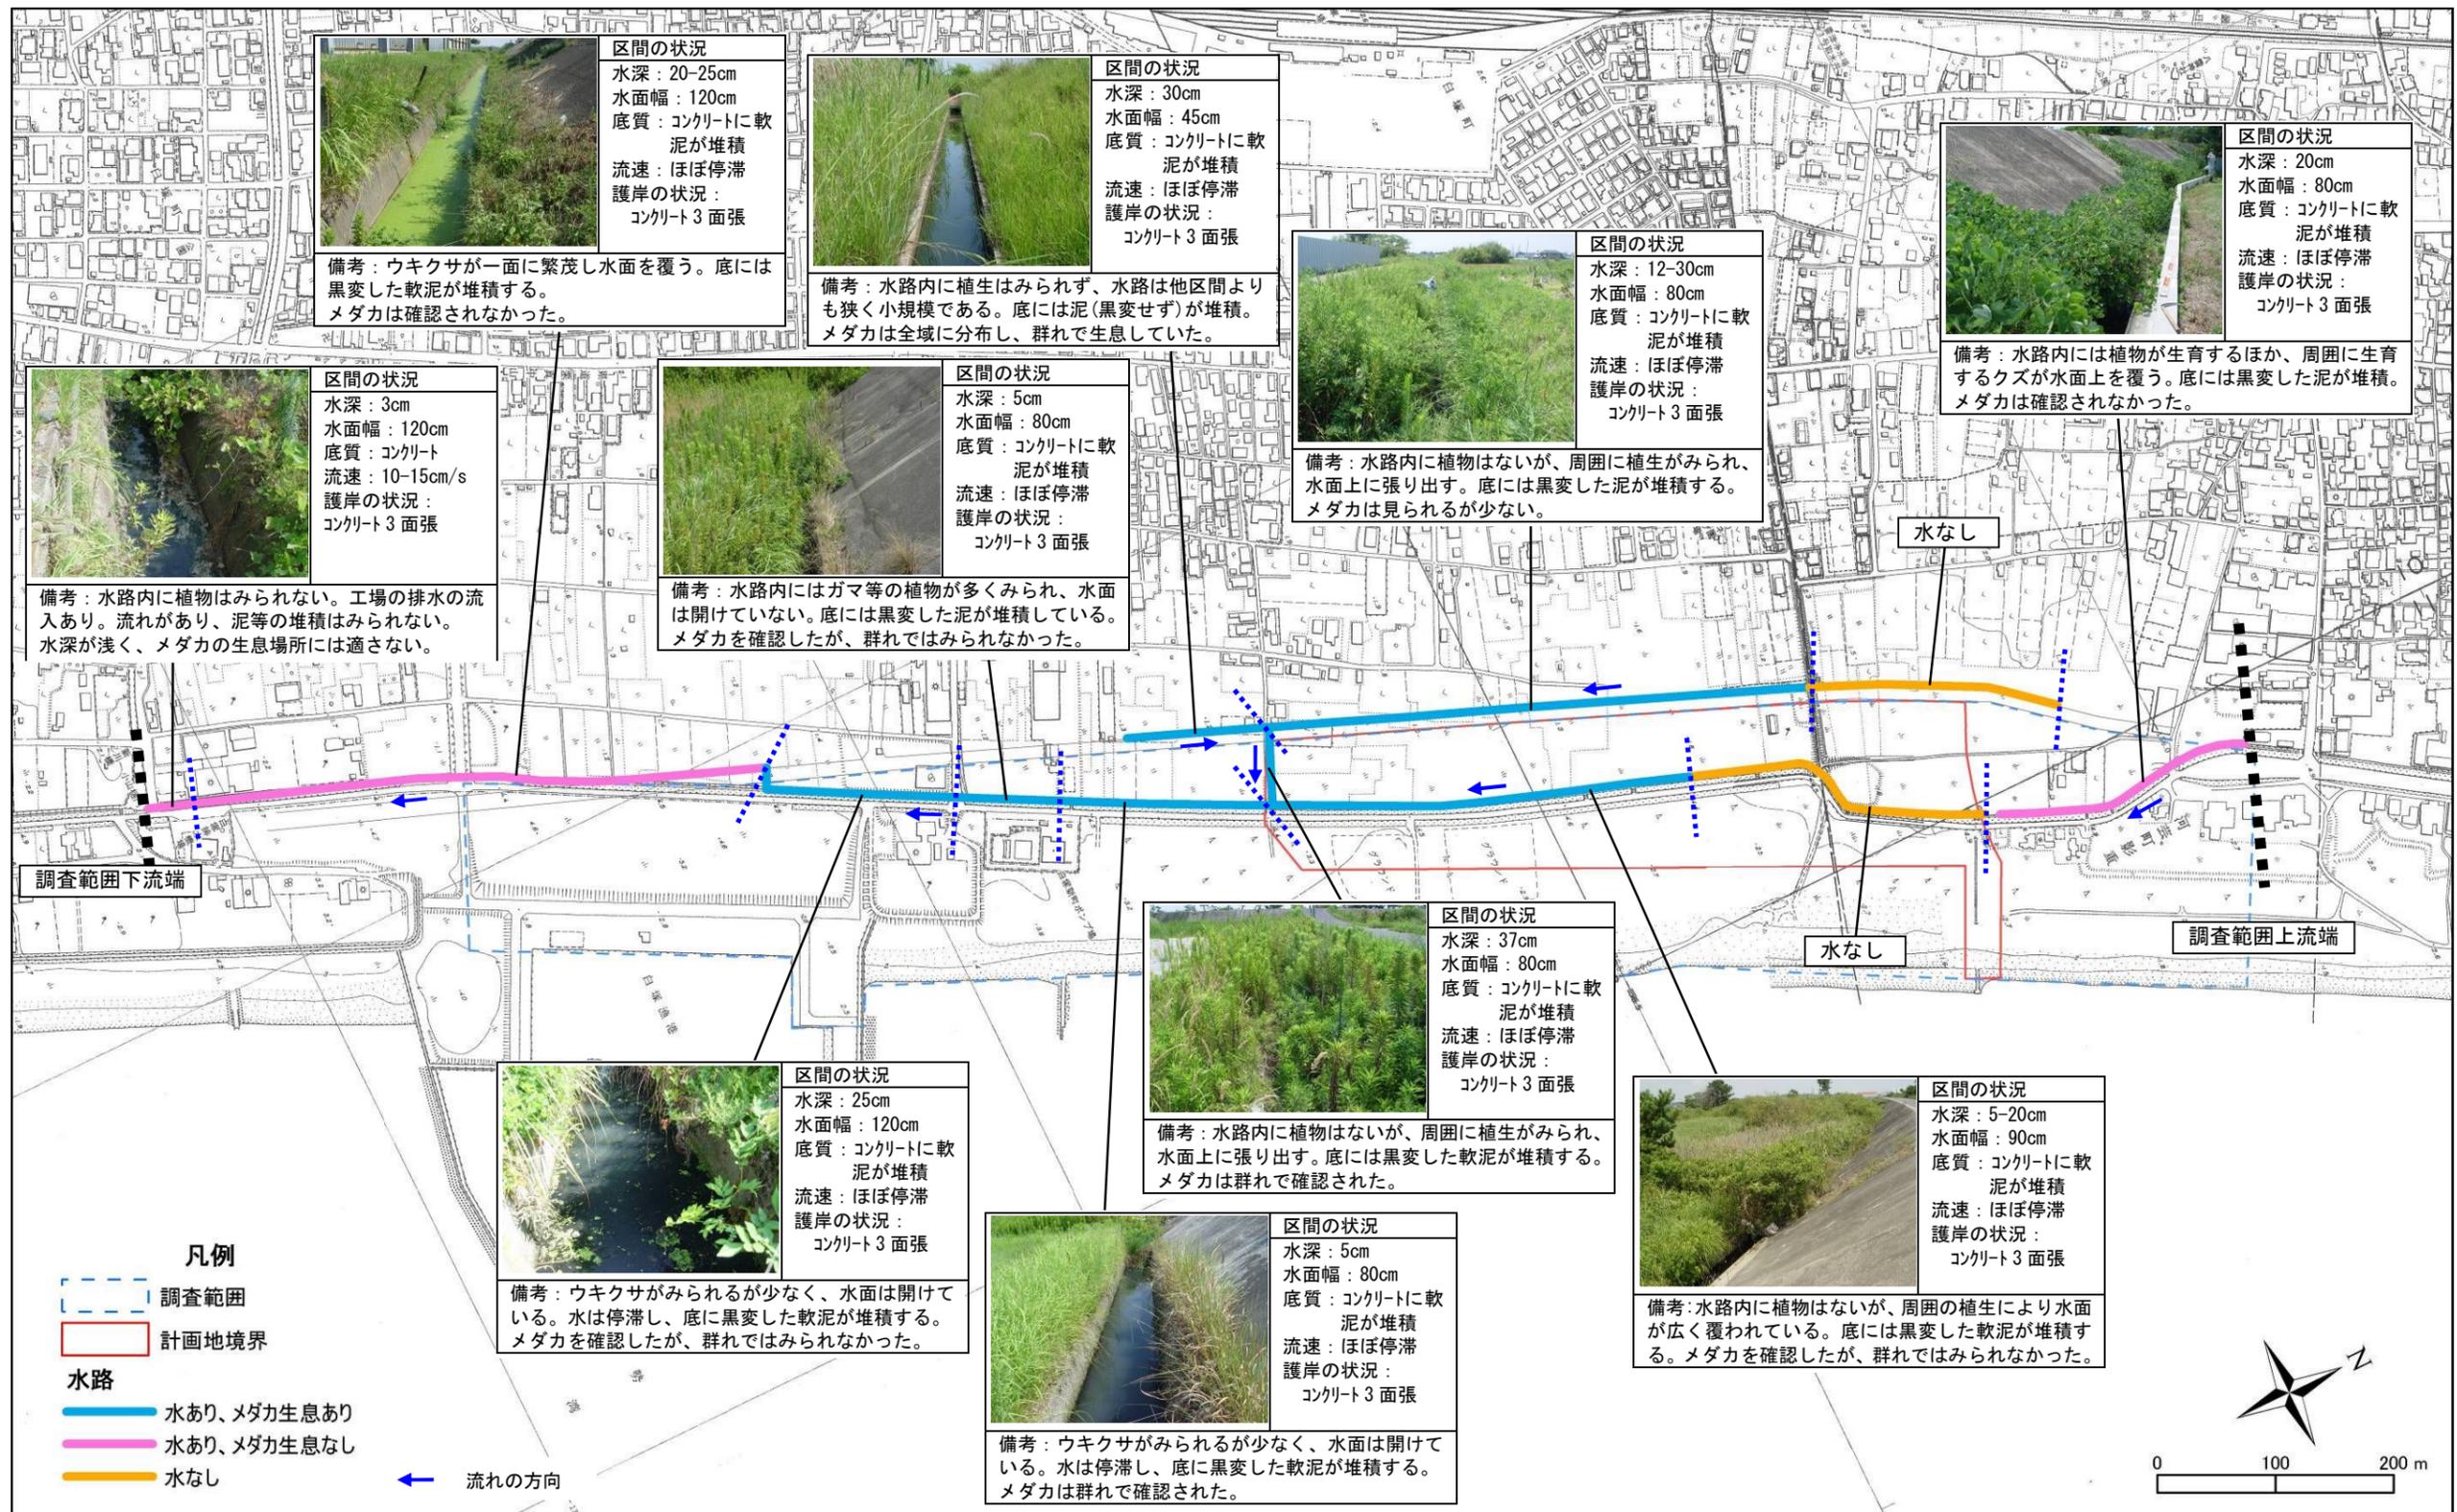
図 3-51 メダカ生息環境調査結果

メダカの生態情報等を表 3-53に、生息環境調査の結果を図 3-51に示した。

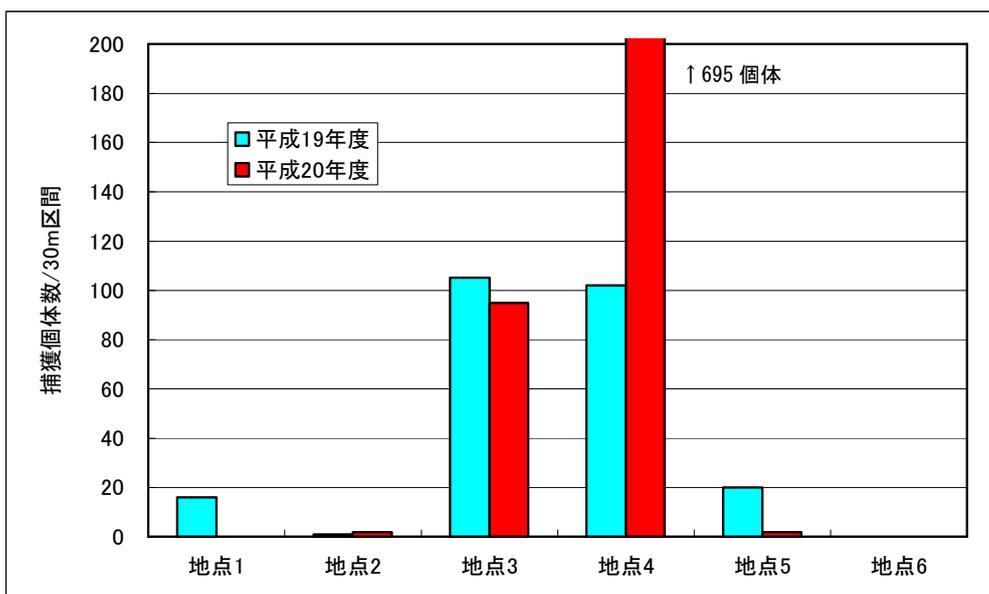
図 3-54 メダカ生息密度の経年変化

地点	H19	H20
地点1	16	0
地点2	1	2
地点3	105	95
地点4	102	695
地点5	20	2
地点6	0	0

注 1: 表中の捕獲数は水路 30m 区間を対象に 2 人×15 分で捕獲したメダカの個体数

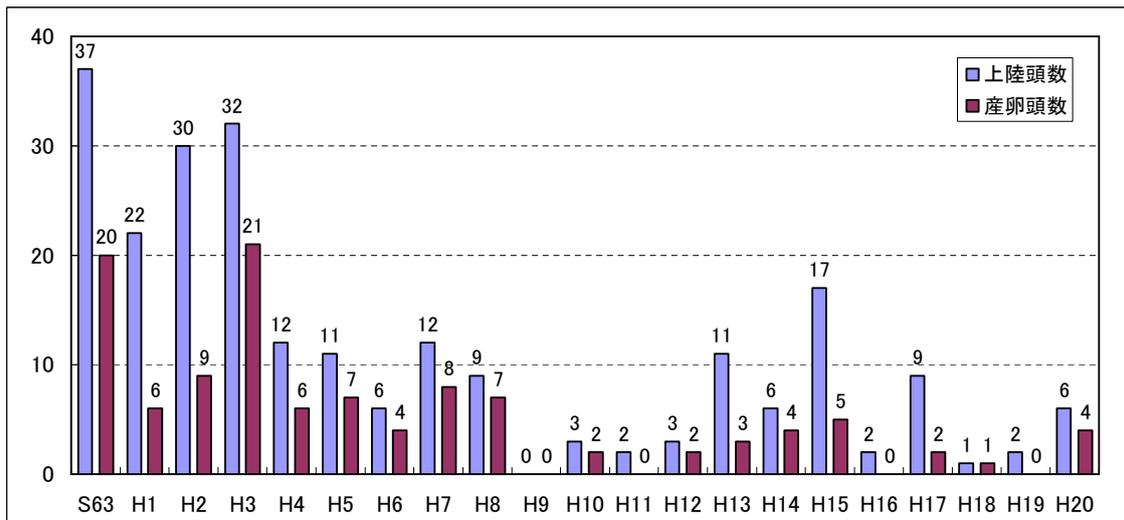
図 4-11 紀宝町井田海岸におけるアカウミガメ上陸・産卵状況
(紀宝町企画調整課への聞き取りによる)

アカウミガメの他地域での上陸・産卵状況をみると、継続調査を実施している三重県紀宝町井田海岸における上陸頭数及び産卵頭数は、年によって変動はあるものの、平成3年までは30頭以上の上陸頭数、20頭以上の産卵頭数が確認されていた。しかし、その後は確認頭数が減少し、近年では上陸・産卵ともに10頭以下となっている。

このように、他地域でのアカウミガメの上陸・産卵回数が減少している中で、本調査地においては3年に一度のペースで上陸・産卵が確認されており、今後の推移を慎重に見守っていく必要があると考えられる。

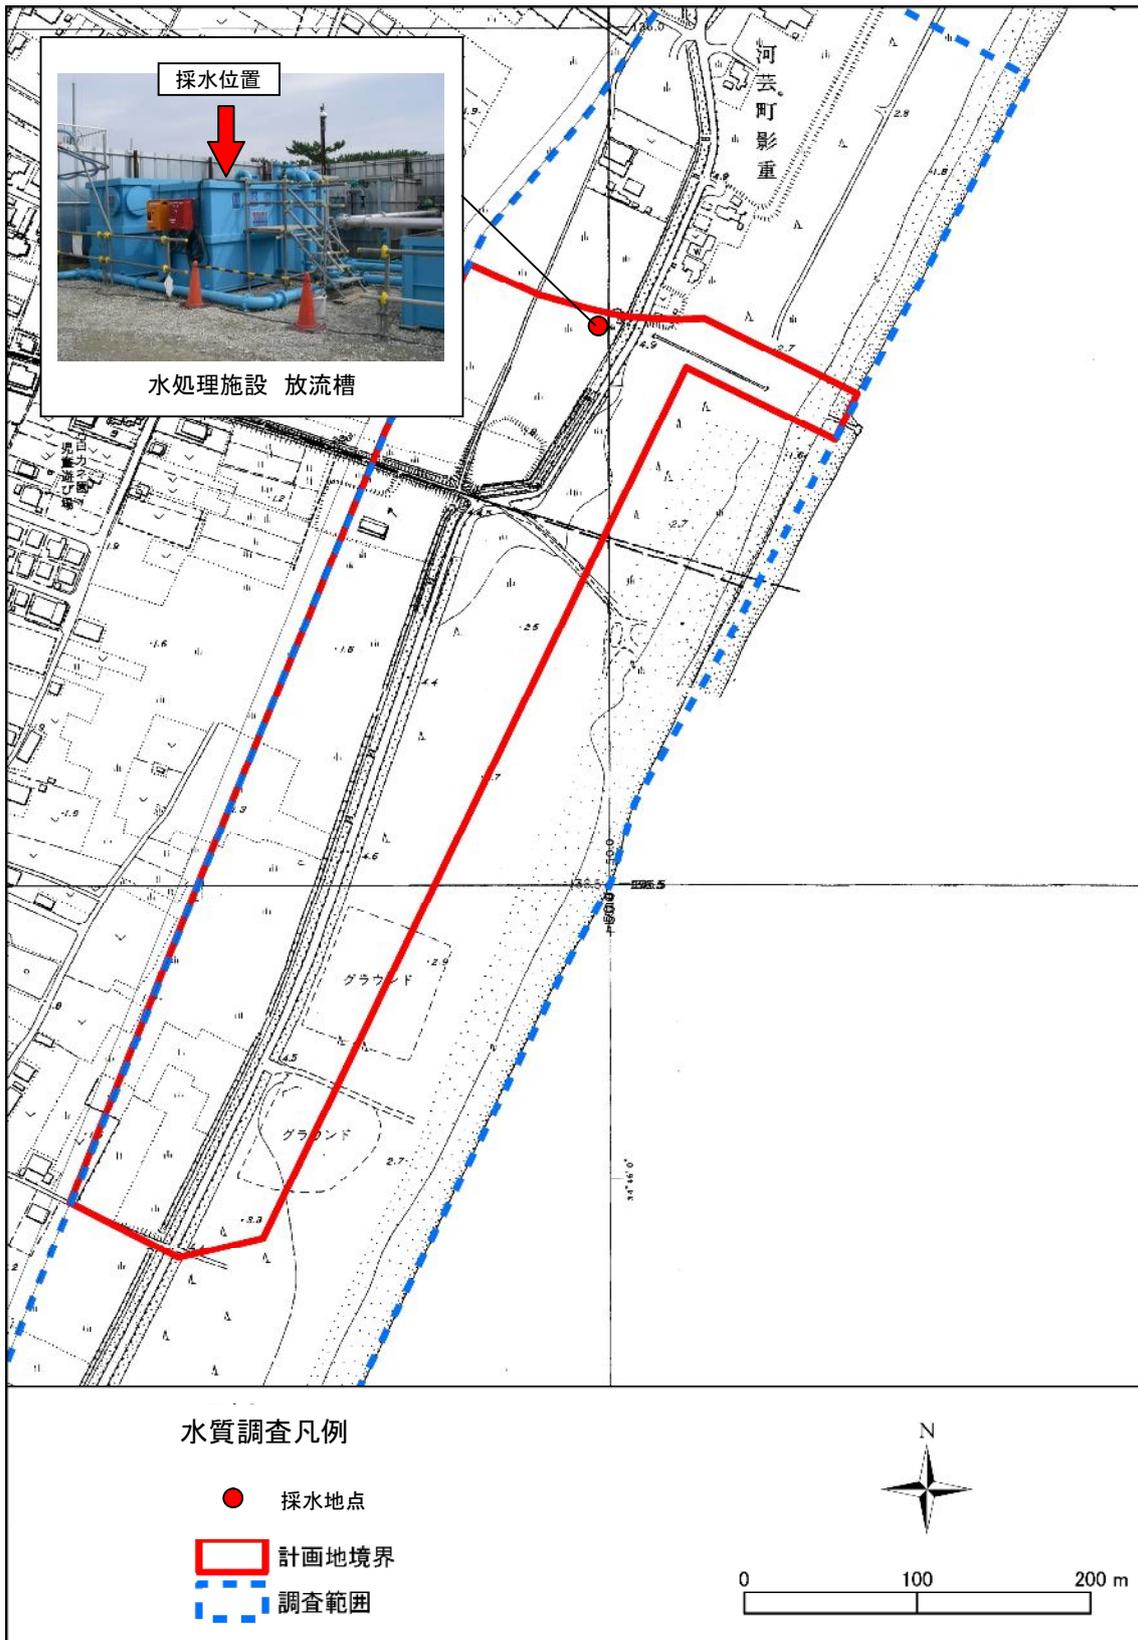
図 4-12 水質調査地点(案)

基礎工事期間中の掘削による湧水等の排水、重機等の洗浄水等の監視のため、評価書に記載のとおり、表 4-9に示す項目について、図 4-12に示す地点において調査を実施する。
