# 第9回 桑名市源十郎新田事案技術検討専門委員会

令和2年12月16日

三重県

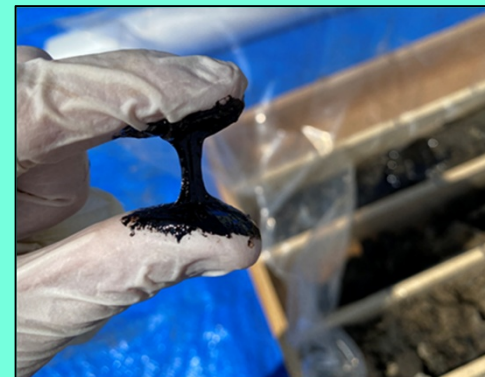
金属片の直下からタール油が確認されたことから、ドラム缶が埋設されていたと考えられる。

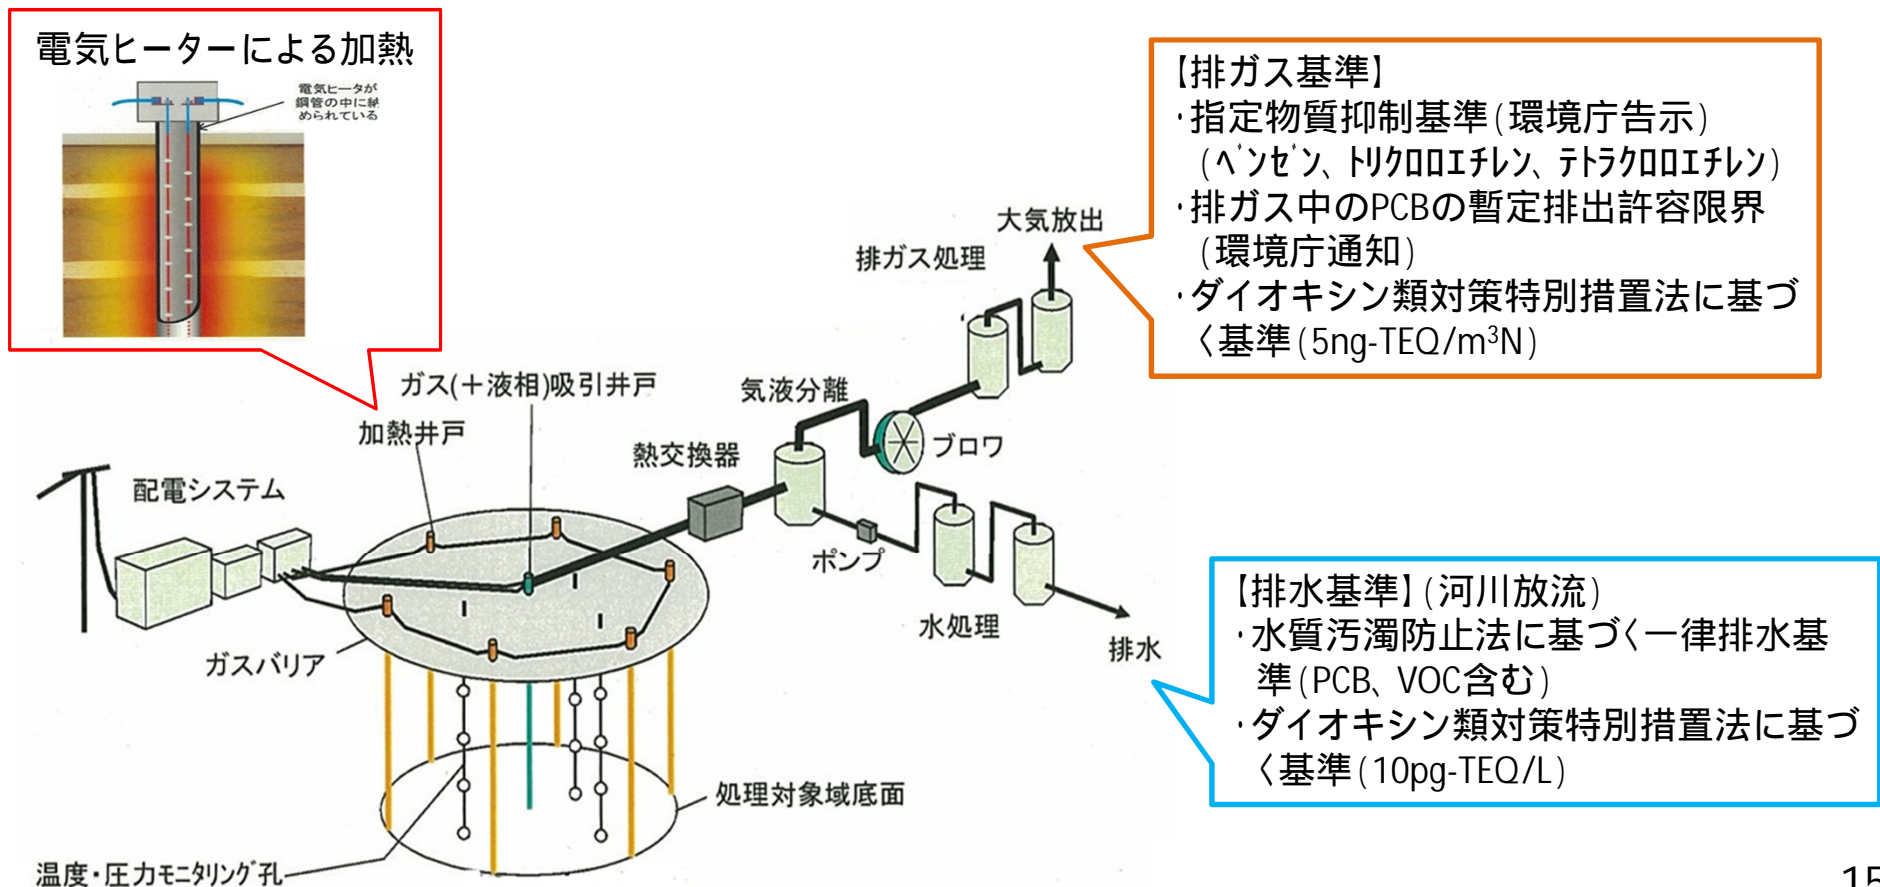
# 1.3.1 VOC対策(熱処理)の概要

熱処理工は、土壤に熱エネルギーを与えることで、不飽和帯の地盤間隙中で気化したVOC等や、流動性の高まった油(VOC含む)を吸引回収する工法である。

加熱により流動性の高まった油についても回収するため、副次的効果として移動態油量の低減が見込まれる。

排ガス、排水については、各種基準を準用した値を満たすことを条件とした。

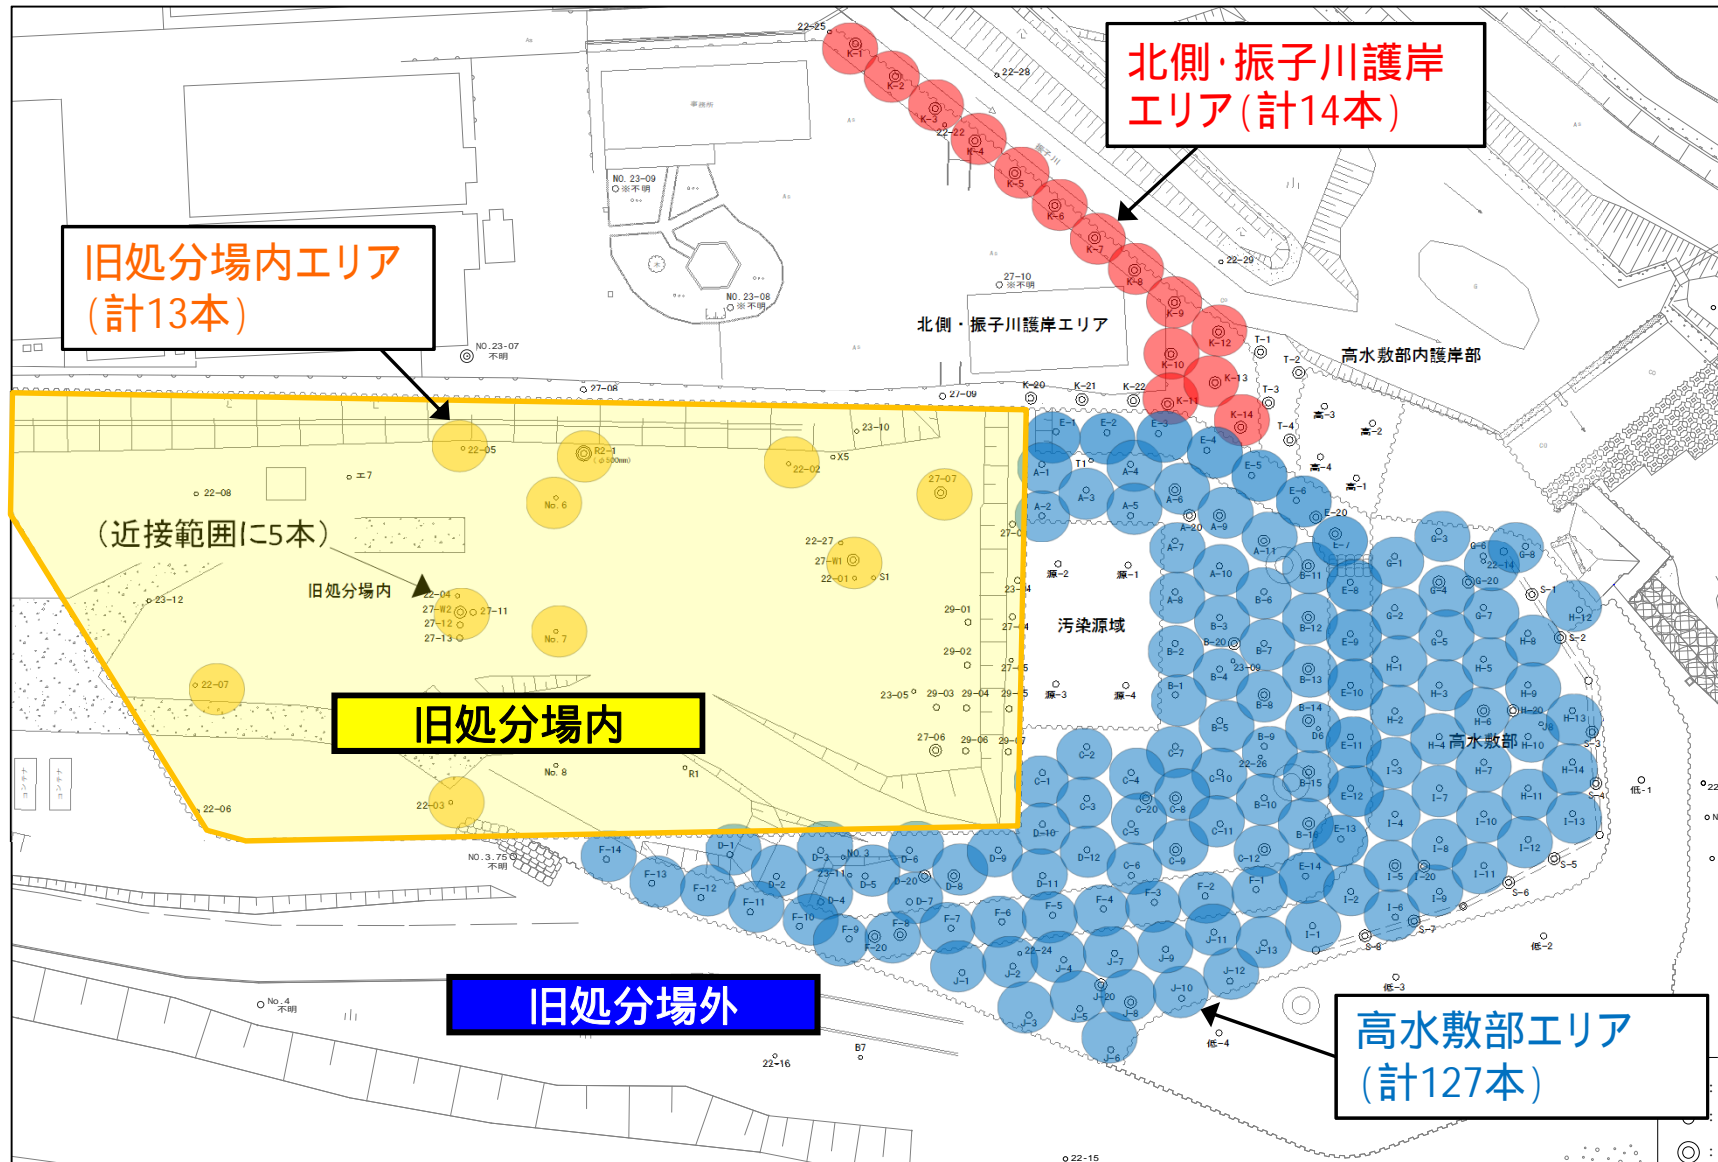
# 1.4.1 集油管による移動態油の回収

移動態油の低減のために、旧処分場外で141本、旧処分場内で14本の集油管により移動態油の回収を行っている。

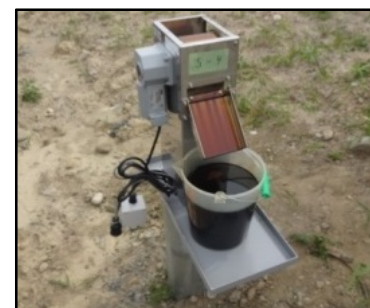
ベルトスキマーによる油回収

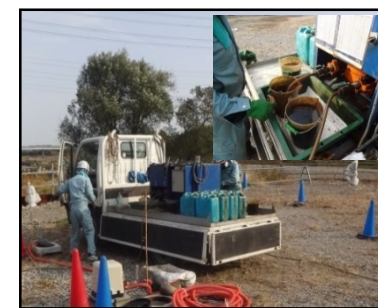
ポンプによる油回収

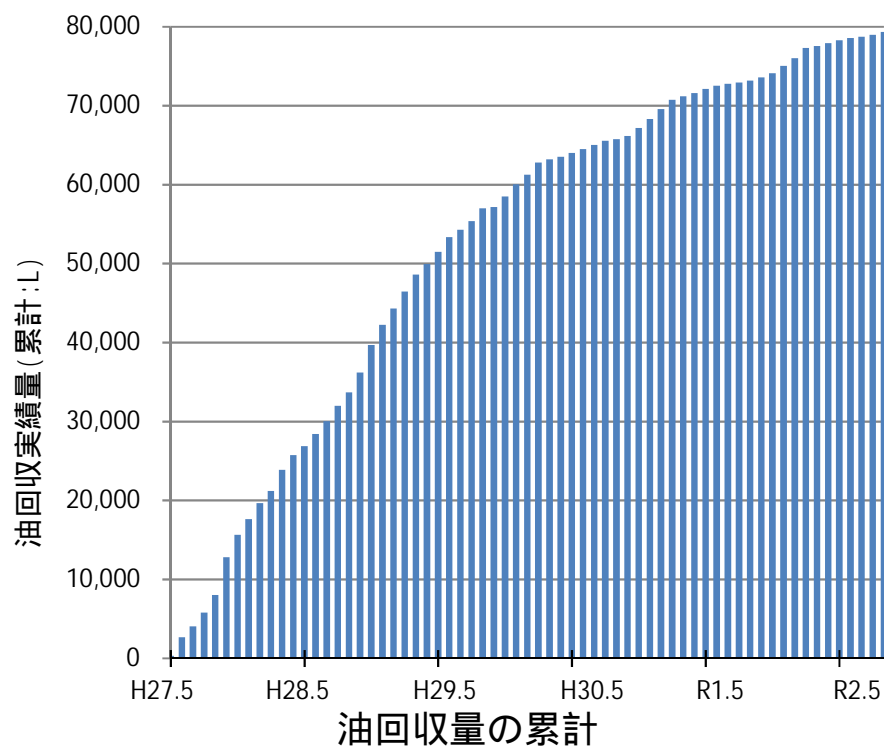
高水敷部、北側・振子川護岸エリアにおける集油設備による油回収実績量は約 **79,352 L** となった。

また、両エリアの集油井戸(141本)における月平均油相厚は20.2 cmから減少し、**概ね 3 cm 未満** となった。

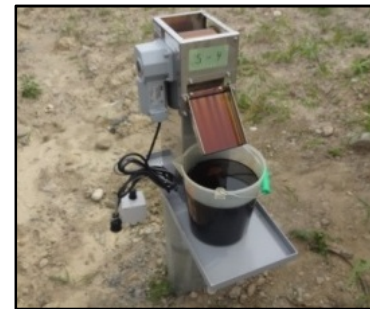
ベルトスキマーによる油回収

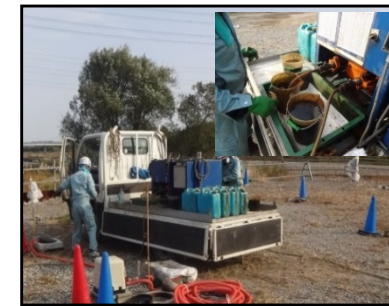
ポンプによる油回収

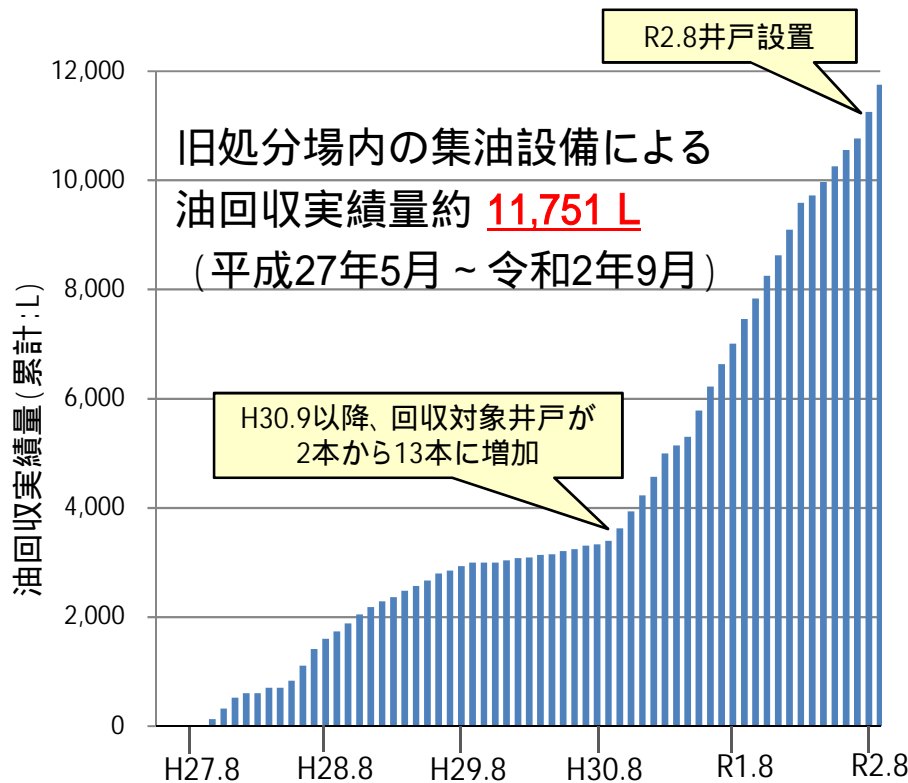
大口径集油管の設置により、**油回収量はそれ以前に比べ約10倍程度**となった。

旧処分場内全域における油回収量(累計)

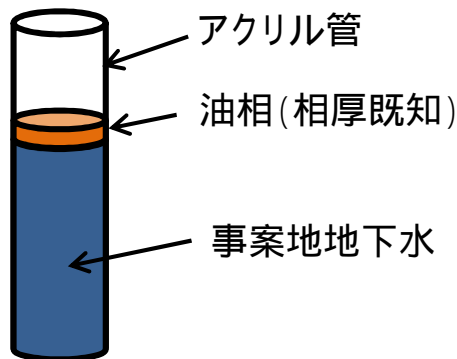
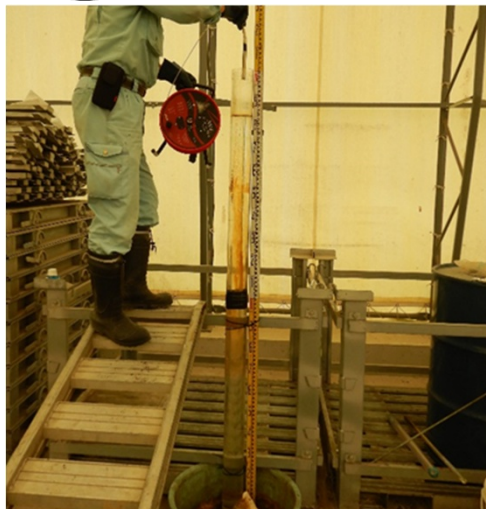
## 【実験系】

具体的には、室内実験において油相厚が既知のものを測定し、その結果を記録した。

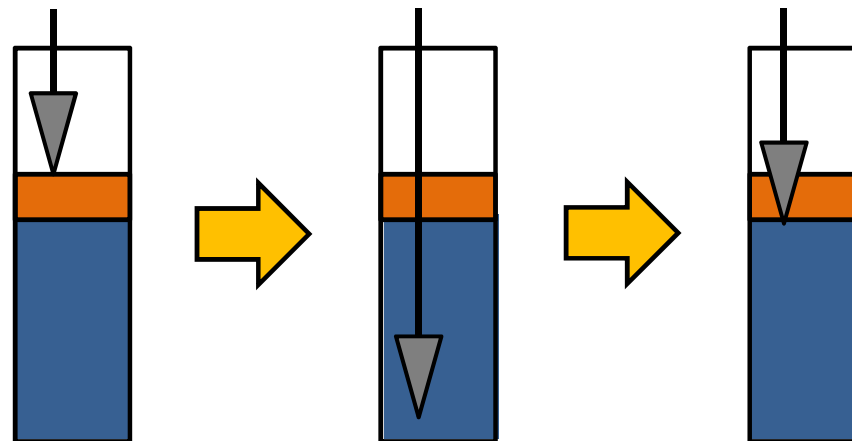
## 【実験手順】

測定機器が油相  
上端に接触  
(管天からの距離=A)

地下水相まで  
測定機器を投下

測定機器を引き上げ、  
油相下端に接触  
(管天からの距離=B)

$$\text{油相厚} = B - A \text{ (cm)}$$

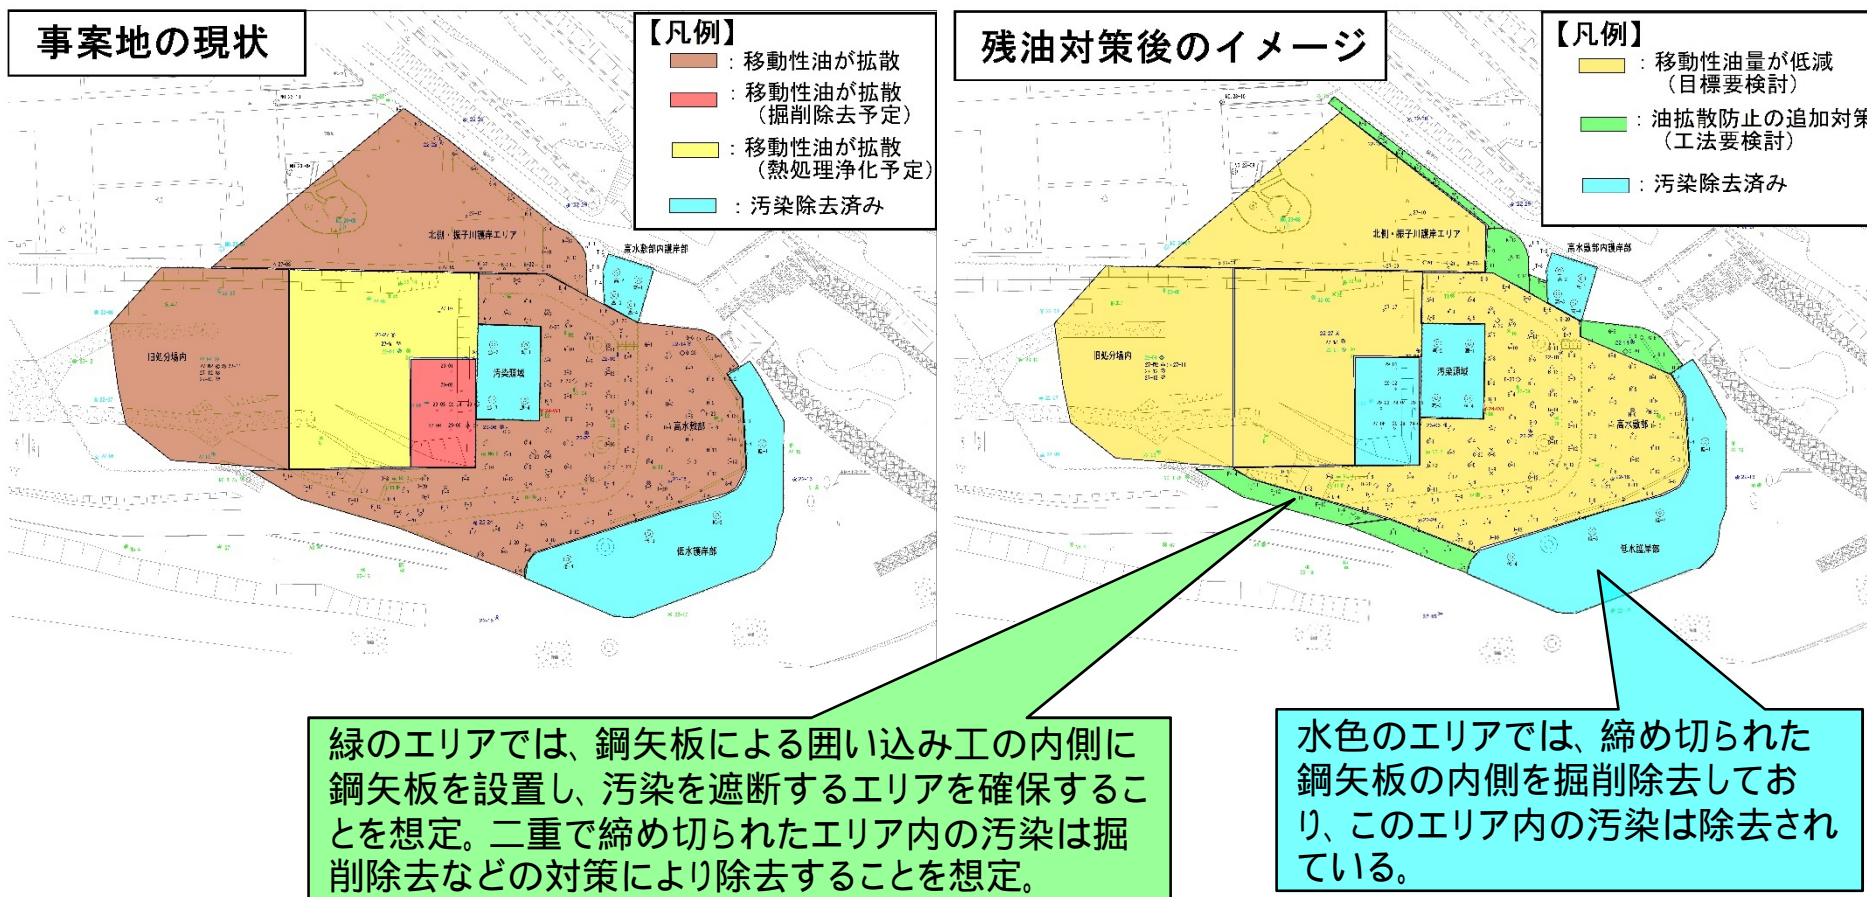
# 3.1 残油対策の概要

現在、移動態油の回収を進めているものの、完全に無くなることはなく、また土壌からの油の遊離による移動態油の再形成も想定される。このため、**残油対策は、土壌に付着している油の遊離・再移動を防止するとともに、鋼矢板の機能を保持し続けるための補完的措置として実施するものである。**

残油対策として、**汚染域下流に汚染を遮断するエリアを確保することとしたい。**

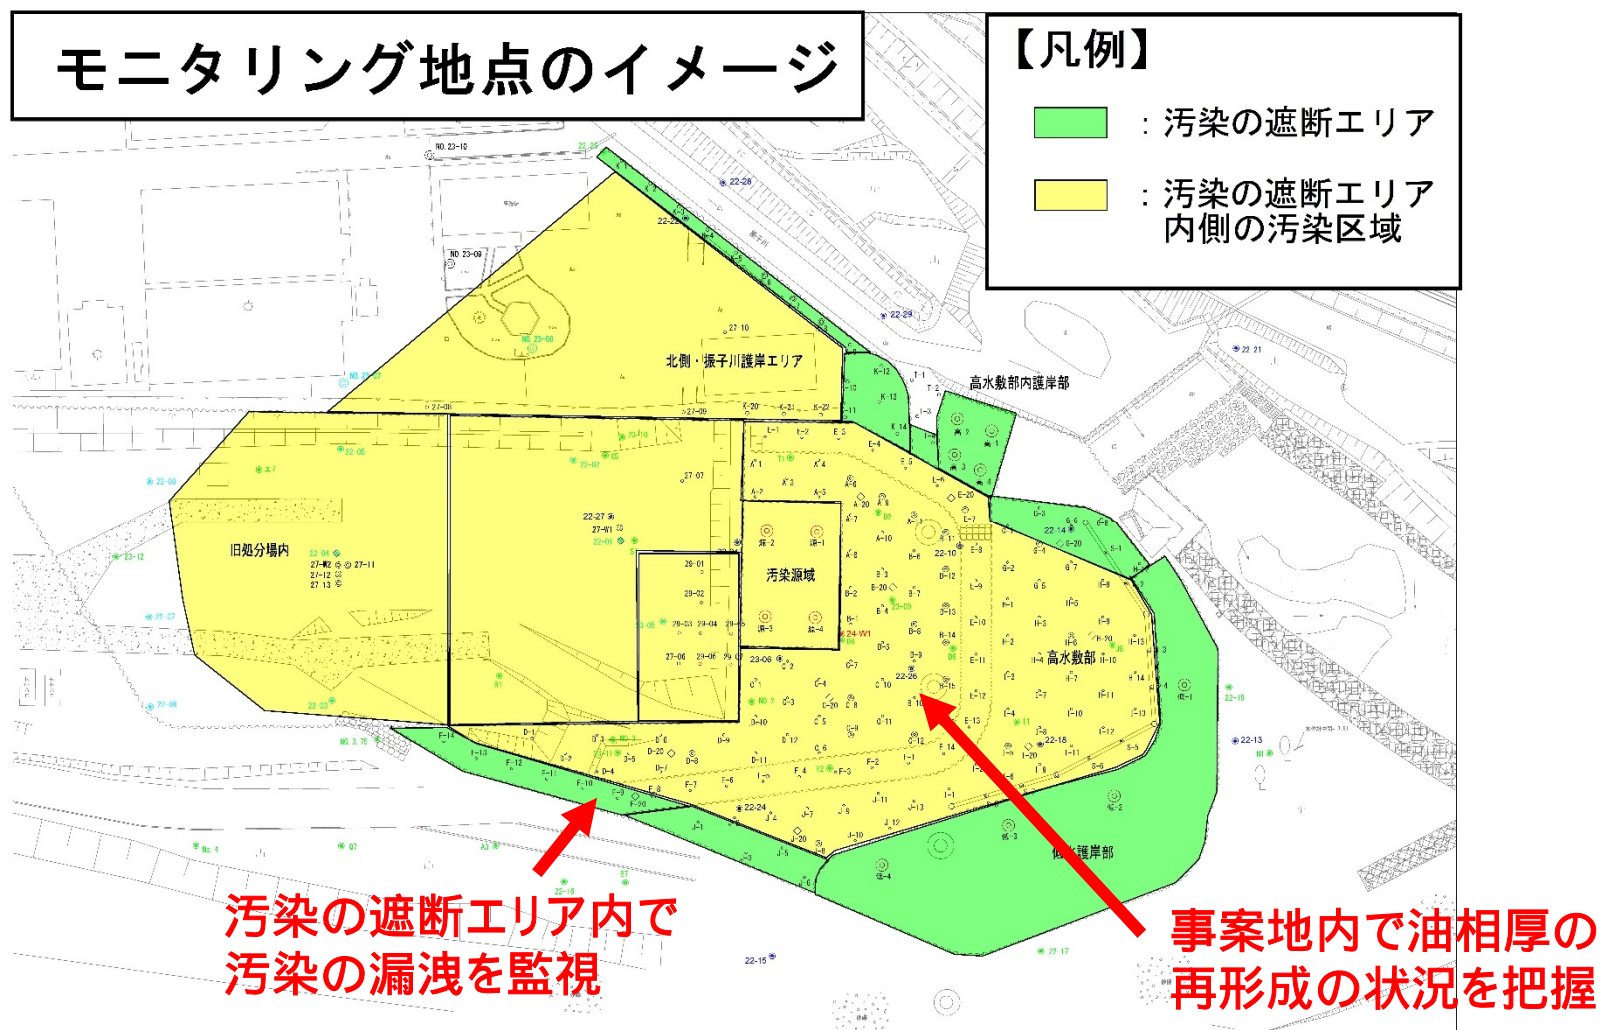
## 4.2 令和5年度以降のモニタリング地点設定の考え方

モニタリング地点は、汚染の漏洩を監視できるように汚染の遮断エリア内に設定するとともに、事案地内についても油相厚の再形成の状況を把握できる地点を設定したい。
