第10回 桑名市源十郎新田事案技術検討専門委員会

説明資料

令和3年7月5日

三重県

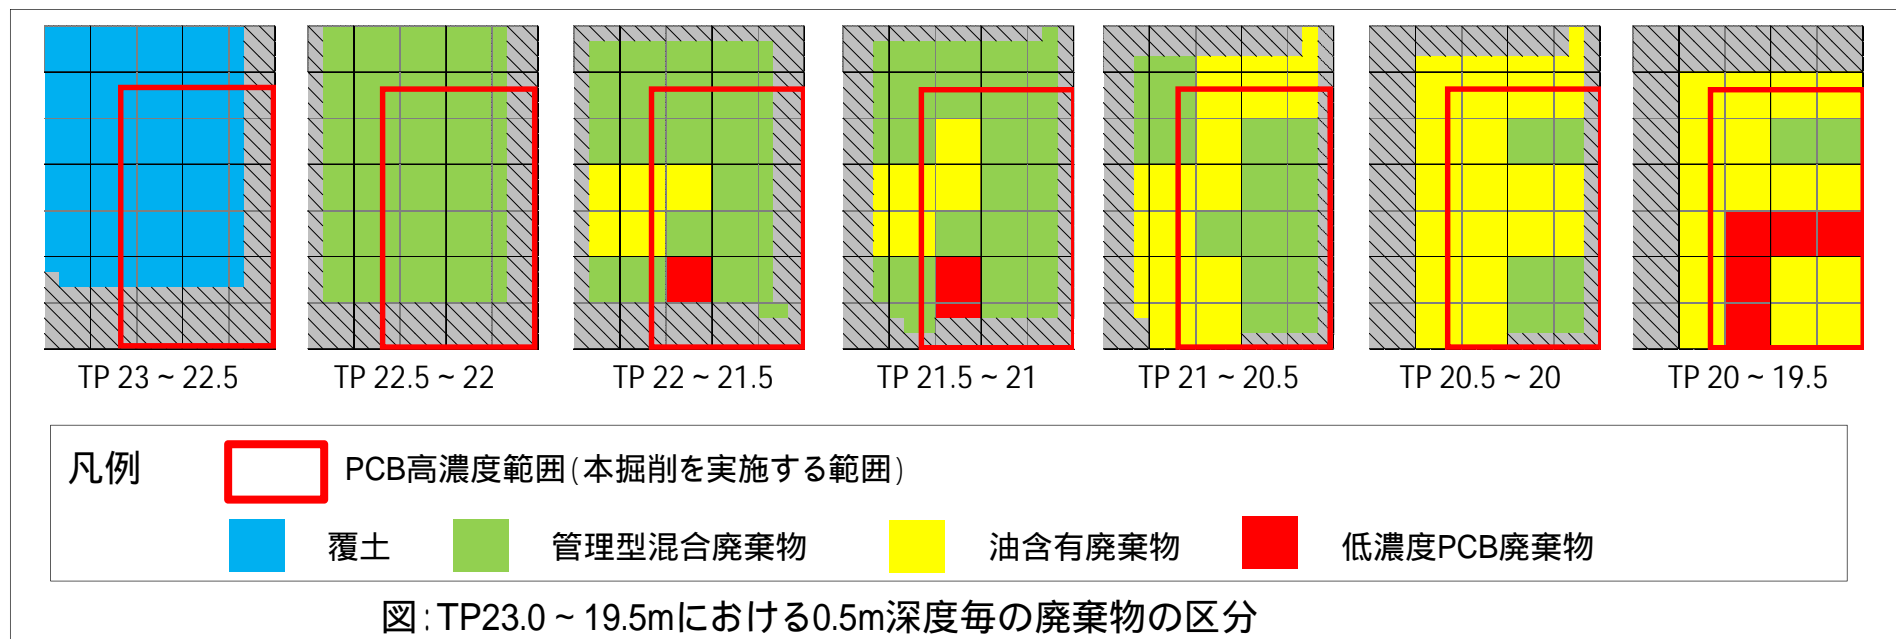
2.2.4 掘削除去における廃棄物の埋設深度

TP23.0～19.5mについては、5mメッシュでボーリングを実施し、0.5m深度毎の試料の分析結果に基づき、廃棄物を ～ に分類した。TP19.5～15.0mについては、安全側となるようすべてPCBに汚染されているものとし、ボーリングにおける土質に基づき、シルトを含むものは、地山砂礫は とした。

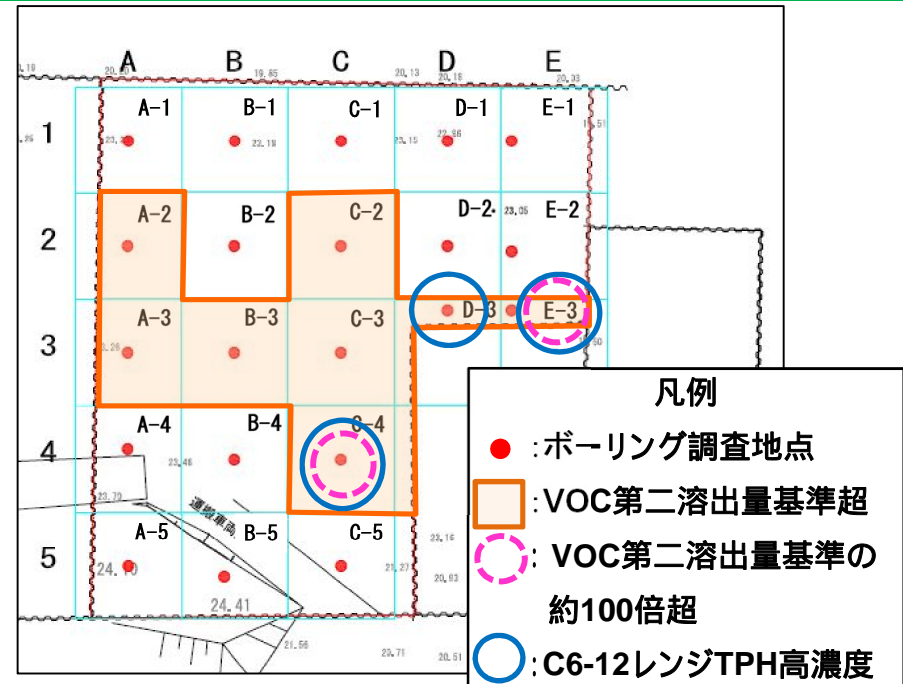
- ・調査項目: VOC、TPH、ふっ素
- ・調査地点: 計21地点(10×10mに1地点の間隔)
- ・調査深度: 対策範囲であるTP+15.0mまで
(試料採取は、VOC及びTPHは1m毎、ふっ素は2m毎とした。)

調査項目	結果
VOC(7項目)溶出量試験	<ul style="list-style-type: none"> ・全体的にジクロロメタンの濃度が高い(最大C-4、TP + 19.0mで590mg/L) ・A-1～4、B-1～3、C-2～4、D-1～3、E-2～3にて環境基準値超のVOCが検出された
TPH含有量試験	<ul style="list-style-type: none"> ・全体的にC12-C28(軽油の炭素範囲)、C28-44(残油の炭素範囲)が多い(既往資料の傾向と一致) ・C-4、D-3、E-3のTP16.0～19.0mにC6-C12(ガソリンの炭素範囲)の揮発性が高い油が多い
ふっ素含有量	<ul style="list-style-type: none"> ・B-2のTP + 21.0mで900mg/kgが検出されたが、その他は定量下限値未満であった(なお含有量基準は4,000mg/kg)

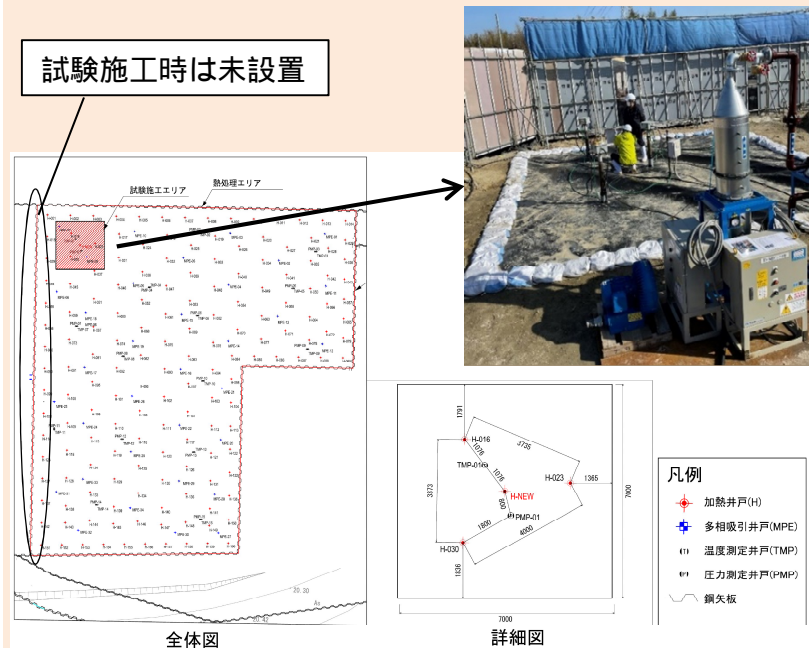
2.2.11 VOC対策(熱処理)原位置加熱試験施工

- ・電力条件: 8.7kW/本
(本施工の想定電力: 8.9kW/本)
- ・目標温度: 50 (有害物質の発生を考慮し、温度上昇傾向の把握に最低限必要な温度)
- ・温度測定: 計8深度(深度1.0 ~ 7.0mの1m間隔(7深度)及び深度7.5m)

- ・段階的に出力を上げて加熱したところ、**約7日で4深度(3.0m, 4.0m, 5.0m, 6.0m)が50 に到達した。4深度(1.0m, 2.0m, 7.0m, 7.5m)は50 に到達しなかった。**
- ・深度1.0及び2.0mは、本施工時はコンクリートキャッピングによる断熱効果により地表面からの熱損失が防止され、所定の温度までの上昇は可能と判断した。
- ・深度7.0m及び7.5mについては、本施工時は熱処理エリア西側の鋼矢板により地下水流動が抑制され熱損失が防止されることで所定の温度までの上昇は可能と判断した。

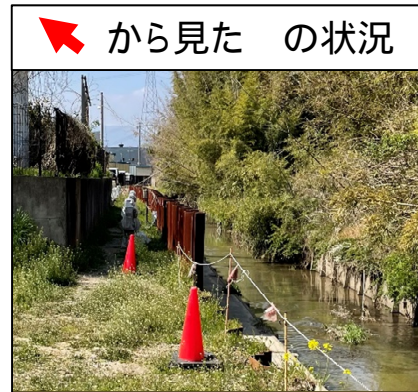
3.4 追加措置1の検討区間及び現場条件

検討区間
 設置する鋼矢板は、空頭制限や
 施工幅等を考慮し、継ぎ施工の有
 無を設定する。

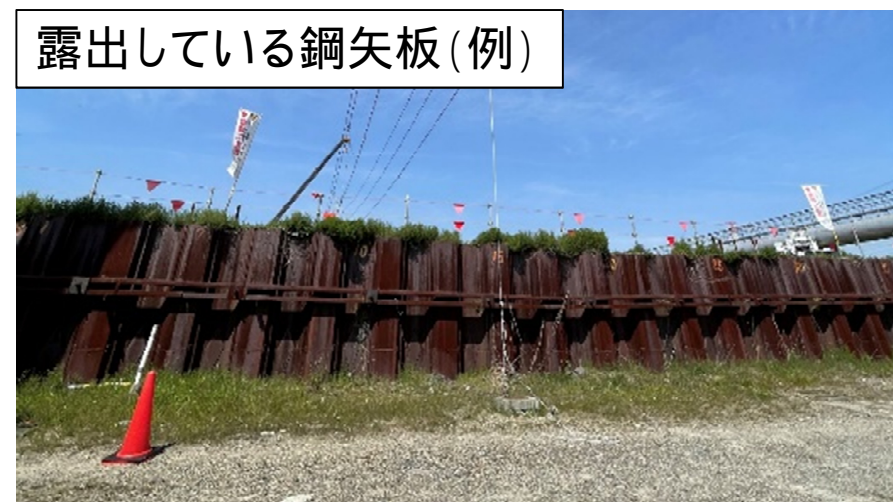
3.5 追加措置2の概要

追加措置2は、地上に露出した鋼矢板の腐食を防止するとともに、河川の良い景観を保全するために鋼矢板の表面保護を行うものである。

表面保護の材料はコンクリートとし、耐久性や施工性を考慮し、厚さ約20cmを確保する。
