令和2年度 鳥羽河内ダム建設事業に係る
環境影響評価事後調査報告書

令和3年5月

三重県志摩建設事務所

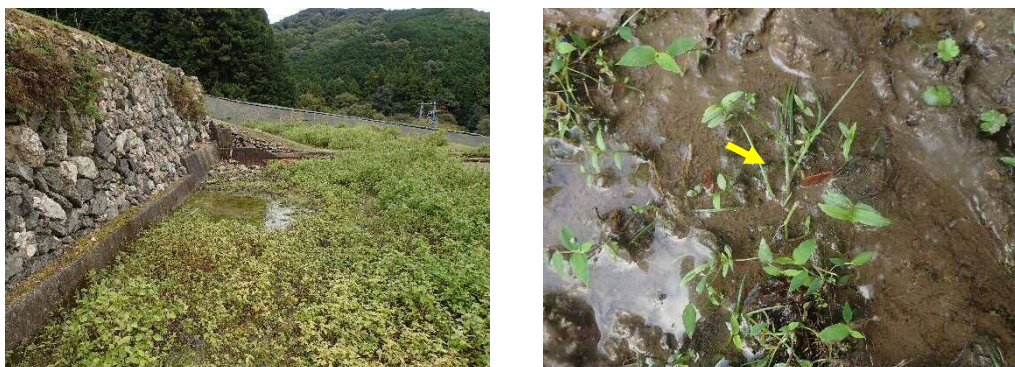
図 2.2.1 工事①のミズニラ群落とミズニラの状況

現地調査の結果、工事①の改変区域内で約30株のミズニラが確認された。

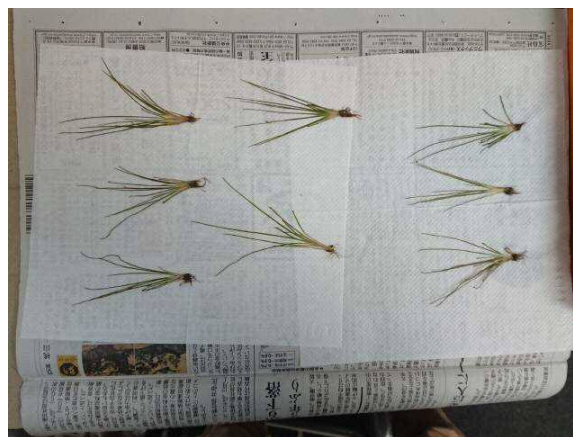
図 2.3.1 ミズニラの標本(今年度業務において作成)

よって、工事①の改変区域内で確認されたミズニラについては、「標本作成」の環境保全措置を行った。

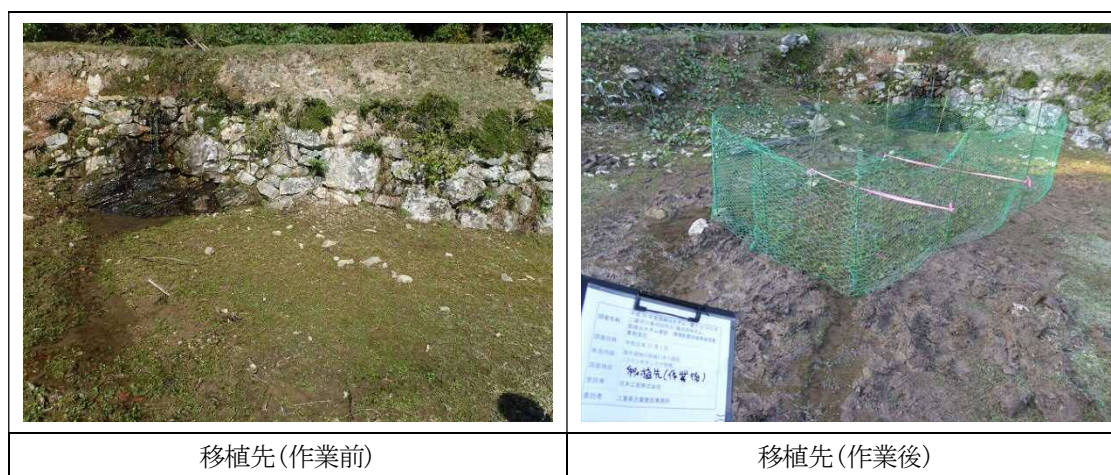
図 2.3.2 移植の実施状況

実施日	平成 31 年 11 月 1 日
移植個体数	ゴマシオホシクサ：447 個体
備考	改変区域で新たに確認されたミズニラ 25 個体も併せて移植

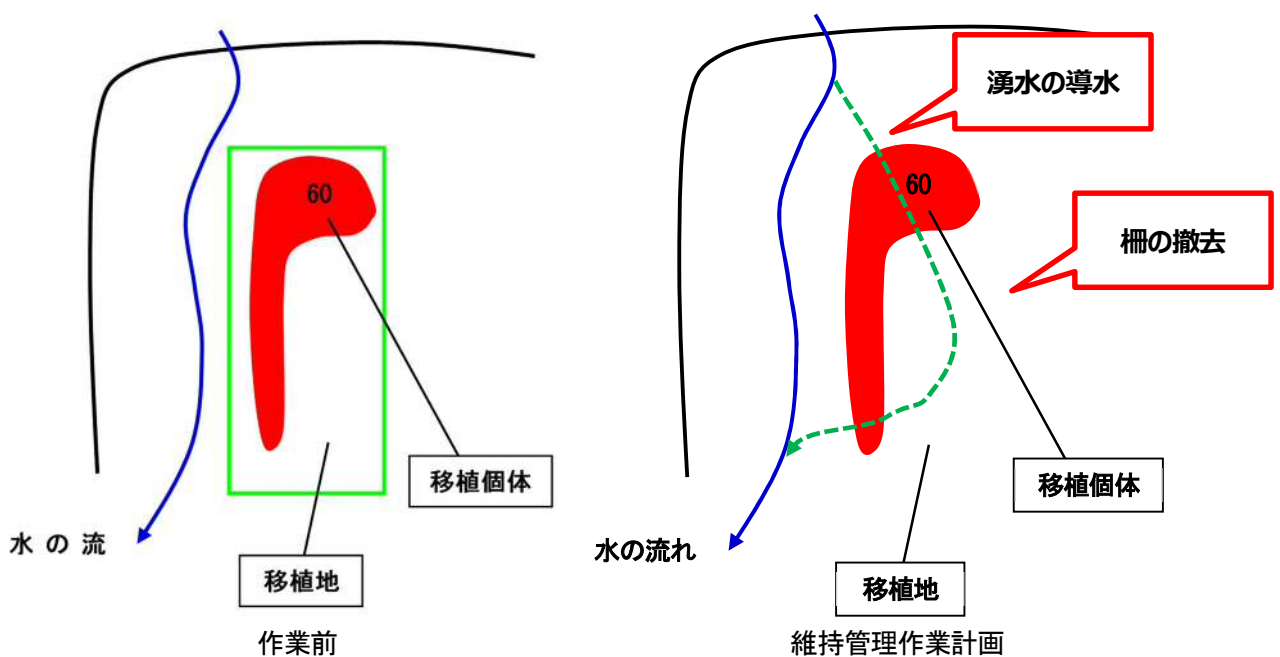
図 2.3.3 維持管理作業計画

モニタリング調査の結果、移植地の一部で乾燥化がみられたため、ゴマシオホシクサに好適な湿潤な環境へ戻すことを目的に、「湧水の導水」、「シカなどの食害防止用の柵の撤去」などの以下に示す維持管理作業を計画した。

・移植地内へ湧水を導水。

※移植地内が湿潤になるように湧水を導水し、元の水路に戻す。※下流にゴマシオホシクサの自生地があるため。

・シカなどの食害防止用の柵の撤去。

※本移植地では、シカの食害などは殆どなく、網が地面に接触することで砂や泥の堆積が進み移植地内の導水が阻害される可能性があるため。

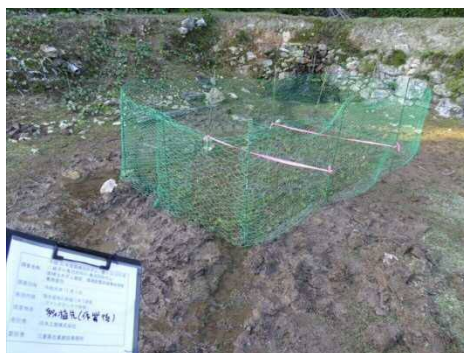
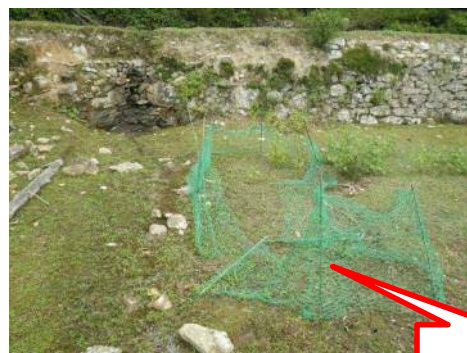
図 2.3.4 移植時の状況

移植時

移植後1年後

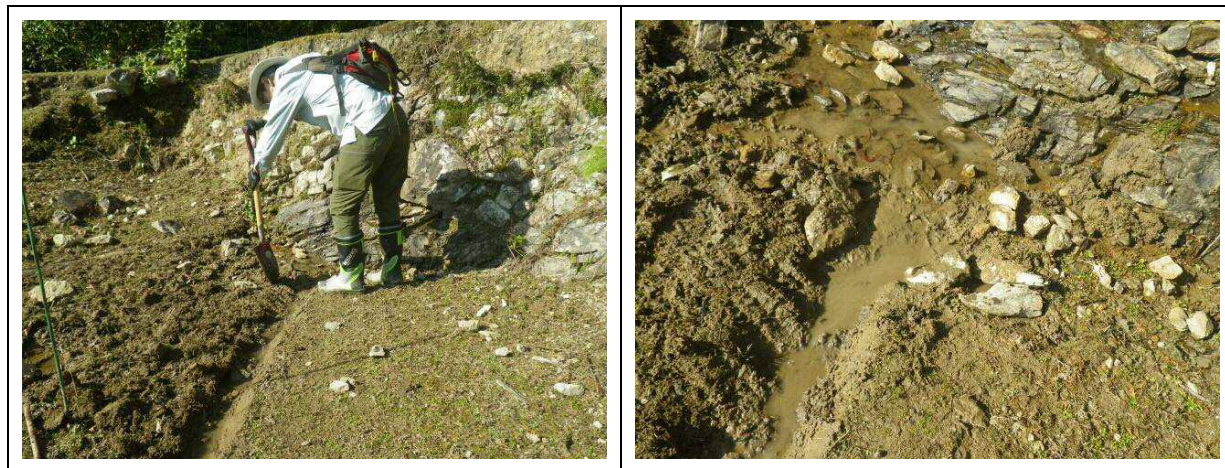
図 2.3.5 維持管理作業状況

移植地の維持管理作業を計画どおり令和2年11月27日に実施し、移植地の環境改善(湿潤な環境の回復)を行った。

湧水量が大きく減少しており、モニタリング調査時よりさらに乾燥化が進んでいる状況であった。

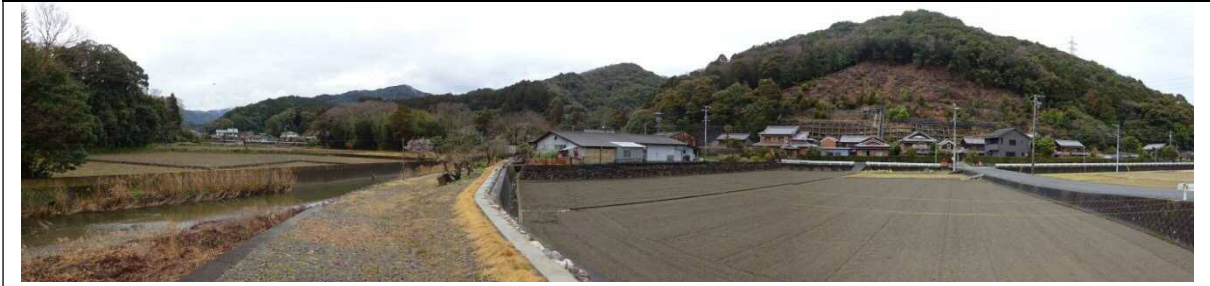
地点	調査地点の概要
St. 2	鳥羽河内川沿いの耕作地にある道路上の地点。東西に視野が広がり、ダム堤体より上流の遠方や加茂川右岸の尾根上まで確認できる。
St. 3	鳥羽河内川沿いの耕作地にある地点。他地点と比べて視野は狭いが、奥河内地区を中心として鳥羽河内川の両岸をカバーしている。
St. 4	ダム堤体付近にある民家裏の地点で背後には樹林地が広がる。ダム堤体より上流方向に視野が広がり、ダム堤体及び貯水予定区域周辺の行動、ダム堤体上流から下流への往来状況が確認できる。
St. 5	調査対象地域の南端に位置し、加茂川沿いの耕作地にある地点。加茂川沿いの岩倉町、松尾町にかけて視野が広がり、加茂川右岸のオオタカ生息状況が確認できる。
St. 6	鳥羽河内川沿いの耕作地が広がる集落にある地点。St. 2 と St. 3 の間の地点であり、特に中河内地区及び鳥羽河内川左岸の丸山東の谷内をカバーしている。
St. 7	鳥羽河内川左岸にある放棄農地上の地点。標高がやや上がるため、南方向に視野が広がり、鳥羽河内川の右岸側が広く確認できる。
St. 8	ダム堤体より上流の樹林地にある地点。鳥羽河内川の右岸側が広く確認できる。貯水予定区域右岸のクマタカの生息状況が確認できる。
St. 9	堤防道路沿いの地点。鳥羽河内川の左岸側及び丸山方向をより広く観察できることに加え、南東のオオタカ営巣地方向の視野も確保できる。
St. 10	ダム堤体より上流の樹林地にある地点。ダム堤体周辺及び貯水予定区域左岸の視野が広く確保できる。
St. 13	ダム堤体より上流の樹林伐採地にある地点。貯水予定区域周辺の鳥羽河内川左右岸の視野が広く確保できる。

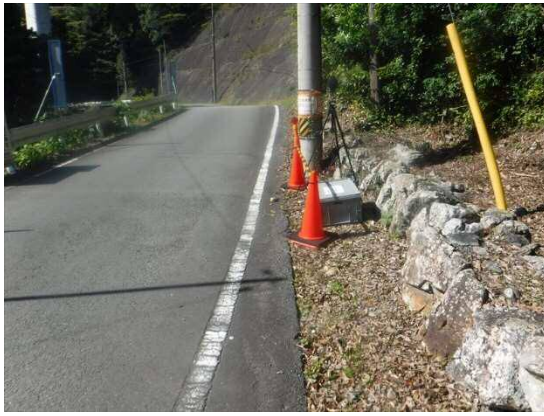
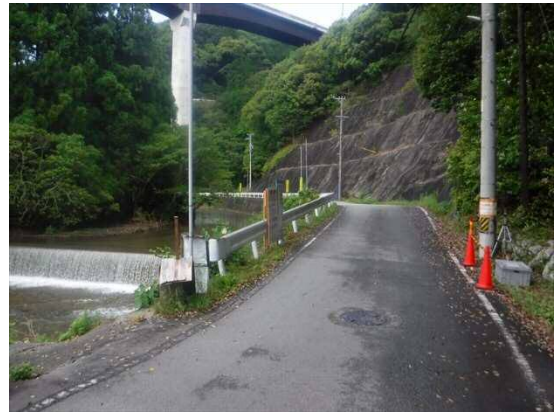
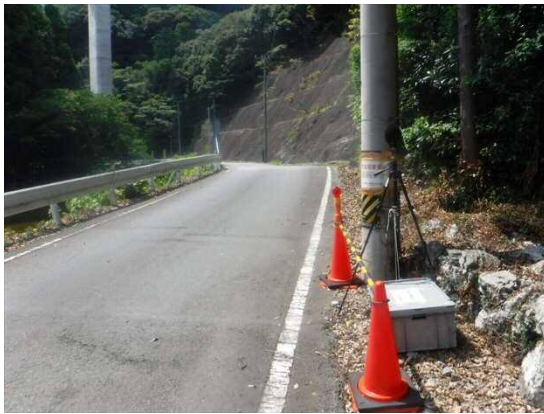
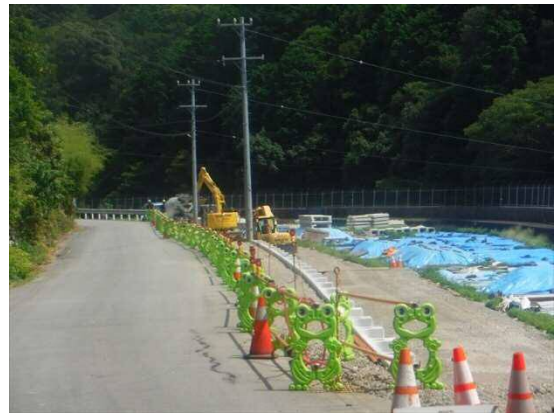
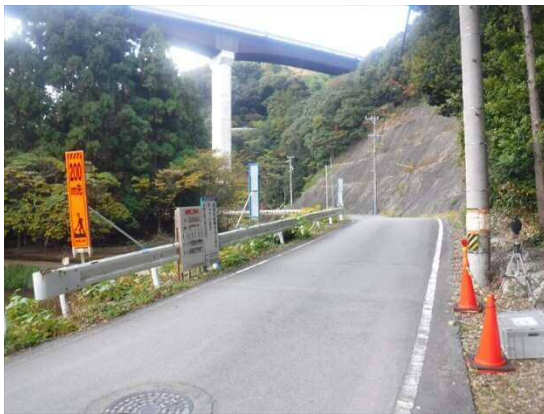
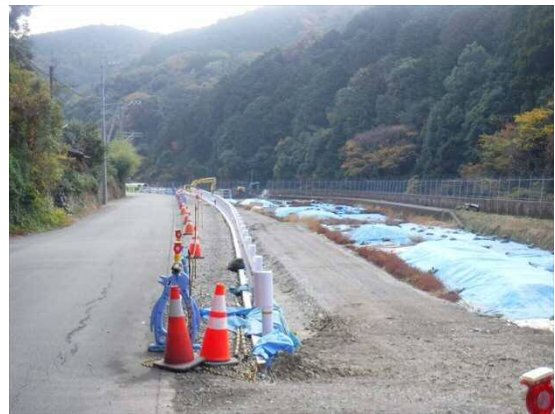
図 3. 2. 1 (1) 調査地点周辺状況(No. 2 河内町中河内西)

R2. 5月調査時(左：機器設置状況、右：周辺状況)

R2. 8月調査時(左：機器設置状況、右：工事実施状況)

R2. 11月調査時(左：機器設置状況、右：工事実施状況)

R3. 2月調査時(左：機器設置状況、右：工事実施状況)

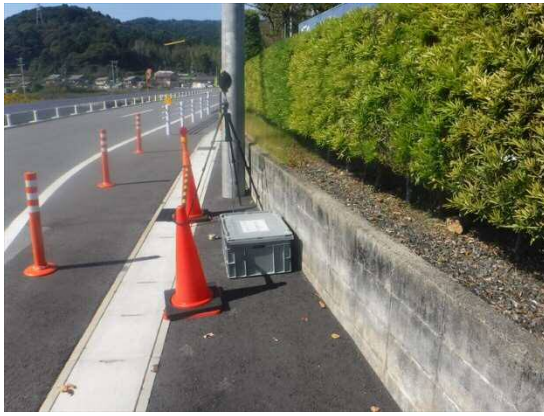
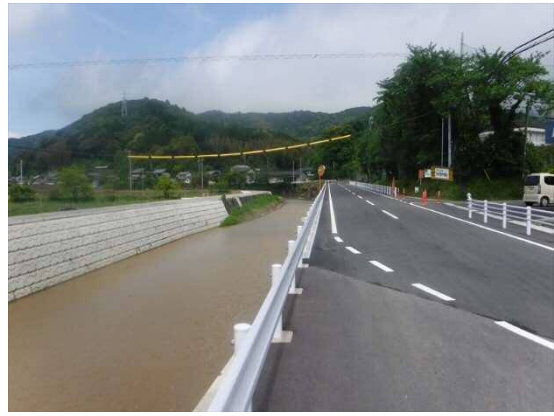
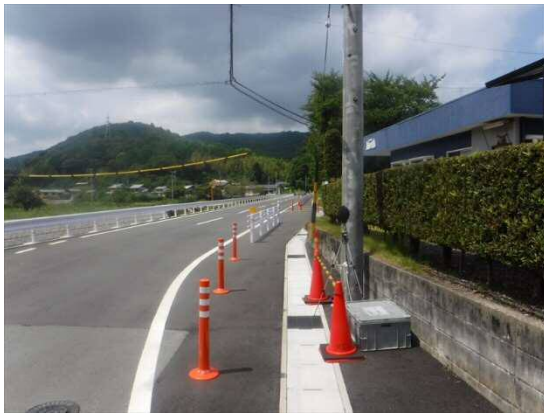
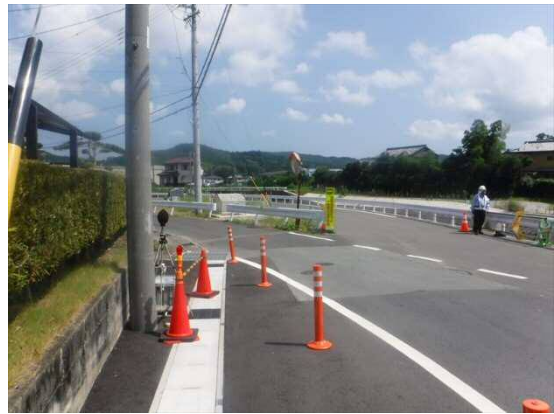
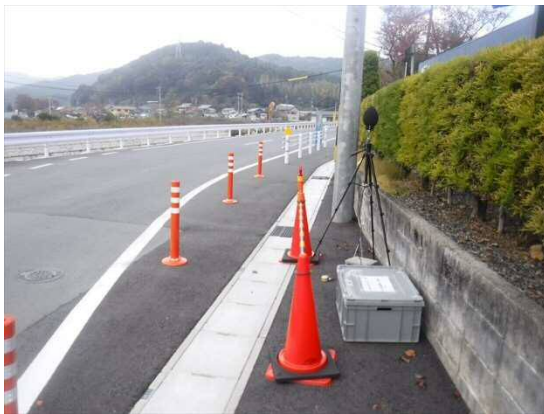
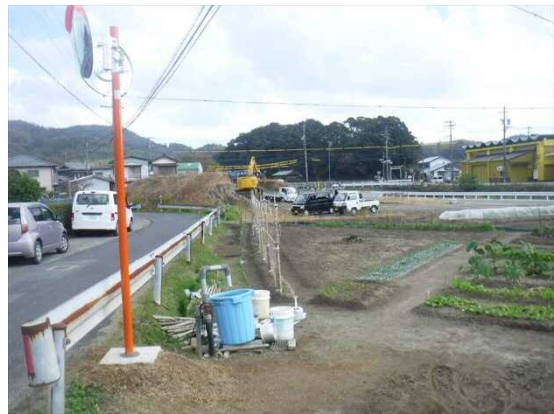
図 3.2.1(2) 調査地点周辺状況(No.3 岩倉町西)

R2.5月調査時(左：機器設置状況、右：周辺状況)

R2.8月調査時(左：機器設置状況、右：周辺状況)

R2.11月調査時(左：機器設置状況、右：工事实施状況)

R3.2月調査時(左：機器設置状況、右：周辺状況)

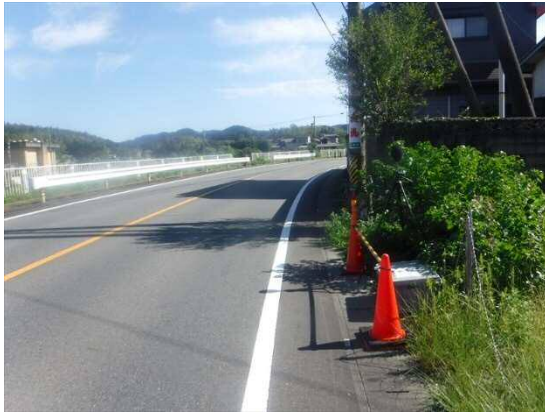
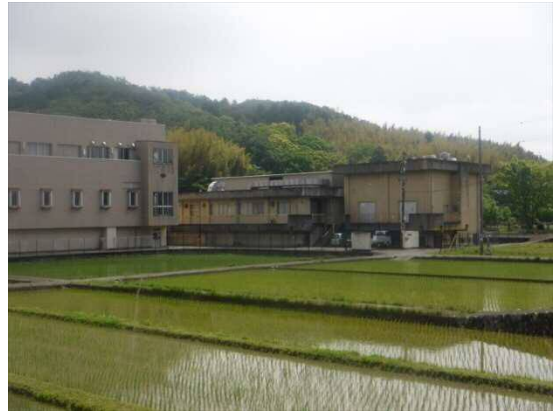
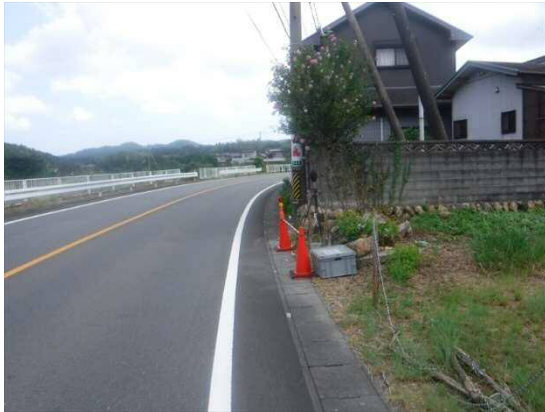
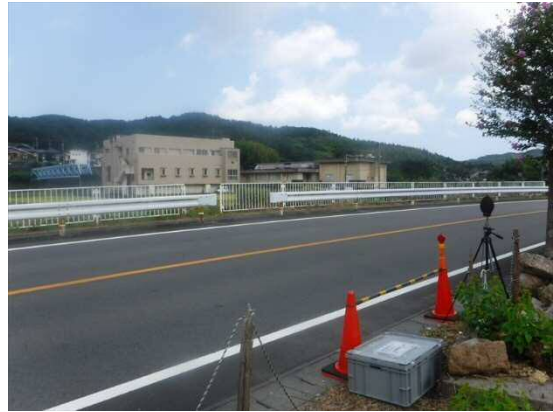
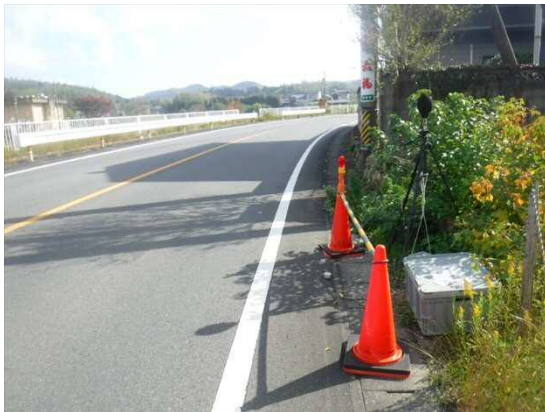
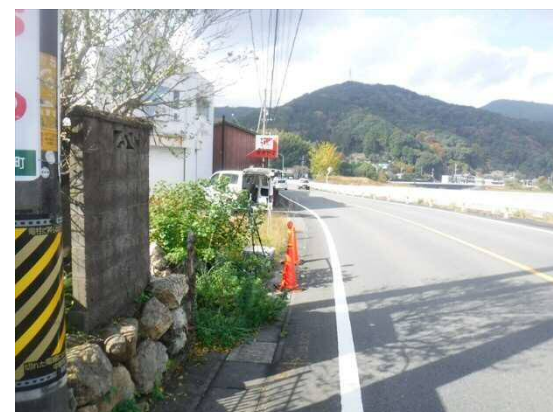
図 3. 2. 1 (3) 調査地点周辺状況(No. 4 岩倉町東)

R2. 5月調査時(左：機器設置状況、右：周辺状況)

R2. 8月調査時(左：機器設置状況、右：周辺状況)

R2. 11月調査時(左：機器設置状況、右：周辺状況)

R3. 2月調査時(左：機器設置状況、右：周辺状況)

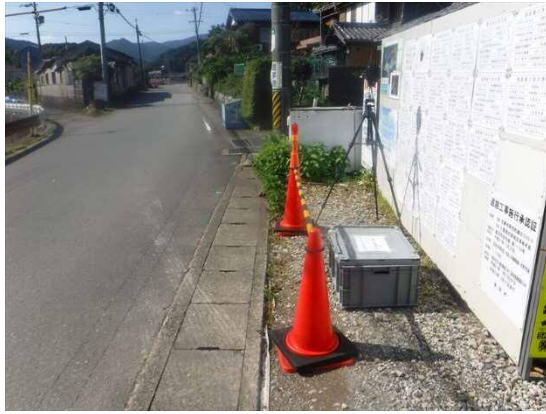
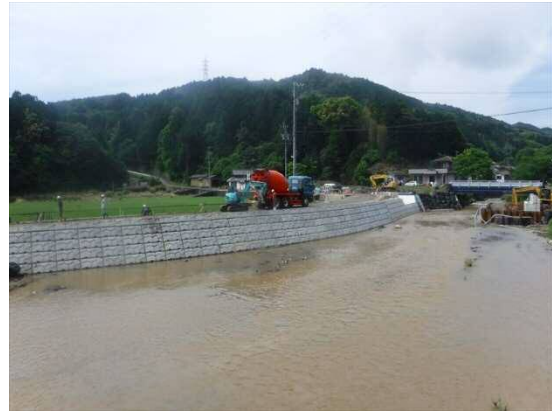
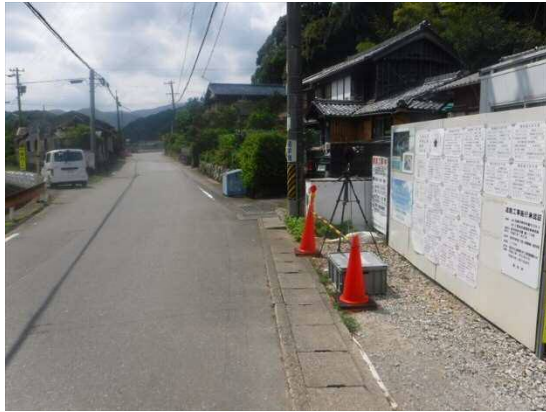
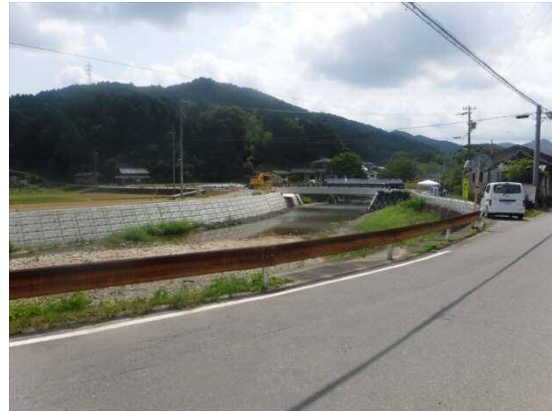
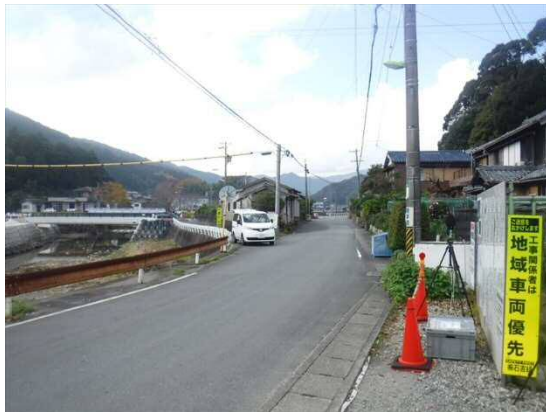
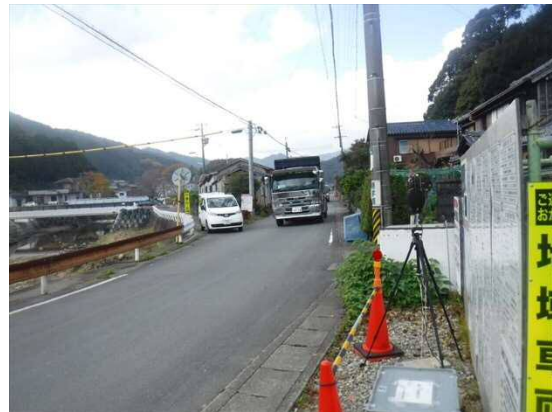
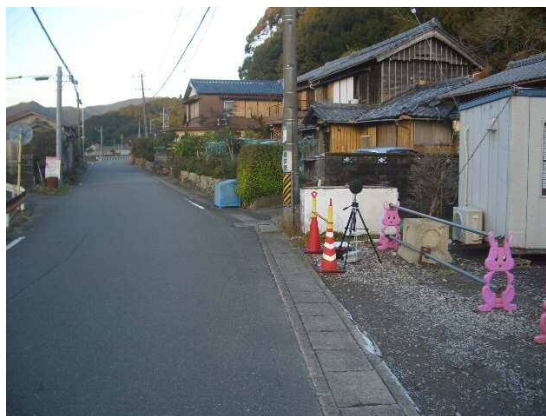
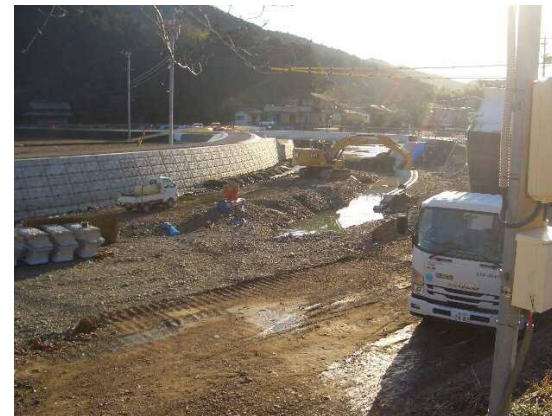
図 3. 2. 1(4) 調査地点周辺状況(No. 5 河内町登)

R2. 5月調査時(左：機器設置状況、右：工事実施状況)

R2. 8月調査時(左：機器設置状況、右：周辺状況)

R2. 11月調査時(左：機器設置状況、右：工事用車両通行状況)

R3. 2月調査時(左：機器設置状況、右：工事実施状況)

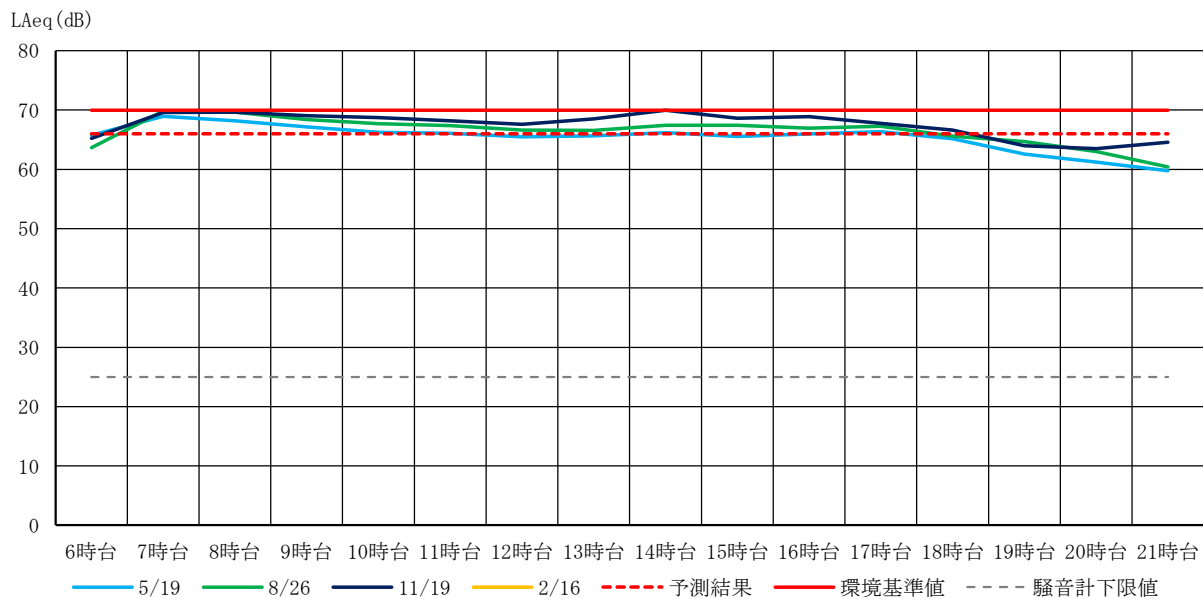
図 3. 2. 2(3) 騒音調査結果 (No. 4 岩倉町東)

No.4の昼間の時間帯における騒音レベル(L_{Aeq})は、5月は65dB、8月は66dB、11月は68dB、2月は66dBであり、11月は環境影響評価時の予測結果を超過していたが、環境基準値は全ての月で下回っていた。

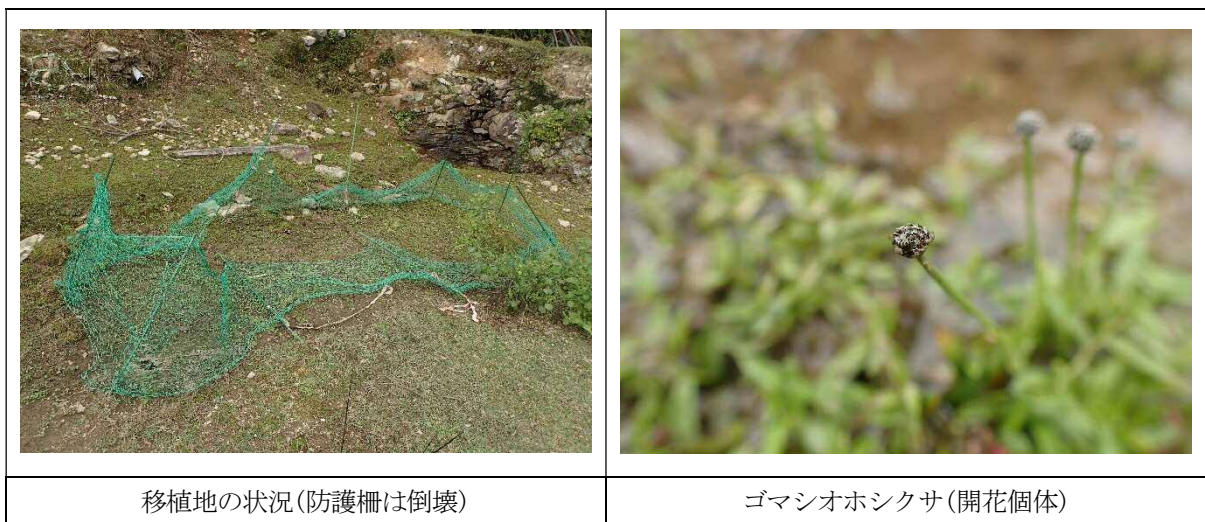
図 3.6.1 モニタリング調査状況

陸生植物の重要な種のモニタリング調査の結果、移植地において、60個体のゴマシオホシクサが確認された。確認個体は、いずれも開花・結実していた。また、移植地周辺に自生しているゴマシオホシクサが多数確認された。モニタリングの調査結果を表3.6.1、調査状況を図3.6.1、移植値及び移植地周辺のゴマシオホシクサの分布状況を図3.6.2に示す。

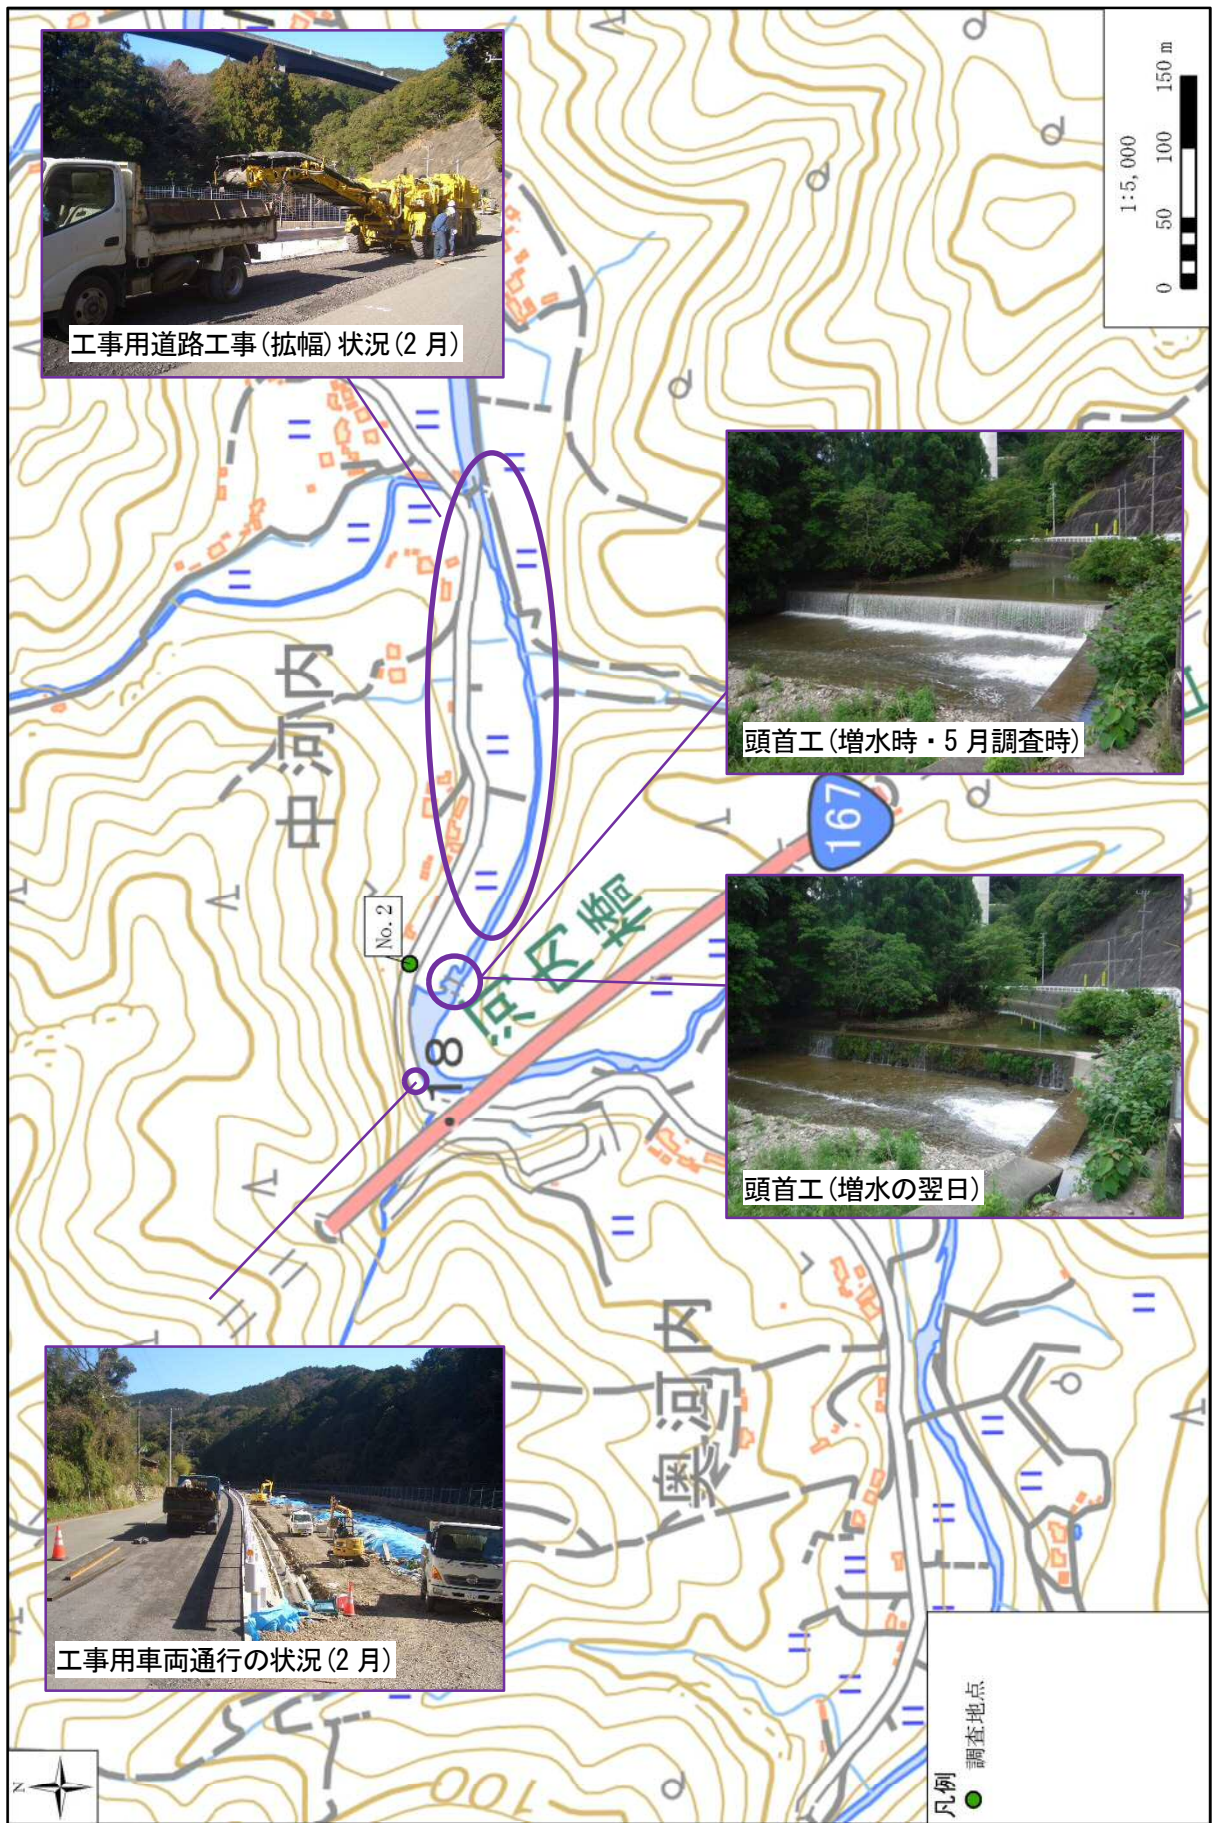
図 3. 7. 1 地点 No. 2 の周辺状況

全調査時、全調査時間で環境影響評価時の昼間の騒音レベル(L_{Aeq})の予測結果を大きく上回っていた地点 No. 2の周辺状況を図3. 7. 1に示す。
