平成 31 年（令和元年）度
一般国道 368 号（下太郎生拡幅）道路整備事業
環境影響評価事後調査報告書

三重県津建設事務所

対象事業の名称 一般国道368号（下太郎生拡幅）道路整備事業
 対象事業の種類 道路の新設事業
 対象事業の規模 事業区間 自) 三重県津市美杉町太郎生 飯垣内地区
 至) 三重県津市美杉町太郎生 寺垣内地区
 延長 約3km
 車線数 2車線

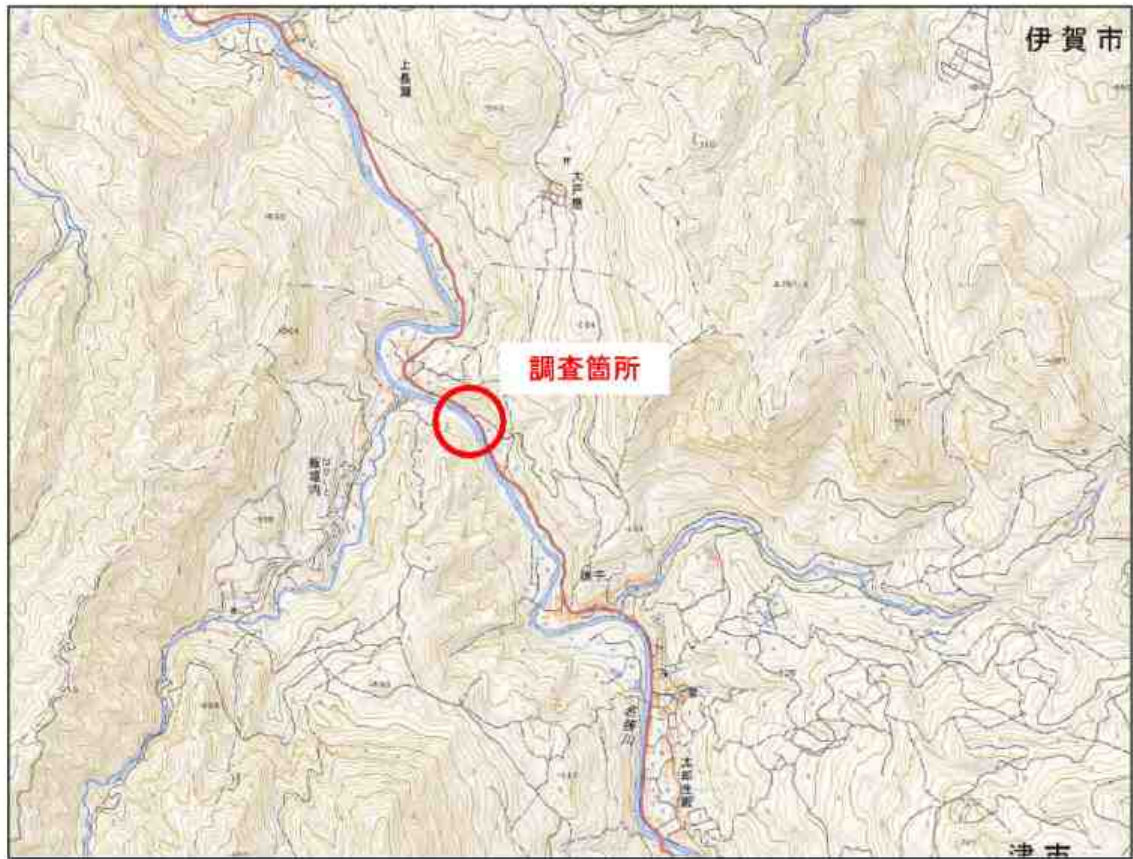
図 2.4.2 (1) オオサンショウウオ調査箇所位置図

調査箇所は図2.4.2に、現地の状況は表2.4.5に示すとおりである。名張川 飯垣内橋上流側において、1箇所調査を実施した。

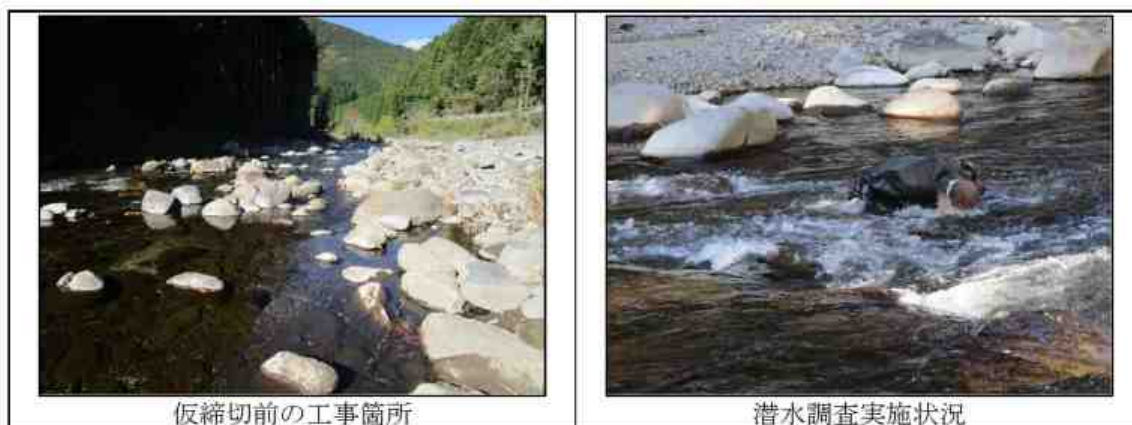
表 4.1.1(1) オオサンショウウオ調査実施状況（仮締切前：令和元年 11 月 15 日調査）

オオサンショウウオ調査の結果、工事の施工による改変箇所及びその周辺において、オオサンショウウオの巣穴は確認されなかった。また、オオサンショウウオの個体は、成体、幼生、卵共に確認されなかった。調査の実施状況を表 4.1.1 に示した。
