# 桑名市五反田事案 支障除去対策事業

## 第6回 効果検証委員会

令和3年9月14日  
廃棄物適正処理プロジェクトチーム

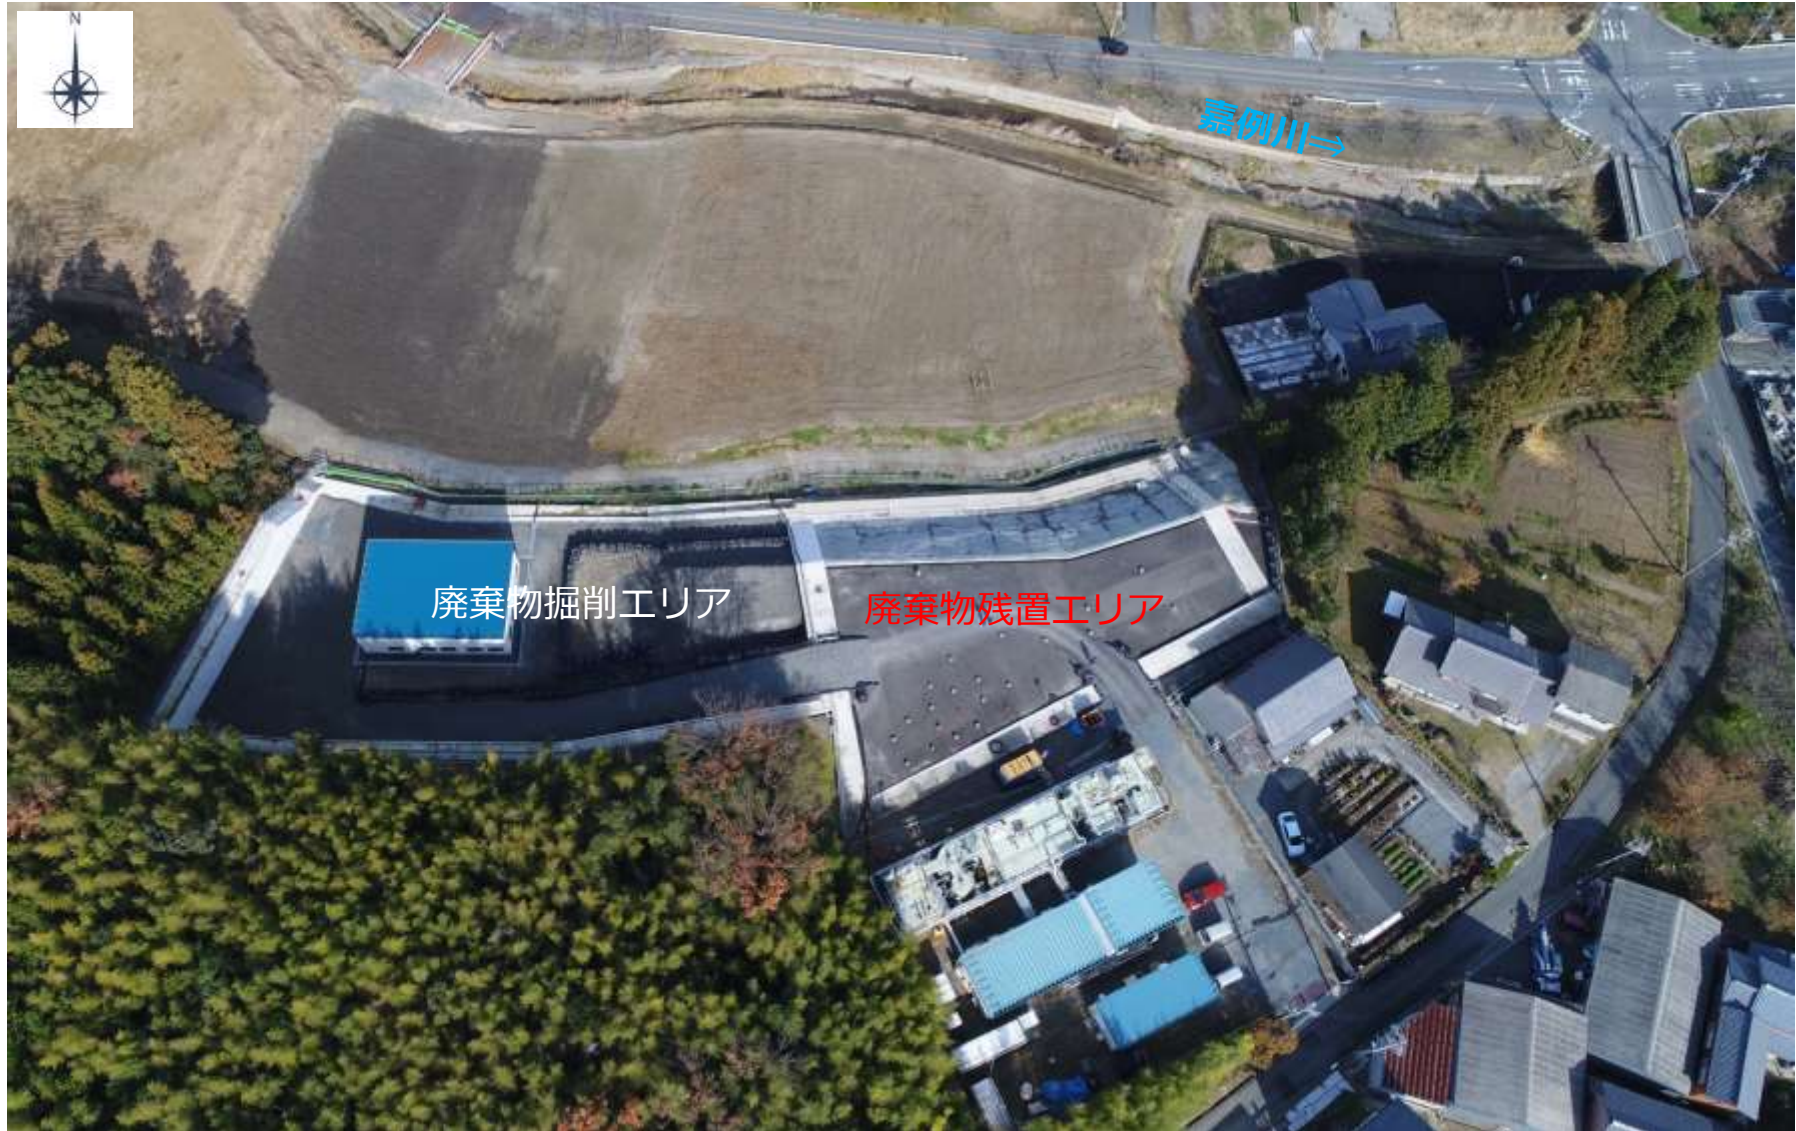
令和2年2月撮影

## 1-1-2 事案地の現況（航空写真）

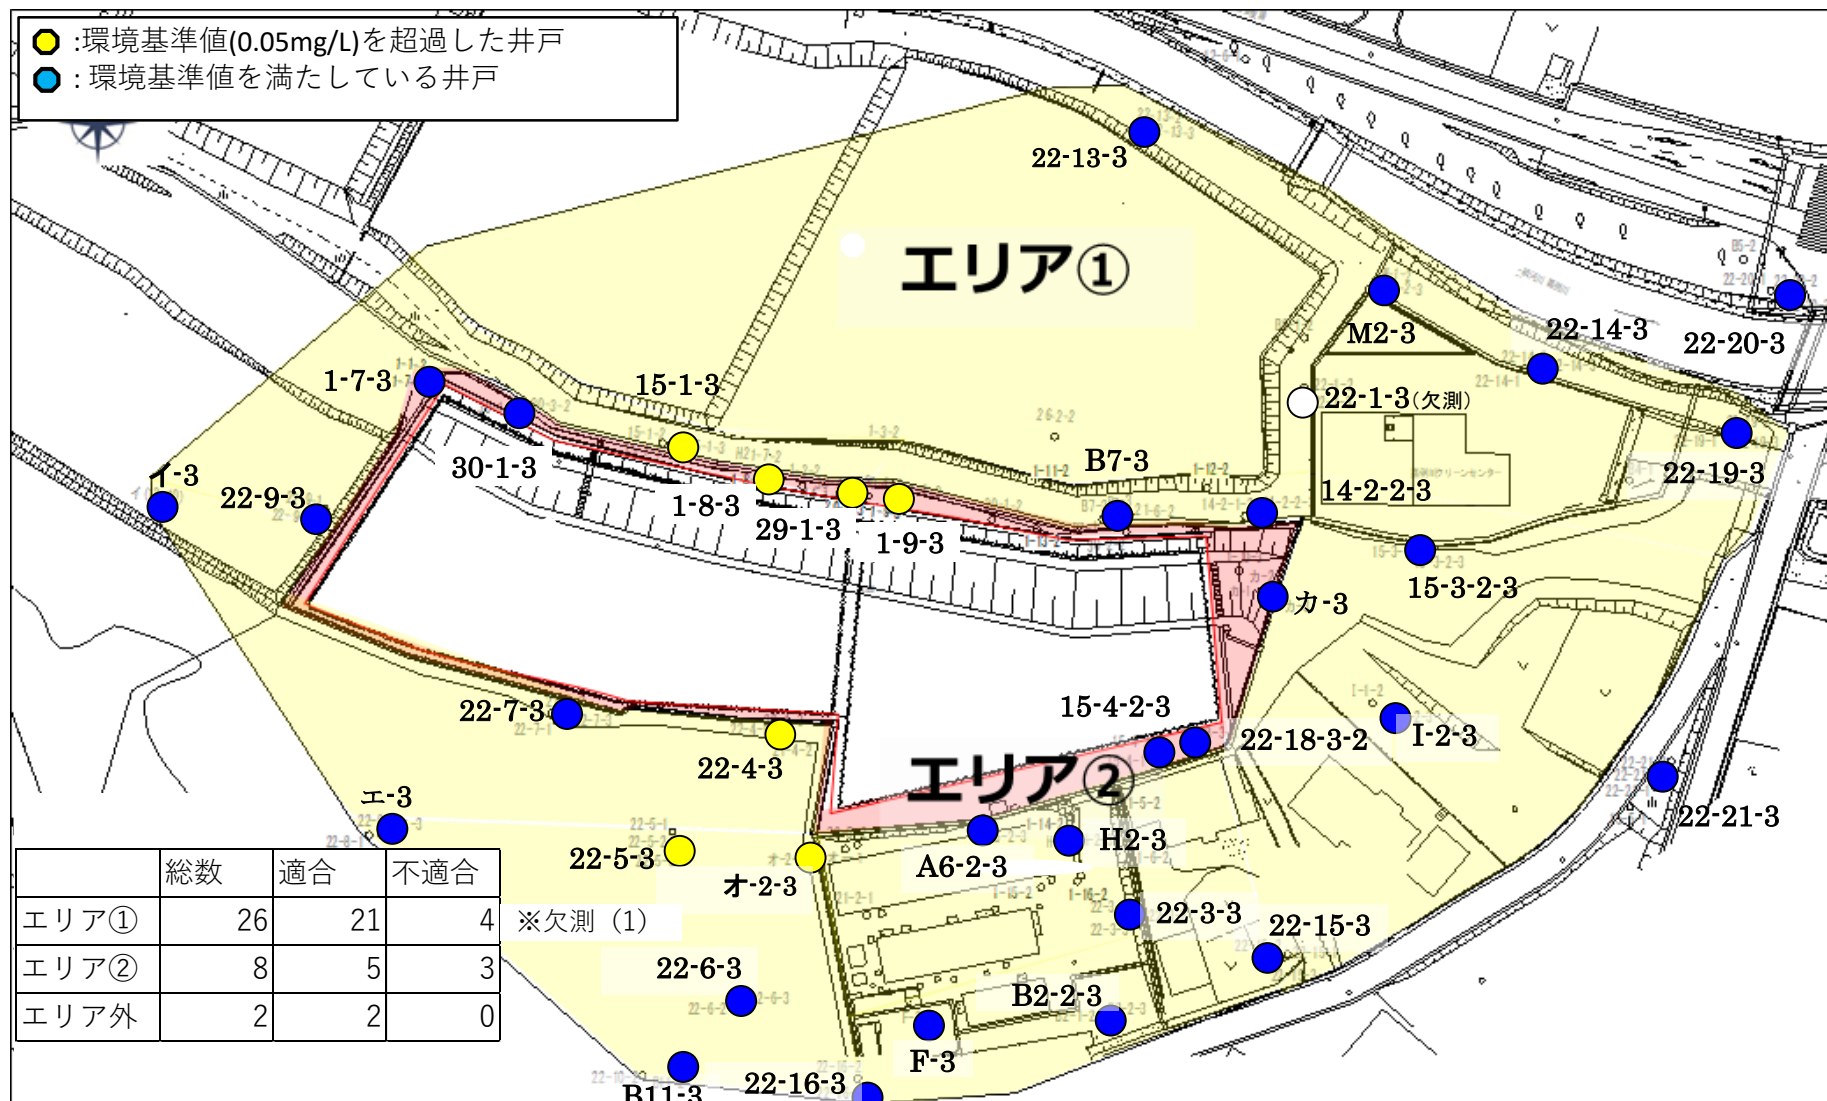
# 1-2-3 遮水壁外 第3帯水層 1,4-ジオキサン濃度の状況 (令和3年5月)

・令和3年度(5月)・・・遮水壁北側近傍及び南側において環境基準(0.05mg/L)超過がみられる。  
 ※揚水停止中

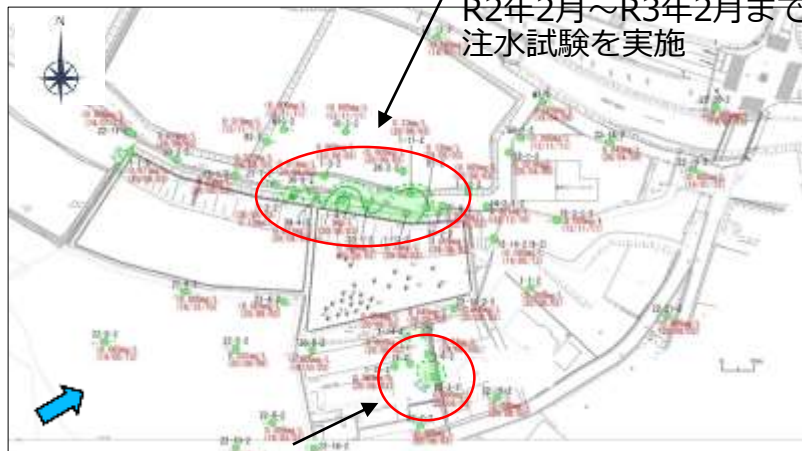
令和2年8月（第2期注水試験後）  
 <北側エリア> 遮水壁沿いに汚染が残る  
 R2年2月～R3年2月まで注水試験を実施

<南東側エリア> 浄化の進捗が鈍化傾向  
 R2年11月～R3年2月まで注水試験を実施  
 基準超過面積：416㎡

基準超過面積(m <sup>2</sup> )
平成24年2月	恒久対策事業着手前	3,577
平成28年9月	廃棄物撤去前	2,717
令和2年1月	廃棄物撤去後	1,197
令和2年8月	第2期注水試験後	416
令和3年3月	注水試験終了後	289
令和3年5月	揚水停止後1か月	391

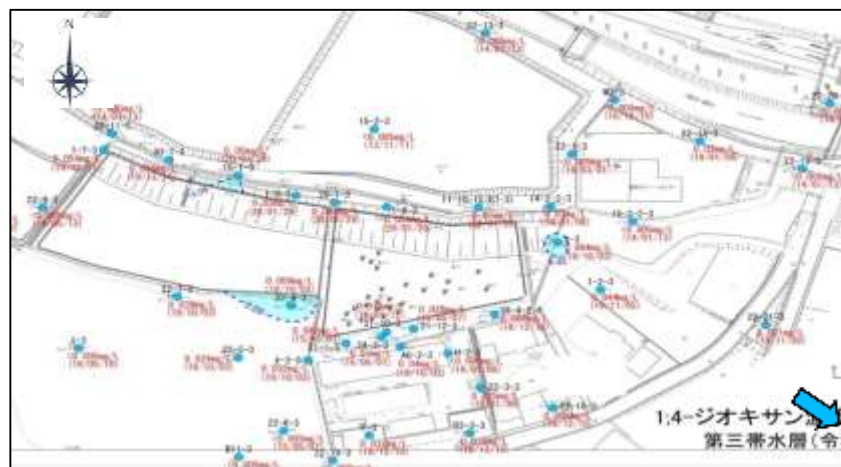
令和2年1月（廃棄物撤去後）

基準超過面積：178㎡

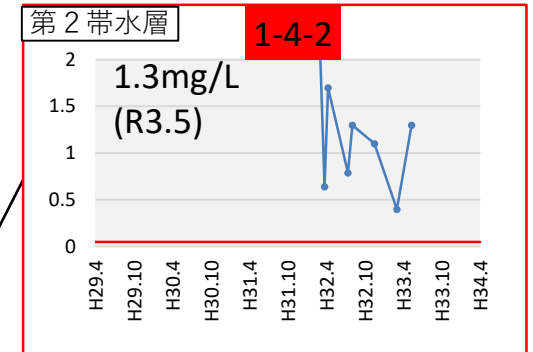
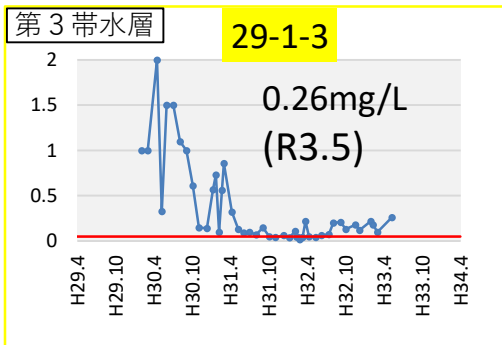
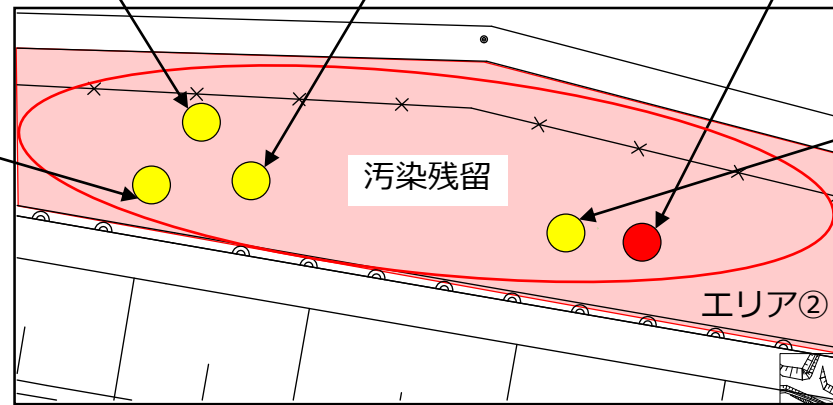
・遮水壁北側近傍の第2及び第3帯水層（下図）に汚染の残留が見られる

- : 環境基準値の10倍(0.5mg/L)を超過した井戸
- : 環境基準値(0.05mg/L)を超過した井戸

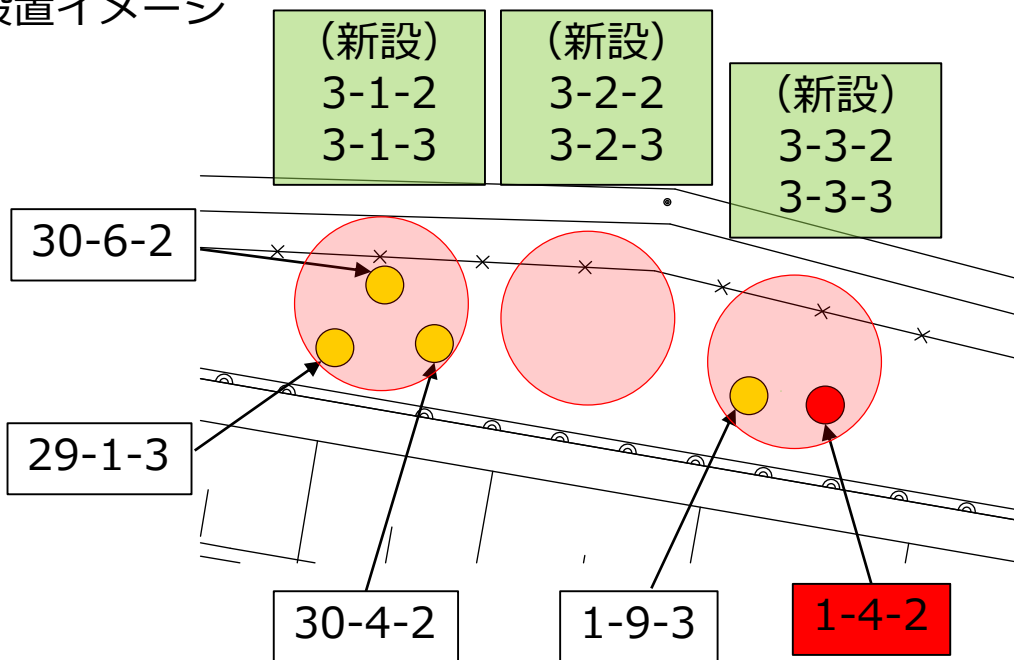
### 井戸設置イメージ

掘削及び井戸設置工事は令和3年11月に実施予定。工期、施工性、費用をふまえ「オールケーシング工法」を基本に実施する。掘削イメージは下図のとおり。

GL-19m (第3帯水層下の不透水層上部から5m下) を基本に掘削する。

掘削部分に井戸を設置 (第2帯水層: 3本、第3帯水層: 3本) し、揚水浄化を行う。  
実施期間は最大7カ月を予定する。(工期の調整等により可能な限り実施する。)

※桃色部分: オールケーシングによる掘削。

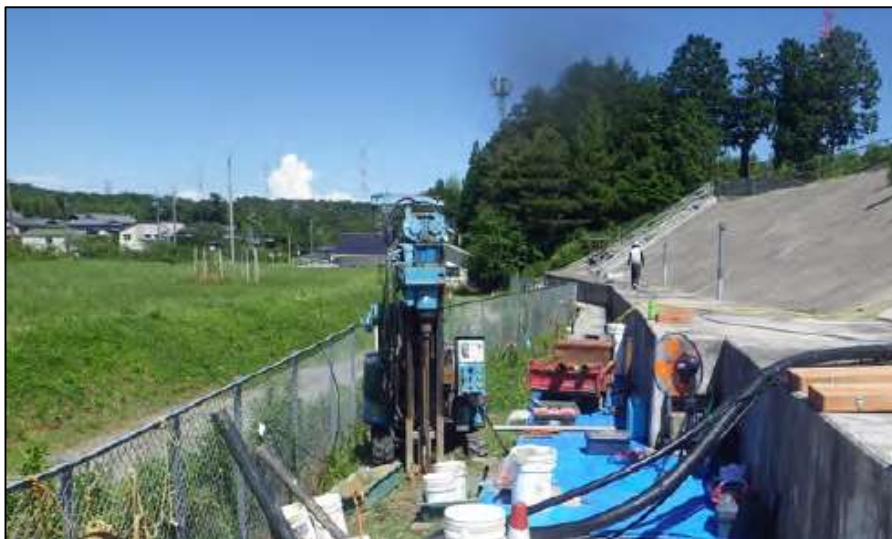
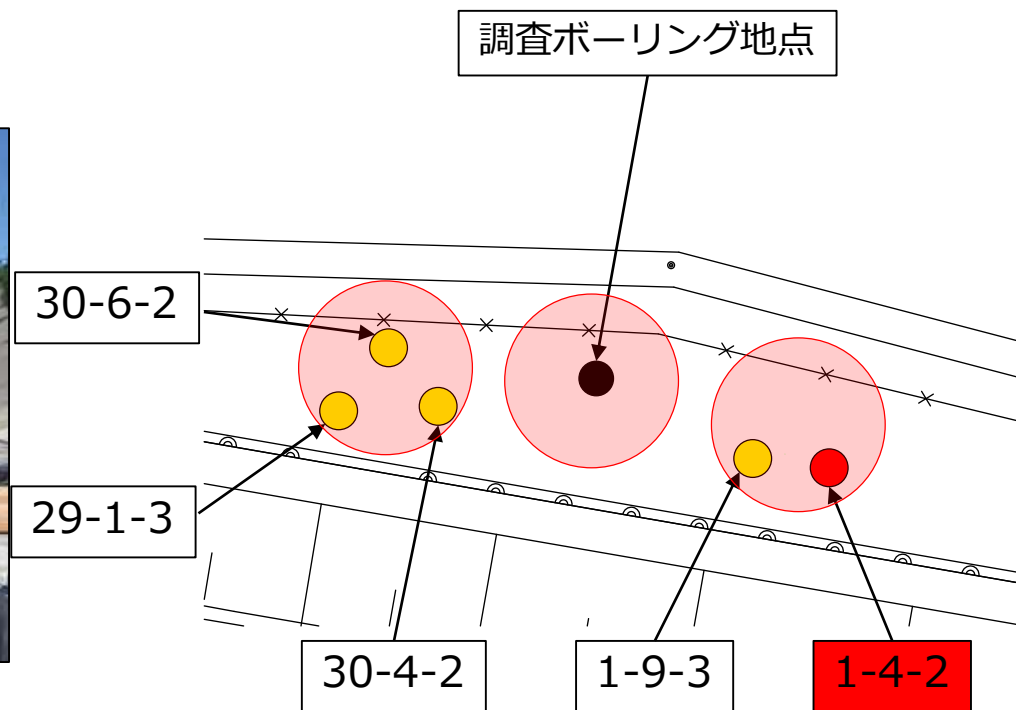
掘削状況

実施日 : 令和3年7月19日~20日  
目的 : 掘削深度の検討  
調査地点 : 汚染残留箇所 (30-4-2,1-4-2) の中間地点  
掘削深度 : GL-19m (第3帯水層下の不透水層まで)  
調査項目 : 1,4-ジオキサン (GL-4mからGL-19mまで1mごとに試料採取)

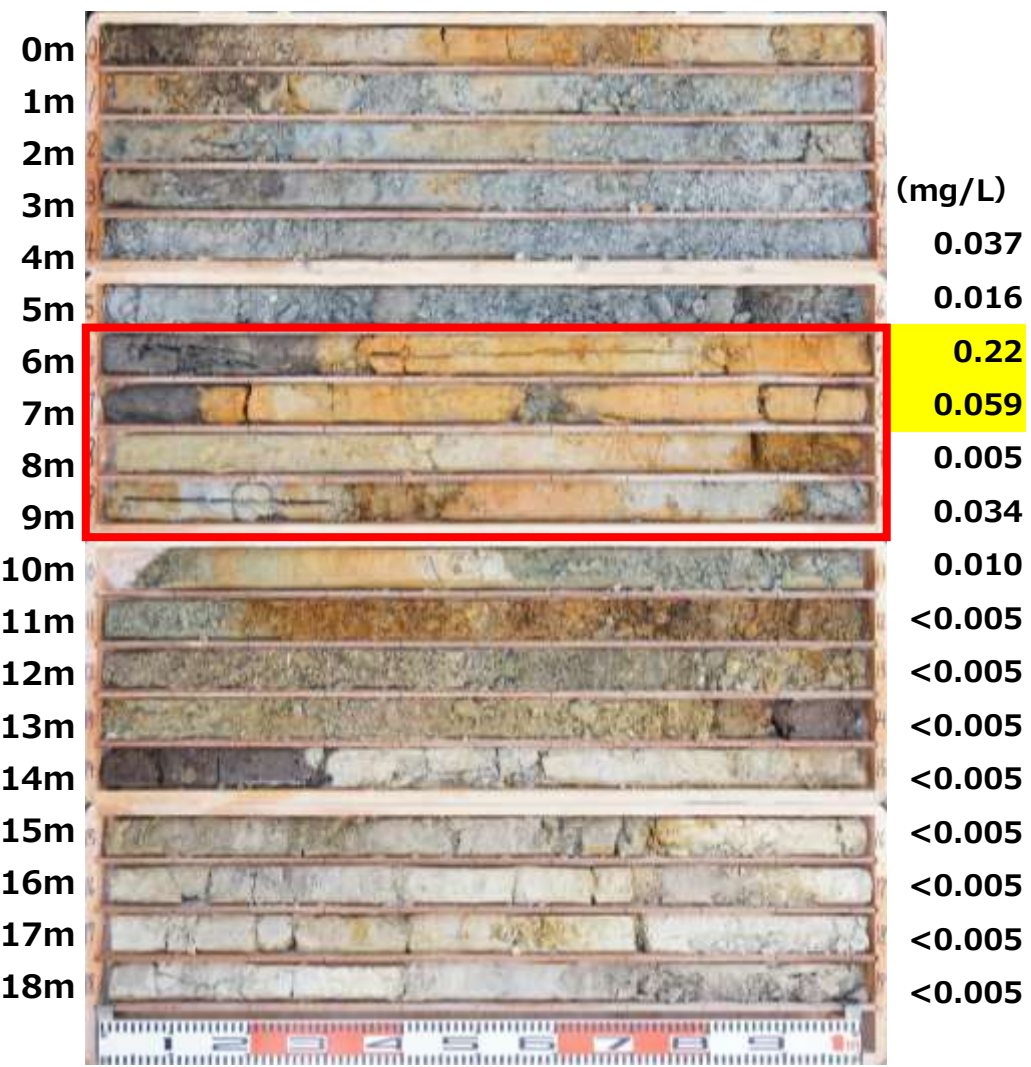
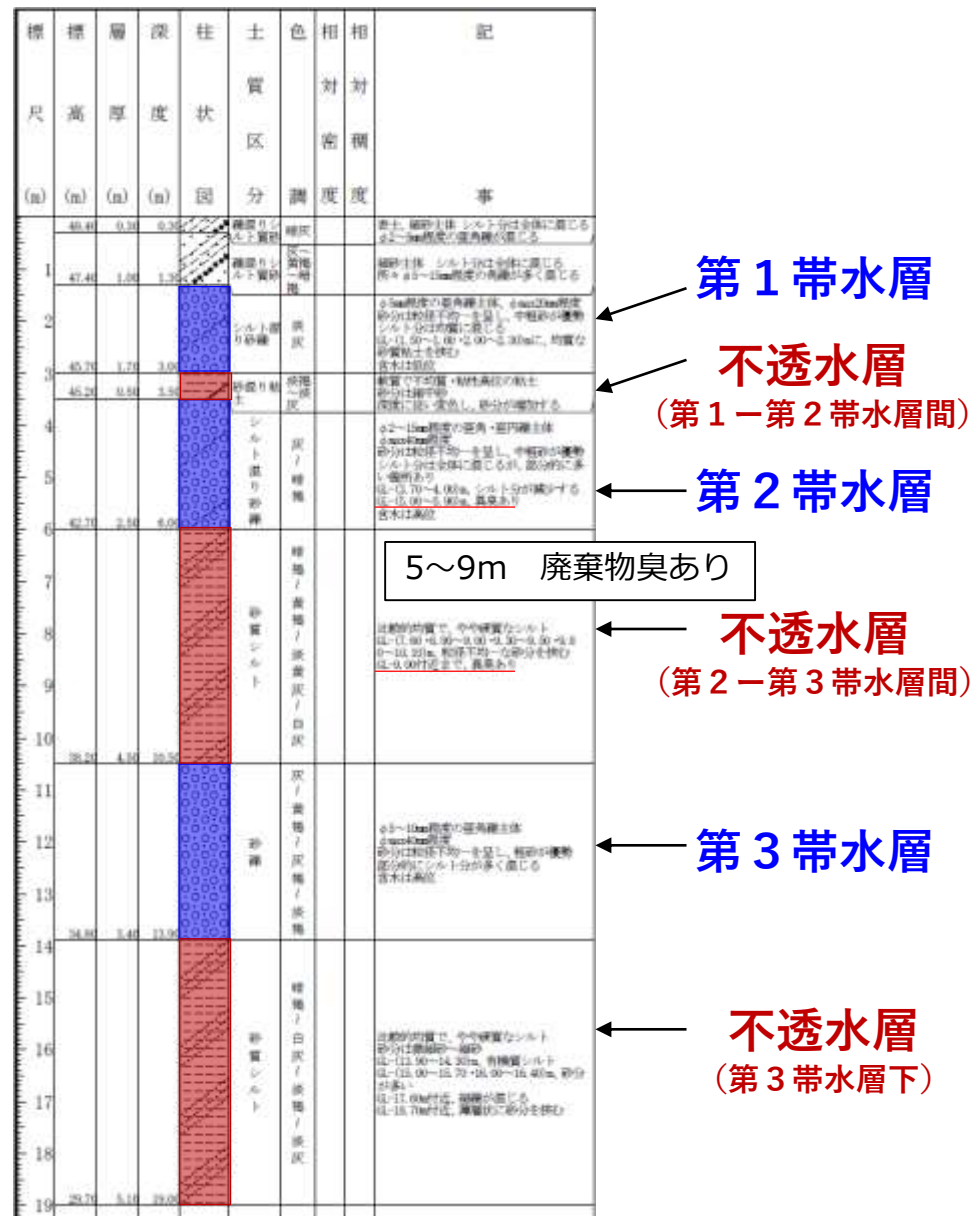
- ・第2 - 第3帯水層間の不透水層に環境基準を超える1,4-ジオキサン汚染の残留が確認された。
- ・第3帯水層以深に汚染は見られなかった。

- ・調査ボーリング結果 (R3.7) . . . 第2-第3帯水層間の不透水層に汚染残留が見られる (26,27ページ)
- ・地下水モニタリング結果 (R3.5) . . . 第3帯水層に汚染残留が見られる (27ページ)

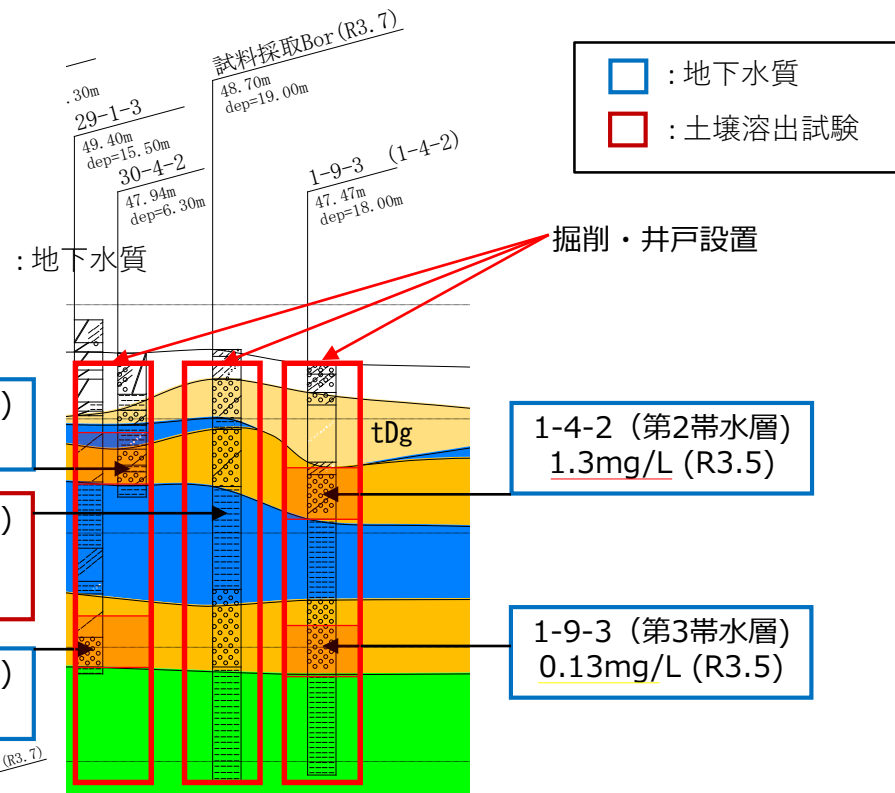
# 1-3-5 遮水壁北側近傍の地質断面図について

・第2、第3帯水層（地下水）及び、第2-第3帯水層間の不透水層（土壌）に汚染残留が見られることから、GL-19m（第3帯水層下の不透水層上部から5m下）を基本に掘削する。

・掘削範囲の地層は粘土層と砂礫層が入り組んだ構造となっていることに留意し井戸仕上する。

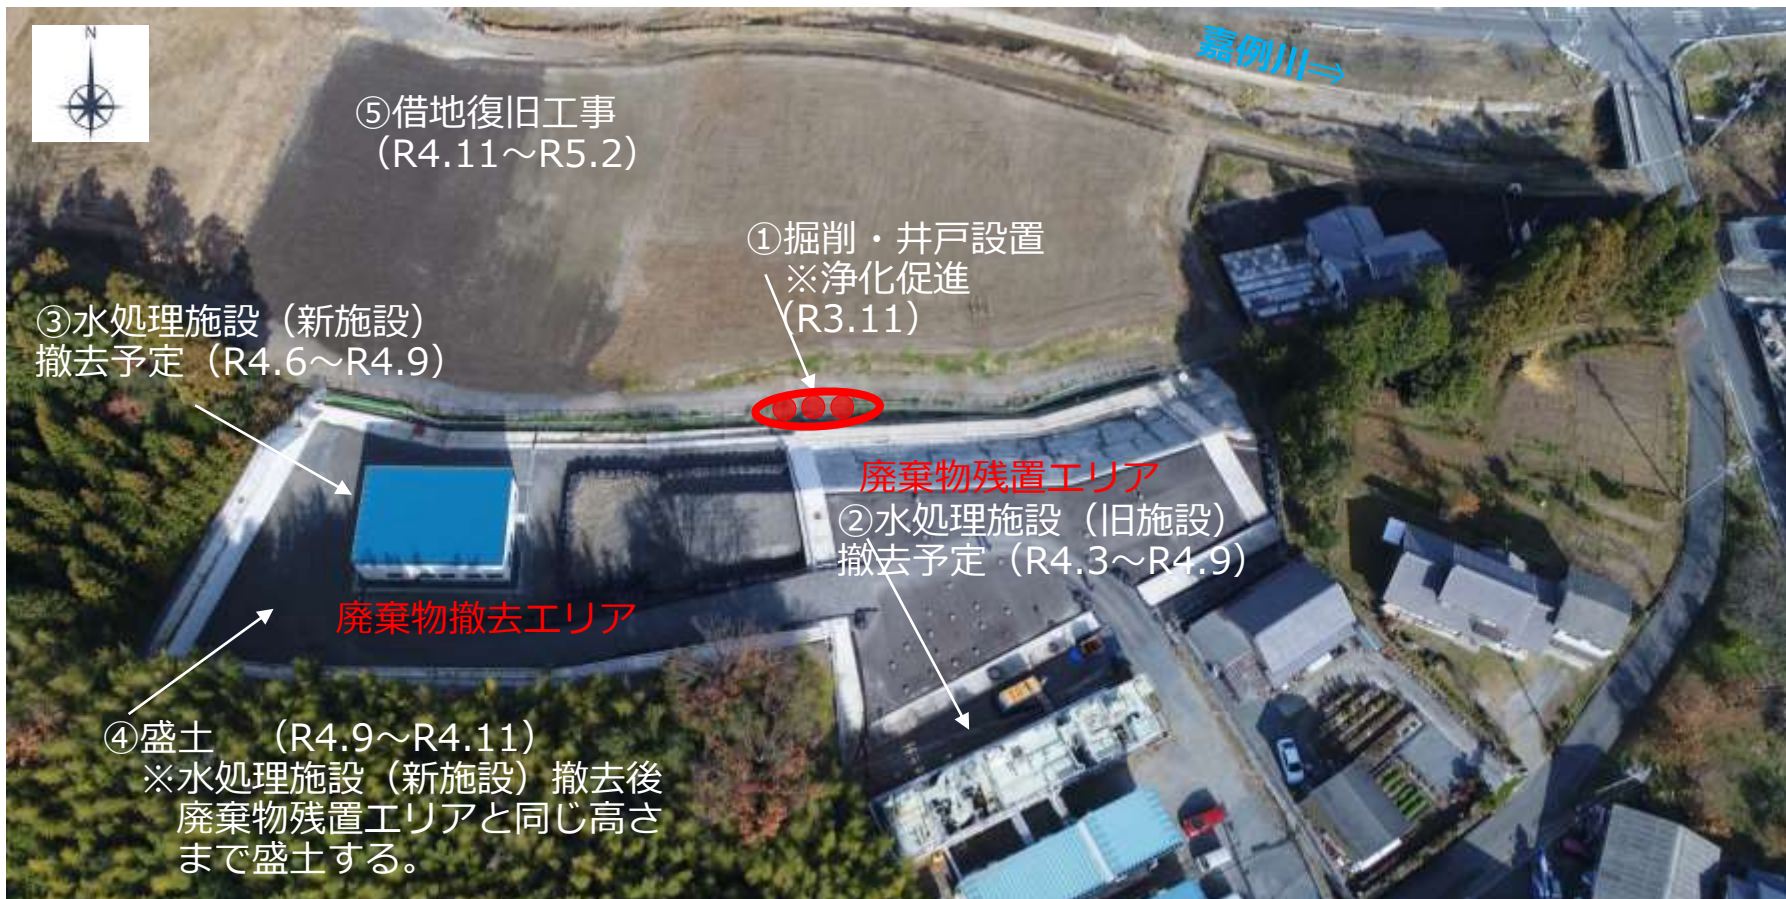
# 2-1-4 水処理施設の撤去時期（見込）について

対策スケジュール	令和3年度									令和4年度									令和5年度以降							
	4月	5月	6月	7月	8月	9月	10月	11月	12月	1月	2月	3月	4月	5月	6月	7月	8月	9月	10月	11月	12月	1月	2月	3月		
汚染範囲の掘削・井戸設置 盛土（廃棄物撤去エリア） 借地復旧工事								掘削・井戸設置①										盛土（廃棄物撤去エリア）④		⑤借地復旧工事						
水処理施設 （旧施設 60m <sup>3</sup> /日）	揚水停止							揚水浄化					②撤去工事													
水処理施設 （新施設 19m <sup>3</sup> /日）	揚水停止							揚水浄化		浄化促進範囲の揚水浄化			③撤去工事													
モニタリング	効果確認モニタリング																							モニタリング
