後期対策工事の実施状況について

- 1 後期対策工事実施スケジュール
- 2 事案地全体の航空写真について
- 3 補完的措置工 施工状況について
- 4 熱処理工実施状況について

1.1 後期対策工事 実施スケジュール

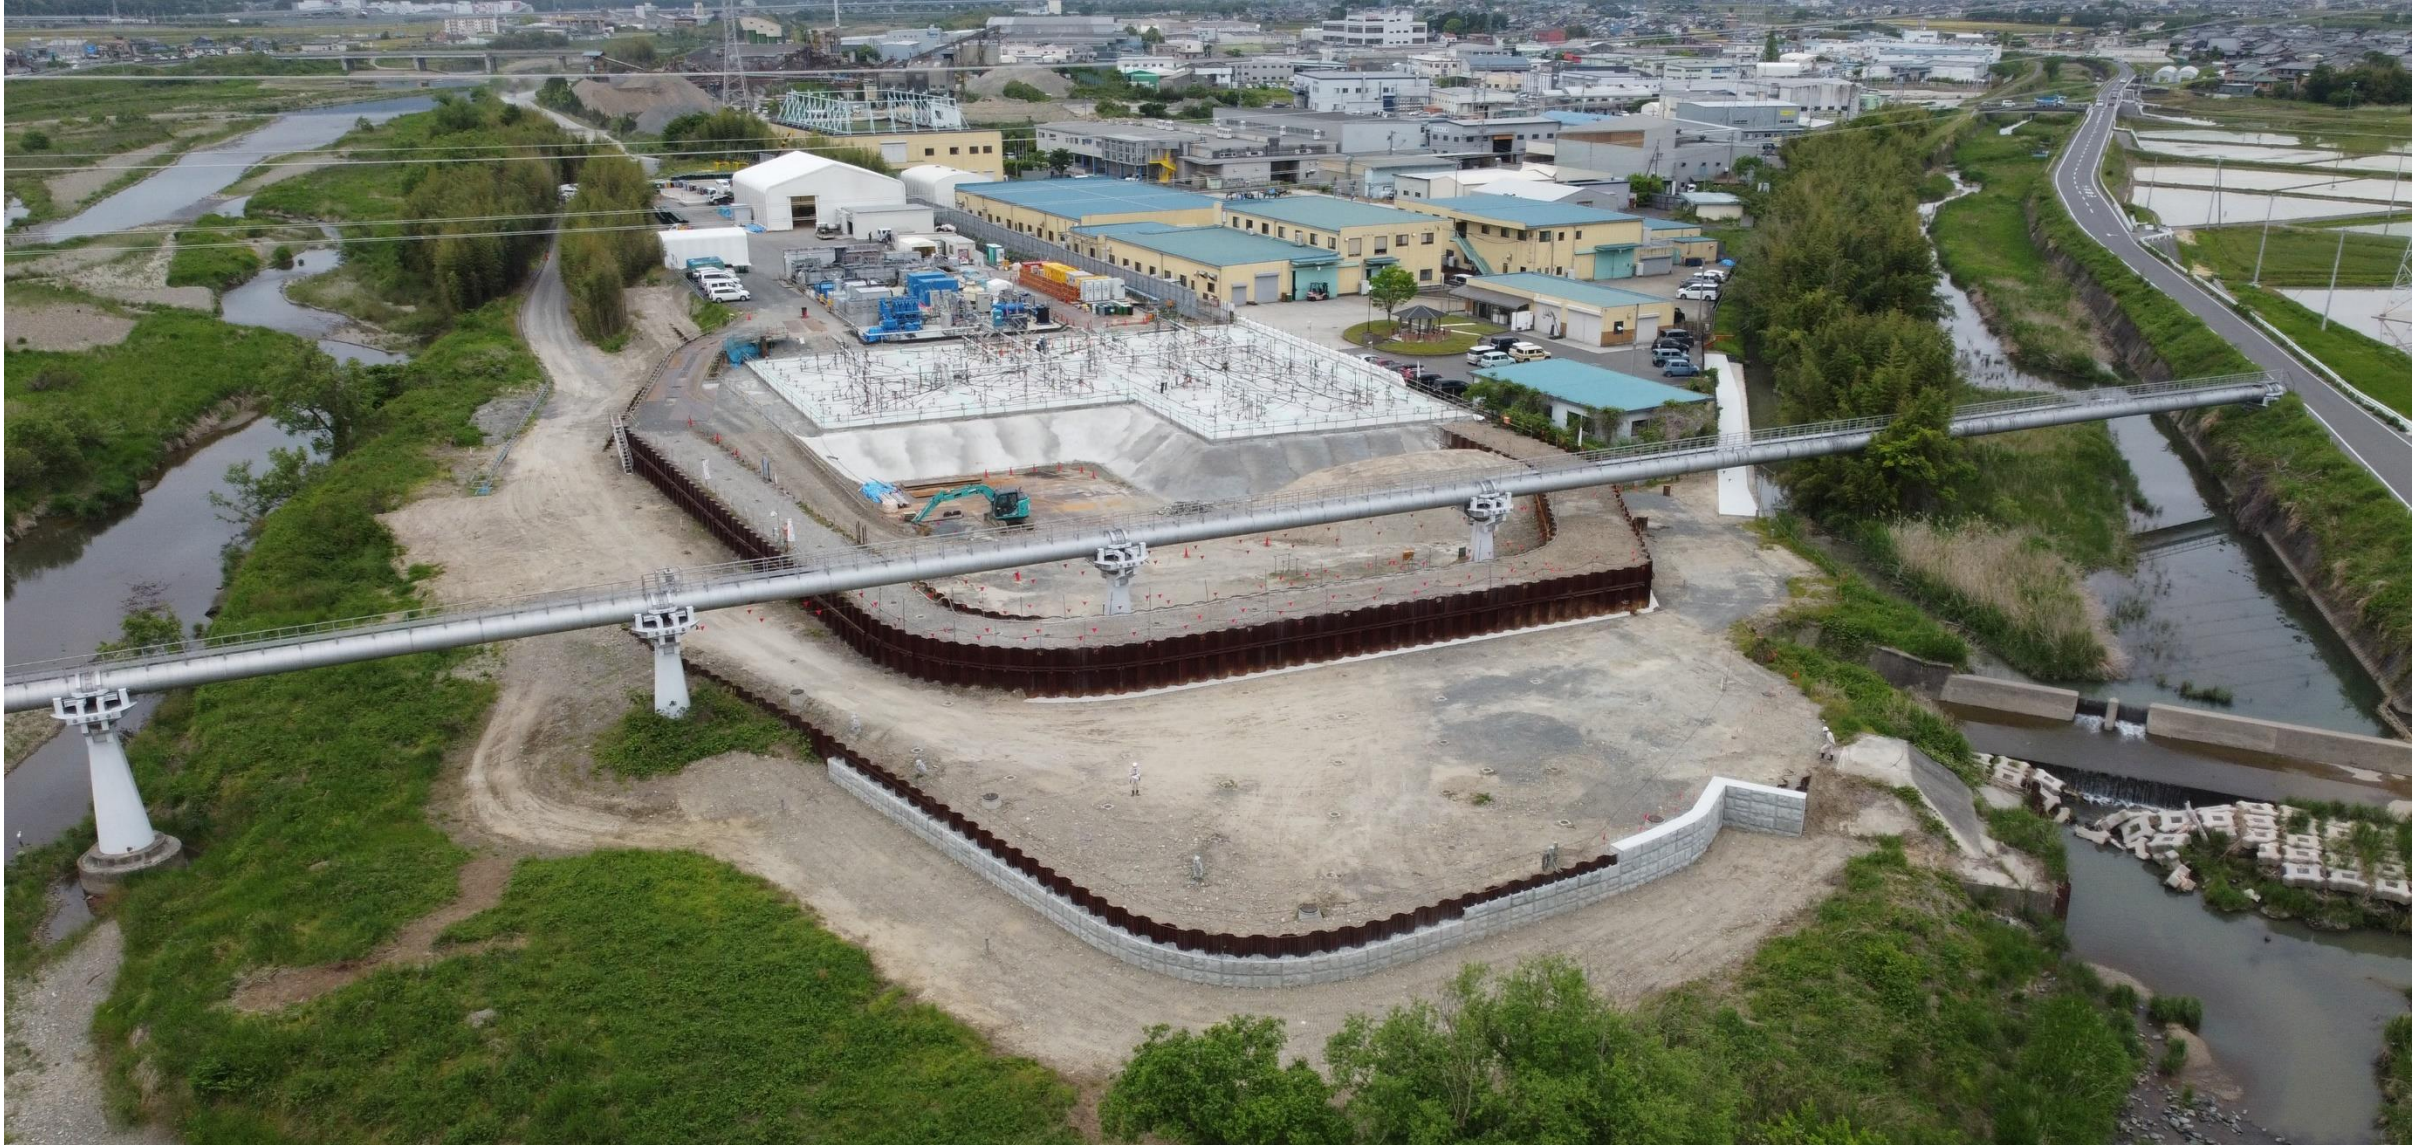
2. 1 事案地全体の航空写真

令和4年5月9日撮影

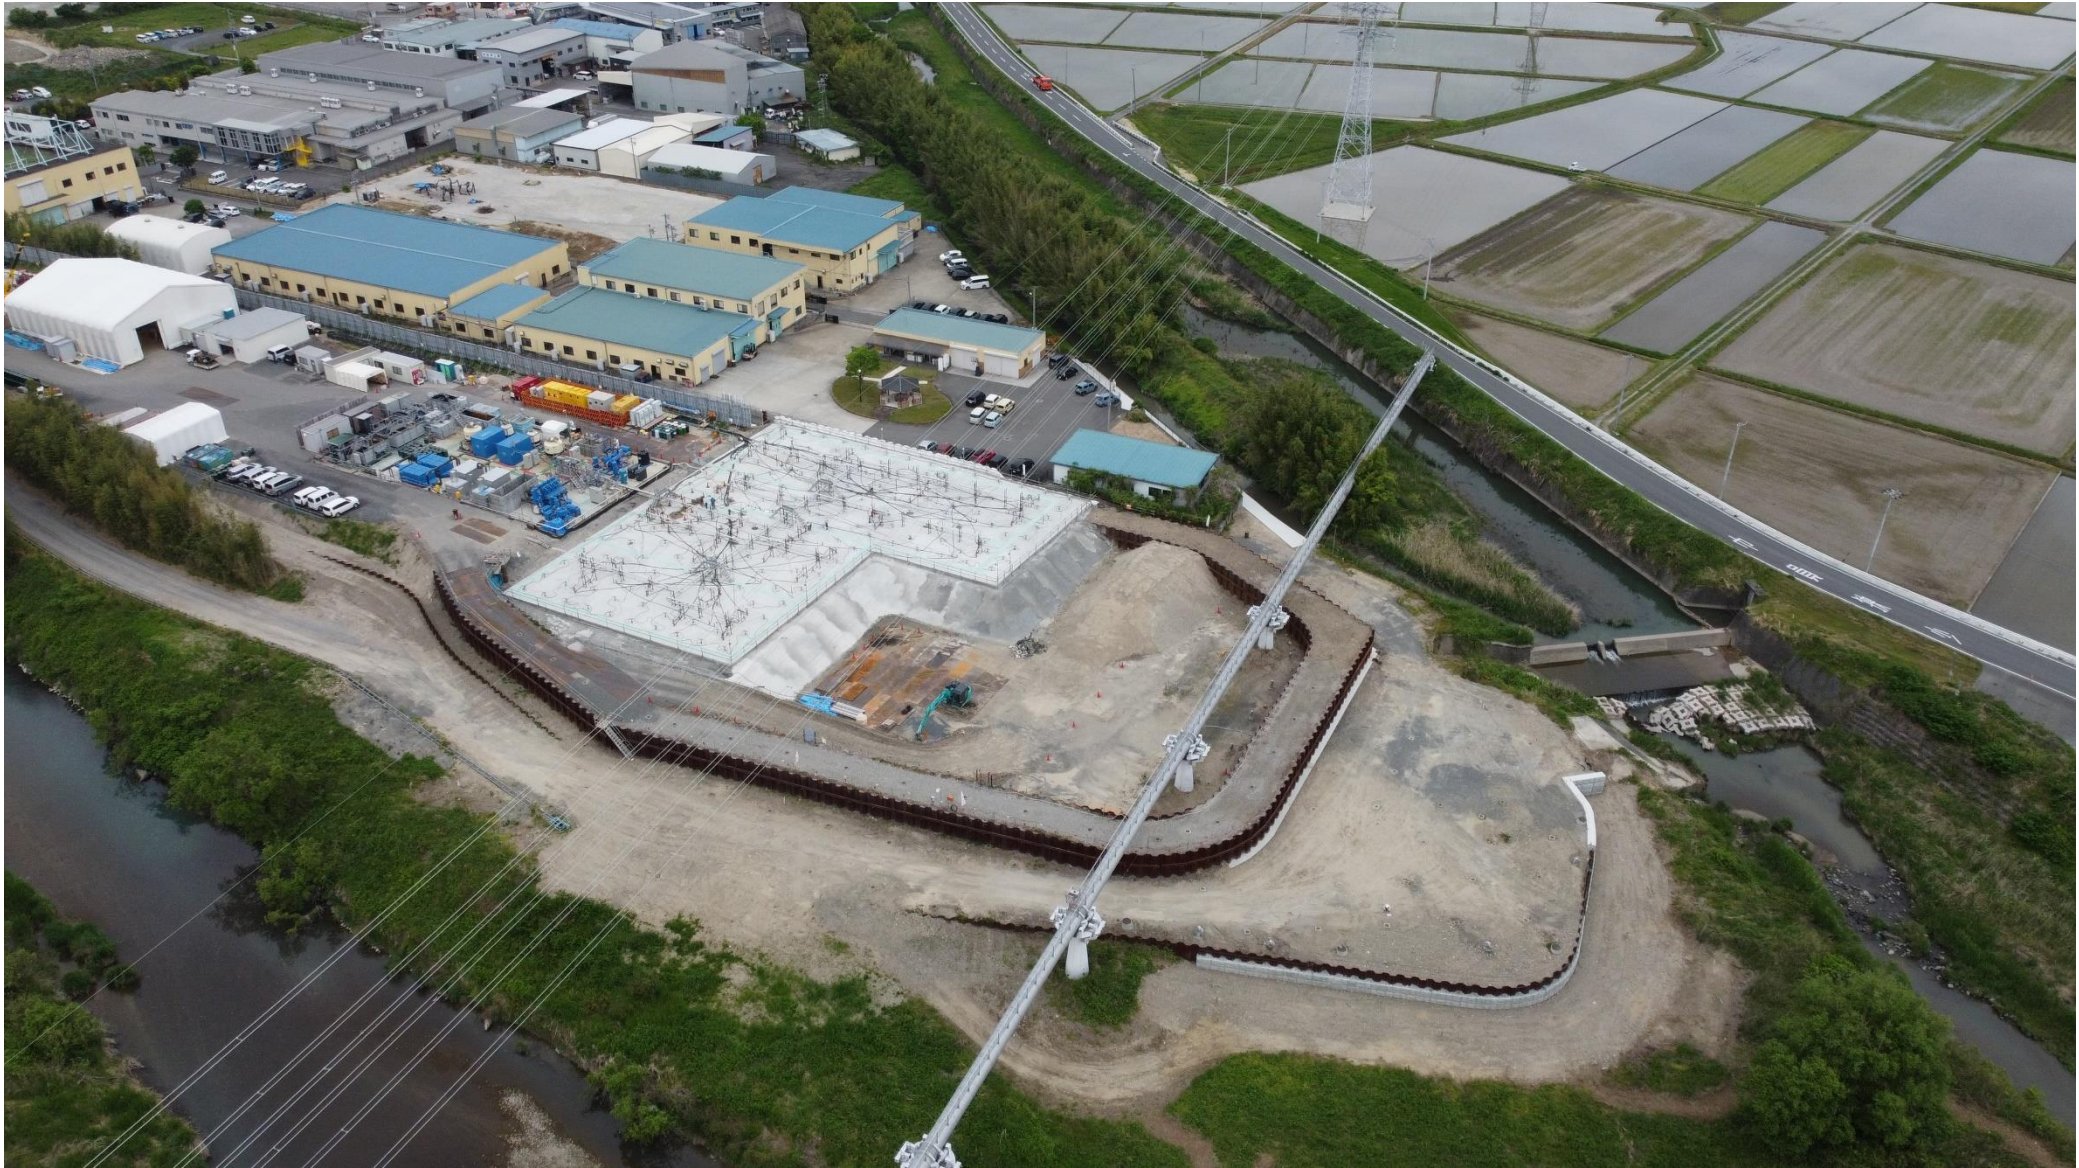
2. 2 事案地全体の航空写真

令和4年5月9日撮影

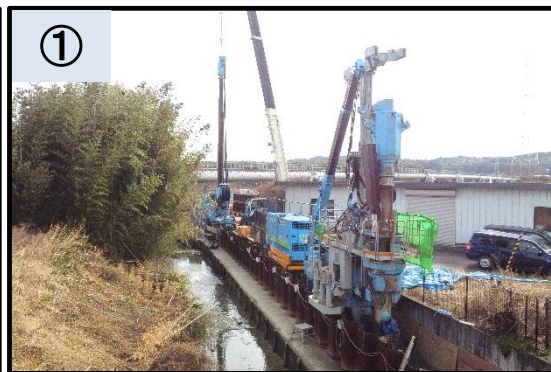
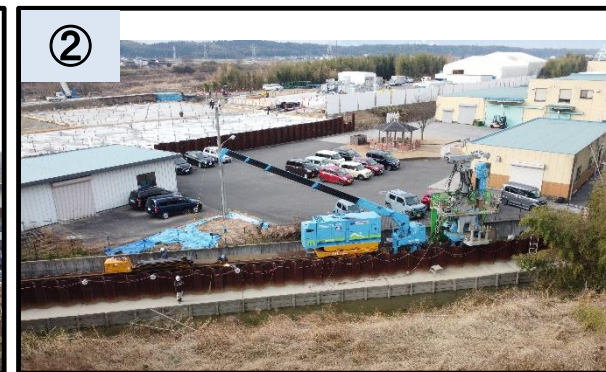
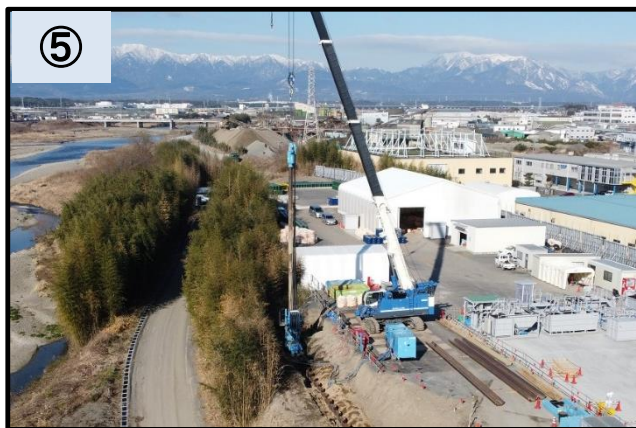
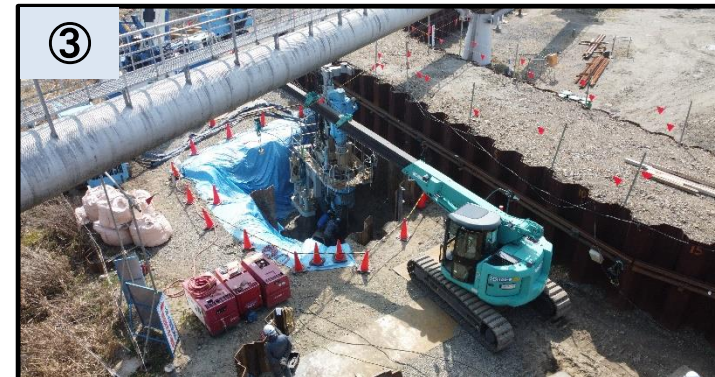
3.1 補完的措置 施工状況(鋼矢板設置)

● 補完的措置 施工状況
(鋼矢板二重化)
令和4年4月施工

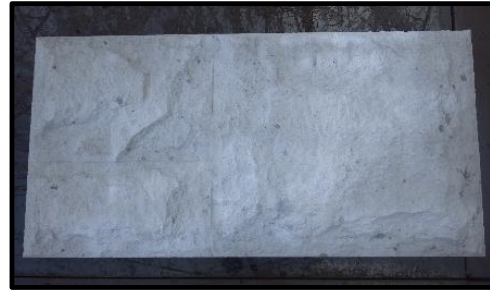
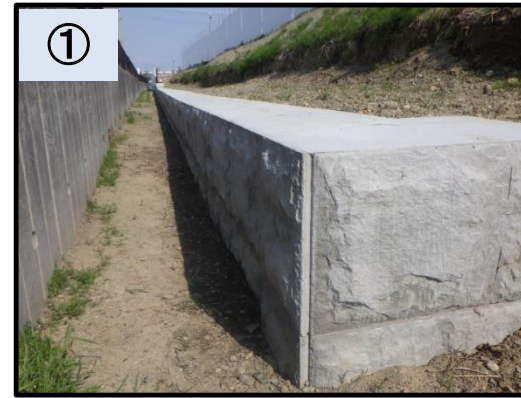
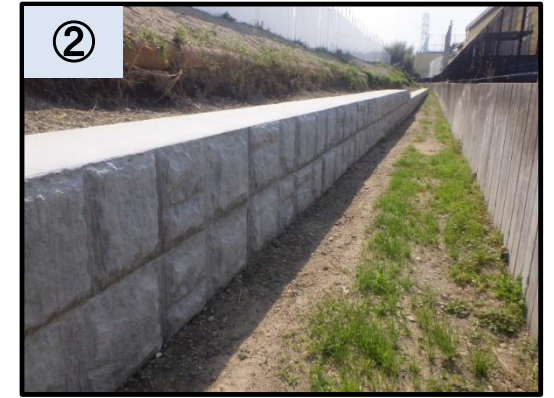
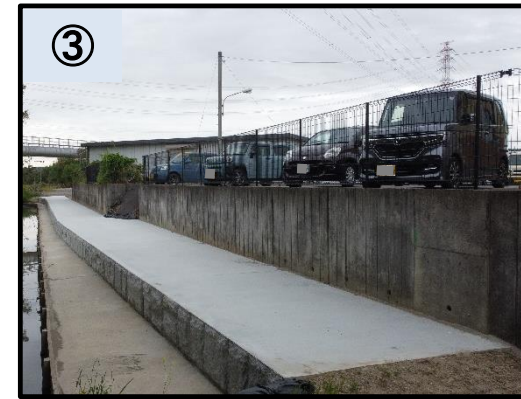
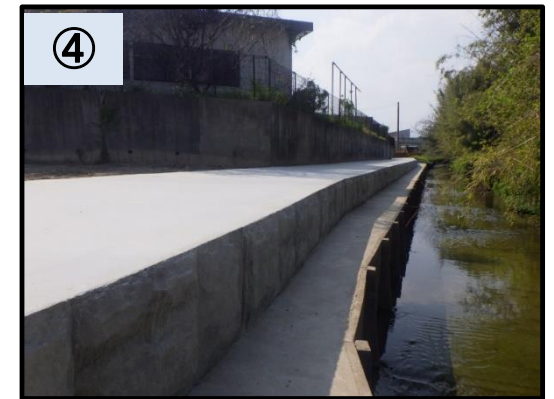
3.2 補完的措置 施工状況(防護コンクリート)

- 防護コンクリート
鋼矢板保護コンクリート
残存型枠工法

残存型枠(メーク割石40)

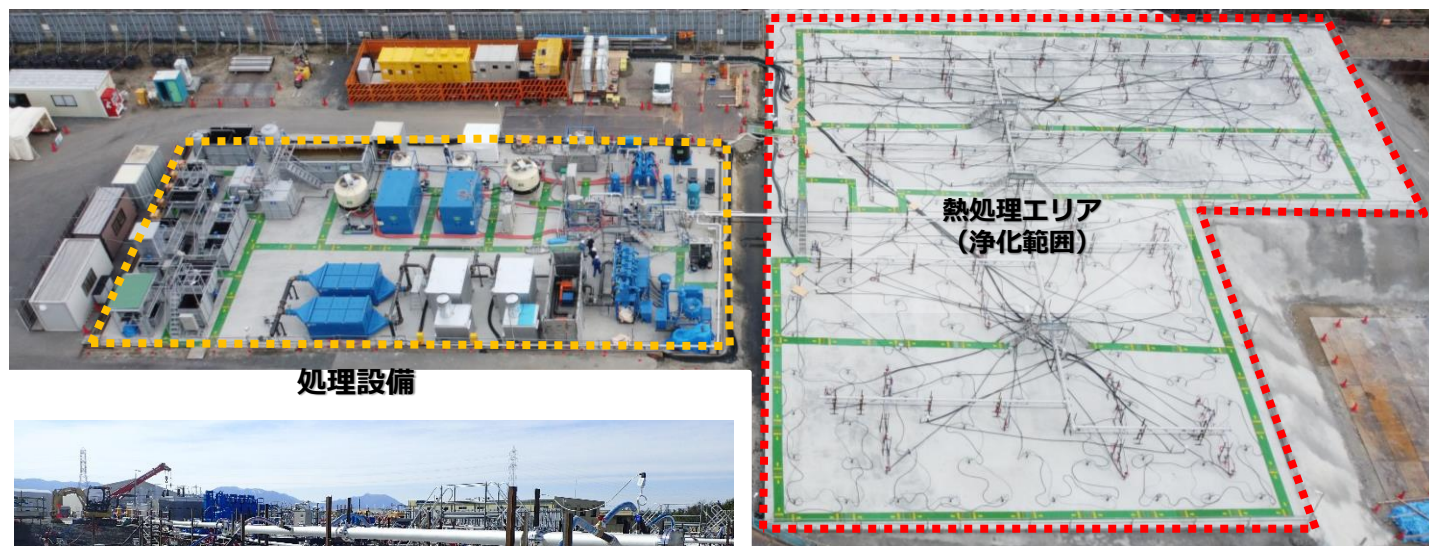
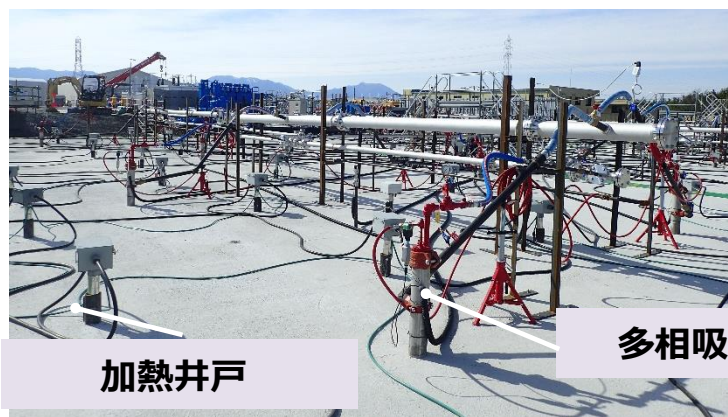
図4-1 熱処理工全景

処理設備

熱処理エリア
(浄化範囲)

加熱井戸

多相吸引井戸

熱処理エリア近景

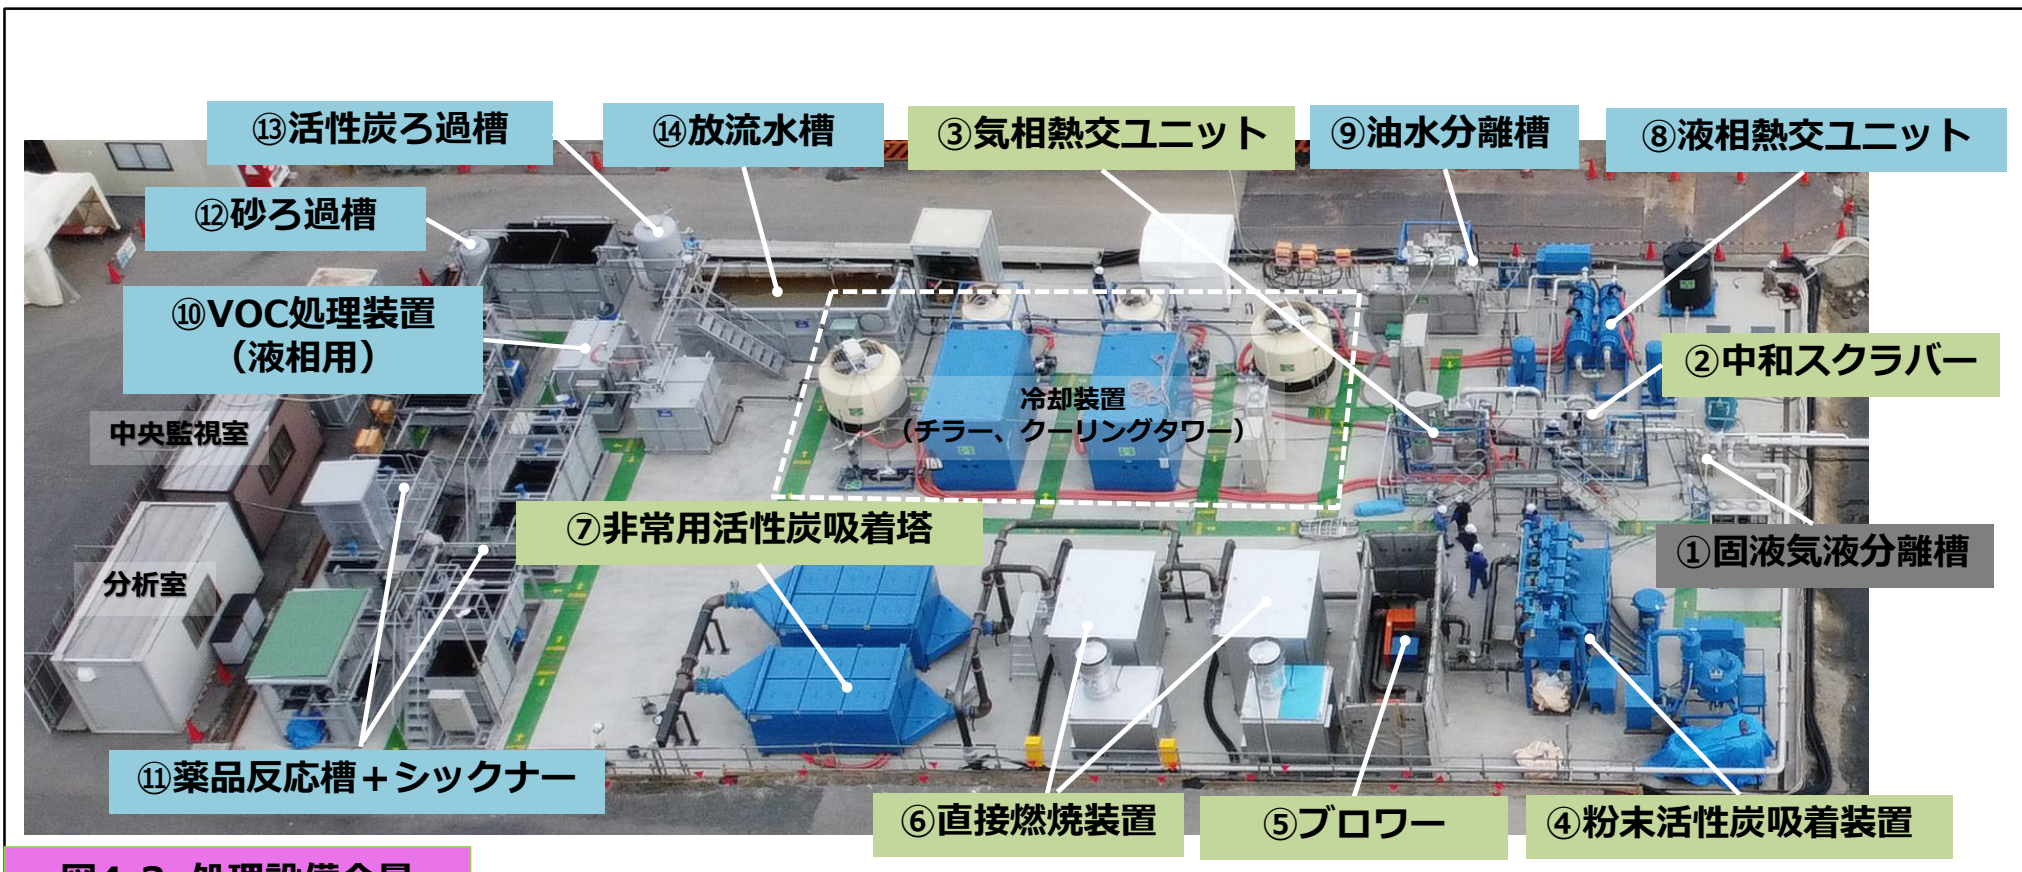
図4-3 処理設備全景

流入する液相・気相を分離後、中和・冷却を経て処理

温度やVOC濃度、気相の可燃性ガス濃度を遠隔監視、流入する流体の状況に合わせて、処理方法を制御

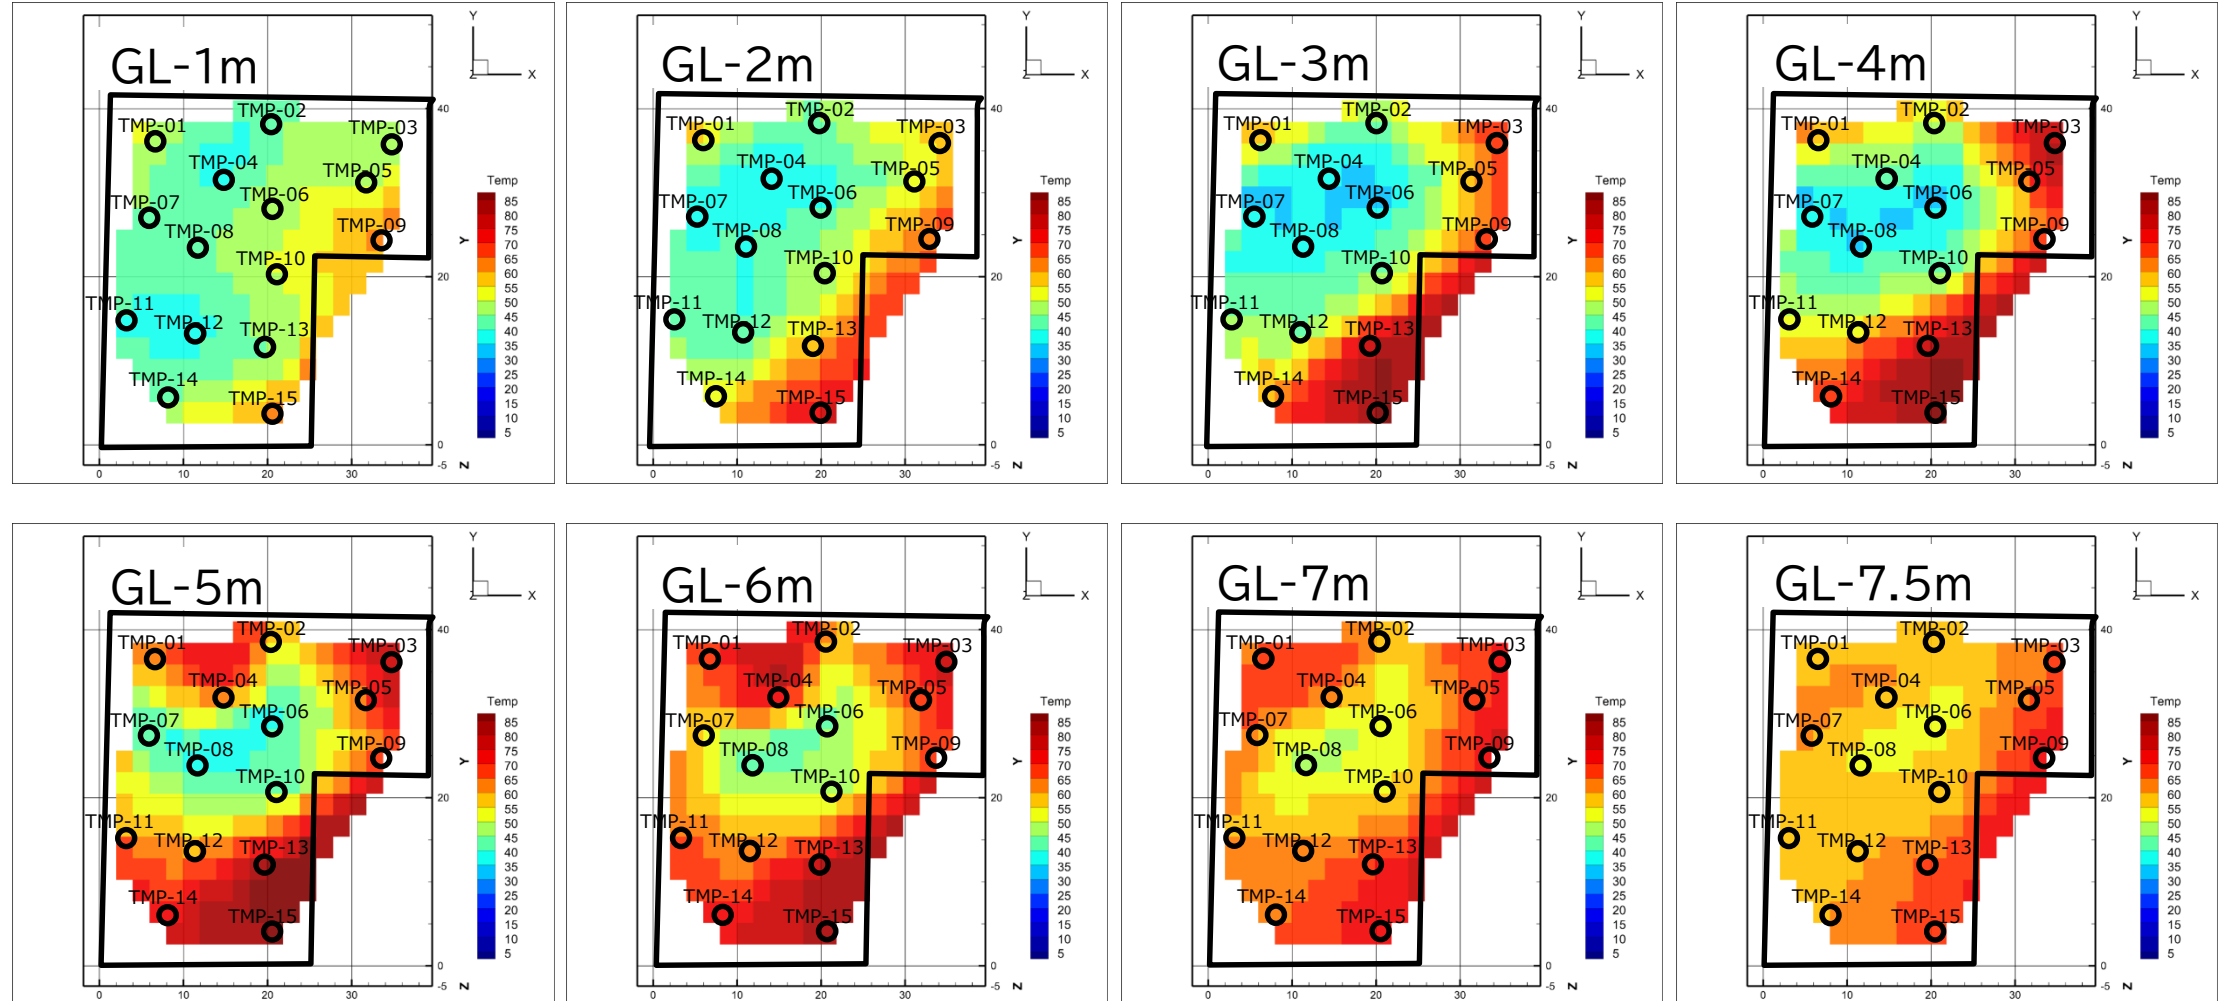
図4-5 地盤温度の平面分布

場所によって、昇温状況にばらつきあり(TMP-04、06、07、08の3.0mと4.0m付近が約35°C前後)

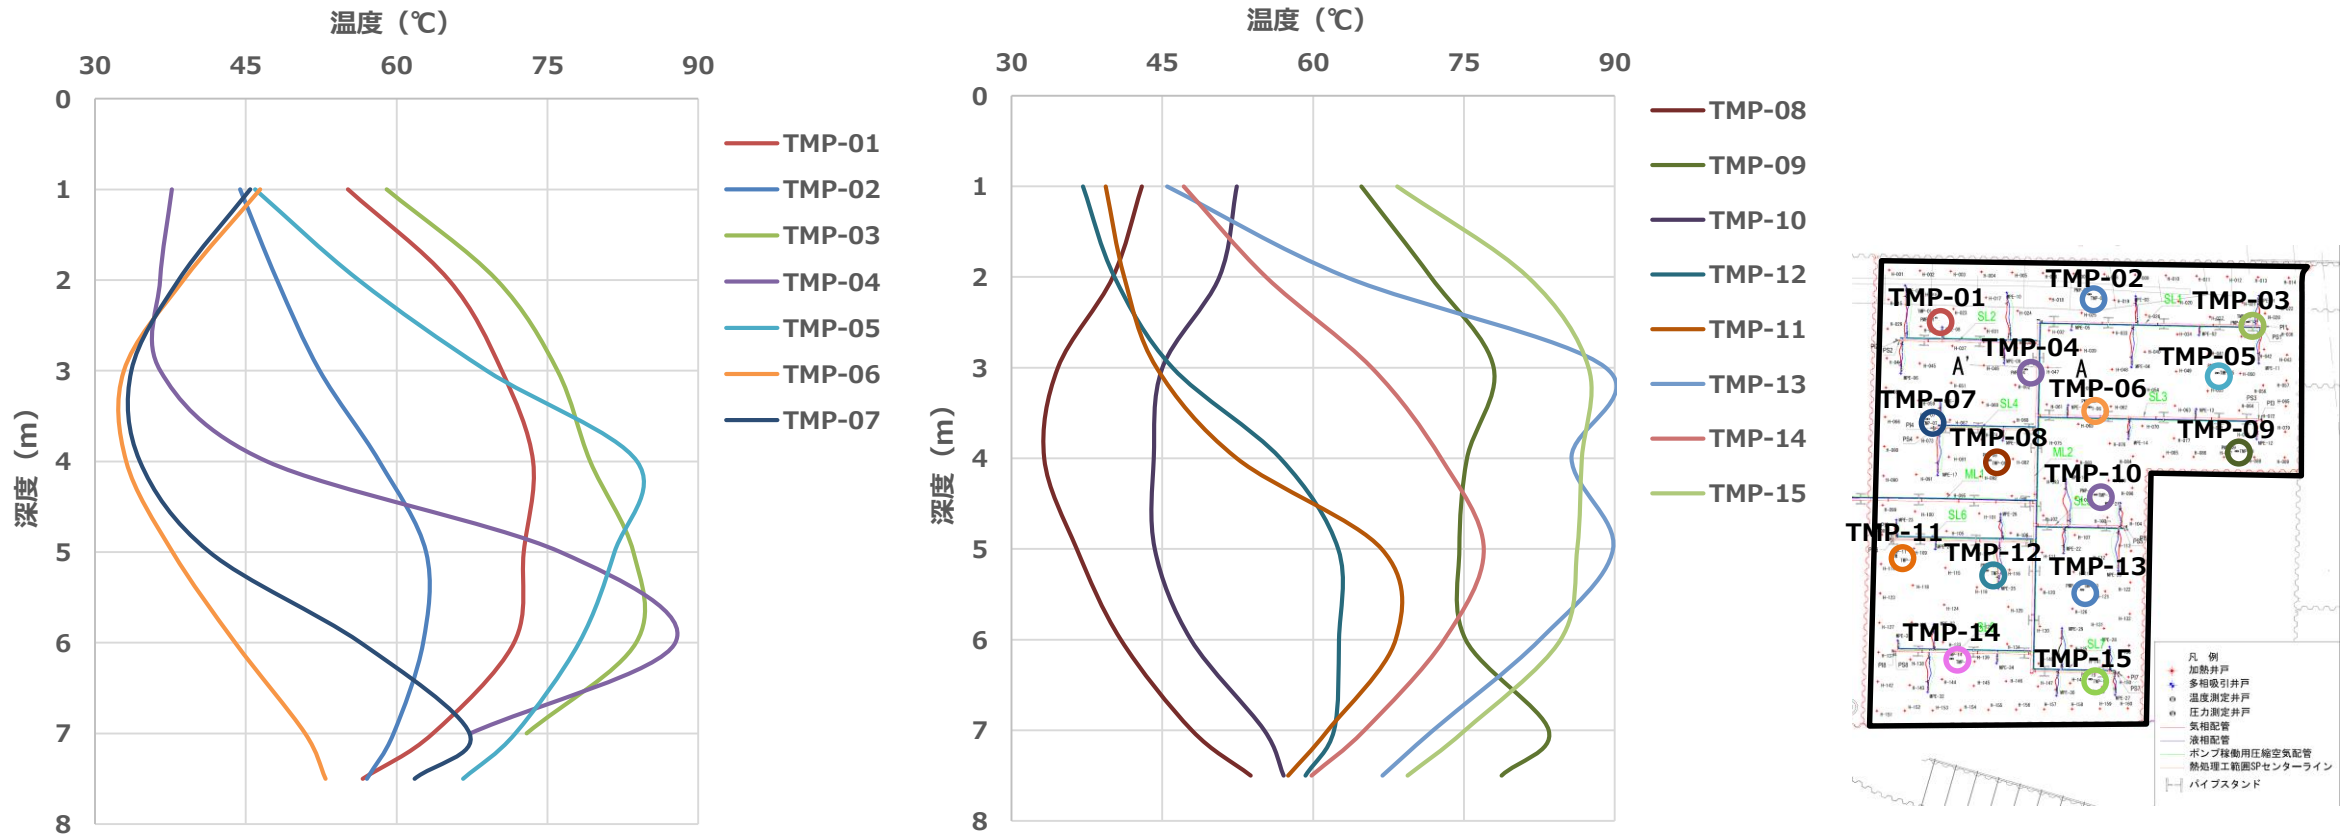
図4-7 地盤温度の鉛直分布

場所によって、昇温状況にばらつきあり(TMP-04、06、07、08の3.0mと4.0m付近が約35°C前後)

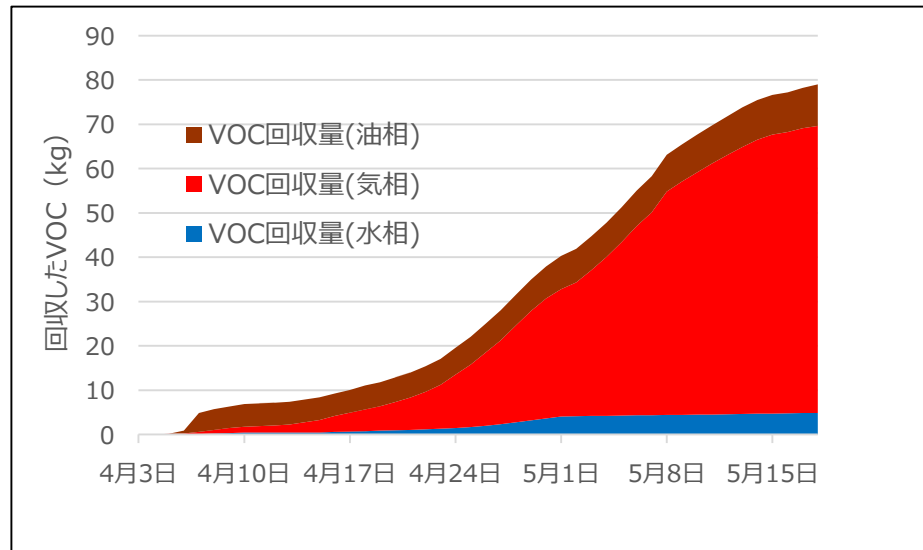
図4-8 VOC積算回収量

気相・水相・油相それぞれからのVOC回収量を算定
温度の上昇に伴い、今後、1日当たりに回収される
汚染物質の量は増加する見込み

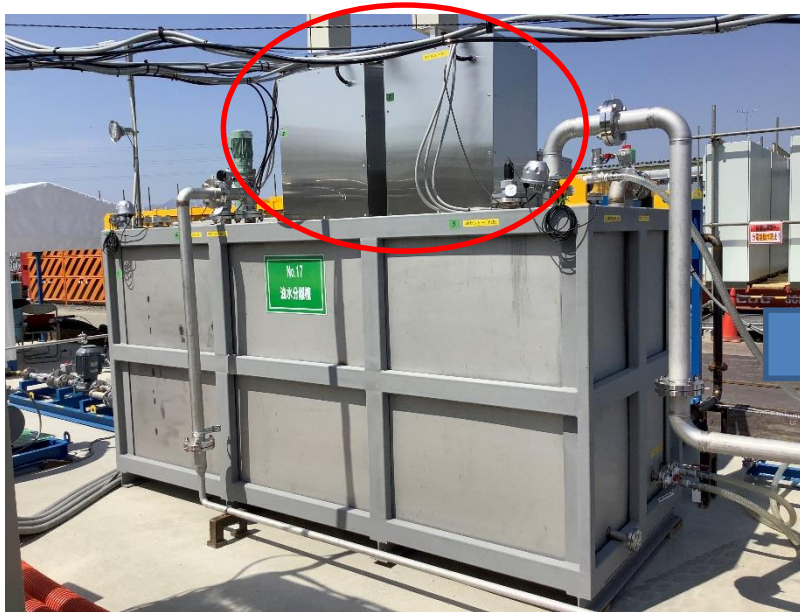
油水分離槽

粘性が非常に高い、暗褐色～褐色、強い油臭あり
引火点分析の結果、第3石油類(引火点70℃以上)
