中勢北部サイエンスシティ第1期事業計画
に係る事後調査報告書

〈令和3年度〉

令和4年 3月

津 市

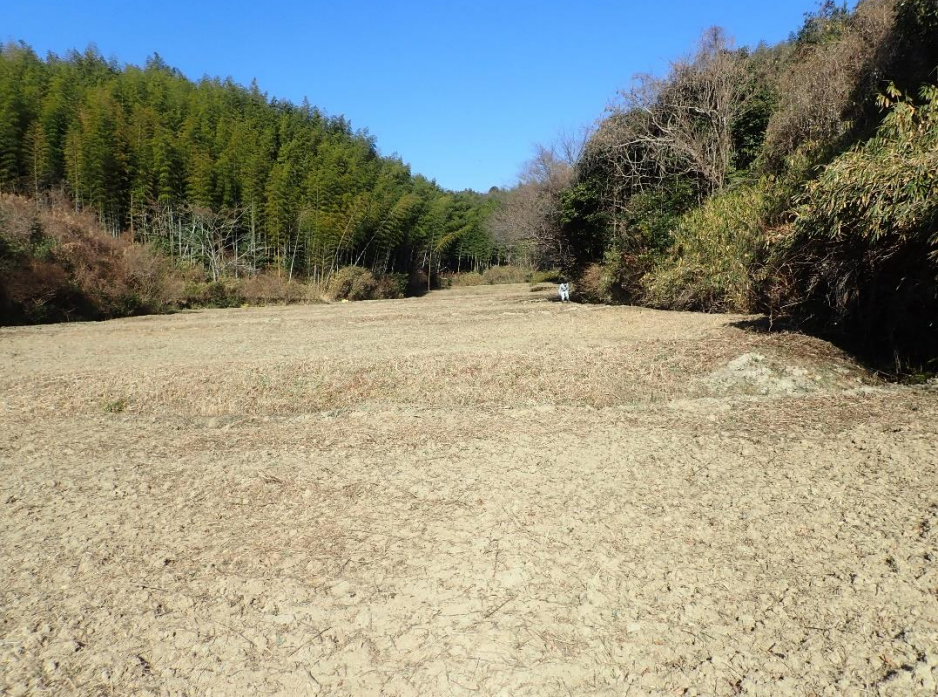
場所：保全区域A	環境要素：竹林、コナラ林、ネザサ、放棄水田
環境の概要	<p>水田はすべて放棄され、管理区域を除き湿性草地に変化している。また、水田耕作に用いられた用水路や溝のほとんどは、泥が堆積し埋まりつつある。</p> <p>谷戸と取り囲む樹林地は、モウソウチク林が多く分布するほか、コナラなどの雑木も見られるが、人手がほとんど入っていないため、ネザサが繁茂し、藪状になっている場所が多く見られる。</p> <p>なお、本区域は保全区域であるため、放棄水田の除草・耕起や水路整備等を実施している。</p>
環境の外観

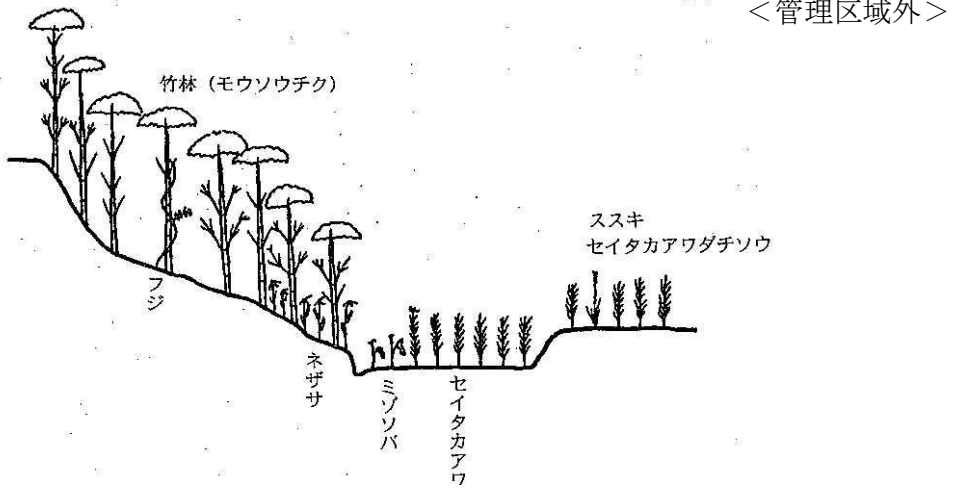
図 4-4-2 代表的生息環境の断面模式図(保全区域A)

保全区域Aでは、水田は全て耕作が放棄されていますが、水路整備のほか、除草や放棄水田の耕起等を実施しています。耕起等の管理が行われていない場所はセイタカアワダチソウやネザサの進入した湿性草地に変化し、一部ではハンノキやヤナギ低木林となっている場所も見られます。

谷部を取り囲む樹林地には雑木林やモウソウチク林が分布していましたが、現在ではモウソウチク林の面積が拡大しています。人手はほとんど入っていないため、斜面はネザサが繁茂し、藪状の場所が多くなっています。

生息・産卵環境については、水路等の整備を実施していることからほとんど変化は無いものと考えられます。

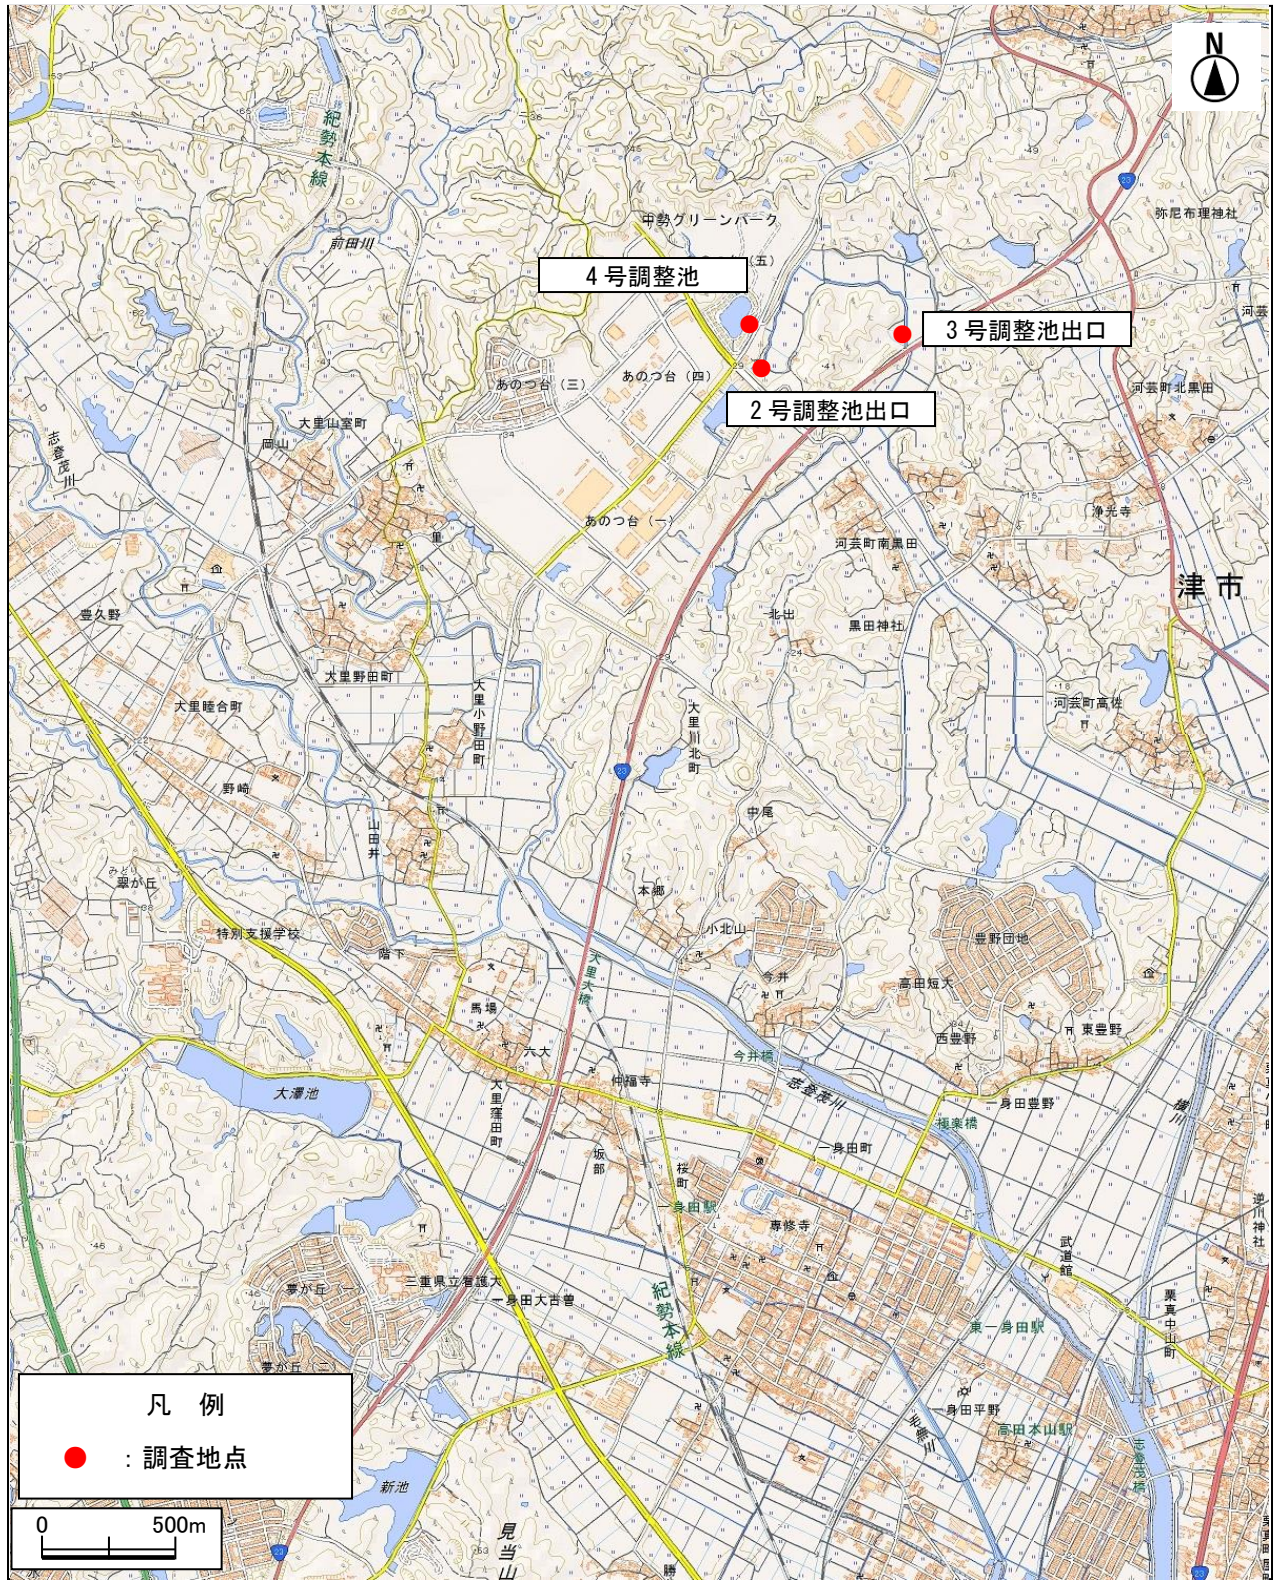
図-1 水質調査地点

調査は図-1 に示した 2 号調整池出口、3 号調整池出口及び 4 号調整池において実施しました。

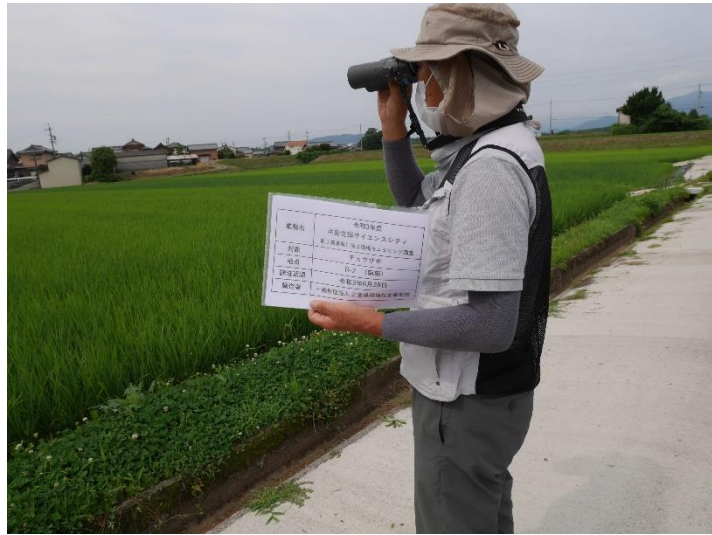
写真 4-3-1 チュウサギ調査状況（令和 3 年 6 月 28 日）

また、調査状況は写真 4-3-1 に示したとおりです。
