第13回 桑名市源十郎新田事案技術検討専門委員会

説明資料

令和5年2月28日

三重県

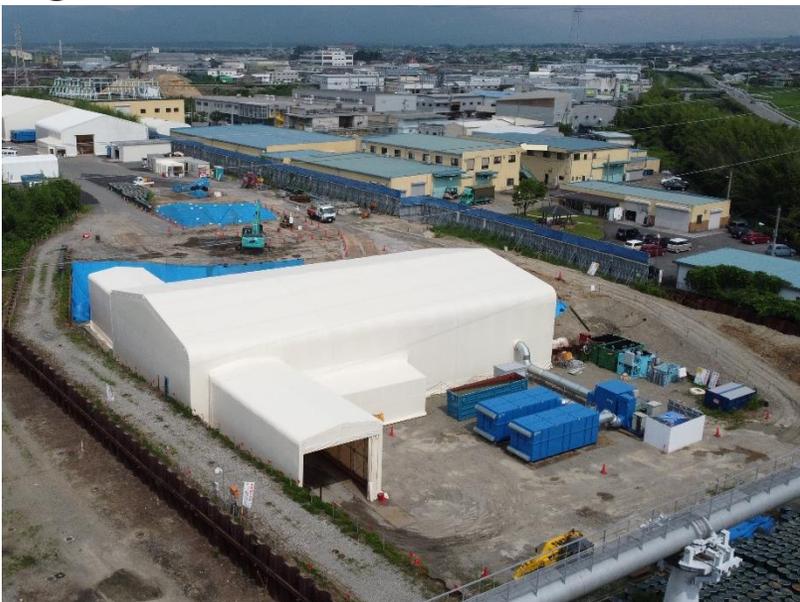
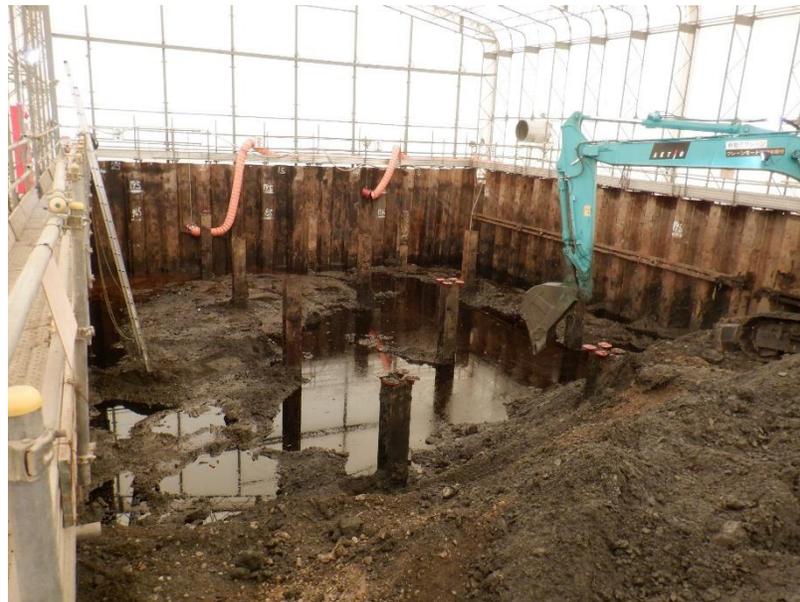
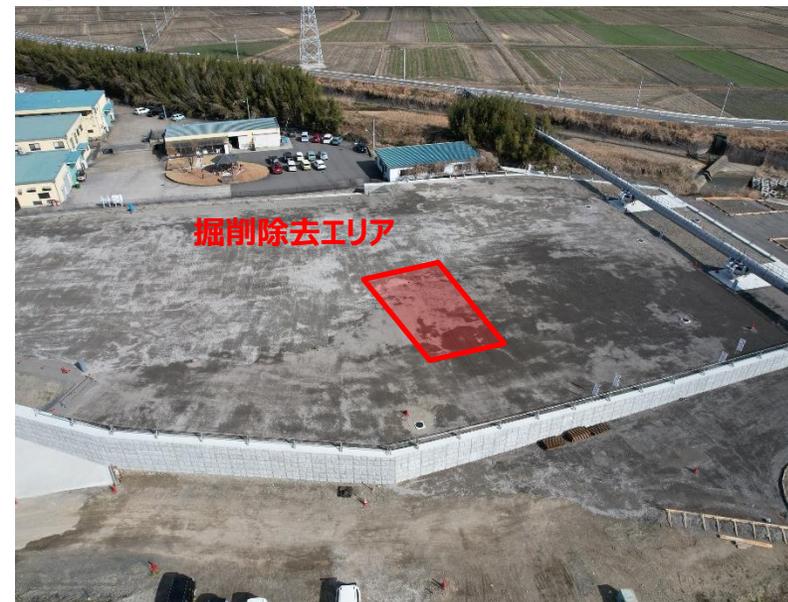
PCBが高濃度(3000ppm以上)のエリアにおいて廃棄物及び汚染土壌(約7,000t)を掘削除去し、水面に浮遊する油の回収を実施した(回収量:約11,000L)。

掘削により発見されたドラム缶(高濃度PCBエリア及び熱処理工エリアの合計本数:630本)は、全て除去・処理した(処理量:約50t)。

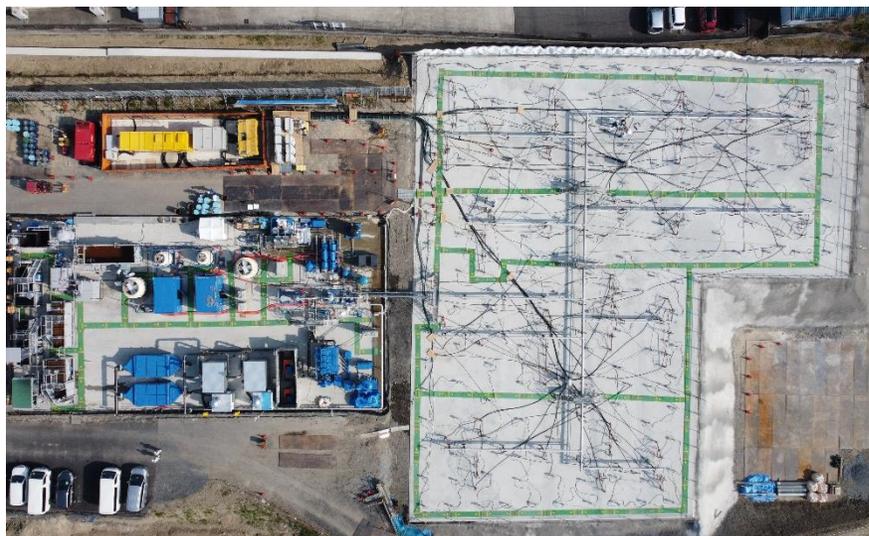
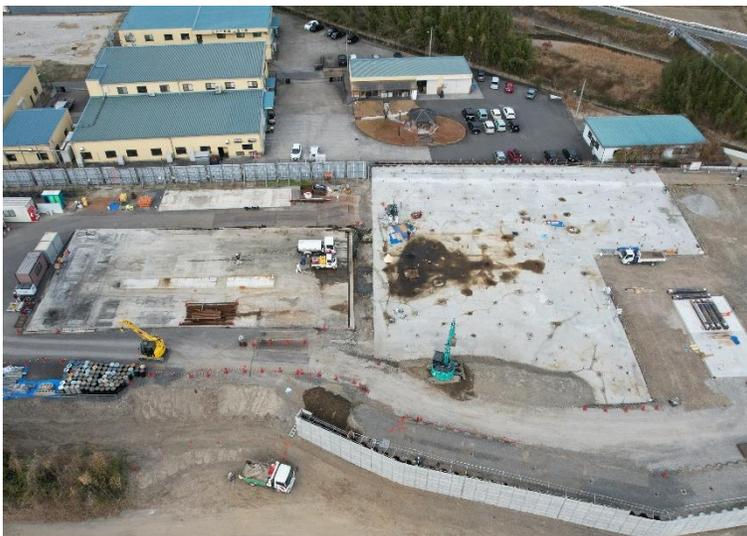
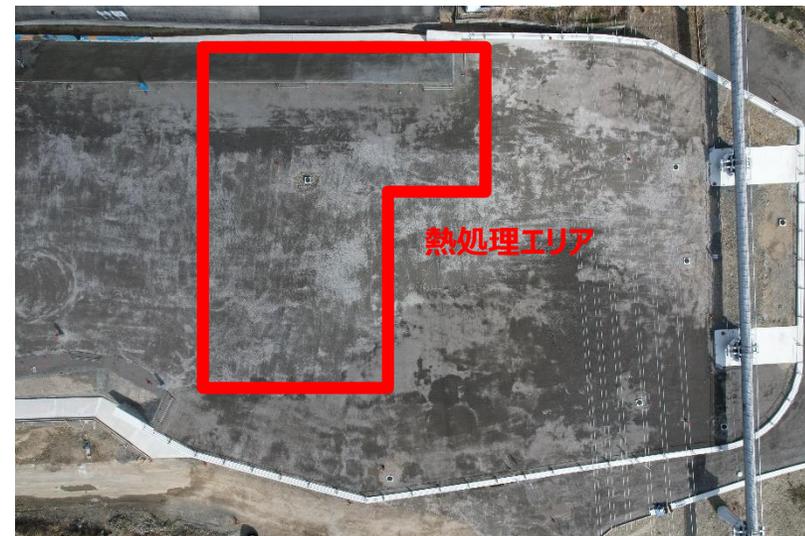
①②③
(上空より)

VOCが高濃度(第二溶出量基準を超過)のエリアにおいて、熱処理工による浄化を実施した。

地中の加熱後、ボーリングで原位置の試料を採取・分析し、VOC濃度が基準値の第二溶出量基準を満足したことが確認できたため、その後、プラント設備等の撤去を行った。

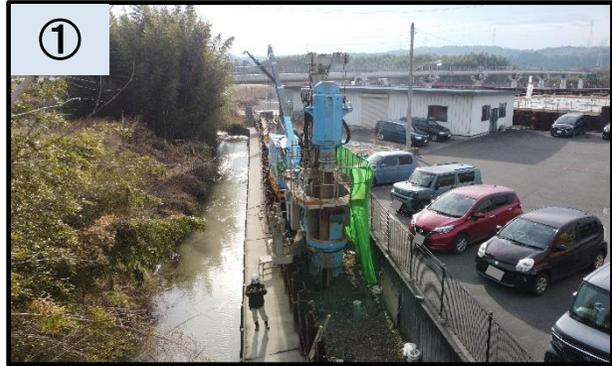
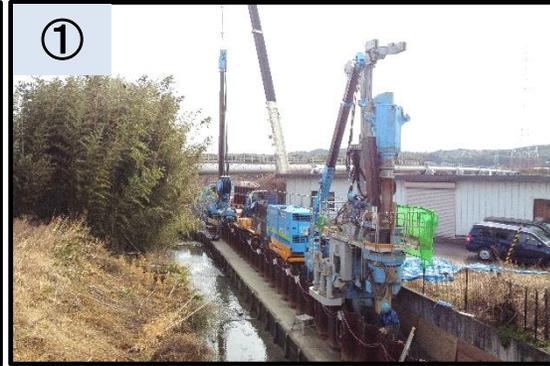
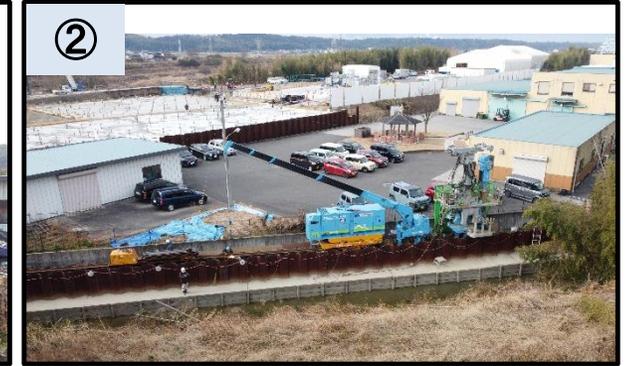
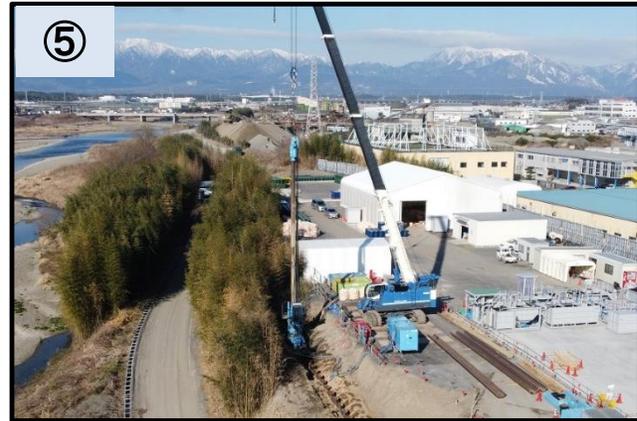
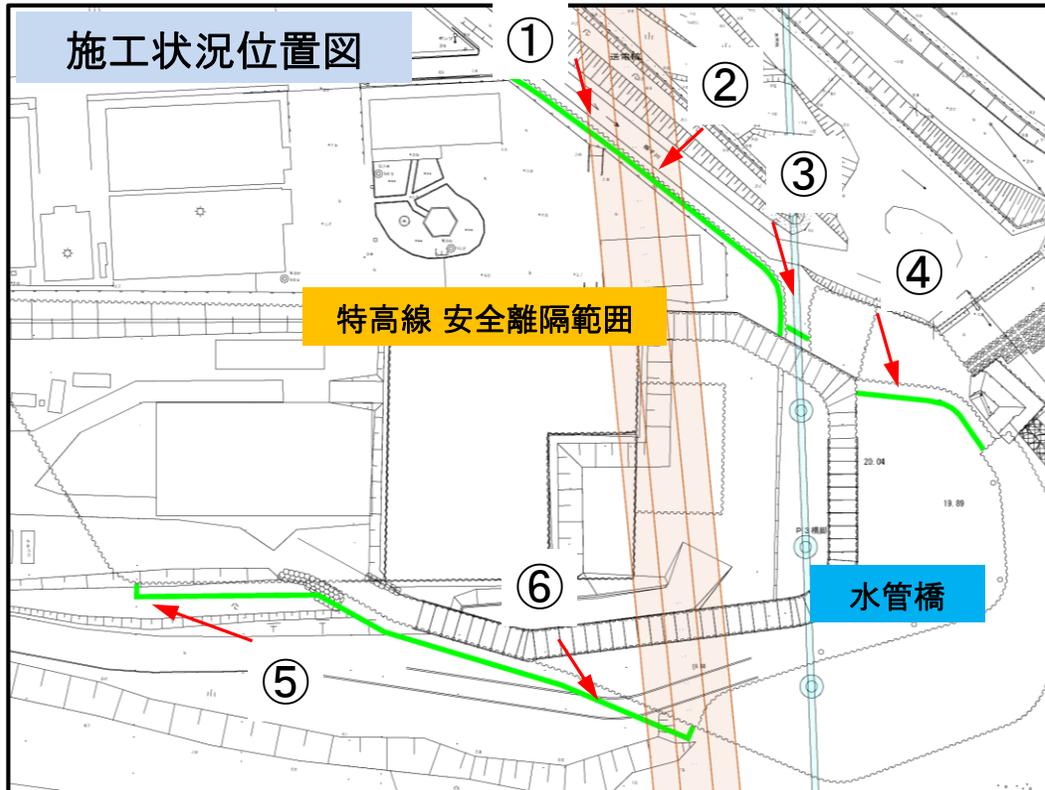
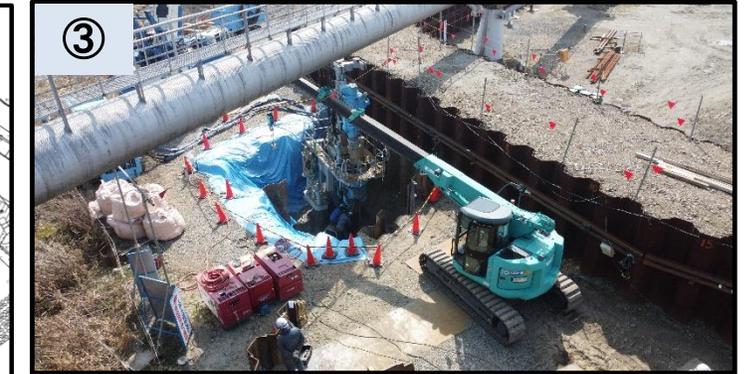
- 補完的措置 施工状況
(鋼矢板二重化)
令和4年4月施工

将来に亘り油の漏洩防止機能を維持し続けるための補完的措置として、鋼矢板を追加で設置し、河川流下方向の下流側をポケット状に二重化した。

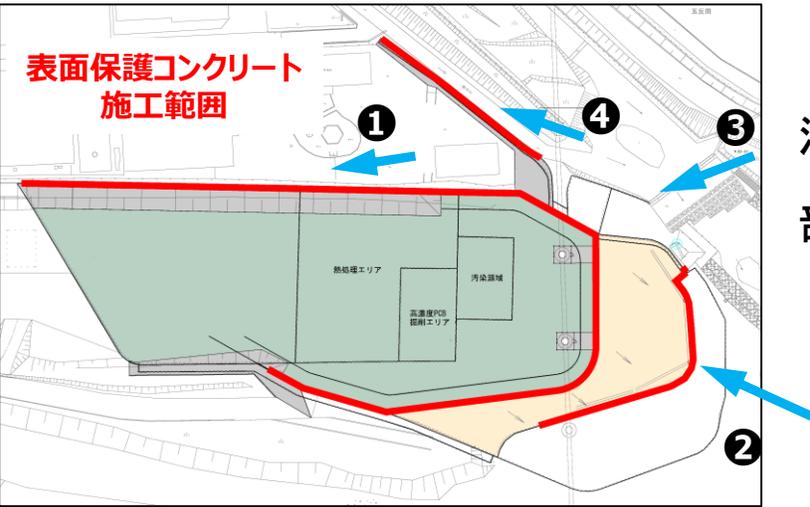
表面保護コンクリート
施工範囲

地上に露出した鋼矢板について、腐食防止及び河川の景観保全を目的として、鋼矢板の地上露出部の表面を化粧型枠及びコンクリートで被覆した。

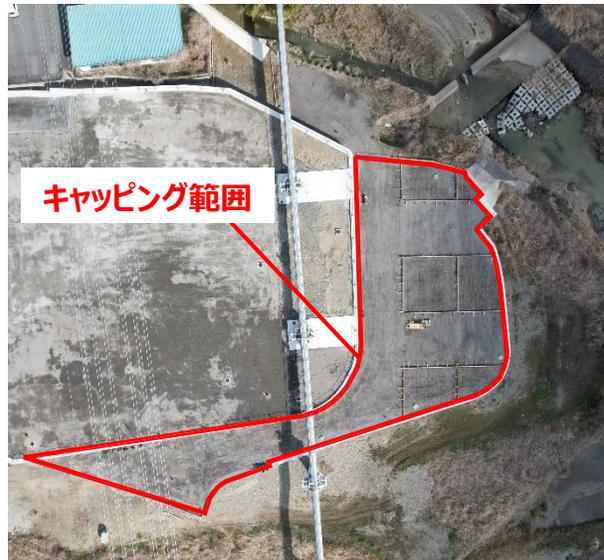
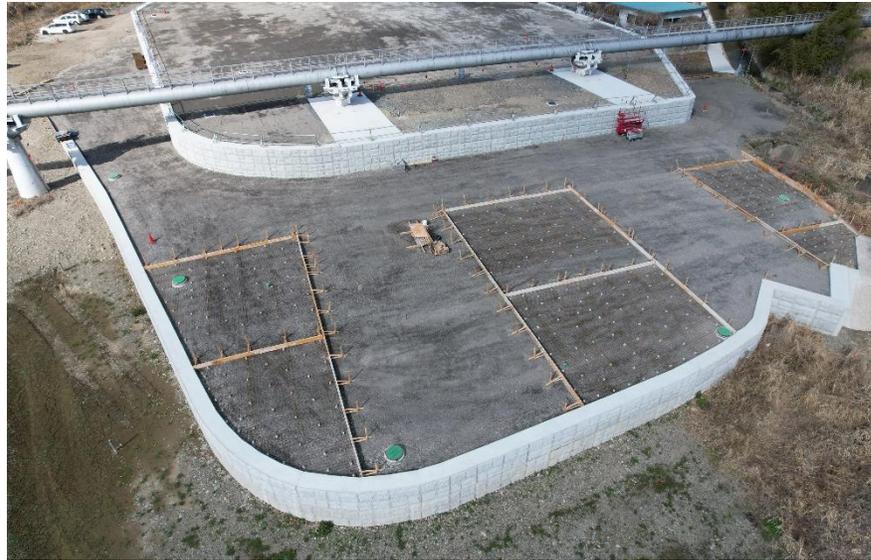
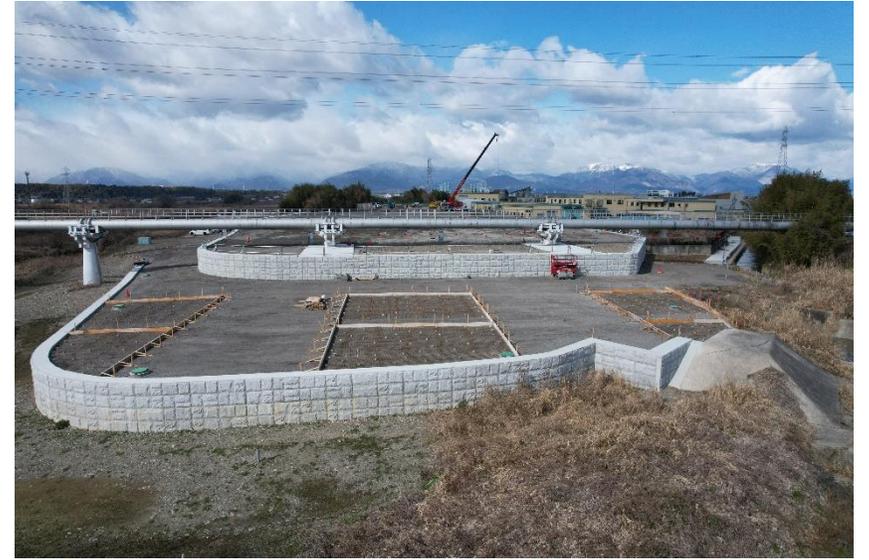
洪水時における油浮遊防止及び高水敷部の洗堀防止のため、地表面をコンクリートでキャッピングする。

コンクリートキャッピングは、令和5年3月に完了する予定である。

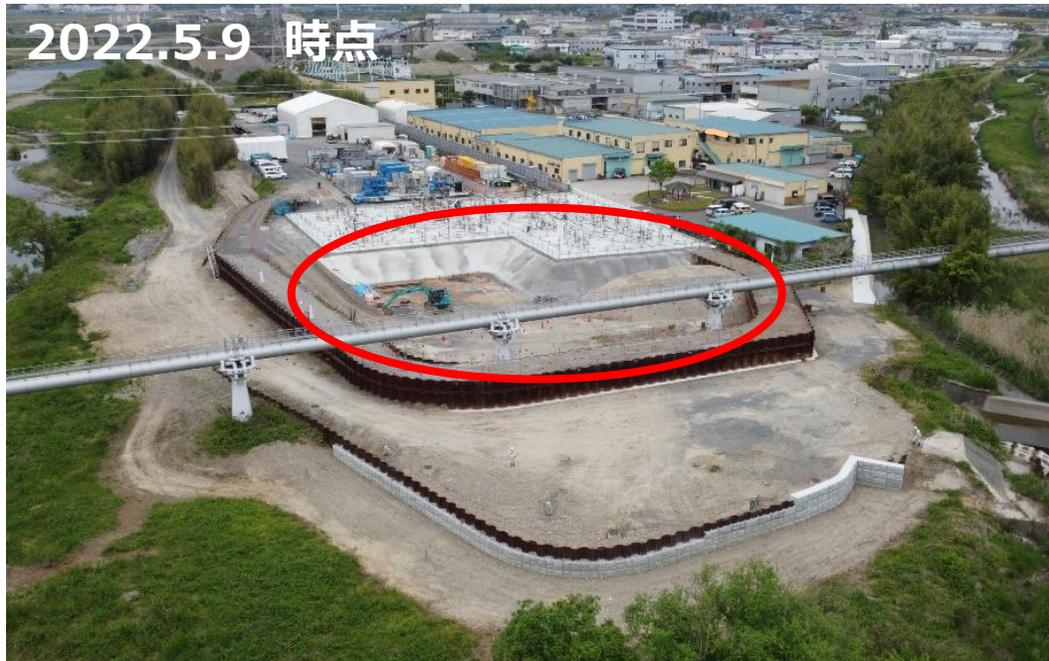
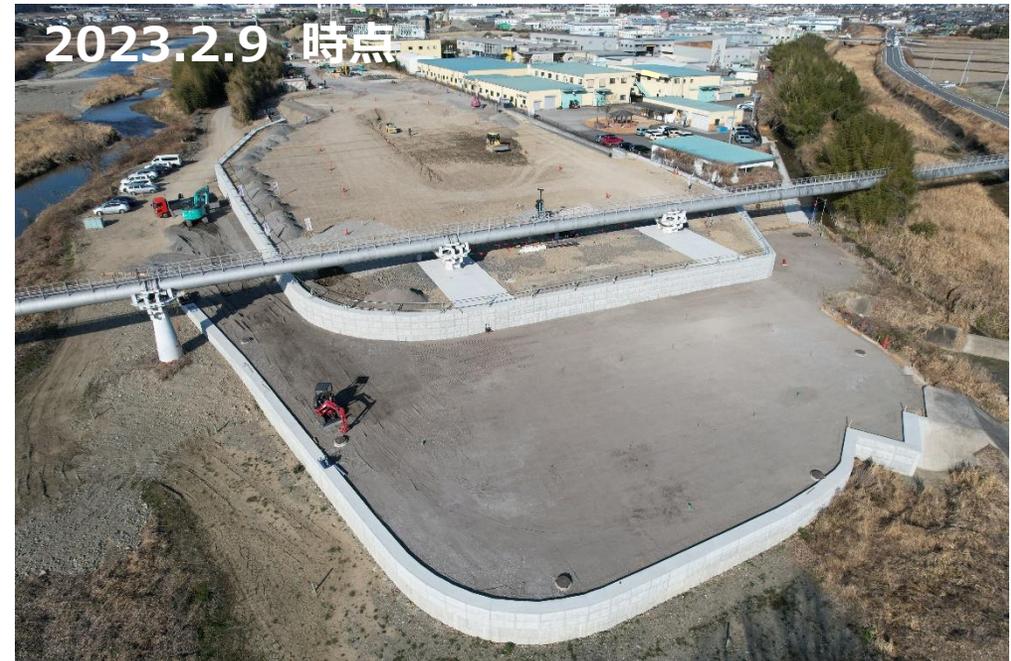
窪地となっている二重締切工内側のエリアについて、将来の排水不良が懸念されたため、嵩上げ盛土により地盤高を嵩上げた。

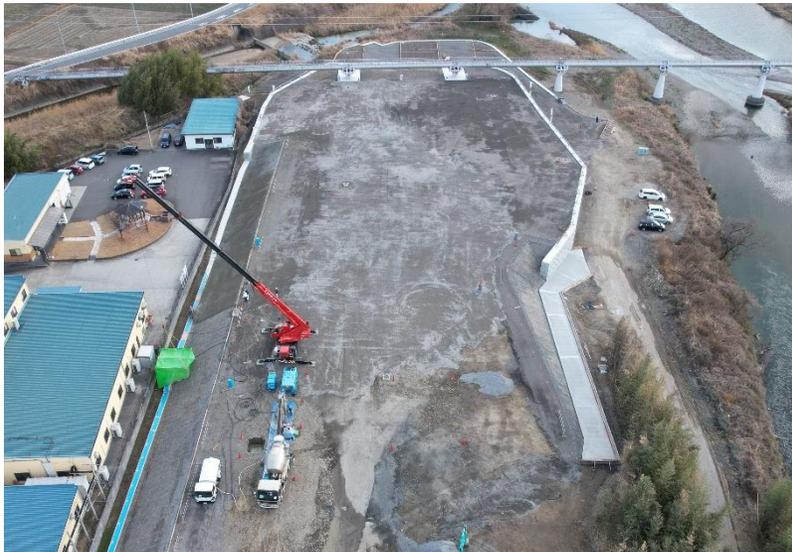
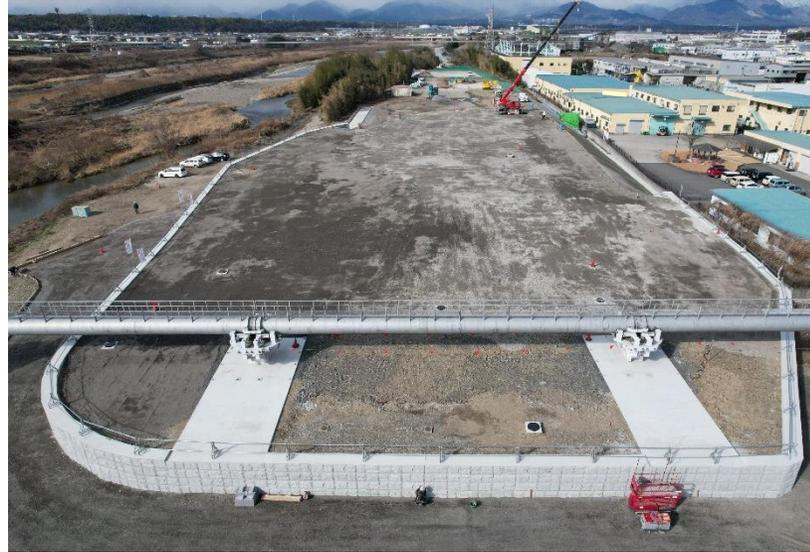
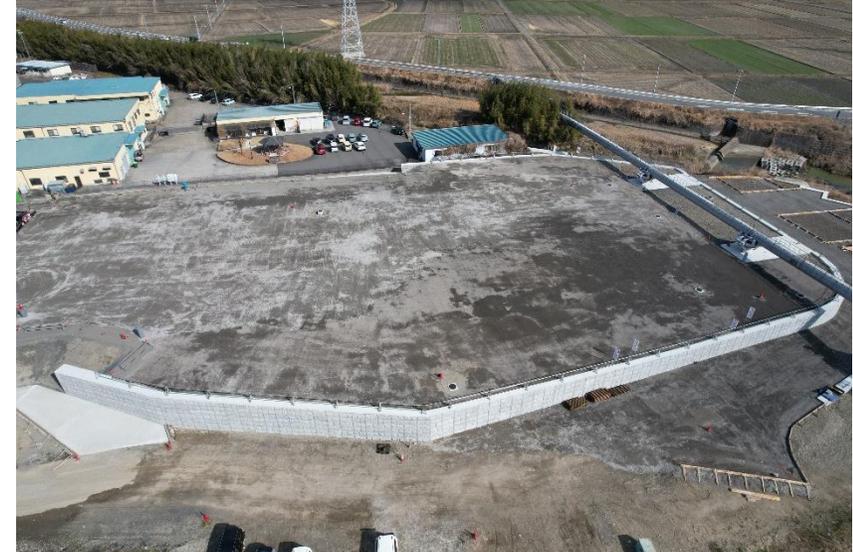
地中の埋立廃棄物への雨水浸透防止や廃棄物の飛散防止のため、地表面をアスファルトによりキャッピングする。

アスファルトキャッピングは、嵩上げ盛土完了後、令和5年3月に施工する予定である。

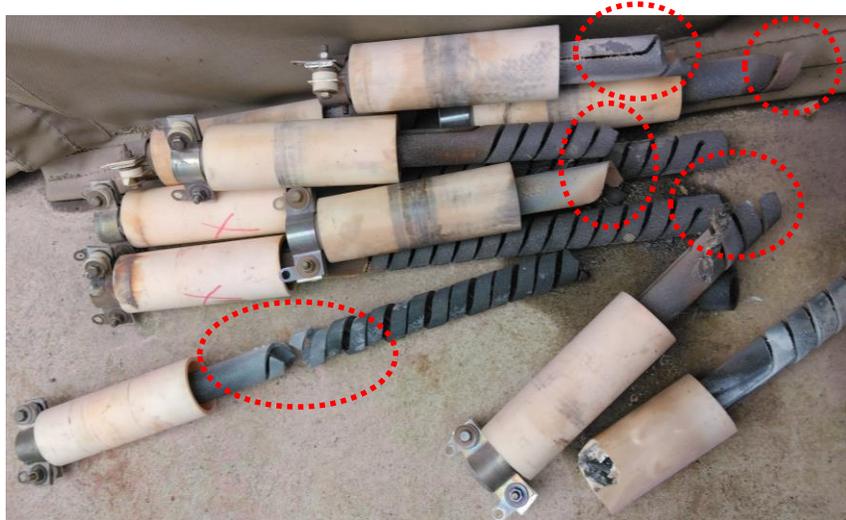
写真 破損した直燃装置ヒーター

- ✓ 加熱初期(4/28)にアセトンが5000ppm以上で検出された
沸点が比較的低いアセトンが加熱初期に多く発生
- ✓ 熱処理エリアから吸引・回収したガスの定性分析(GC/MS使用)を実施(7/12)
→油分由来の成分の他に想定外の可燃性ガス(アルコール類、ケトン類)を検出
- ✓ 加熱後半においては、2-メチル-1-プロパノールや1-ブタノールが高濃度で直接燃焼炉内に流れ込むことで、酸化分解時の反応熱により急激な温度上昇が発生、ヒーター損傷の原因となったと推定
→ヒーター損傷の都度、ヒーターの交換等を行い、処理を継続

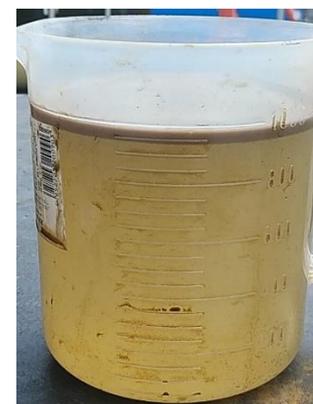
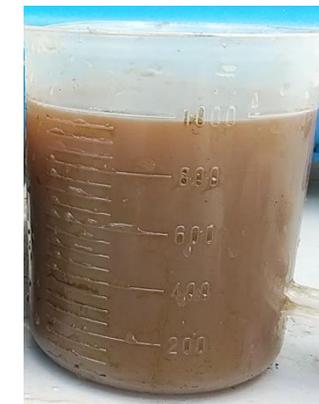
- ✓ 揚水した原水が乳化により油水分離不能となった(図2-3)
油水分離されないと、後段の凝集沈殿処理において本来沈むフロックが沈まない現象が発生(図2-3)・・・凝集沈殿処理ができず、水処理が機能不全に陥った
- ✓ 乳化を解消する薬剤を添加することで、油水分離が可能であることを確認
→新たに薬剤添加設備、油水分離槽を増設し、対応した(図2-4)

油水分離していた当初の原水

油水分離不能な乳化した原水

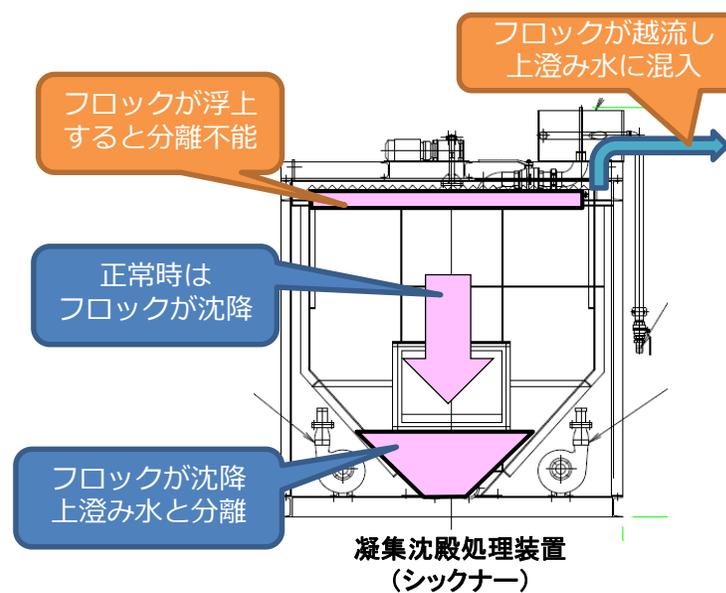
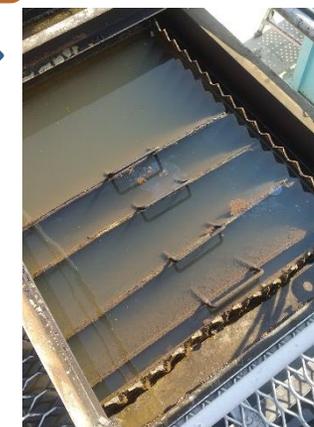
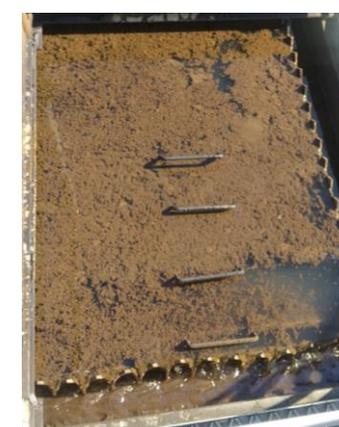
図2-3 凝集沈殿処理の仕組みとフロックの分離状況

正常時のシックナー (フロックが沈降)

異常時のシックナー (フロックが浮上)

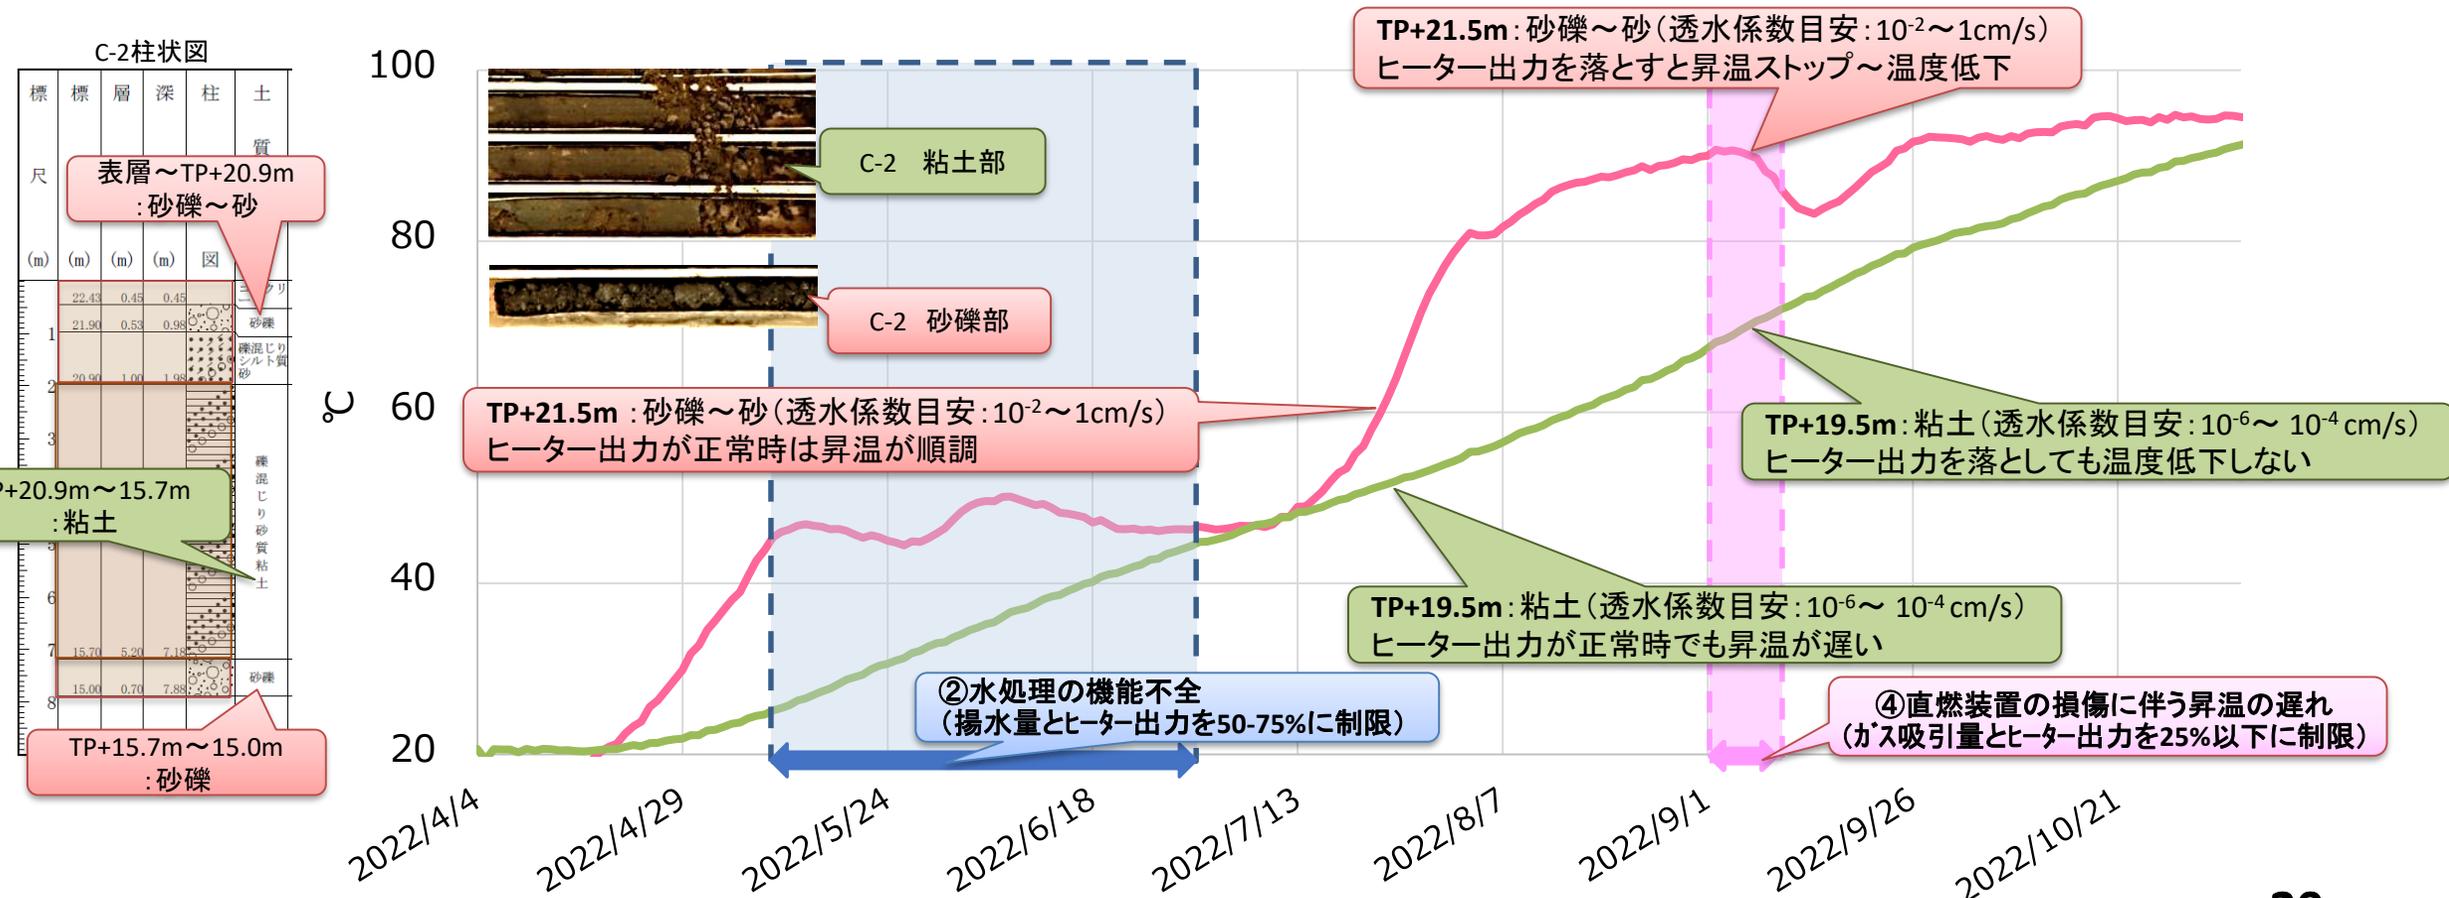
図2-5 C-2近傍温度測定結果 (TP+21.5m、TP+19.5mのみ抜粋)

- ✓ 砂、砂礫→昇温が早い(応答が早い、鋭い)、粘土→昇温が遅い(応答が遅い、鈍い)
- 透水性(透気性)の違いによると考えられる・・・気相・液相等の流体による熱量の運搬が熱伝導に寄与
- ・透水(気)性良い土質:熱しやすく、冷めやすい
- ・透水(気)性悪い土質:熱しにくく、冷めにくい ⇒粘土はペースは遅いものの、着実に温度があがっていく

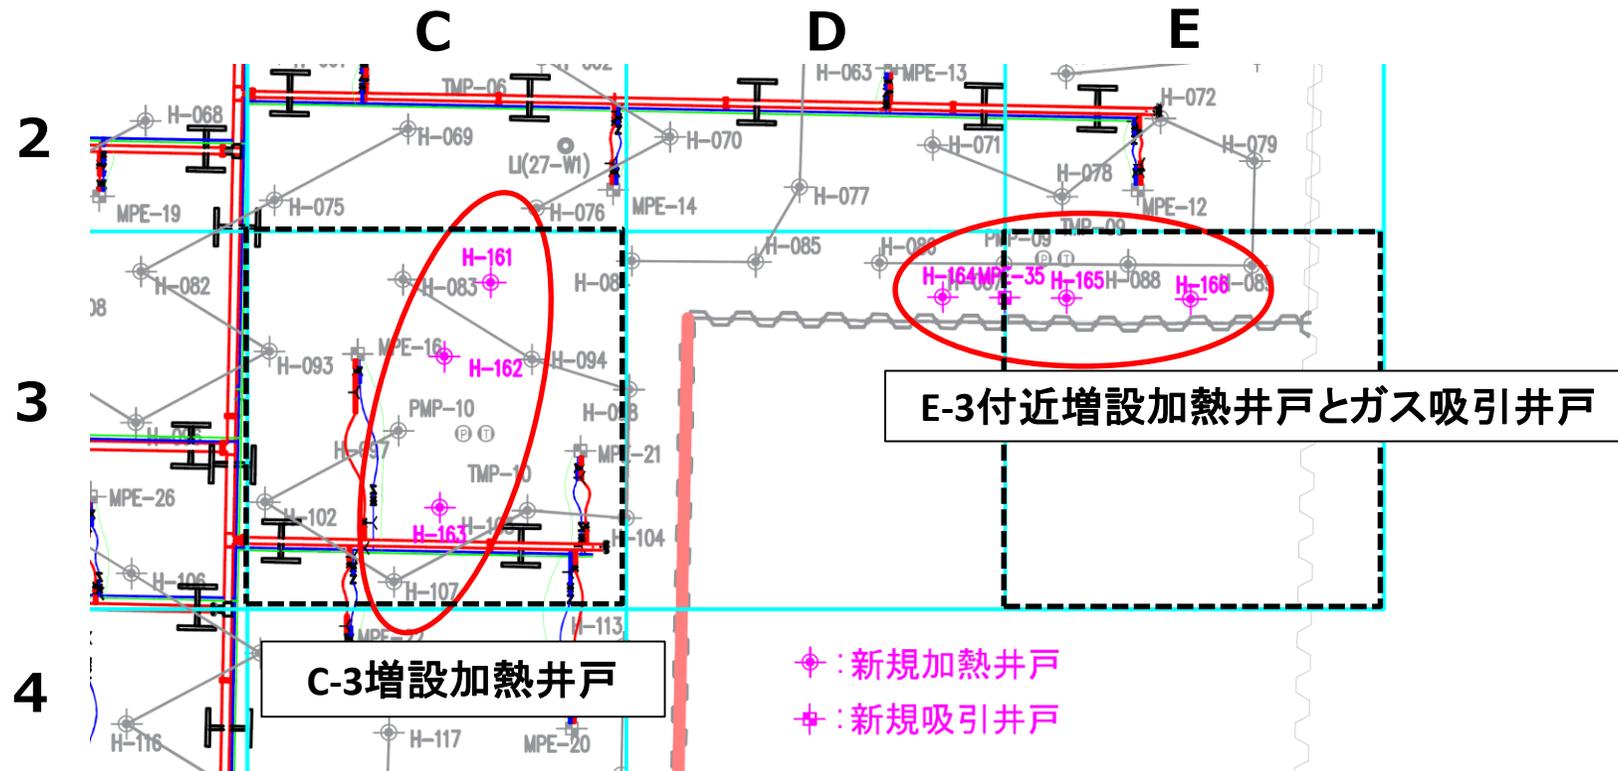
図2-6 追加井戸の設置位置

- ✓ 下記2エリアについて、追加対策として加熱井戸とガス吸引井戸を増設
 - ・C-3: 土質の性質上、昇温が遅く、かつ高濃度の汚染が残存する可能性があるため、加熱井戸を3本増設
 - ・E-3付近: 高濃度の汚染が残存するため加熱井戸を3本増設
油分を含む多量の汚染物質の回収が重要になるため、ガス吸引井戸を1本増設
→加熱の促進と汚染物質や油分の回収の促進を行った

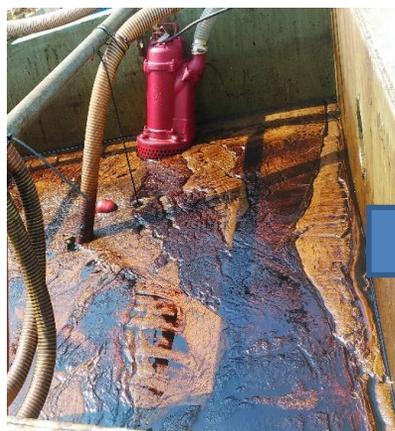
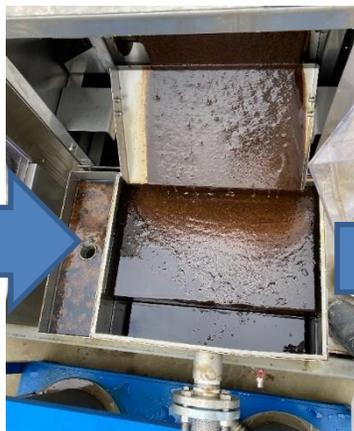
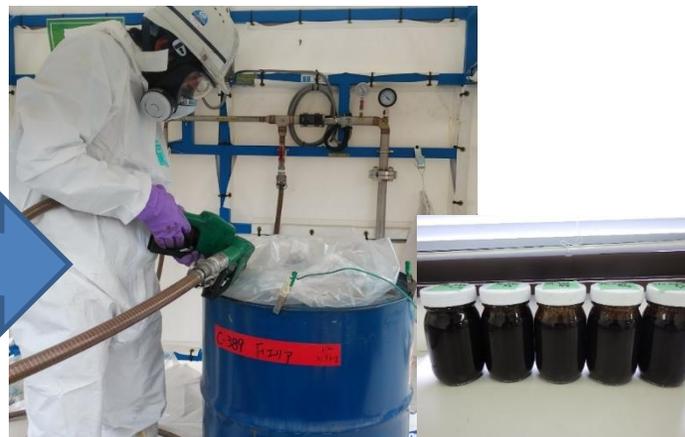
写真 油層の回収状況

- ✓ 油分の合計回収量は273,144L
- ✓ 油分は90%が多相吸引井戸からの揚水によって、油層として回収され、複数の油水分離槽によって、分離後、オイルスキマー等で回収し、ドラム缶に直接封入した

油水分離されて
浮上した油層

オイルスキマー
(ベルトタイプ、
フロートタイプ)

ドラム缶充填

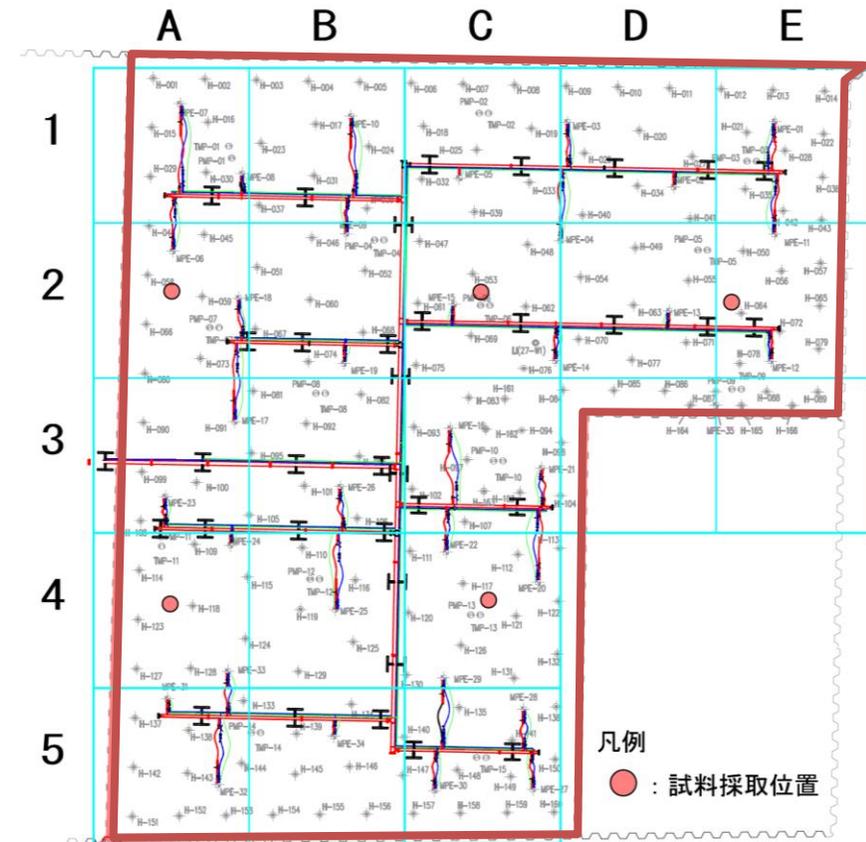
図2-8 TPH測定箇所

- ✓ 熱処理工終了後の残油量を把握することを目的とした事後調査においてTPH分析を行った
- ✓ 事前調査結果と比較し、事後調査結果ではGROはおよそ半減した一方、DROは18%、RROは35%増加した
 - ・常温で液体の油分は熱処理前にも比較的一様に存在していた可能性
 - 融点が最も低いGROは回収量が適切に評価されたと考えられる
 - ・常温で固体様の油分が熱処理前に局所的に偏在しており、事前調査では賦存量を適切に評価できなかった可能性
 - 融点が最も高いRROが最も偏在していたと考えられ、融点が高い油分ほど過小評価となっていたと考えられる

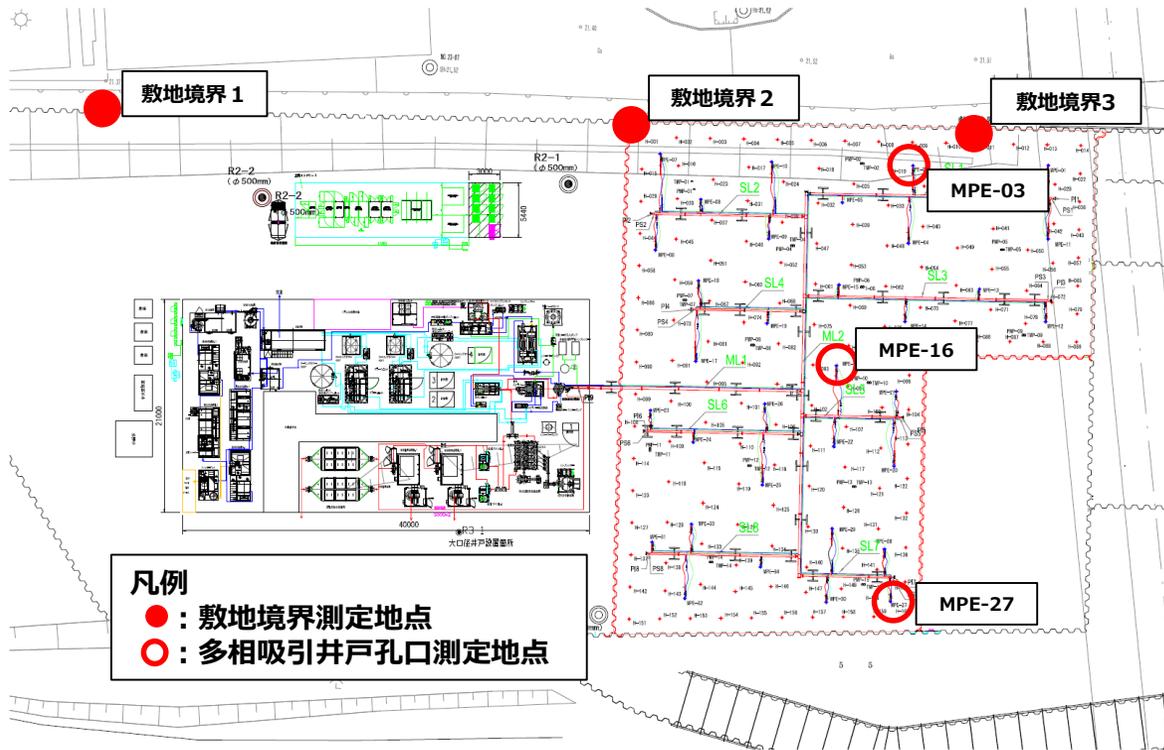
図2-9 VOC測定地点

- ✓ 冷却期間(21日間)終了後、吸引ブローアを停止後、多相吸引井戸孔口および敷地境界におけるVOC濃度を測定
- ✓ 代表3地点において、VOCは全て不検出であった
→温度が低下し、VOCの散逸はないと判断、解体作業に着手

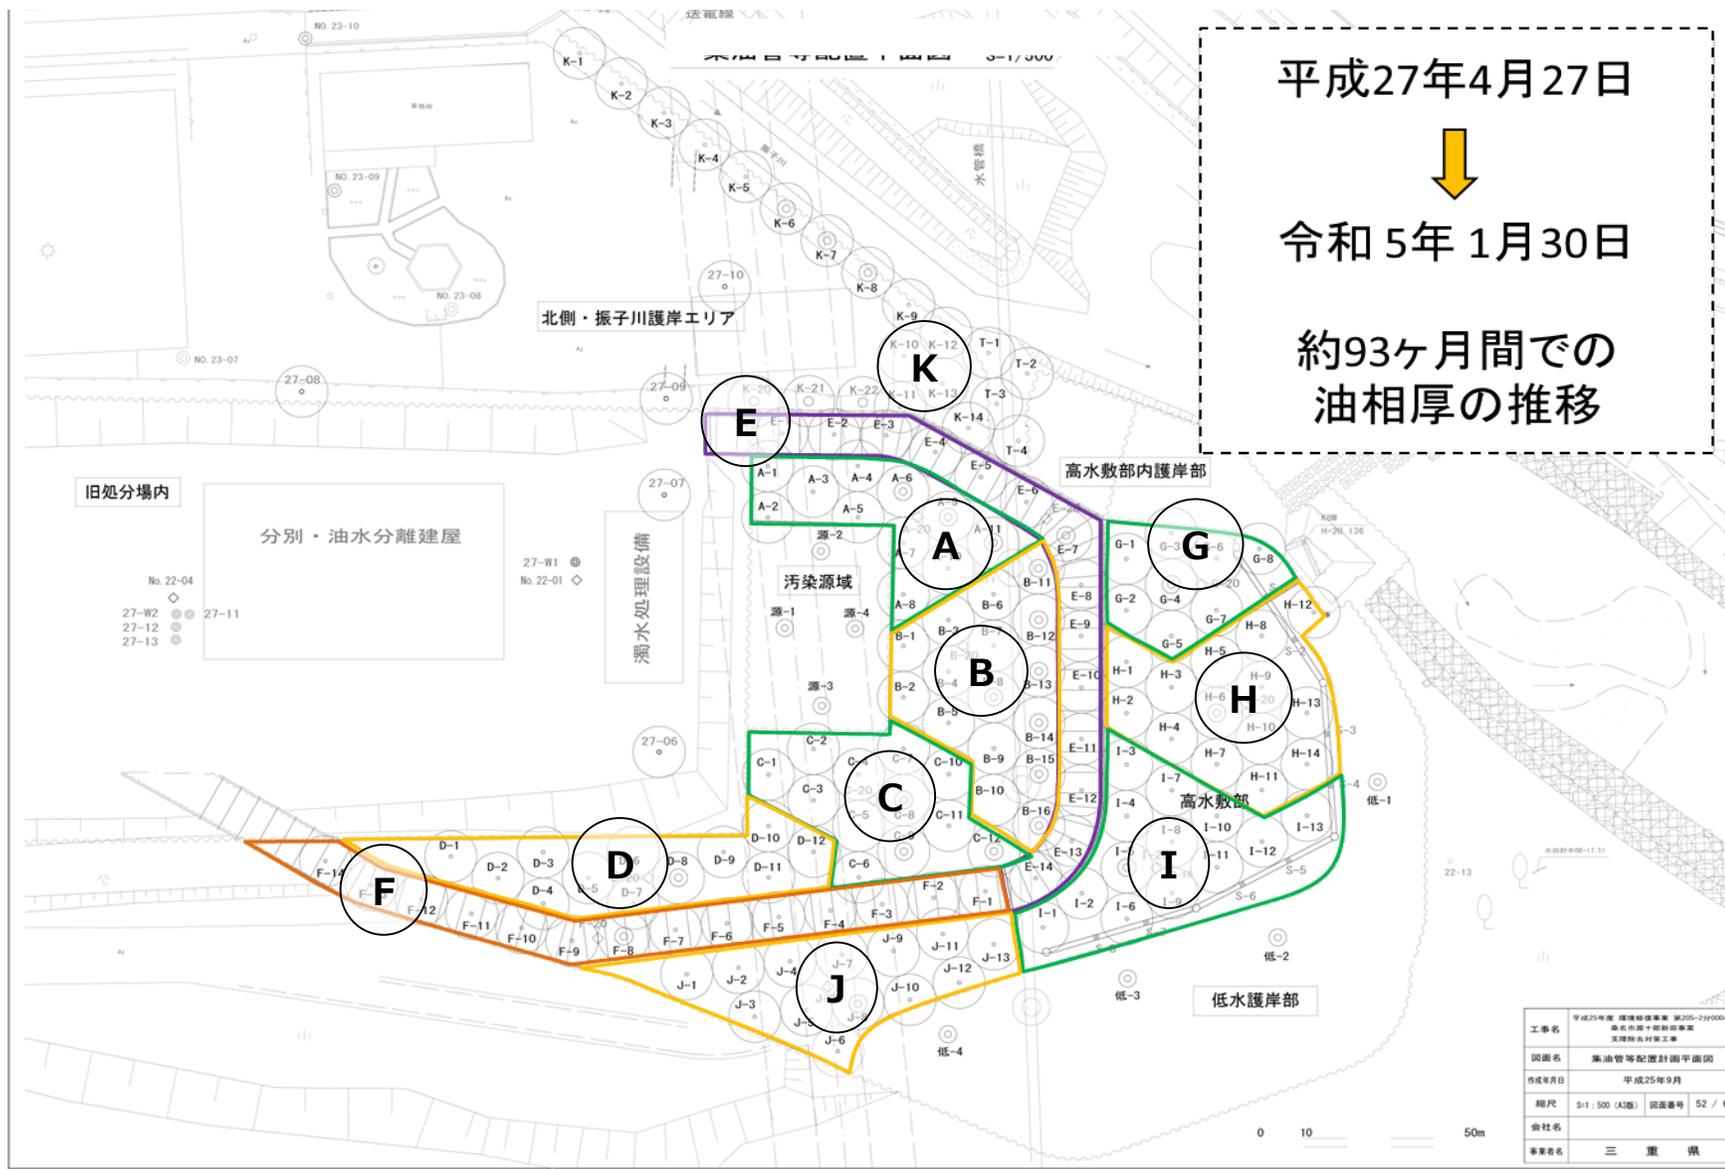
表3-1 各エリアの平均油相厚

旧処分場外の平均油相厚は、平成27年度(H27.4.27)から令和4年度(R5.1.30)にかけて右表のとおり8.0~33.1cm減少した。
また、Aエリア以外の平均油相厚は、1cm未満となった。

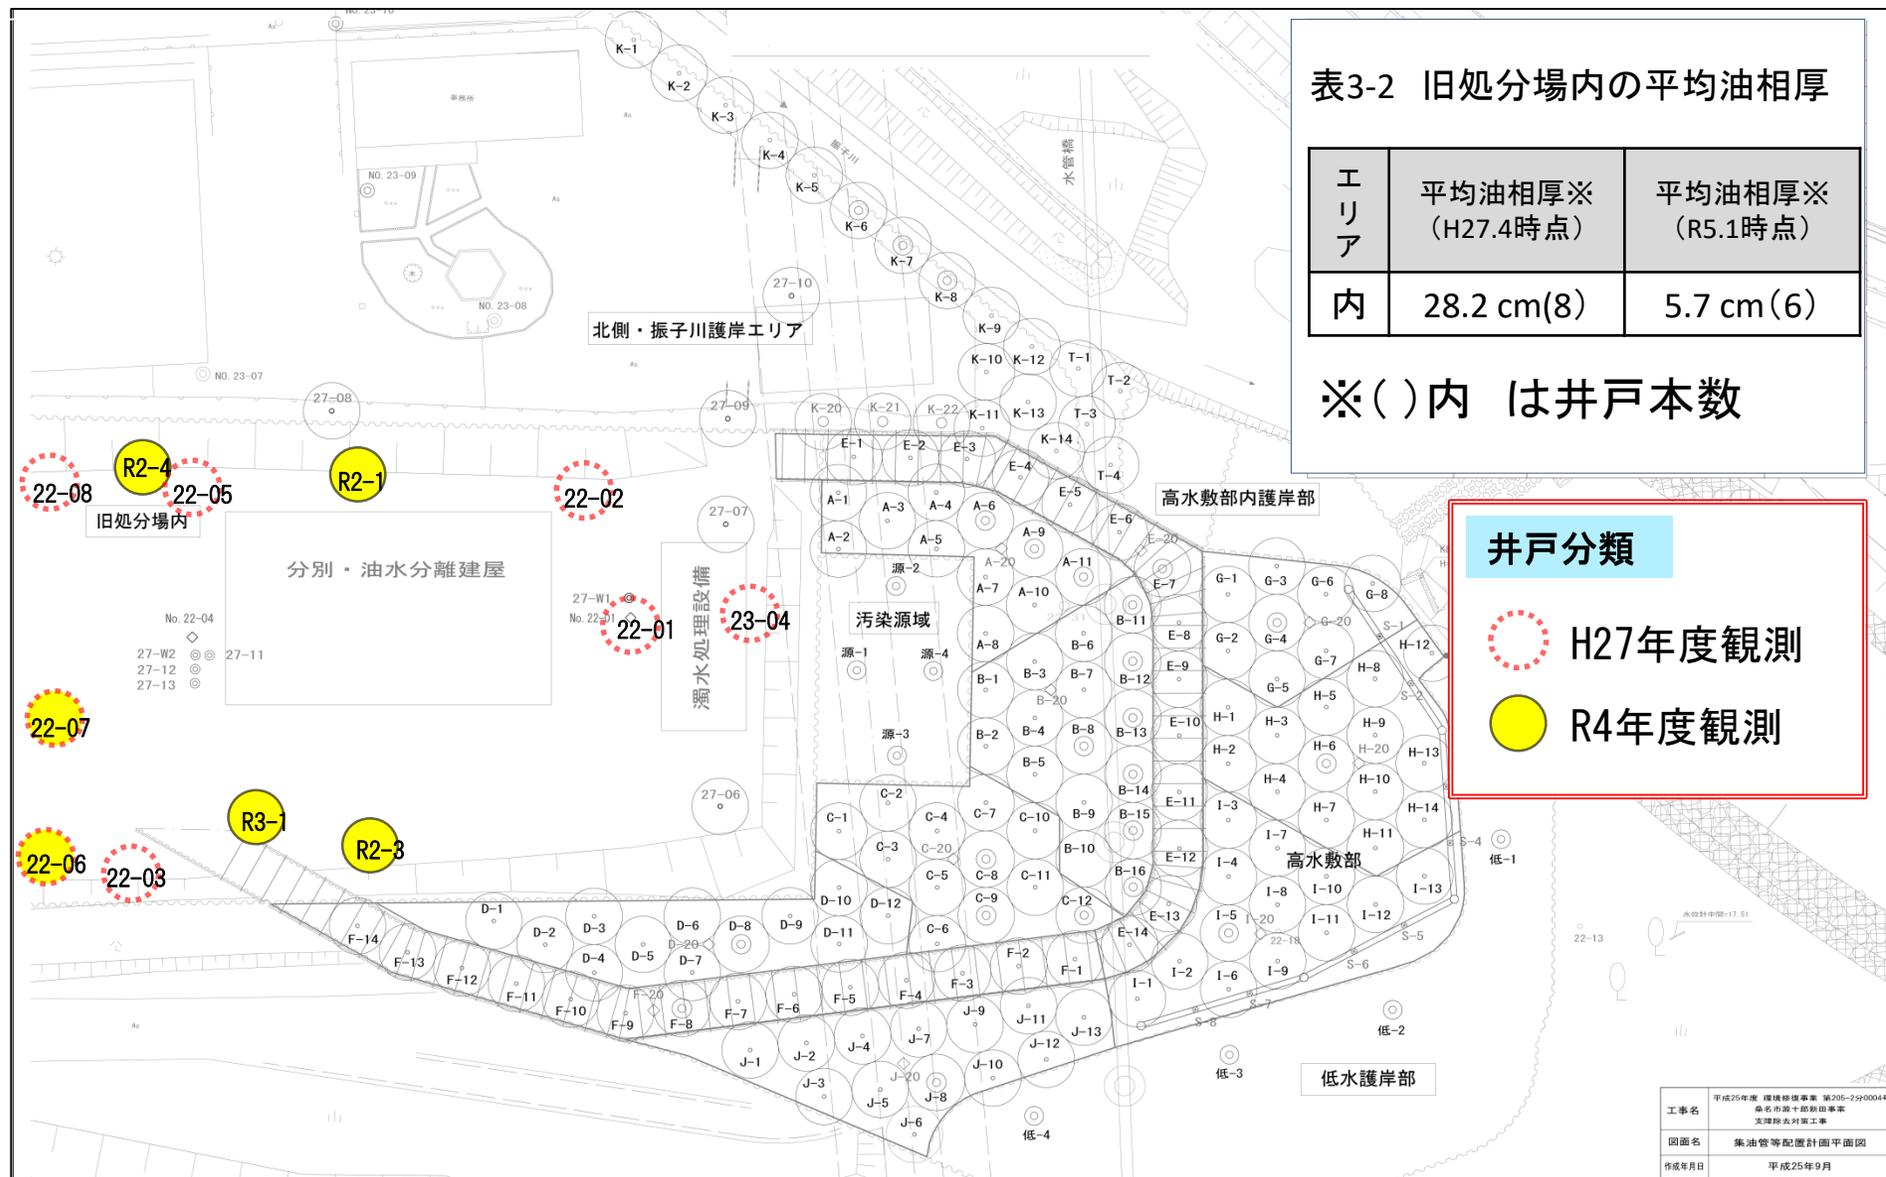
旧処分場内の平均油相厚は、平成27年度(H27.4.27)から令和4年度(R5.1.30)にかけて28.2cmから5.7cmとなり、**22.5 cm** (約79.8%)減少した。
