第13回 桑名市源十郎新田事案技術検討専門委員会

説明資料

令和5年2月28日

三重県

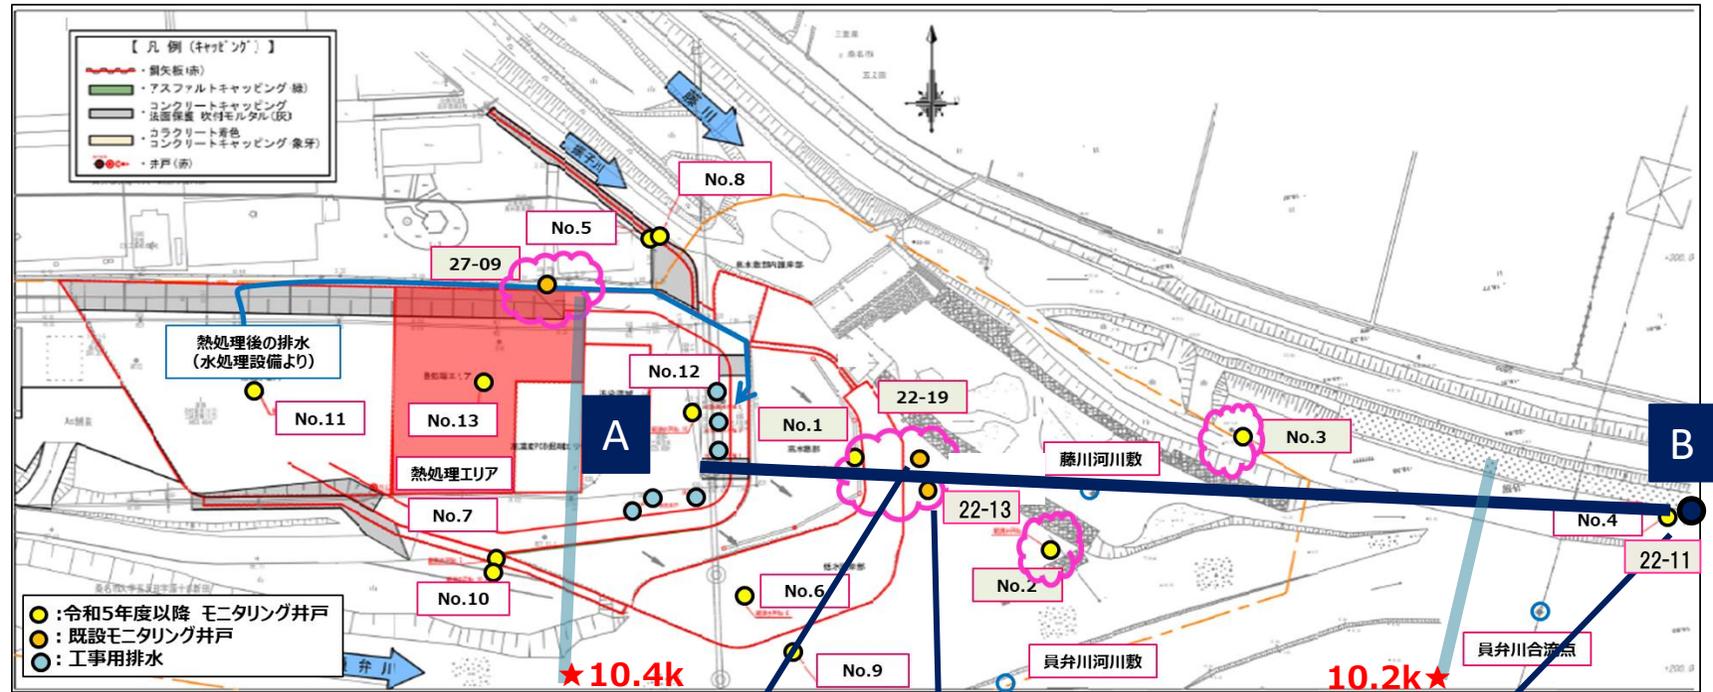
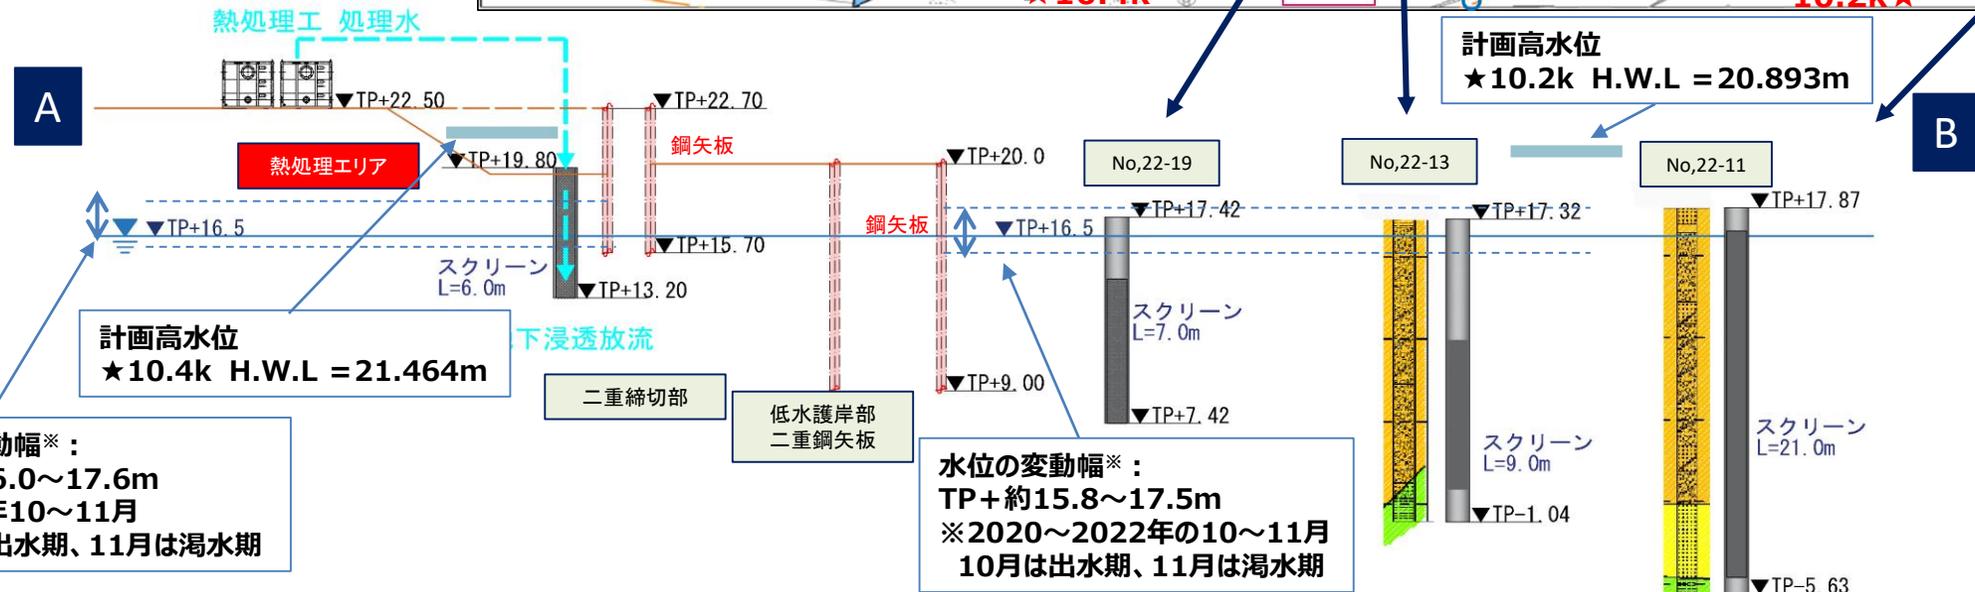
図3-1 矢板及びモニタリング井戸断面図

河川水及び地下水については、**生活環境保全上の支障等の除去の対象となっているPCB、VOC及びふっ素については、すべて環境基準値を満足した。**

既存井戸(全19地点)は令和4年2～令和5年1月、新設井戸(先行的に設置した10地点)は令和4年8～令和5年1月に水質を測定した結果、**1,4-ジオキサン及び砒素が環境基準値を超過した。**1,4-ジオキサンは、令和4年11月に環境基準値を超過したものの、それ以降(令和5年1月)は環境基準値を満足しており、**熱処理工の排水(1,4-ジオキサンの排水基準を満足, 環境基準値を超過)の一時的な影響**であると考えられる。

また、**砒素の環境基準値超過は、熱処理工により加熱された油分等から硫酸が溶出しpHが約2まで低下したことで、廃棄物中の砒素が溶出したため**であると考えられる。砒素については、熱処理エリアの外側で環境基準値を超過したものの、振子川沿いの鋼矢板の内側のエリア内であり、公共用水域では環境基準値を満足している。
