杜 の 街 開 発 事 業  
に 係 る 事 後 調 査 報 告 書

(Ⅰ期工事区域：供用後)

令和5年 5月

三交不動産株式会社

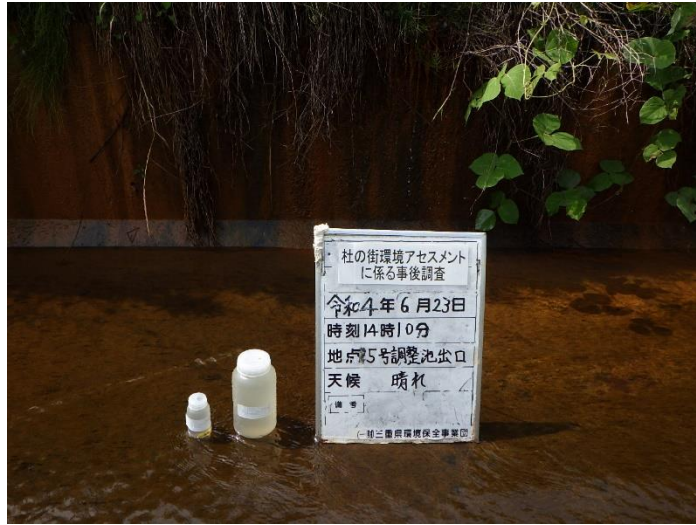
写真 2-1-1 濁水採水状況 (No.5) 令和4年6月23日

調査の結果、調整池での降雨時の SS 濃度の最大値は令和 4 年 8 月 17 日調査時の No.5 沈砂池出口で 100mg/L、濁度の最大値も同日同地点で 120 度でした。

上述したとおり No.5 沈砂池出口では予測結果を上回る値がみられましたが、昨年度も述べたとおり、同地点が仮設の沈砂池出口であり、常に堆積土砂が比較的多い状況であることが要因と考えられます。

- ・ No. 5 沈砂池内の浚渫を実施した。
- ・ 放流部にろ過機能となる砕石パック等を設置した。
- ・ 造成後の裸地部については早期緑化に努め、濁水負荷軽減に努めた。

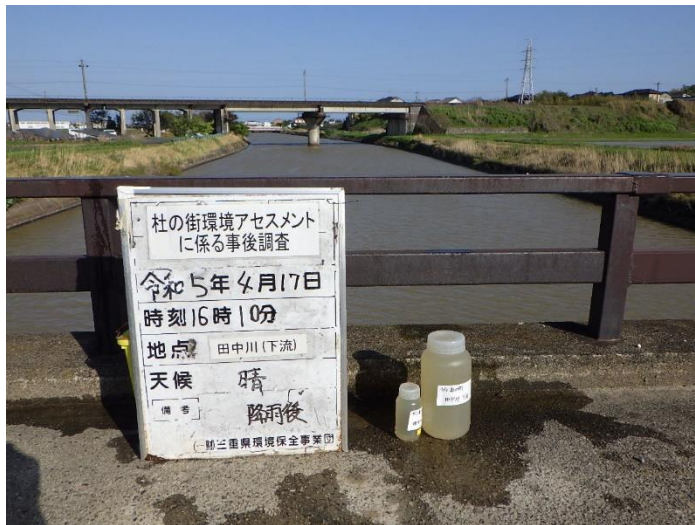
写真 2-1-23 濁水採水状況 (田中川1：下流) 令和5年4月17日

また、田中川での SS 濃度の最大値は、令和 5 年 4 月 17 日調査時の田中川 1（下流側）で 68mg/L、濁度の最大値も同日同地点で 84 度でした。これは、田中川周辺の水田における代かき期にあたり、水田土壌の流出の影響もあったためと考えられます。

一方、放流先河川である田中川下流側では令和 5 年 4 月 17 日以外の調査日で予測値を下回っていたことから、流出先河川への著しい影響は生じていないものと考えられます。なお、令和 5 年 4 月 17 日調査時については、上述したとおり田中川周辺の水田における代かきの影響を受けているものと考えられます。

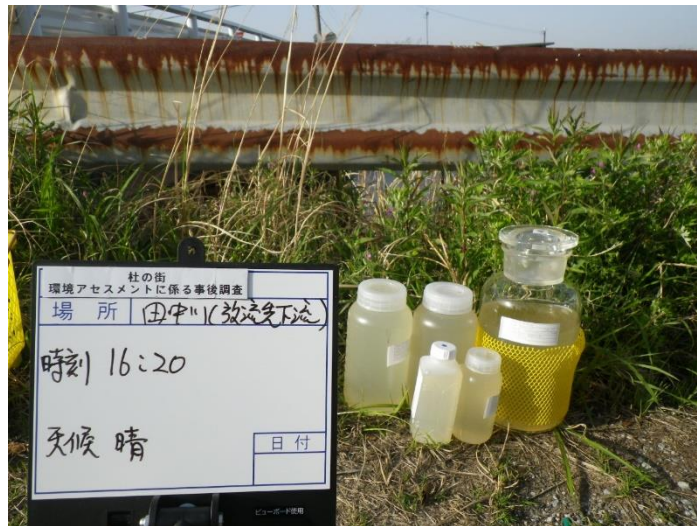
写真 2-1-31 供用後採水状況(田中川 1 : 下流) 令和 5 年 4 月 13 日

令和 5 年 4 月 13 日調査時は田中川周辺の水田における代かき期にあたり、水田土壌の流出があったため、いずれの地点においても SS、全窒素や全燐などが高い値でした。今回の値を表 3-8 に示す評価書の供用時（田中川下流）の水質予測結果と各季で比較すると、令和 4 年 10 月 12 日調査時の COD がやや上回っていますが、それ以外は全て予測結果を下回る値でした。
