## 令和6年台風第10号(8月25日~9月2日) における 防災・減災、国土強靱化対策 効果事例

## 3. 整備効果事例 位置図

令和6年台風第10号により記録的な大雨を受けたが、「防災・減災、国土強靱化のための3か年緊急対策」 「防災・減災、国土強靱化のための5か年加速化対策」等で整備し、整備効果を発揮したインフラ施設について 代表的な事例を紹介。

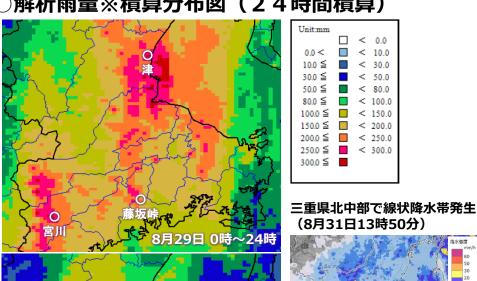
#### )解析雨量※積算分布図(24時間積算)

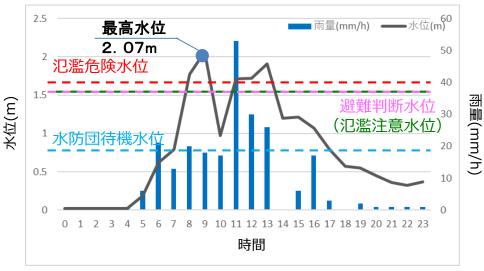
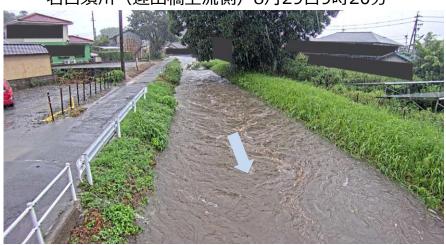
【二級河川 名古須川(松阪市 大津名古須橋観測所)】 時間雨量53mm、24時間雨量236mm

名古須川(迎出橋上流側)8月29日9時20分

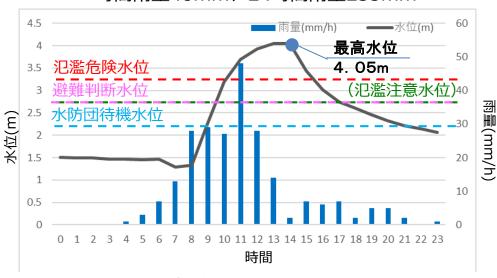
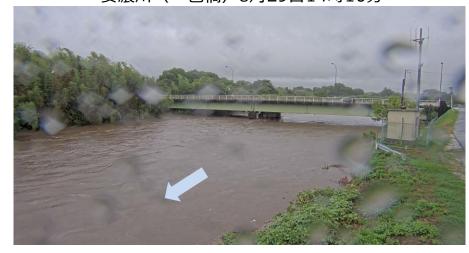
【二級河川 安濃川(津市 一色観測所)】 時間雨量48mm、24時間雨量235mm

安濃川(一色橋)8月29日14時10分

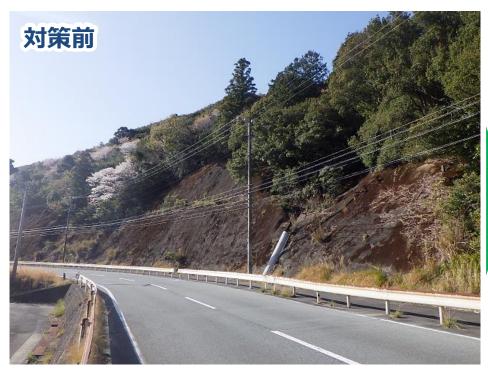
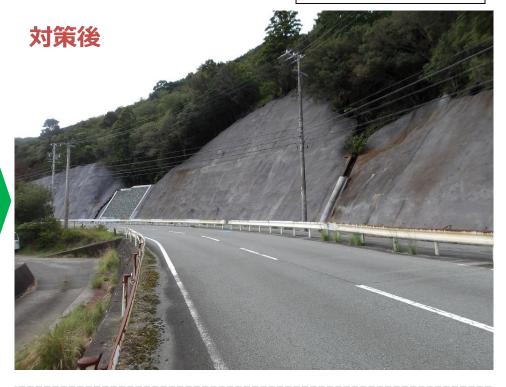
## 1. 法面保護工により通行止めリスクを低減

◇一般国道260号災害防除事業 (南伊勢町)

○第3次緊急輸送道路に指定されているが 既存のコンクリート吹付は劣化が進み ひび割れ等の変状が確認され、豪雨時に 崩壊し、道路の通行が困難になるリス クがあった

○コンクリート吹付の対策を実施することで、豪雨による法面の崩落を防止し、通行止めリスクが低減された

今回、時間雨量60mm、累計590mmの降雨があったが、法面崩壊による通行止めは発生しなかった

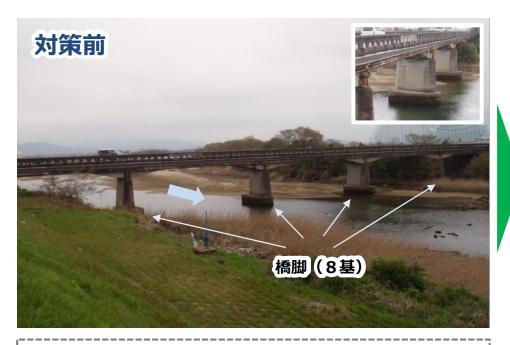
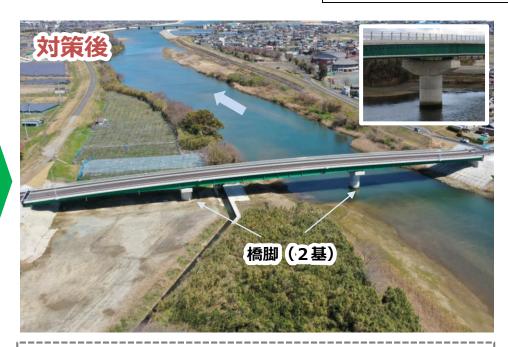
## 2. 渡河部橋梁の架け替えにより橋梁流失を防止

◇一般県道香良洲公園島貫線 香良洲橋 橋梁架替事業 (津市)

○第2次緊急輸送道路に指定されているが、複数の橋脚が河川の流れを阻害し 豪雨時に橋梁が流失するなど、通行止 めとなるリスクがあった

○河川の流れを阻害する橋脚が少ない 橋梁形式に架け替えることで、豪雨時の 橋梁の流失を防止し、通行止めリスクが 低減された

今回、時間雨量73.5mm、累計618mm の降雨があったが、橋梁に変状はなく、 流水への障害も発生しなかった

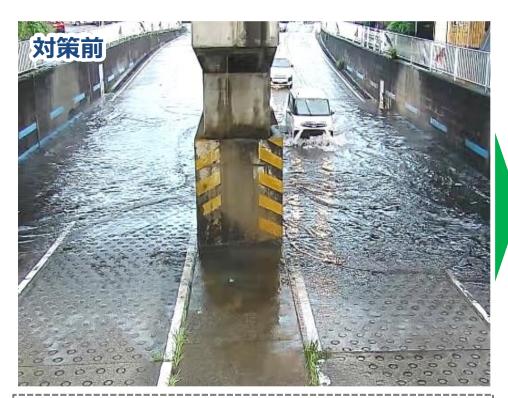
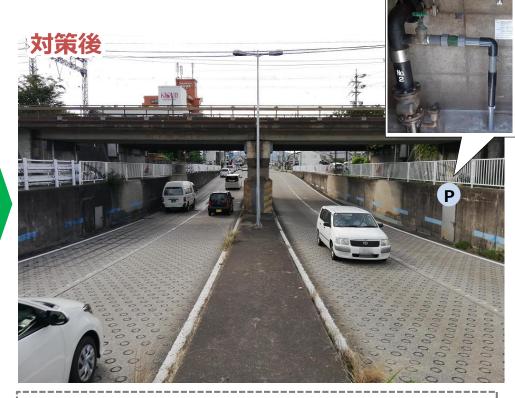
## 道路 3. 道路冠水対策により幹線道路の通行止めリスクを解消

◇主要地方道津芸濃大山田線 道路排水設備(機械設備)改修事業 (津市)

〇令和2年9月台風第10号による40mm/h の降雨で冠水が発生し、3時間以上通行 止めが発生

〇排水ポンプを改修することにより、吐水量が160%向上したことで大雨時の通行止めリスクを軽減した

今回、時間雨量50mm/hの豪雨でも 冠水は最小限(30分)

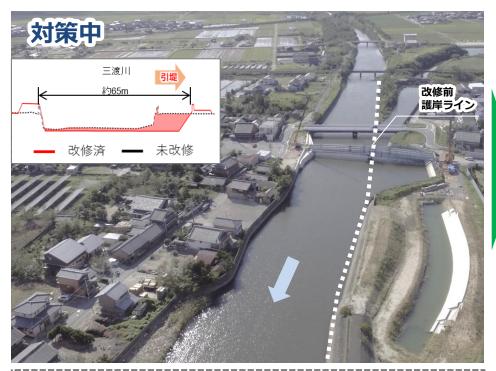
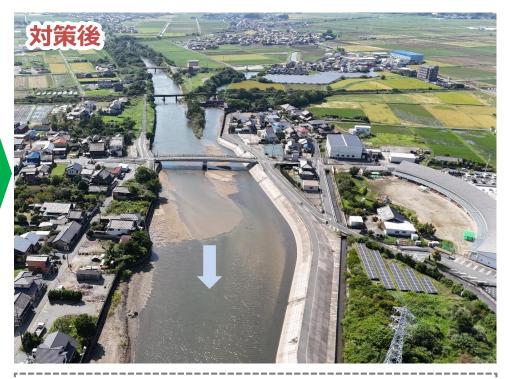
## 4. 河川改修に期待される治水効果

◇二級河川三渡川 河川改修事業 (松阪市) ※事業推進中

○平成16年9月台風第21号 の豪雨による出水により、 三渡川・百々川あわせて 床下119戸、床上28戸の 家屋浸水被害が発生

○河川改修等で川幅を拡げた ことにより、水位低下が図 られ浸水被害発生リスクが 軽減された

今回、H16出水を超える1時間 雨量を記録したが、流域内の家 屋等の浸水被害発生を防いだ

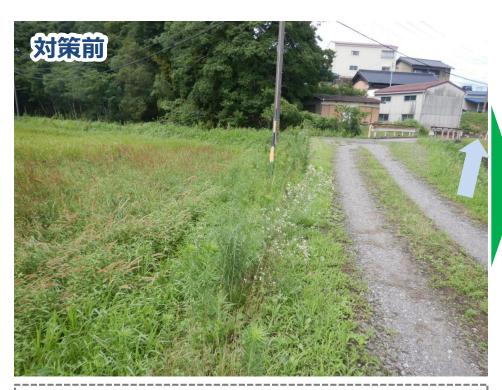
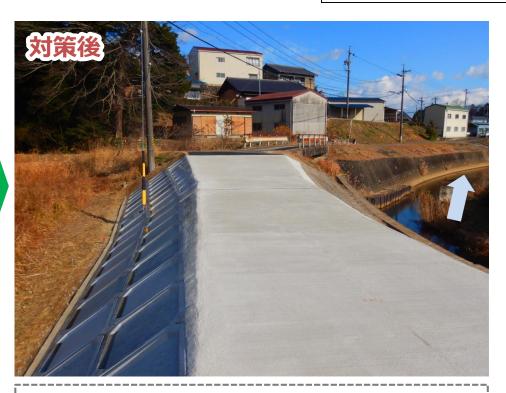
## 5. 越水しても壊れにくい粘り強い堤防強化により避難時間を確保

◇一級河川椋川 河川改修事業(堤防強化) (亀山市)

○想定を超える大雨により、河川の水が 堤防を越えると、堤防の裏側等が削ら れて堤防が決壊するリスクがあった

〇堤防をコンクリートで覆うことにより、 越水しても壊れにくい「粘り強い堤防」 に強化された

今回、近傍の水位観測所において氾濫危険 水位(警戒レベル4)を超過したが、被害が 発生しなかった

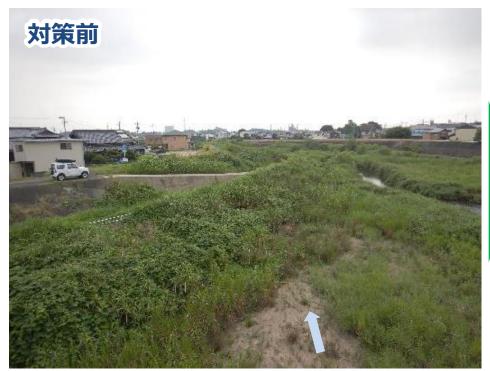
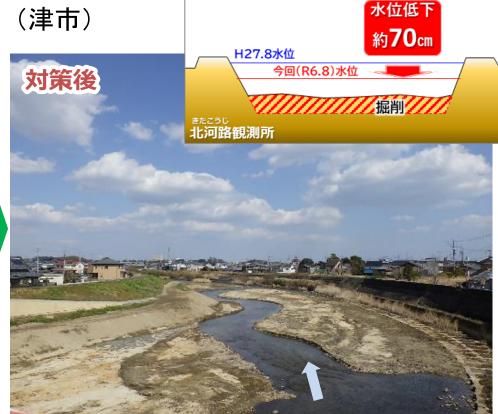
## 6. 河川堆積土砂の撤去により洪水発生リスクを軽減

◇二級河川安濃川 河川堆積土砂撤去事業 (津市)

# Before: ○平成27年8月台風第15号 200の豪雨による出水により 150床下30戸、床上3戸の家 50屋浸水被害が発生

## **After:**○堆積土砂を撤去したことにより、河川の水がスムーズに流れ洪水発生リスクが軽減された

今回、浸水被害が発生した平成27年8月台風15号以上の雨が降ったが、氾濫は発生しなかった

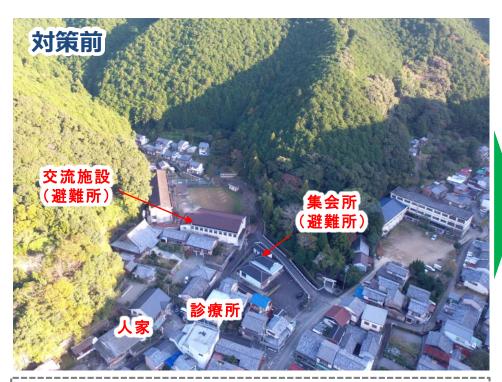
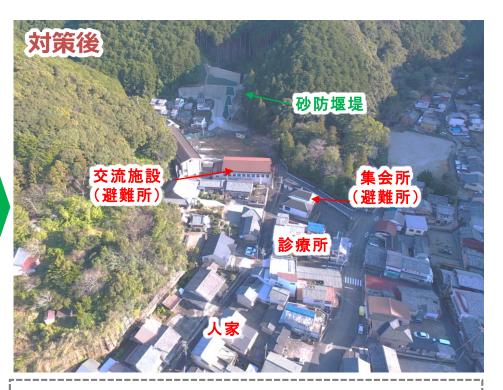
## 7. 砂防堰堤及び擁壁により人家や道路等を保全

◇その他水系谷地東谷 砂防事業 (紀北町)

〇豪雨時に土石流が発生した場合、下流の人 家58戸、避難所2箇所、診療所等が被災す るリスクがあった

〇砂防堰堤を整備することにより、土石流が発生した場合、岩や流木などを含む約1.4千m³の土砂を貯めることが可能となり、土砂災害が発生するリスクが低減された

今回、時間雨量65mm、累積雨量201mmの降雨があったが、土砂災害による被害は発生しなかった

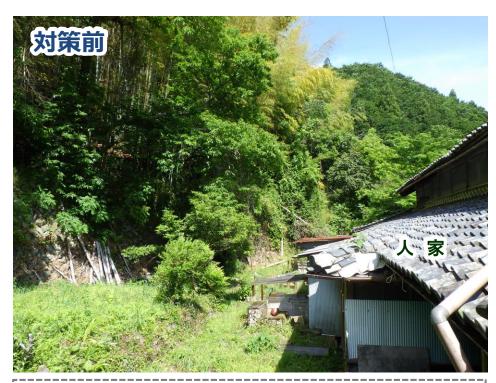
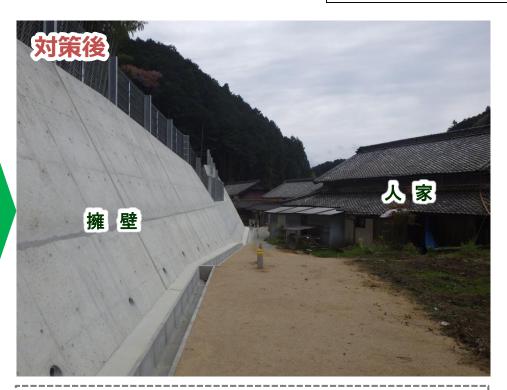
## 8. 擁壁により人家や避難所等を保全

◇辻原5地区 急傾斜地崩壊対策事業 (松阪市)

○豪雨時にがけ崩れが発生し、がけ下の人家 8戸、県道が被災するリスクがあった

○擁壁を整備することにより、がけ崩れから人家8戸、県道を保全した

今回、時間雨量67mm累積雨量278mmの降雨があったが、土砂災害による被害は発生しなかった

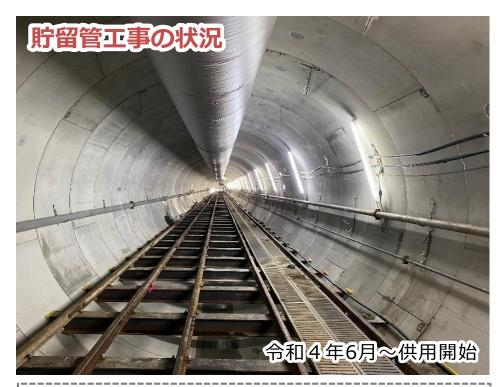
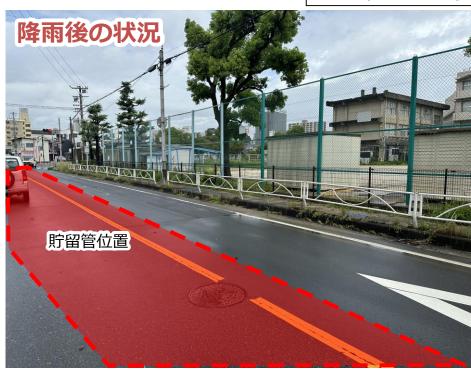
## 都市 9. 貯留管整備により、浸水被害のリスクを軽減

○四日市市阿瀬知排水区では、近年の浸水被害から整備水準を時間75.1mm降雨に引き上げ、浜田通りの地下に<mark>貯留管を整備</mark>

• 排水区面積: 182.1ha (貯留管整備効果対象面積: 約70ha)

· 貯留量:約1.5万m3

・直径:4.4m ・延長:1.1km

〇台風第10号で貯留管が満水になるまで貯留 効果を発揮し、浸水リスクを回避

大雨時に既設の下水道管が溢れる前に雨水を一時的に取り込み、道路等の浸水被害を軽減させる施設
