中勢北部サイエンスシティ第1期事業計画
に係る事後調査報告書

〈令和5年度〉

令和6年 3月

津 市

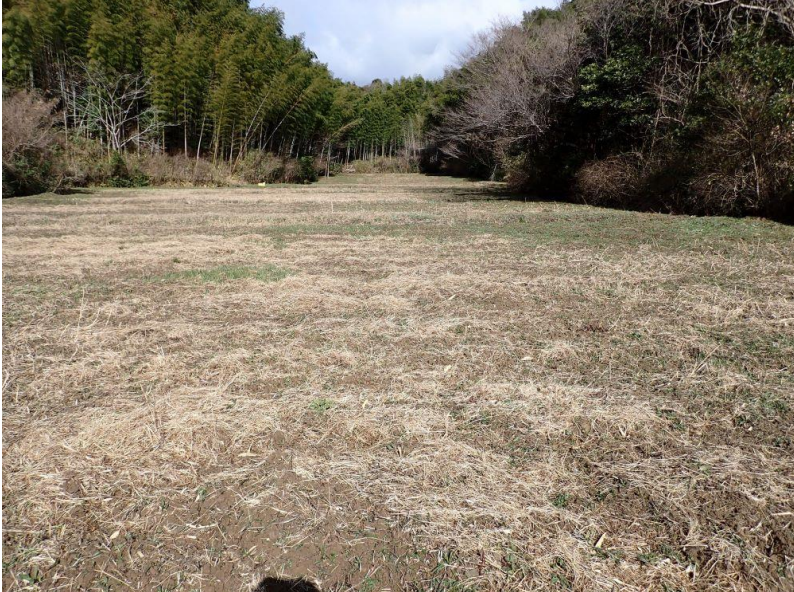
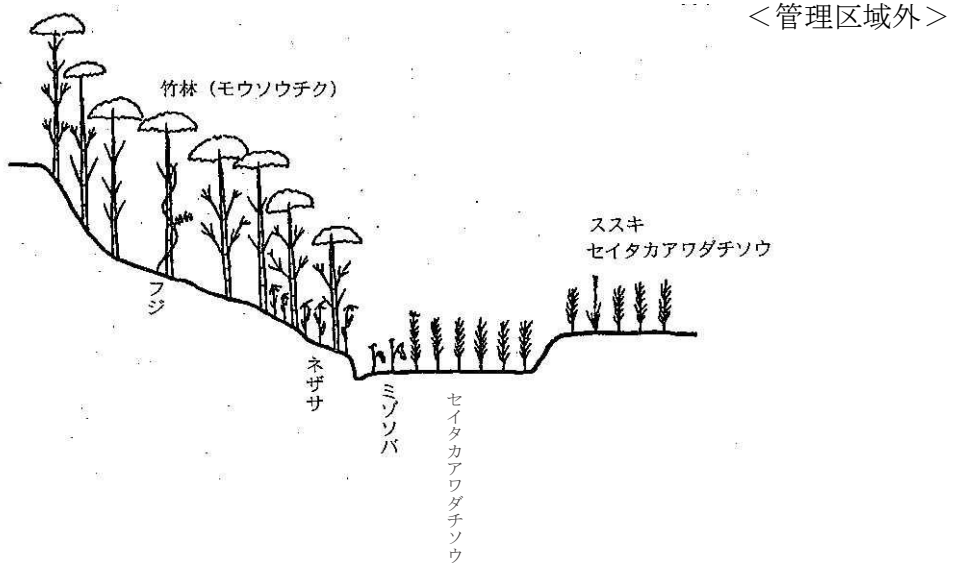
図 4-3-2 代表的生息環境の断面模式図(保全区域A)

保全区域Aでは、水田は全て耕作が放棄されていますが、水路整備のほか、除草や放棄水田の耕起等を実施しています。耕起等の管理が行われていない場所はセイタカアワダチソウやネザサが進入した草地に変化し、一部ではハンノキが生育している場所もみられます。

谷部を取り囲む樹林地には雑木林やモウソウチク林が分布していましたが、年々モウソウチク林の面積が拡大しています。人手はほとんど入っていないため、斜面はネザサが繁茂し、藪状の場所が多くなっています。

場所：保全区域A	環境要素：竹林、コナラ林、ネザサ、放棄水田	
環境の概要	<p>水田はすべて放棄され、管理区域を除き草地に変化している。また、水田耕作に用いられた水路や溝のほとんどは、泥が堆積し埋まりつつある。</p> <p>谷戸を取り囲む樹林地は、モウソウチク林が多く分布するほか、コナラなどの雑木もみられるが、人手がほとんど入っていないため、ネザサが繁茂し、藪状になっている場所が多くみられる。</p> <p>なお、本区域は保全区域であるため、放棄水田の除草・耕起や水路整備等を実施している。</p>	
環境の外観

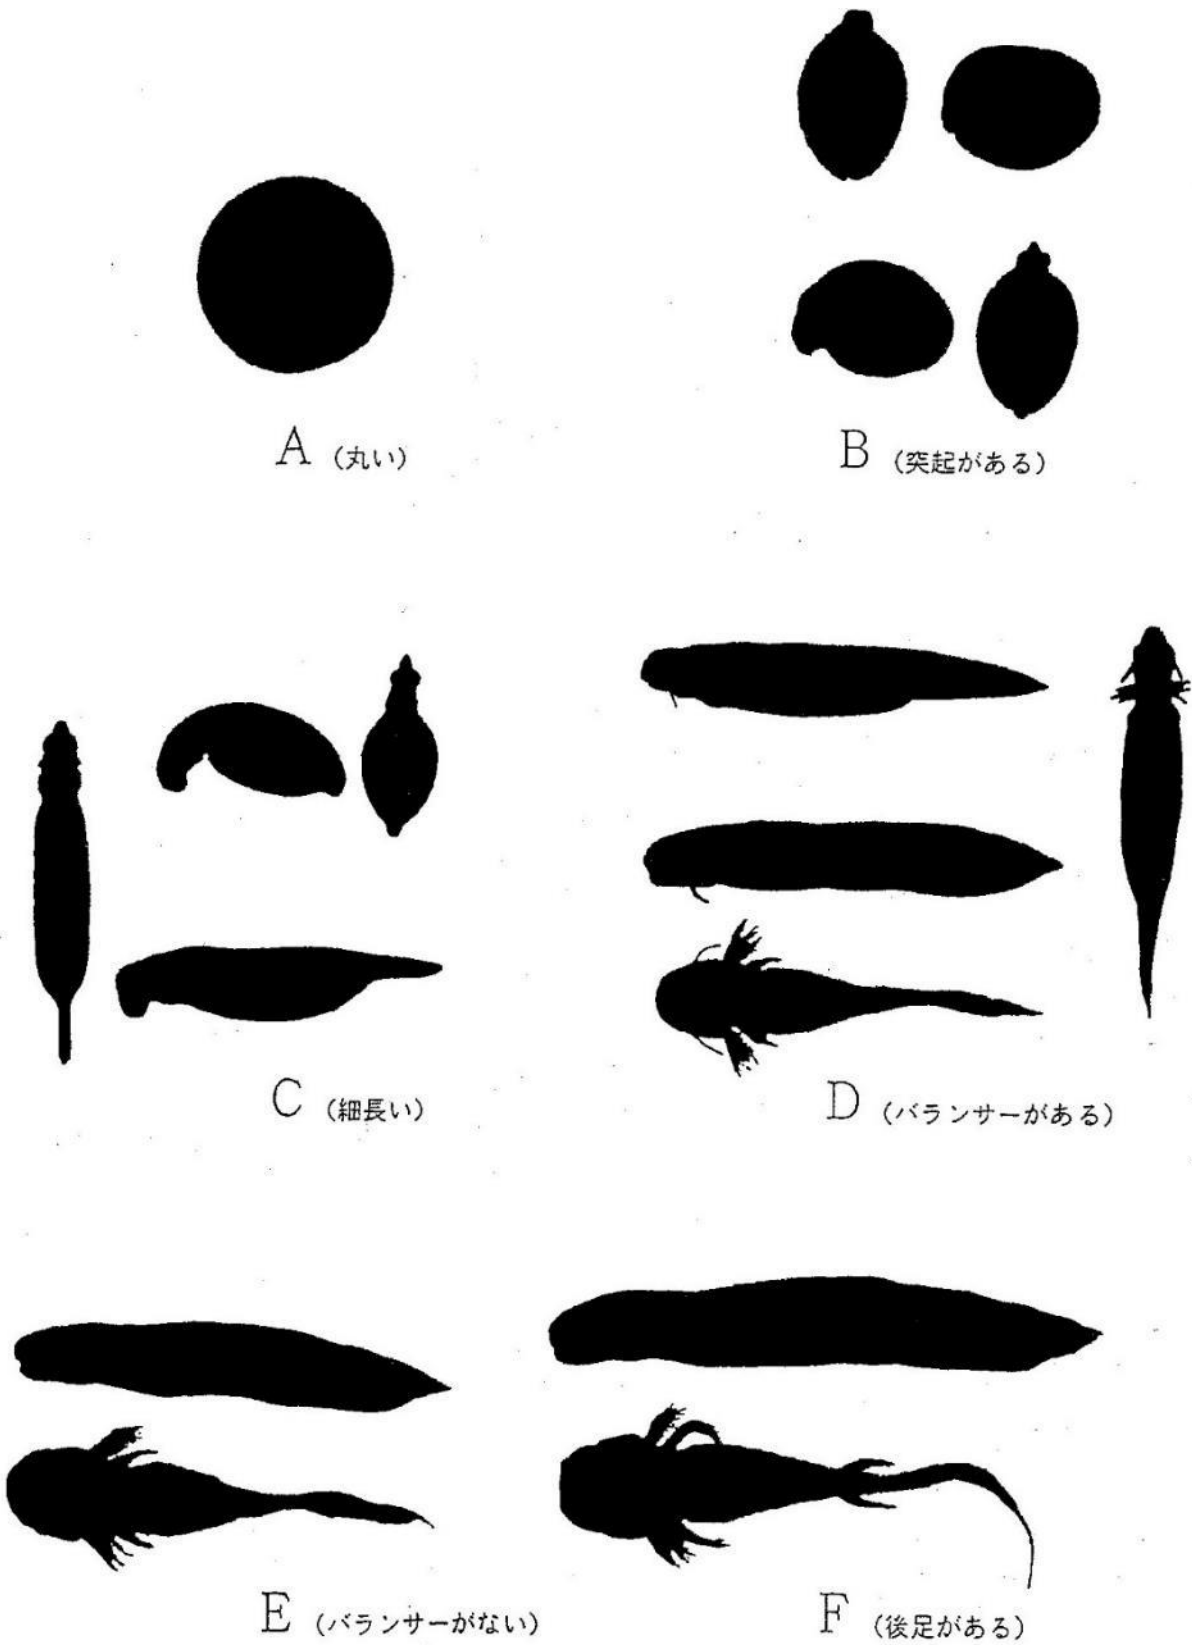
図 4-3-3 トウホクサンショウウオ発生段階図

卵の発生段階については、図 4-3-3 に示したトウホクサンショウウオ発生段階図を準用しました。

※「東北山椒魚の発生段階図 くろず文庫私版(1947)」を参考に6段階に区分した。
