杜 の 街 開 発 事 業
に 係 る 事 後 調 査 報 告 書

令和6年 5月

三交不動産株式会社

本報告書は、杜の街開発事業(旧名称：河芸グリーンガーデン複合開発事業)の実施にあたり、「河芸グリーンガーデン複合開発事業に係る環境影響評価書(以下、「評価書」という)」に記載した「事後調査実施計画」に従い、工事中に行うとした水質調査、特筆すべき動物調査、及び供用後に行うとした水質調査の令和5年度調査結果について記載したものです。

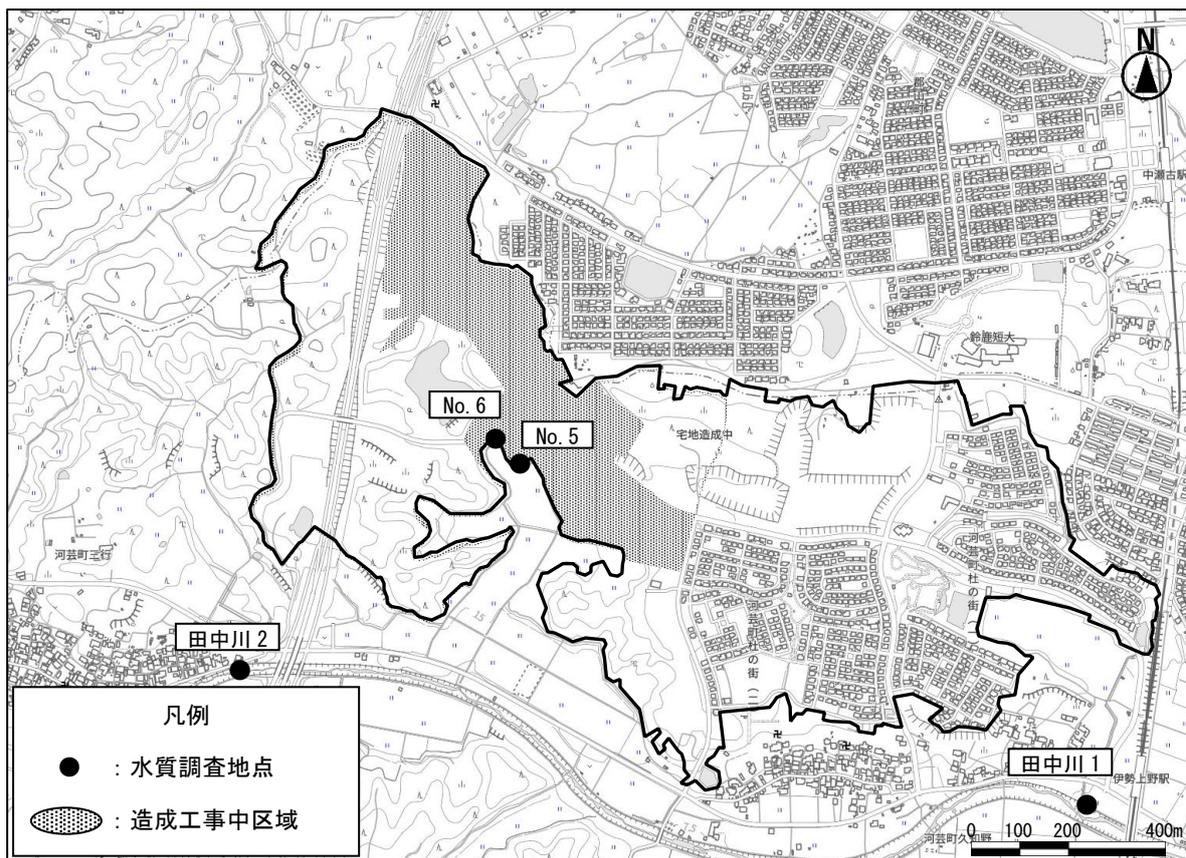
図 3-1(1) 水質調査地点(工事中の濁水)

工事中の濁水調査地点は図 3-1(1)に示したとおり、過年度から継続して調査を実施しているNo.5 最終沈砂池出口とNo.6 調整池の出口を調査地点とし、これらの流出先河川である田中川の上流と下流を合わせた計 4 地点で実施しました。

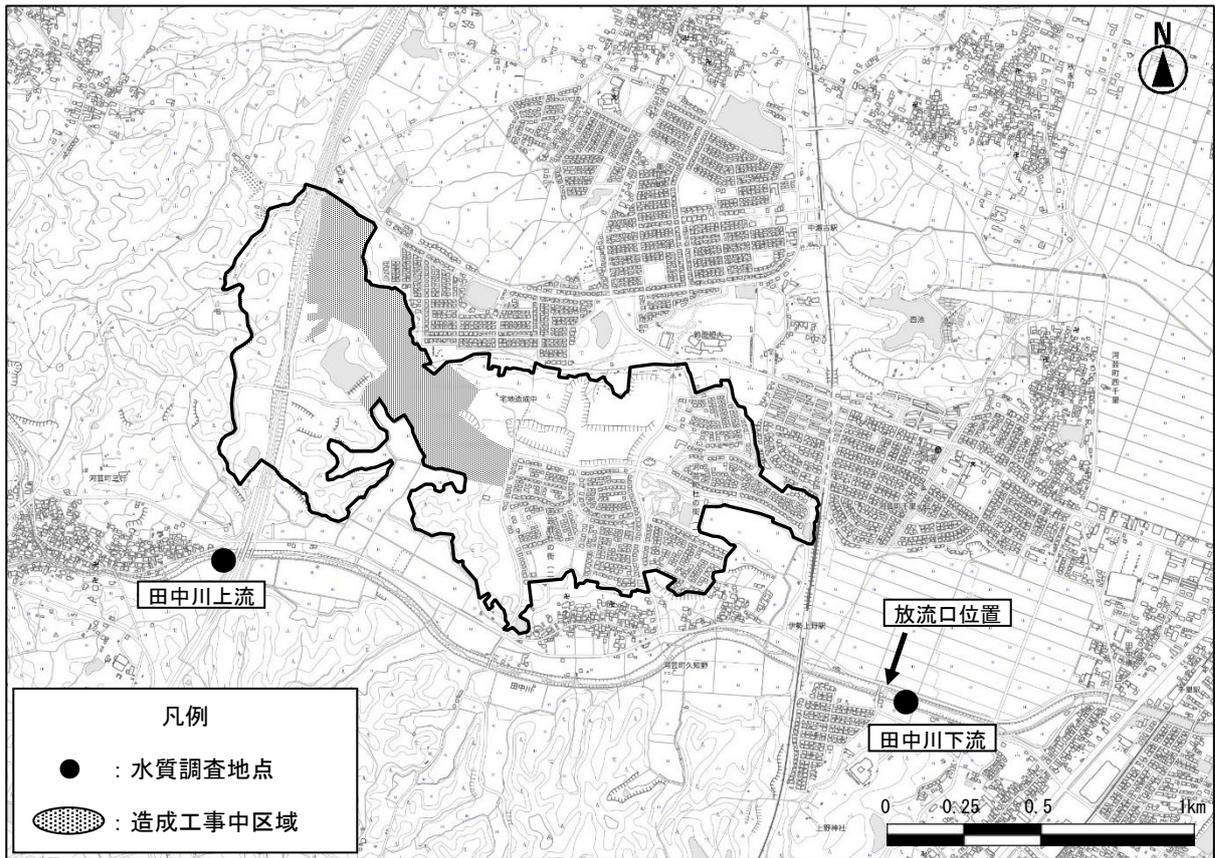
図 3-1(2) 水質調査地点 (供用後の水質)

供用後の調査地点は図 3-1(2)に示したとおり、田中川の処理水放流地点の上流と下流の 2 地点で実施しました。

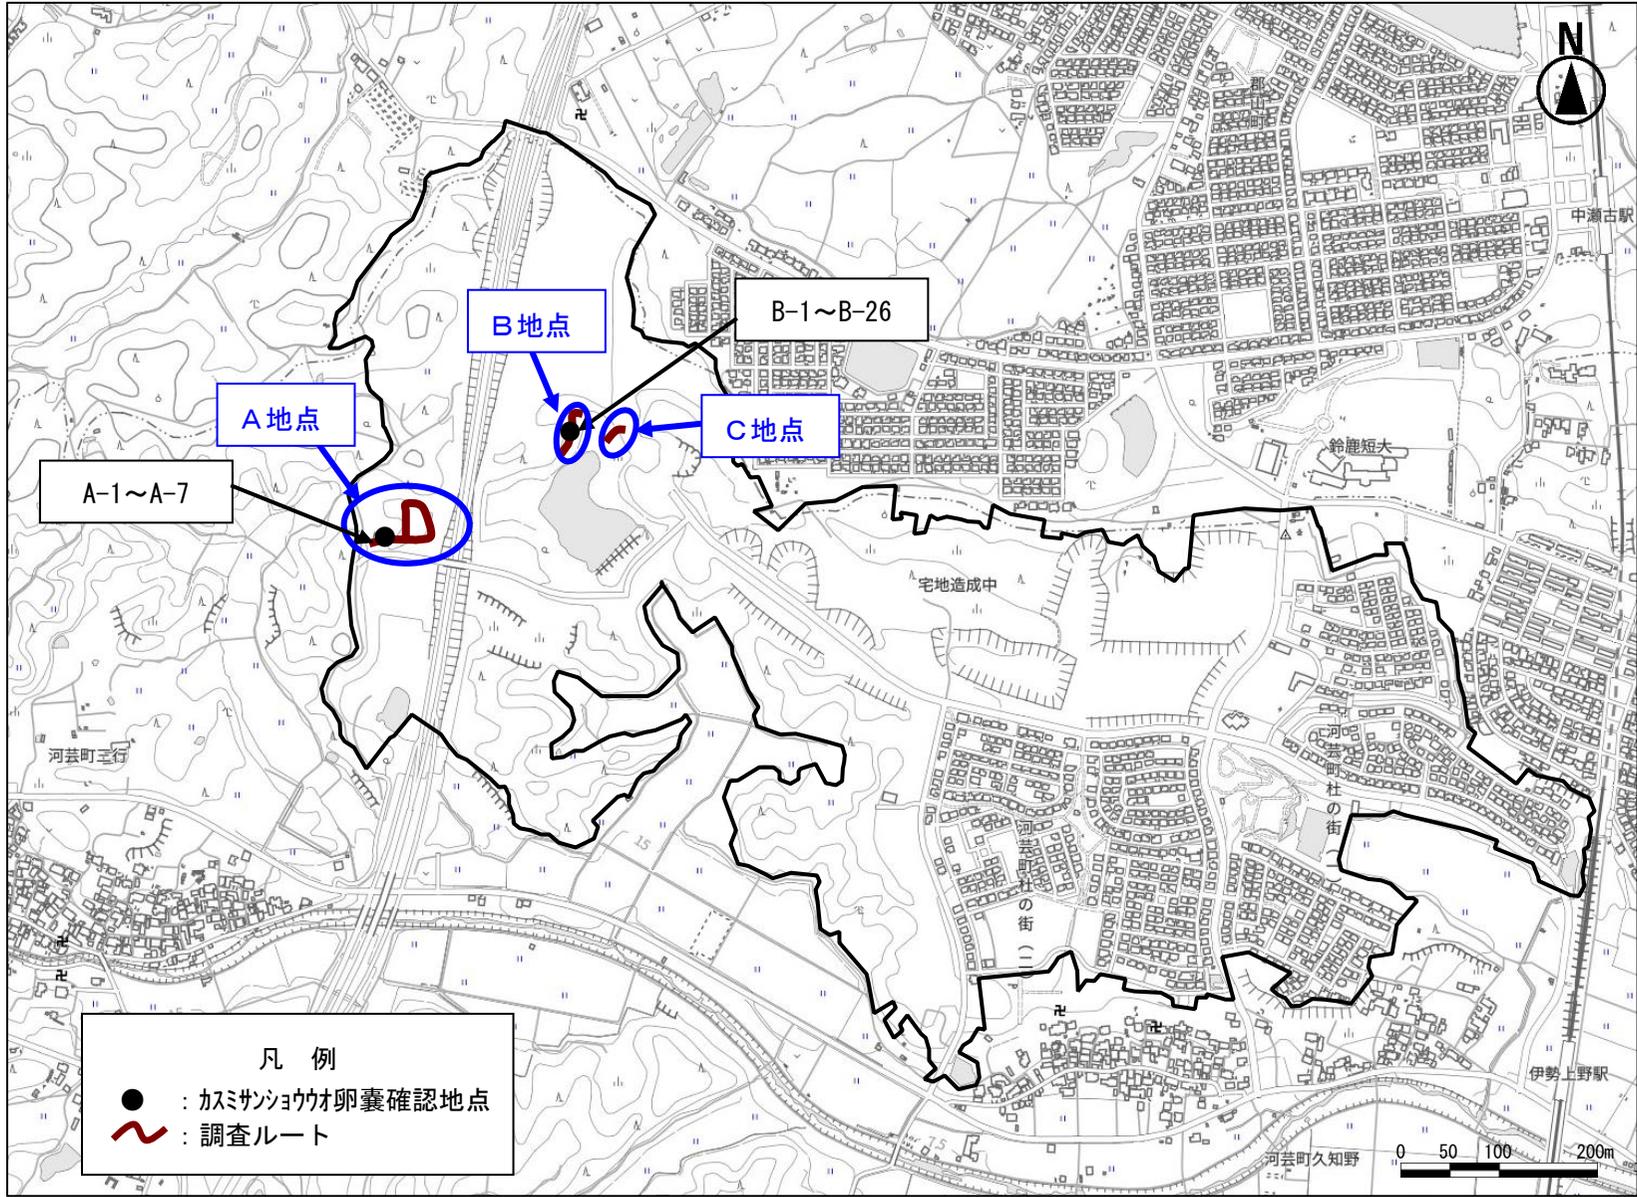
図 4-3-2 カスミサンショウウオ卵囊確認地点

卵嚢・成体の調査結果及び確認地点の水質等は表 4-3-2 に、確認地点は図 4-3-2 に示したとおりです。また、確認した卵の発生段階の推移は表 4-3-3 に示したとおりです。なお、卵の発生段階については、トウホクサンショウウオ発生段階図（資料参照）を準用し、現地で判定したものを記載しました。

今回の調査では、2 地点（地点 A, B）において計 33 個 61 卵嚢（1 対 28 個、半対 5 個）を確認しました。1 卵嚢あたりの卵数は 21～114 卵で、1 卵嚢あたりでは平均 55.3 卵（1 対あたり 110.6 卵）でした。地点 C では卵嚢は確認されませんでした。卵嚢確認地点は、斜面下部の水路や産卵環境整備時に掘削した浅い池状の水溜まりで、水質は調査時の水深が 10～20cm、水温が 5.5～12.5℃、pH が 6.5～6.6、DO が 7.4～8.6mg/l でした。確認地点の底質には軟泥が堆積しており、落葉枝が多く積もっていました。成体については第 3 回調査（4 月 2 日）時に地点 B で 1 頭（全長 9.9cm、雌）を確認しました。

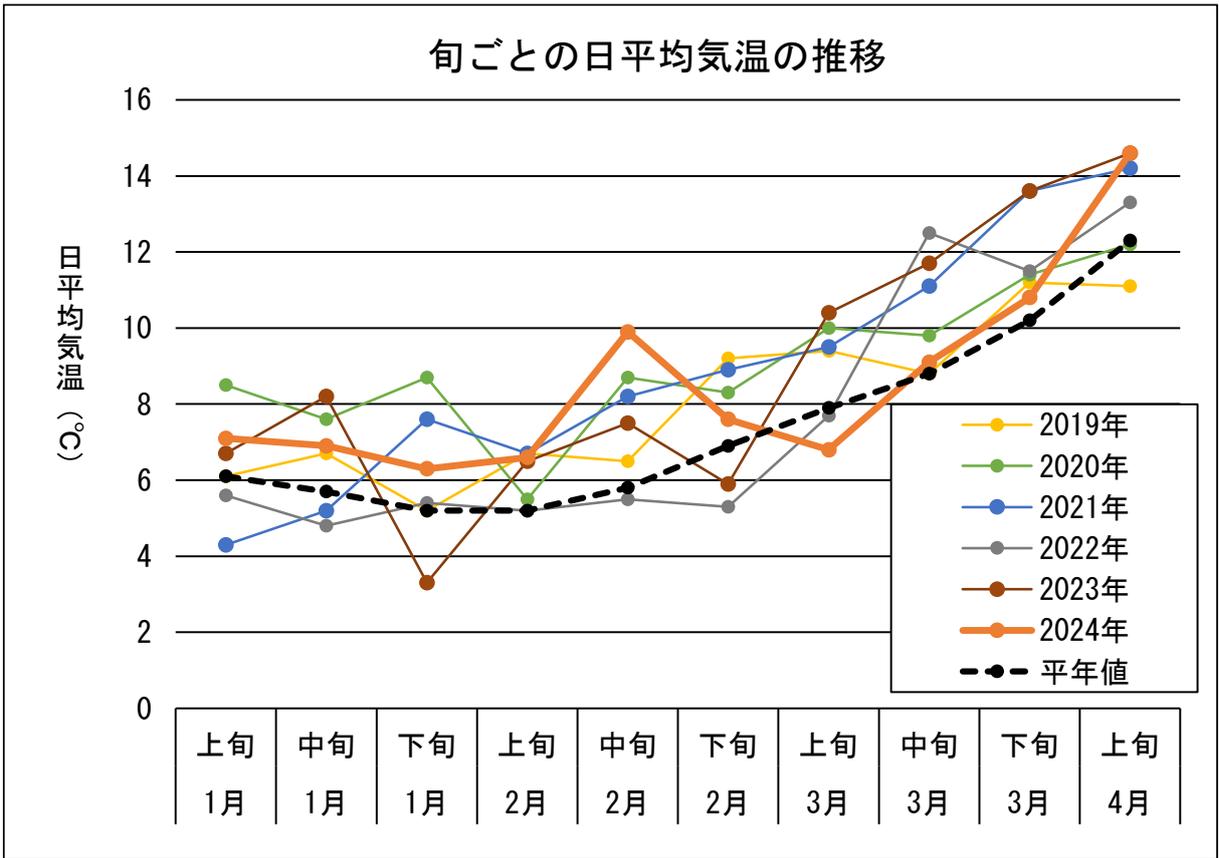
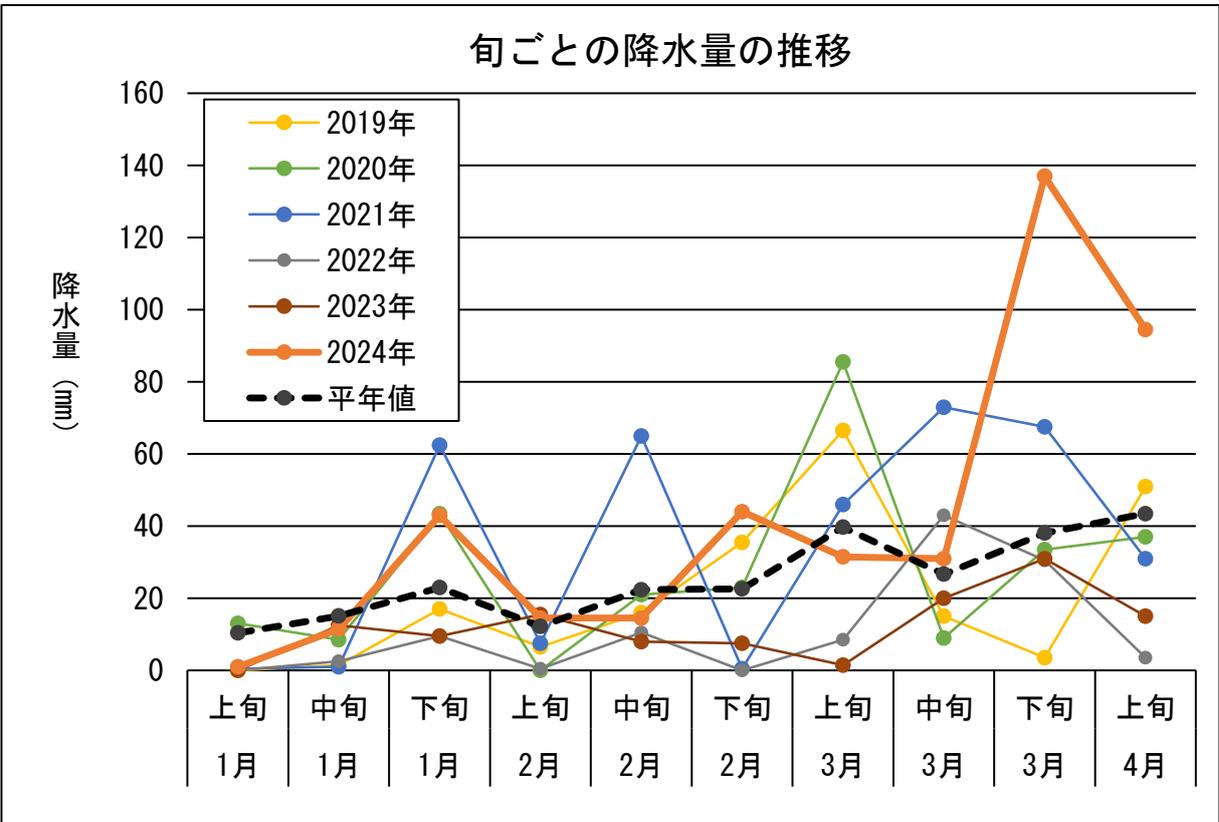
図 4-3-3 各旬の日平均気温・降水量の推移(津地方気象台観測値)

参考として図 4-3-10 には、今年度及び過去 5 年間の津地方気象台での 1 月上旬から 4 月上旬までの各旬の日平均気温及び降水量を平年値とともに示しました。この図にみるとおり、本年の気温は 1 月以降、平年値をやや上回って推移し、カスミサンショウウオの産卵が始まる 2 月以降において、平年値に比べやや高めから中旬にはきわめて高く推移していました。加えてほぼ週に 1～2 回ほど日降水量が 5 mm 以上の日があり、昨年度のように産卵後に干上がることもなく産卵地の水深が適度に保たれたものと考えられます。

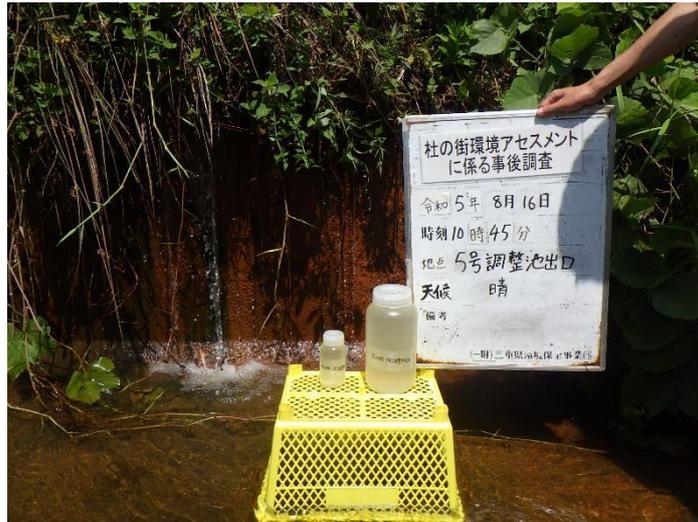
写真 2-1-1 濁水採水状況 (No.5) 令和5年8月16日

調査の結果、調整池での降雨時の SS 濃度の最大値は令和 5 年 12 月 12 日調査時の No.5 沈砂池出口で 40mg/L、濁度の最大値も同日同地点で 78 度でした。

上述したとおり No.5 沈砂池出口では予測結果を上回る値がみられましたが、昨年度も述べたとおり、同地点が仮設の沈砂池出口であり、常に堆積土砂が比較的多い状況であることが要因と考えられます。

- ・ No.5 沈砂池内の浚渫
- ・ 放流部にろ過機能となる砕石パック等を設置
- ・ 造成後の裸地部については早期緑化に努め、濁水負荷の軽減

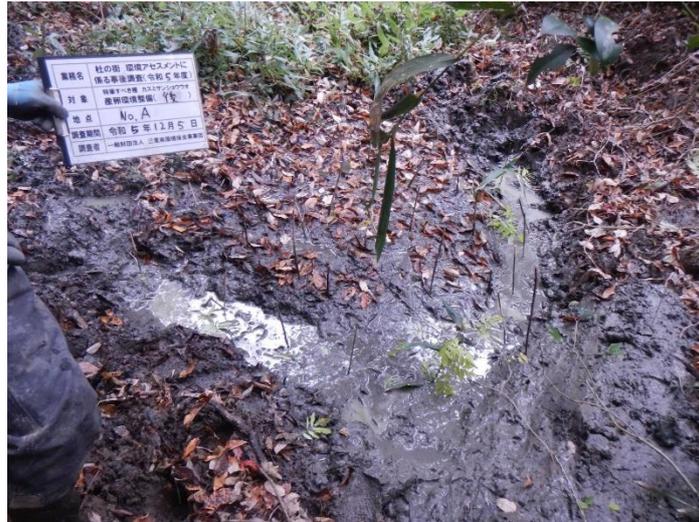
カスミサンショウウオの産卵期である2～4月に事業区域及びその周辺を踏査し、卵嚢を主とする確認調査を実施しました。また、移殖地の環境整備を本種の産卵期の前に実施しました。環境整備は産卵に適する水深(概ね10～20cm)が保てるように水路等の泥上げ、水溜まりを創出し、この中に着卵基質(本種が卵嚢を付着させる物)として利用するよう現地に生育するネザサ、枯小枝を刺しました。

写真 2-4-1 移植地整備状況（水路整備状況）移植地No. A 令和5年12月5日

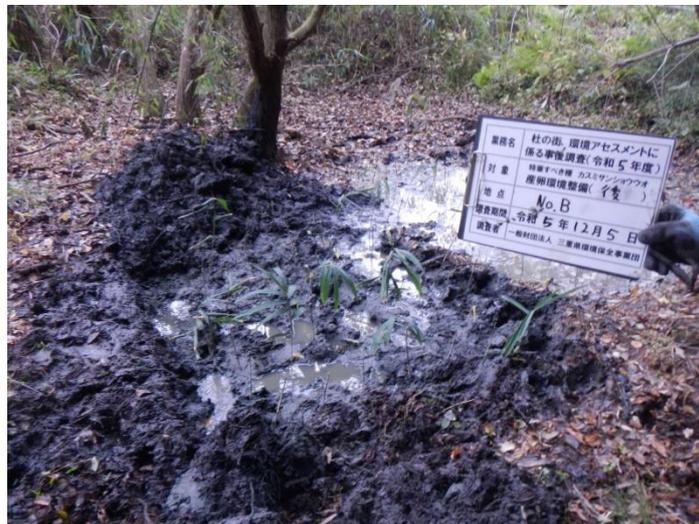
写真 2-4-2 移植地整備状況（水路整備状況）移植地No. B 令和5年12月5日

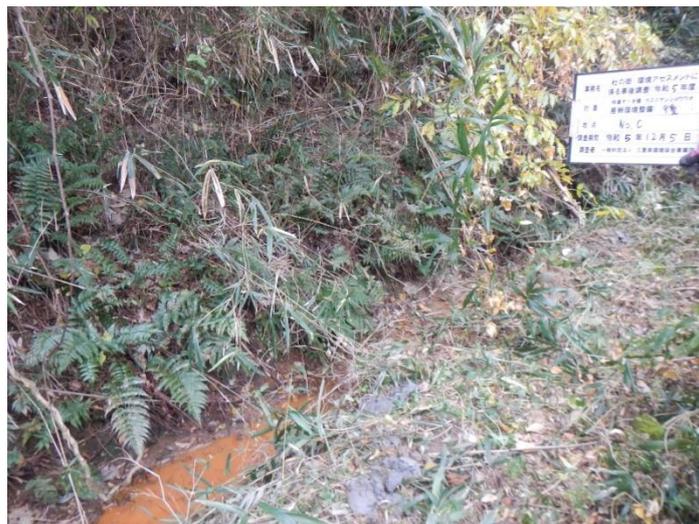
写真 2-4-3 移植地整備状況（水路整備状況）移植地No. C 令和5年12月5日
