令和 5 年度
一般国道 368 号（下太郎生拡幅）道路整備事業
環境影響評価事後調査報告書

三重県津建設事務所

対象事業の名称 一般国道368号（下太郎生拡幅）道路整備事業
 対象事業の種類 道路の新設事業
 対象事業の規模 事業区間 自) 三重県津市美杉町太郎生 飯垣内地区
 至) 三重県津市美杉町太郎生 寺垣内地区
 延長 約3km
 車線数 2車線

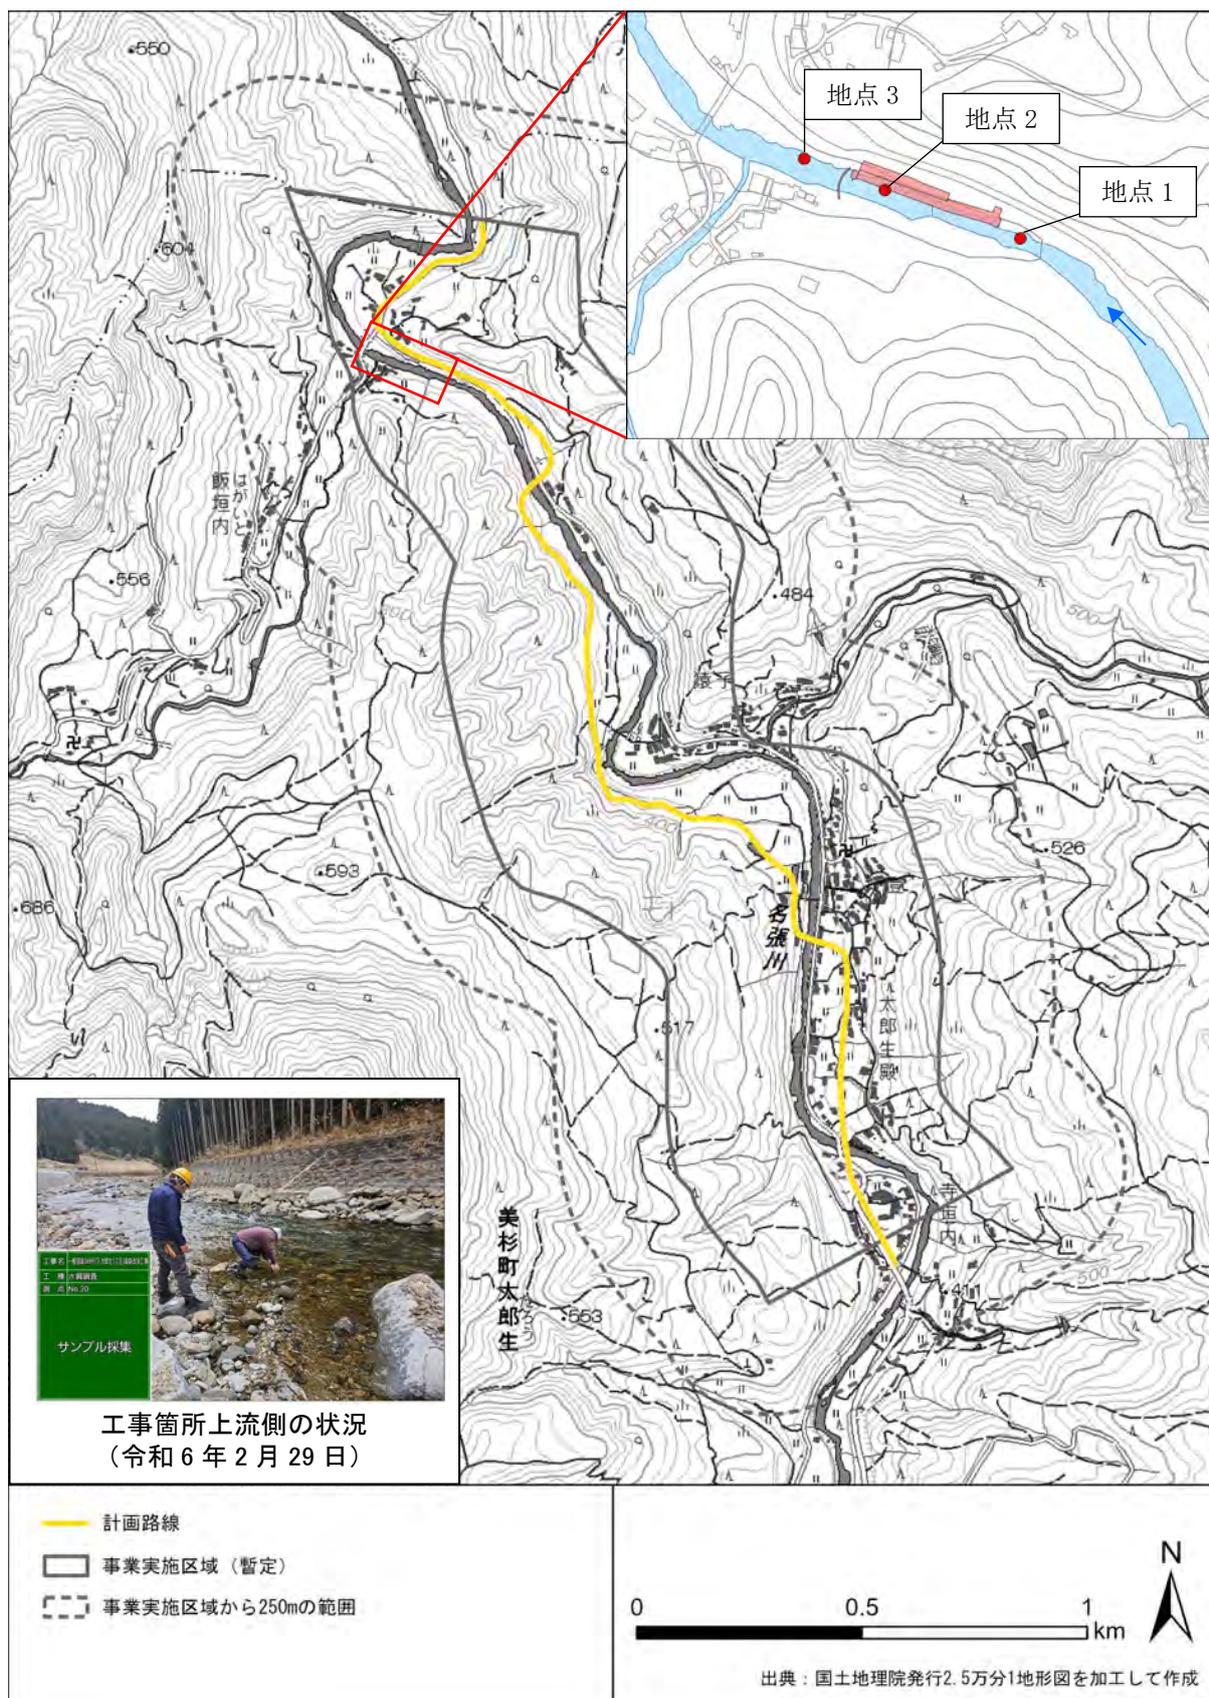
図 2.3-3 水質調査地点

調査地点は、名張川の河川内の工事箇所周辺に3地点（工事箇所の上流部、下流部及び河川への放流口）を設定した。調査地点を図2.3-3に示す。

水質調査の採水は、図 2.3-3 に示す 3 地点で行い、得られた試料を用いて SS（浮遊物質）濃度の測定を行った。測定方法は、一般国道 368 号（下太郎生拡幅）道路整備事業環境影響評価書作成時と同様の手法とし、表 2.3-5 に示す「水質汚濁に係る環境基準について（昭和 46 年環境庁告示第 59 号）」（令和 3 年環境省告示第 62 号改正）の付表 9「浮遊物質（SS）の測定方法」に準拠した。

調査地点の名張川は、環境基準 A 類型に指定されているため、SS の測定結果は表 2.3-6 に示す類型 A の SS の基準値（25mg/L 以下）と比較する。なお、工事により付加される浮遊物質について、評価書作成時は完全混合式を用い、環境保全措置を実施した場合における浮遊物質を予測し評価しているため、本調査においても環境保全措置実施箇所下流部（地点 3）を評価箇所とする。

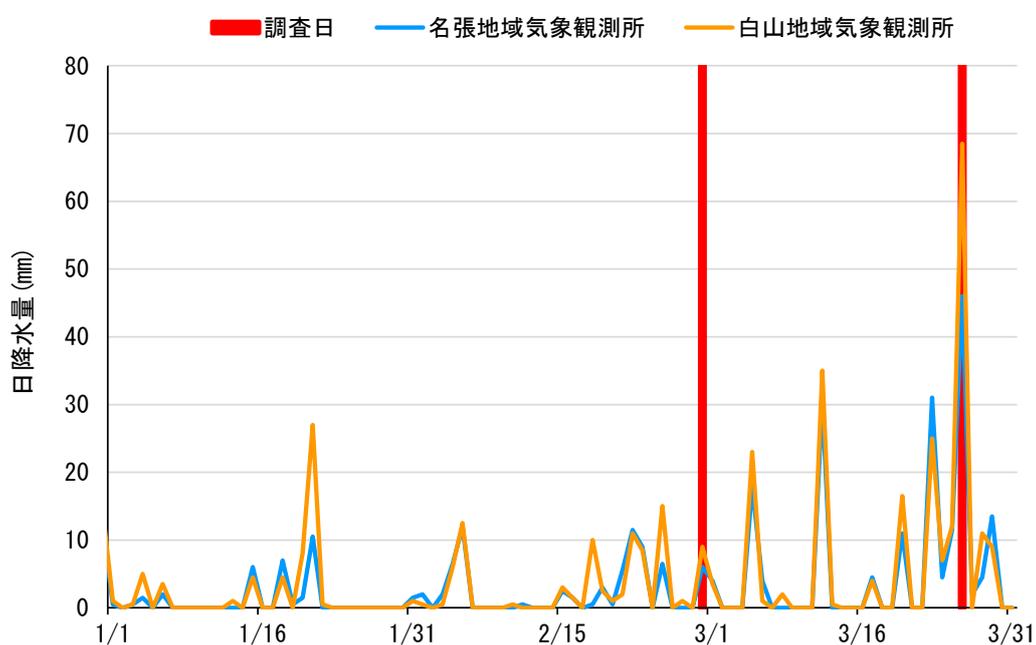
図 2.3-4 調査箇所周辺の降水量 (令和 6 年 1 月～令和 6 年 3 月)

調査は、表 2.3-4 に示すとおり河川への影響が考えられる工事施工中に計 2 回実施した。
調査地点周辺の降水量は、図 2.3-4 に示すとおりである。

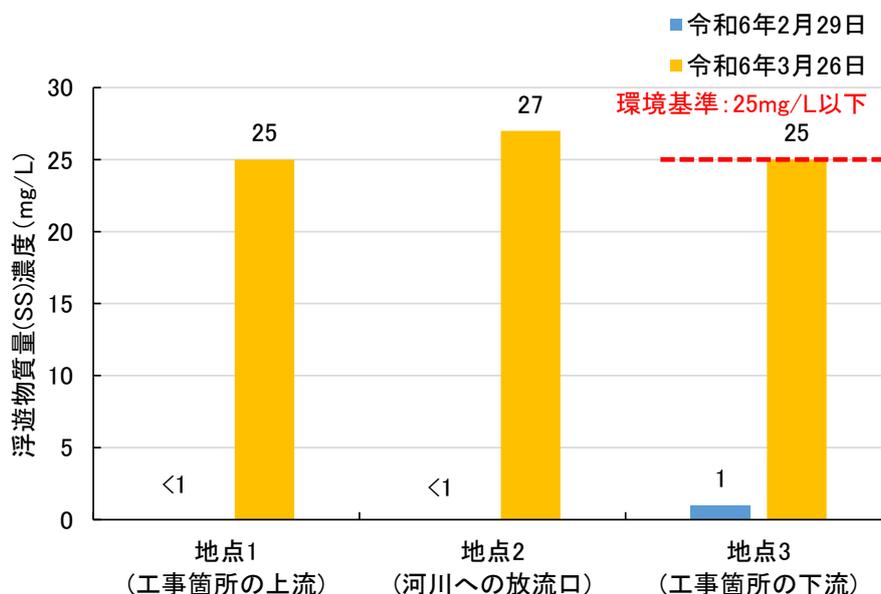
図 4.1-1 水質調査結果（令和5年度）

水質調査結果は、表 4.1-1、図 4.1-1に示すとおりである。SS（浮遊物質）濃度は、2月が<1~1mg/L、3月が25~27mg/Lであった。

地点3(工事箇所の下流)では、2月調査で1mg/L、3月調査で25mg/L と、いずれも環境基準(25mg/L以下)を満たしていた。

2月調査と3月調査のいずれも、工事箇所の下流である地点3では、環境基準(25mg/L以下)を満たしており、工事箇所の上流である地点1と同程度の値であった。3月調査では河川への放流口である地点2において、地点1よりSS濃度が上昇しており工事の実施による影響が考えられるものの、環境保全措置実施箇所下流部である地点3では、地点1と同値となっている。

このことから、工事の実施による水の濁りは軽微なものであり、環境影響の程度は著しくないと考えられる。

2月調査と3月調査のいずれも、工事箇所の下流である地点3では、環境基準(25mg/L以下)を満たしており、工事箇所の上流である地点1と同程度の値であったことから、工事の実施による環境影響の程度は著しくないと考えられる。よって、水質の維持には問題がないため、新たな措置を講じる必要はないと考える。

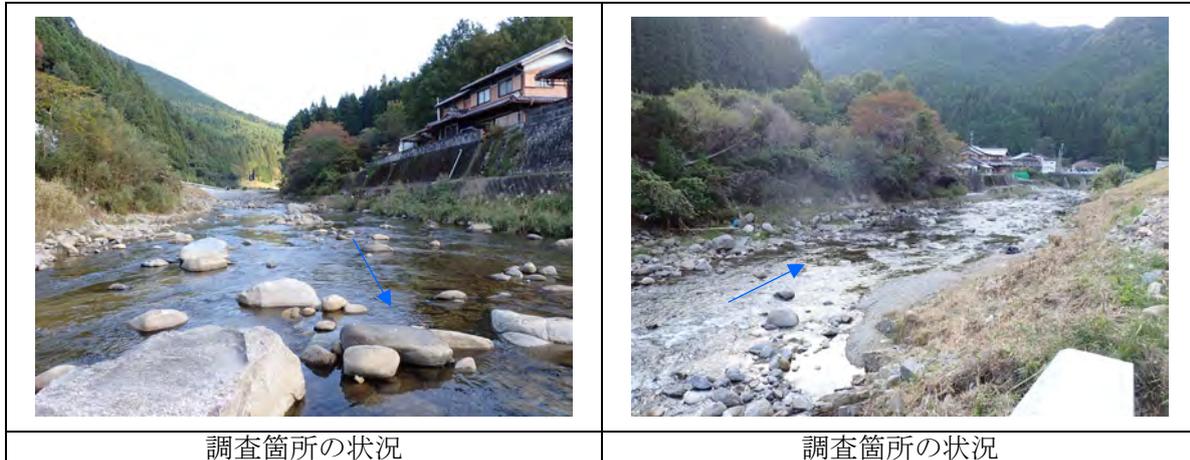
図 5.1-1 調査箇所の状況（工事着手前：令和5年10月26日）

工事着手前の調査は、令和5年10月26日に実施した。
調査箇所は、図5.1-1に示すとおりである。

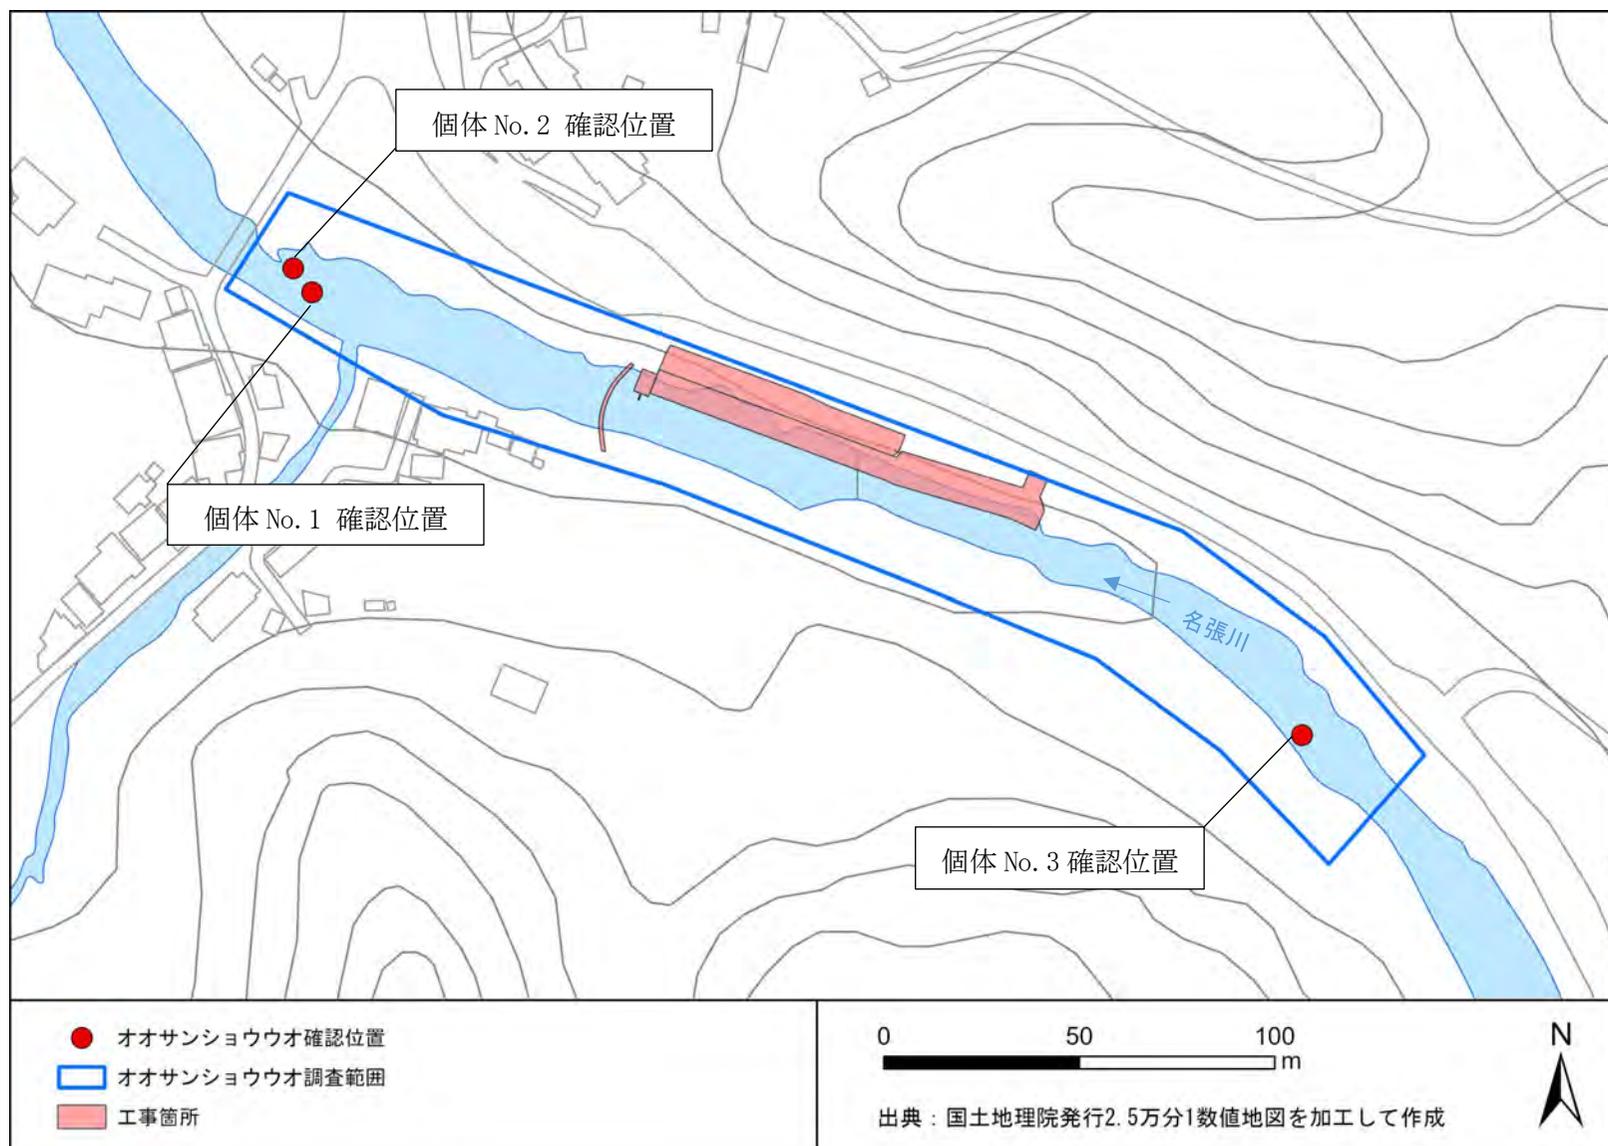
図 5.1-2 オオサンショウウオ確認位置（工事着手前：令和5年10月26日）

調査箇所の下流側にて横穴に潜む成体2個体、調査箇所の上流側にて水底を移動中の成体1個体、計3個体を確認し、個体の保護のため捕獲した（表5.1-1、図5.1-2参照）。

令和5年度に工事箇所の周辺で確認されたオオサンショウウオ5個体は、工事の実施により個体への影響が生じる可能性があると考えられるため、5個体すべてを捕獲し、名張市郷土資料館において一時飼育を行った。捕獲した個体は、環境DNA鑑定の結果すべて在来種であると判定されたため、重機等による河川内の作業の終了後である令和6年3月31日に確認箇所周辺へ放流した。

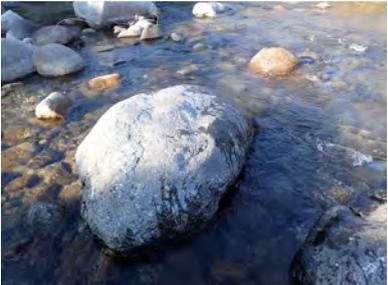
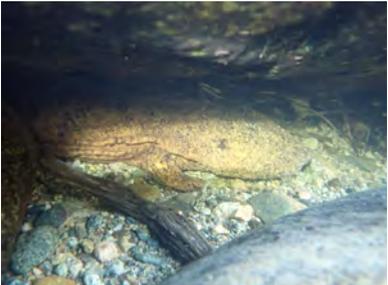
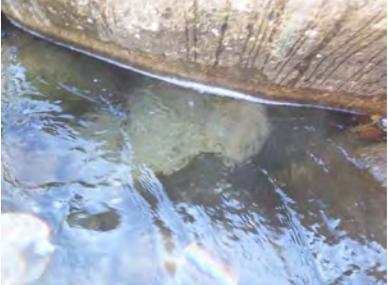
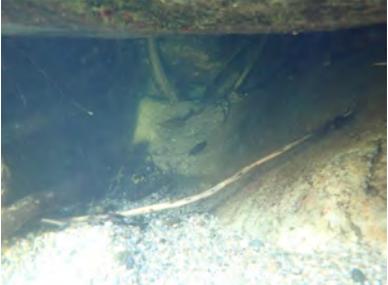
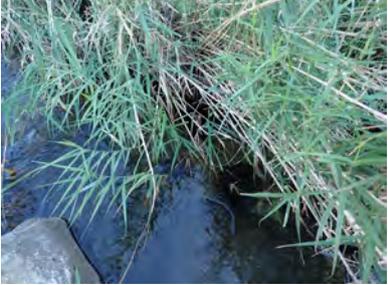
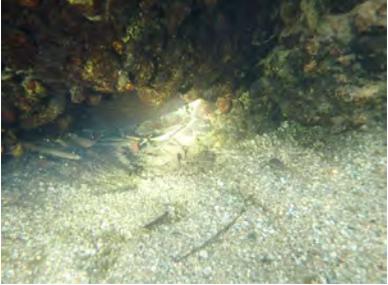
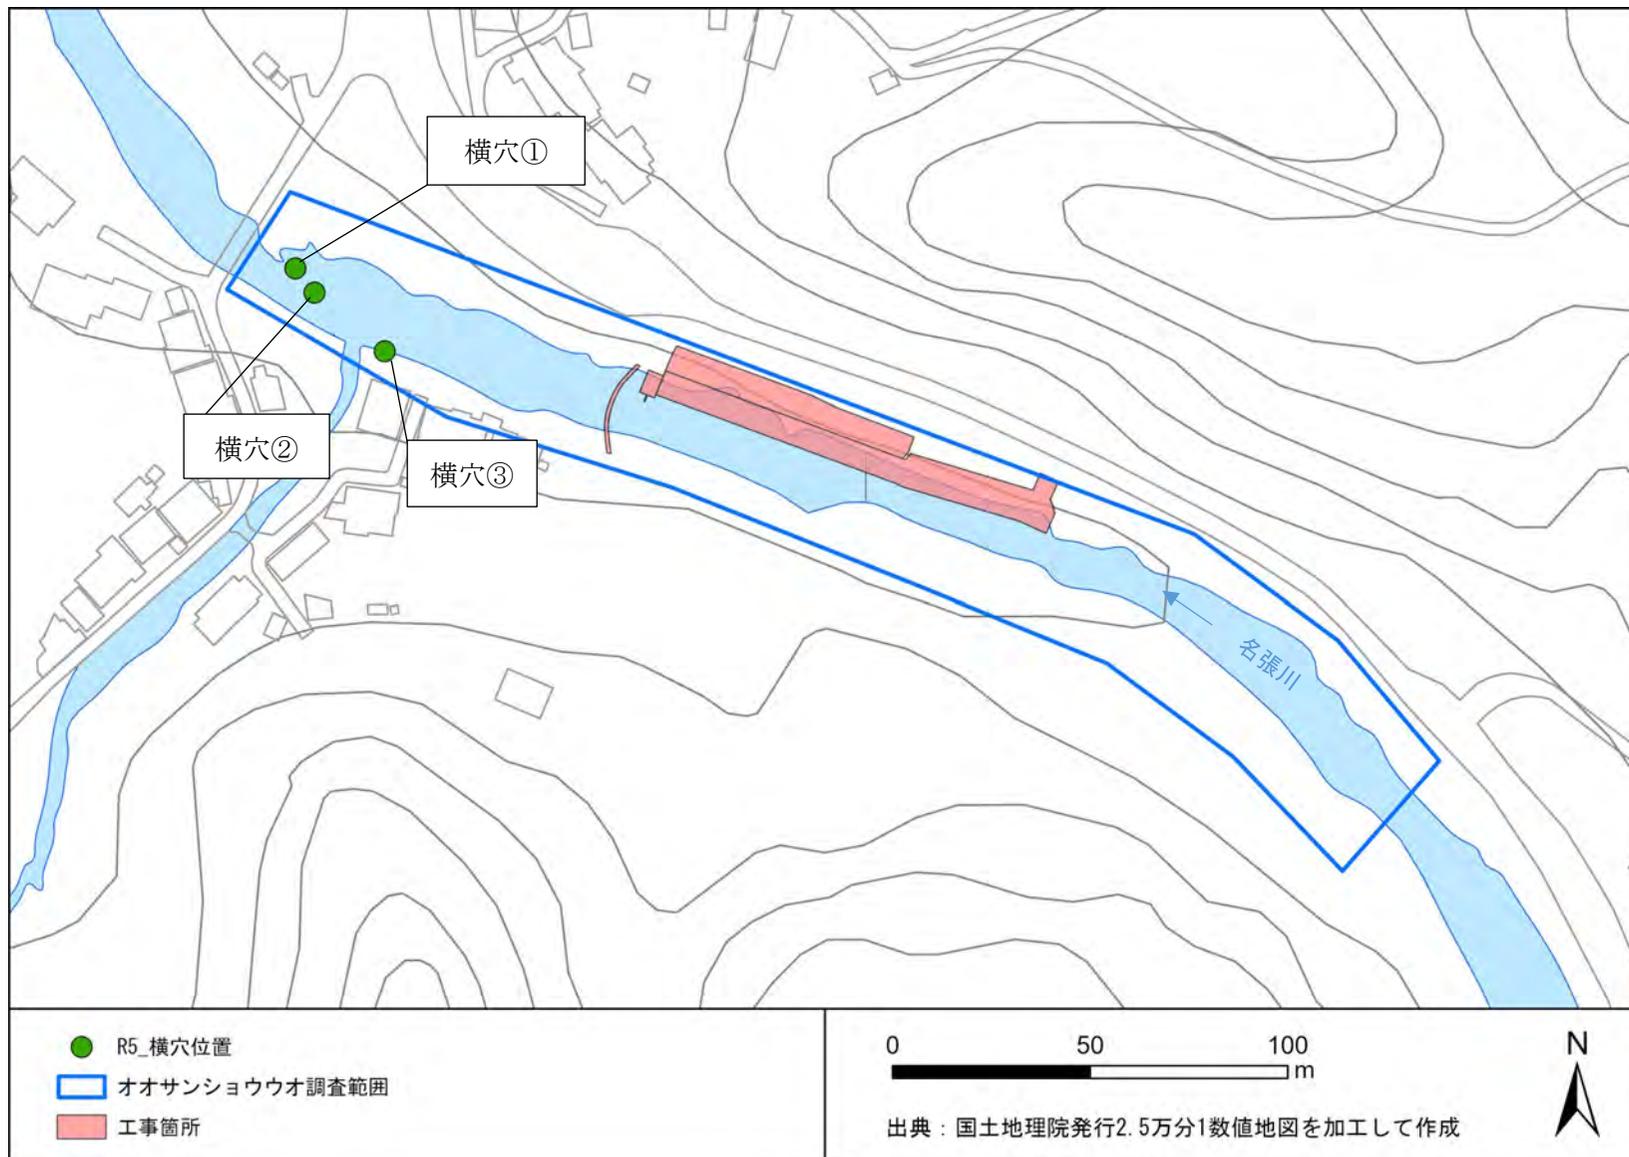
図 5.1-3 横穴の確認位置（工事着手前：令和5年10月26日）

また、調査箇所においてオオサンショウウオの生息箇所となりうる横穴を3箇所確認した（表5.1-2、図5.1-3参照）。

No.	縦×横×奥行	横穴の状況	横穴の内部
①	80×30×112cm

②	52×40×141cm

③	50×24×70cm

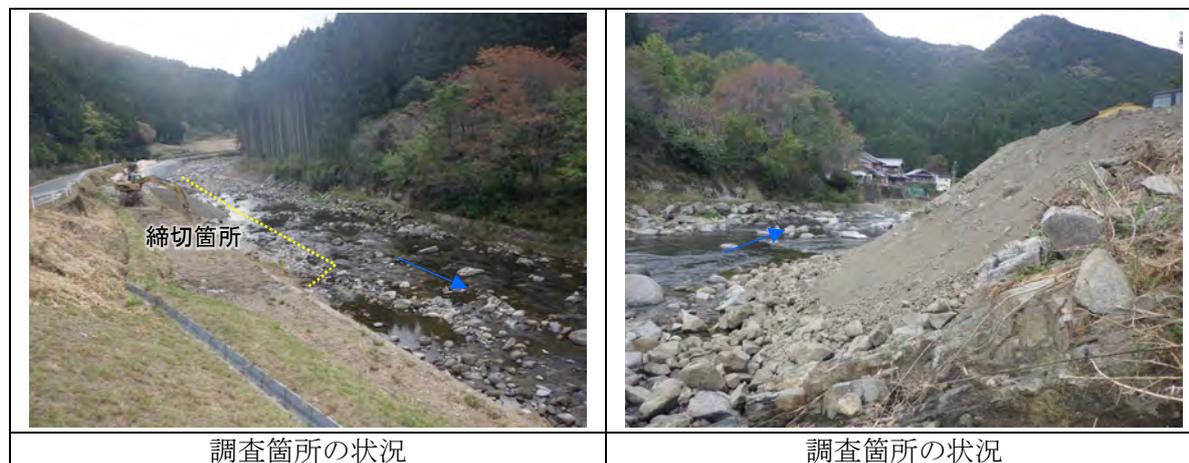
図 5.2-1 調査箇所の状況（工事直前：令和5年11月6日）

工事直前の調査は、令和5年11月6日に実施した。
調査箇所は、図5.2-1に示すとおりである。

締切箇所では、オオサンショウウオは確認されなかった。

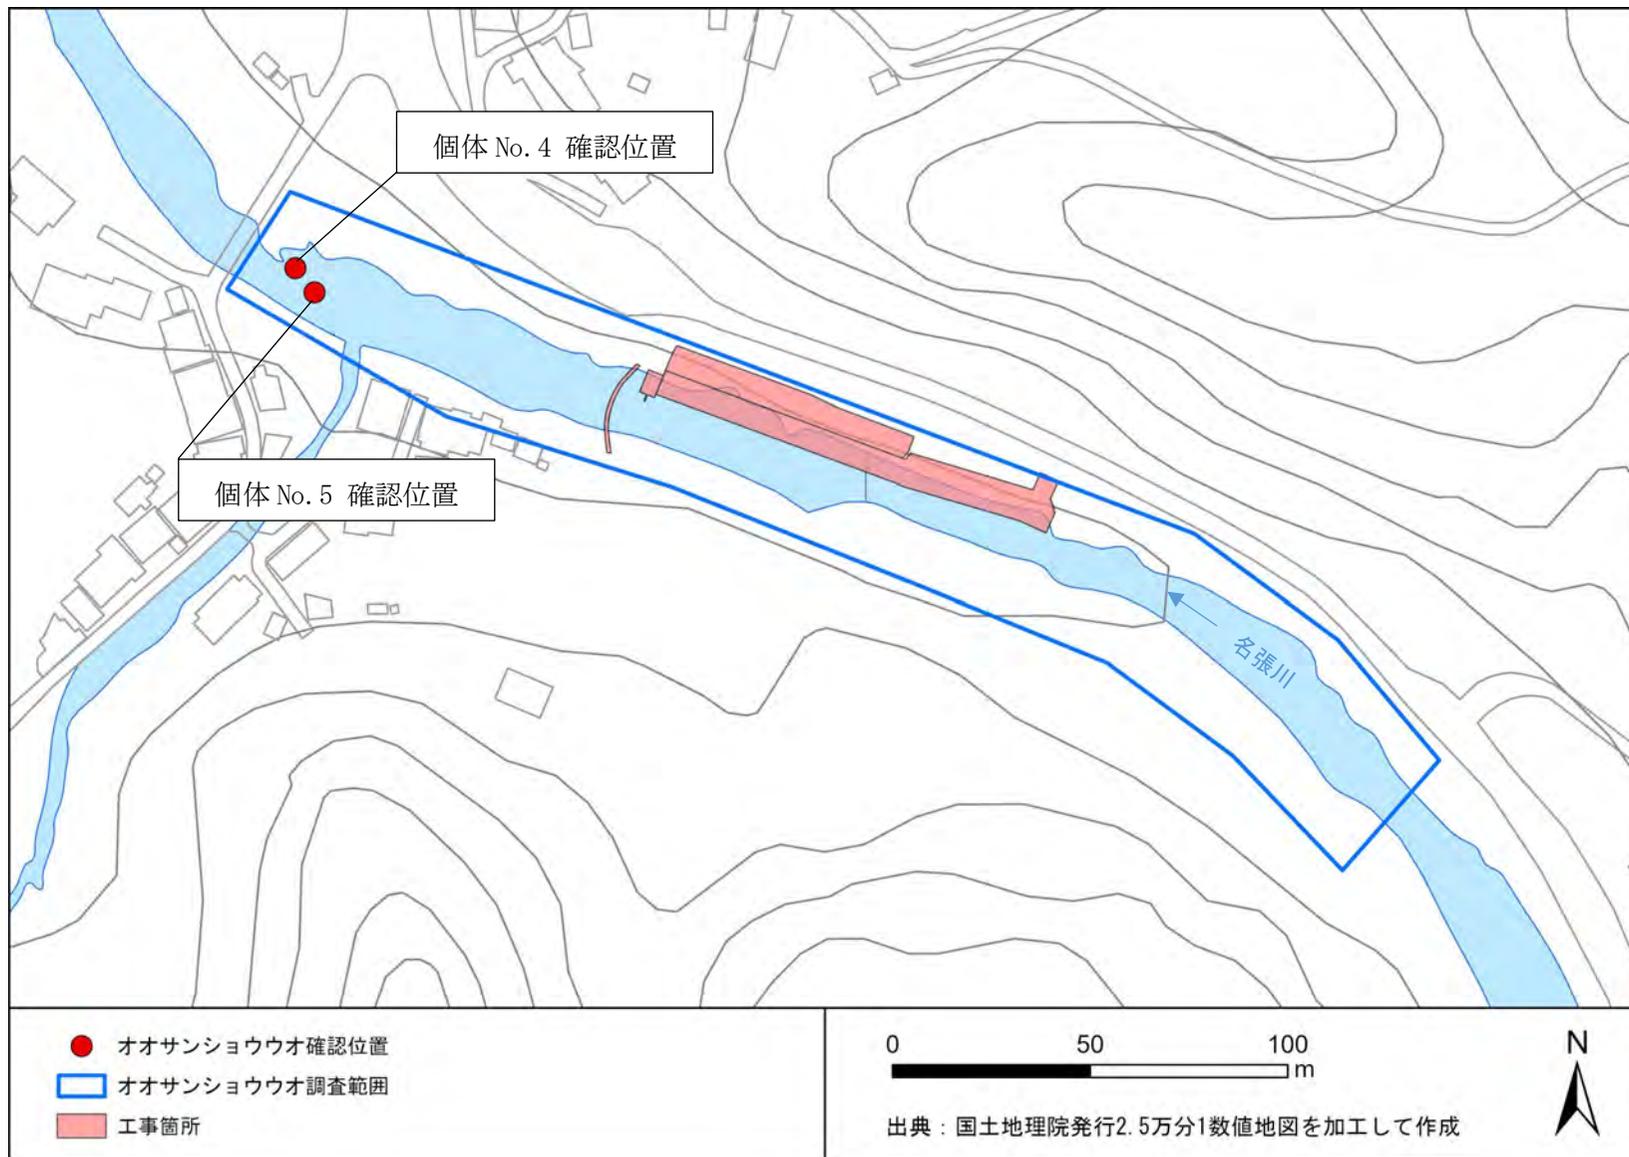
図 5.2-2 オオサンショウウオ確認位置（工事直前：令和5年11月6日）

調査箇所の下流側にて、横穴に潜む成体2個体を確認し、個体の保護のため捕獲した（表5.2-1、図5.2-2参照）。

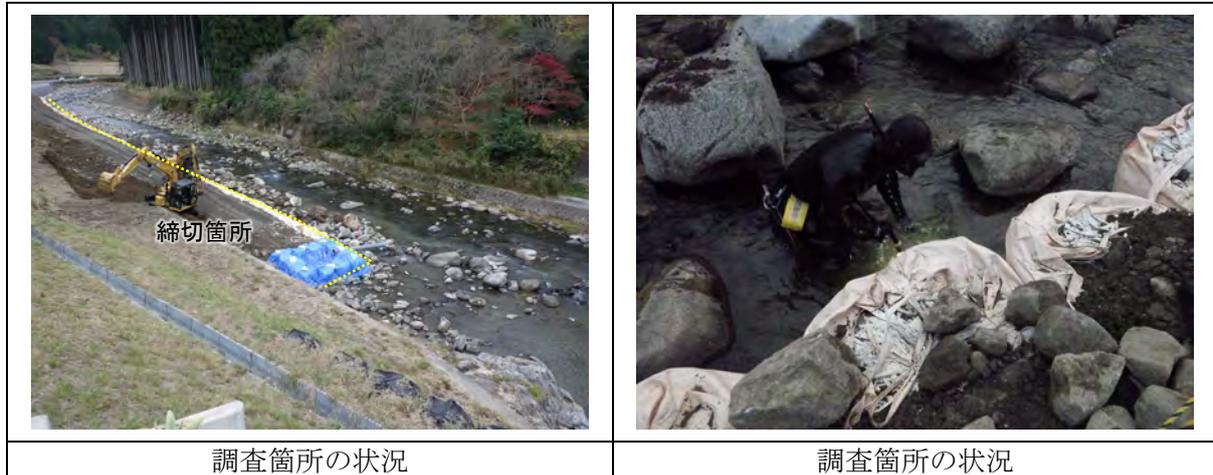
図 5.3-1 調査箇所の状況（工事着手後：令和5年11月29日）

工事着手後の調査は、令和5年11月29日に実施した。
調査箇所は、図5.3-1に示すとおりである。

調査の結果、締切箇所及びその周辺では、オオサンショウウオは確認されなかった。

工事箇所やその周辺に生息するオオサンショウウオを工事前に捕獲し、重機等による河川内の作業が終了後に確認箇所周辺へ放流したことで、オオサンショウウオへの影響を低減させることができたと考える。なお、オオサンショウウオの調査及び放流については、専門家の指導・助言を得て実施した。
