防災・減災、国土強靱化対策 整備事例 その2

令和6年3月 三重県 県土整備部

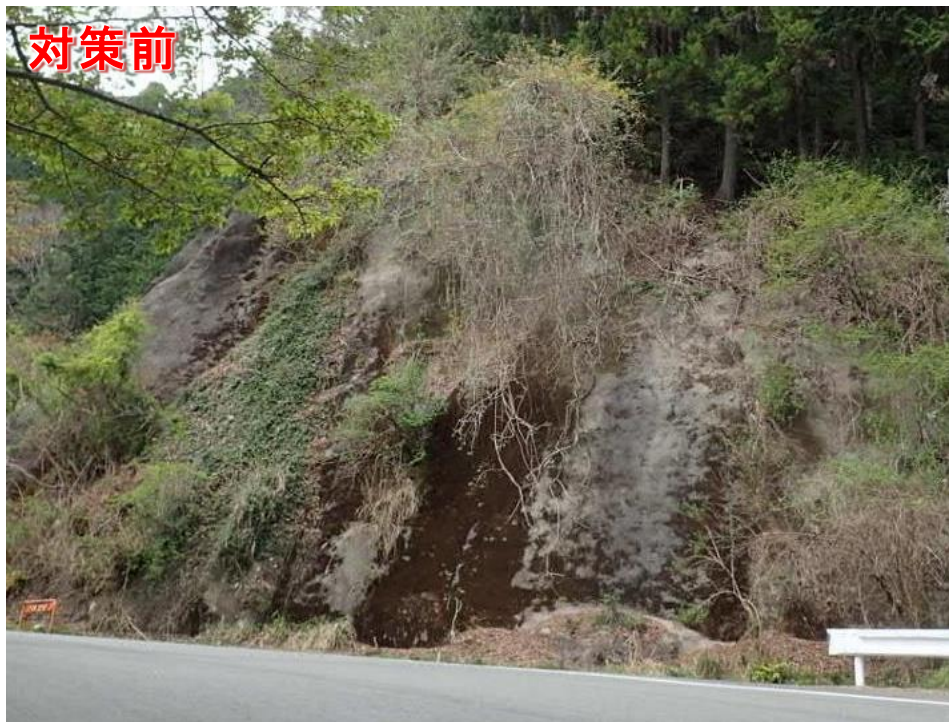
- 第三次緊急輸送道路に指定されているが斜面に変状が確認され、豪雨時に法面が崩壊し、道路の通行が困難になるリスクがあった

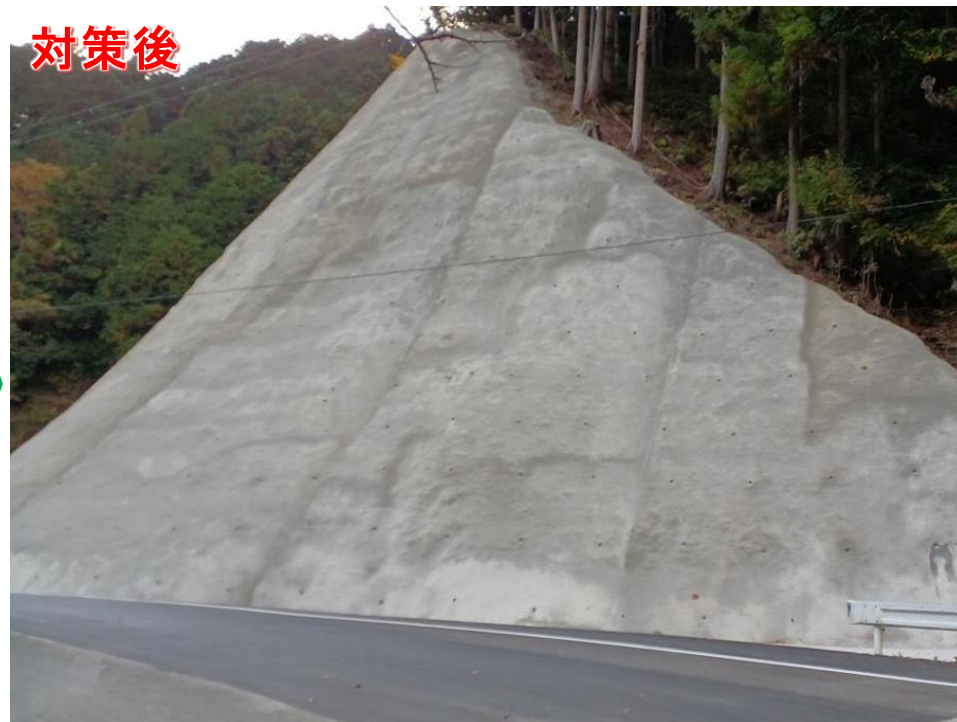
- 斜面をコンクリート吹付で固定することで、豪雨による法面の崩落を防止し、通行止めリスクが低減された

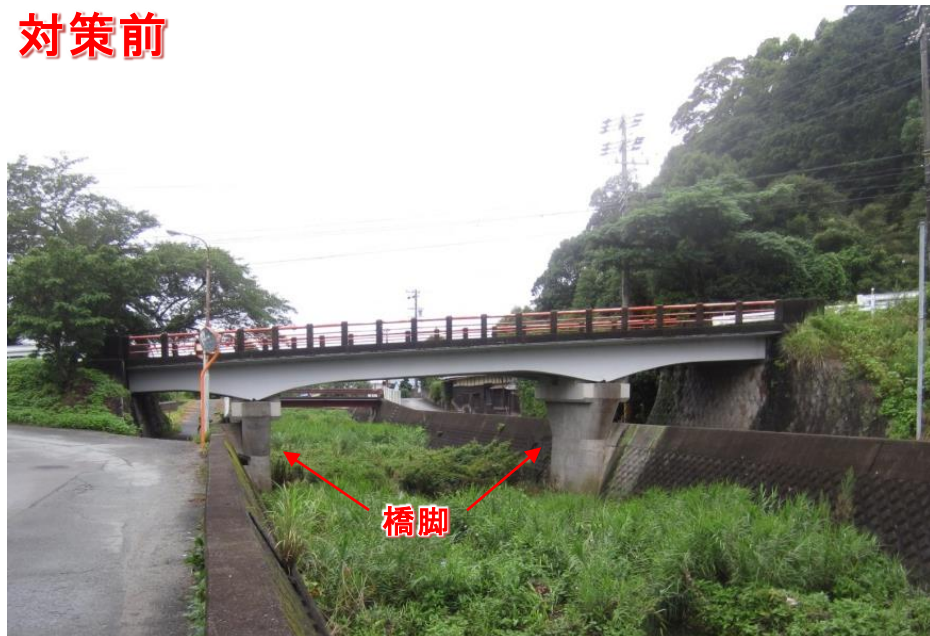
対策前

- 第二次緊急輸送道路に指定されているが、2基の橋脚が河川の水の流れを阻害し、豪雨時に橋梁が流失したり、橋梁の基礎部分が洗堀され、通行止めとなるリスクがあった
- 大規模地震が発生した場合、橋脚等が大きく損傷し、長期間通行できないリスクがあった

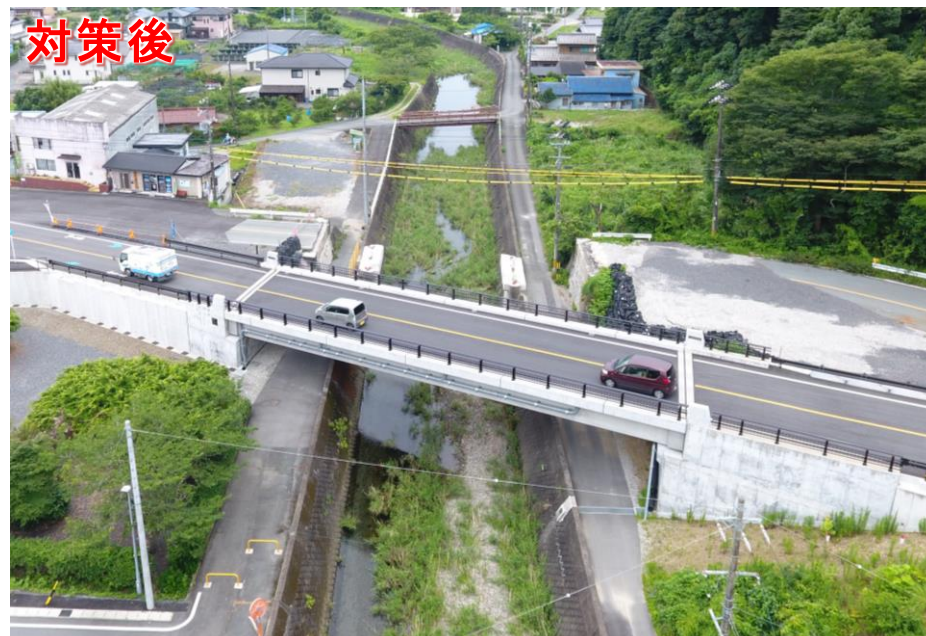
対策後

- 河川の流れを阻害する橋脚がない構造の橋梁に架け替えることにより、豪雨時の橋梁の流失や橋梁の基礎部分の洗堀を防止し、通行止めリスクが低減された
- 大規模地震時にも、応急修復程度で橋梁が使えるようになり、緊急輸送機能が確保された

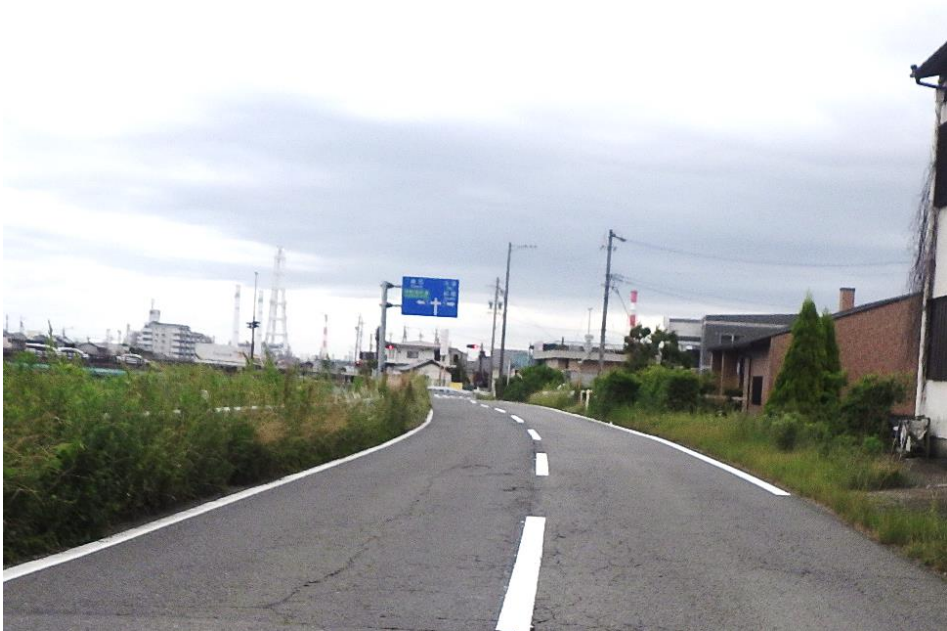
対策前

○第二次緊急輸送道路に指定されているが、舗装の劣化が著しく、自動車等の走行に著しい支障が生じるリスクがあった

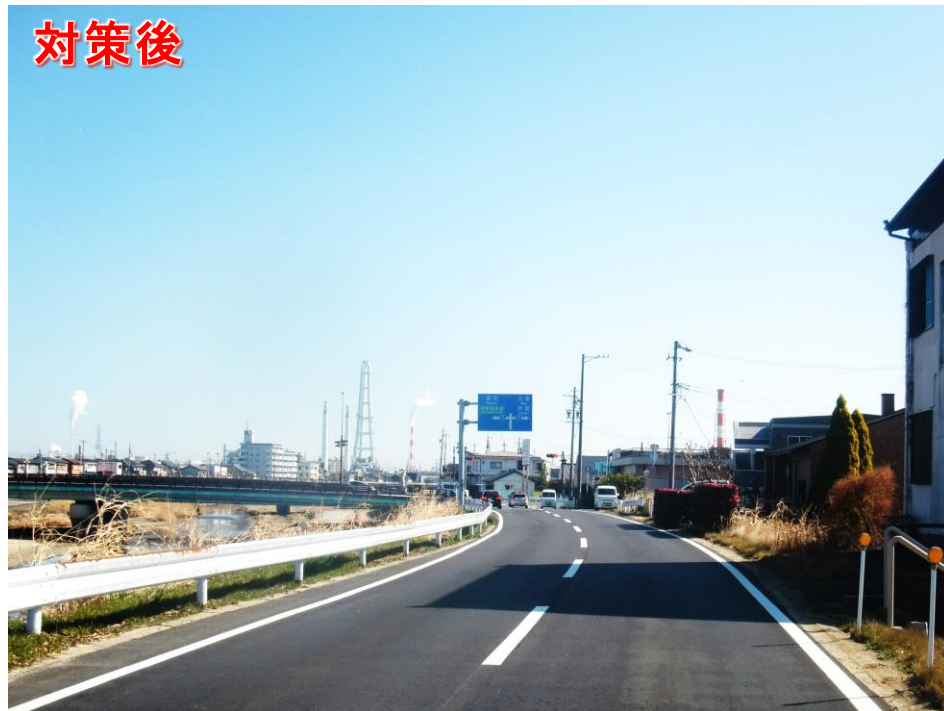
対策後

○路盤を含め損傷した舗装を取り除き、計画交通量等に基づき決定した舗装構成で、舗装を打ち換えることにより、自動車等の安全・安心な走行が確保された

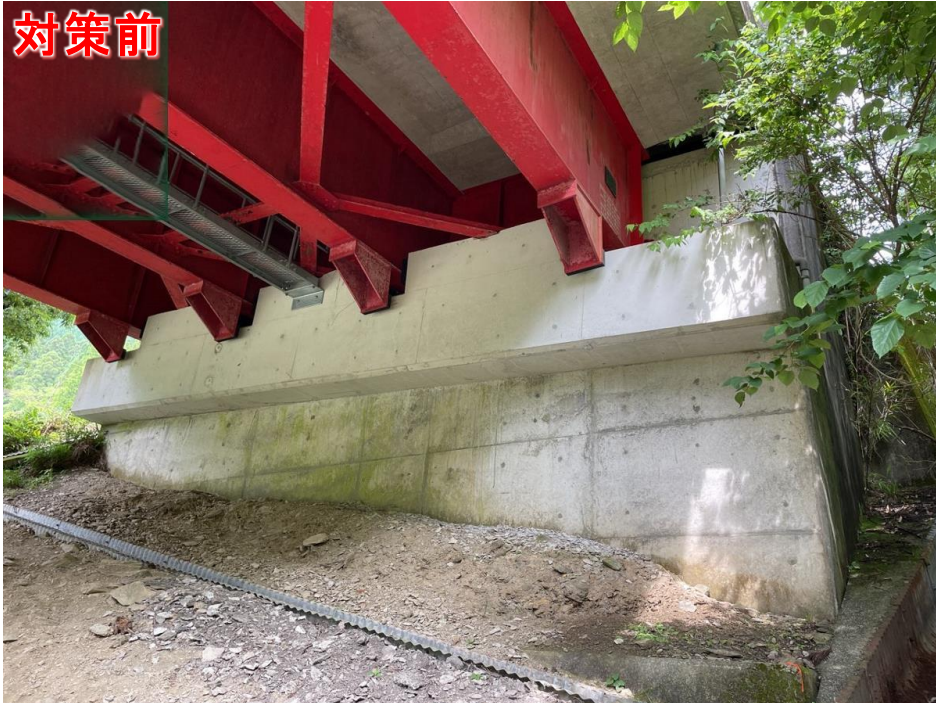
○第二次緊急輸送道路に指定されているが、阪神淡路大震災以前の基準で設計されており、大規模地震が発生した場合、橋桁を支える「支承」が損傷し、長期間通行が出来ないリスクがあった

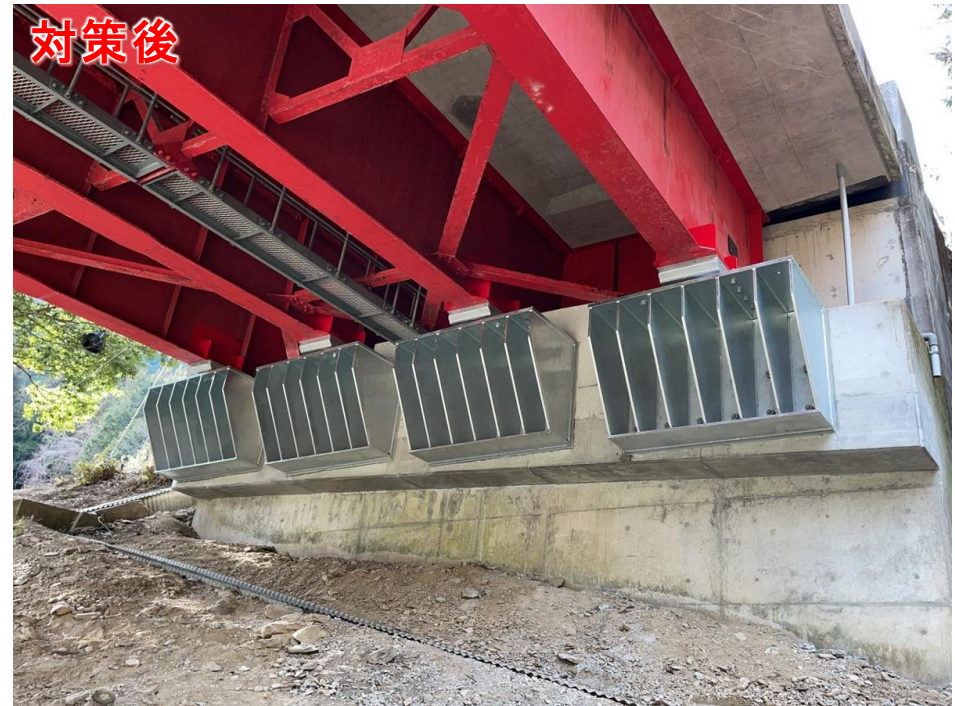
○「支承」を補強することにより、大規模地震が発生した場合にも応急修復程度で橋梁が使えるようになり、緊急輸送機能が確保された

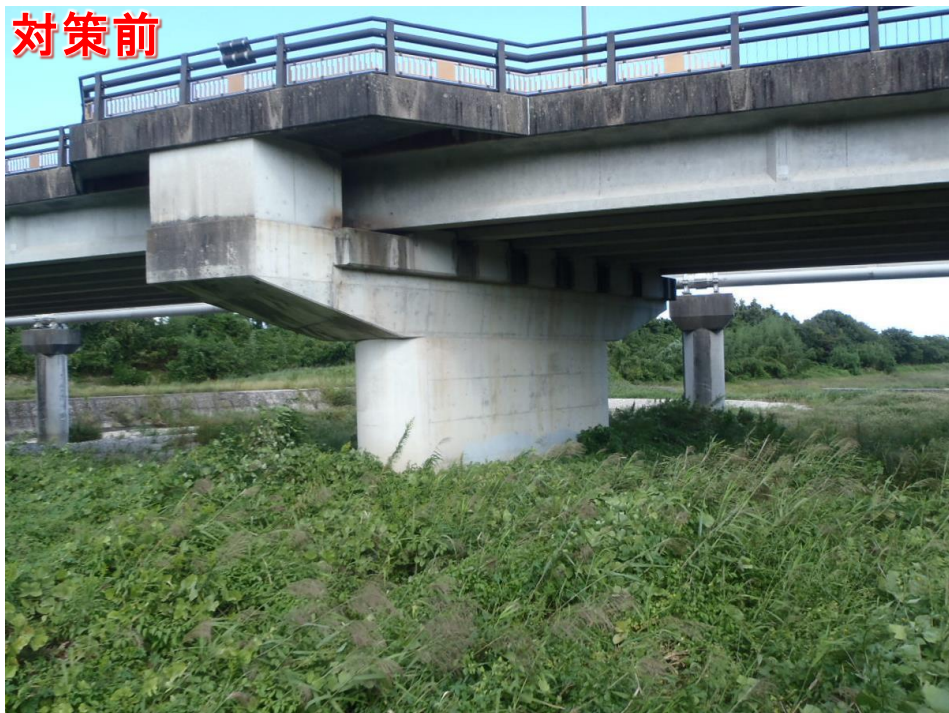
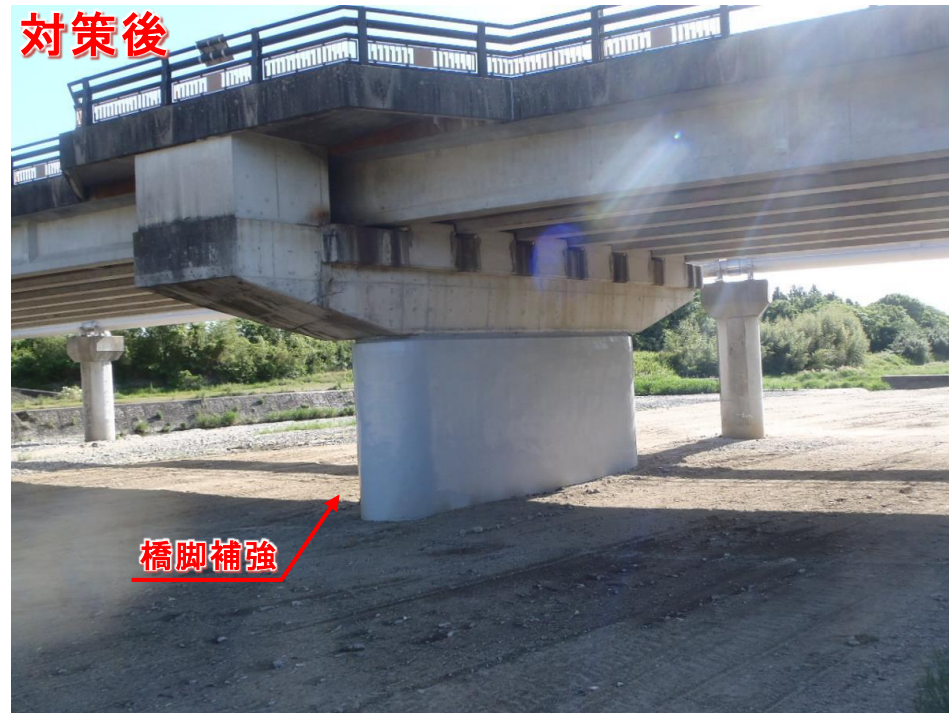
○第二次緊急輸送道路に指定されているが、阪神淡路大震災以前の基準で設計されており、大規模地震が発生した場合、橋脚が損傷し、長期間通行が出来ないリスクがあった

○橋脚を鉄筋と特殊なモルタル等で補強することにより、大規模地震が発生した場合にも応急修復程度で橋梁が使えるようになり、緊急輸送機能が確保された

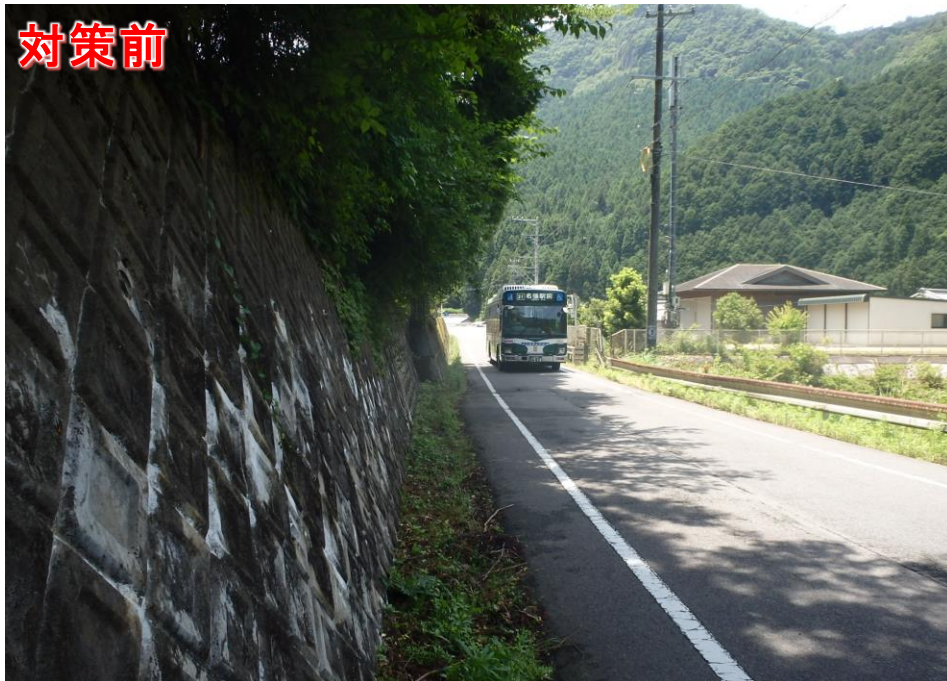
対策前

○第二次緊急輸送道路に指定されているが、1車線の道路で車両のすれ違いが困難であり、災害時の緊急輸送を円滑に実施することが出来ないリスクがあった

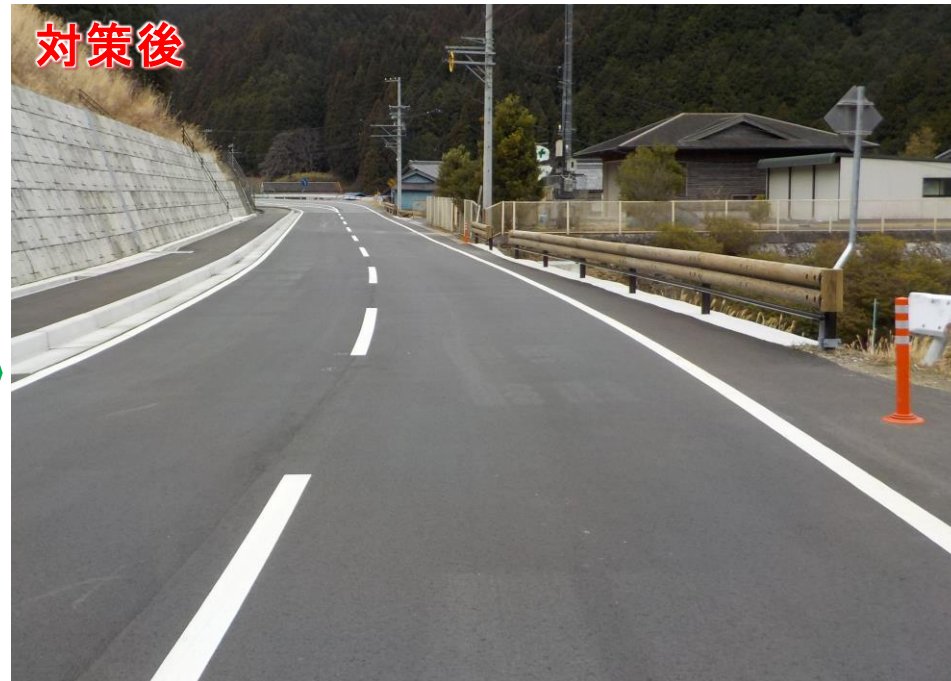
対策後

○大型車が容易にすれ違える道路に拡幅することにより、災害時の緊急輸送機能が確保された

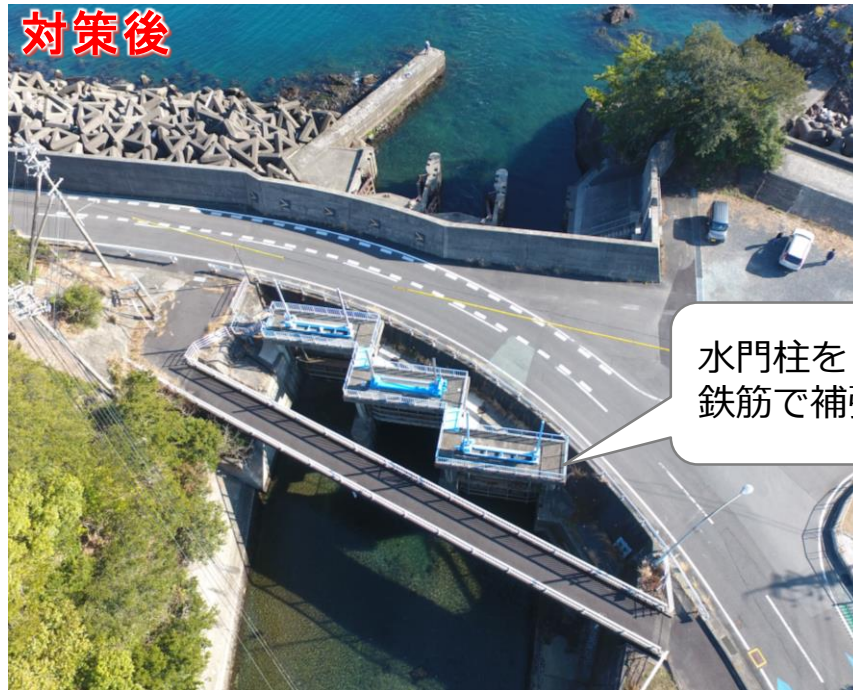
施工状況

○南海トラフ地震等の大規模地震が発生した場合、水門の柱等の損傷に伴いゲート開閉ができず浸水被害が発生するリスクがあった

○水門柱を鉄筋で補強することにより、大規模地震時でもゲートの開閉機能が確保され、浸水被害リスクが低減された

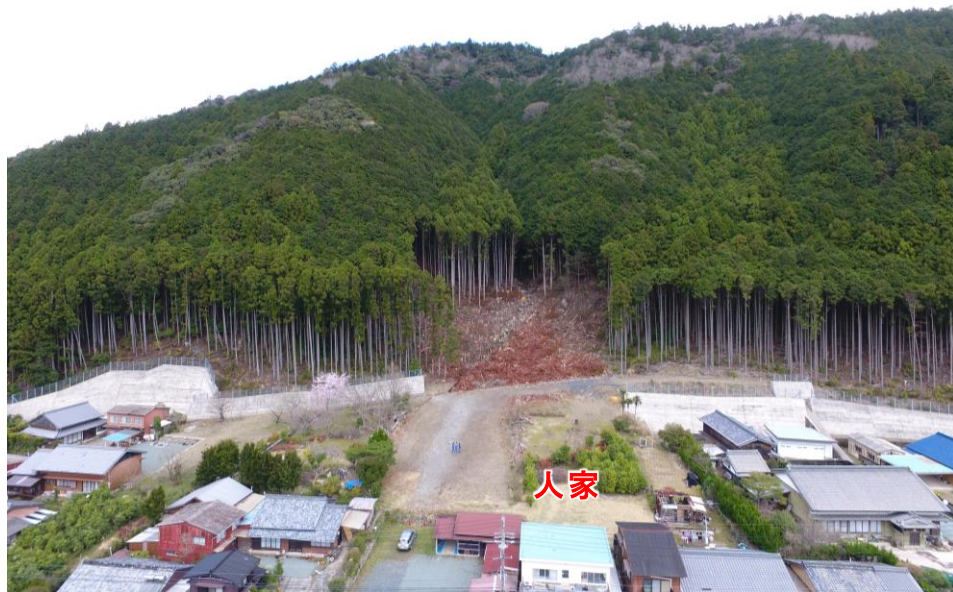
対策前

- 豪雨時に土石流やがけ崩れが発生した場合、下流の人家10戸、県道(第2次緊急輸送道路)が被災するリスクがあった

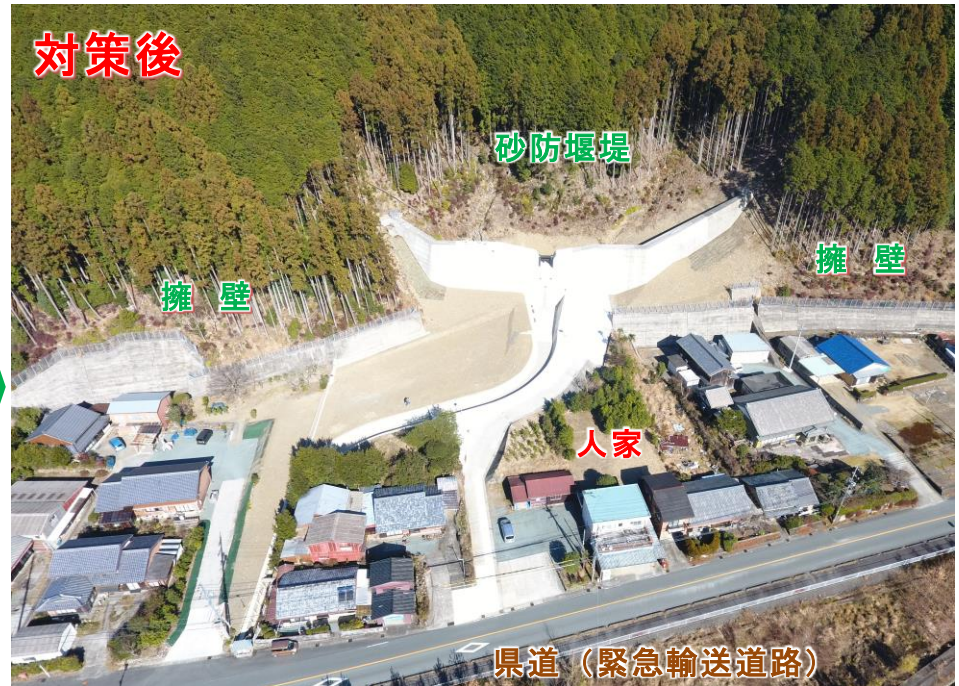
対策後

- 砂防堰堤を整備することにより、土石流が発生した場合においても、岩や流木などを含む約2.1千 m^3 の土砂を貯めることが可能となり、土砂災害が発生するリスクが低減された

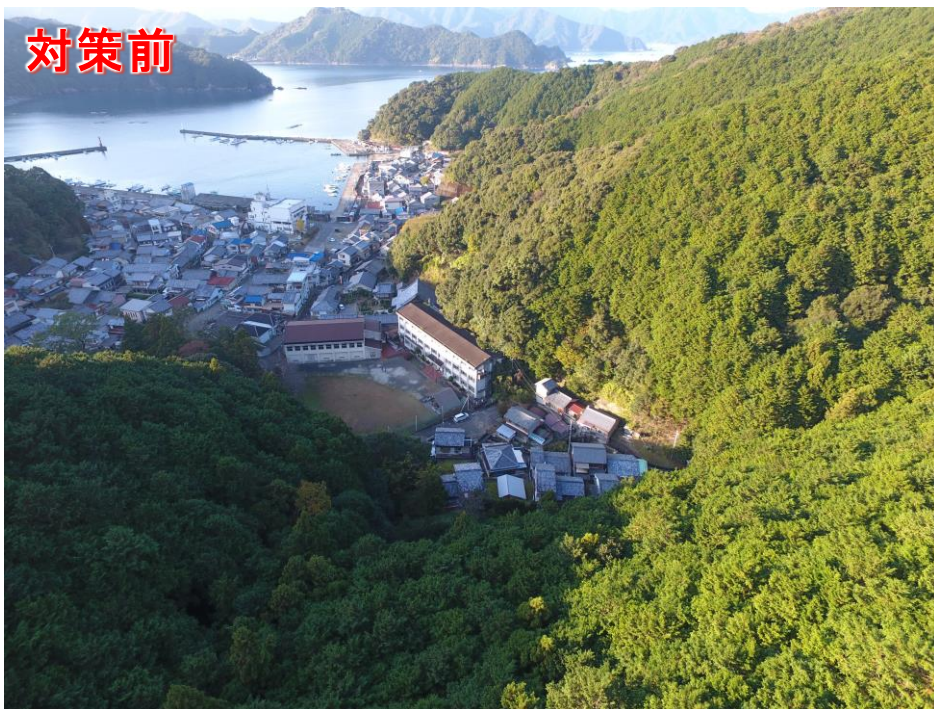
対策前

○豪雨時に土石流が発生した場合、下流の人家58戸、避難所2施設、要配慮者利用施設、道路、消防詰所等が被災するリスクがあった

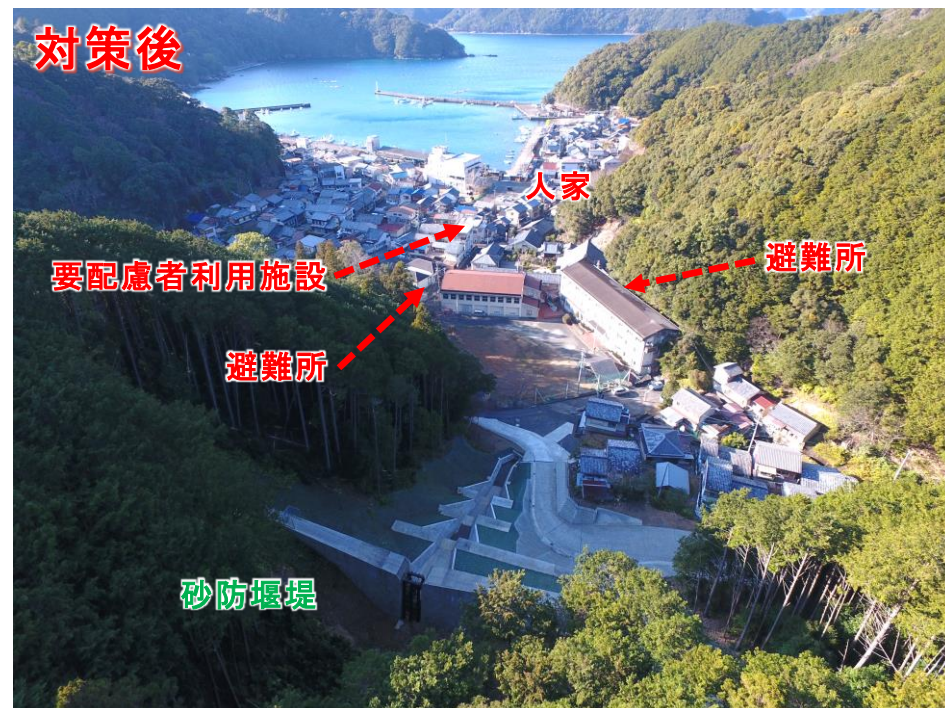
対策後

○砂防堰堤を整備することにより、土石流が発生した場合においても、岩や流木などを含む約1.3千 m^3 の土砂を貯めることが可能となり、土砂災害が発生するリスクが低減された

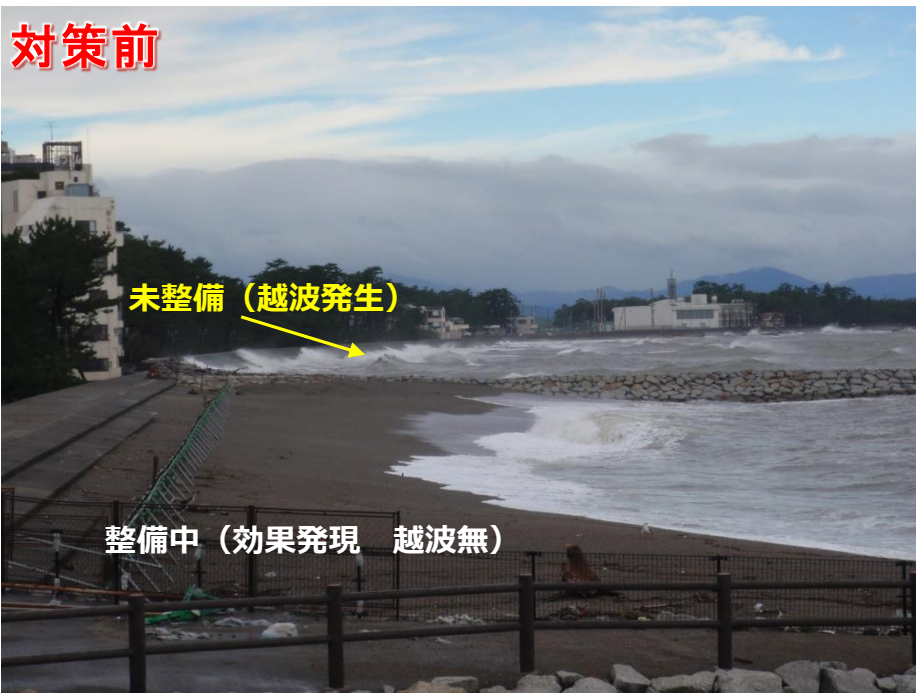
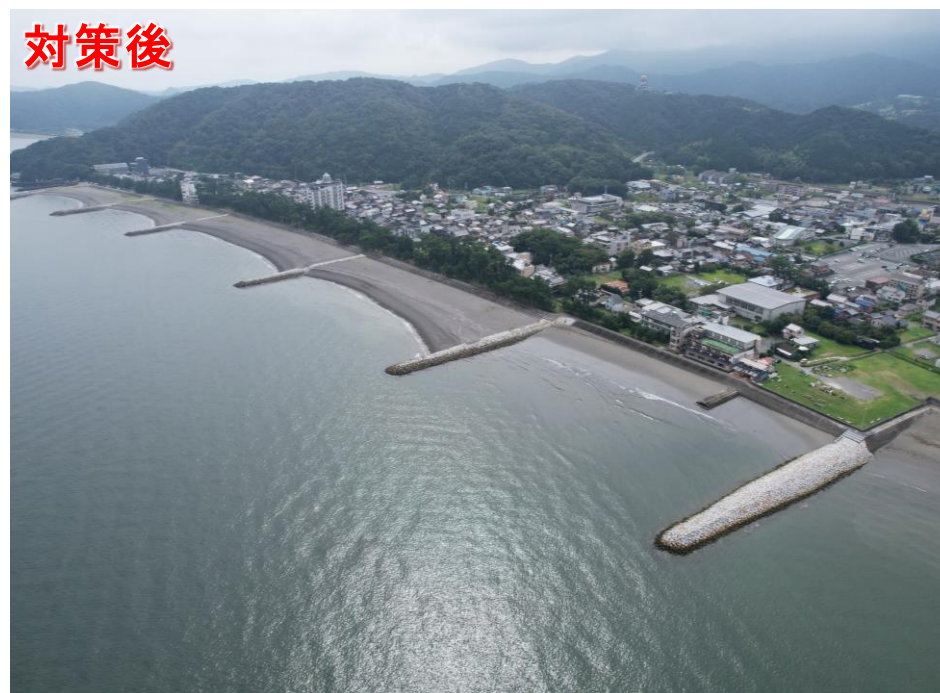
○砂浜の侵食により、波浪低減効果が弱まっていたため、台風が来襲した際に背後地に高潮・高波による越波が発生していた

○養浜を行うことにより、波の打ち上げ高さが低減し、高潮・高波による背後地の浸水被害リスクが低減された

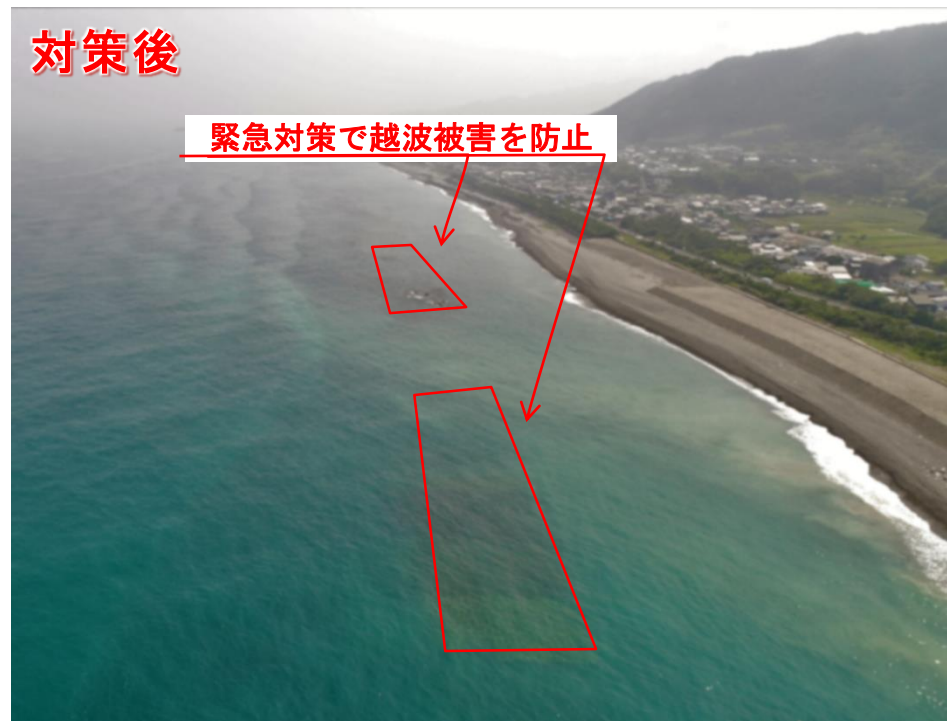
対策後

- 人工リーフを整備したことにより、波の勢いを弱めて高潮による背後地の浸水被害リスクが低減された
- 人工リーフが背後にもたらず堆砂効果により海浜の保全が期待される

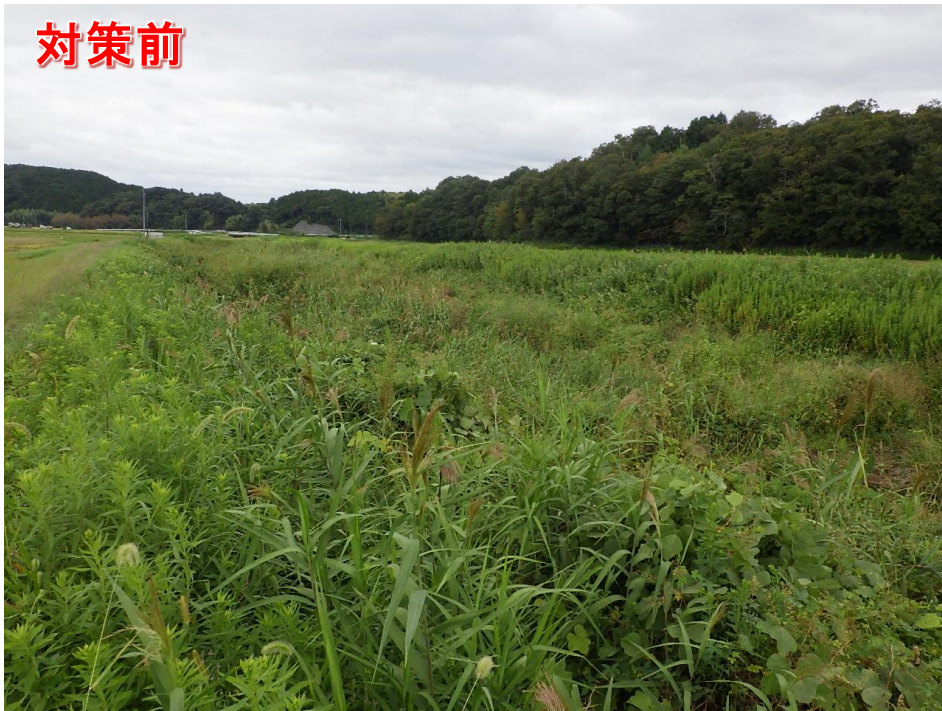
対策前

○河川内に土砂が堆積し、ヨシや樹木が繁茂しており、豪雨時に河川の水がスムーズに流れず、洪水が発生するリスクがあった

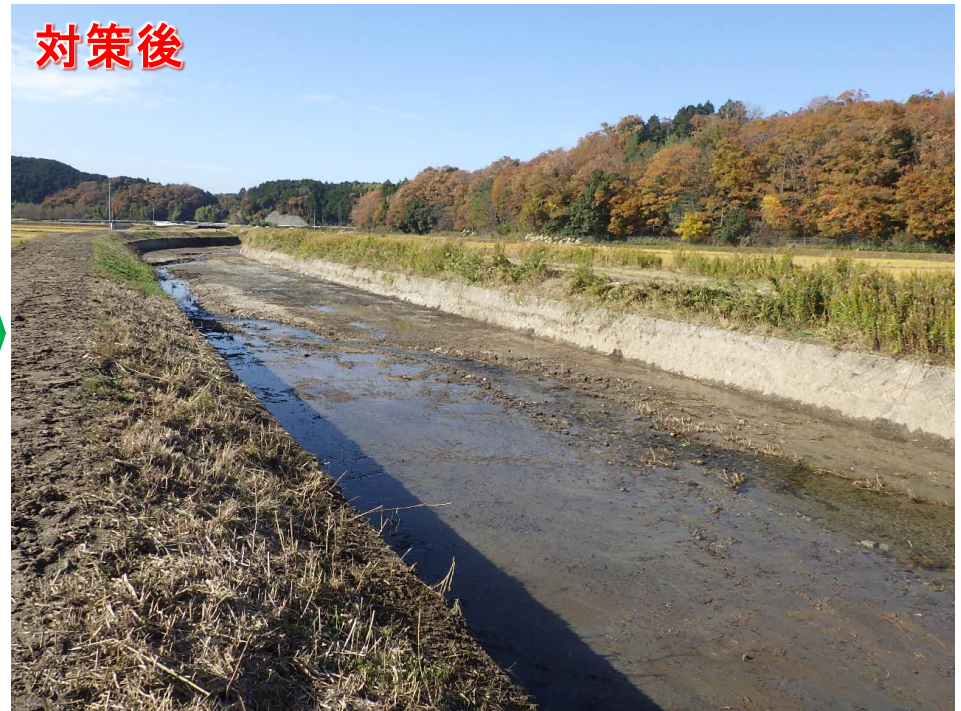
対策後

○ヨシや樹木を伐採し、堆積土砂を撤去したことにより、河川の水がスムーズに流れ洪水発生リスクが低減された

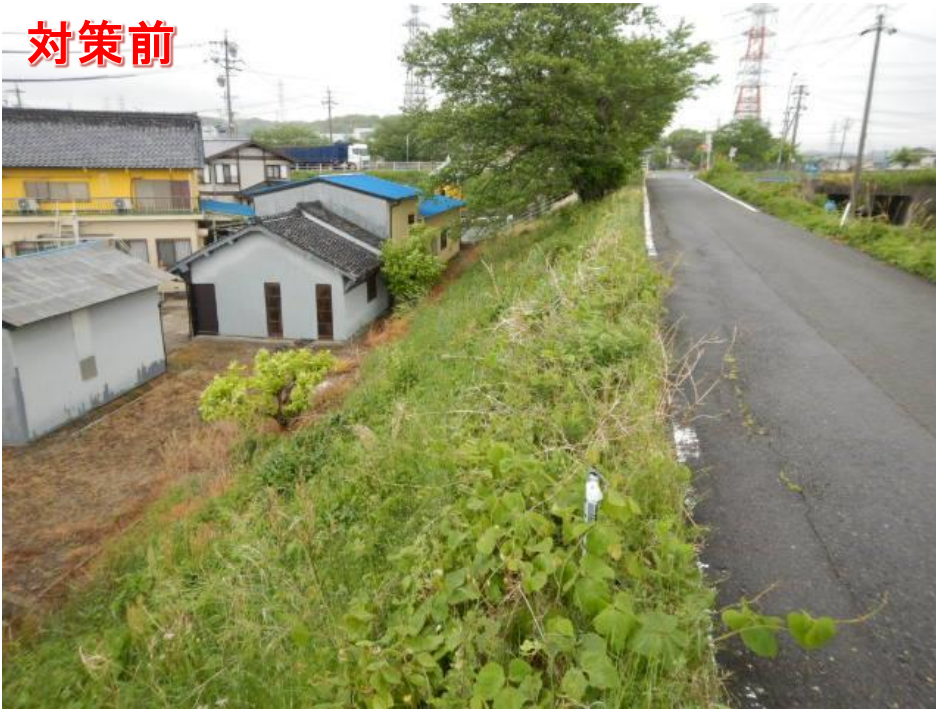
対策前

○想定を超える大雨により、河川の水が堤防を越えると、堤防の裏側等が削られて堤防が決壊するリスクがあった

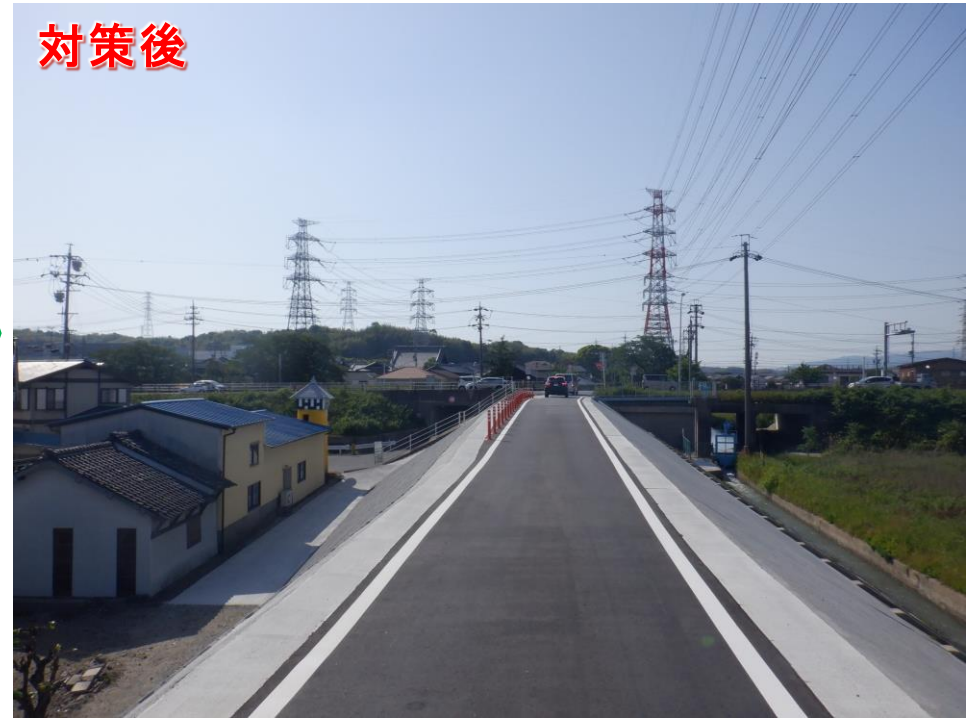
対策後

○堤防の裏側や天端をコンクリートで覆うことで、越水しても壊れにくい「粘り強い堤防」に強化したことにより、浸水被害の拡大リスクが低減された

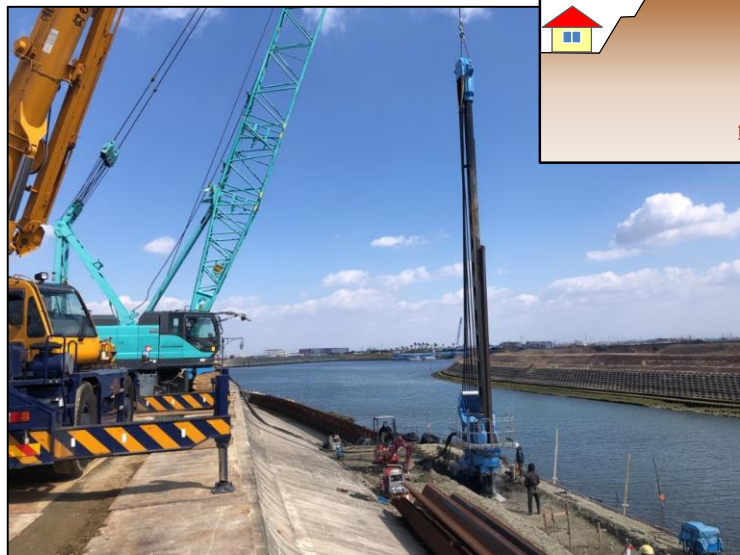
施工状況

○大規模地震が発生した場合、河川堤防に沈下や損傷といった変形が生じ、海拔ゼロメートル地帯では、浸水被害が長期化するリスクがあった

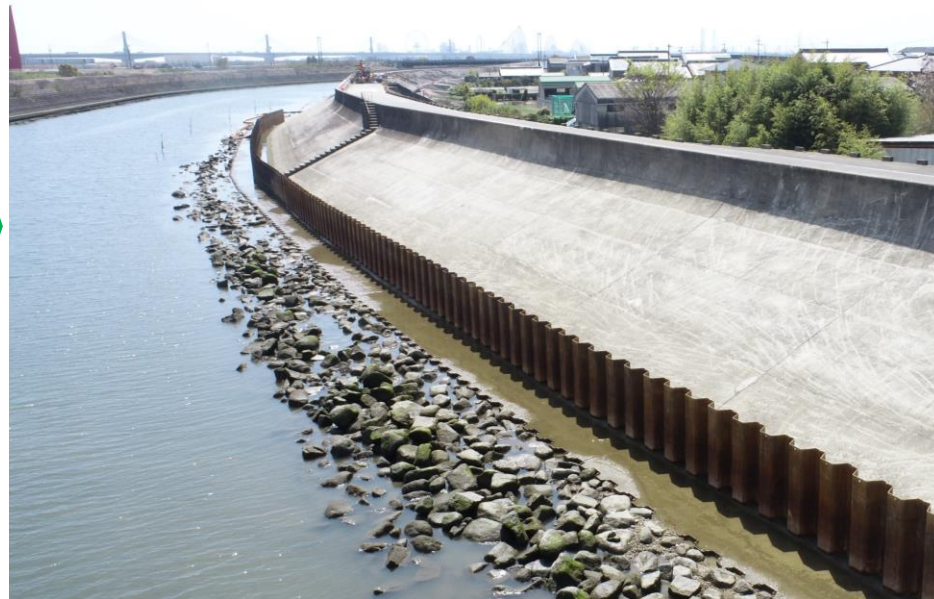
対策後

○鋼矢板による耐震対策を講じることにより、大規模地震発生時の浸水被害リスクが低減された

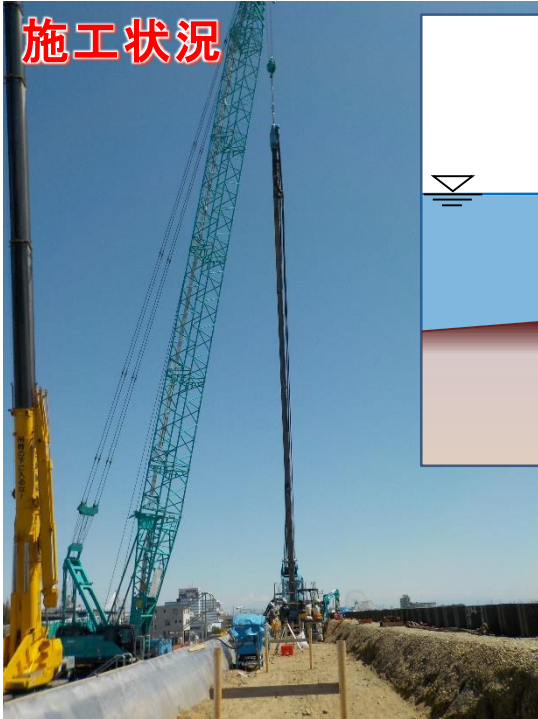
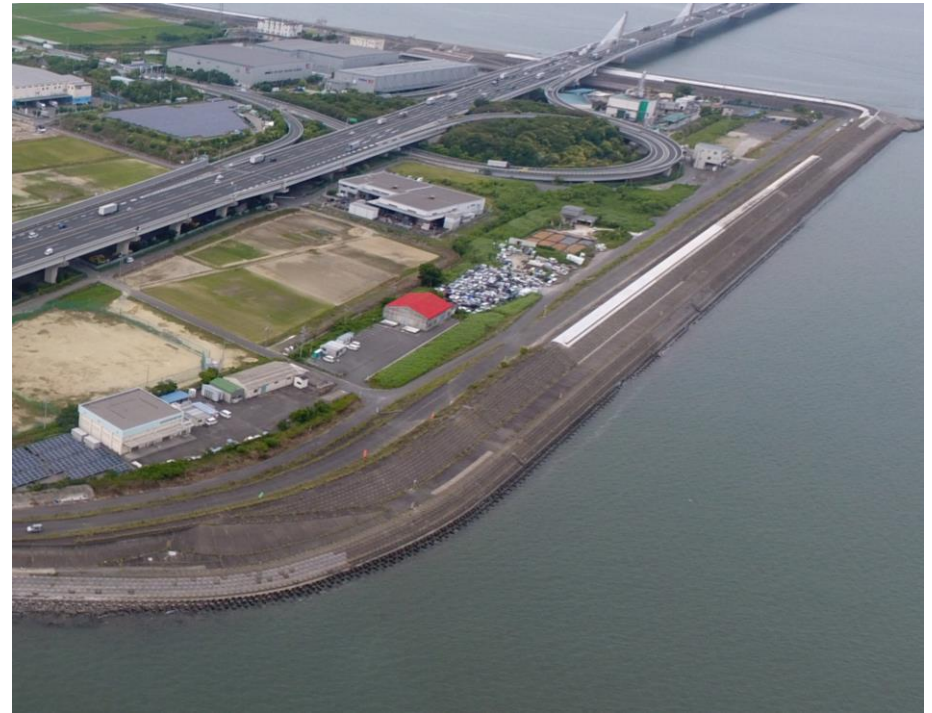
施工状況

○大規模地震が発生した場合、海岸堤防に沈下や損傷といった変形が生じ、海拔ゼロメートル地帯では、高潮や津波による浸水被害が長期化するリスクがあった

○鋼矢板による耐震対策を講じることにより、大規模地震発生時の浸水被害リスクが低減された

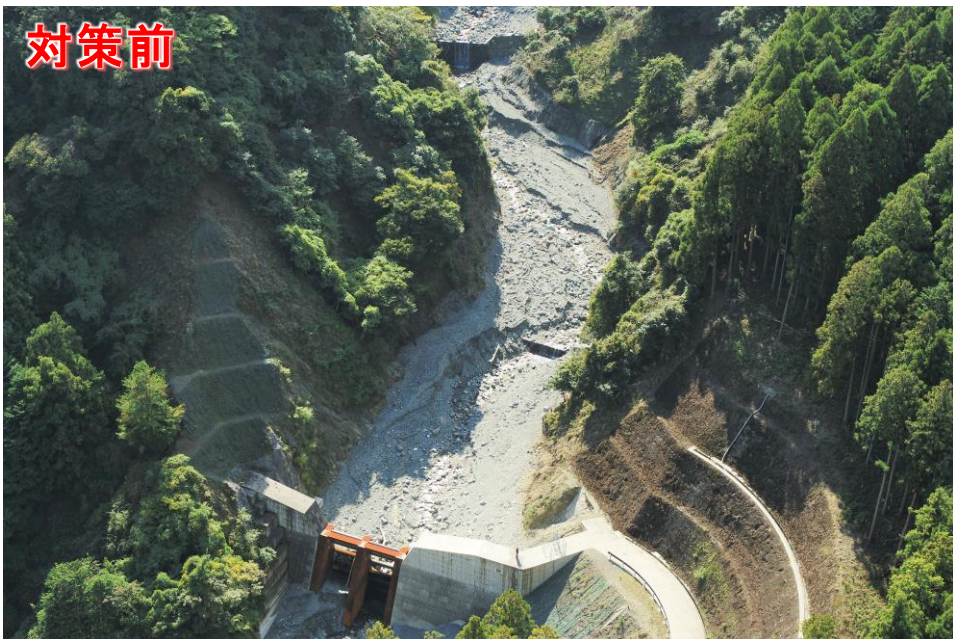
対策前

○堆積土砂で砂防ダムが満杯になり、土石流が発生した場合、土砂を貯めきれず下流に被害が発生するリスクがあった

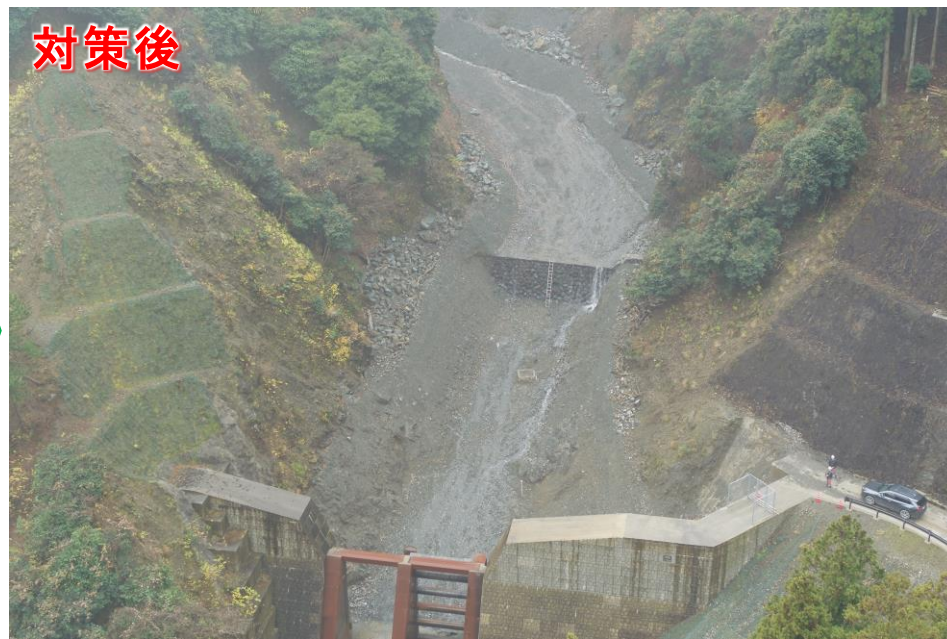
対策後

○堆積土砂を撤去することにより、砂防ダムの機能を回復し、土砂災害が発生するリスクが低減された

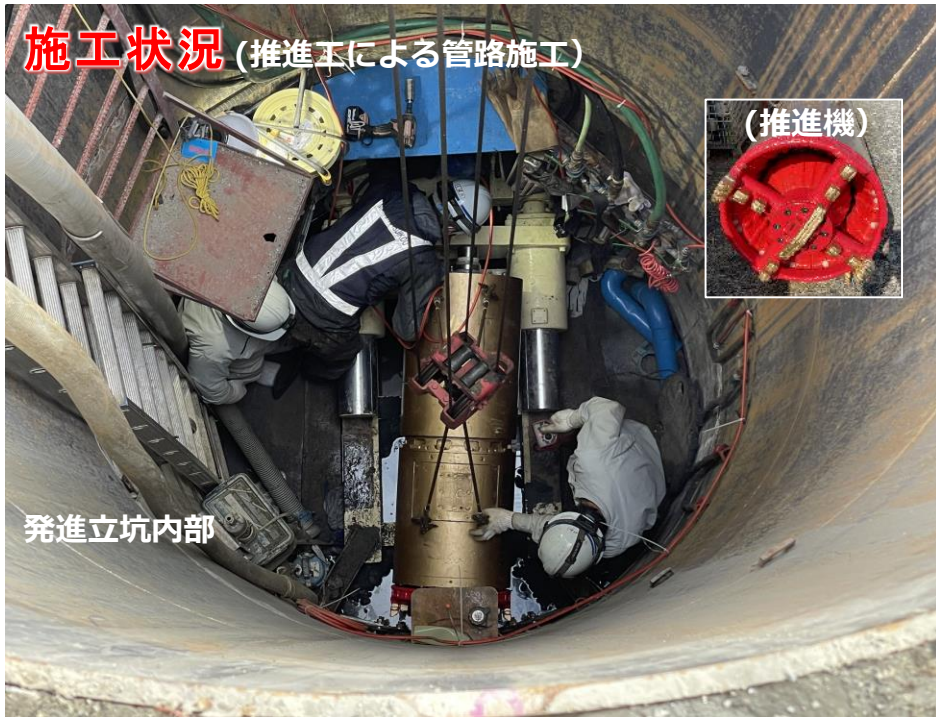
○大規模地震が発生した場合、下水道管路が損傷し、下水が流下できない事態や道路陥没等が生じるリスクがあった

○耐震性を有する管路への敷設替えや既設管の補強などの耐震対策を講じることにより、大規模地震発生後の下水の流下及び道路の交通機能が確保された
