木曾岬干拓地整備事業(第2期)

環境影響評価事後調査報告書

(調査期間:令和6年12月~令和7年3月)

令和7年3月

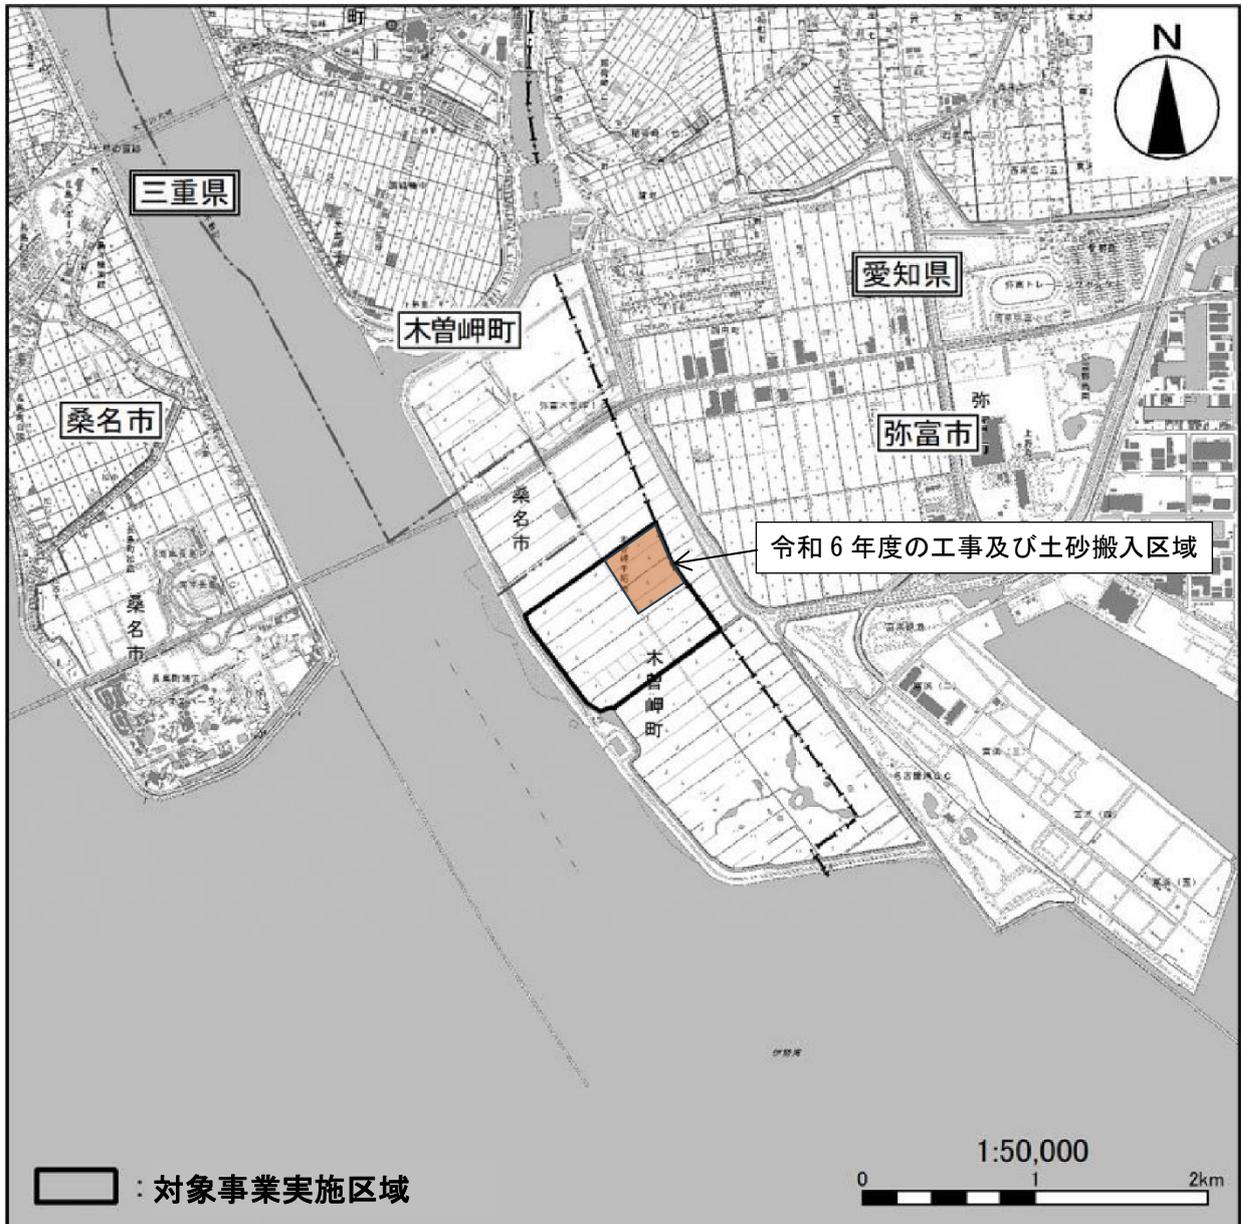
図 4.1-1 令和6年度における工事及び土砂搬入区域

令和6年度は、令和6年6月から8月に準備工事(樹木伐採・整地・ゲートの撤去)を実施し、
図4.1-1に示す範囲で土砂搬入を開始した。

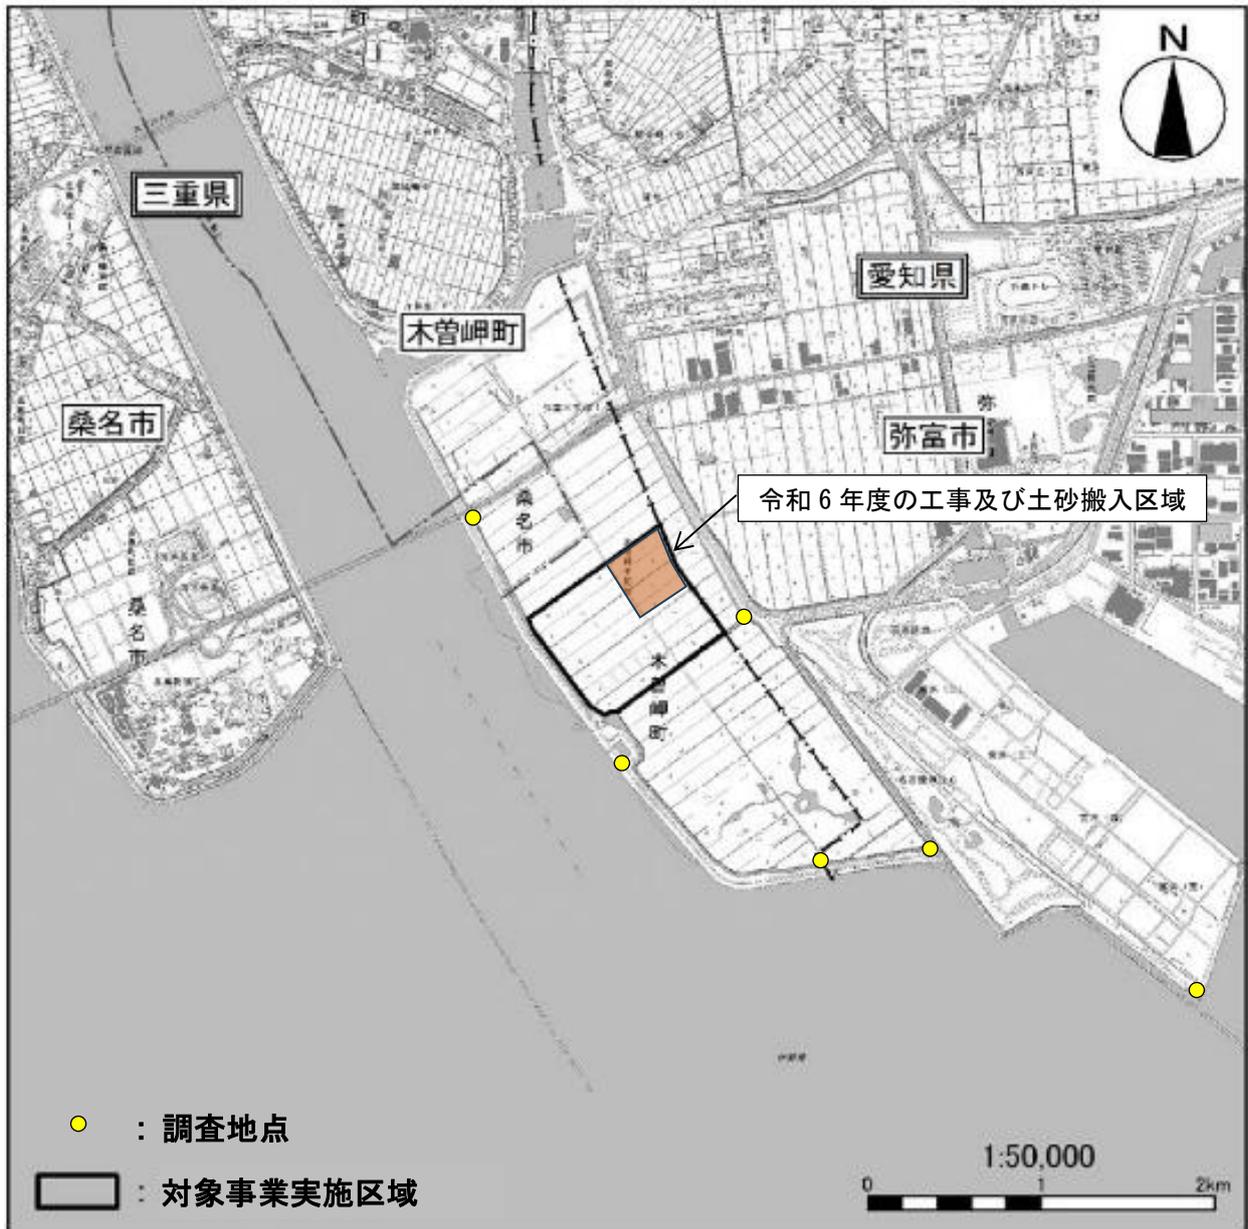
図 6.2-1 調査地点位置図（木曾岬干拓地及びその周辺）

調査地点は木曾岬干拓地の堤防上に5地点を設定した。調査地点を図6.2-1に示す。調査は、チュウヒ及びオオタカの出現状況に応じて、各日このうちの3地点で実施した。

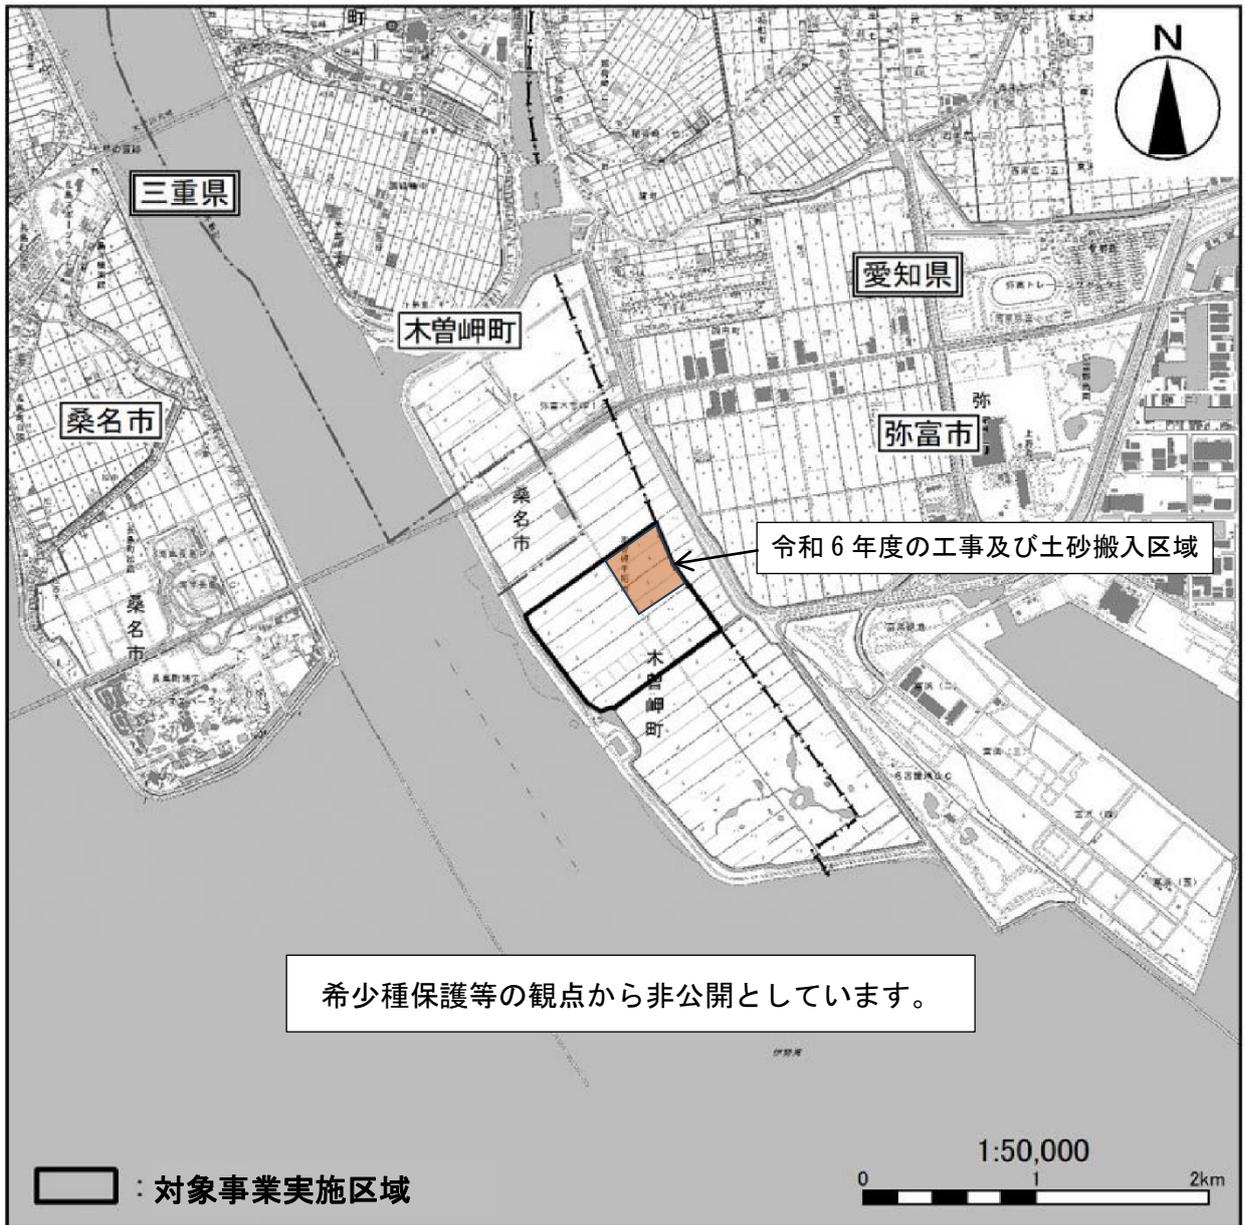
図 6.2-2 チュウヒの確認状況〔注目行動のみ〕（令和6年12月～令和7年3月）

チュウヒは、木曾岬干拓地で飛翔(探餌飛翔・ハンティング、他のチュウヒや他種への攻撃等)が確認された。また、ねぐらとして利用している状況が観察された。

チュウヒの確認状況(注目行動)を図 6.2-2、ねぐら入り・ねぐら立ちの位置を図 6.2-3、オオタカの確認状況を図 6.2-4 に示す。

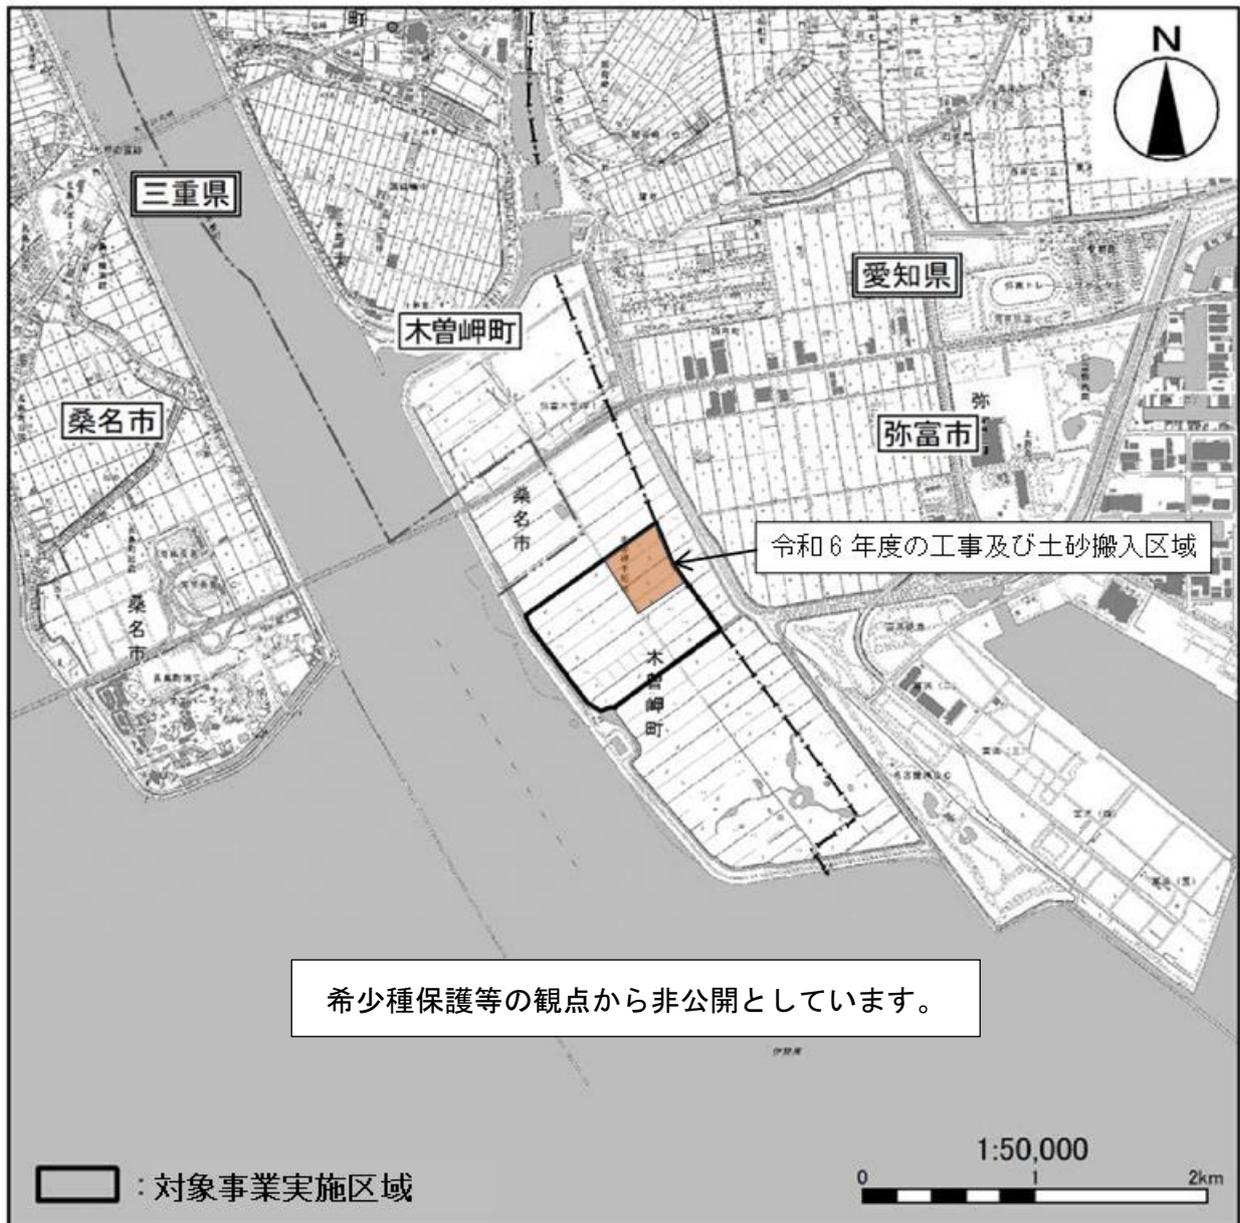
図 6.2-4 オオタカの確認状況（令和6年12月～令和7年3月）

オオタカは、令和6年12月に他種への攻撃やハンティングが確認されたが、その後は飛翔のみで確認例数もわずかであった。

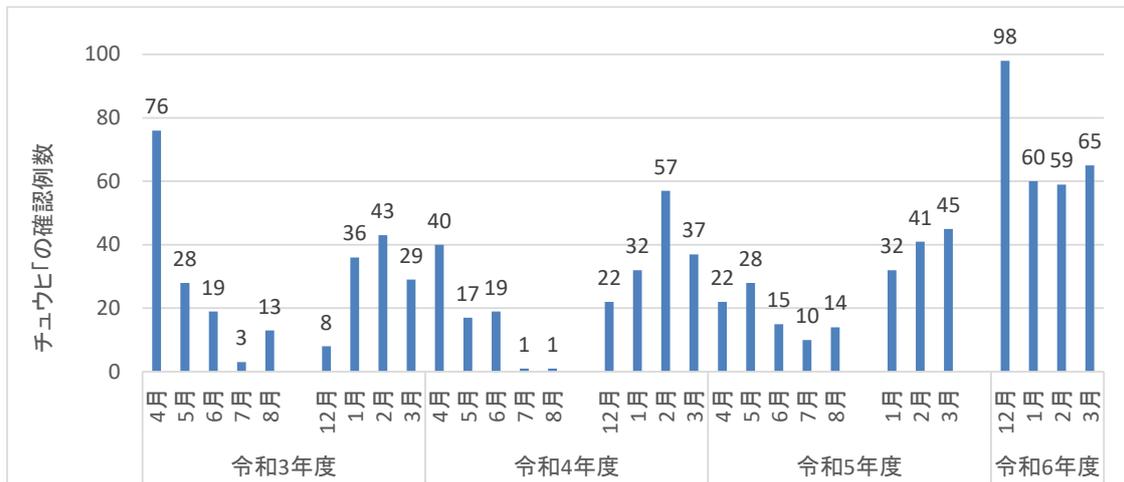
図 6.2-5 チュウヒの確認例数 (令和3年度～令和6年度)

チュウヒについて、令和3年度に木曾岬干拓地で営巣が確認されていたが、令和4年度以降は木曾岬干拓地外で繁殖指標行動が確認されている。一方、木曾岬干拓地では引き続き、餌場・ねぐらとして継続利用されている。

チュウヒは、令和6年6月から8月まで事前準備工事を行い、土砂搬入を開始しているが、工事及び土砂搬入中の忌避行動は確認されておらず、令和6年度も木曾岬干拓地を餌場やねぐらとして利用している。過年度調査と比較して令和6年度調査の確認例数が多いことから、木曾岬干拓地における餌資源は良好と考えられる。一方、近年は木曾岬干拓地で採餌しても木曾岬干拓地外で繁殖する状況が確認されており、木曾岬干拓地が良好な繁殖環境として維持されているかどうか不明である。そのため、令和7年度は、営巣の有無・営巣場所を特定するための調査を継続実施するとともに、繁殖期外には植生状況調査を行い、チュウヒの営巣環境としての現状を把握する。

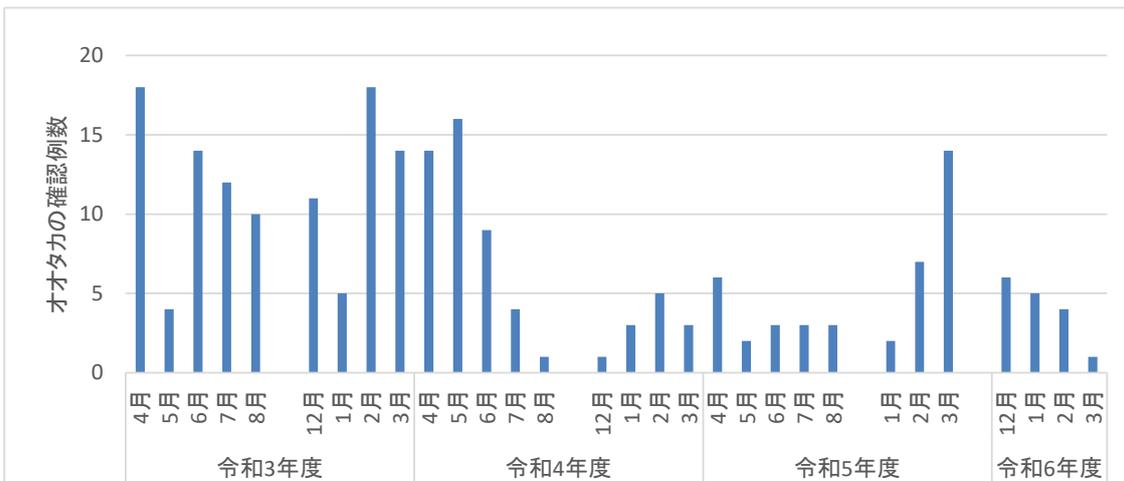
図 6.2-6 オオタカの確認例数 (令和3年度～令和6年度)

オオタカについて、令和3～5年度は、木曾岬干拓地で繁殖指標行動が確認されたが、令和6年度は繁殖指標行動は確認されていない。

オオタカは、令和5年度までは既知巣(アカマツ)周辺での繁殖指標行動が確認されていたが、令和6年度調査では繁殖指標行動が確認されておらず、近年既知巣のアカマツが枯死し、周囲に営巣に適した樹木(大木)が見当たらないことから、営巣適地ではなくなった可能性が考えられる。しかし、既知巣周辺での飛翔は確認されており、営巣に適した箇所があれば繁殖する可能性はある。そのため、営巣に適した環境の創出を目的として、令和7年度は代替巣の設置を検討する。
