パワープラント津波瀬造成事業に係る  
環境影響評価事後調査報告書  
(令和 7 年度)

令和 8 年 5 月

合同会社サクシード津波瀬

本報告書は、「パワープラント津波瀬造成事業（環境影響評価手続き時の名称：津市波瀬太陽光発電所造成事業）」に係る令和7年（2025年）度の事後調査の結果を取りまとめたものです。

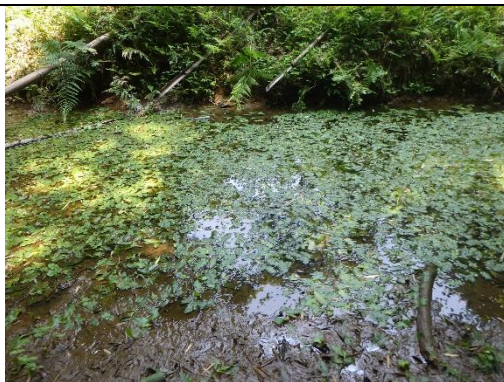
表 2.1-5 コドラート A①の状況

整備 5 年後の状況  
(2025 年 7 月)

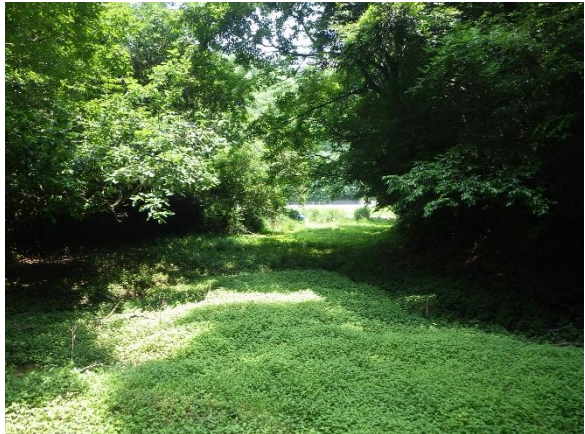
表 2.1-6 移植地 A 中流部（断面 A-2）の概況

| 実施時期 | 地形・植生等 | 写真 |
|---|---|---|
| 整備 5 年後<br>(2025 年 7 月) | 谷底部の東側に幅 40cm 程度の水路が流れる。谷底部の平坦地にはネザサが生育しているものの、2021 年 9 月の除草により、比較的低密度に抑えられている。他にはドクダミ、ミゾソバ、ミズ等の植物が確認された。 | |

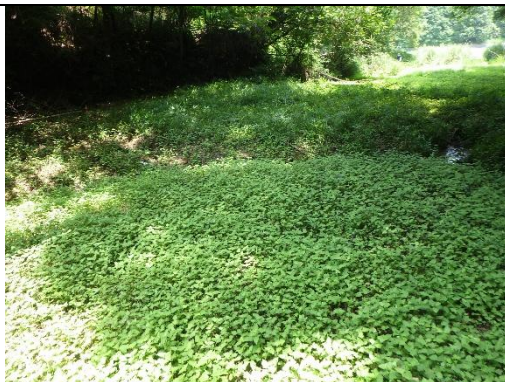
表 2.1-9 コドラート A②の状況

植物相の状況は過年度と比較すると、ネザサ、ドクダミ、ミゾソバ等が確認され、主な構成種に大きな変化はみられませんでした。前回調査（2023 年 7 月）で確認されていたリョウメシダ、ボントクタデ、ウシハコベ等がみられなくなりました。その一方で、新たにミゾシダ、ツクサ等が確認され、コドラート内の植被率は前回調査（2023 年 7 月）より増加していました。また、2021 年 9 月に行ったネザサ等の高茎草本類の除草により、依然としてネザサが低密度に抑えられ、ドクダミやミゾソバの被度・群度が維持されていました。

以上のことから、植物相の構成種に変化がみられているものの、全体としては概ね良好な湿性草地環境を維持していると考えられます。

整備 5 年後の状況  
(2025 年 7 月)

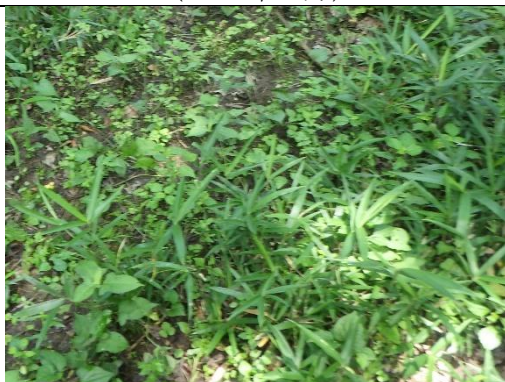
確認種(植物)の例:ネザサ  
(2025 年 7 月)

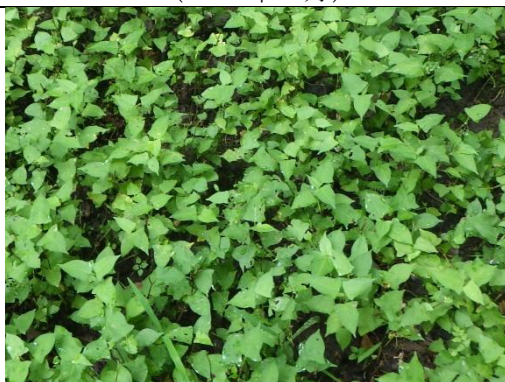
確認種(植物)の例:ミゾソバ  
(2025 年 7 月)

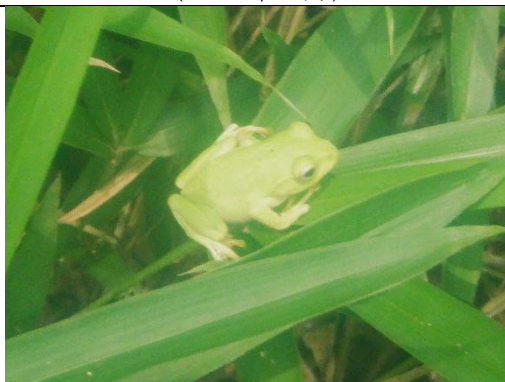
確認種(動物)の例:シュレーゲルアオガエル  
(2025 年 7 月)

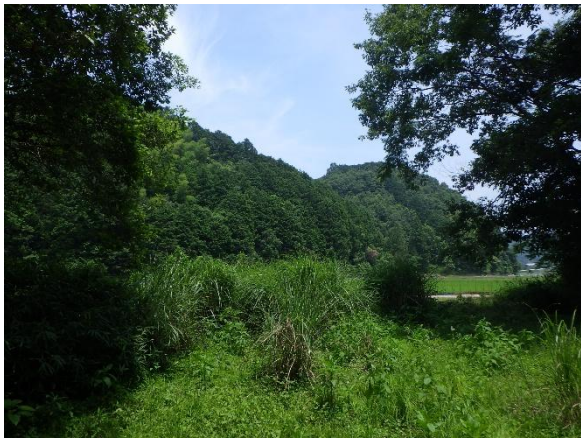
表 2.1-10 移植地 A 下流部（断面 A-3）の概況

| 実施時期 | 地形・植生等 | 写真 |
|---|---|---|
| 整備 5 年後<br>(2025 年 7 月) | 下流部の谷底部は幅が広く、高さ 0.4m 程度のミゾソバやスゲ属の一種、セリ等が繁茂する湿地が広がっており、2023 年 7 月時点と概ね同様の景観となっていた。 | |

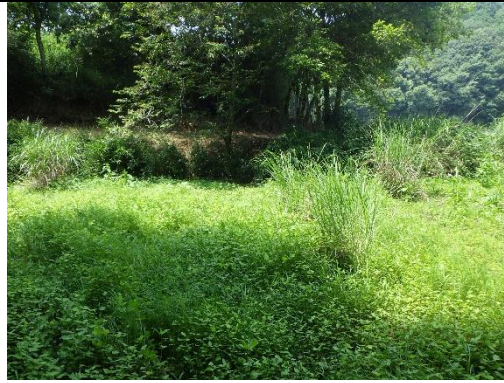
表 2.1-13 コドラート A③の状況

整備 5 年後の状況  
(2025 年 7 月)

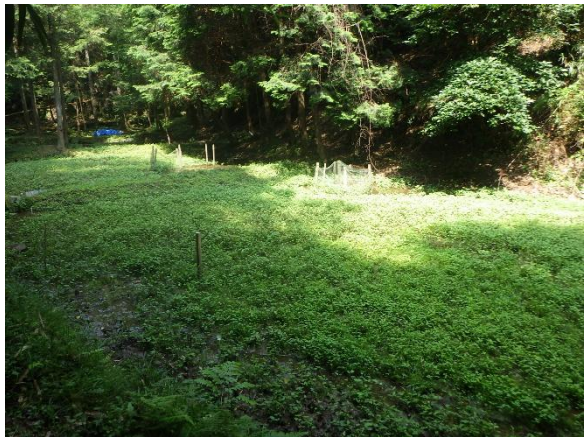
表 2.1-14 移植地 B 上流部（断面 B-1）の概況

| 実施時期 | 地形・植生等 | 写真 |
|---|---|---|
| 整備 5 年後<br>(2025 年 7 月) | 谷底部に湛水した湿地を形成している。2023 年 7 月時点で引き続き、ミゾソバやマツバイ等の植生で被覆されている範囲が広がっていた。水深は 5cm 程度であり前回調査時から大きな変化はなかった。 | |

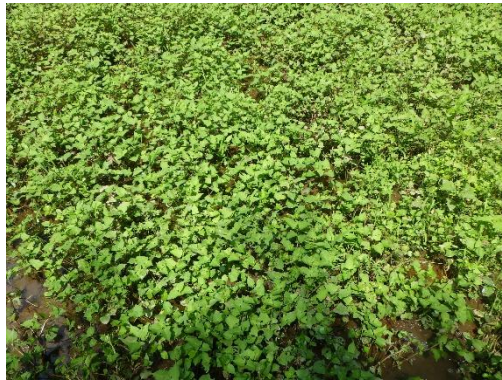
表 2.1-17 コドラート B①の状況

整備 5 年後の状況  
(2025 年 7 月)

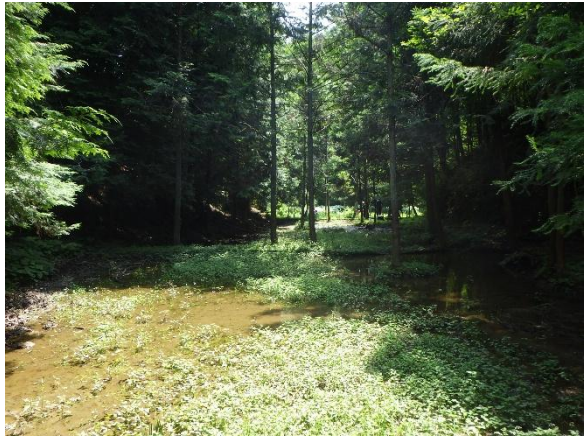
表 2.1-18 移植地 B 中流部（断面 B-2）の概況

| 実施時期 | 地形・植生等 | 写真 |
|---|---|---|
| 整備 5 年後<br>(2025 年 7 月) | 谷底部に湛水した水田状の湿地が形成されており、ミゾソバ等が生育するほか、水中にはミズハコベ等が生育していた。2023 年 7 月時点と比較してミゾソバの生育面積が増加していた。水深は 10cm 程度となっており、前回調査時から大きな変化はなかった。 | |

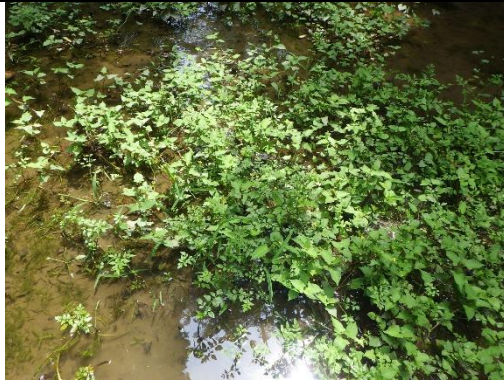
表 2.1-21 コドラート B②の状況

整備 5 年後の状況  
(2025 年 7 月)

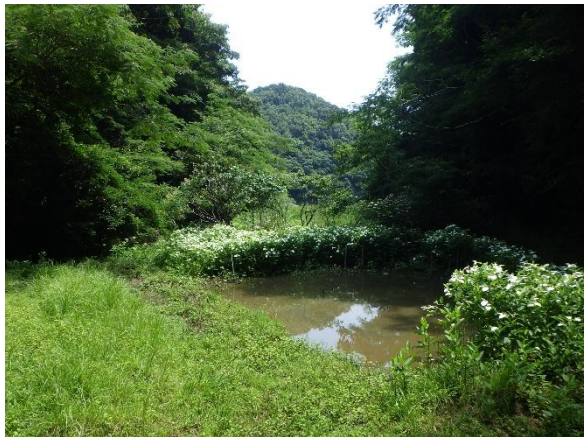
表 2.1-22 移植地 B 下流部（断面 B-3）の概況

| 実施時期 | 地形・植生等 | 写真 |
|---|---|---|
| 整備 5 年後<br>(2025 年 7 月) | 元は平坦な湿地だった谷底部の下流側に掘削によって水深 60cm 程度の池が形成されており、池内及び周囲にはミゾソバやハンゲショウ、セリ、セキショウ等が生育していた。 | |

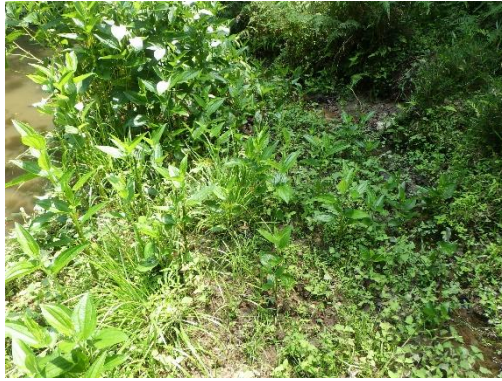
表 2.1-25 コドラート B③の状況

整備 5 年後の状況  
(2025 年 7 月)

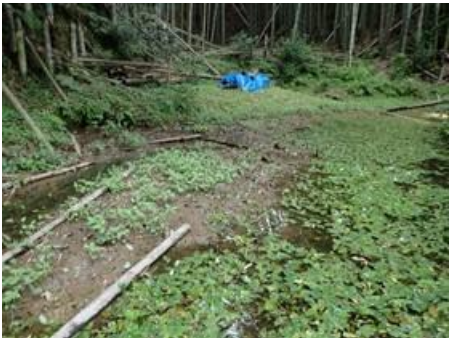
| 移植地 | 概況 | 環境保全の対象種 | 写真 |
|---|---|---|---|
| A | <ul style="list-style-type: none"> <li>・2020 年冬季に整備した代替湿地</li> <li>・谷頭部に小規模の池が整備され、下流の谷底部に水路と湿地が存在する</li> </ul> | <両生類> <ul style="list-style-type: none"> <li>・ヤマトサンショウウオ</li> <li>・アカハライモリ</li> </ul> | |

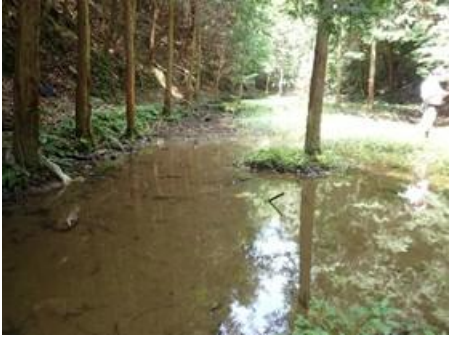
| 移植地 | 概況 | 環境保全の対象種 | 写真 |
|---|---|---|---|
| B | <ul style="list-style-type: none"> <li>・2020 年冬季に整備した代替湿地</li> <li>・谷底部は水田状の水域が整備され、下流部に小規模なため池が存在する</li> </ul> | <両生類> <ul style="list-style-type: none"> <li>・ヤマトサンショウウオ</li> <li>・アカハライモリ</li> </ul> <昆虫類> <ul style="list-style-type: none"> <li>・コオイムシ</li> </ul> | |

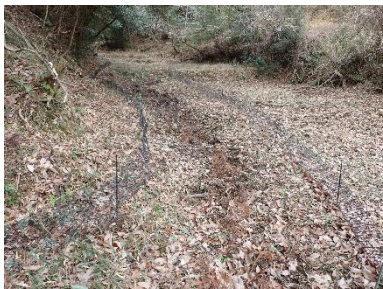
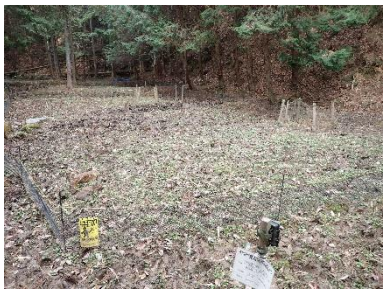
表 2. 2-5 移植対象種の確認状況

移植を実施したアカハライモリ及びコオイムシについて、移植 5 年後の定着状況の確認を行いました。また、ヤマトサンショウウオについては、アカハライモリ及びコオイムシの調査時に補足的に確認を行うとともに、移植 6 年後の繁殖・産卵期における定着状況の確認を行いました。各種の調査結果は表 2.2-4 に、確認状況の写真等は表 2.2-5 に示すとおりです。また、後述するアライグマによるヤマトサンショウウオへの加害の低減を目的とした電気柵の設置箇所は図 2.2-4 に示すとおりです。なお、調査実施状況及び設置した電気柵の機材の詳細は資料編に記載します。

| <p>電気柵設置状況<br/>移植地 A 2026 年 2 月 24 日</p> | <p>電気柵設置状況<br/>移植地 B 2026 年 2 月 24 日</p> | <p>ヤマトサンショウウオ (成体)<br/>移植地 B 2026 年 3 月 6 日</p> |

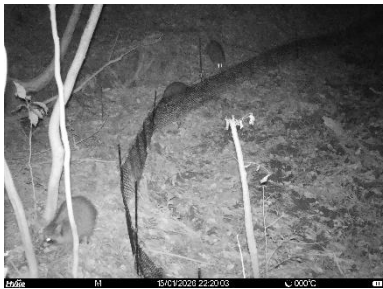
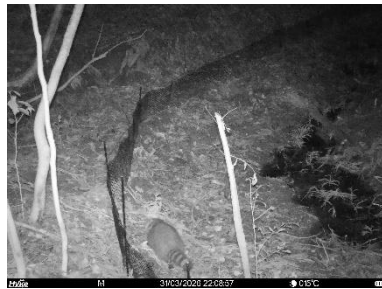
今回の調査で確認された成体の中には過年度のように死体や瀕死状態の個体、四肢の一部が欠損している個体の確認はなく、明らかにアライグマによる加害をうけたとみられる個体は確認されませんでした。

| <p>ヤマトサンショウウオ (卵のう)<br/>移植地 B 2026 年 3 月 24 日</p> | <p>アライグマ (柵外)<br/>移植地 A 2026 年 1 月 15 日<br/>(自動撮影カメラの画像)</p> | <p>アライグマ (柵内)<br/>移植地 A 2026 年 4 月 13 日<br/>(自動撮影カメラの画像)</p> |

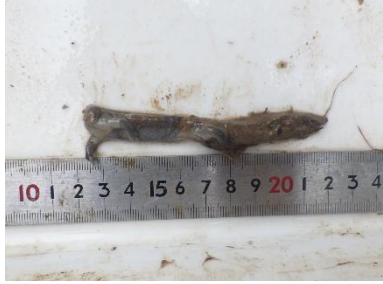
表 2.2-9 ヤマトサンショウウオ残存個体群の確認状況

| <p>ヤマトサンショウウオ<br/>(成体)<br/>谷 4 (4-5) 2 回目調査時<br/>2026 年 3 月 6 日</p> | <p>ヤマトサンショウウオ<br/>(成体：頭部欠損死体)<br/>谷 4 (4-6) 2 回目調査時<br/>2026 年 3 月 6 日</p> | <p>ヤマトサンショウウオ<br/>(卵のう)<br/>谷 3 (3-6) 3 回目調査時<br/>2026 年 3 月 24 日</p> |

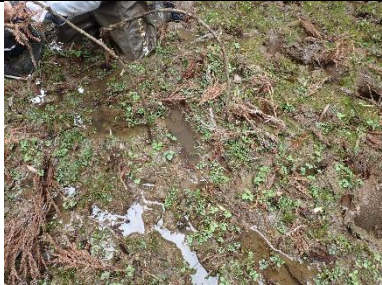
| <p>谷 3 確認地点 (3-5)<br/>2 回目調査時<br/>2026 年 3 月 6 日</p> | <p>谷 3 確認地点 (3-6)<br/>3 回目調査時<br/>2026 年 3 月 24 日</p> | <p>谷 4 確認地点 (4-1)<br/>2 回目調査時<br/>2026 年 3 月 6 日</p> |

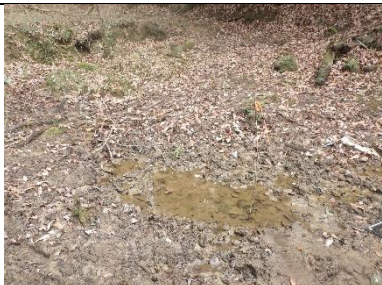
| <p>谷 4 確認地点 (4-3)<br/>3 回目調査時<br/>2026 年 3 月 24 日</p> | <p>谷 4 確認地点 (4-4)<br/>3 回目調査時<br/>2026 年 3 月 24 日</p> | <p>谷 4 確認地点 (4-8)<br/>3 回目調査時<br/>2026 年 3 月 24 日</p> |

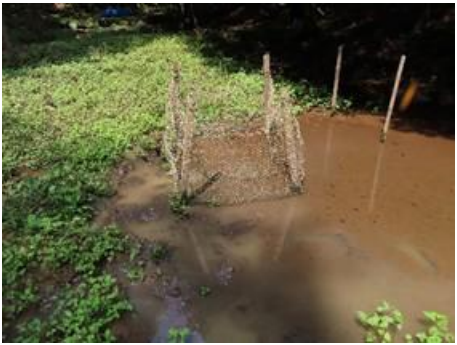
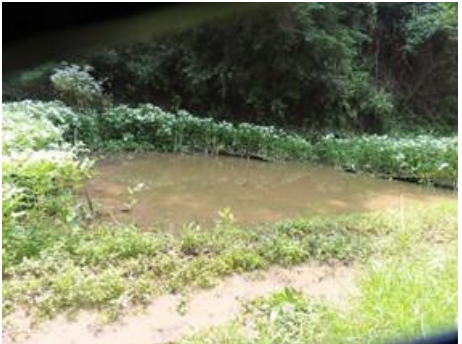
| 移植地 | 概況 | 移植対象種 | 写真 |
|---|---|---|---|
| B | <ul style="list-style-type: none"> <li>・2020 年冬季に整備した代替湿地</li> <li>・谷底部は水田状の水域が整備され、下流部に小規模ため池が存在する。</li> </ul> | <維管束植物> <ul style="list-style-type: none"> <li>・ヒメミズワラビ</li> <li>・ヒメビシ</li> </ul> ※上流部 | |
| | | <維管束植物> <ul style="list-style-type: none"> <li>・ヒメミズワラビ</li> <li>・ヒメビシ</li> </ul> <蘚苔類> <ul style="list-style-type: none"> <li>・ウキゴケ</li> </ul> ※下流部 | |

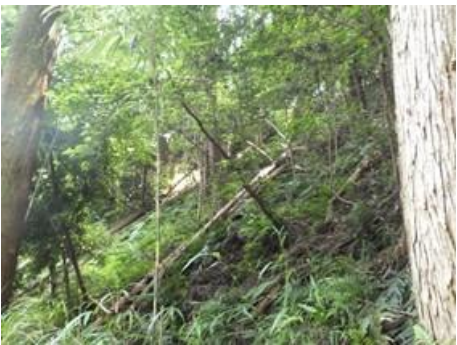
| 移植地 | 概況 | 移植対象種 | 写真 |
|---|---|---|---|
| E | <ul style="list-style-type: none"> <li>・残置森林(スギ・ヒノキ植林)</li> <li>・谷頭部の斜面林</li> </ul> | <維管束植物> <ul style="list-style-type: none"> <li>・エビネ</li> </ul> | |

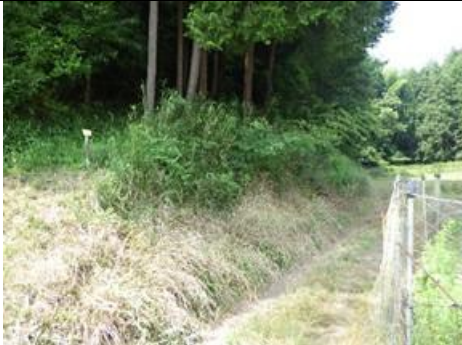
| 移植地 | 概況 | 移植対象種 | 写真 |
|---|---|---|---|
| H | <ul style="list-style-type: none"> <li>・残置森林(スギ・ヒノキ植林)</li> <li>・農地に面した林縁部</li> </ul> | <維管束植物> <ul style="list-style-type: none"> <li>・ササユリ</li> </ul> | |

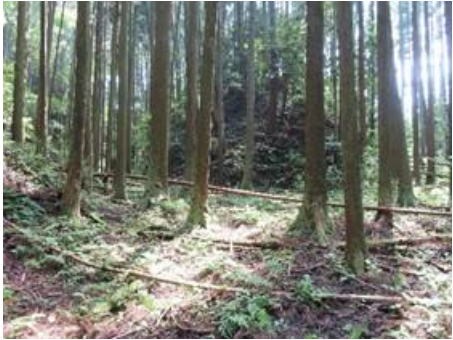
| 移植地 | 概況 | 移植対象種 | 写真 |
|---|---|---|---|
| J | <ul style="list-style-type: none"> <li>・残置森林<br/>(スギ・ヒノキ植林)</li> <li>・谷奥の谷底部</li> </ul> | <ul style="list-style-type: none"> <li>＜蘚苔類＞</li> <li>・カビゴケ</li> </ul> | |

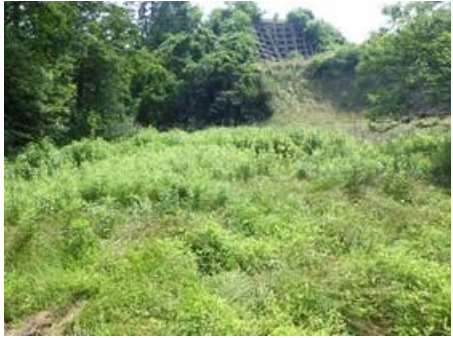
| 移植地 | 概況 | 移植対象種 | 写真 |
|---|---|---|---|
| K | <ul style="list-style-type: none"> <li>・残置農地</li> <li>・谷底部の耕作放棄地</li> <li>・造成地化に伴う乾燥化が進んでいる</li> </ul> | <ul style="list-style-type: none"> <li>＜蘚苔類＞</li> <li>・ウキゴケ</li> </ul> | |

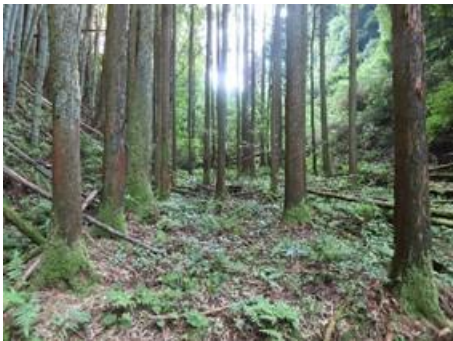
| 移植地 | 概況 | 移植対象種 | 写真 |
|---|---|---|---|
| L | <ul style="list-style-type: none"> <li>・残置森林<br/>(スギ・ヒノキ植林)</li> <li>・谷底部で、2本の水路が流れる</li> </ul> | <ul style="list-style-type: none"> <li>＜蘚苔類＞</li> <li>・カビゴケ</li> </ul> | |

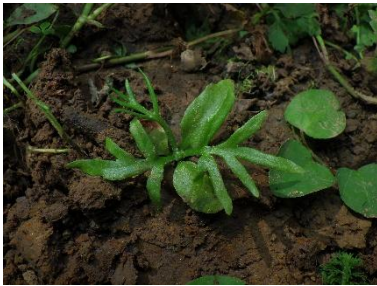
| <p>ヒメミズワラビ<br/>移植地 B 2025 年 9 月 1 日</p> | <p>ヒメミズワラビ移植地（上流部）<br/>移植地 B 2025 年 9 月 1 日</p> | <p>ヒメミズワラビ移植地（下流部）<br/>※ヒメミズワラビの確認はなし<br/>移植地 B 2025 年 9 月 1 日</p> |

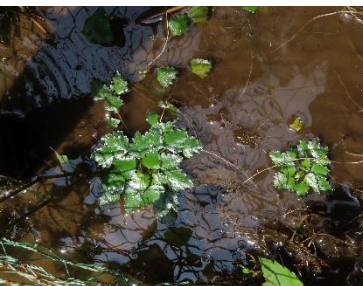
| <p>ヒメビシ<br/>移植地 B 2025 年 7 月 1 日</p> | <p>ヒメビシの保護柵① 除草前<br/>（上流側の水田状の湿地）<br/>移植地 B 2025 年 7 月 1 日</p> | <p>ヒメビシの保護柵① 除草後<br/>（上流側の水田状の湿地）<br/>移植地 B 2025 年 7 月 1 日</p> |

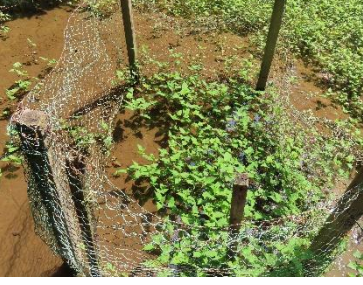
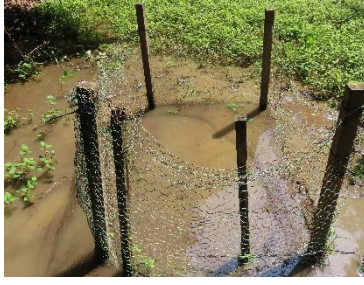
| <p>ヒメビシの保護柵② 除草前<br/>（上流側の水田状の湿地）<br/>移植地 B 2025 年 7 月 1 日</p> | <p>ヒメビシの保護柵② 除草後<br/>（上流側の水田状の湿地）<br/>移植地 B 2025 年 7 月 1 日</p> | <p>移植地の全景<br/>（上流側の水田状の湿地）<br/>移植地 B 2025 年 7 月 1 日</p> |

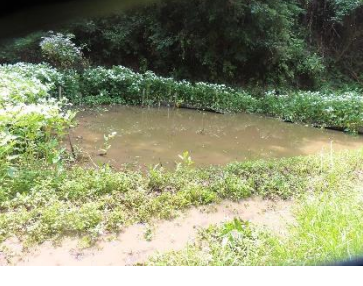
| <p>ヒメビシが消失した移植地<br/>（下流側の池）<br/>移植地 B 2025 年 7 月 1 日</p> | <p>ヒメビシ<br/>移植地 B 2025 年 9 月 1 日</p> | <p>ヒメビシの種子<br/>移植地 B 2025 年 9 月 1 日</p> |

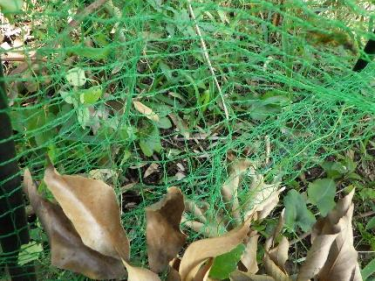
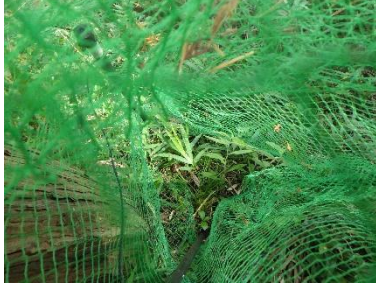
| <p>ササユリ（斜面上側）<br/>移植地 H 2025 年 7 月 1 日</p> | <p>ササユリ（斜面下側）<br/>移植地 H 2025 年 7 月 1 日</p> | <p>ササユリの保護柵<br/>移植地 H 2025 年 7 月 1 日</p> |

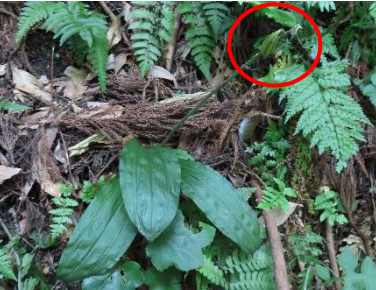
| <p>エビネ（結実あり）<br/>移植地 E 2025 年 7 月 1 日</p> | <p>移植地 E-1<br/>2025 年 7 月 1 日</p> | <p>移植地 E-2<br/>2025 年 7 月 1 日</p> |

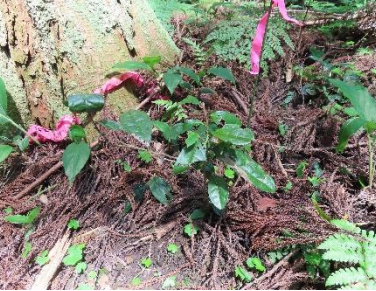
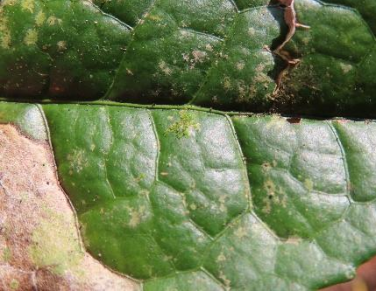
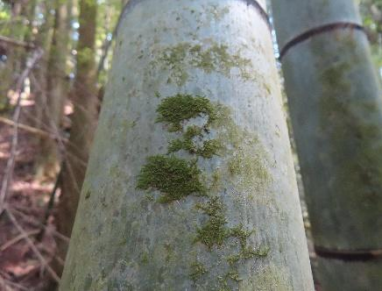
| <p>カビゴケが着生したチャノキ<br/>移植地 J 2025 年 7 月 1 日</p> | <p>チャノキに着生したカビゴケ<br/>移植地 J 2025 年 7 月 1 日</p> | <p>竹に着生したカビゴケ<br/>移植地 L 2025 年 7 月 1 日</p> |

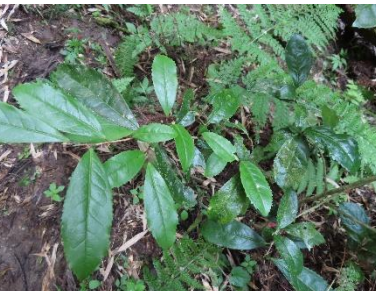
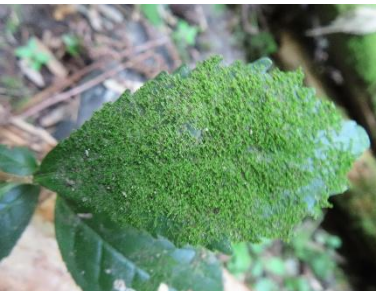
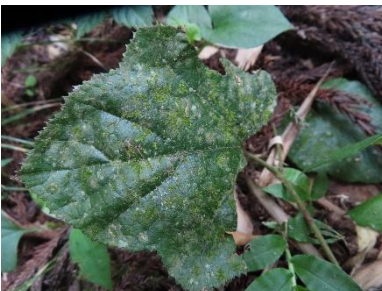
| <p>カビゴケが着生したチャノキ<br/>移植地 L 2025 年 7 月 1 日</p> | <p>チャノキに着生したカビゴケ<br/>移植地 L 2025 年 7 月 1 日</p> | <p>フユイチゴに着生したカビゴケ<br/>移植地 L 2025 年 7 月 1 日</p> |

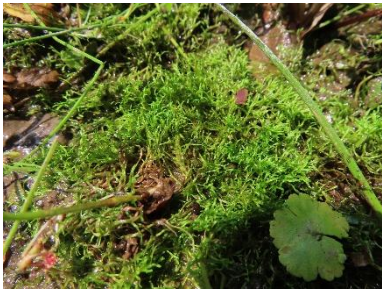
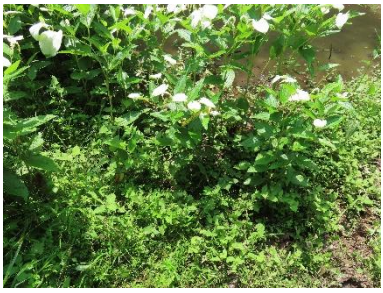
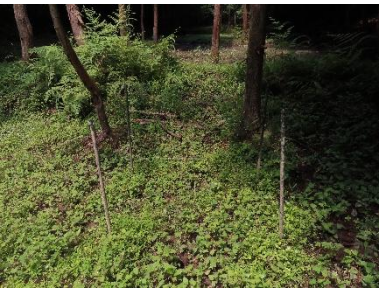
| <p>ウキゴケ<br/>移植地 B 2025 年 7 月 1 日</p> | <p>ウキゴケ (B-1)<br/>(移植地 B 下流側の池の個体)<br/>移植地 B 2025 年 7 月 1 日</p> | <p>ウキゴケ (B-2)<br/>(移植地 K から再移植した個体)<br/>移植地 B 2025 年 7 月 1 日</p> |

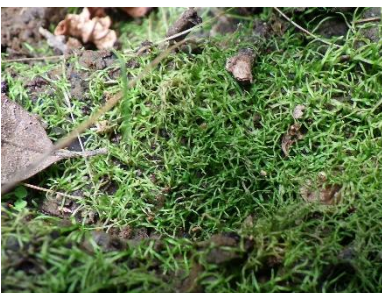
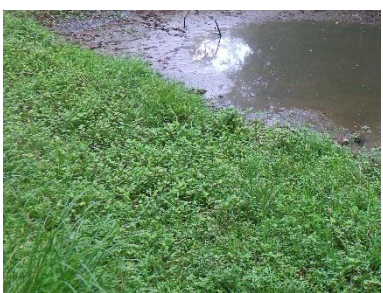
| <p>ウキゴケ<br/>移植地 B 2025 年 9 月 1 日</p> | <p>ウキゴケ (B-1)<br/>(移植地 B 下流側の池の個体)<br/>移植地 B 2025 年 9 月 1 日</p> | <p>ウキゴケ (B-2) 除草前<br/>(移植地 K から再移植した個体)<br/>移植地 B 2025 年 9 月 1 日</p> |

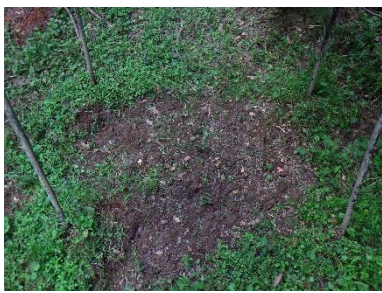
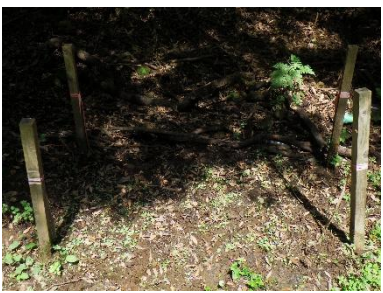
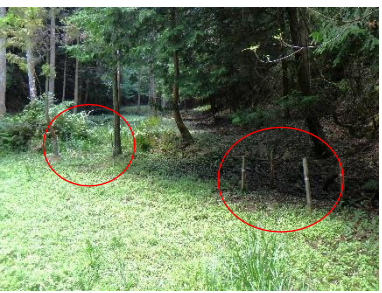
| <p>ウキゴケ (B-2) 除草後<br/>(移植地 K から再移植した個体)<br/>移植地 B 2025 年 9 月 1 日</p> | <p>ウキゴケ (B-2)<br/>(移植地 K から再移植した個体)<br/>移植地 B 2025 年 9 月 1 日</p> | <p>ウキゴケ (移植地遠景)<br/>移植地 B 2025 年 9 月 1 日</p> |

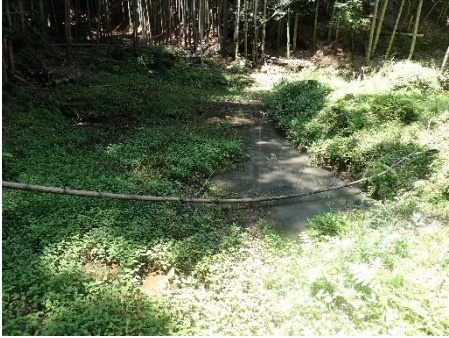
| 移植地 | 概況 | 環境保全の対象種 | 写真 |
|---|---|---|---|
| A | <ul style="list-style-type: none"> <li>・2020 年冬季に整備した代替湿地</li> <li>・谷頭部に小規模の池が整備され、下流の谷底部に水路と湿地が存在する。</li> </ul> | <淡水魚類><br>・ドジョウ | |

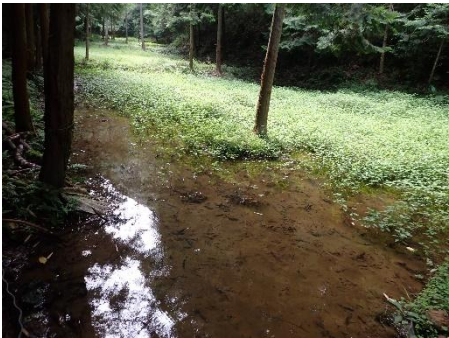
| 移植地 | 概況 | 環境保全の対象種 | 写真 |
|---|---|---|---|
| B | <ul style="list-style-type: none"> <li>・2020 年冬季に整備した代替湿地</li> <li>・谷底部は水田状の水域が整備され、下流部に小規模なため池が存在する</li> </ul> | <淡水魚類><br>・ドジョウ | |

2025 年 7 月調査では移植地 A では成魚、幼魚（当歳魚）ともに確認されませんでした。移植地 B では成魚 12 個体、幼魚（当歳魚）47 個体が確認されました。移植地 B では幼魚（当歳魚）が多く確認されたことから、定着状況は良好と考えられます。

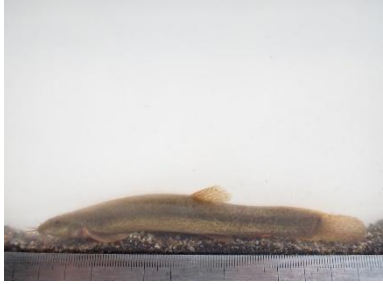
表 2.4-5 移植対象種の捕獲・採取の状況（水生生物）

| <p>ドジョウ（成魚）<br/>移植地 B 2025 年 7 月 1 日</p> | <p>ドジョウ（幼魚）<br/>移植地 B 2025 年 7 月 1 日</p> |

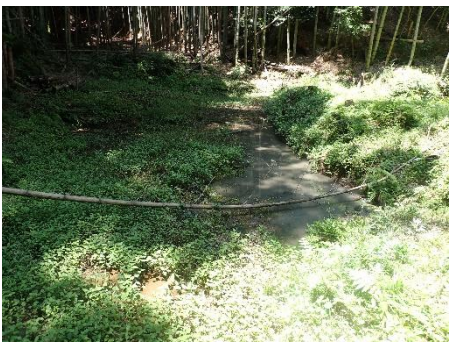
| 移植地 | 概況 | 環境保全の対象種 | 写真 |
|---|---|---|---|
| A | <ul style="list-style-type: none"> <li>・2020 年冬季に整備した代替湿地</li> <li>・谷頭部に小規模の池が整備され、下流の谷底部に水路と湿地が存在する</li> </ul> | <特殊性注目種><br>・ホトケドジョウ | |

移植地 A では、148 個体が確認され、移植地 B では、47 個体が確認されました。過年度と比較すると、確認個体数は、2021 年や 2023 年と比べて減少がみられますが、両移植地ともに、移植個体数を上回っています。また、移植地 A・B ともに水路や沢等の環境は移植時と同様の状態が維持されており、元々移植地に生息していた個体も含めて多数の個体が確認されていることから、生息状況は概ね良好と考えられます。

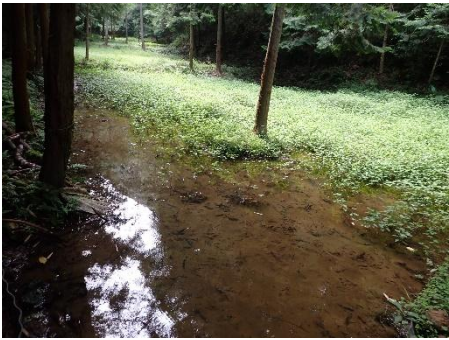
| 移植地 | 概況 | 環境保全の対象種 | 写真 |
|---|---|---|---|
| B | <ul style="list-style-type: none"> <li>・2020 年冬季に整備した代替湿地</li> <li>・谷底部は水田状の水域が整備され、下流部に小規模なため池が存在する</li> </ul> | <特殊性注目種><br>・ホトケドジョウ | |

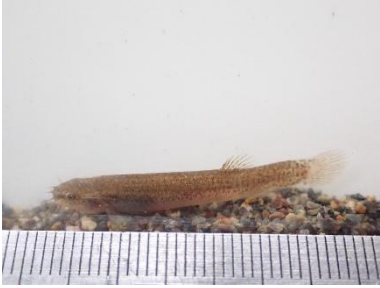
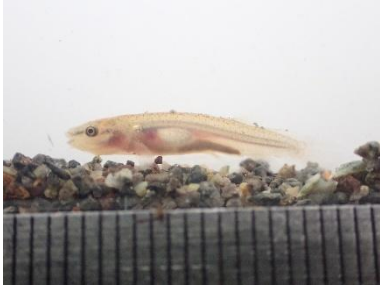
表 2.5-7(1) ホトケドジョウ残存個体群の確認状況（生態系・特殊性注目種）

| <p>ホトケドジョウ（成魚）<br/>地点① 2025年7月9日</p> | <p>ホトケドジョウ（幼魚）<br/>地点③ 2025年7月9日</p> |

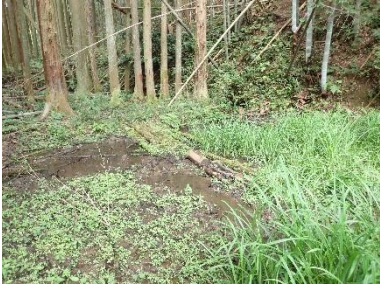
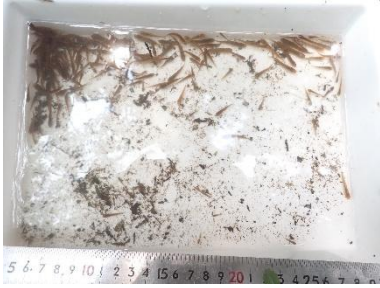
| <p>地点① 地点状況<br/>2025年7月9日</p> | <p>地点① ホトケドジョウ等採取状況<br/>2025年7月9日</p> |

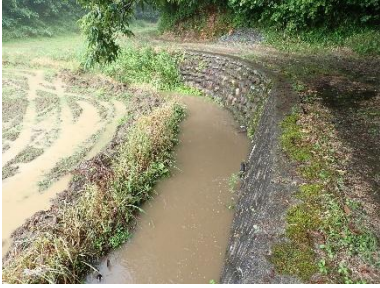
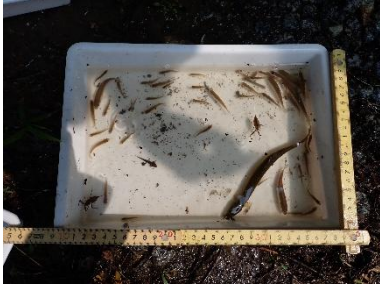
| <p>地点② 地点状況<br/>2025年7月9日</p> | <p>地点② ホトケドジョウ等採取状況<br/>（ホトケドジョウ採捕なし）<br/>2025年7月9日</p> |

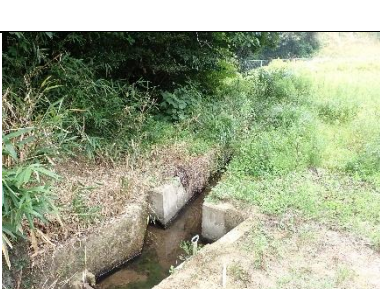
| <p>地点③ 地点状況<br/>2025年7月9日</p> | <p>地点③ ホトケドジョウ等採取状況<br/>2025年7月9日</p> |

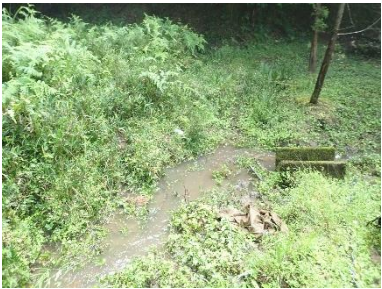
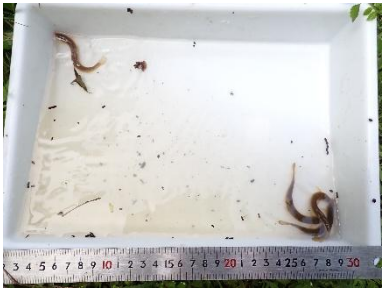
表 2.5-7(2) ホトケドジョウ残存個体群の確認状況（生態系・特殊性注目種）

| <p>地点④ 地点状況<br/>2025 年 7 月 9 日</p> | <p>地点④ ホトケドジョウ等採取状況<br/>2025 年 7 月 9 日<br/>(ホトケドジョウ採捕なし)</p> |

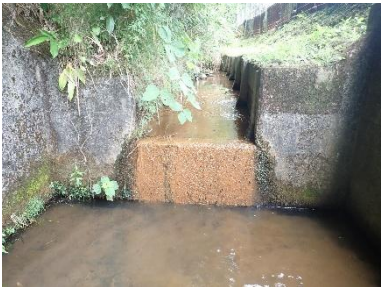
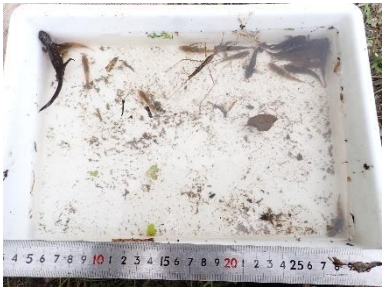
| <p>地点⑤ 地点状況<br/>2025 年 7 月 9 日</p> | <p>地点⑤ ホトケドジョウ等採取状況<br/>2025 年 7 月 9 日<br/>(ホトケドジョウ採捕なし)</p> |

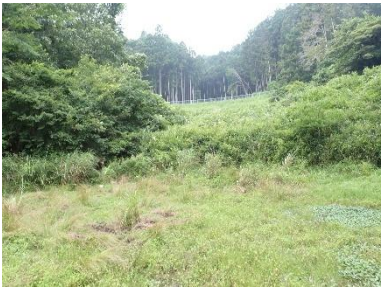
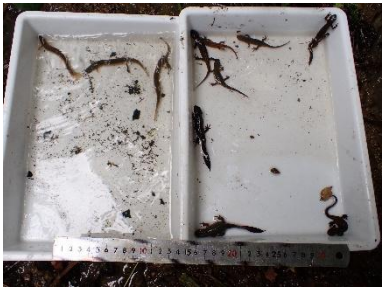
| <p>地点⑥ 地点状況<br/>2025 年 7 月 9 日</p> | <p>地点⑥ ホトケドジョウ等採取状況<br/>2025 年 7 月 9 日<br/>(ホトケドジョウ採捕なし)</p> |

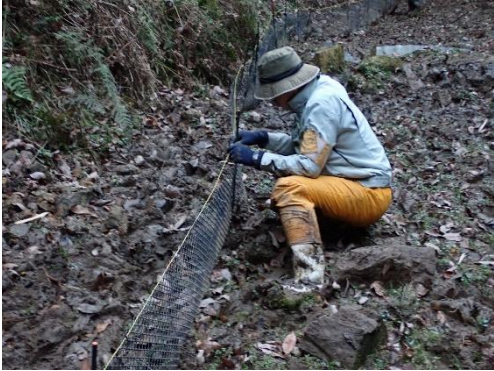
| 実施項目 | 実施状況写真 |
|---|---|
| <p>【項目】<br/>ヤマトサンショウウオの産卵場所への<br/>アライグマ侵入防止措置<br/>(電気柵設置)</p> <p>【実施日】<br/>2026 年 1 月 9 日</p> | |

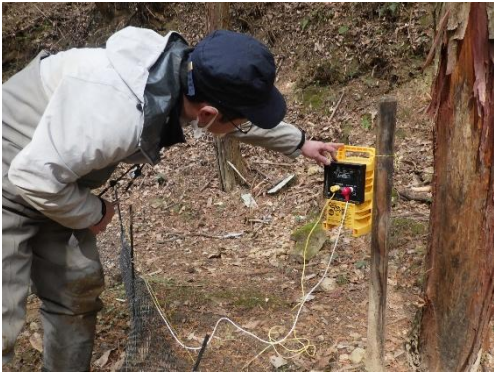
| 実施項目 | 実施状況写真 |
|---|---|
| <p>【項目】<br/>電気柵の電圧確認</p> <p>【実施日】<br/>2026 年 2 月 24 日 (1 回目)</p> | |

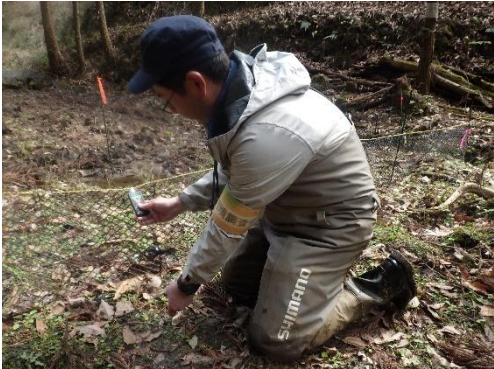
| 実施項目 | 実施状況写真 |
|---|---|
| <p>【項目】<br/>電気柵の電圧確認</p> <p>【実施日】<br/>2026 年 3 月 6 日 (2 回目)</p> | |

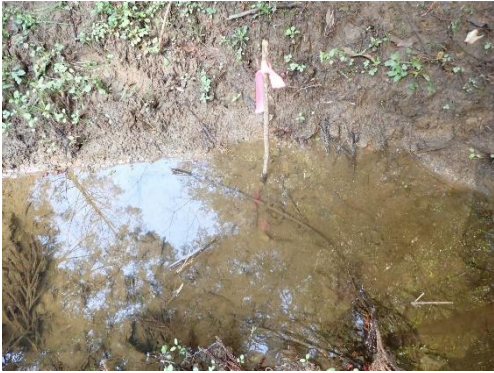
| 実施項目 | 実施状況写真 |
|---|---|
| <p>【項目】<br/>ヤマトサンショウウオ重複カウント<br/>防止目的の目印の設置</p> <p>【実施日】<br/>2026 年 3 月 24 日 (3 回目)</p> | |

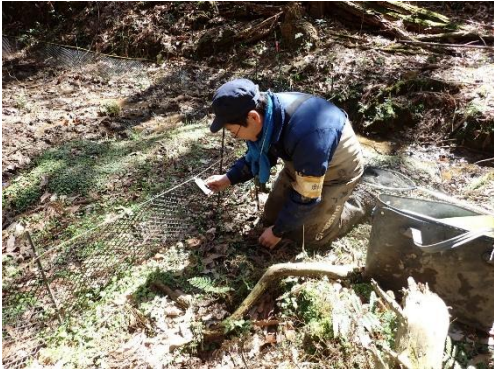
| 実施項目 | 実施状況写真 |
|---|---|
| <p>【項目】<br/>電気柵の電圧確認</p> <p>【実施日】<br/>2026 年 3 月 24 日 (3 回目)</p> | |

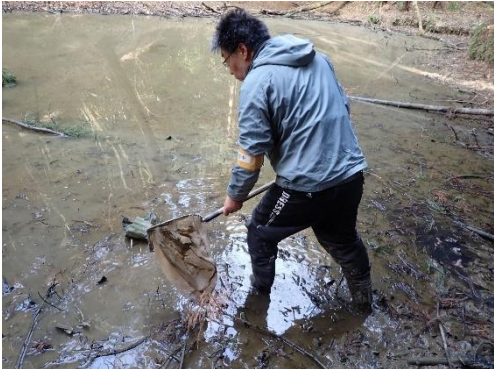
| 実施項目 | 実施状況写真 |
|---|---|
| <p>【項目】<br/>施設供用後 3 年目の生息環境及び生息状況の監視<br/>(ヤマトサンショウウオ残存個体)</p> <p>【実施日】<br/>2026 年 2 月 24 日 (1 回目)</p> | |

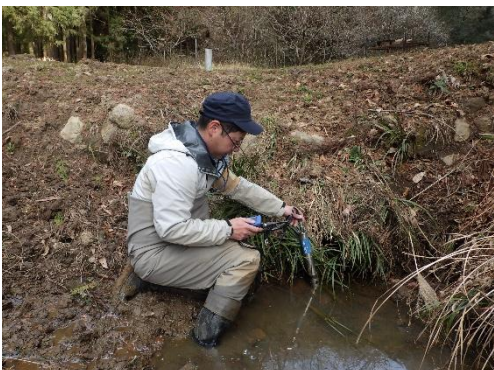
| 実施項目 | 実施状況写真 |
|---|---|
| <p>【項目】<br/>施設供用後 3 年目の生息環境及び生息状況の監視<br/>(水質調査)</p> <p>【実施日】<br/>2026 年 2 月 24 日 (1 回目)</p> | |

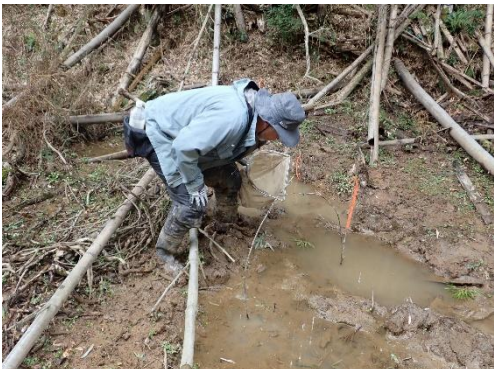
| 実施項目 | 実施状況写真 |
|---|---|
| <p>【項目】<br/>施設供用後 3 年目の生息環境及び生息状況の監視<br/>(ヤマトサンショウウオ残存個体)</p> <p>【実施日】<br/>2026 年 3 月 6 日 (2 回目)</p> | |

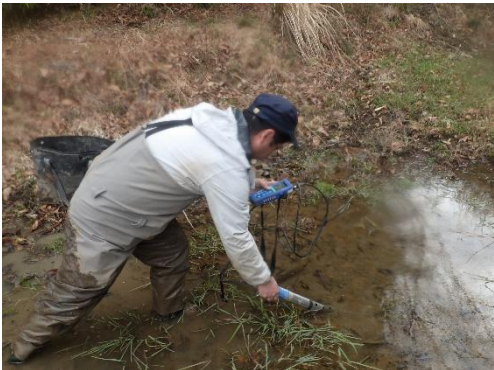
| 実施項目 | 実施状況写真 |
|---|---|
| <p>【項目】<br/>施設供用後 3 年目の生息環境及び生息状況の監視<br/>(水質調査)</p> <p>【実施日】<br/>2026 年 3 月 6 日 (2 回目)</p> | |

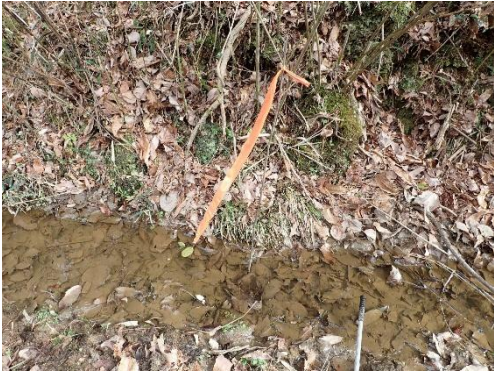
| 実施項目 | 実施状況写真 |
|---|---|
| <p>【項目】<br/>ヤマトサンショウウオ重複カウント<br/>防止目的の目印の設置</p> <p>【実施日】<br/>2026 年 3 月 6 日（2 回目）</p> | |

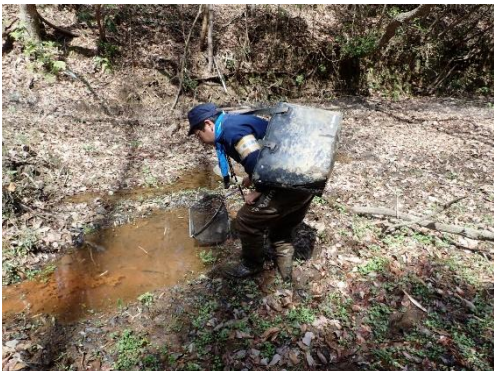
| 実施項目 | 実施状況写真 |
|---|---|
| <p>【項目】<br/>施設供用後 3 年目の生息環境及び生<br/>息状況の監視<br/>（ヤマトサンショウウオ残存個体）</p> <p>【実施日】<br/>2026 年 3 月 24 日（3 回目）</p> | |

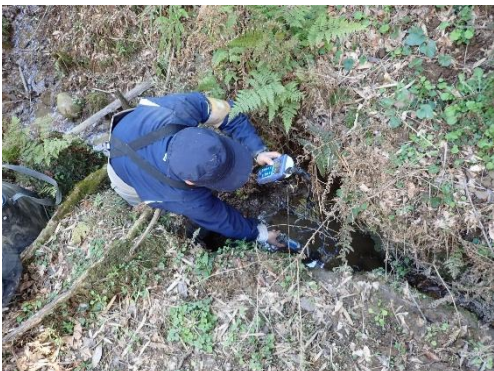
| 実施項目 | 実施状況写真 |
|---|---|
| <p>【項目】<br/>施設供用後 3 年目の生息環境及び生<br/>息状況の監視<br/>（水質調査）</p> <p>【実施日】<br/>2026 年 3 月 24 日（3 回目）</p> | |

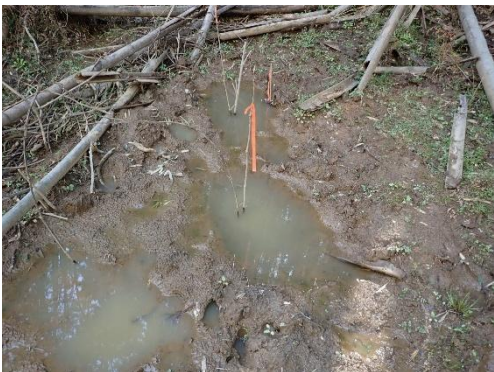
| 実施項目 | 実施状況写真 |
|---|---|
| <p>【項目】<br/>ヤマトサンショウウオ重複カウント<br/>防止目的の目印の設置</p> <p>【実施日】<br/>2026 年 3 月 24 日（3 回目）</p> | |

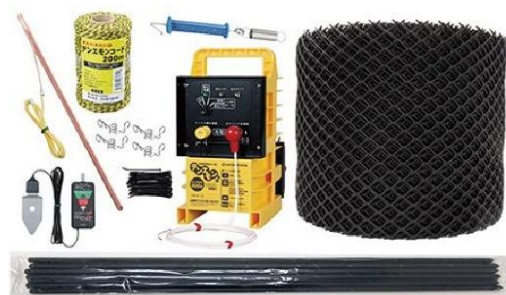
図 2-1 電気柵の詳細、取り扱いの注意について

「楽落くん NEO」(株式会社 地域環境計画)

- ・ 中型動物（アライグマ・ハクビシン・タヌキなど）の特性を生かした構造となっています。
- ・ 流れている電流の電圧は、畑に設置されている電気柵と同等のものととなります。

※画像の資材はイメージです。実際の数量とは異なります。

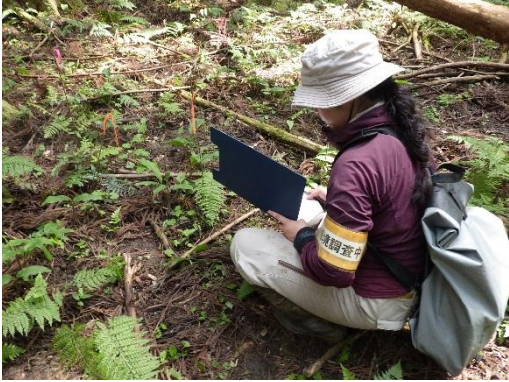
| 実施項目 | 実施状況写真 |
|---|---|
| <p>【項目】<br/>移植 5 年後の活着状況の監視調査</p> <p>【実施日】<br/>2025 年 7 月 1 日</p> | |

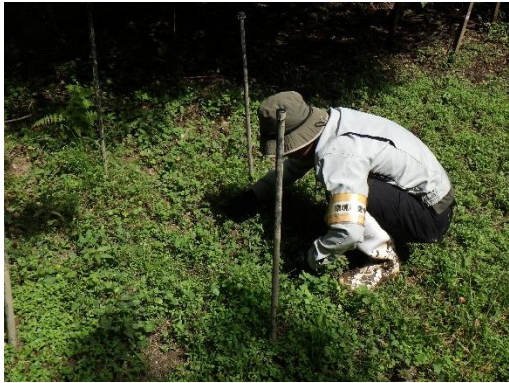
| 実施項目 | 実施状況写真 |
|---|---|
| <p>【項目】<br/>移植 5 年後の活着状況の監視調査</p> <p>【実施日】<br/>2025 年 9 月 1 日</p> | |

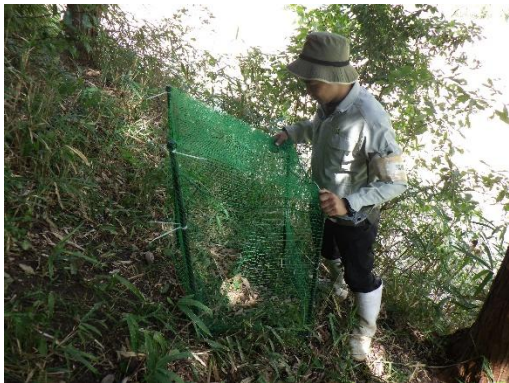
| 実施項目 | 実施状況写真 |
|---|---|
| <p>【項目】<br/>保護柵の設置</p> <p>【実施日】<br/>2025 年 9 月 1 日</p> | |

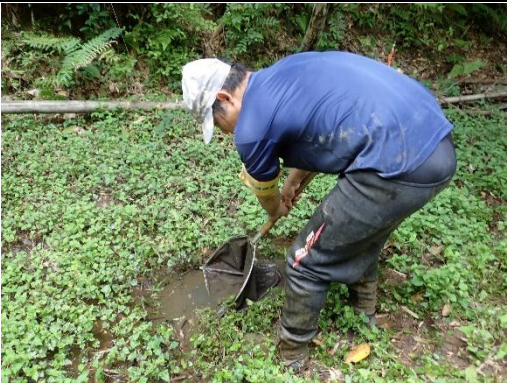
| 実施項目 | 実施状況写真 |
|---|---|
| <p>【項目】<br/>移植 5 年後の定着状況の監視<br/>（ドジョウ）</p> <p>【実施日】<br/>2025 年 7 月 1 日</p> | |

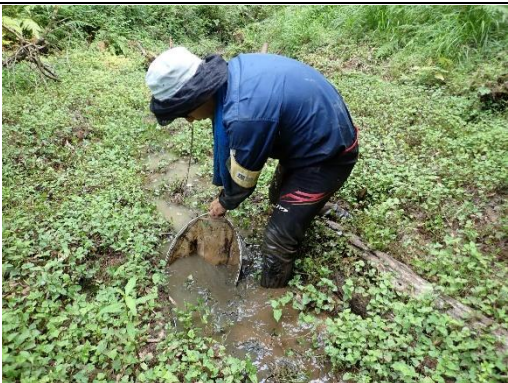
| 実施項目 | 実施状況写真 |
|---|---|
| <p>【項目】<br/>移植 5 年後の定着状況の監視<br/>（ホトケドジョウ移植個体）</p> <p>【実施日】<br/>2025 年 7 月 1 日</p> | |

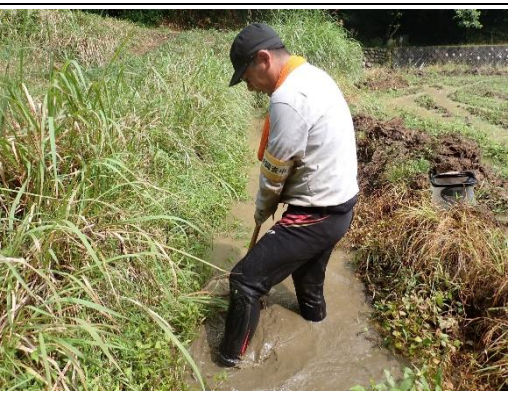
| 実施項目 | 実施状況写真 |
|---|---|
| <p>【項目】<br/>施設供用後 3 年目の生息環境及び生息<br/>状況の監視<br/>（ホトケドジョウ残存個体）</p> <p>【実施日】<br/>2025 年 7 月 9 日</p> | |

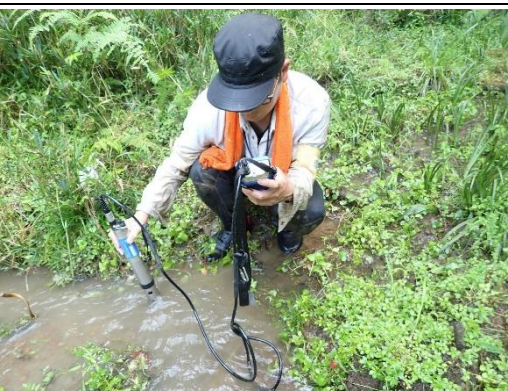
| 実施項目 | 実施状況写真 |
|---|---|
| <p>【項目】<br/>施設供用後 1 年目の生息環境及び生息<br/>状況の監視<br/>（水質調査）</p> <p>【実施日】<br/>2025 年 7 月 9 日</p> | |
