**松阪市新最終処分場施設整備事業に係る  
環境影響評価事後調査**

**報 告 書**  
**（ 令 和 7 年 度 ）**

**令和 8 年 5 月**

**松      阪      市**

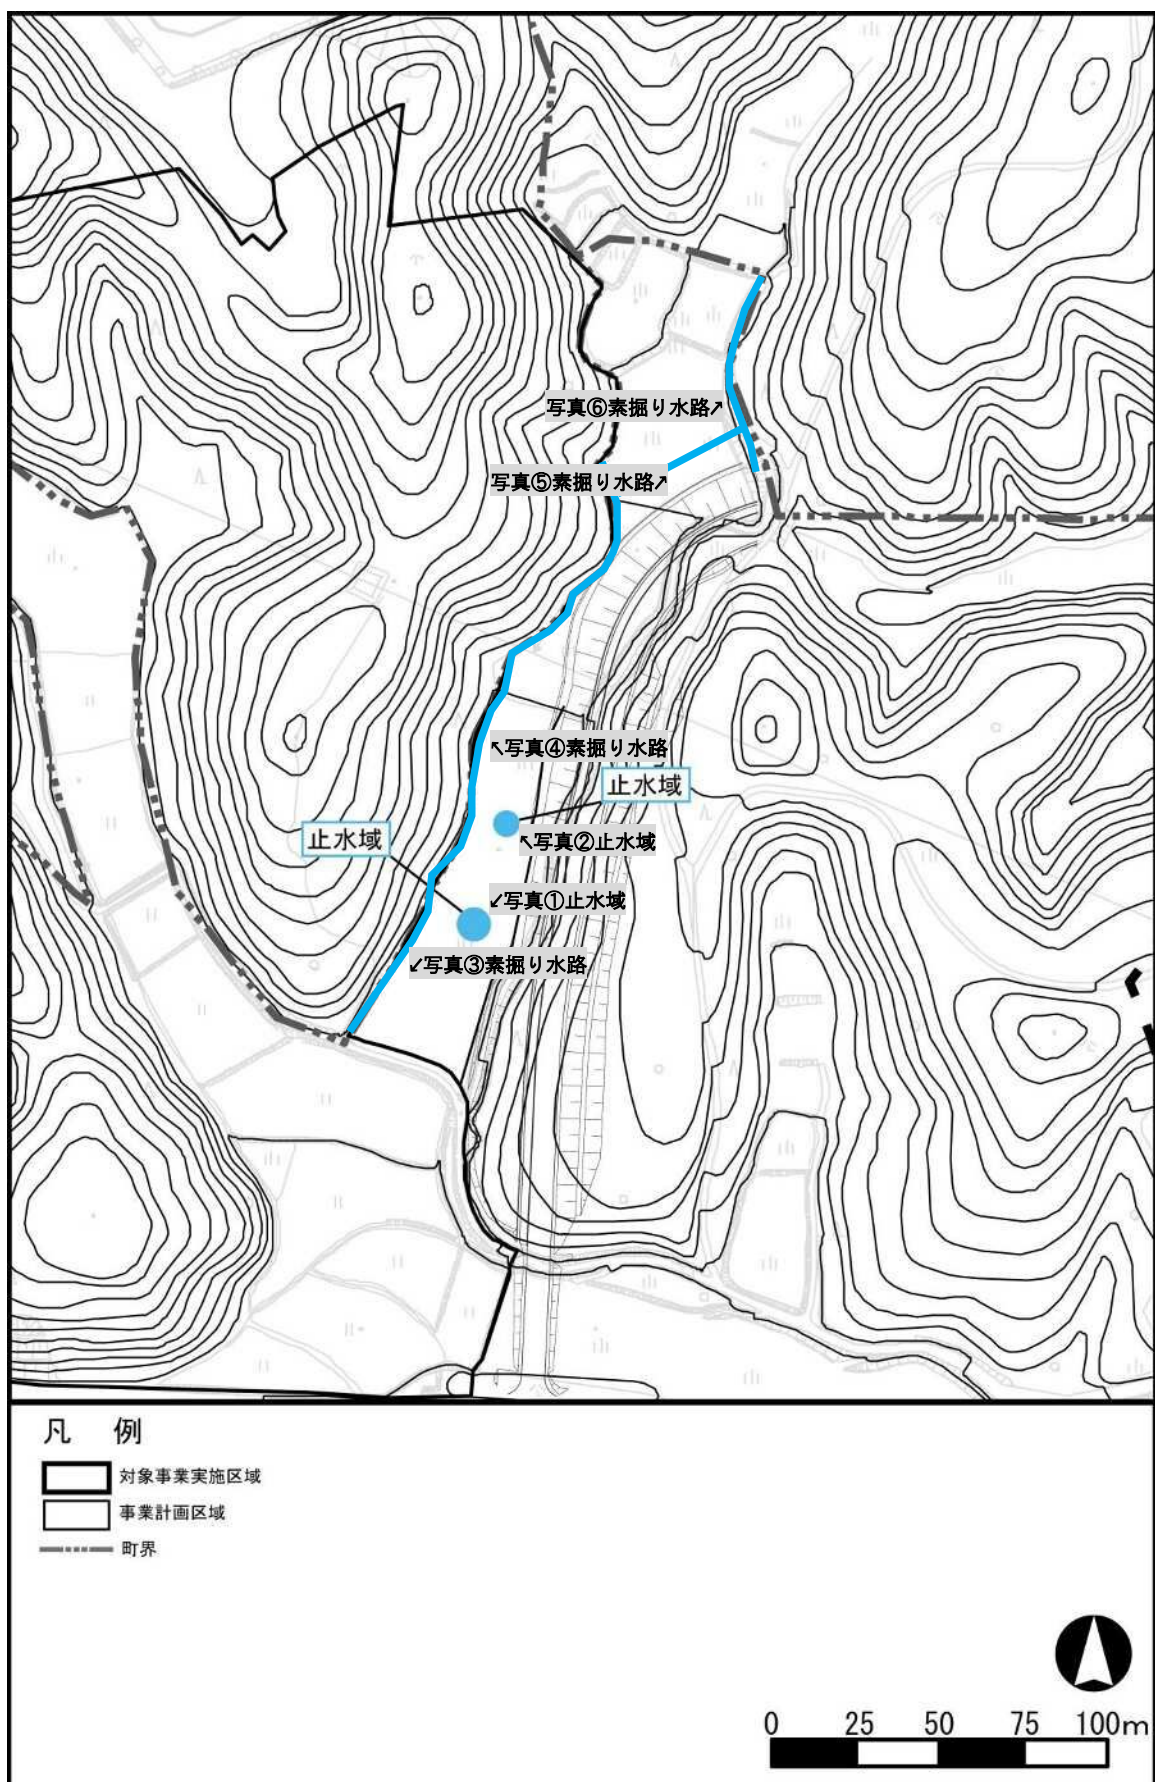
図 5.6.19 素掘り水路及び止水域の状況（写真撮影位置図）

| | 環境整備直後 (R5)<br>(12/7) | 工事後 (R7)<br>(8/7) | 備 考 |
|---|---|---|---|
| 写真⑥ | | | <ul style="list-style-type: none"> <li>● 素掘り水路は依然として維持されており、堆積物（土砂や枝葉等）は確認されず、流路を阻害する状況はみられなかった。</li> </ul> |

注) 図中の No. は、表 5.6.20 と対応する。

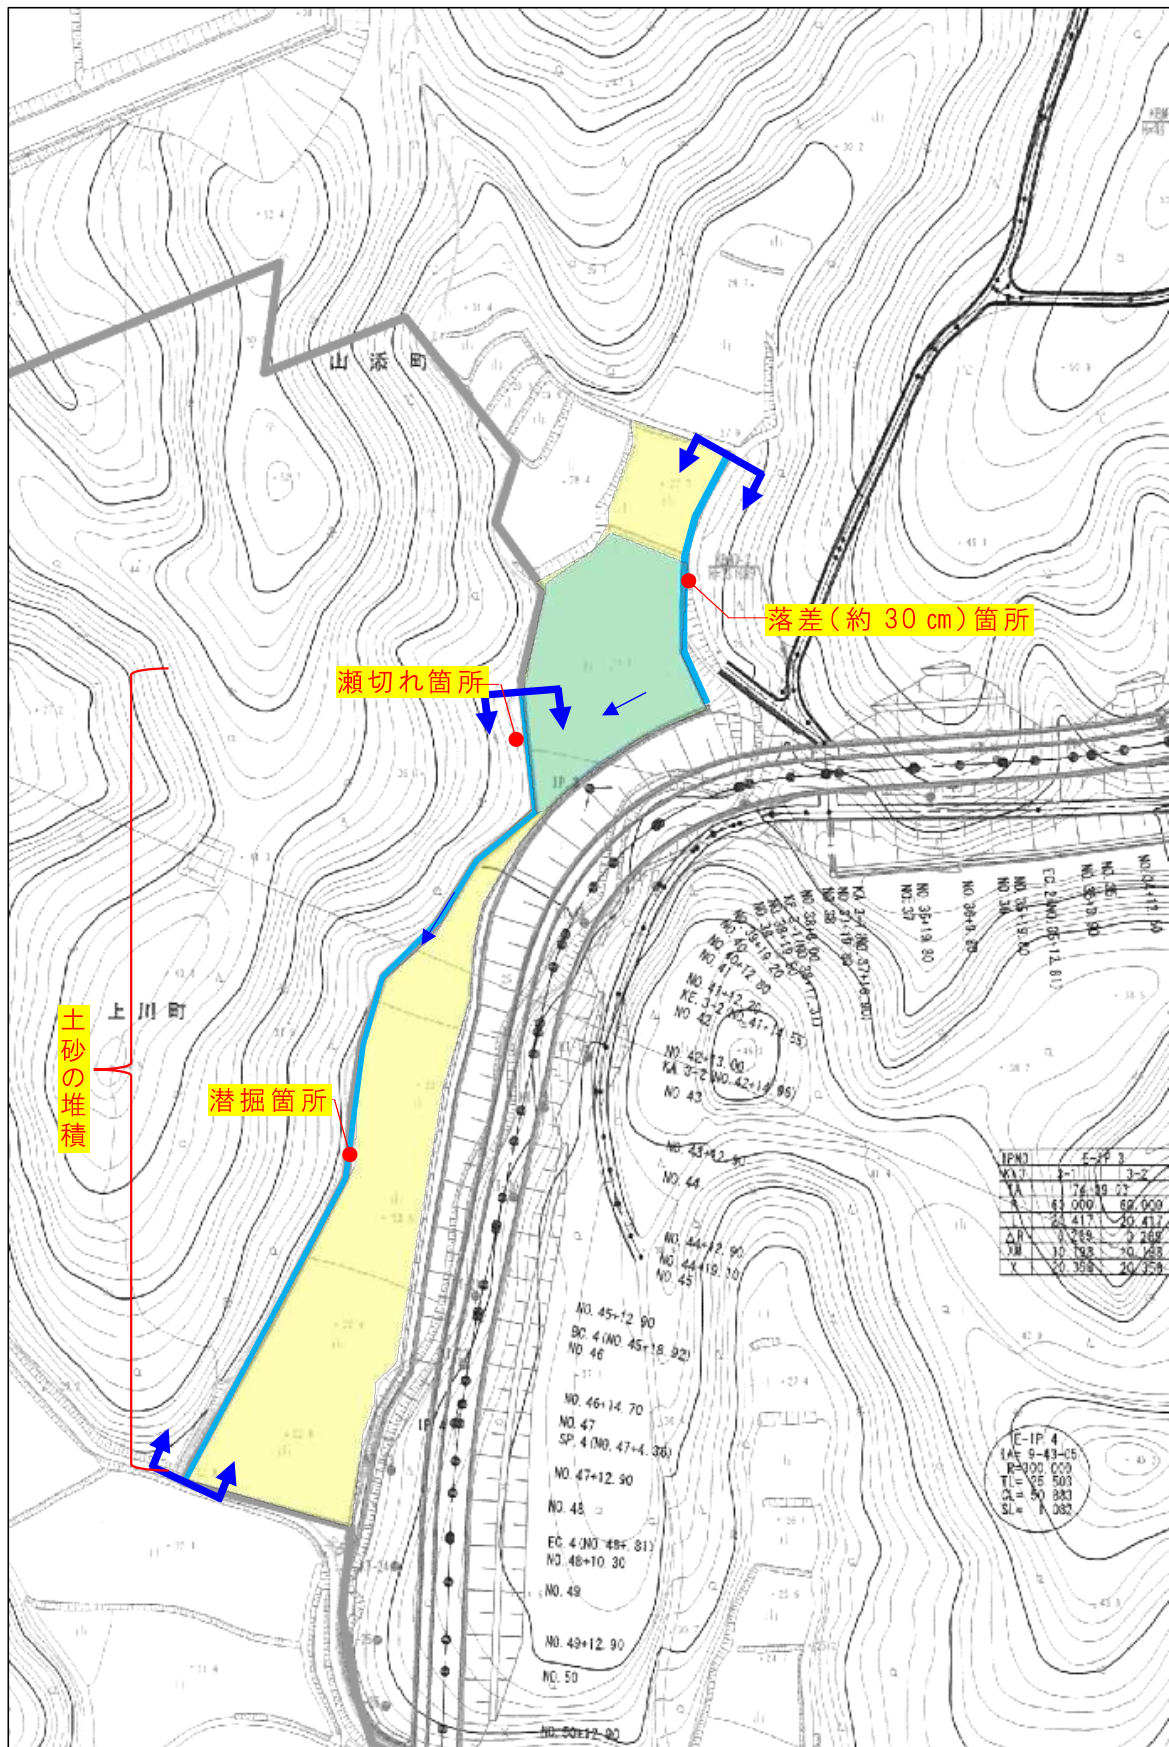
図 1.1.10 湧水及び土砂等の堆積箇所

| 項 目 | 結果概要 |
|---|---|
| 湧水及び土砂等堆積箇所の状況 | <ul style="list-style-type: none"> <li>・保全エリアの素掘り水路は、所々で土砂が堆積し一部で越流する箇所がみられた。</li> <li>・西側山付き部の素掘り水路上流端は瀬切れしており、上述のとおり、東側山付き部の素掘り水路から表流水が注ぐことで流量を維持している。</li> <li>・東側山付き部の素掘り水路上流端には、約 30 cm の落差が存在した。</li> <li>・保全エリア内で湧水は確認されなかった。</li> </ul> |

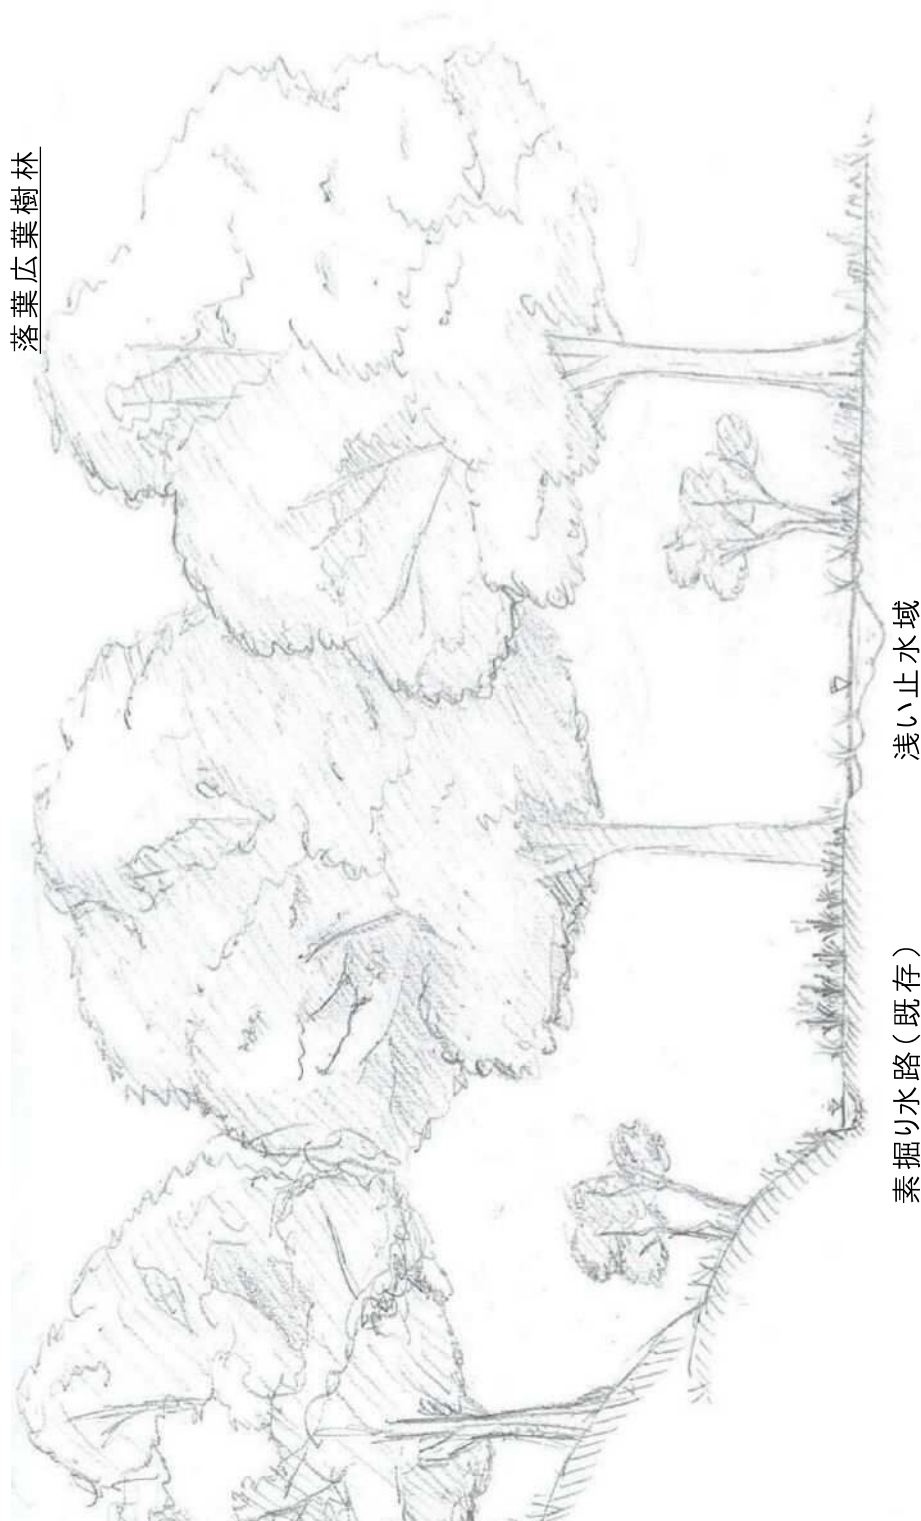
ホトケドジョウ、ドジョウ、水棲昆虫類に配慮したビオトープイメージ

林床は日陰となり夏季の水温  
上昇の抑制効果が期待され  
るため、落葉広葉樹林を残置

重機等は使用せず、土砂等を取り払  
い、ホトケドジョウの生息環境を改善

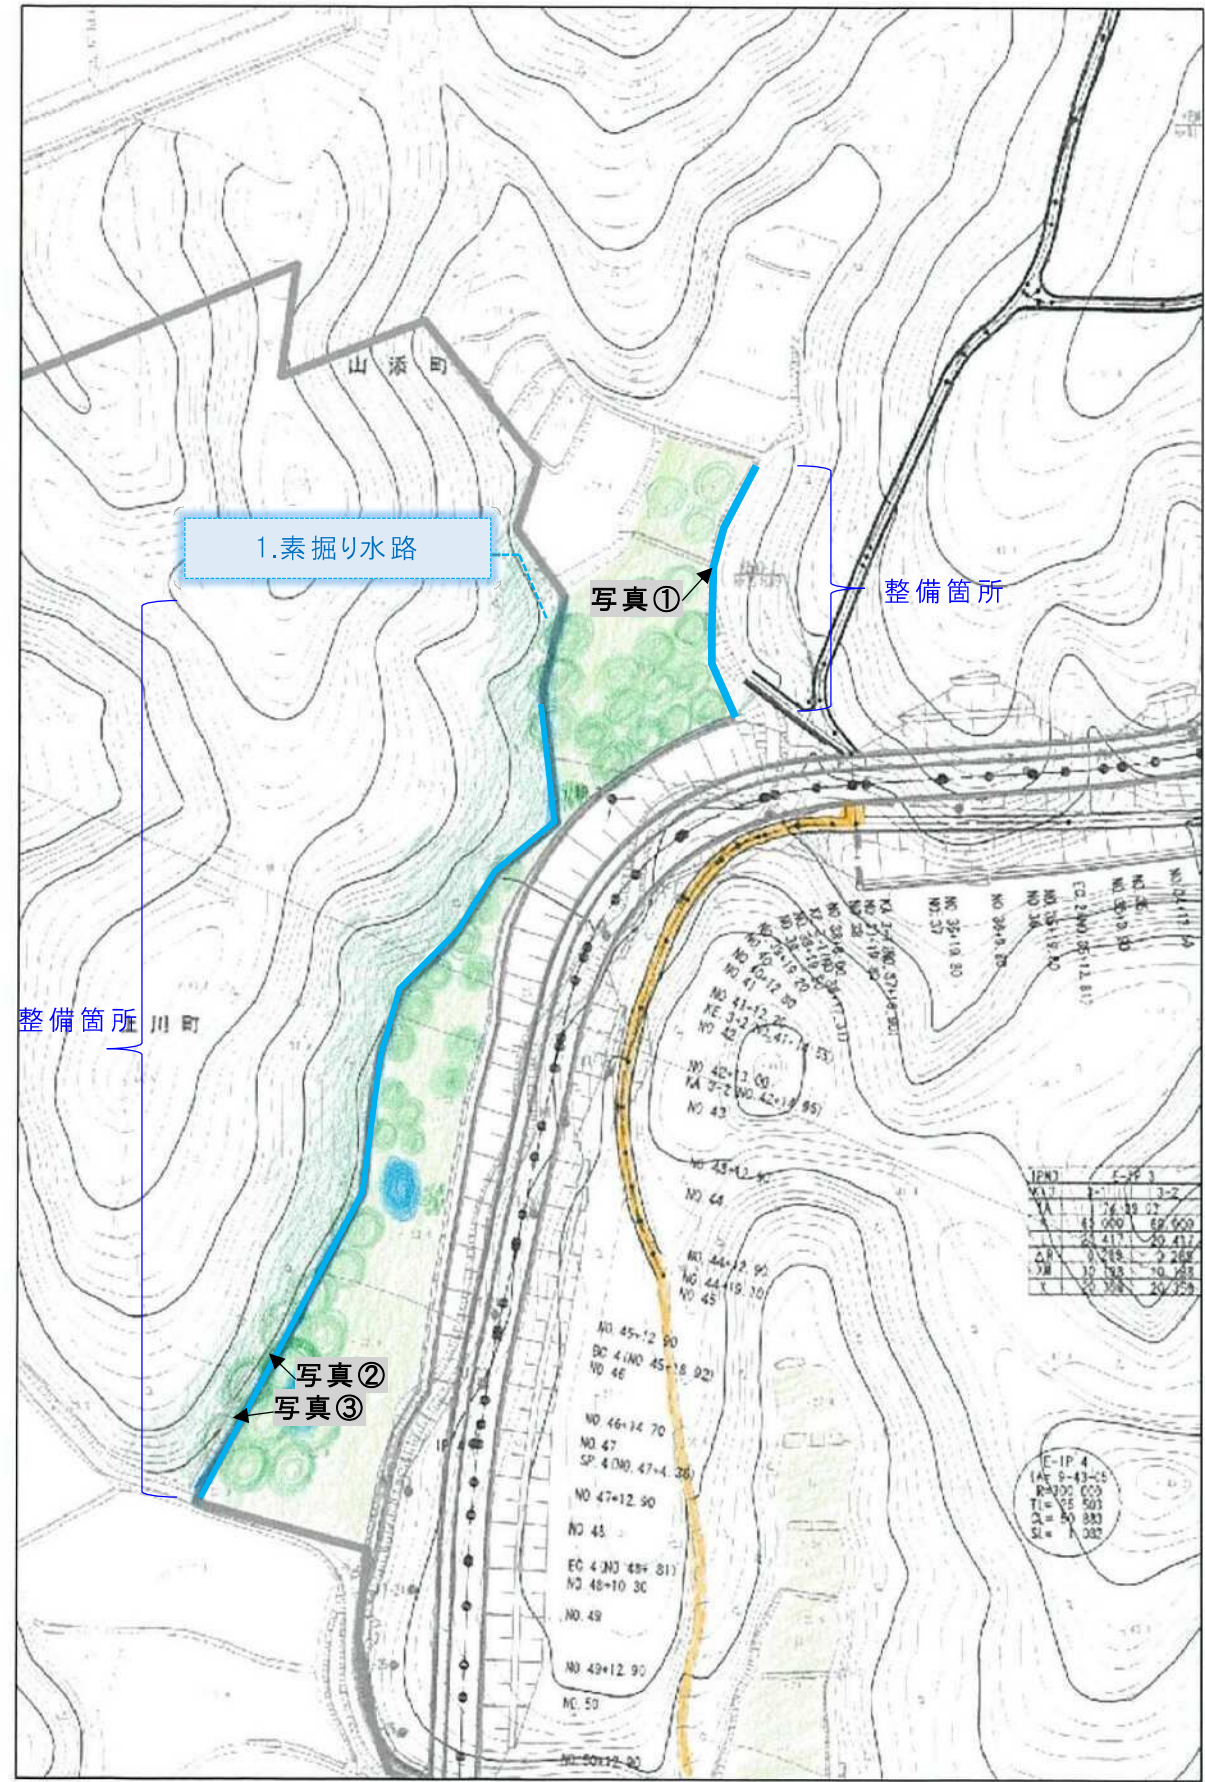
図 1.2.4 (1) 保全エリア（東側谷津田）の素掘り水路

【落差の撤廃】

- ・環境保全エリア（東側谷津田）の最上流に位置する落差約 30 cm の素掘り水路において、垂直な落差前に緩やかな水傾斜となるよう大小異なる礫を積み重ね魚類の移動可能な水路とした。

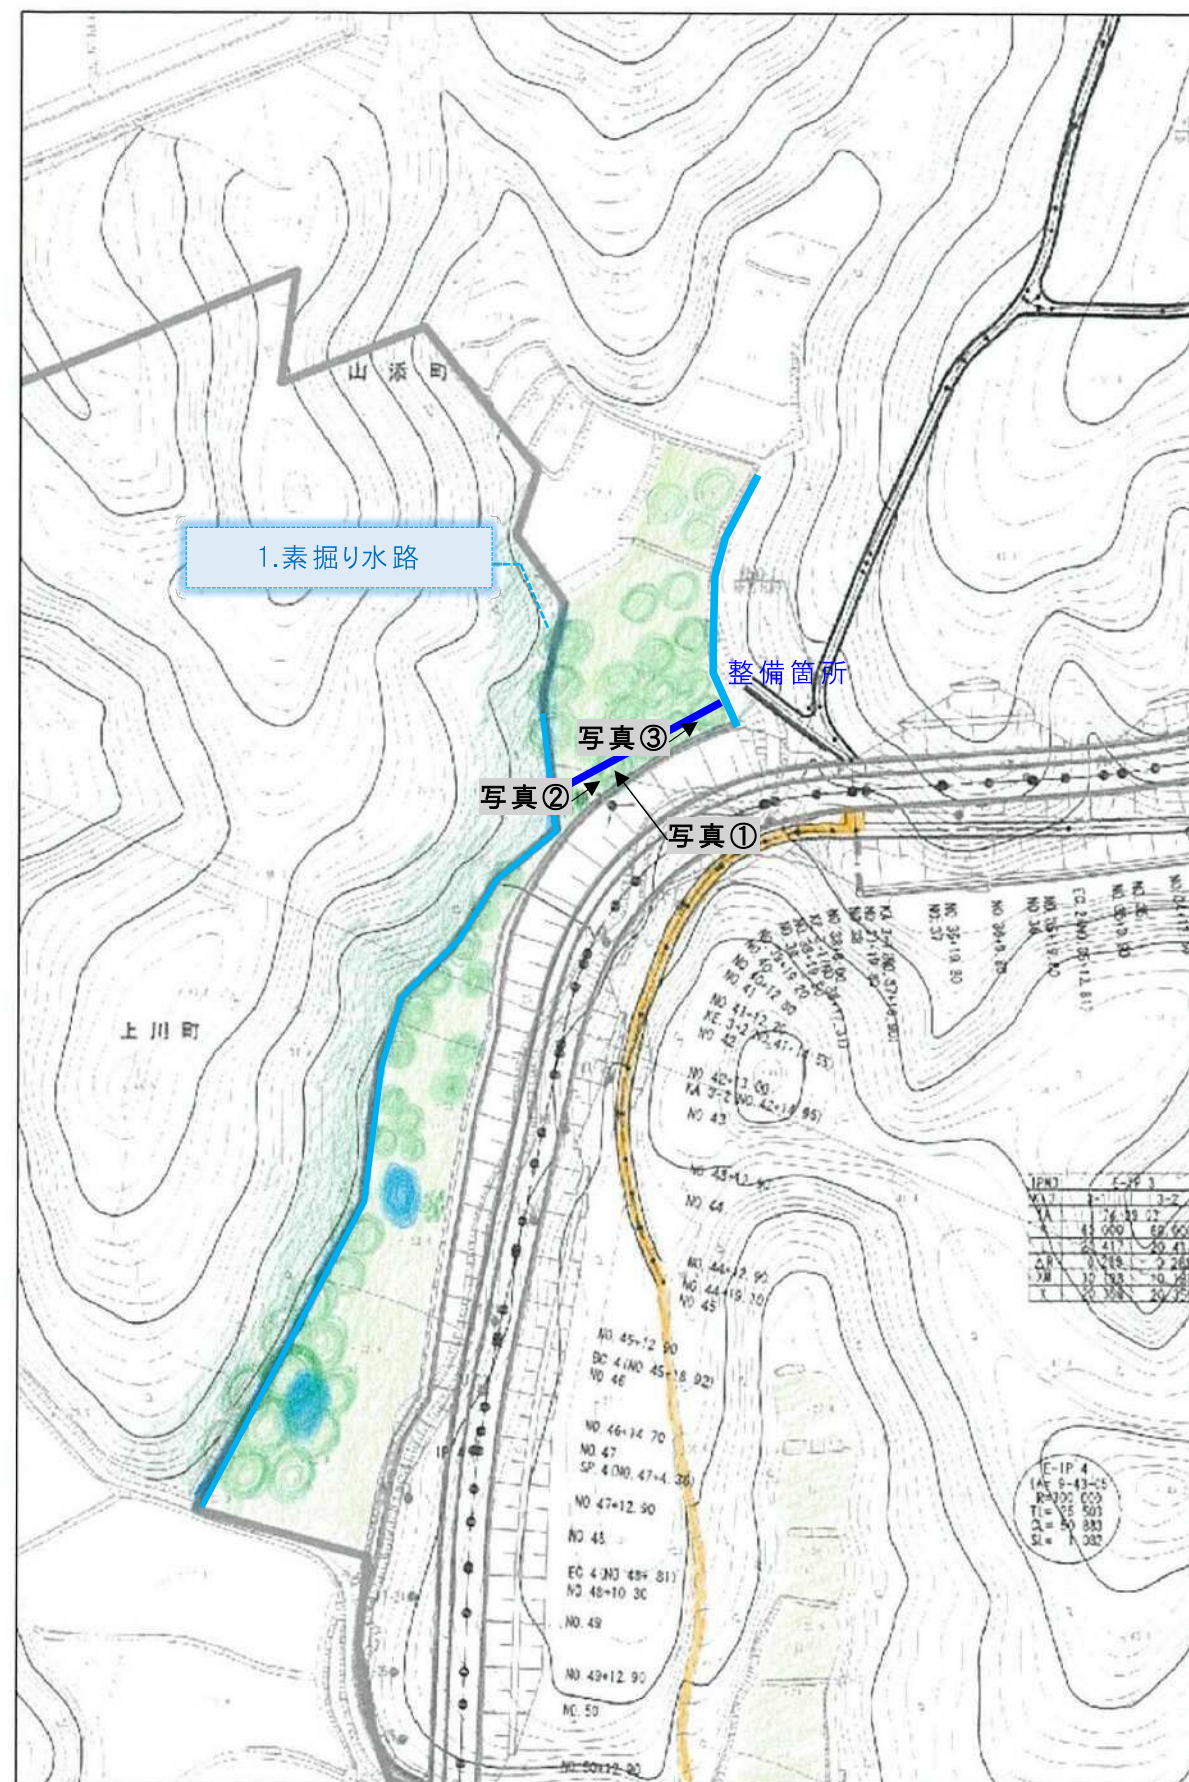
図 1.2.4 (2) 環境保全エリア（東側谷津田）の整備状況（素掘り水路）

#### 【新たな素掘り水路の創出】

- ・環境保全エリア（東側谷津田）の西側素掘り水路と東側素掘り水路を接続するため、表流水の流れる湿生地（ハンノキ林の林床）において、幅約 20cm～40cm の素掘り水路を設けた。
- ・素掘り水路の長さは約 40m とし、東西の素掘り水路と接続し、下流側の流量を確保した。

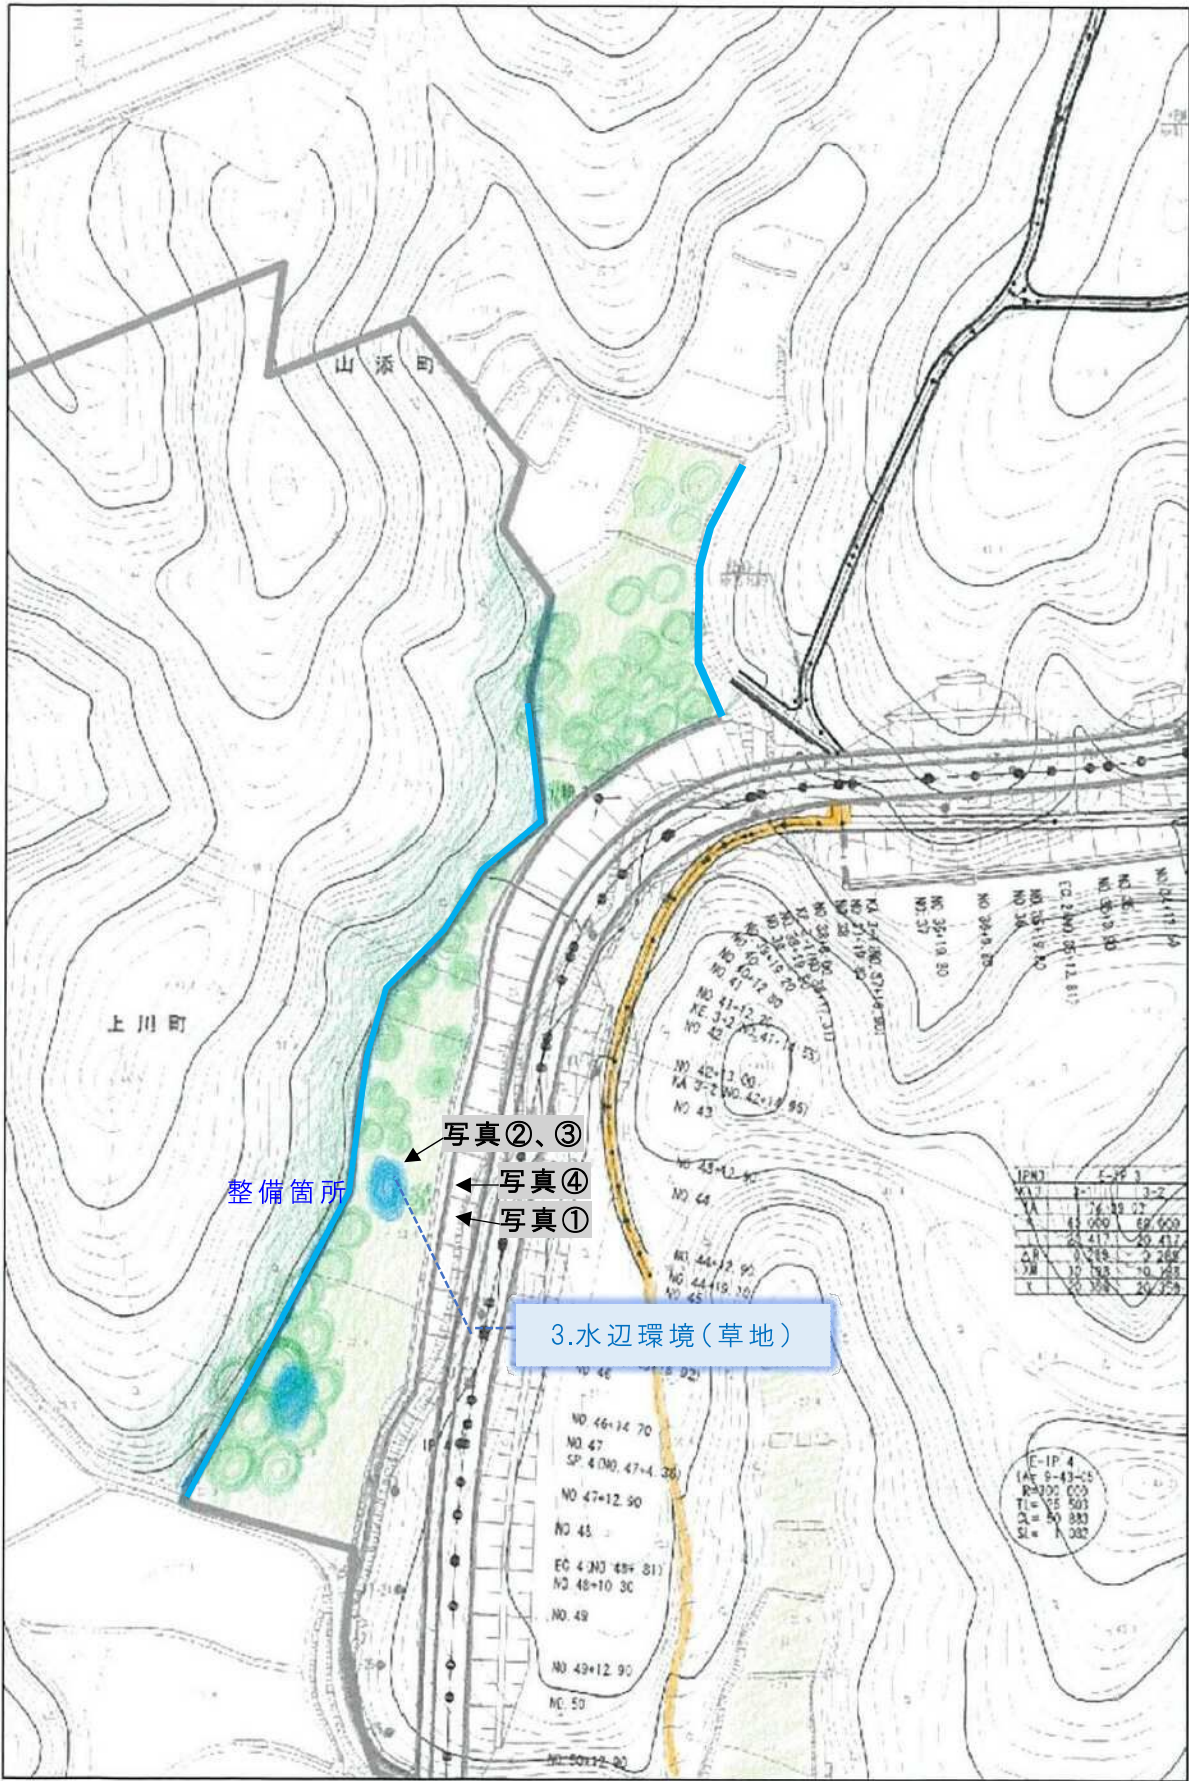
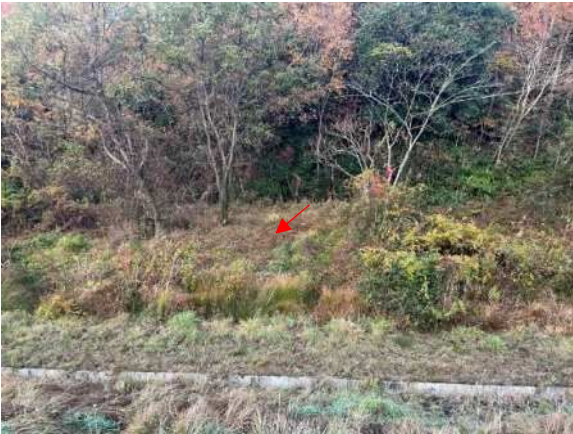
図 1.2.5 (1) 環境保全エリア（東側谷津田）の整備状況（止水域）

## 【止水域の創出】

- ・日当たりがよく、ミゾソバ等の湿生植物が繁茂する草地となっていた箇所において、除草・表土の剥ぎ取りを行い、水深にグラデーション（深さ約 10～20 cm）を設け、長径約 3.5m、短径約 1.8m の止水域を創出した。
- ・ホトケドジョウの生息する素掘り水路とは接続せず、湿生地湧水を水源とした。

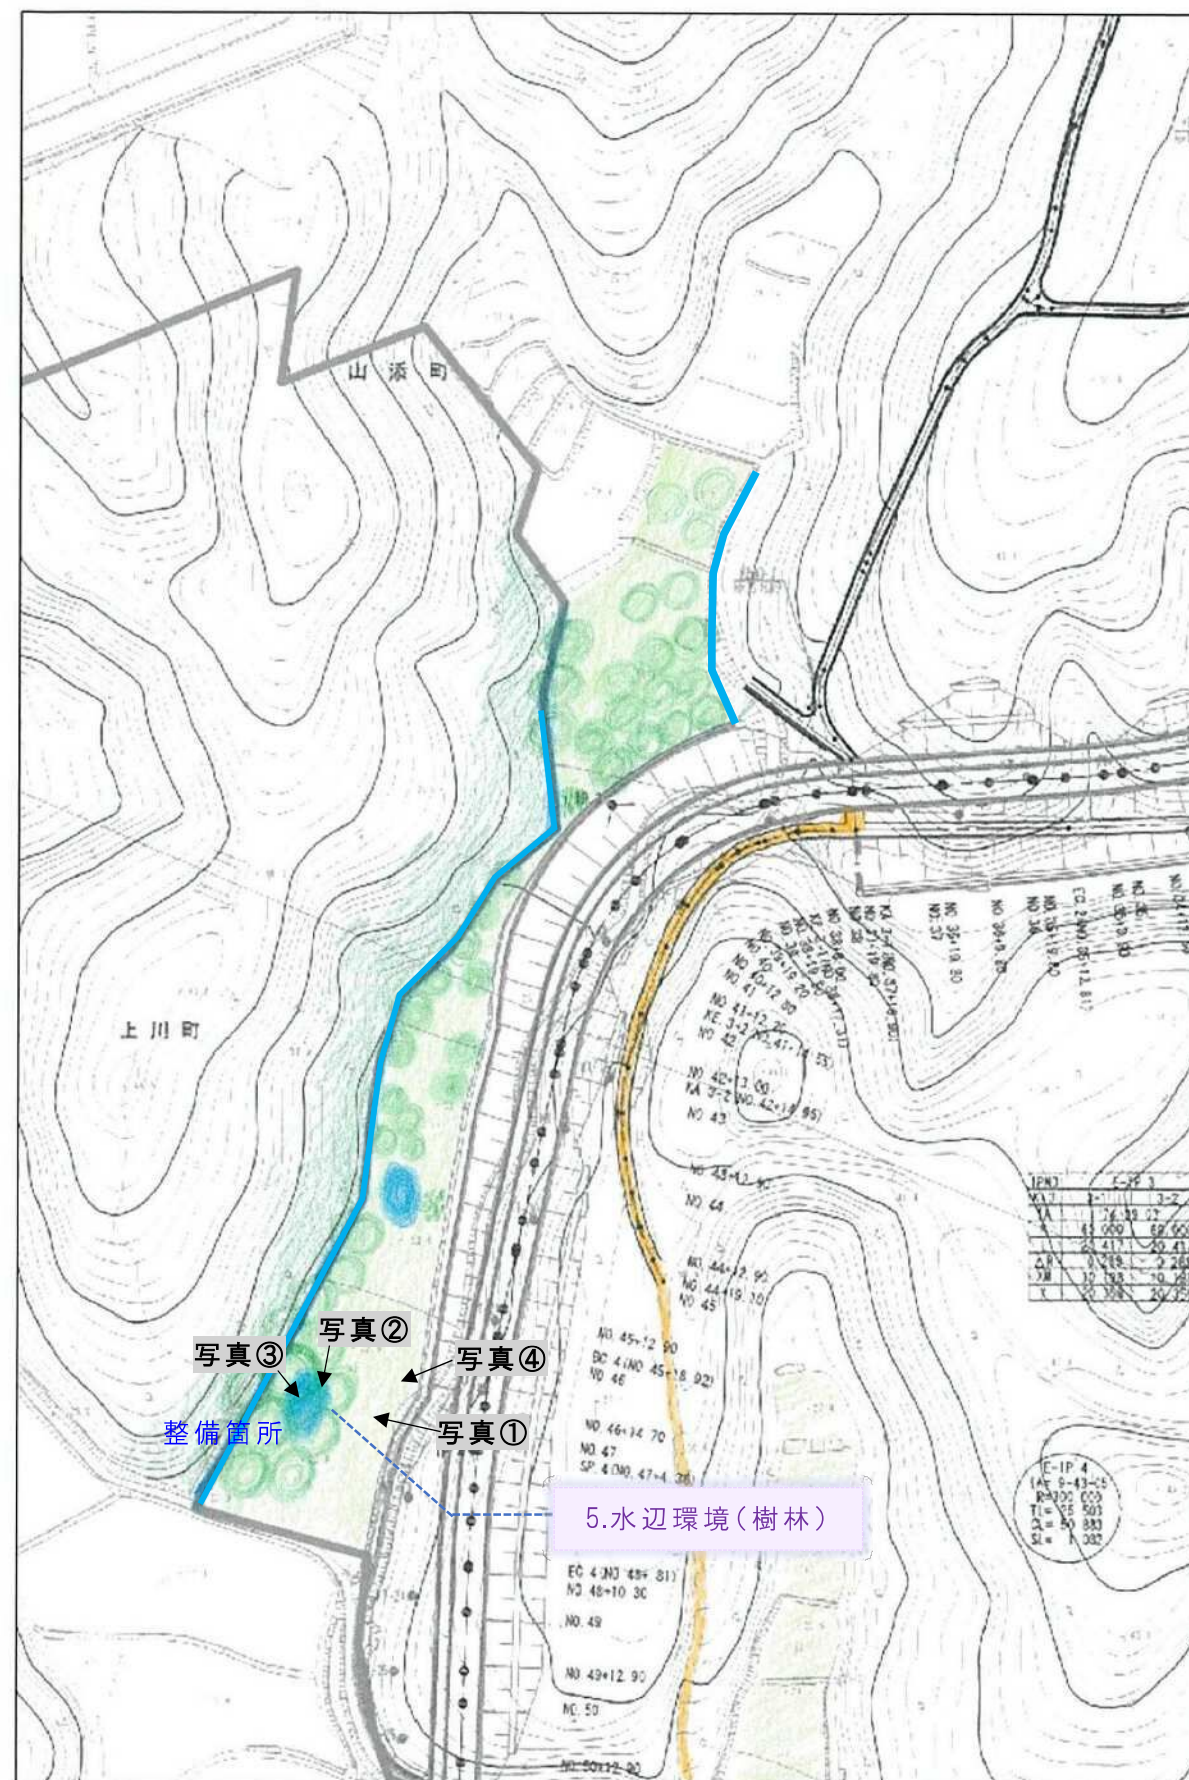
#### 【止水域の創出】

- ・落葉広葉樹林の林床であり、日陰となる湿生地となっている箇所において、既存の水たまりに多様な推進となるよう深さ約 5～15 cm を設け、長径約 6m、短径約 4m の止水域を創出した。
