アクア×イグニス多気造成事業に係る  
環境影響評価事後調査報告書  
(令和 7 年度)

令和 8 年 5 月

合同会社三重故郷創生プロジェクト

本報告書は、「アクア×イグニス多気造成事業」に係る令和6年度の事後調査の結果を取りまとめたものです。

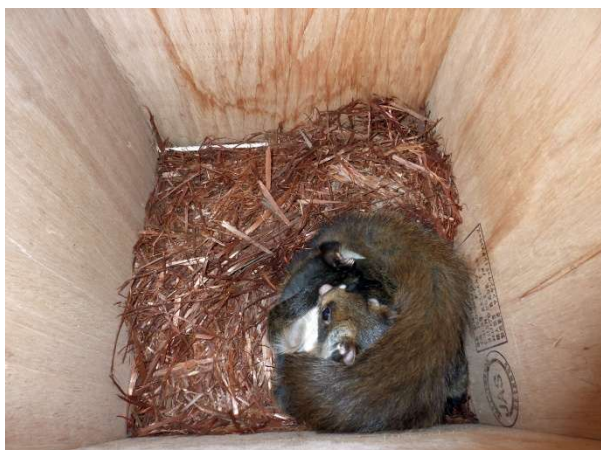
写真 2-4-1 代替巣 (No.4) の利用状況 (4 月調査時)

一方でムササビの埒利用は多くの巣箱で確認されました。2 月及び 3 月調査時には全く利用痕跡がみられませんでした。4 月調査時に No.4 で埒利用が確認された後、5 月には No.5、6 月には No.1 でムササビの埒利用が確認され、その後も各巣箱ともに持ち込まれる巣材の量も増えていきました。7 月調査時には No.2 でムササビの姿は確認出来なかったものの、巣箱内に巣材が持ち込まれているのが確認されたことから、No.3 を除く 4 箇所がムササビに利用されました。ただし、7 月調査時に No.5 の巣箱内にスズメバチ類が造巣しているのが確認されました。

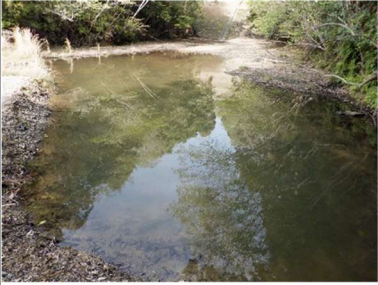
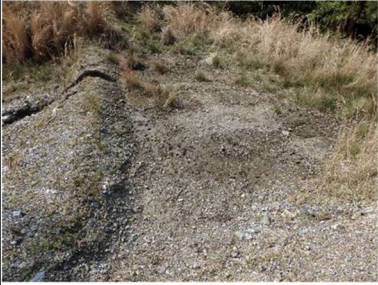
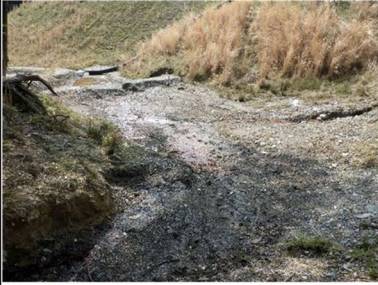
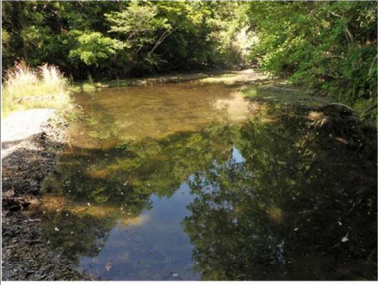
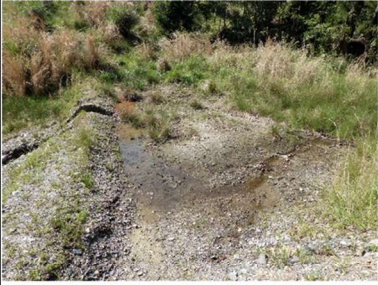
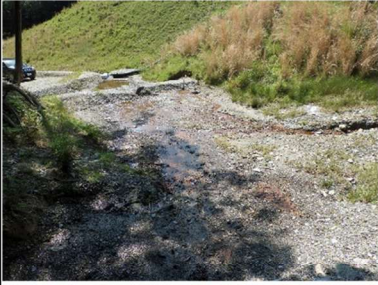
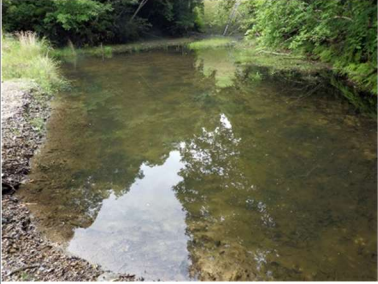
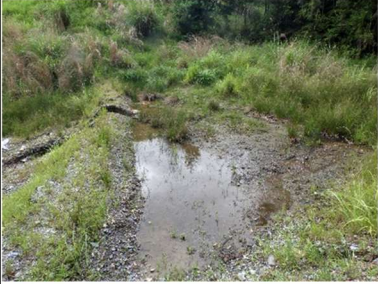
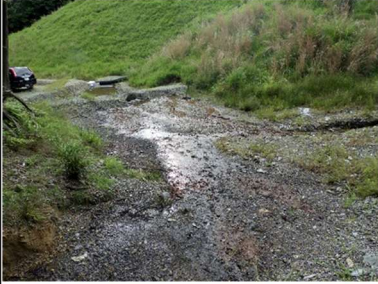
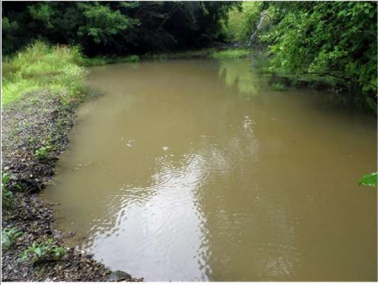
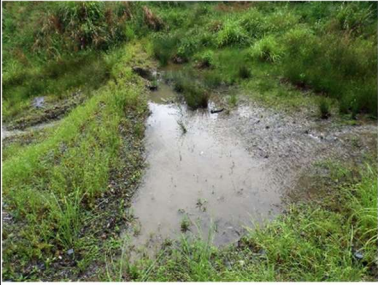
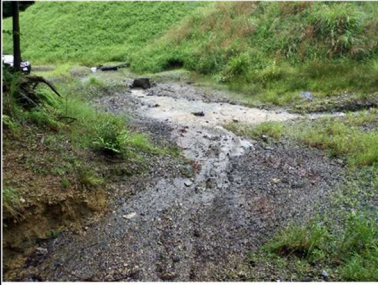
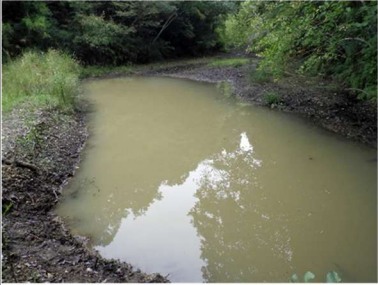
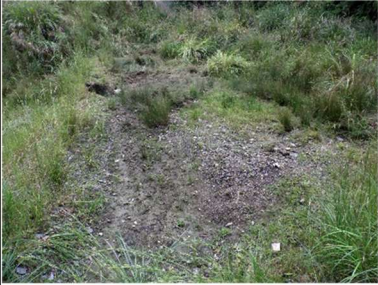
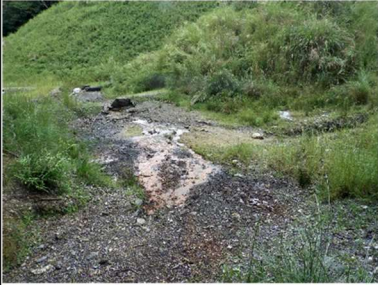
表 2-6-15 ため池・湿地の状況

令和 4 年度に復元・整備したため池部分は、令和 5 年及び令和 6 年に大雨による一部堤体の破損と修復を経て今年度は終始湛水域が形成されており、概ね安定した状況を維持していました。一方、連続する湿地部分も令和 6 年の大雨による堤体の破損により湛水部分が消失していましたが、一部堤体の修復を経て夏までには湛水部分が形成されていました。その後、大雨により修復部分が再び破損し、湛水部分が消失しました。このように度々湛水部分が消失した結果、湿地部分全体に乾燥化が進んでおり、特に湧水の流入がない湿地 1 については乾燥化の進行が顕著になっています。

このような状況を改善し、湿地としての機能を維持するため、令和 8 年 2 月に破損部の修復および補強のための工事を実施しました。これまでの堤体の破損は、豪雨で急激に水量が増え、堤体を越流した際に越流部分を洗掘することによっておこっています。破損部に土を盛っても同様の状況を繰り返す可能性が高いことから、同所に土嚢を積み上げ、さらに土留めと洗掘防止のため、積み上げた土嚢の前後に大きな石を積み補強としました。さらに本年度、ため池部分に意図的に切り欠き部分を設け、越流部分を限定したことで大規模な決壊を免れたことから、基本的に越流部分を修復部分に限定するために、同所の高さを周辺の堤体部分より、20cm 程度下げることとしました。決壊時と修復後の写真を表 2-6-16 に示します。なお、修復後に降雨があったこともあり、現地確認時にはため池にくわえ、湿地 1、湿地 2 ともに多少の湛水部が形成されていました。

なお、今年度は堤体に越流用の段差を設けるなどの対策により、ため池部分については湛水域が維持されました。これにより、同所での底生生物の確認種数が増加していることから、安定した湛水域やそれに伴う土壌の水分条件を維持することができれば、「ため池及び湿地」としての環境が成立すると考えられます。また、湿地部についても破損していた堤体の修復と補強が完了したことから、今後は湿地環境の回復が期待されます。引き続き適正な環境の構築と維持・管理に努めてまいります。

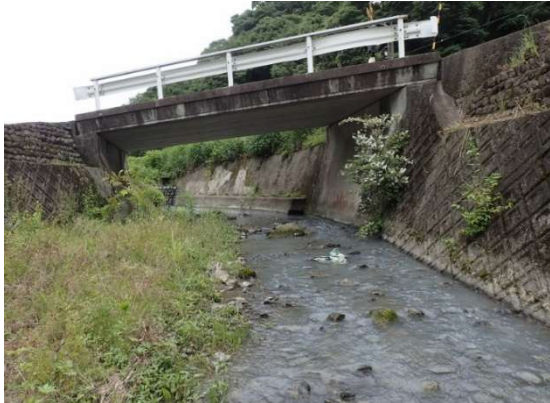
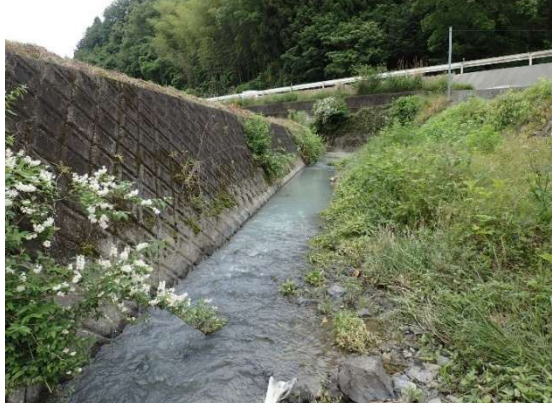
| W-1 | | |

※令和 7 年 5 月 29 日撮影。左;上流側・右;下流側

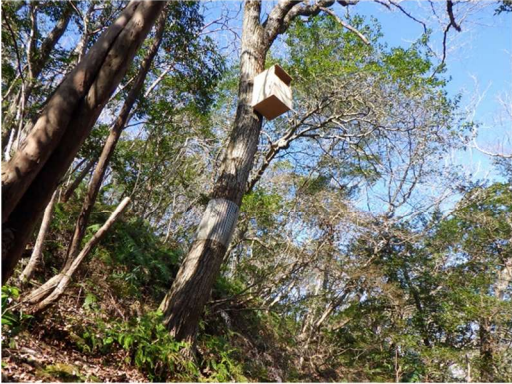
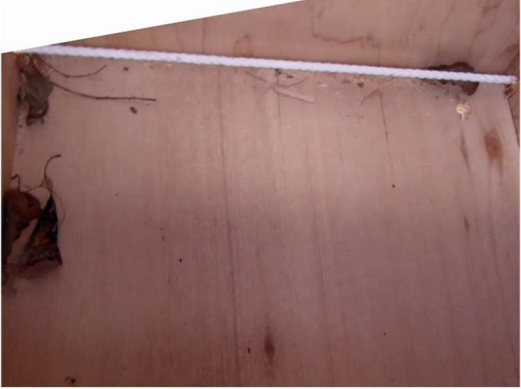
| 対象種 | 巣No. | 概況 | |
|---|---|---|---|
| | No.2 | <p>【周辺の環境】特段の変化は見られない。<br/>【設置対象木】特段の変化は見られない。<br/>【巣箱の状況】特段の傷みや損傷は見られない。<br/>【利用の状況】特に利用痕跡は見られない。<br/>【その他痕跡】糞痕、食痕、ペリット等も確認出来ない。<br/>【個体の確認】個体は確認出来ない。</p> | <p>巣箱内の状況</p> |

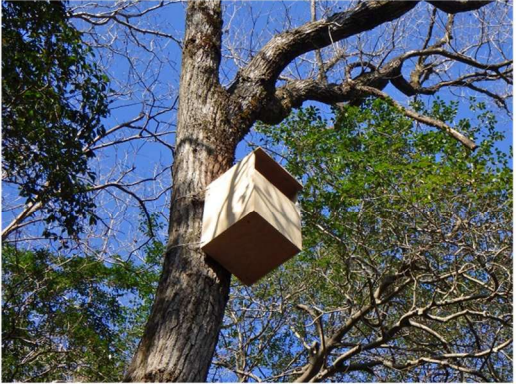
表 4-1 (1) 代替巣の利用状況（令和 7 年 2 月調査）

| 対象種 | 巣No. | 概況 | |
|---|---|---|---|
| フクロウ | No.1 | <p>【周辺の環境】特段の変化は見られないが、施設方面からの音は聞こえる。<br/>【設置対象木】特段の変化は見られない。<br/>【巣箱の状況】特段の傷みや損傷は見られない。<br/>【利用の状況】特に利用痕跡は見られない。<br/>【その他痕跡】糞痕、食痕、ペリット等も確認出来ない。<br/>【個体の確認】個体は確認出来ない。</p> | <p>巣箱内の状況</p> |

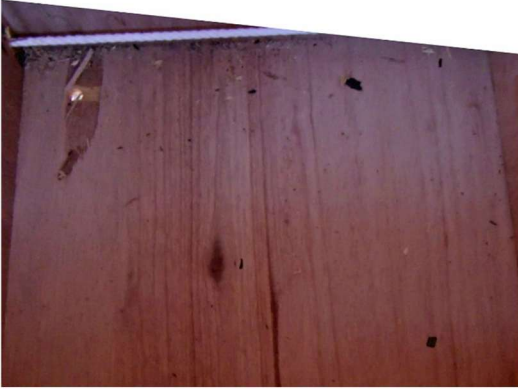
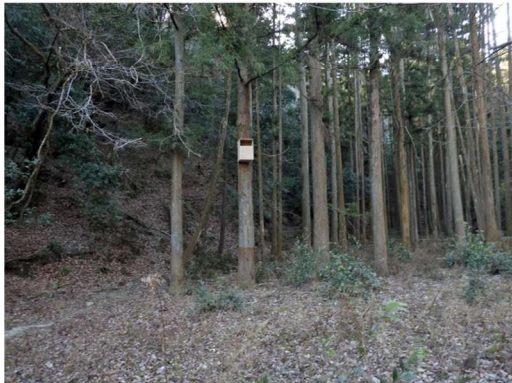
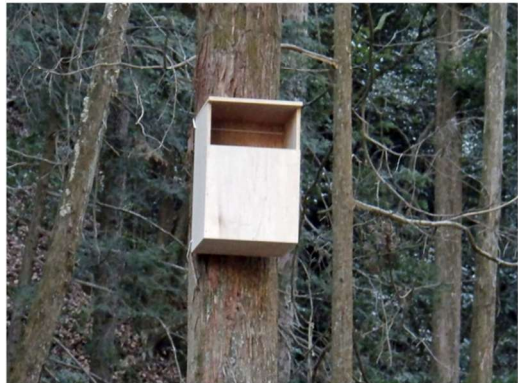
| 対象種 | 巣No. | 概況 | |
|---|---|---|---|
| | No.4 | <p>【周辺の環境】特段の変化は見られない。<br/> 【設置対象木】特段の変化は見られない。<br/> 【巣箱の状況】特段の傷みや損傷は見られない。<br/> 【利用の状況】特に利用痕跡は見られない。<br/> 【その他痕跡】糞痕、食痕、ペリット等も確認出来ない。<br/> 【個体の確認】個体は確認出来ない。</p> | <p>巣箱内の状況</p> |

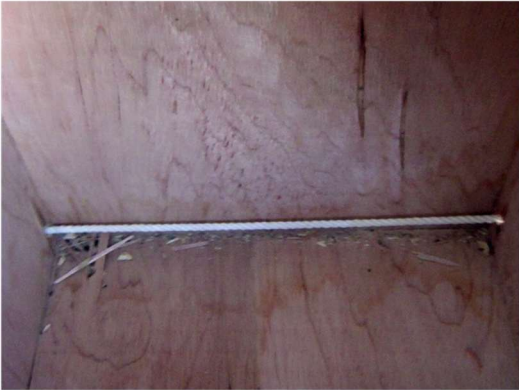
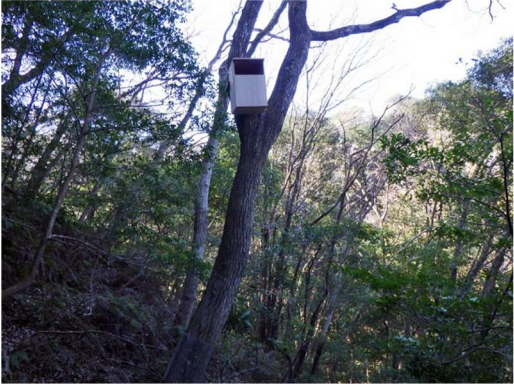
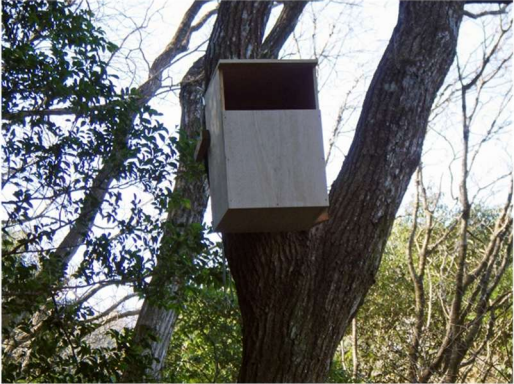
表 4-1 (3) 代替巣の利用状況（令和 7 年 2 月調査）

| 対象種 | 巣No. | 概況 | |
|---|---|---|---|
| フクロウ | No.5 | <p>【周辺の環境】特段の変化は見られない。<br/>【設置対象木】特段の変化は見られない。<br/>【巣箱の状況】特段の傷みや損傷は見られない。<br/>【利用の状況】特に利用痕跡は見られない。<br/>【その他痕跡】糞痕、食痕、ペリット等も確認出来ない。<br/>【個体の確認】個体は確認出来ない。</p> | |

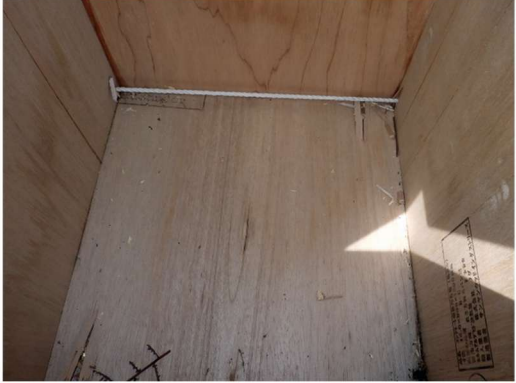
表 4-2(1) 代替巣の利用状況（令和 7 年 3 月調査）

| 対象種 | 巣No. | 概況 | |
|---|---|---|---|
| フクロウ | No.1 | <p>【周辺の環境】特段の変化は見られないが、施設方面からの音は聞こえる。</p> <p>【設置対象木】特段の変化は見られない。</p> <p>【巣箱の状況】特段の傷みや損傷は見られない。</p> <p>【利用の状況】特に利用痕跡は見られない。</p> <p>【その他痕跡】糞痕、食痕、ペリット等も確認出来ない。</p> <p>【個体の確認】個体は確認出来ない。</p> | <p>巣箱内の状況</p> |

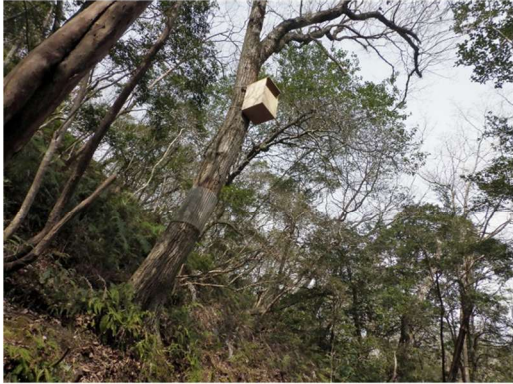
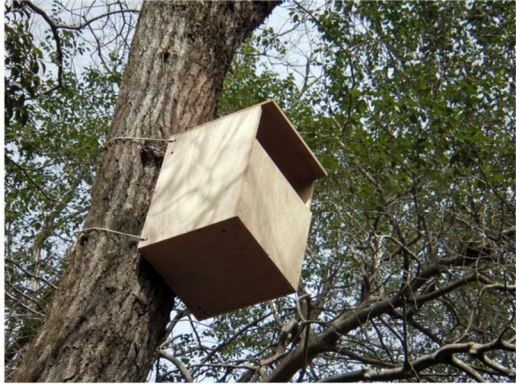
| 対象種 | 巣No. | 概況 | |
|---|---|---|---|
| | | <p>周辺樹林の状況</p> | <p>設置対象木と巣箱の状況</p> |

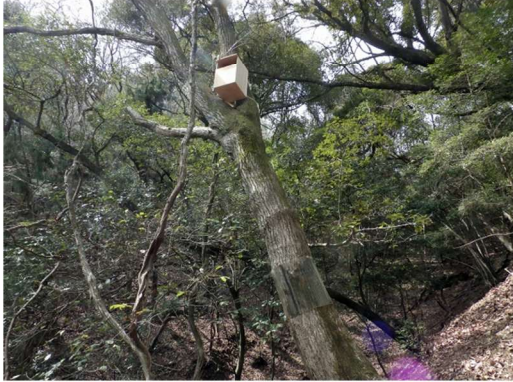
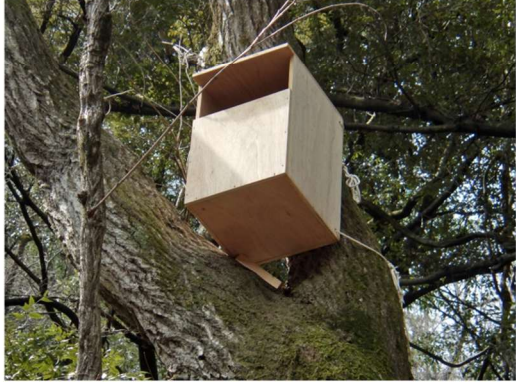
| 対象種 | 巣No. | 概況 | |
|---|---|---|---|
| | No.2 | <p>【周辺の環境】特段の変化は見られない。</p> <p>【設置対象木】特段の変化は見られない。</p> <p>【巣箱の状況】特段の傷みや損傷は見られない。</p> <p>【利用の状況】特に利用痕跡は見られない。</p> <p>【その他痕跡】糞痕、食痕、ペリット等も確認出来ない。</p> <p>【個体の確認】個体は確認出来ない。</p> | <p>巣箱内の状況</p> |
| | | <p>周辺樹林の状況</p> | <p>設置対象木と巣箱の状況</p> |

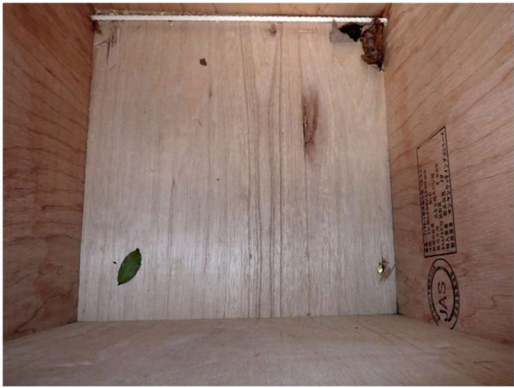
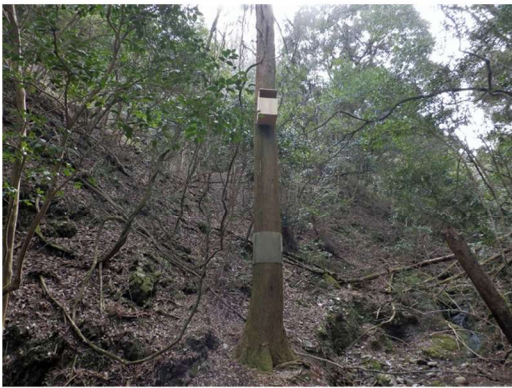
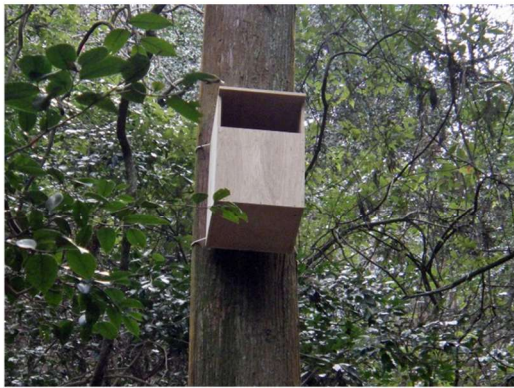
表 4-2(2) 代替巣の利用状況（令和 7 年 3 月調査）

| 対象種 | 巣No. | 概況 | |
|---|---|---|---|
| フクロウ | No.3 | <p>【周辺の環境】特段の変化は見られない。<br/>【設置対象木】特段の変化は見られない。<br/>【巣箱の状況】特段の傷みや損傷は見られない。<br/>【利用の状況】特に利用痕跡は見られない。<br/>【その他痕跡】糞痕、食痕、ペリット等も確認出来ない。<br/>【個体の確認】個体は確認出来ない。</p> | <p>巣箱内の状況</p> |
| | | <p>周辺樹林の状況</p> | <p>設置対象木と巣箱の状況</p> |

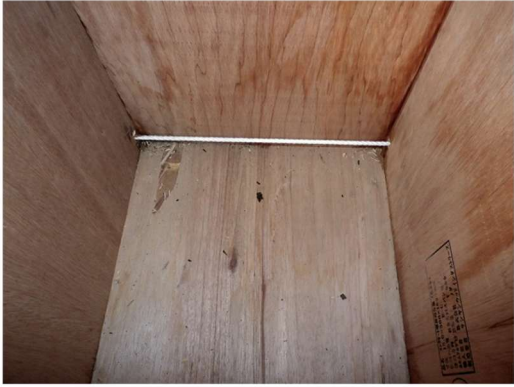
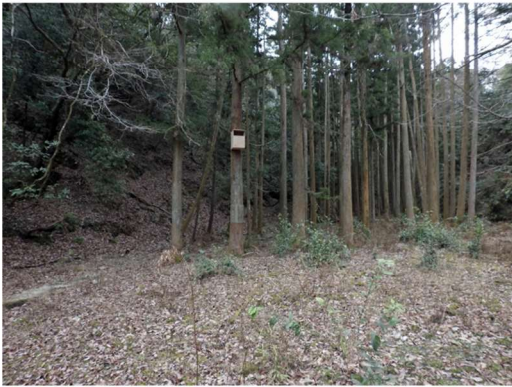
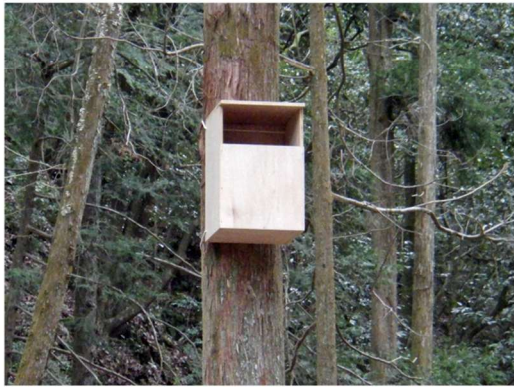
| 対象種 | 巣No. | 概況 | |
|---|---|---|---|
| | No.4 | <p>【周辺の環境】特段の変化は見られない。<br/>【設置対象木】特段の変化は見られない。<br/>【巣箱の状況】特段の傷みや損傷は見られない。<br/>【利用の状況】特に利用痕跡は見られない。<br/>【その他痕跡】糞痕、食痕、ペリット等も確認出来ない。<br/>【個体の確認】個体は確認出来ない。</p> | <p>巣箱内の状況</p> |
| | | <p>周辺樹林の状況</p> | <p>設置対象木と巣箱の状況</p> |

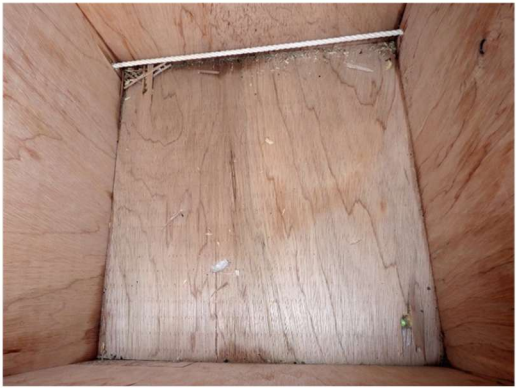
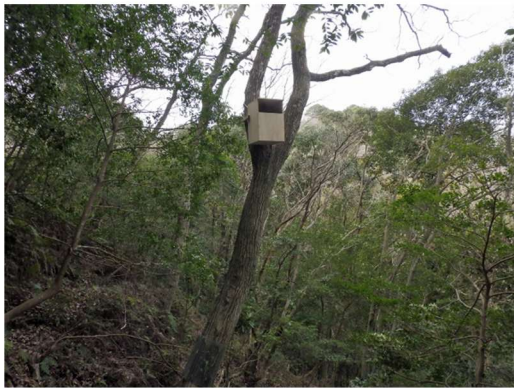
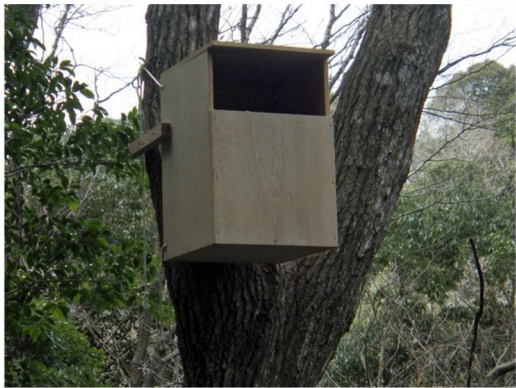
表 4-2(3) 代替巣の利用状況（令和 7 年 3 月調査）

| 対象種 | 巣No. | 概況 | |
|---|---|---|---|
| フクロウ | No.5 | <p>【周辺の環境】特段の変化は見られない。<br/>【設置対象木】特段の変化は見られない。<br/>【巣箱の状況】特段の傷みや損傷は見られない。<br/>【利用の状況】特に利用痕跡は見られない。<br/>【その他痕跡】糞痕、食痕、ペリット等も確認出来ない。<br/>【個体の確認】個体は確認出来ない。</p> | |
| | | | <p>巣箱内の状況</p> <p>設置対象木と巣箱の状況</p> |

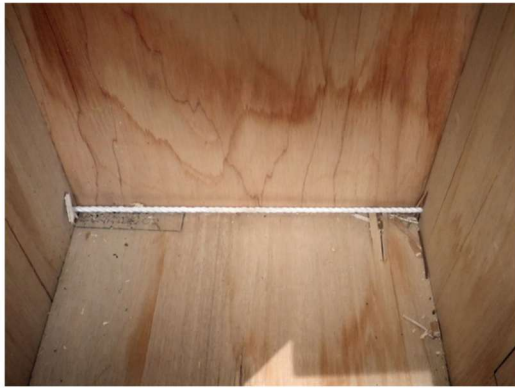
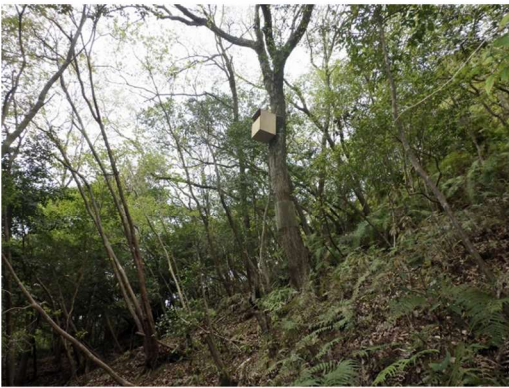
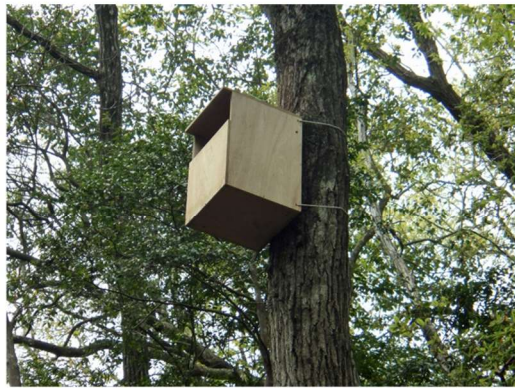
表 4-3(1) 代替巣の利用状況（令和 7 年 4 月調査）

| 対象種 | 巣No. | 概況 | |
|---|---|---|---|
| フクロウ | No.1 | <p>【周辺の環境】特段の変化は見られないが、施設方面からの音は聞こえる。<br/> 【設置対象木】特段の変化は見られない。<br/> 【巣箱の状況】特段の傷みや損傷は見られない。<br/> 【利用の状況】特に利用痕跡は見られない。<br/> 【その他痕跡】糞痕、食痕、ペリット等も確認出来ない。<br/> 【個体の確認】個体は確認出来ない。</p> | <p>巣箱内の状況</p> |
| | | <p>周辺樹林の状況</p> | <p>設置対象木と巣箱の状況</p> |

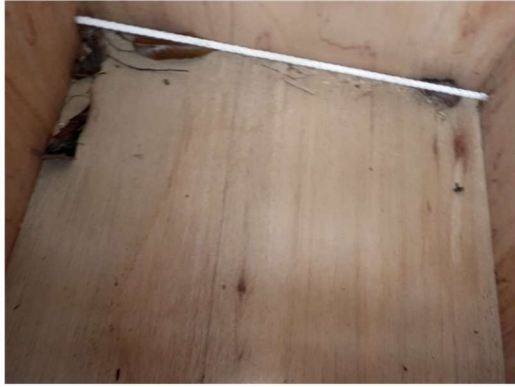
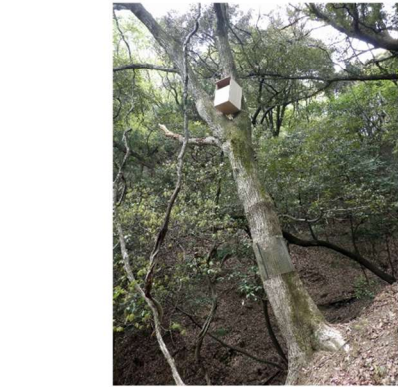
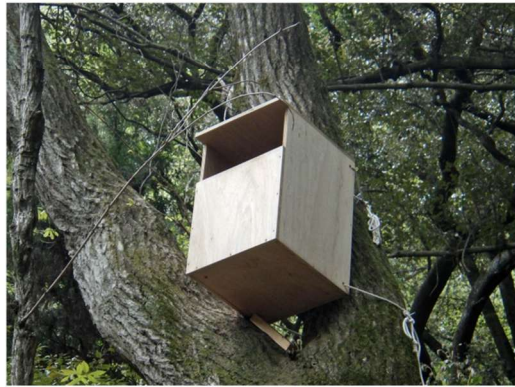
| 対象種 | 巣No. | 概況 | |
|---|---|---|---|
| | No.2 | <p>【周辺の環境】特段の変化は見られない。<br/> 【設置対象木】特段の変化は見られない。<br/> 【巣箱の状況】特段の傷みや損傷は見られない。<br/> 【利用の状況】特に利用痕跡は見られない。<br/> 【その他痕跡】糞痕、食痕、ペリット等も確認出来ない。<br/> 【個体の確認】個体は確認出来ない。</p> | <p>巣箱内の状況</p> |
| | | <p>周辺樹林の状況</p> | <p>設置対象木と巣箱の状況</p> |

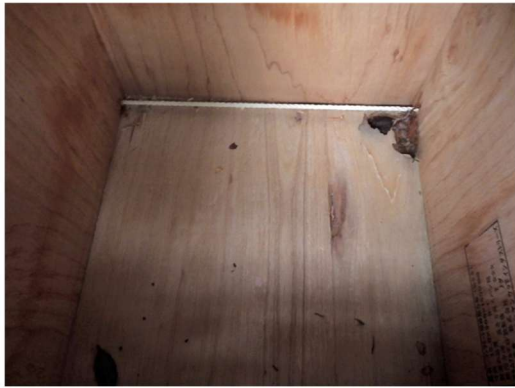
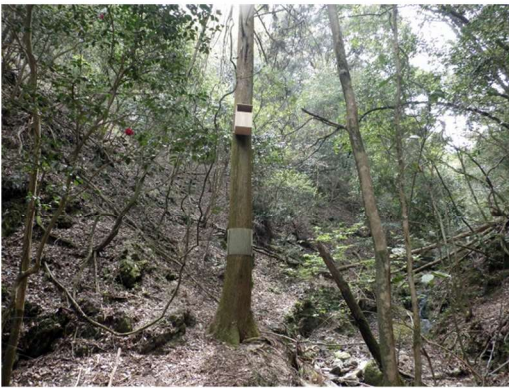
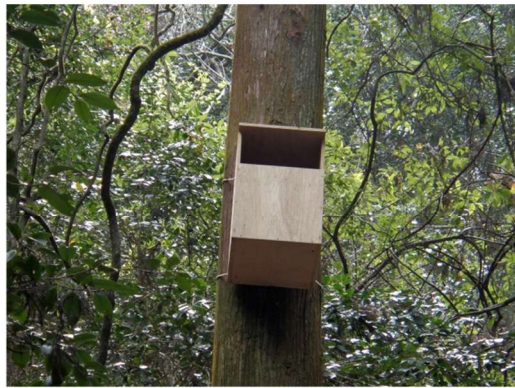
表 4-3(2) 代替巣の利用状況（令和 7 年 4 月調査）

| 対象種 | 巣No. | 概況 | |
|---|---|---|---|
| フクロウ | No.3 | <p>【周辺の環境】特段の変化は見られない。<br/> 【設置対象木】特段の変化は見られない。<br/> 【巣箱の状況】特段の傷みや損傷は見られない。<br/> 【利用の状況】特に利用痕跡は見られない。<br/> 【その他痕跡】糞痕、食痕、ペリット等も確認出来ない。<br/> 【個体の確認】個体は確認出来ない。</p> | <p>巣箱内の状況</p> |
| | | <p>周辺樹林の状況</p> | <p>設置対象木と巣箱の状況</p> |

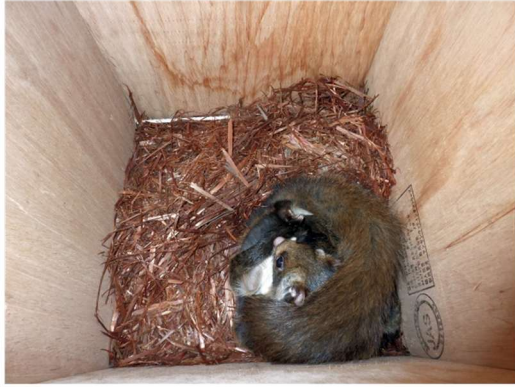
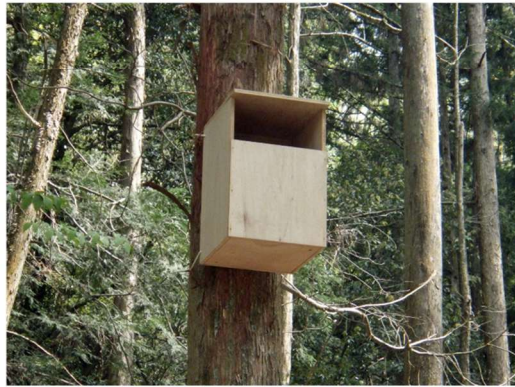
| 対象種 | 巣No. | 概況 | |
|---|---|---|---|
| | No.4 | <p>【周辺の環境】特段の変化は見られない。<br/> 【設置対象木】特段の変化は見られない。<br/> 【巣箱の状況】特段の傷みや損傷は見られない。<br/> 【利用の状況】スギの樹皮等が持ち込まれており、ムササビが巣として利用していた。<br/> 【その他痕跡】糞痕、食痕、ペリット等も確認出来ない。<br/> 【個体の確認】巣箱内にムササビが滞在。</p> | <p>巣箱内の状況</p> |

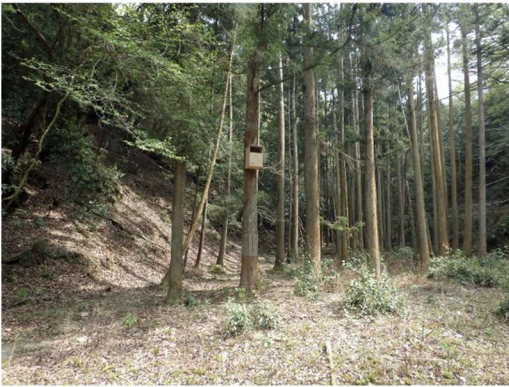
| 対象種 | 巣No. | 概況 | |
|---|---|---|---|
| | | <p>周辺樹林の状況</p> | <p>設置対象木と巣箱の状況</p> |

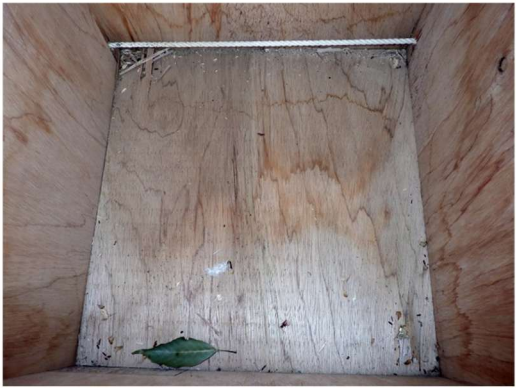
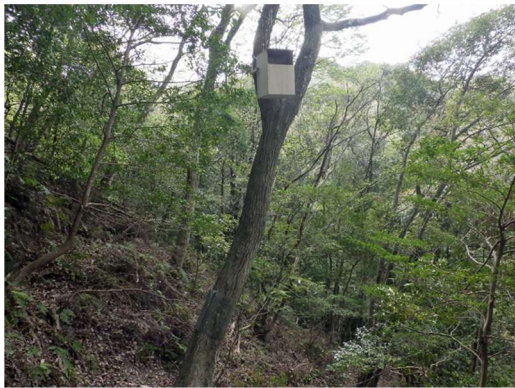
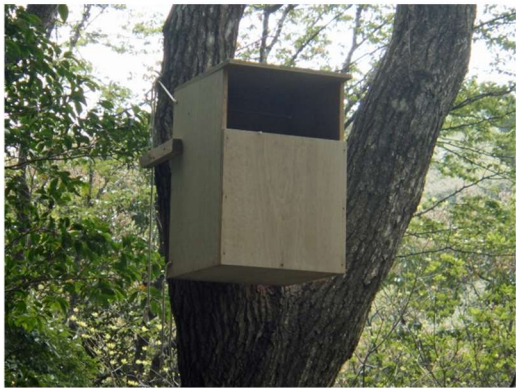
表 4-3(3) 代替巣の利用状況（令和 7 年 4 月調査）

| 対象種 | 巣No. | 概況 | |
|---|---|---|---|
| フクロウ | No.5 | <p>【周辺の環境】特段の変化は見られない。<br/>【設置対象木】特段の変化は見られない。<br/>【巣箱の状況】特段の傷みや損傷は見られない。<br/>【利用の状況】特に利用痕跡は見られない。<br/>【その他痕跡】糞痕、食痕、ペリット等も確認出来ない。<br/>【個体の確認】個体は確認出来ない。</p> | |
| | | 周辺樹林の状況 | 設置対象木と巣箱の状況 |

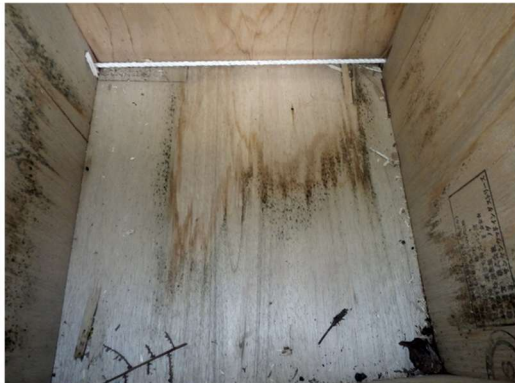
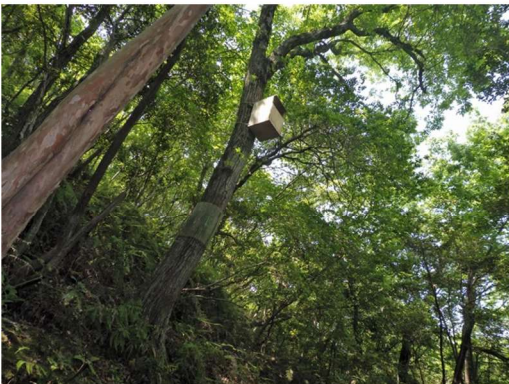
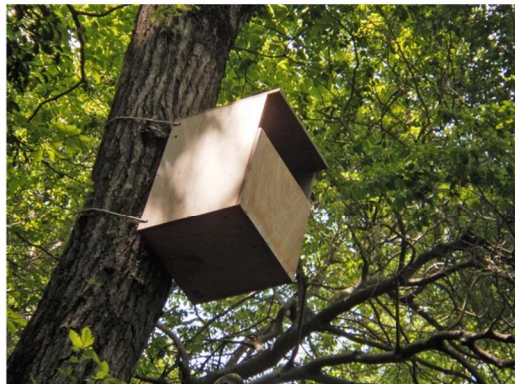
表 4-4(1) 代替巣の利用状況（令和 7 年 5 月調査）

| 対象種 | 巣No. | 概況 | |
|---|---|---|---|
| フクロウ | No.1 | <p>【周辺の環境】特段の変化は見られないが、施設方面からの音は聞こえる。<br/> 【設置対象木】特段の変化は見られない。<br/> 【巣箱の状況】特段の傷みや損傷は見られない。<br/> 【利用の状況】特に利用痕跡は見られない。<br/> 【その他痕跡】糞痕、食痕、ペリット等も確認出来ない。<br/> 【個体の確認】個体は確認出来ない。</p> | <p>巣箱内の状況</p> |
| | | <p>周辺樹林の状況</p> | <p>設置対象木と巣箱の状況</p> |

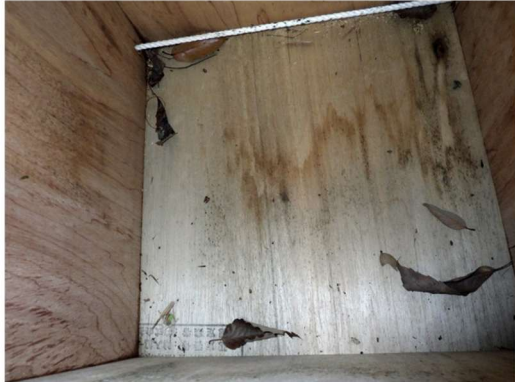
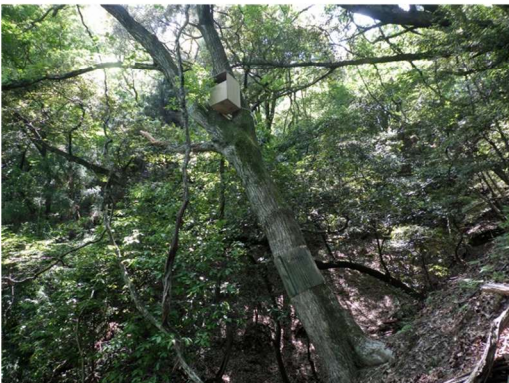
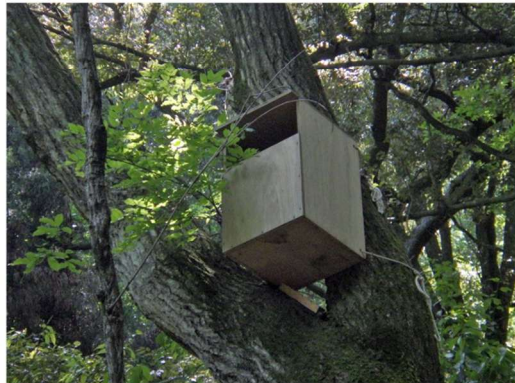
| 対象種 | 巣No. | 概況 | |
|---|---|---|---|
| | No.2 | <p>【周辺の環境】特段の変化は見られない。<br/> 【設置対象木】特段の変化は見られない。<br/> 【巣箱の状況】特段の傷みや損傷は見られない。<br/> 【利用の状況】特に利用痕跡は見られない。<br/> 【その他痕跡】糞痕、食痕、ペリット等も確認出来ない。<br/> 【個体の確認】個体は確認出来ない。</p> | <p>巣箱内の状況</p> |
| | | <p>周辺樹林の状況</p> | <p>設置対象木と巣箱の状況</p> |

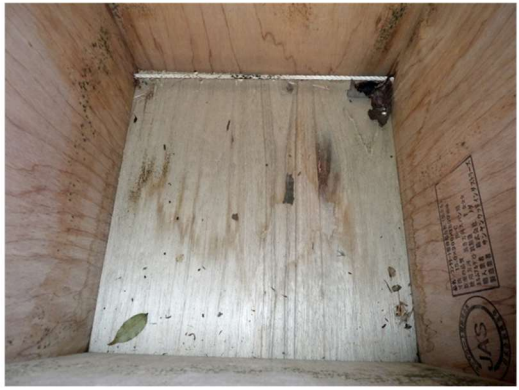
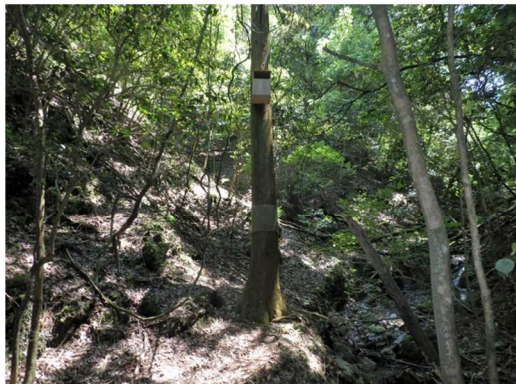
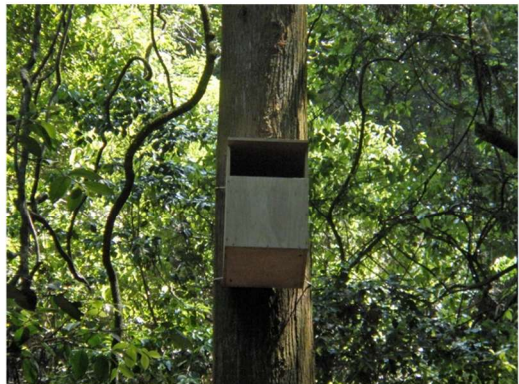
表 4-4 (2) 代替巣の利用状況（令和 7 年 5 月調査）

| 対象種 | 巣No. | 概況 | |
|---|---|---|---|
| フクロウ | No.3 | <p>【周辺の環境】特段の変化は見られない。<br/> 【設置対象木】特段の変化は見られない。<br/> 【巣箱の状況】特段の傷みや損傷は見られない。<br/> 【利用の状況】特に利用痕跡は見られない。<br/> 【その他痕跡】糞痕、食痕、ペリット等も確認出来ない。<br/> 【個体の確認】個体は確認出来ない。</p> | <p>巣箱内の状況</p> |
| | | <p>周辺樹林の状況</p> | <p>設置対象木と巣箱の状況</p> |

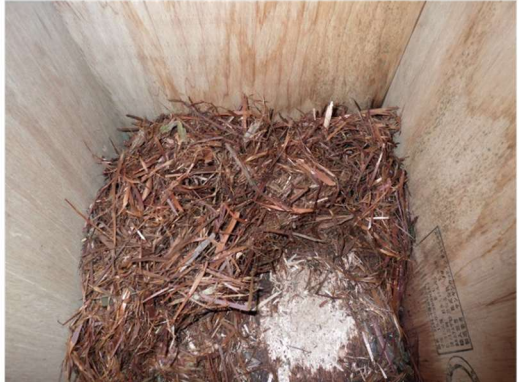
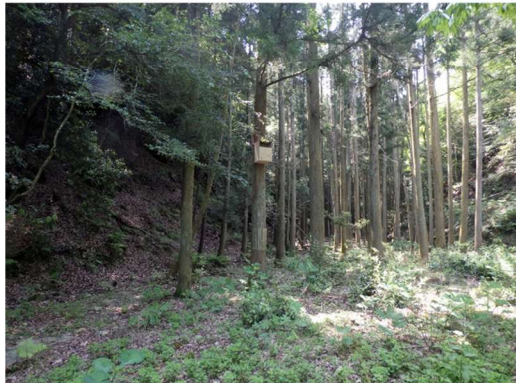
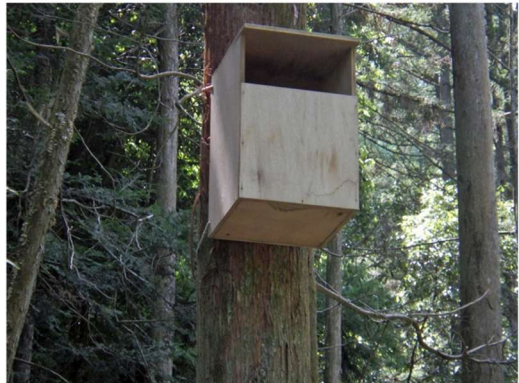
| 対象種 | 巣No. | 概況 | |
|---|---|---|---|
| | No.4 | <p>【周辺の環境】特段の変化は見られない。<br/> 【設置対象木】特段の変化は見られない。<br/> 【巣箱の状況】特段の傷みや損傷は見られない。<br/> 【利用の状況】ムササビが時々として利用している様子。4月調査時より巣材の量が増えていた。<br/> 【その他痕跡】糞痕、食痕、ペリット等も確認出来ない。<br/> 【個体の確認】観察時にはムササビは不在。</p> | <p>巣箱内の状況</p> |
| | | <p>周辺樹林の状況</p> | <p>設置対象木と巣箱の状況</p> |

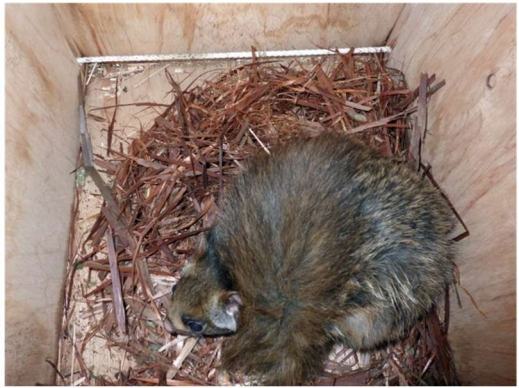
表 4-4(3) 代替巣の利用状況（令和 7 年 5 月調査）

| 対象種 | 巣No. | 概況 | |
|---|---|---|---|
| フクロウ | No.5 | <p>【周辺の環境】特段の変化は見られない。<br/>【設置対象木】特段の変化は見られない。<br/>【巣箱の状況】特段の傷みや損傷は見られない。<br/>【利用の状況】スギの樹皮等が持ち込まれており、ムササビが埒として利用していた。<br/>【その他痕跡】糞痕、食痕、ペリット等も確認出来ない。<br/>【個体の確認】巣箱内にムササビが滞在。</p> | <p data-bbox="1050 712 1193 741">巣箱内の状況</p> |

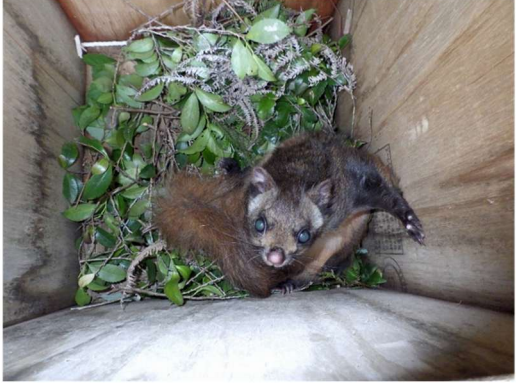
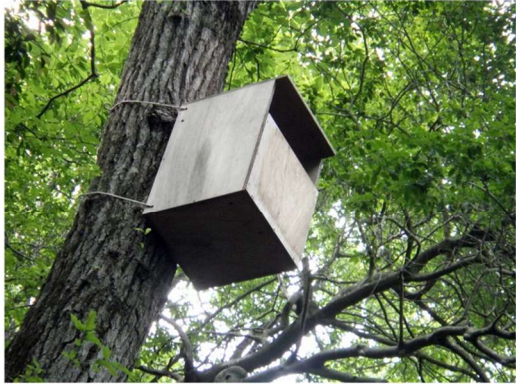
表 4-5(1) 代替巣の利用状況（令和 7 年 6 月調査）

| 対象種 | 巣No. | 概況 | |
|---|---|---|---|
| フクロウ | No.1 | <p>【周辺の環境】特段の変化は見られないが、施設方面からの音は聞こえる。</p> <p>【設置対象木】特段の変化は見られない。</p> <p>【巣箱の状況】特段の傷みや損傷は見られない。</p> <p>【利用の状況】広葉樹の枝葉等が持ち込まれており、ムササビが埒として利用していた。</p> <p>【その他痕跡】糞痕、食痕、ペリット等も確認出来ない。</p> <p>【個体の確認】巣箱内にムササビが滞在。</p> | <p>巣箱内の状況</p> |

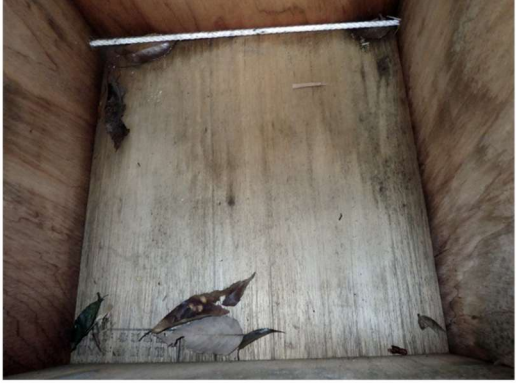
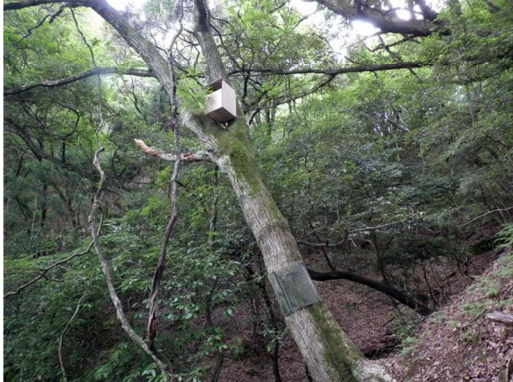
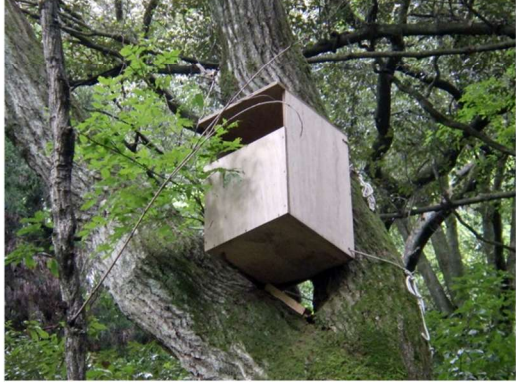
| 対象種 | 巣No. | 概況 | |
|---|---|---|---|
| | No.2 | <p>【周辺の環境】特段の変化は見られない。</p> <p>【設置対象木】特段の変化は見られない。</p> <p>【巣箱の状況】特段の傷みや損傷は見られない。</p> <p>【利用の状況】特に利用痕跡は見られない。</p> <p>【その他痕跡】糞痕、食痕、ペリット等も確認出来ない。</p> <p>【個体の確認】個体は確認出来ない。</p> | <p>巣箱内の状況</p> |

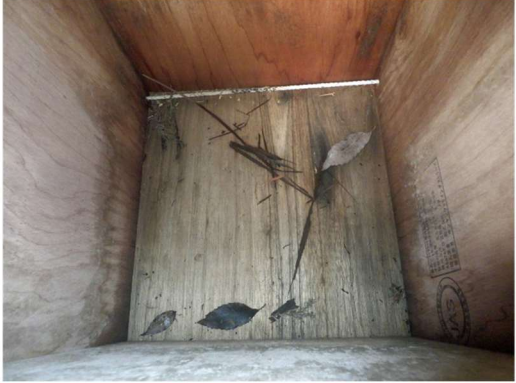
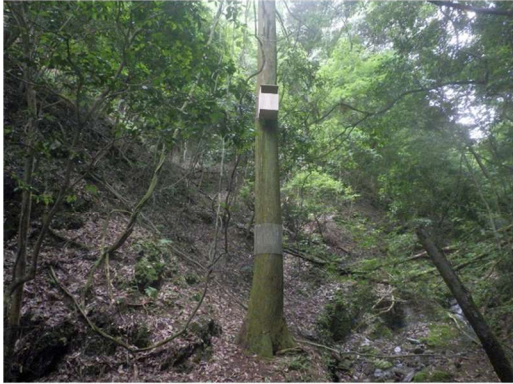
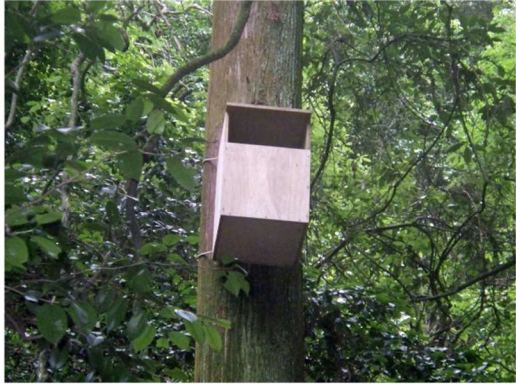
| 対象種 | 巣No. | 概況 | |
|---|---|---|---|
| フクロウ | No.3 | <p>【周辺の環境】特段の変化は見られない。<br/> 【設置対象木】特段の変化は見られない。<br/> 【巣箱の状況】特段の傷みや損傷は見られない。<br/> 【利用の状況】特に利用痕跡は見られない。<br/> 【その他痕跡】糞痕、食痕、ペリット等も確認出来ない。<br/> 【個体の確認】個体は確認出来ない。</p> | <p>巣箱内の状況</p> |

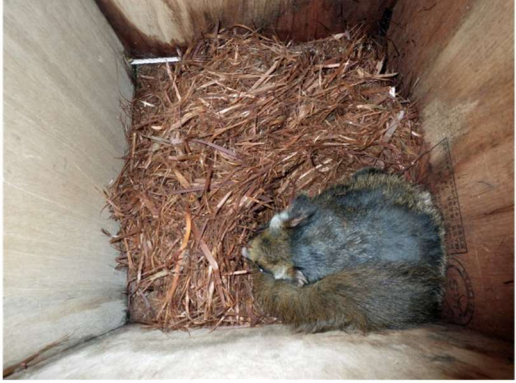
表 4-5 (2) 代替巣の利用状況（令和 7 年 6 月調査）

| 対象種 | 巣No. | 概況 | |
|---|---|---|---|
| | No.4 | <p>【周辺の環境】特段の変化は見られない。<br/> 【設置対象木】特段の変化は見られない。樹皮がやや剥がれている様子。<br/> 【巣箱の状況】特段の傷みや損傷は見られない。<br/> 【利用の状況】ムササビが時々として利用している様子。5月調査時より巣材の量が増えていた。<br/> 【その他痕跡】糞痕、食痕、ペリット等も確認出来ない。巣箱直下に別のムササビの死骸有り。<br/> 【個体の確認】巣箱内にムササビが滞在。</p> | <p>巣箱内の状況</p> |

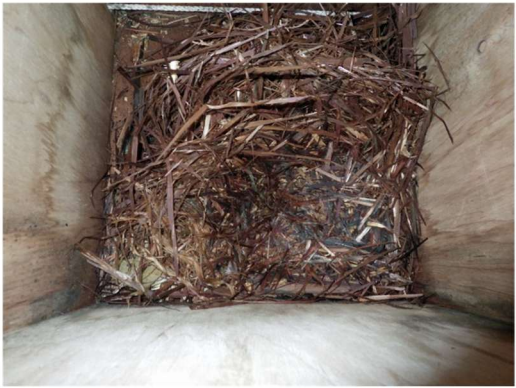
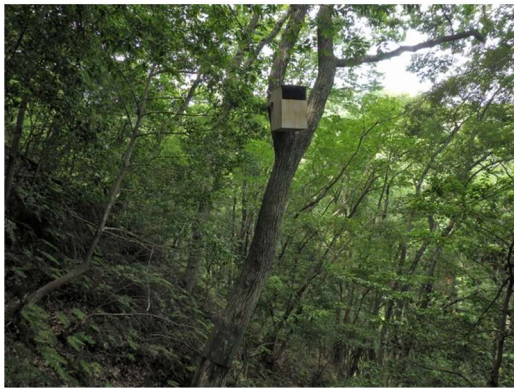
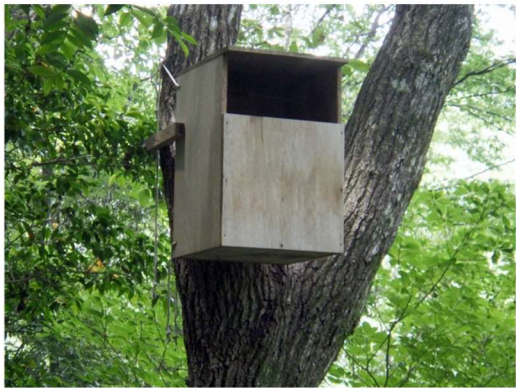
表 4-5(3) 代替巣の利用状況（令和 7 年 6 月調査）

| 対象種 | 巣No. | 概況 | |
|---|---|---|---|
| フクロウ | No.5 | <p>【周辺の環境】特段の変化は見られない。<br/>【設置対象木】特段の変化は見られない。<br/>【巣箱の状況】特段の傷みや損傷は見られない。<br/>【利用の状況】スギの樹皮等が持ち込まれており、ムササビが埒として利用している様子。5月調査時より大幅に巣材の量が増えていた。<br/>【その他痕跡】糞痕、食痕、ペリット等も確認出来ない。<br/>【個体の確認】観察時、巣箱内にムササビは不在。</p> | |

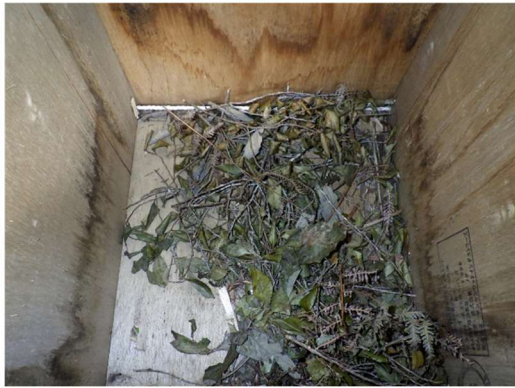
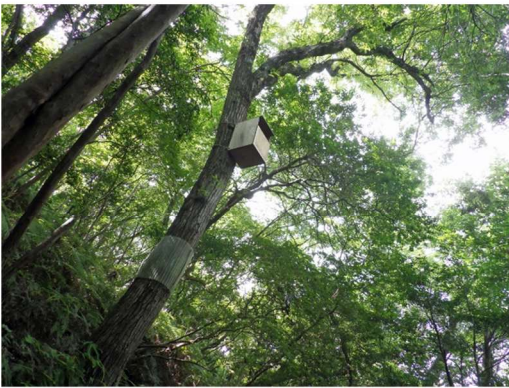
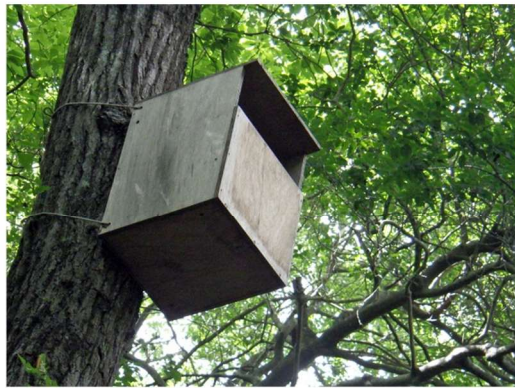
| 対象種 | 巣No. | 概況 | |
|---|---|---|---|
| フクロウ | No.1 | <p>【周辺の環境】特段の変化は見られないが、施設方面からの音は聞こえる。<br/> 【設置対象木】特段の変化は見られない。<br/> 【巣箱の状況】特段の傷みや損傷は見られない。<br/> 【利用の状況】広葉樹の枝葉等が持ち込まれており、ムササビが埒として利用していた様子。<br/> 【その他痕跡】糞痕、食痕、ペリット等も確認出来ない。<br/> 【個体の確認】観察時、巣箱内にムササビは不在。</p> | <p>巣箱内の状況</p> |

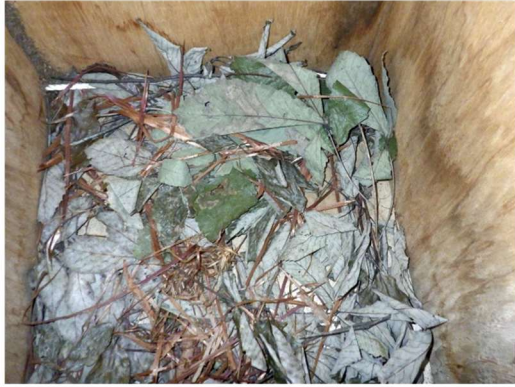
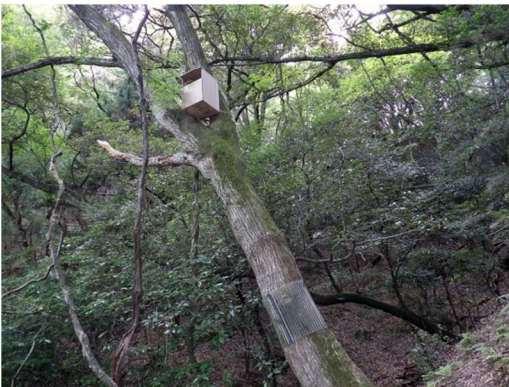
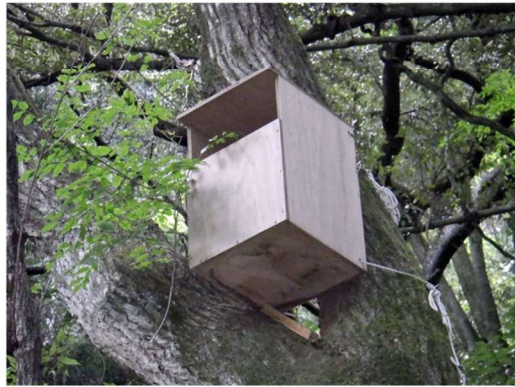
| 対象種 | 巣No. | 概況 | |
|---|---|---|---|
| | No.2 | <p>【周辺の環境】特段の変化は見られない。<br/> 【設置対象木】特段の変化は見られない。<br/> 【巣箱の状況】特段の傷みや損傷は見られない。<br/> 【利用の状況】広葉樹の枝葉等が持ち込まれており、ムササビが埒として利用していた様子。<br/> 【その他痕跡】糞痕、食痕、ペリット等も確認出来ない。<br/> 【個体の確認】観察時、巣箱内にムササビは不在。</p> | <p>巣箱内の状況</p> |

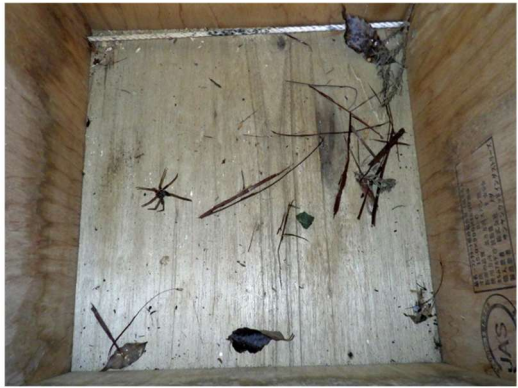
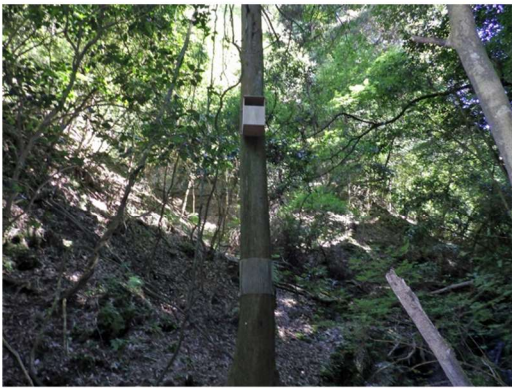
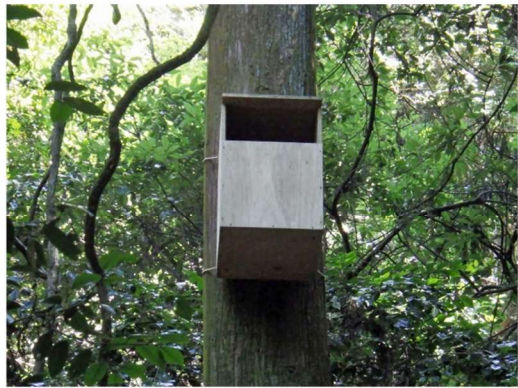
| 対象種 | 巣No. | 概況 | |
|---|---|---|---|
| フクロウ | No.3 | <p>【周辺の環境】特段の変化は見られない。<br/>【設置対象木】特段の変化は見られない。<br/>【巣箱の状況】特段の傷みや損傷は見られない。<br/>【利用の状況】特に利用痕跡は見られない。<br/>【その他痕跡】糞痕、食痕、ペリット等も確認出来ない。<br/>【個体の確認】個体は確認出来ない。</p> | <p>巣箱内の状況</p> |

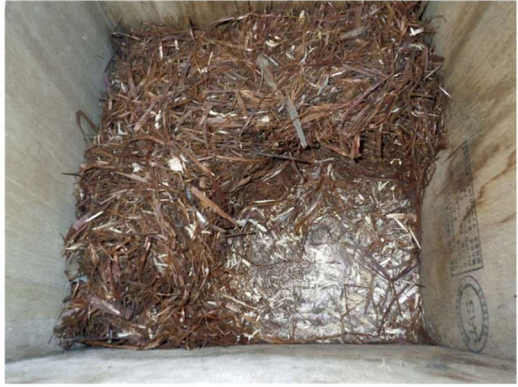
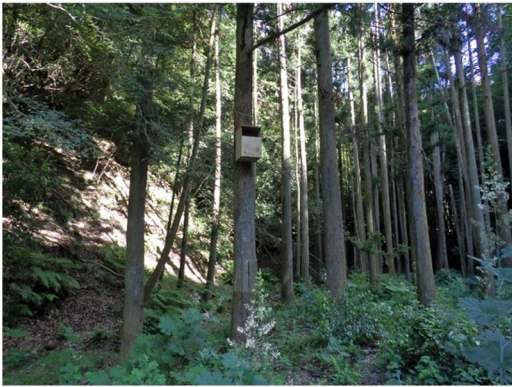
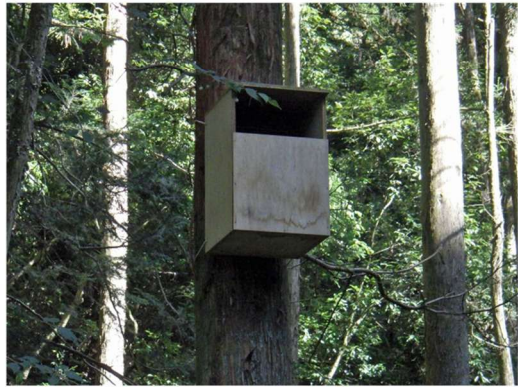
| 対象種 | 巣No. | 概況 | |
|---|---|---|---|
| | No.4 | <p>【周辺の環境】特段の変化は見られない。<br/>【設置対象木】特段の変化は見られない。樹皮がやや剥がれている様子。<br/>【巣箱の状況】特段の傷みや損傷は見られない。<br/>【利用の状況】ムササビが巣として利用している様子。6月調査時より巣材の量が増えていた。<br/>【その他痕跡】糞痕、食痕、ペリット等も確認出来ない。巣箱直下にムササビのものとみられる体毛が多数(前回確認の死体のものとみられる)。<br/>【個体の確認】観察時、巣箱内にムササビは不在。</p> | <p>巣箱内の状況</p> |

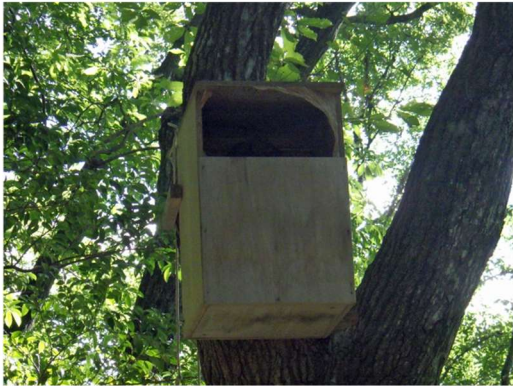
表 4-6(3) 代替巣の利用状況（令和 7 年 7 月調査）

| 対象種 | 巣No. | 概況 | |
|---|---|---|---|
| フクロウ | No.5 | <p>【周辺の環境】特段の変化は見られない。<br/>【設置対象木】特段の変化は見られない。<br/>【巣箱の状況】特段の傷みや損傷は見られない。<br/>【利用の状況】巣箱内でスズメバチ(キイロスズメバチ?)が巣を形成しつつあり、巣箱の内の確認できず。<br/>【その他痕跡】糞痕、食痕、ペリット等も確認出来ない。<br/>【個体の確認】個体は確認出来ない。状況から利用していない様子。</p> | |

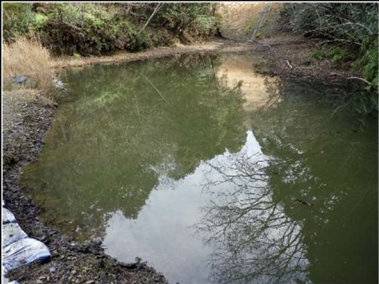
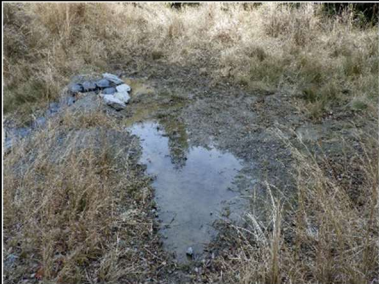
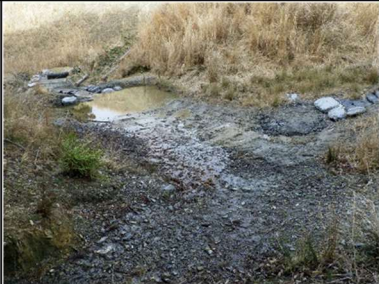
表 6-4(5) ため池・湿地の過年度の状況

| | ため池 | 湿地1 | 湿地2 |
|---|---|---|---|
| 令和8年3月6日 | | | |
