◆平成16年9月29日発生◆

台風21号による三重県宮川村の 土砂災害箇所と対応

台風21号による被災概要

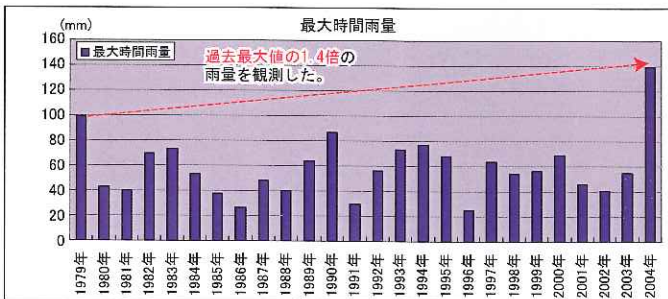
図2-1 最大時間雨量の経年変化(宮川：気象庁)

三重県では、9月28日18時過ぎから激しい雨が観測され始め、28日22時には中部、紀勢・東紀州で大雨洪水警報が発表されました。宮川村(気象庁観測点)では29日の午前8時40分から午前9時40分までの1時間に139mmの猛烈な雨を観測しました。この雨は1979年(昭和54年)の気象統計開始以来の最大値で、過去最大値(99mm)の約1.4倍に相当します(図2-1参照)。また総降水量として、尾鷲市では863mm(24時間雨量が1972年の統計開始以来最大の800.5mmを記録)を観測したほか、紀伊長島町三戸では1180mmを記録しました。この雨により各地で土砂災害が発生しました。

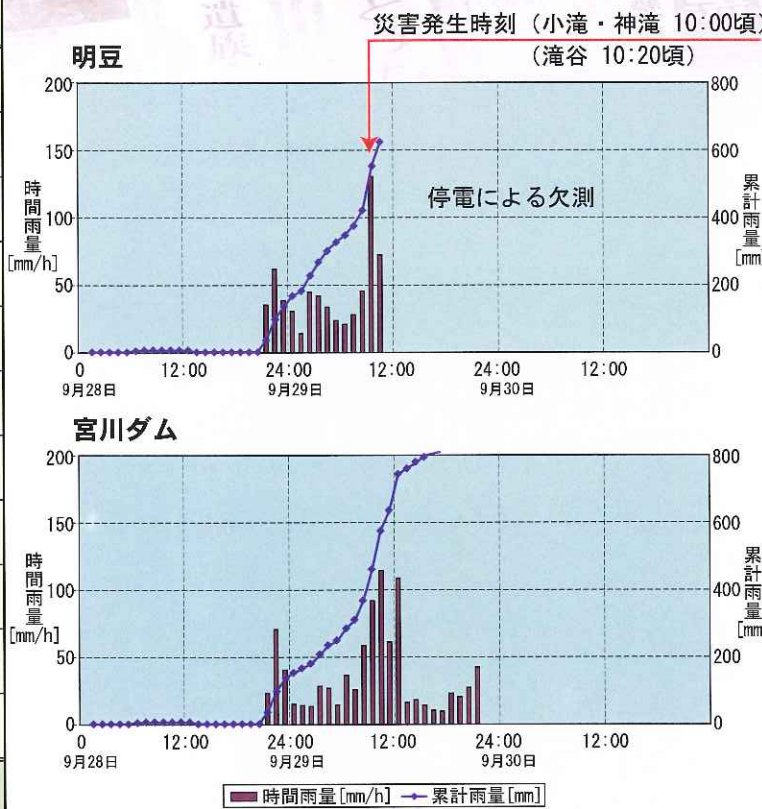
図3-1 1時間雨量の推移(明豆、宮川ダム)

災害発生箇所の滝谷地区に近い「明豆」(三重県観測点)では、9月28日午後7時頃から雨が降り始め、23時頃と翌29日午前3時~5時頃にかけて1時間あたり40mmを越す激しい雨が観測されています。また、28日22時頃から29日11時頃までほぼ定期的に25mmを超える激しい降雨が認められています。滝谷地区の崩壊直前にあたる午前9時から10時までの間では、131mm/時(明豆)の猛烈な降雨が観測されました。なお、29日午前11時以降は停電のため雨量観測は欠測しています。「宮川ダム」(三重県)でも、「明豆」と同様の傾向が認められました。28日21時頃から20mm程度の強い降雨が連続し、29日8時頃~10時までに90~100mm/時を超える猛烈な降雨が認められました。累積雨量は29日22時までに921mmを超える雨量が観測されました(図3-1参照)。

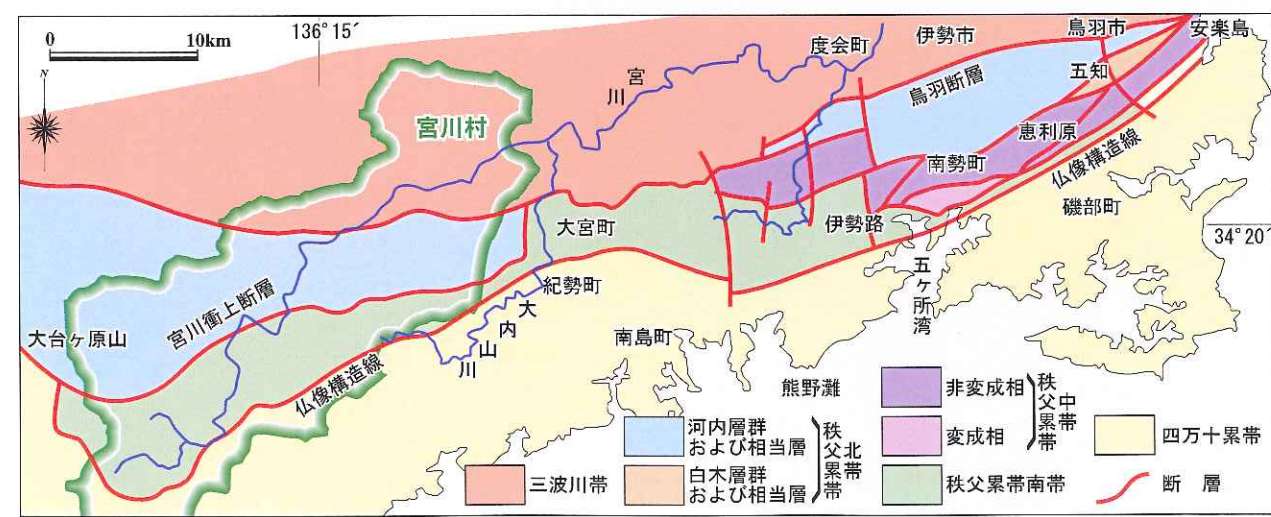
図3-2 紀伊半島東部地域の秩父累帯の地質概略図

- 被災地を含む三重県中部は、高見山から伊勢市へほぼ東西方向に伸びる中央構造線を境にして中古生界の地層が広く分布しています。北側には領家帯(花崗岩類)が、南側には北側から御荷鈴帯、三波川帯(結晶片岩類)、秩父帯(泥質岩、チャート)、四万十帯が帯状に分布しています(図3-2参照)。
- 被害が甚大であった小滝、神滝、滝谷周辺は、宮川左岸に当たり、三波川帯の分布域に位置すると考えられています。
- 三波川帯は主に結晶片岩で構成されており、一般に三波川結晶片岩と呼ばれます。三波川結晶片岩は、地殻の構造運動による圧縮変成を受けて形成されたもので、泥質片岩、砂質片岩、塩基性片岩、石英片岩などに分類されます。
- 結晶片岩の特徴は、片理とよばれる構造が卓越していることが特徴で、岩が板状に割れやすい性質があります。また、片理は方向性が連続するため、広域にわたって同じ方向に割れやすい性質があるため、風化などによって岩が脆弱化することで、地すべりなどに発展しやすい地質です。
