平成16年9月29日発生

台風21号による大台町(旧宮川村)の 土砂災害への対応

●平成16年台風21号土砂災害の復旧状況●

三重県松阪建設事務所

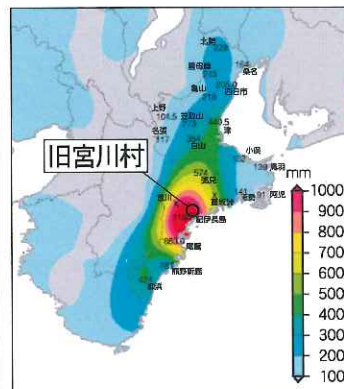
28日午後2時~29日午前0時の総雨量(気象庁資料を一部改変)

また総降水量として、尾鷲(気象庁観測点)863mm(24時間雨量が1972年の統計開始以来最大の800.5mmを記録)を観測したほか、旧紀伊長島町三戸(三重県観測点)では1180mmを記録しました。この雨により各地で土砂災害が発生しました。

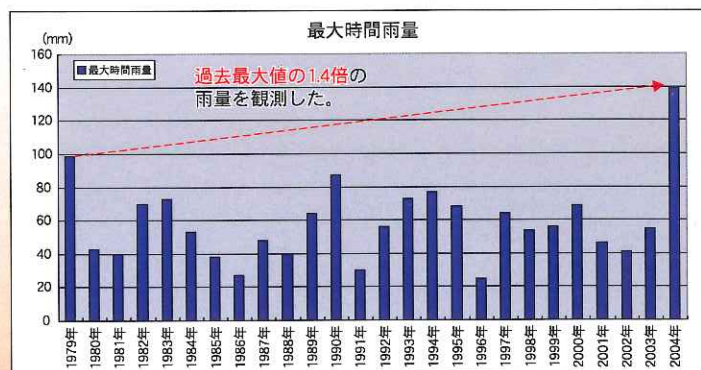
図2-1 最大時間雨量の経年変化(宮川:気象庁)

三重県では、9月28日午後6時過ぎから激しい雨が観測され始め、28日午後10時には中部、紀勢一東紀州で大雨洪水警報が発表されました。宮川(気象庁観測点)では29日の午前8時40分から午前9時40分までの1時間に139mmの猛烈な雨を観測しました。この雨は1979年(昭和54年)の気象統計開始以来の最大値で、過去最大値(99mm)の約1.4倍に相当します(図2-1参照)。

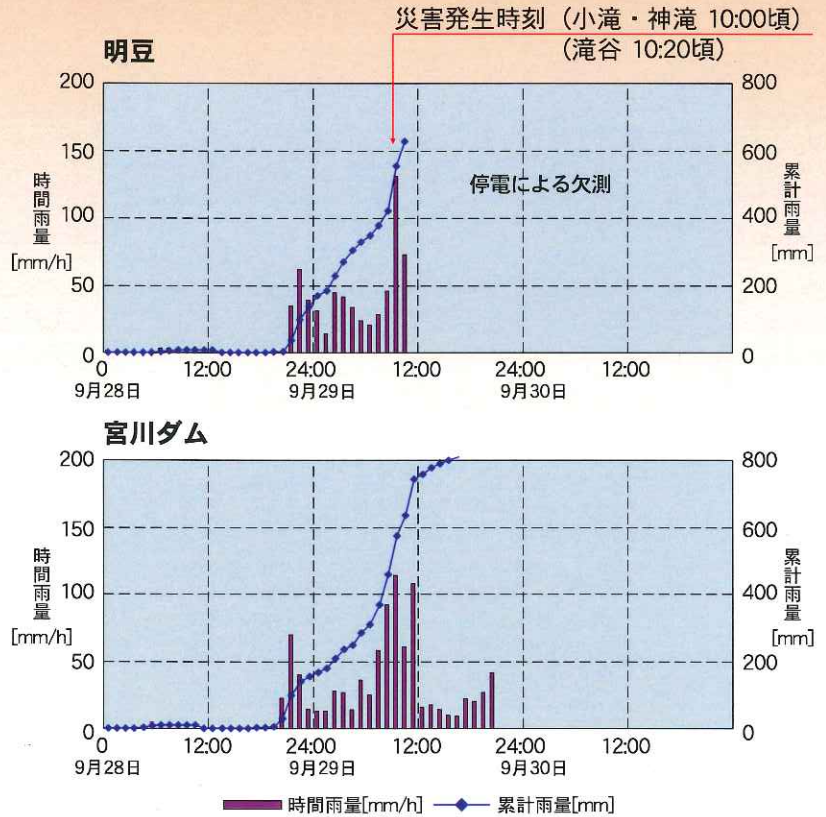
図3-1 1時間雨量の推移 (明豆、宮川ダム)

災害発生箇所の滝谷地区に近い「明豆」(三重県観測点)では、9月28日午後7時頃から雨が降り始め、午後11時頃と翌29日午前3時から5時頃にかけて1時間あたり40mmを越す激しい雨が観測されています。また、28日午後10時頃から29日午前11時頃までほぼ定常的に25mmを超える激しい降雨が認められています。滝谷地区の崩壊直前にあたる午前9時から10時までの間では、131mm/時(明豆)の猛烈な降雨が観測されました。なお、29日午前11時以降は停電のため雨量観測は欠測しています。「宮川ダム」(三重県)でも、「明豆」と同様の傾向が認められました。28日午後9時頃から20mm程度の強い降雨が連続し、29日午前8時頃から10時まで90~100mm/時を超える猛烈な降雨が認められました。累積雨量は29日午後10時まで921mmを超える雨量が観測されました(図3-1参照)。

僅か1日程度で、年間降水量平均(3,178mm宮川:気象庁)の約1/4にあたる雨量(921mm,宮川ダム,三重県)が観測されたこととなります。

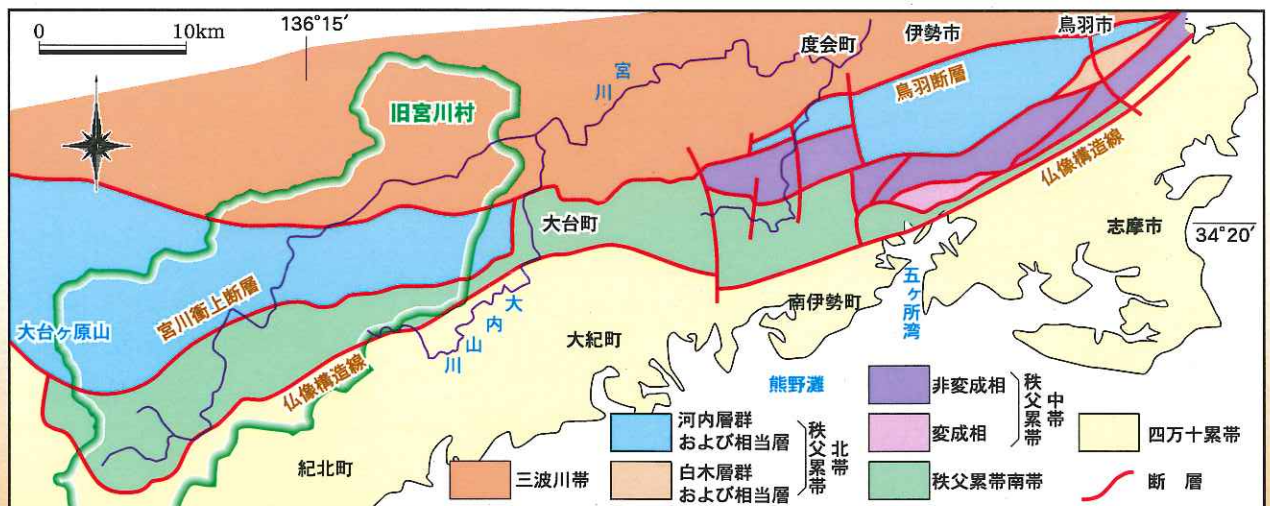
図3-2 紀伊半島東部地域の地質概略図

- 被災地を含む三重県中央部は、高見山から伊勢市へほぼ東西方向に伸びる中央構造線を境にして中古生界の地層が広く分布しています。北側には領家帯(花崗岩類)が、南側には北から御荷鉾帯、三波川帯(結晶片岩類)、秩父累帯(泥質岩、チャート)、四万十累帯が帯状に分布しています(図3-2参照)。
- 被害が甚大であった小滝、神滝周辺は三波川帯中に、滝谷、久豆周辺は秩父累帯中に位置しています。
- 三波川帯は主に結晶片岩で構成されています。結晶片岩の特徴は、片理とよばれる構造が卓越していることで、岩が板状に割れやすい性質があります。片理は方向性が連続するため、広域にわたって同じ方向に割れやすい性質があるため、風化によって岩が脆弱化することで地すべりなどに発展しやすい地質です。
- 秩父累帯には泥質岩やチャートで構成される硬質な岩盤が多く見られますが、豪雨時にはゆるみに伴う崩壊や土石流が発生する場合があります。
