JR名松線被害箇所調査表

調査日2010年7月3日

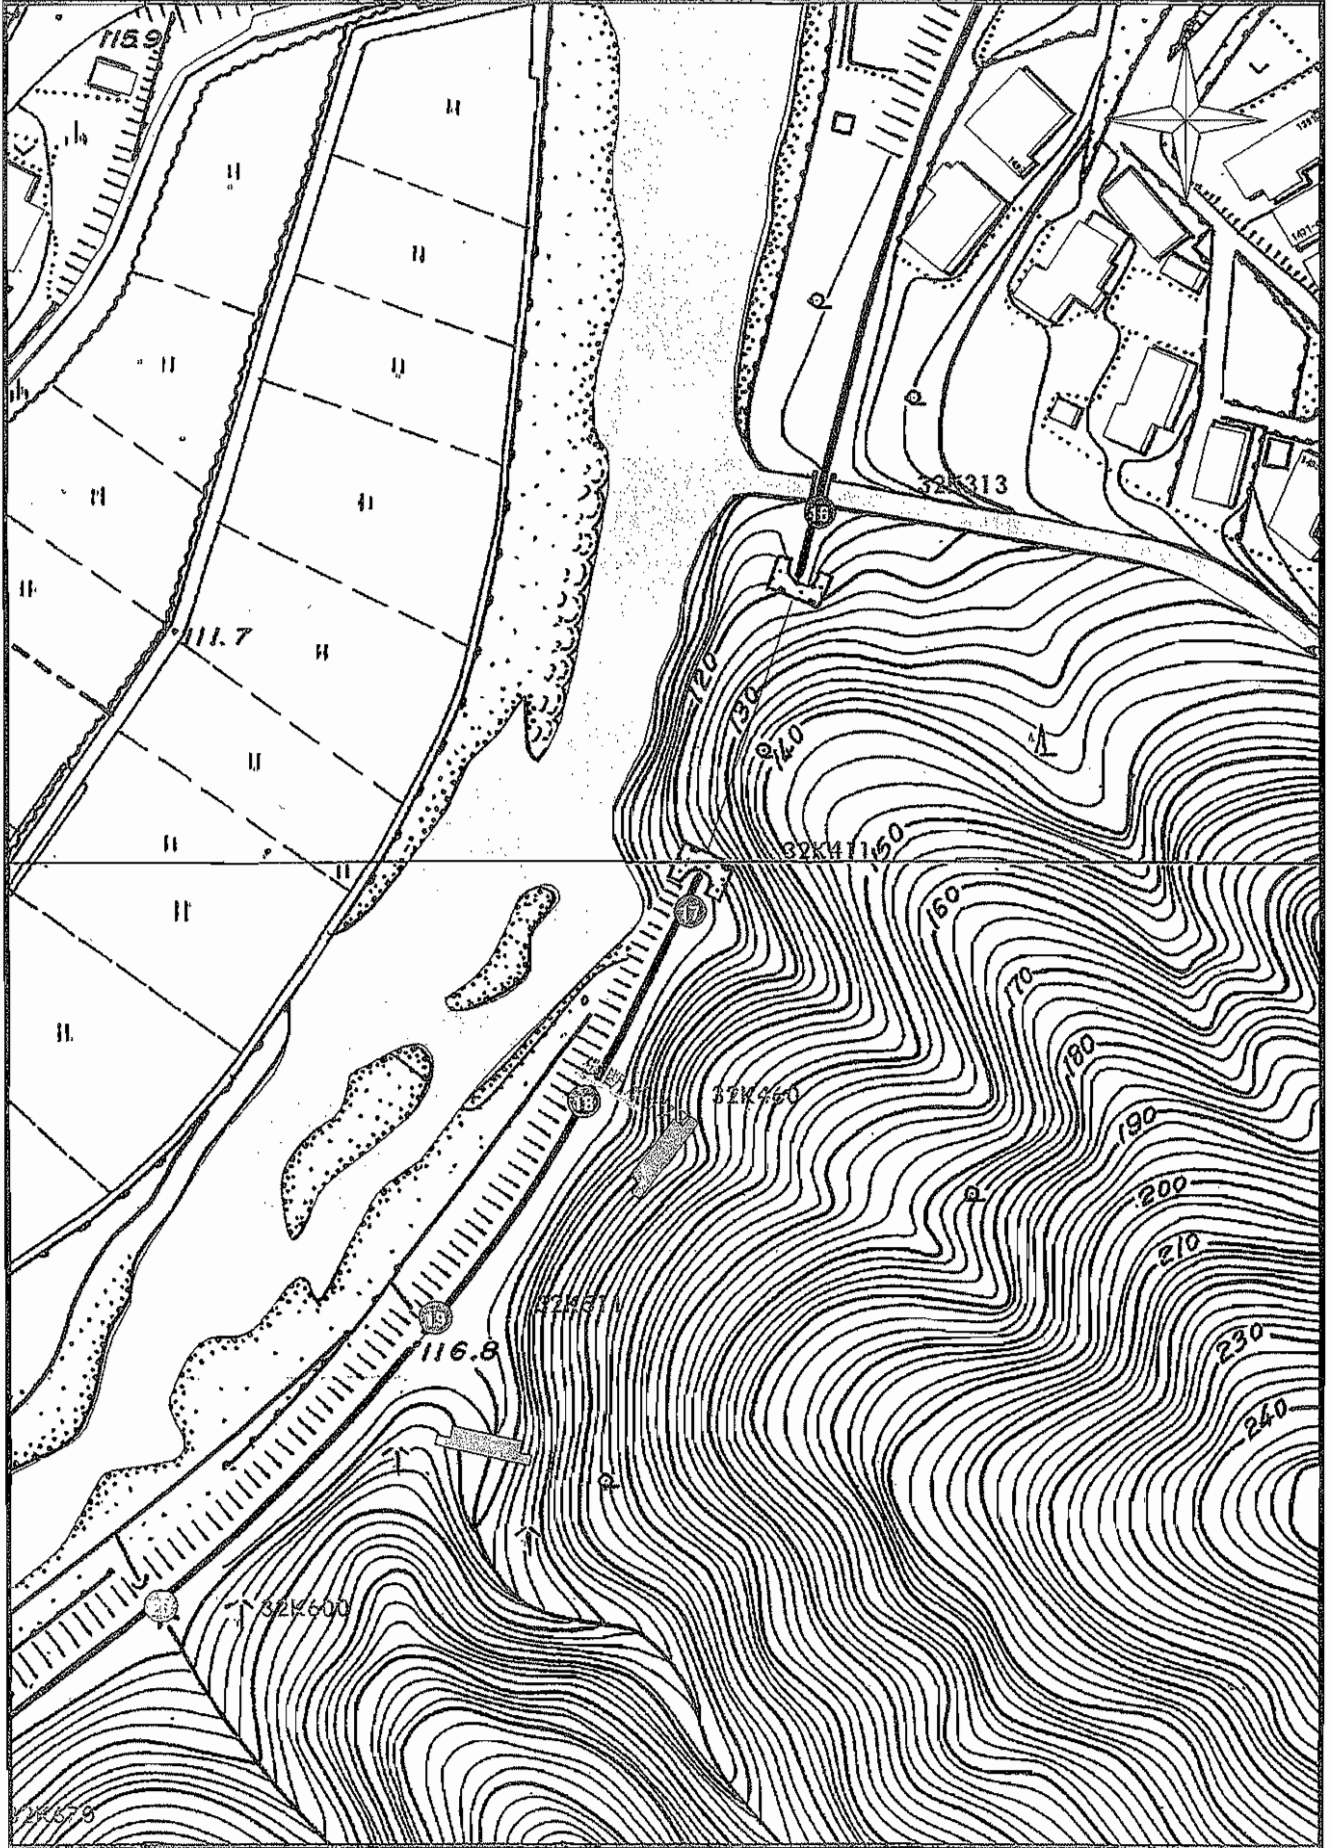
箇所番号	区 間		線路との位置		
No.17	32k411m付近		左		
被災要因	土砂流入（道路から）		土砂流入（溪流から）		盛土流失
	のり面崩壊		護岸洗掘		その他（橋梁下に堆積）
対象土砂	土砂の性質	土砂	マサ	花崗岩	片麻状花崗岩
	基盤岩	花崗岩	片麻状花崗岩		その他（ ）
既設対策工他	なし				
コメント	上流からの土砂は橋梁の下を流下している。 橋梁直下の堆積土砂を除去し、土砂流下能力の向上を計ることが望ましい。				
必要対策工	流水路工	浚渫工	谷止工	山腹工	災害発生リスク (250mm)
		○			小
写 真

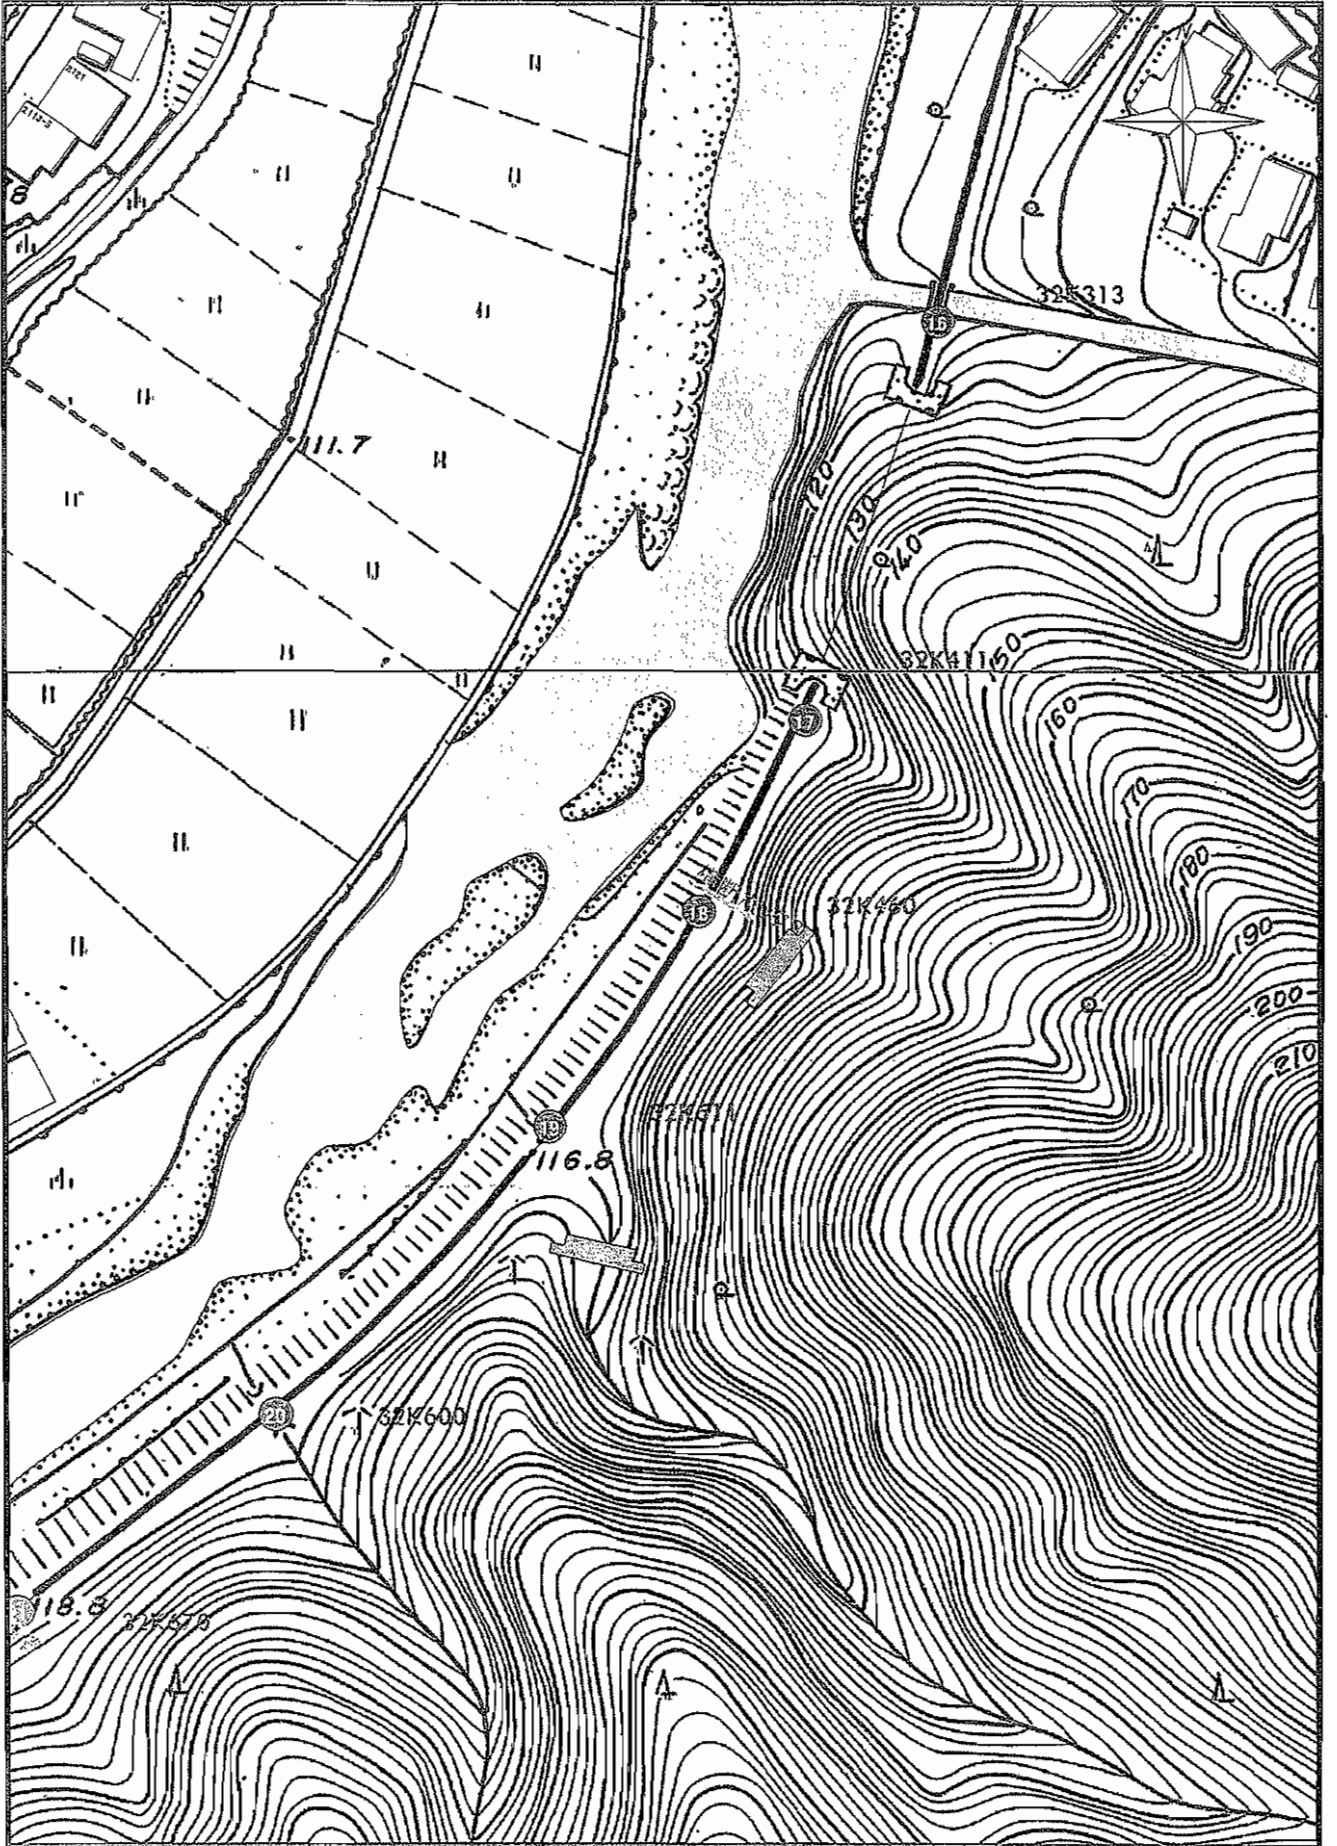
位置图

箇所番号	区 間		線路との位置		
No.18	32k460m付近		左		
被災要因	土砂流入（道路から）		土砂流入（溪流から）		盛土流失
	のり面崩壊		護岸洗掘		その他（ ）
対象土砂	土砂の性質	土砂	マサ	花崗岩	片麻状花崗岩
	基盤岩	花崗岩	片麻状花崗岩		その他（線路道床 ）
既設対策工他	なし				
コメント	山裾にJR側溝はあるが、上方から流入する土砂が排砂されないことから線路横断水路の新設が必要である。谷止工の新設が望ましい。				
必要対策工	流水路工	浚渫工	谷止工	山腹工	災害発生リスク (250mm)
	◎		○		大
写 真

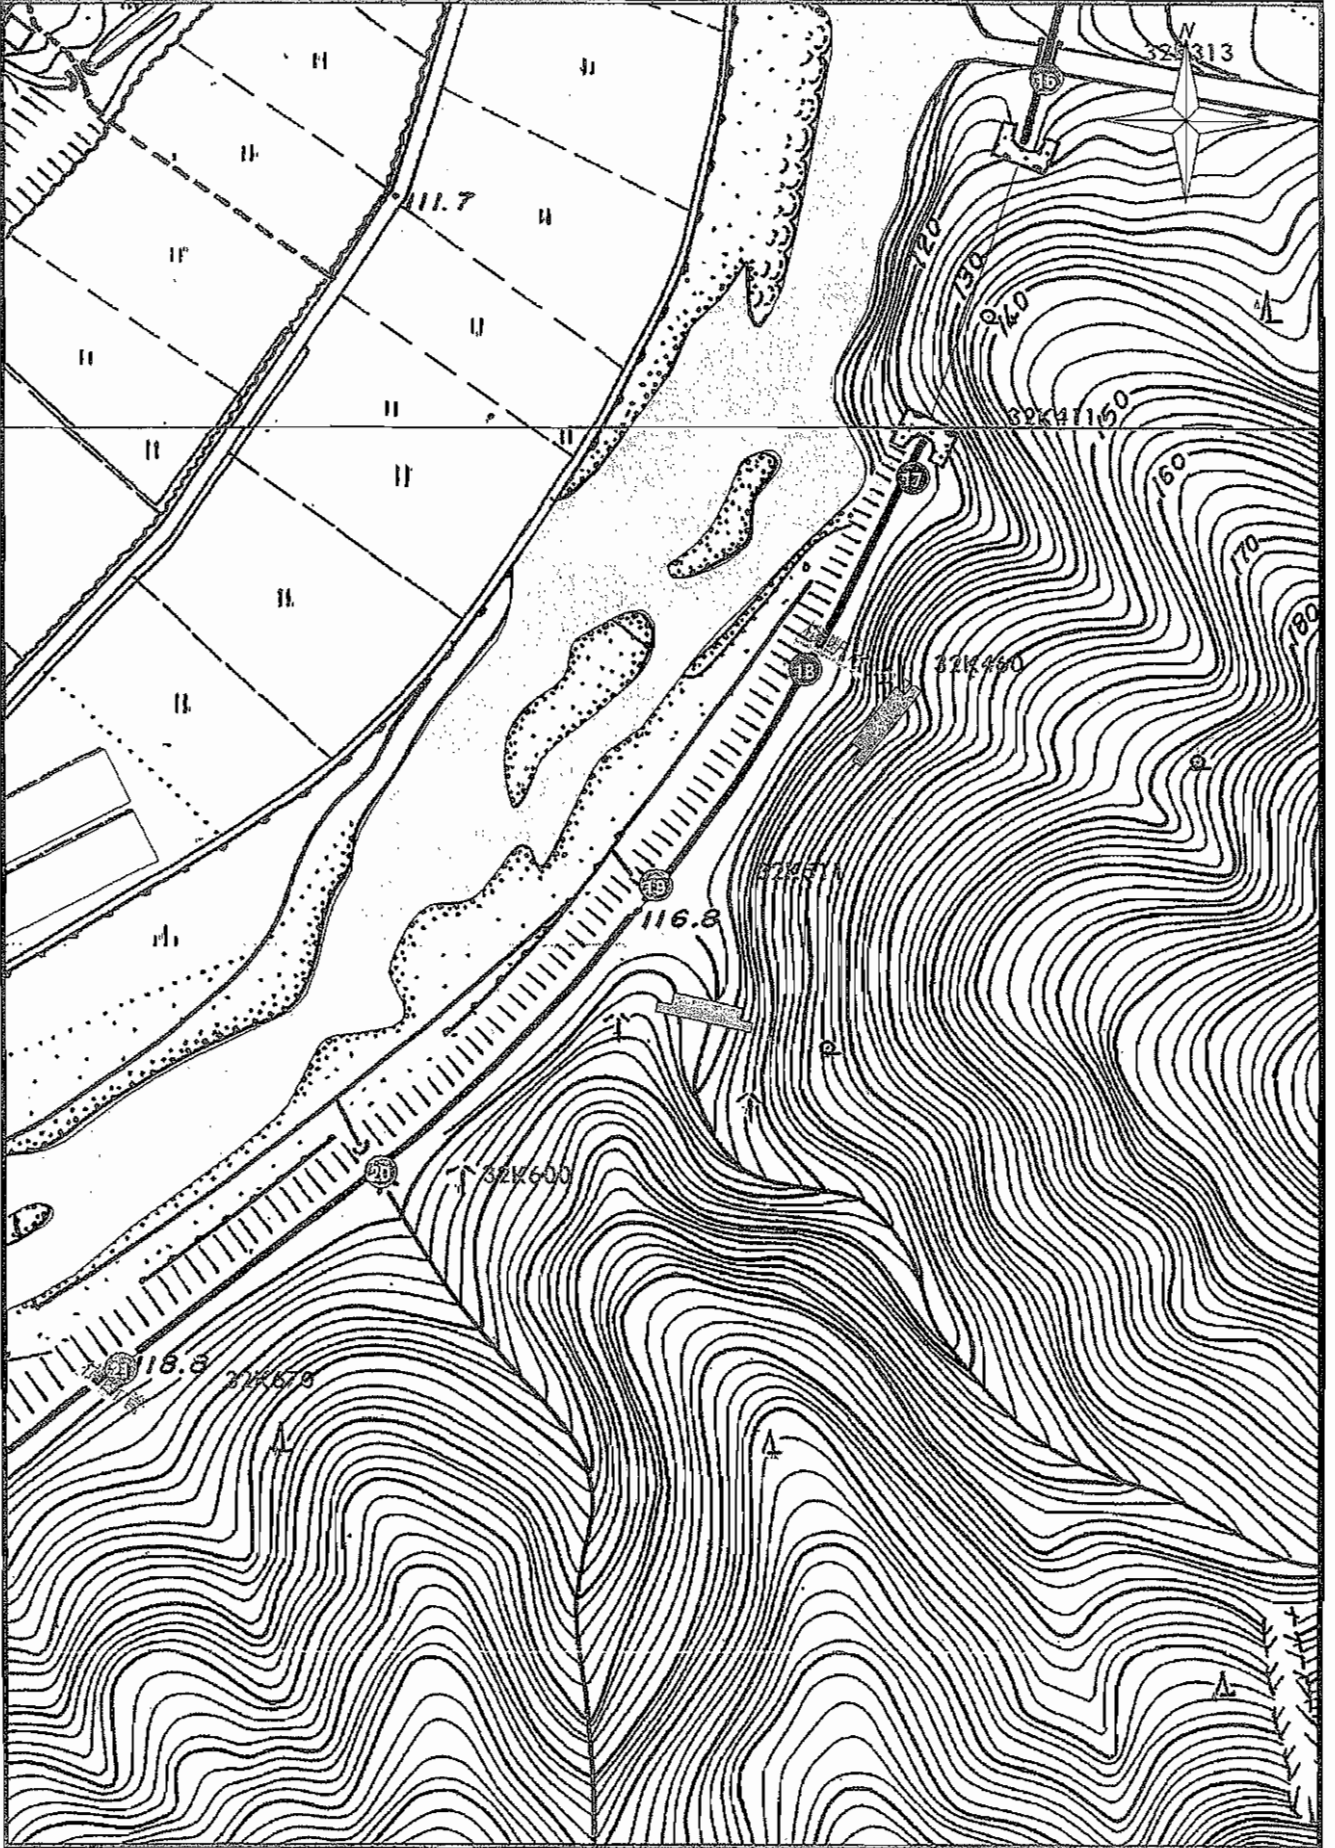
位置圖

箇所番号	区 間		線路との位置		
No.19	32k511m付近		左		
被災要因	土砂流入（道路から）		土砂流入（溪流から）		盛土流失
	のり面崩壊		護岸洗掘		その他（溪流に堆砂）
対象土砂	土砂の性質	土砂	マサ	花崗岩	片麻状花崗岩
	基盤岩	花崗岩	片麻状花崗岩		その他（ ）
既設対策工他	なし				
コメント	橋梁下は十分な断面が確保されており、今回も被害は出ていない。 溪流右岸の崩壊は直接線路に影響を与える可能性は小さく、対策工を実施する場合は、覆い式落石防護ネット等により保護する方法も考えられる。 谷止工の新設が望ましい。				
必要対策工	流水路工	浚渫工	谷止工	山腹工	災害発生リスク (250mm)
			○		小

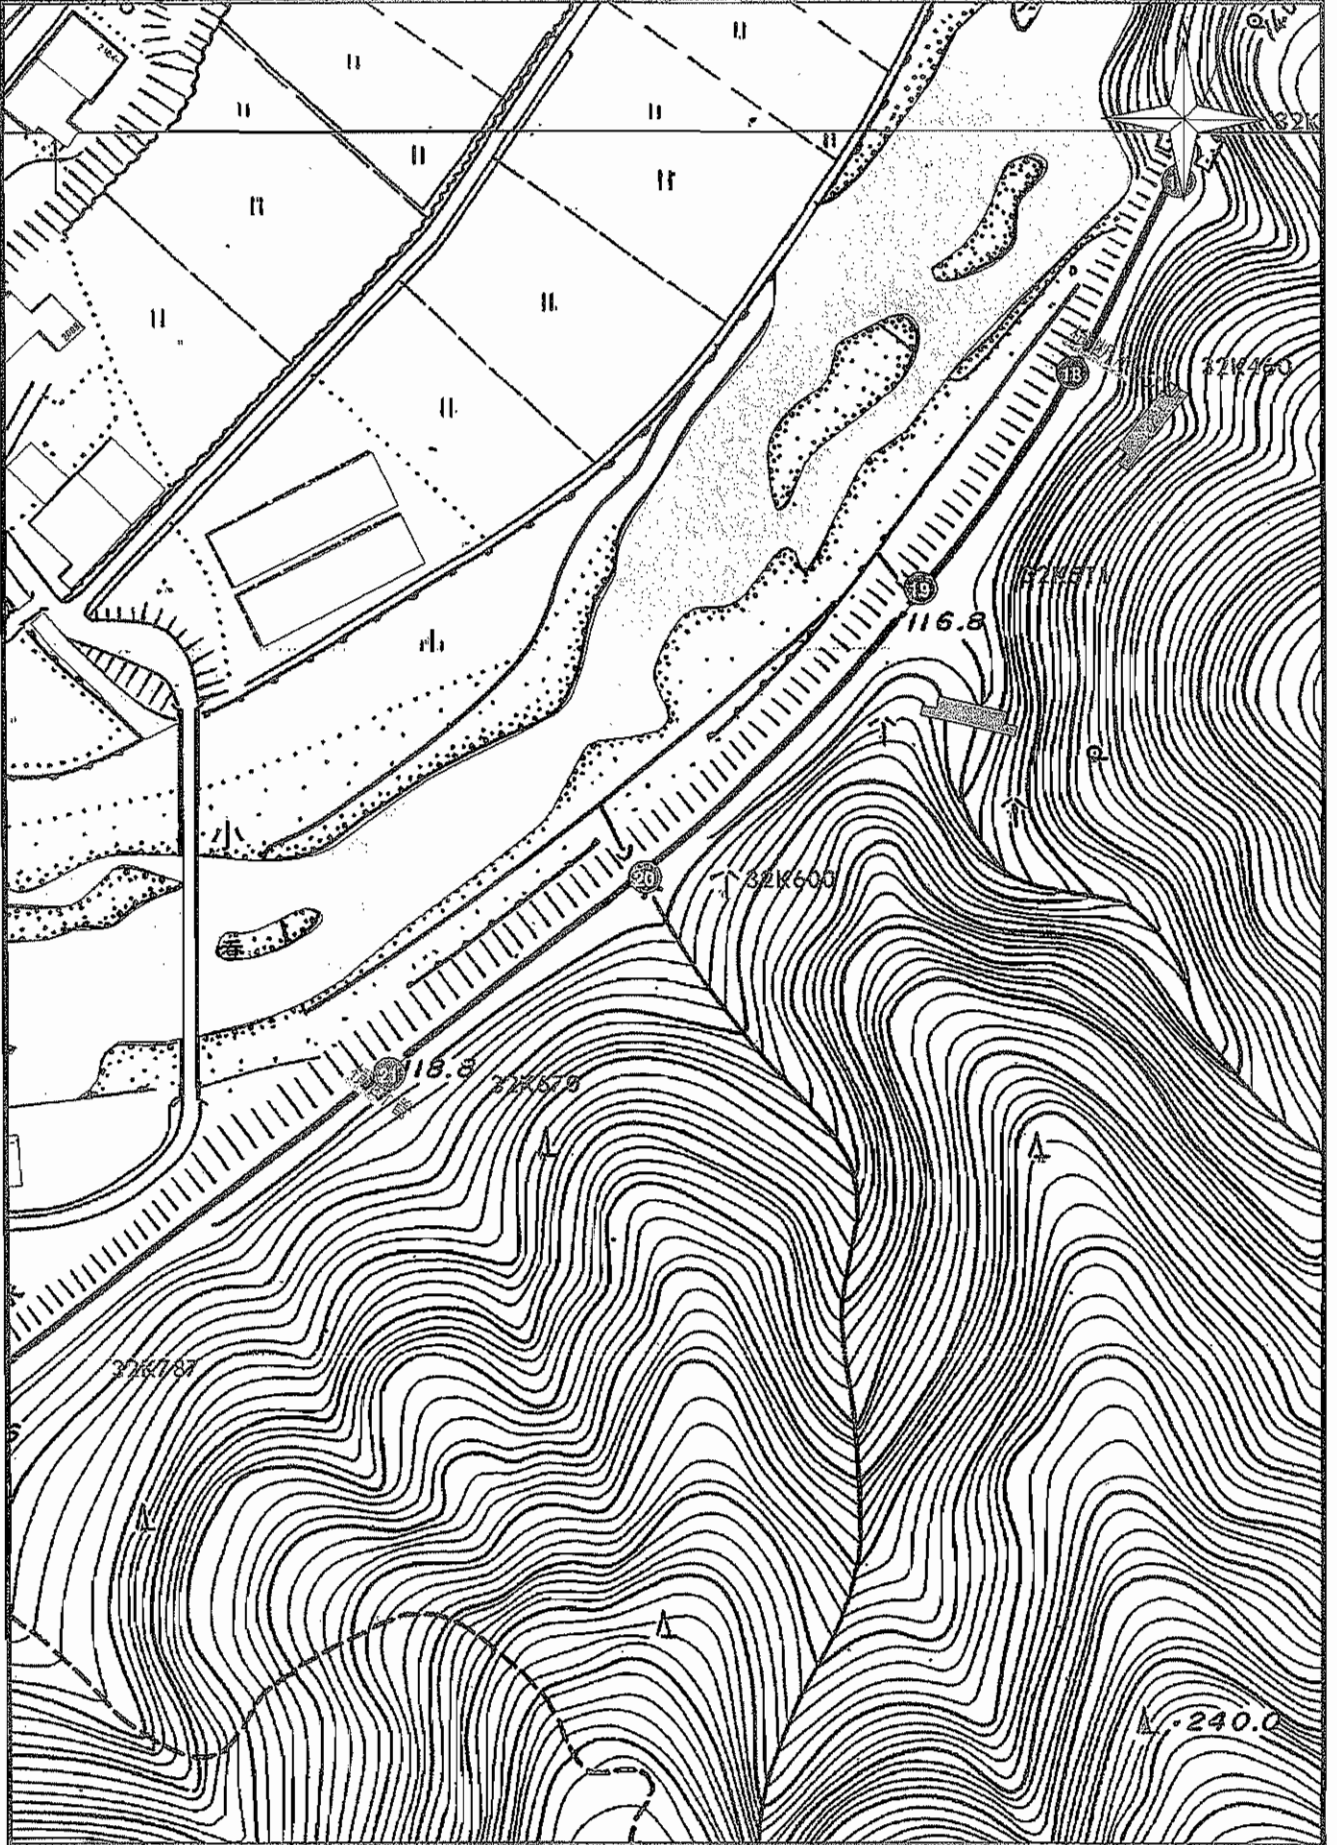
位置图

箇所番号	区間		線路との位置		
No.20	32k600m付近		左		
被災要因	土砂流入（道路から）		土砂流入（溪流から）		盛土流失
	のり面崩壊		護岸洗掘		その他（溪流に堆砂）
対象土砂	土砂の性質	土砂	マサ	花崗岩	片麻状花崗岩
	基盤岩	花崗岩	片麻状花崗岩		その他（ ）
既設対策工他	なし				
コメント	今回の台風時の豪雨にも土石流が流下しているが、土砂の堆積はなく被害も出ていない。 このため、流下能力の確認が必要である。				
必要対策工	流水路工	浚渫工	谷止工	山腹工	災害発生リスク (250mm)
	既存橋梁流下能力の確認				小
写 真

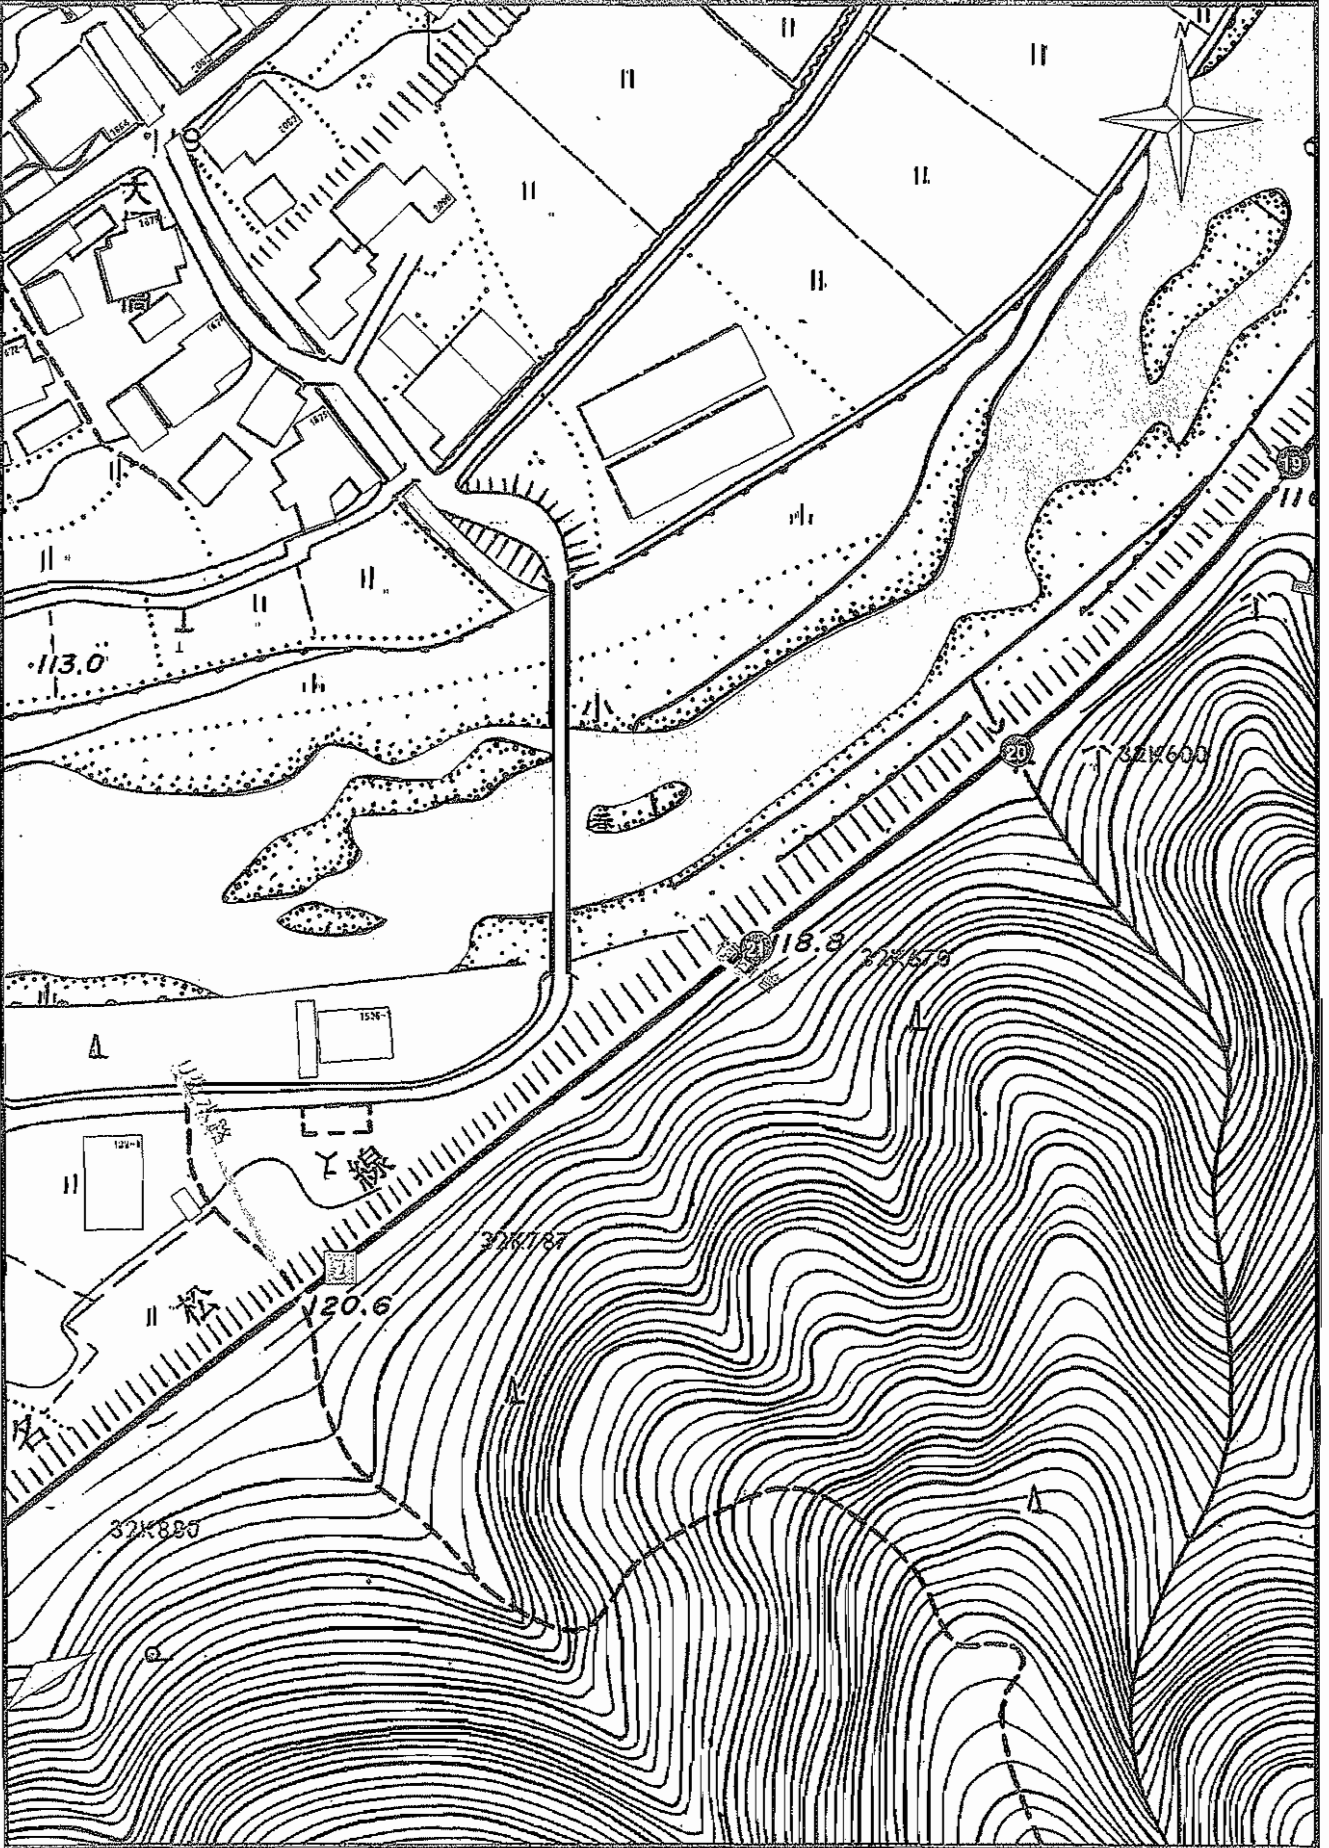
箇所番号	区 間		線路との位置		
No.21	32k670m付近		左		
被災要因	土砂流入（道路から）		土砂流入（溪流から）		盛土流失
	のり面崩壊		護岸洗掘		その他（ ）
対象土砂	土砂の性質	土砂	マサ	花崗岩	片麻状花崗岩
	基盤岩	花崗岩	片麻状花崗岩		その他（ ）
既設対策工他	擁壁				
コメント	溪流は露岩するが、両脇の斜面は土砂が分布し、その上には共に遷急線がある。 流木と大きな石は擁壁で停止している。 今後も豪雨時には土砂の流出が想定される。 擁壁を山腹に接続し、擁壁背面の土砂をしゅんせつするか、かさ上げすることが必要である。 線路横断管の新設が必要である。				
必要対策工	流水路工	浚渫工	谷止工	山腹工	災害発生リスク (250mm)
	◎	◎			大
写 真

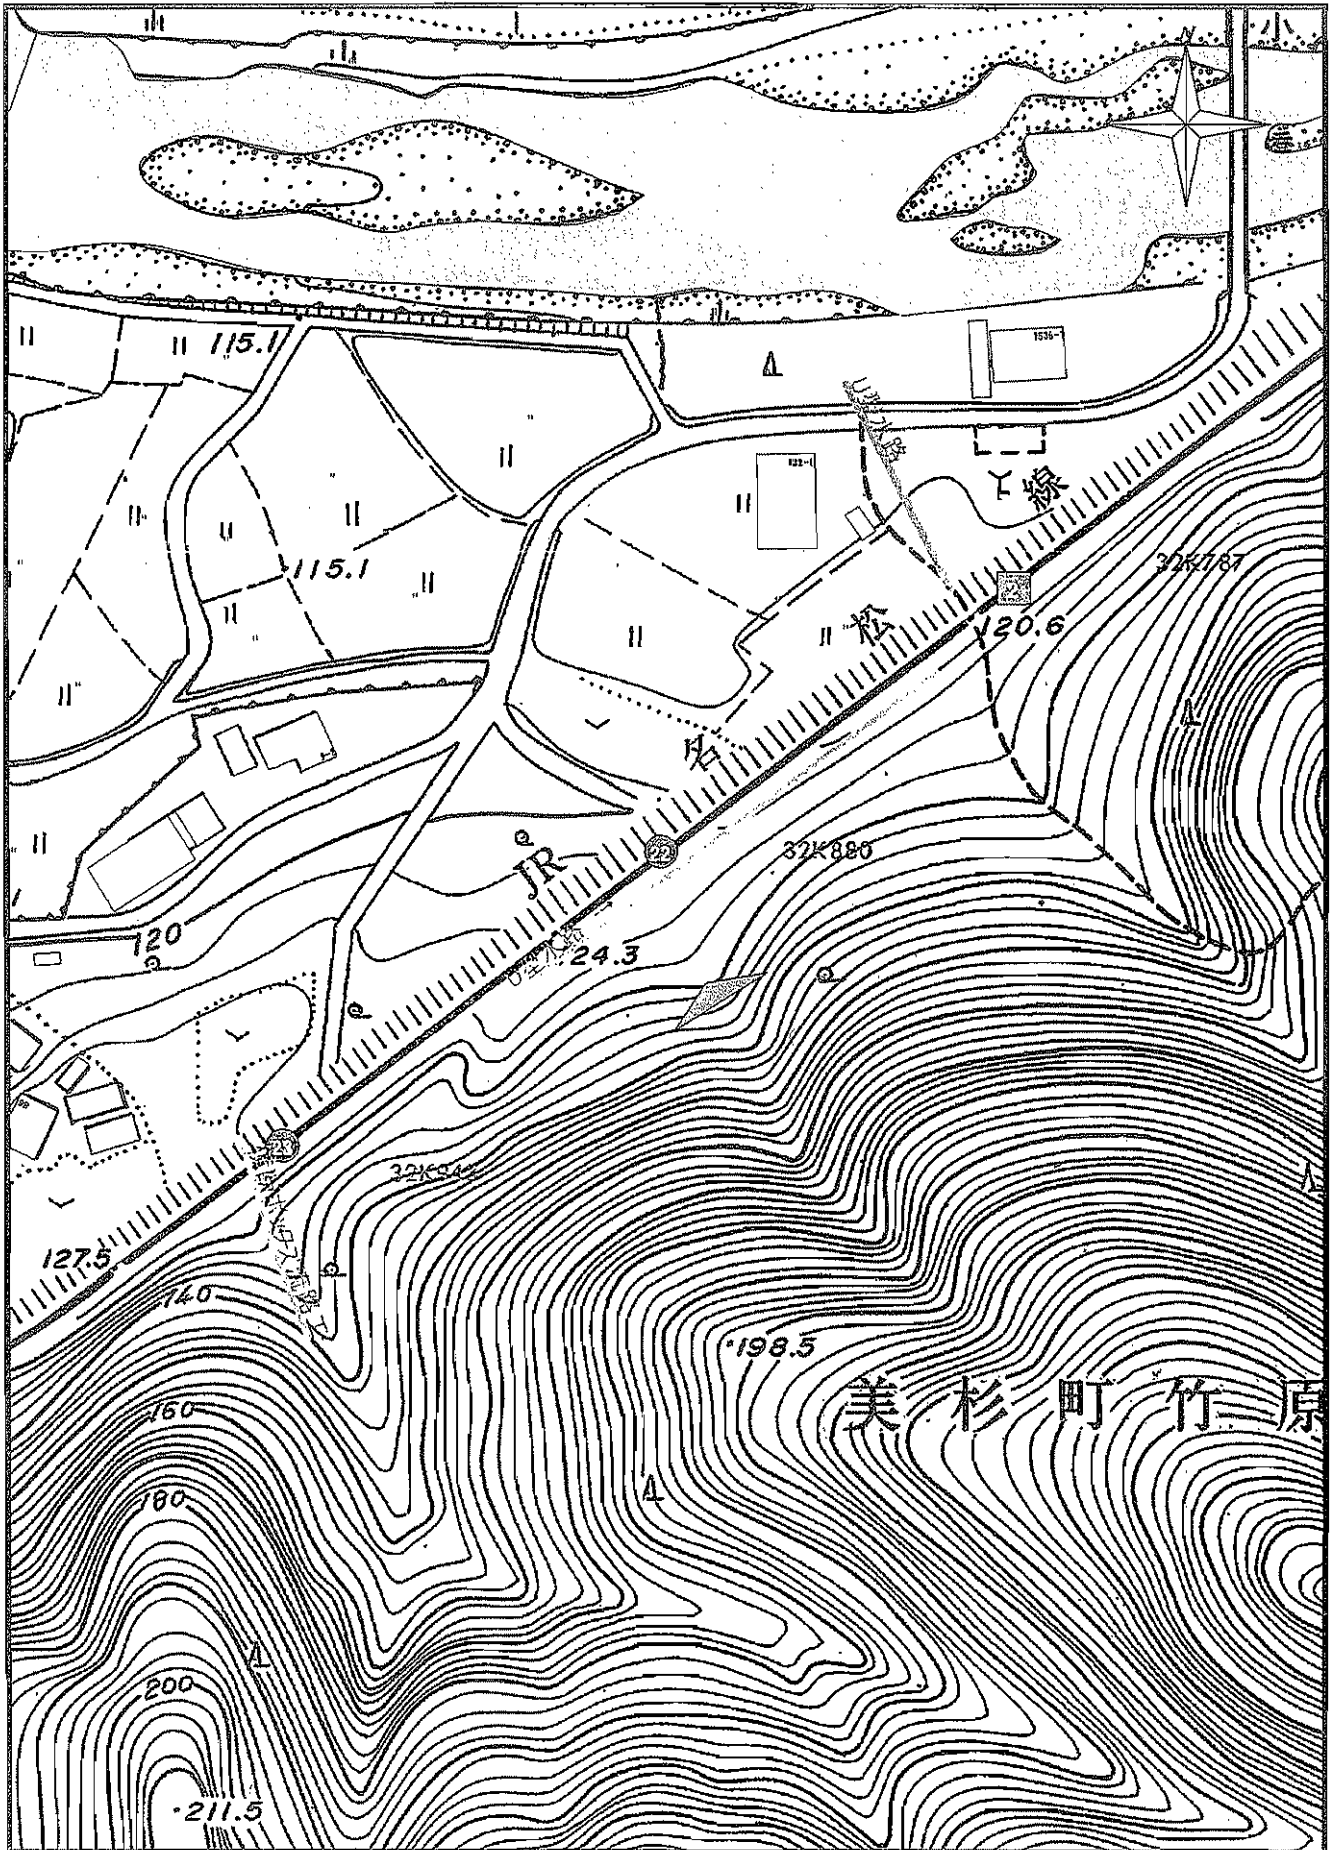
箇所番号	区 間		線路との位置		
No.22	32k880m付近		左		
被災要因	土砂流入（道路から）		土砂流入（溪流から）		盛土流失
	のり面崩壊		護岸洗掘		その他（ ）
対象土砂	土砂の性質	土砂	マサ	花崗岩	片麻状花崗岩
	基盤岩	花崗岩	片麻状花崗岩		その他（ ）
既設対策工他	なし				
コメント	山腹急斜面と線路の間には緩斜面があり、溪流より流出した土砂はここに扇状地状に堆積しているが、細粒分だけがガリーから線路へ流出している。溪流出口から下流側の既設横断水路まで水路を新設する必要がある。山腹工を新設することが望ましい。				
必要対策工	流水路工	浚渫工	谷止工	山腹工	災害発生リスク (250mm)
	◎			○	中

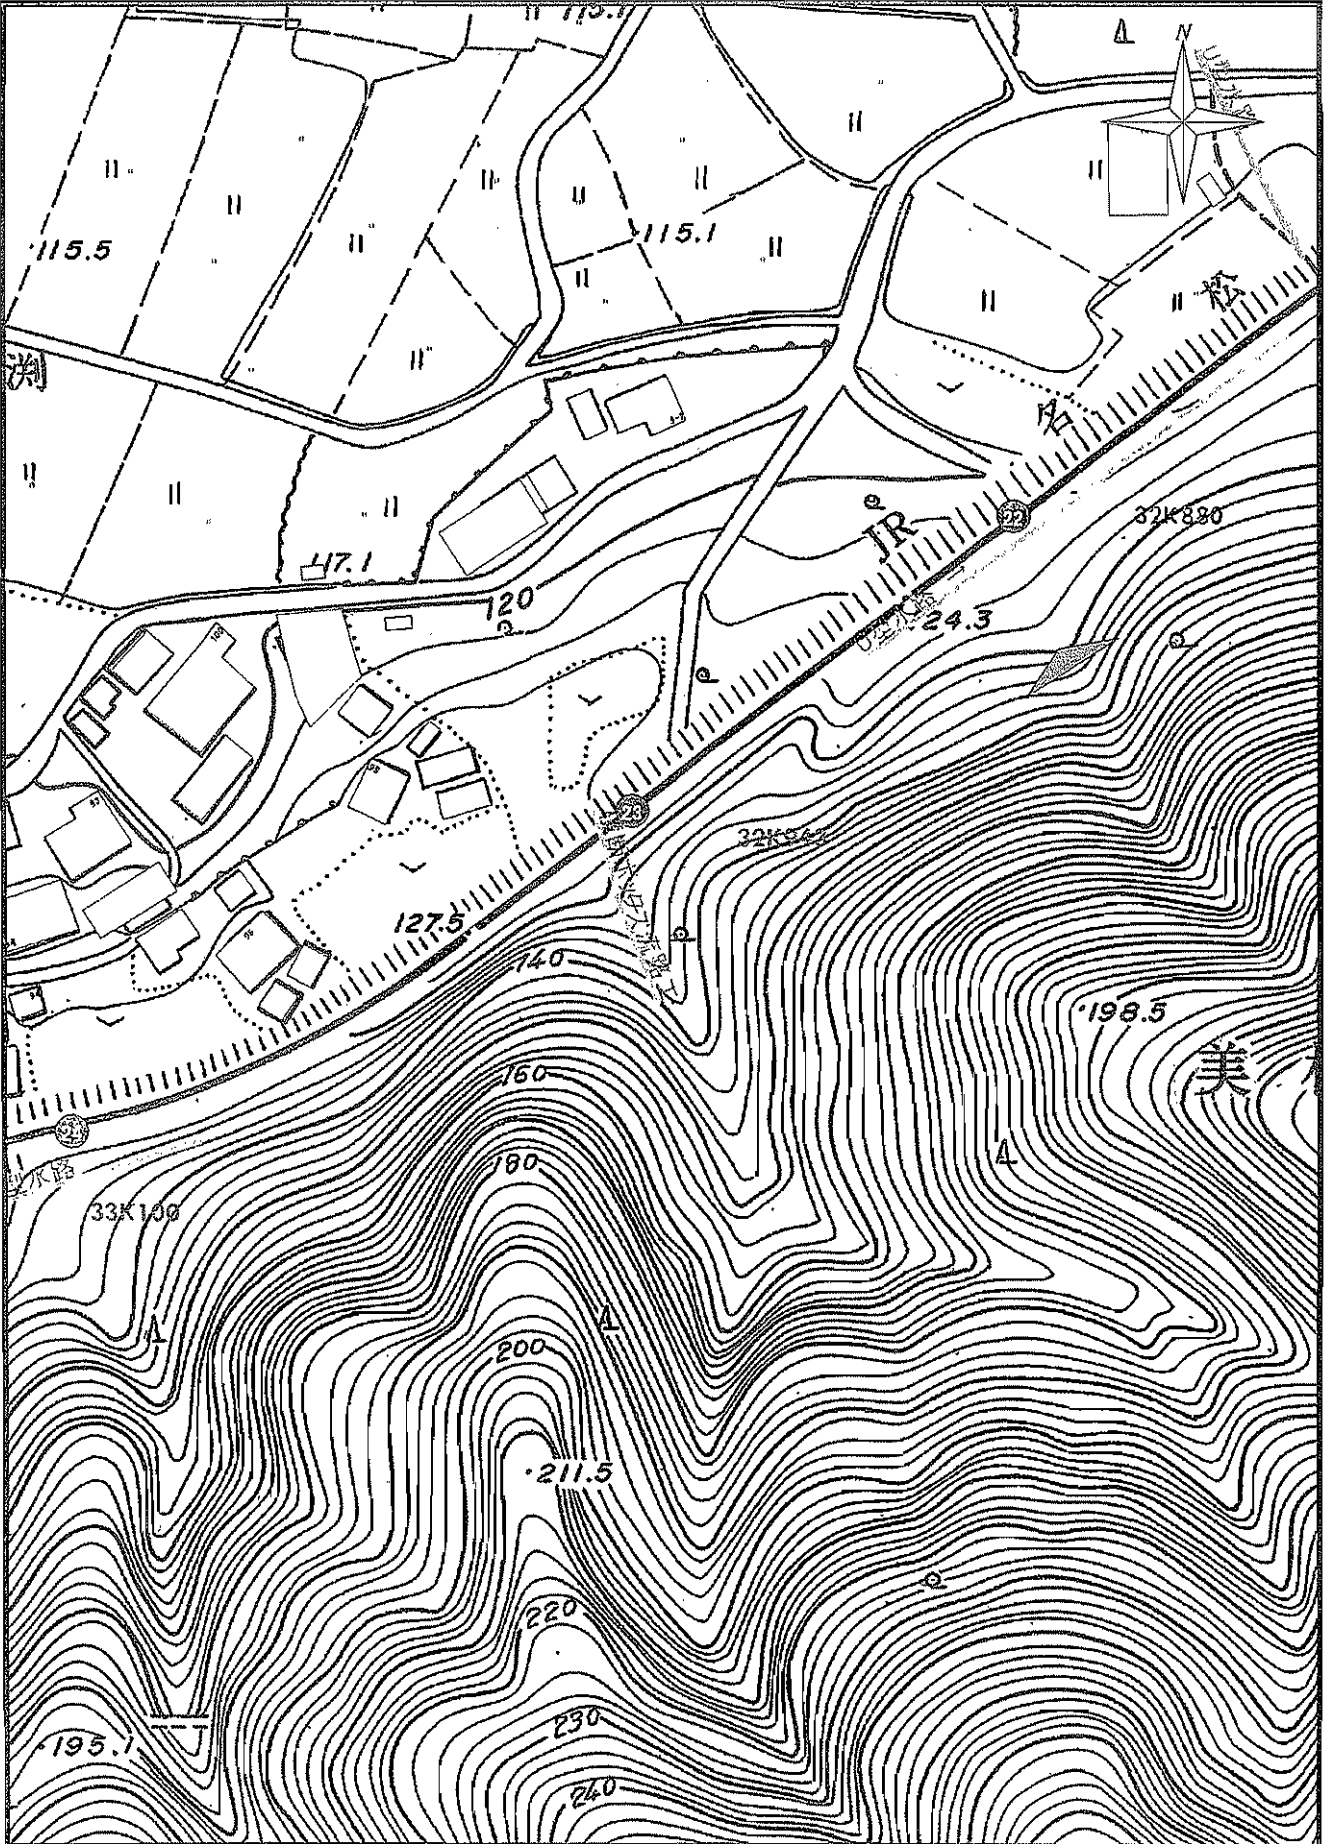
箇所番号	区 間		線路との位置		
No.23	32k943m付近		左		
被災要因	土砂流入（道路から）		土砂流入（溪流から）		盛土流失
	のり面崩壊		護岸洗掘		その他（ ）
対象土砂	土砂の性質	土砂	マサ	花崗岩	片麻状花崗岩
	基盤岩	花崗岩	片麻状花崗岩		その他（線路道床）
既設対策工他	なし				
コメント	上流谷止工にはまだ堆砂容量がある。 直上流路工と線路横断水路の拡幅が望ましい。				
必要対策工	流水路工	浚渫工	谷止工	山腹工	災害発生リスク (250mm)
	○				小
写 真

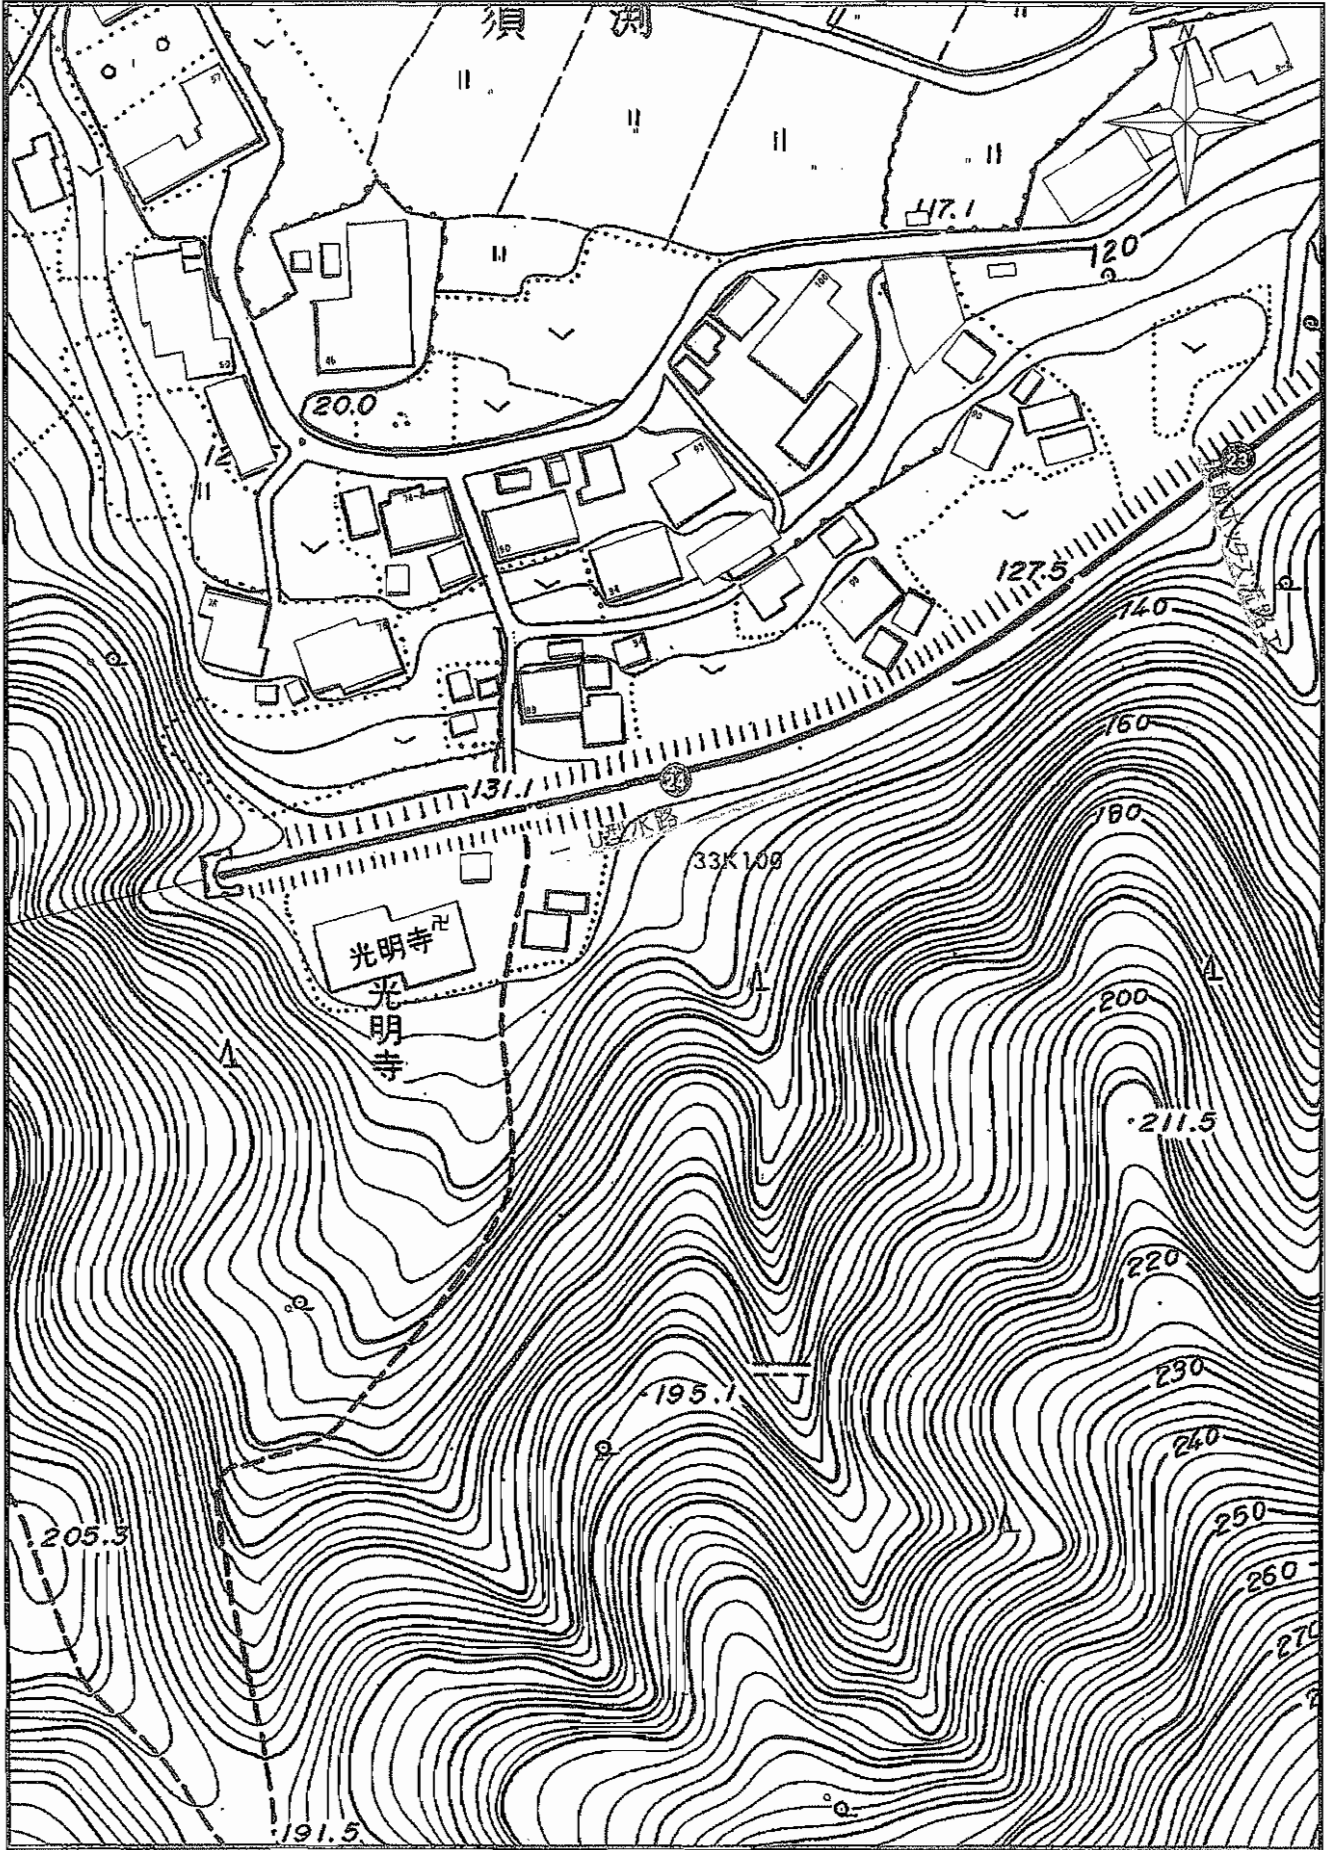
位置图

箇所番号	区 間		線路との位置		
No.24	33k100m付近		左		
被災要因	土砂流入 (道路から)		土砂流入 (溪流から)		盛土流失
	のり面崩壊		護岸洗掘		その他 ()
対象土砂	土砂の性質	土砂	マサ	花崗岩	片麻状花崗岩
	基盤岩	花崗岩	片麻状花崗岩		その他 ()
既設対策工他	伏び				
コメント	伏びが流出土砂により閉塞した。 開水路等の新設が必要である。				
必要対策工	流水路工	浚渫工	谷止工	山腹工	災害発生リスク (250mm)
	◎				中

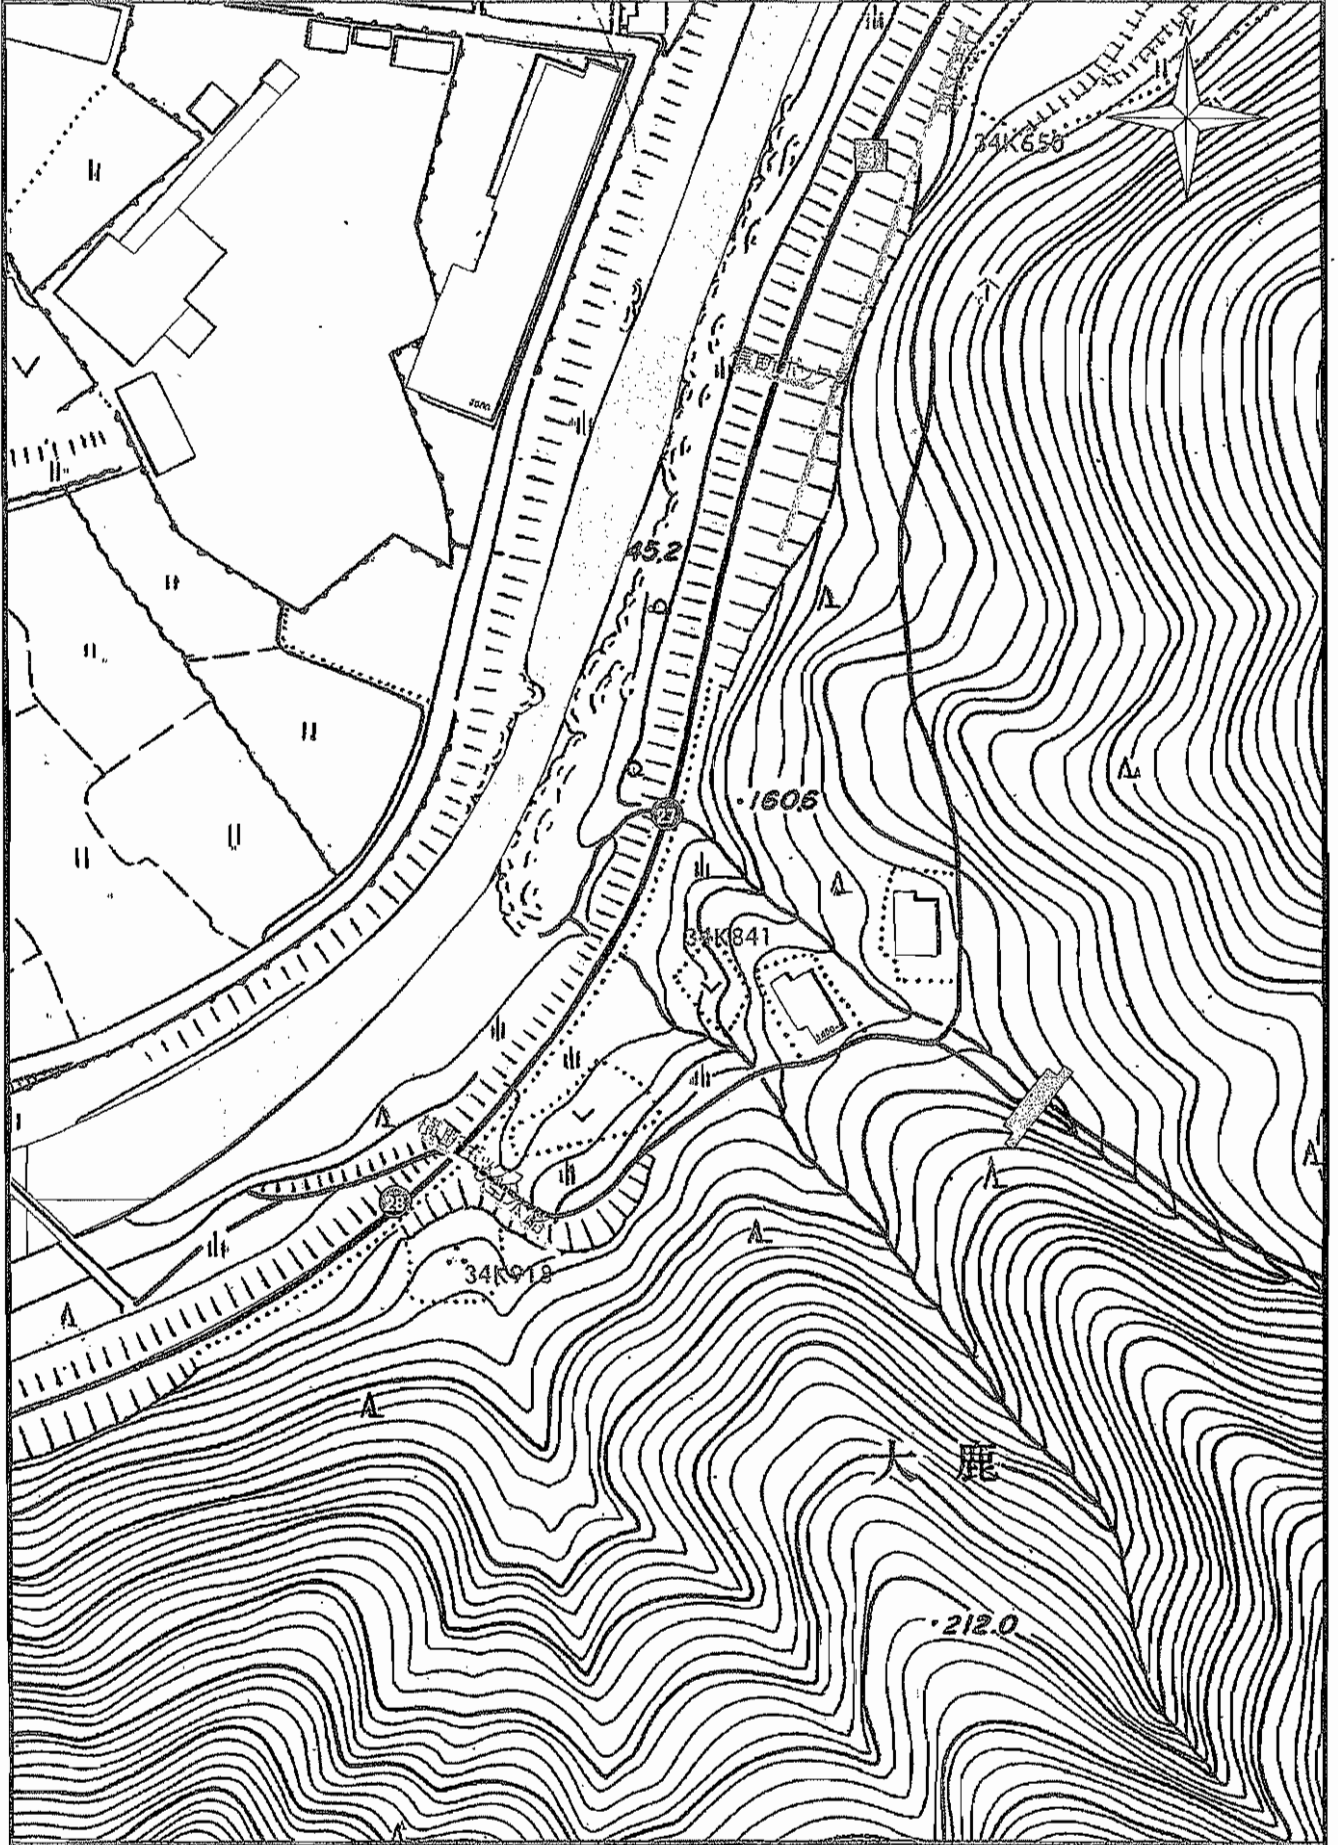
位置图

箇所番号	区 間		線路との位置		
No.27	34k841m付近		左		
被災要因	土砂流入（道路から）		土砂流入（溪流から）		盛土流失
	のり面崩壊		護岸洗掘		その他（流路工に堆砂）
対象土砂	土砂の性質	土砂	マサ	花崗岩	片麻状花崗岩
	基盤岩	花崗岩	片麻状花崗岩	その他（ ）	
既設対策工他	流路工・谷止工				
コメント	山腹には3箇所の崩壊が認められるが、これらは非常に薄く、土砂の分布が薄いことを表している。 既存の谷止工は満砂しており、谷止工を下流側に新設することが望ましい。				
必要対策工	流水路工	浚渫工	谷止工	山腹工	災害発生リスク (250mm)
			○		小
