JR名松線被害箇所調査表

調査日2010年7月3日

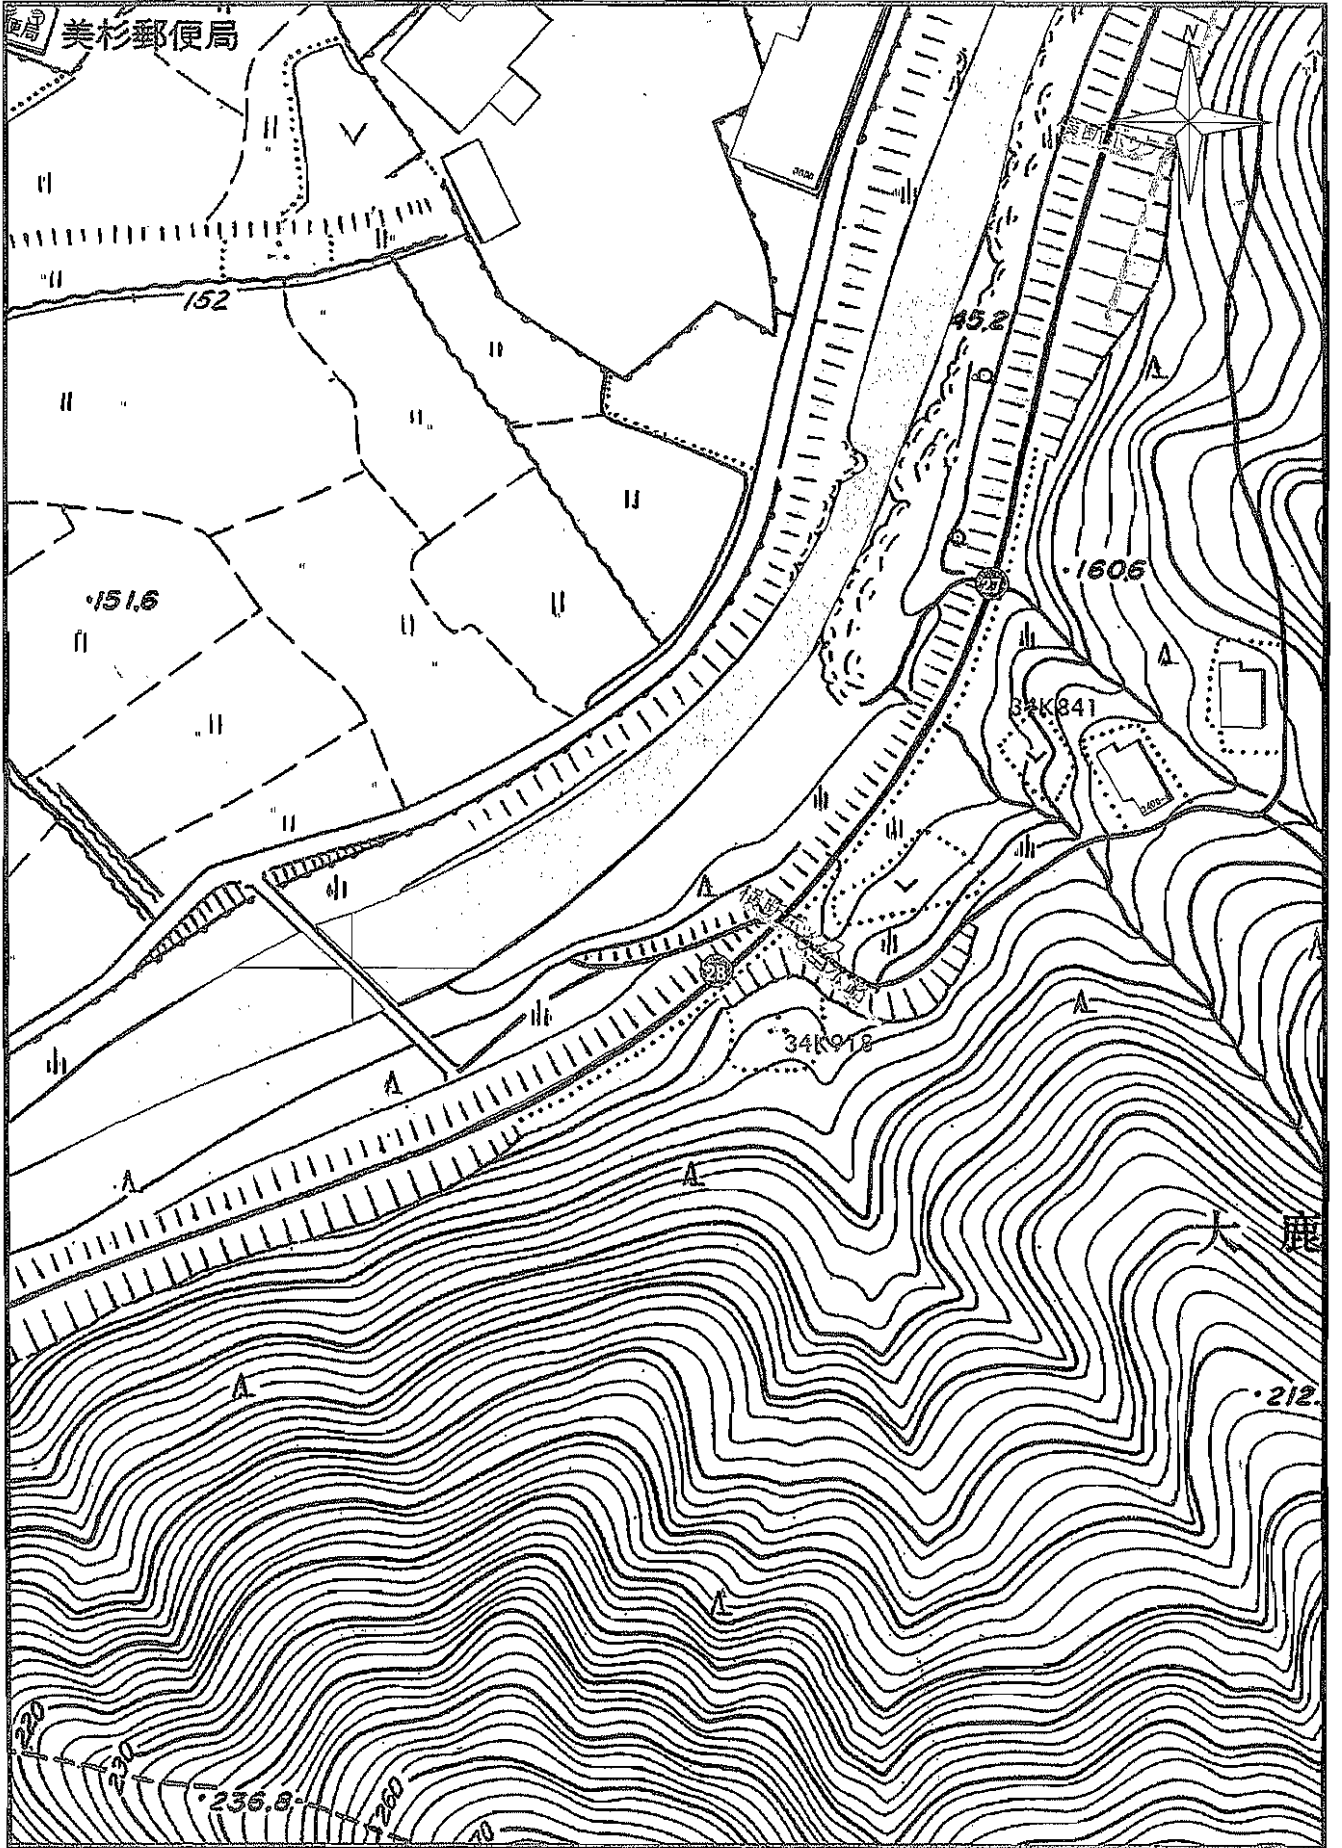
箇所番号	区 間		線路との位置		
No.28	34k918m付近		左		
被災要因	土砂流入（道路から）		土砂流入（溪流から）		盛土流失
	のり面崩壊		護岸洗掘		その他（ ）
対象土砂	土砂の性質	土砂	マサ	花崗岩	片麻状花崗岩
	基盤岩	花崗岩	片麻状花崗岩		その他（ ）
既設対策工他	なし				
コメント	大礫（φ64～256mm）以下の礫とマサが小溪流から流出、堆積している。溪流出口からの水路新設と線路横断水路の拡幅が必要である。				
必要対策工	流水路工	浚渫工	谷止工	山腹工	災害発生リスク (250mm)
	◎				大

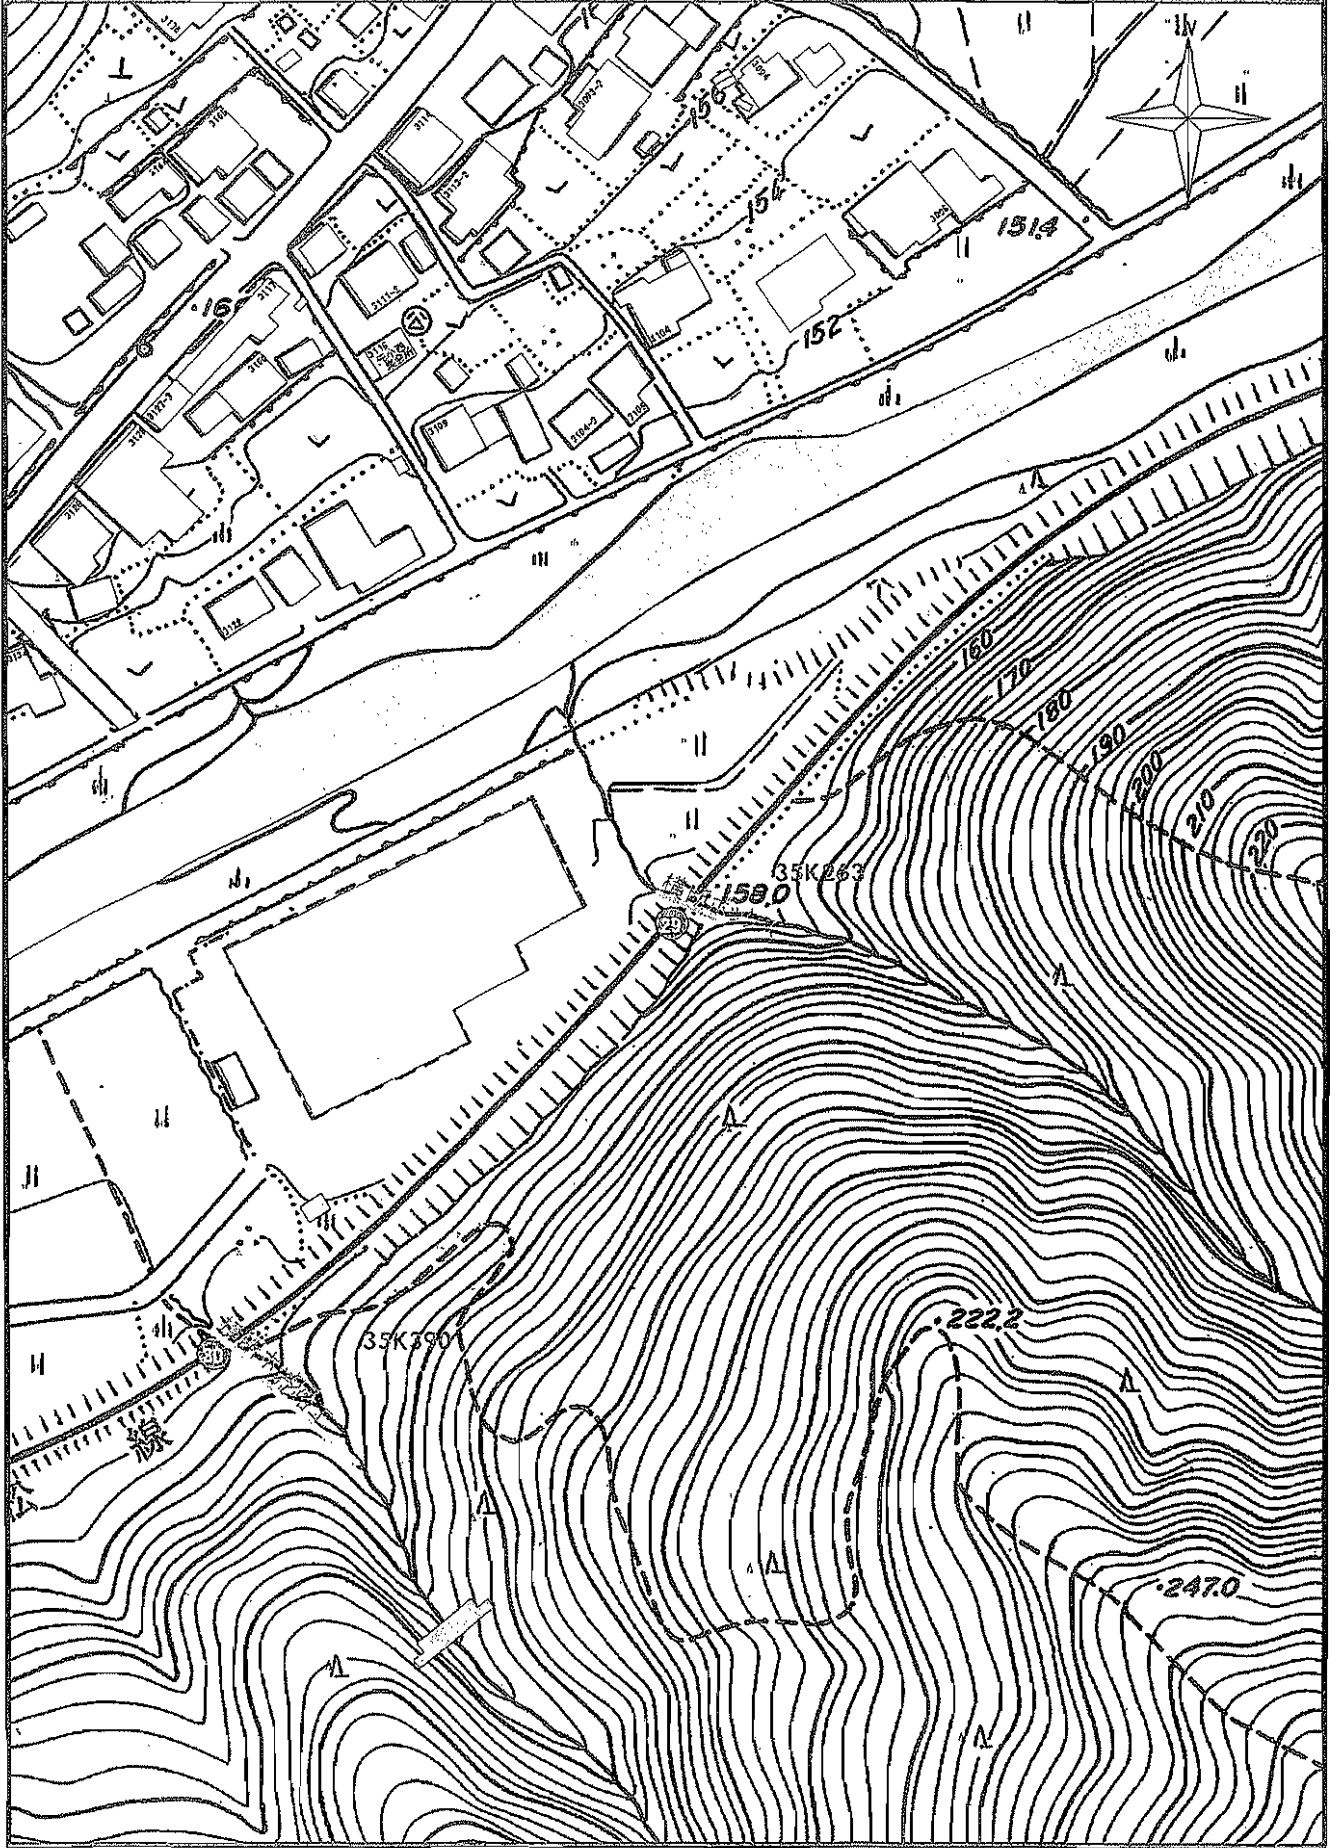
箇所番号	区間		線路との位置		
No.29	35k263m付近		左		
被災要因	土砂流入（道路から）		土砂流入（溪流から）		盛土流失
	のり面崩壊		護岸洗掘		その他（ ）
対象土砂	土砂の性質	土砂	マサ	花崗岩	片麻状花崗岩
	基盤岩	花崗岩	片麻状花崗岩		その他（ ）
既設対策工他	流路工				
コメント	上流の溪流には土砂が堆積している。 線路横断水路は直上流水路の断面より小さく（JR写真）、線路横断水路の拡幅が望ましい。				
必要対策工	流水路工	浚渫工	谷止工	山腹工	災害発生リスク (250mm)
	○				小

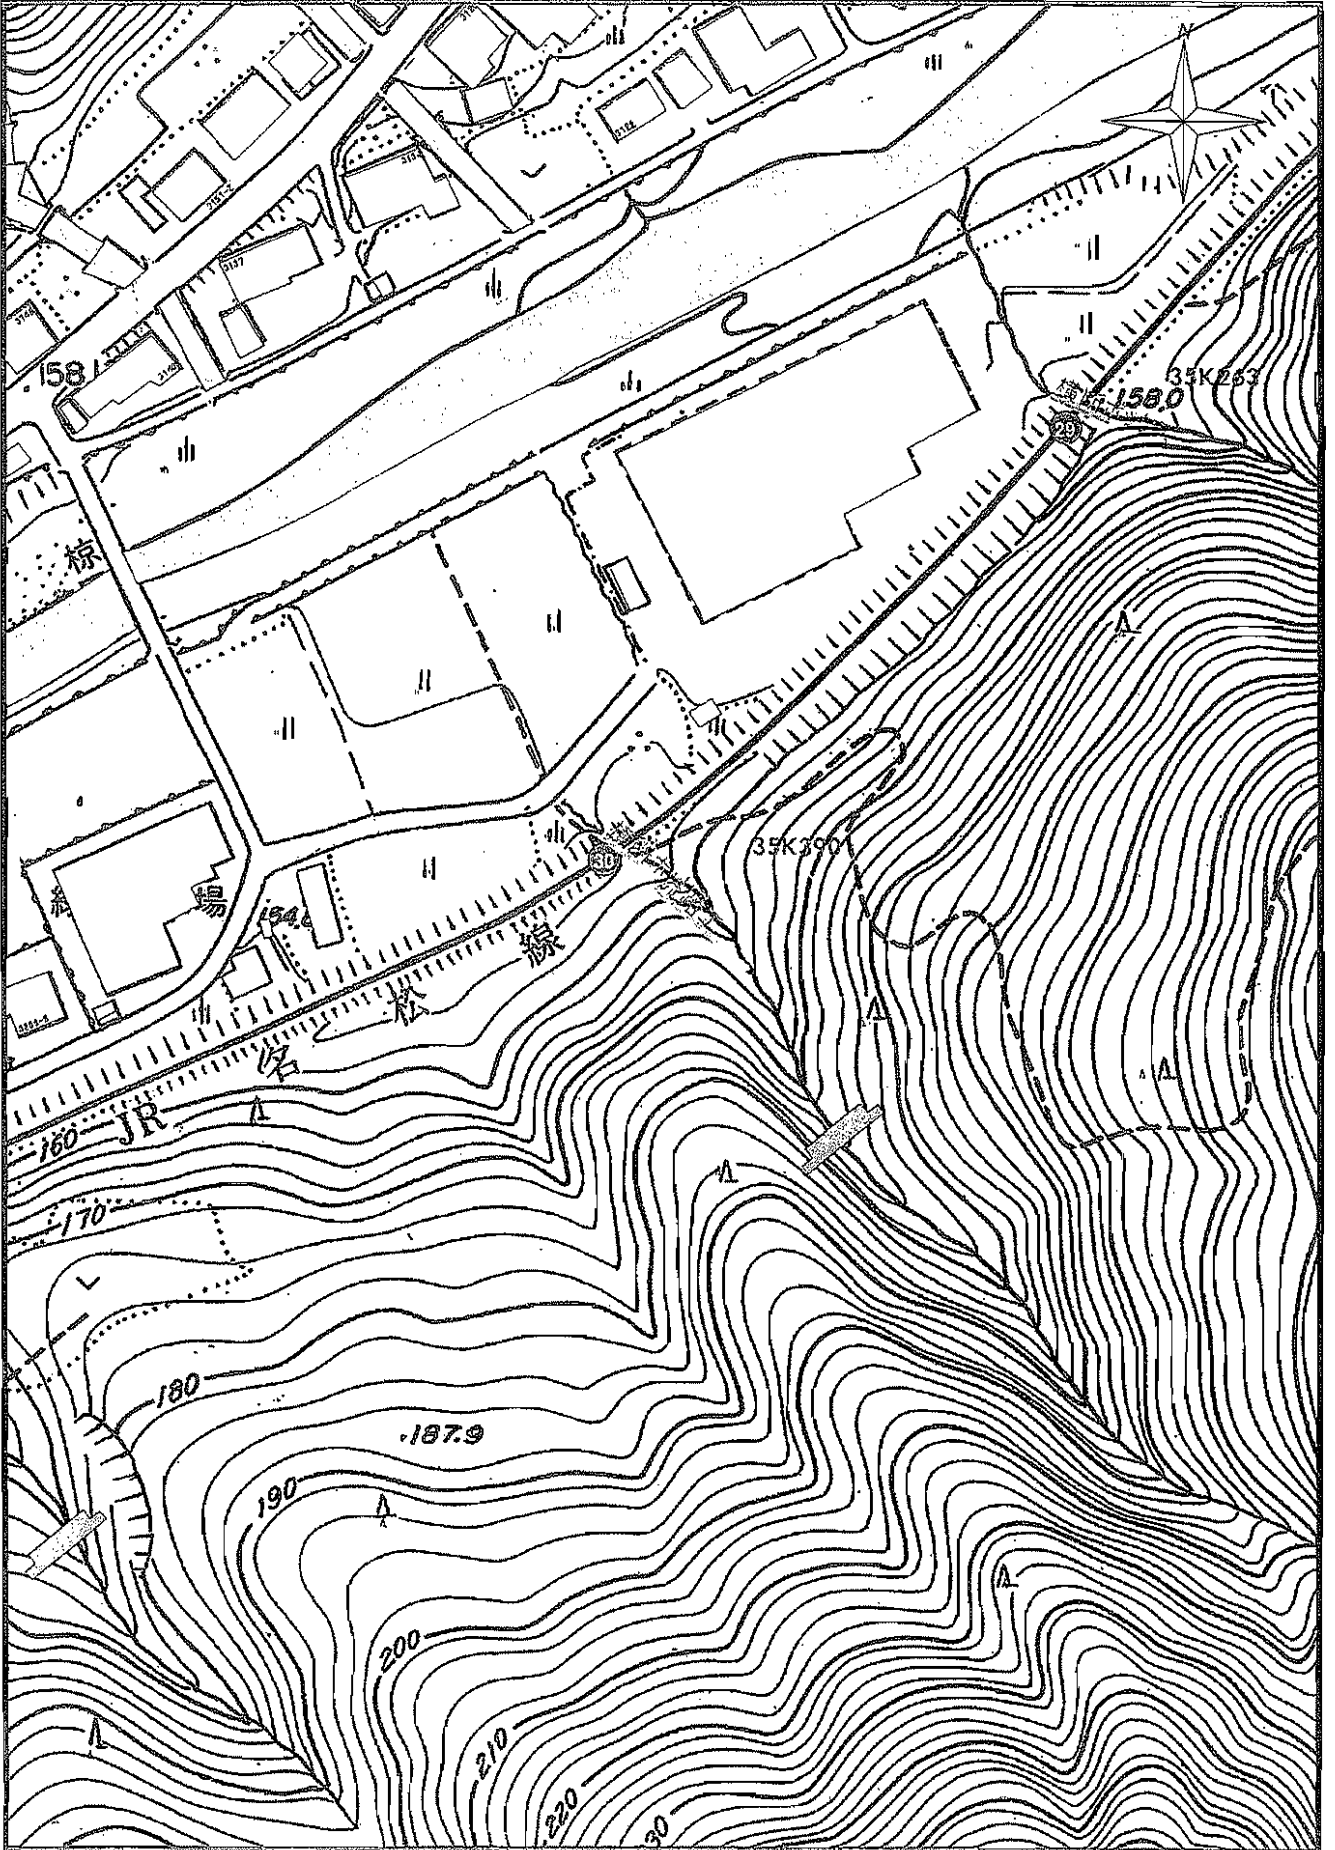
箇所番号	区 間		線路との位置		
No.30	35k390m付近		左		
被災要因	土砂流入（道路から）		土砂流入（溪流から）		盛土流失
	のり面崩壊		護岸洗掘		その他（ ）
対象土砂	土砂の性質	土砂	マサ	花崗岩	片麻状花崗岩
	基盤岩	花崗岩	片麻状花崗岩		その他（ ）
既設対策工他	なし				
コメント	流出した土砂は線路脇の柵で停止し、細粒部（マサ）が一部線路脇に堆積した。流路工及び線路横断水路の新設が必要である。また、谷止工の新設が必要である。				
必要対策工	流水路工	浚渫工	谷止工	山腹工	災害発生リスク (250mm)
	◎		◎		大
