平成 24 年度

ウインドパーク笠取風力発電事業
環境影響評価事後調査報告書

平成 25 年 3 月

株式会社シーテック

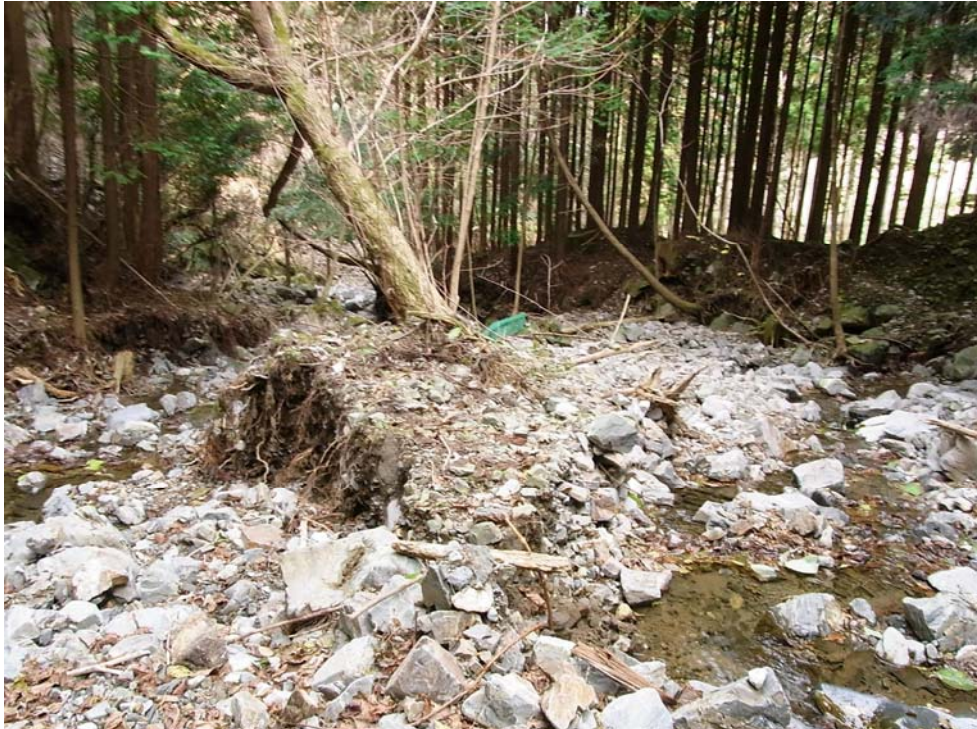
表 2. 1. 1-4 移植地点の状況（地点 1）

地点名	移植地点 1		
移植対象種	クワガタソウ（58 個体）	広さ	約 4m×5m
立地環境	谷沿い砂礫地		
地点図

58 個体を移植したが、本調査で 4 個体の生育が確認された。

平成 21 年度調査では土砂流出のため生育個体数が減少し、翌年の平成 22 年度調査では、さらに別ルートで移植地表層の土砂が流出したため、生育個体は全て消失したものと推測された。更に翌年の平成 23 年度調査では、その後さらに激しい水や土砂が流れたものと推測された。移植地両端の表層が深く削り取られていたが、移植地中心部の表層は流されずに残っており、16 個体の生育が確認された（写真 2.1.2-1～写真 2.1.2-2 参照）。今年度調査では、移植地のほとんどが水に浸かった様相で、移植地の土台の大半が流されていたものの、移植地の縁で 4 個体の生育が確認された。これらの個体については移植個体であるか、自生個体であるか不明であった。

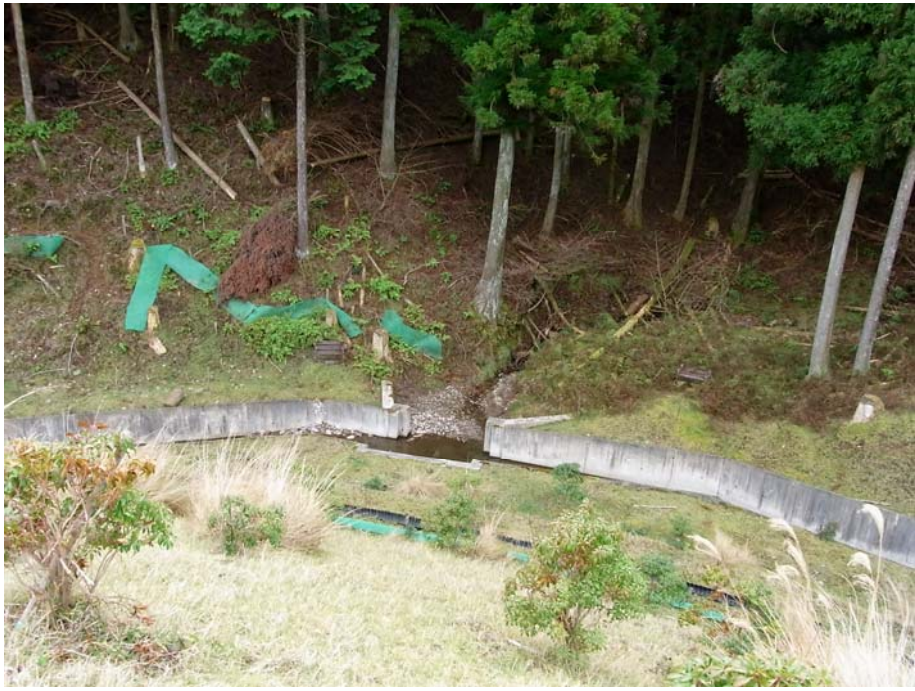
表 2.1.1-5 移植地点の状況 (地点 2)

地点名	移植地点 2		
移植対象種	ヤマジノホトトギス (10 個体)	広さ	約 0.5m×0.5m×2 箇所
立地環境	谷部湿性地		
地点図

地点 2 については、シダが非常に繁茂し、移植場所（メッシュボックス内）を覆いつくし、昨年度と同様に本種の生育個体は確認されなかった。地点 3 及び 4 では、地点付近の沢に土砂が流入していた。特に地点 3 の地点 3-1～3-3 はいずれの地点も沢が流れ込みメッシュボックス内に水と土砂が入ってきており、生育個体は確認されなかった（写真 2.1.2-3 参照）。地点 4 については、地点 4-3 は昨年度より更に土砂が流れ込み、地点 4-1 と 4-2 では倒木した木がメッシュボックスの上に載っていた（写真 2.1.2-3 参照）。なお、地点 4 では結実している個体も確認された。

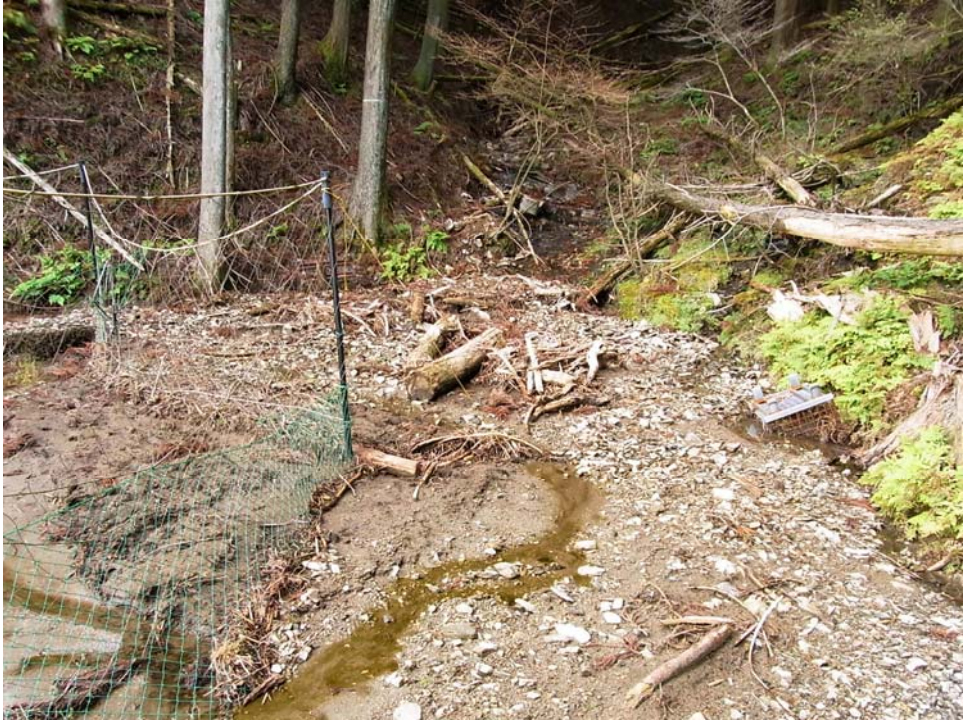
表 2. 1. 1-6 移植地点の状況 (地点 3)

地点名	移植地点 3		
移植対象種	ヤマジノホトトギス (18 個体)	広さ	約 0.5m×0.5m×3 箇所
立地環境	谷部湿性地		
地点図
