# 事案の概要

# 桑名市源十郎新田事案周辺見取図

# 桑名市源十郎新田事案に係る環境調査結果の概要と緊急対策

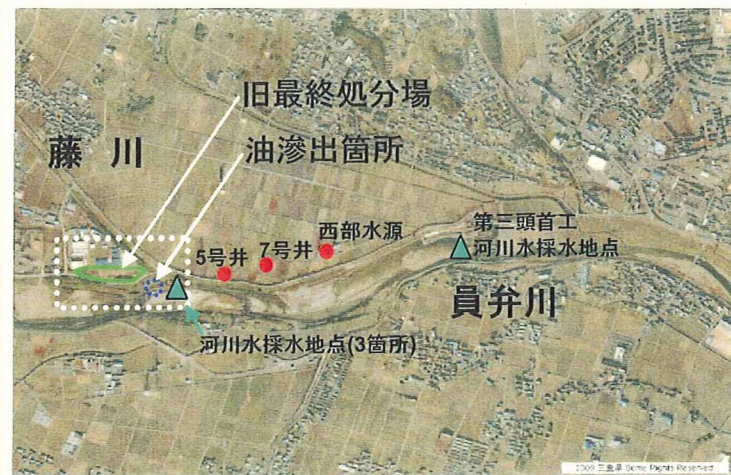
- S42頃 砂利業者が砂利採取実施
- S48～H5 A社の民間最終処分場として使用
- H19.9 合流部で油滲出確認
- H20.12 同社による矢板工等が完了
- H22.10 県が回収した油からPCBを検出
- H23.4 県による緊急対策(矢板工等)完了
