施設管理者からの劣化他情報及び法令点検等指摘事項

劣化度調査票

管理No.	1	-	1	三重県
施設名	青少年センター			
建物名	管理研修棟			
用途	研修施設	階数	地上	2
構造	鉄筋コンクリート		地下	0
建築年度(西暦)	1985	面積	延床面積(m ²)	2113
経年	34		概算建築面積(m ²)	1056
目標耐用年数	80		概算敷地面積(m ²)	0

調査日 2019年10月8,9日

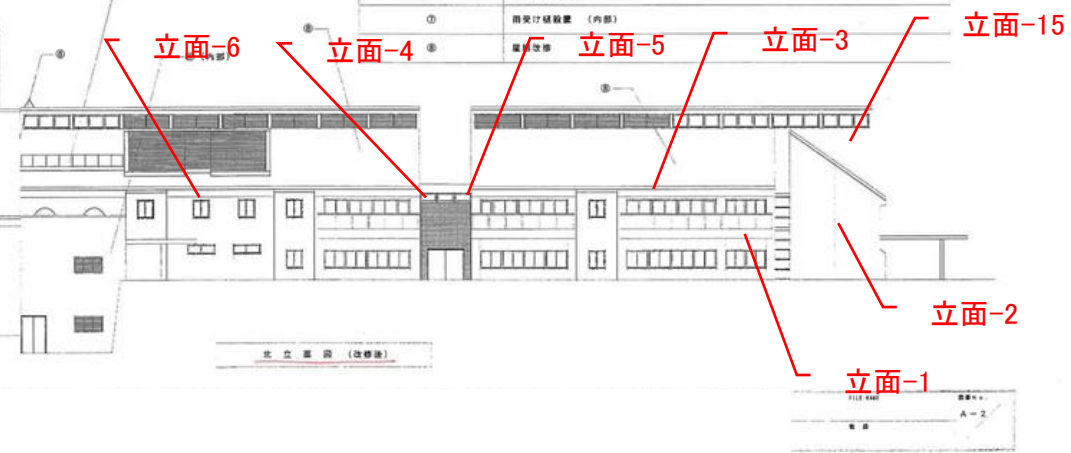
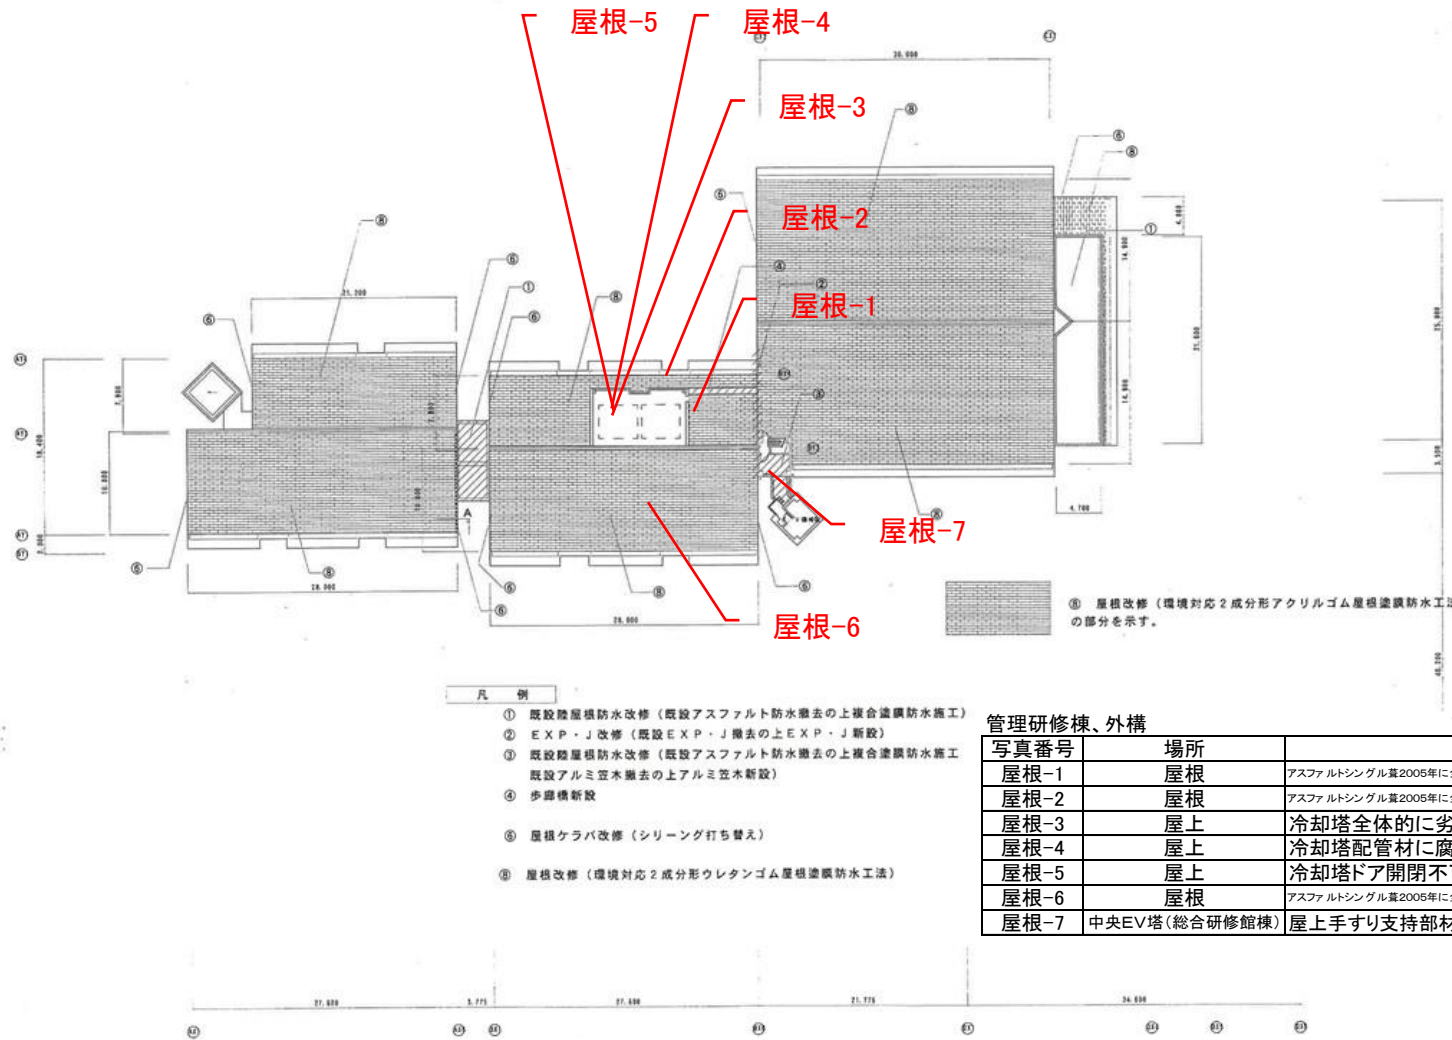
写真番号	場所	内容
立面-1	北側立面	軒先金物が全体的に腐食し、また、シール材も止水が効いていない
立面-2	階段塔	外壁石調吹付材の汚損が著しい
立面-3	北側立面	軒先金物が全体的に腐食し、また、シール材も止水が効いていない
立面-4	北側立面	軒裏の吹付材に雨水浸入による膨れがみられる
立面-5	北側立面	軒先部分の金物が脱落下の恐れあり
立面-6	北側立面	軒先金物が全体的に腐食し、また、シール材も止水が効いていない
立面-7	中央EV塔(総合研修館棟)	外壁石調吹付材の汚損が著しい
立面-8	中央EV塔(総合研修館棟)	外壁石調吹付材の汚損が著しい
立面-9	南側立面	軒先金物が全体的に腐食し、また、シール材も止水が効いていない
立面-10	南側立面	軒先金物が全体的に腐食し、また、シール材も止水が効いていない
立面-11	南側立面	アルミ窓一部にゴム部品の剥がれあり
立面-12	南側立面	ベランダの吹付材に雨水浸入による膨れがみられる
立面-13	南側立面	軒先金物が全体的に腐食し、また、シール材も止水が効いていない
立面-14	南側立面	軒先金物が全体的に腐食し、また、シール材も止水が効いていない
立面-15	北側立面	外壁吹付材に雨水浸入による膨れがみられる

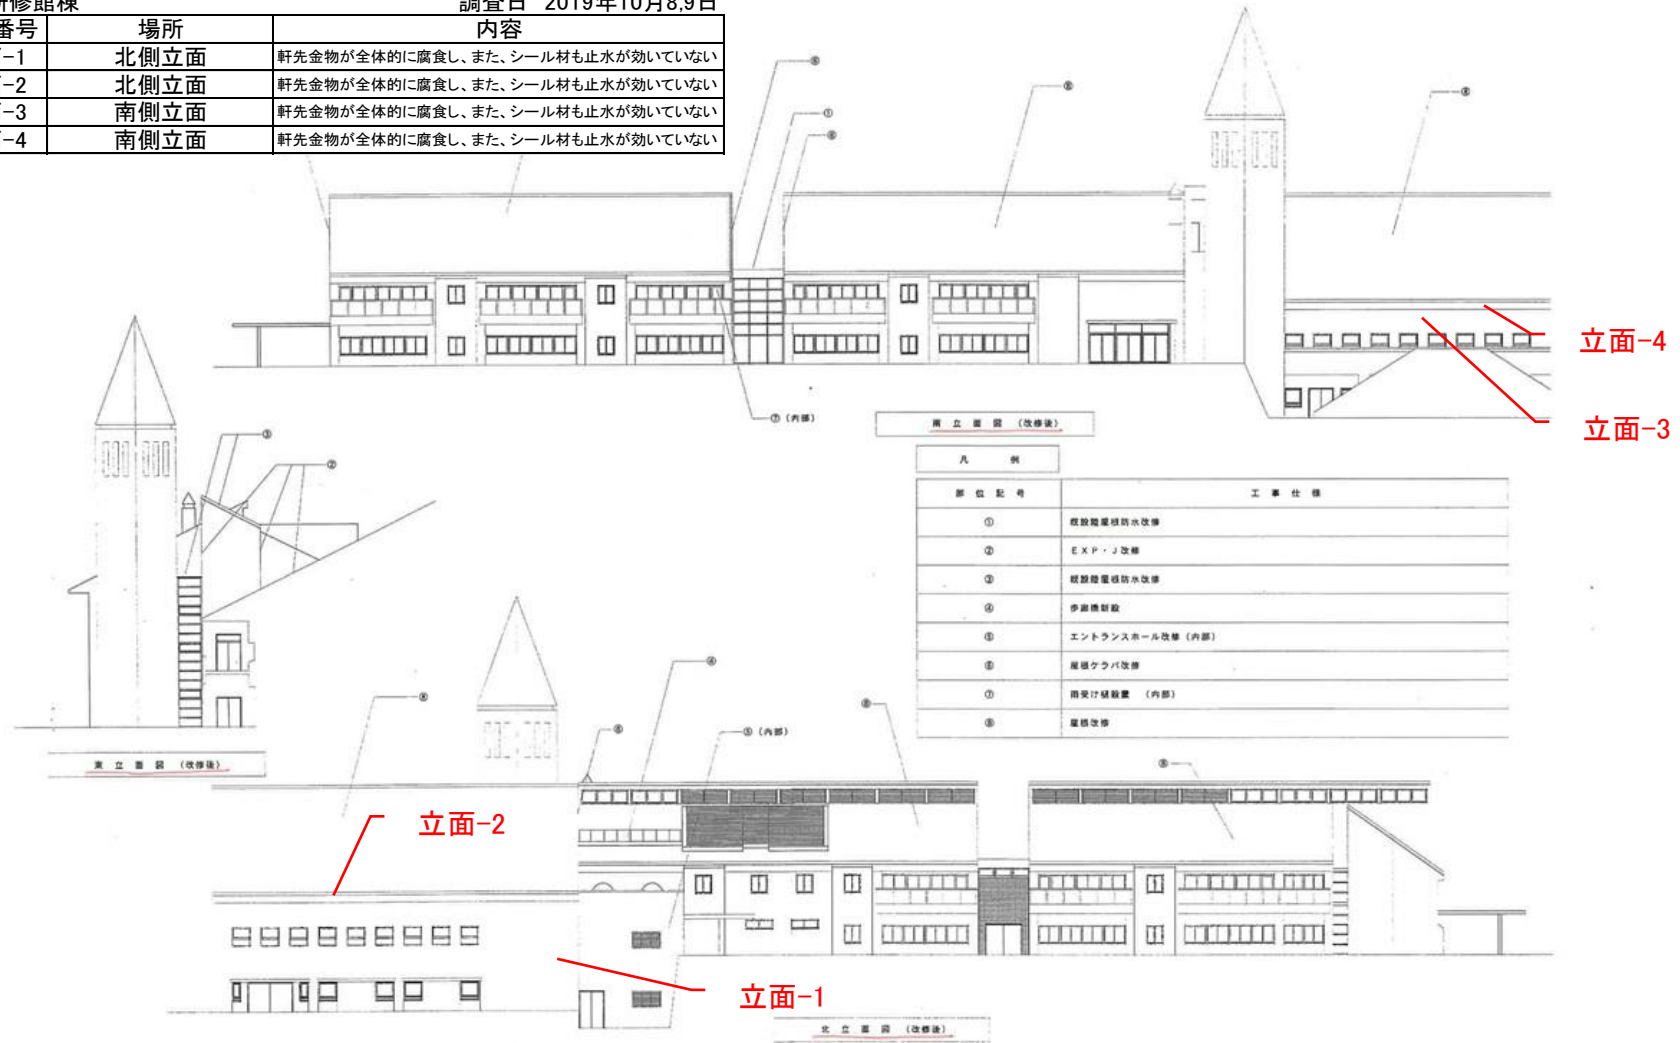
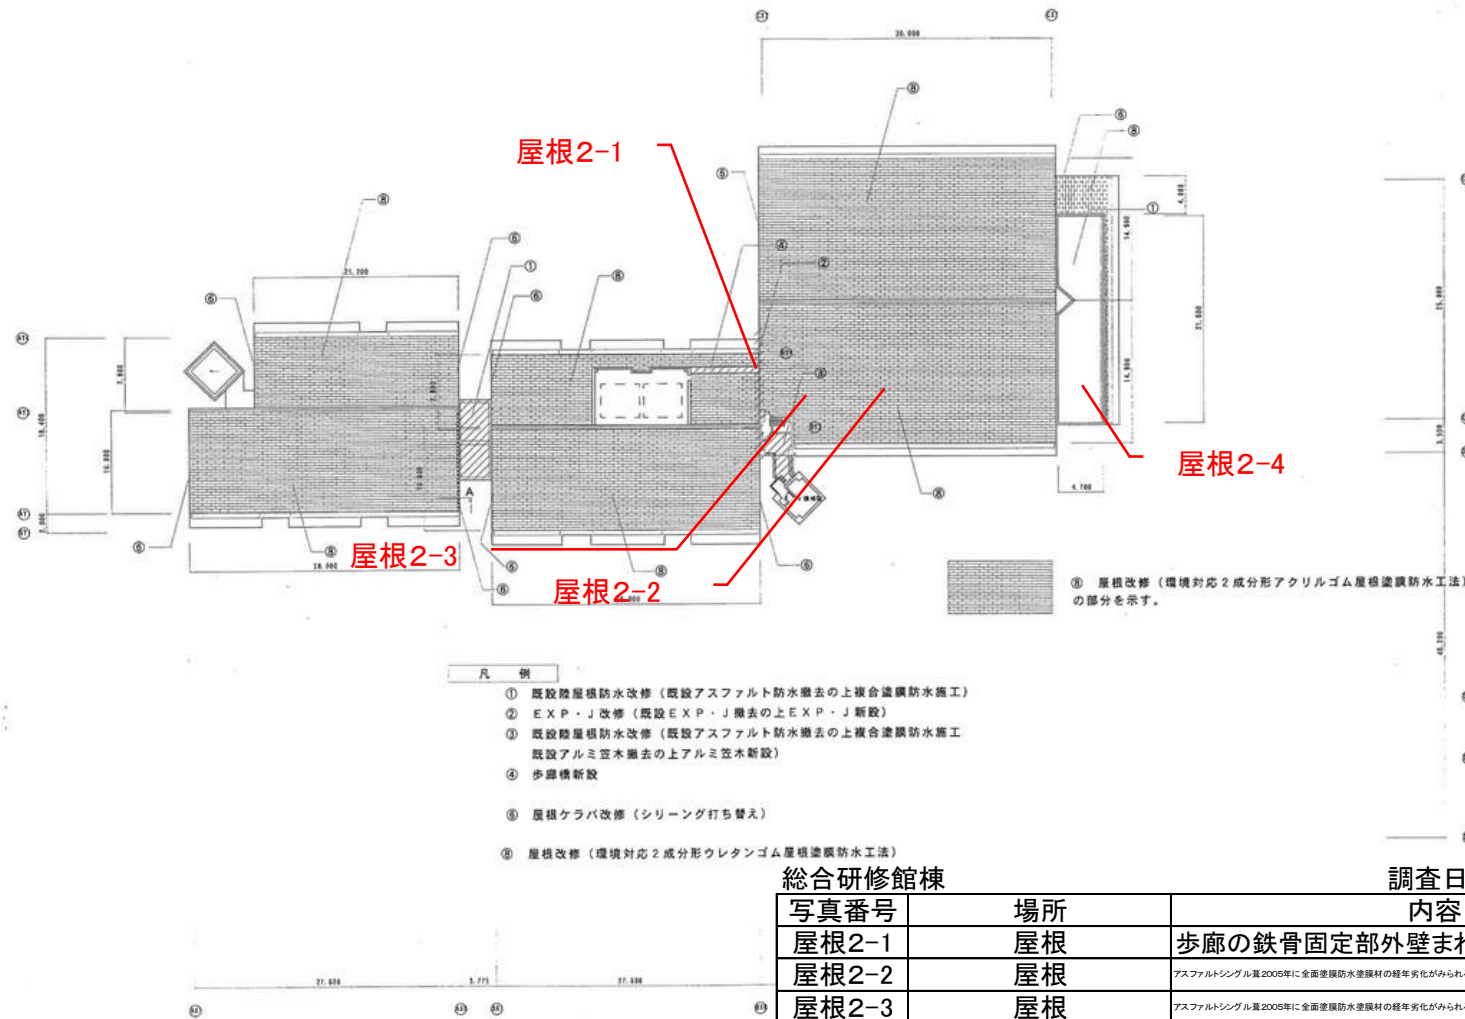
写真番号	場所	内容
立面-1	北側立面	軒先金物が全体的に腐食し、また、シール材も止水が効いていない
立面-2	北側立面	軒先金物が全体的に腐食し、また、シール材も止水が効いていない
立面-3	南側立面	軒先金物が全体的に腐食し、また、シール材も止水が効いていない
立面-4	南側立面	軒先金物が全体的に腐食し、また、シール材も止水が効いていない

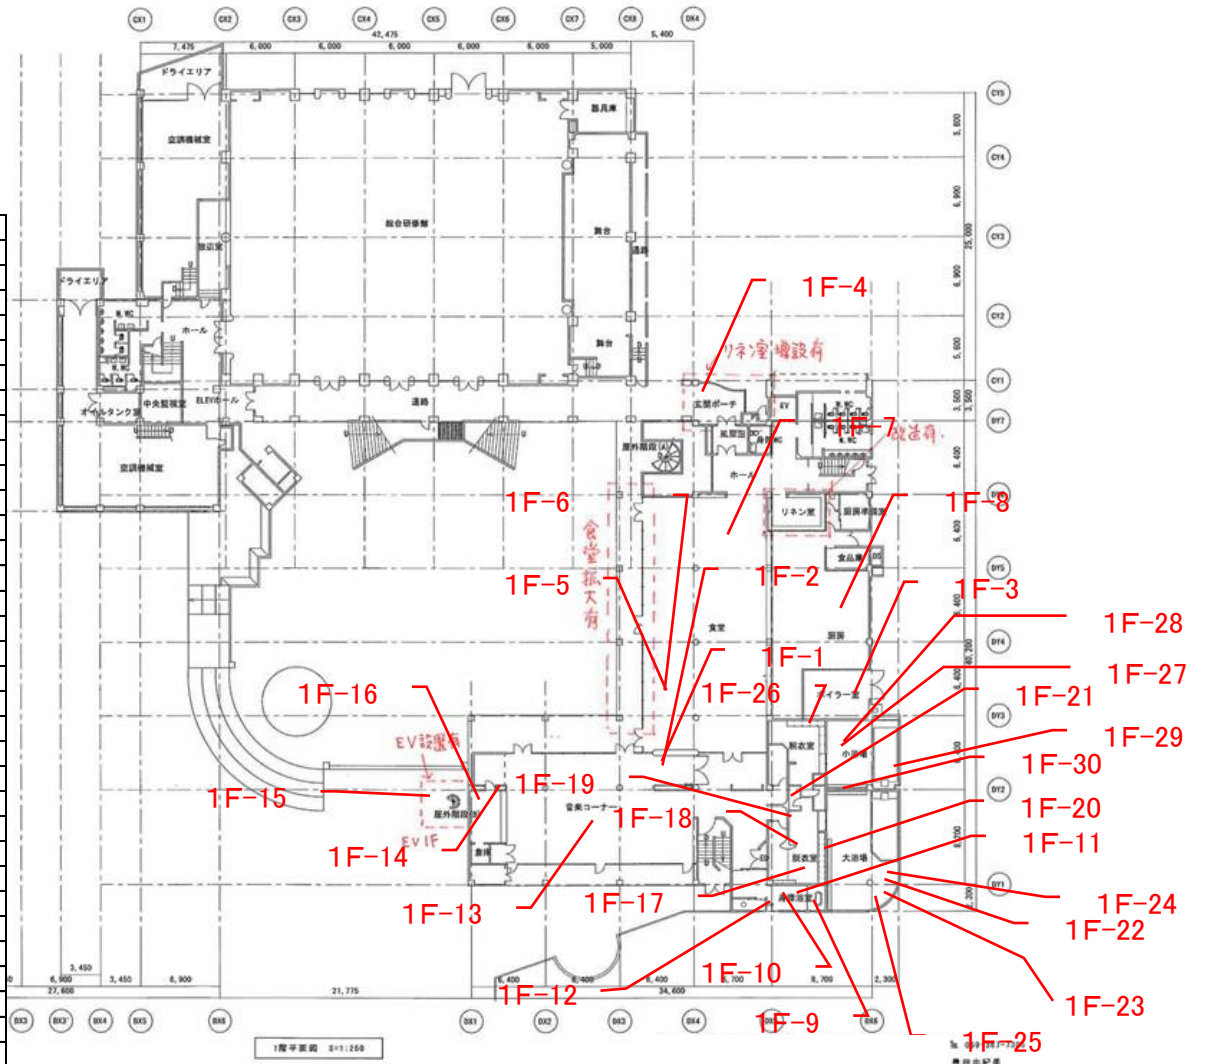
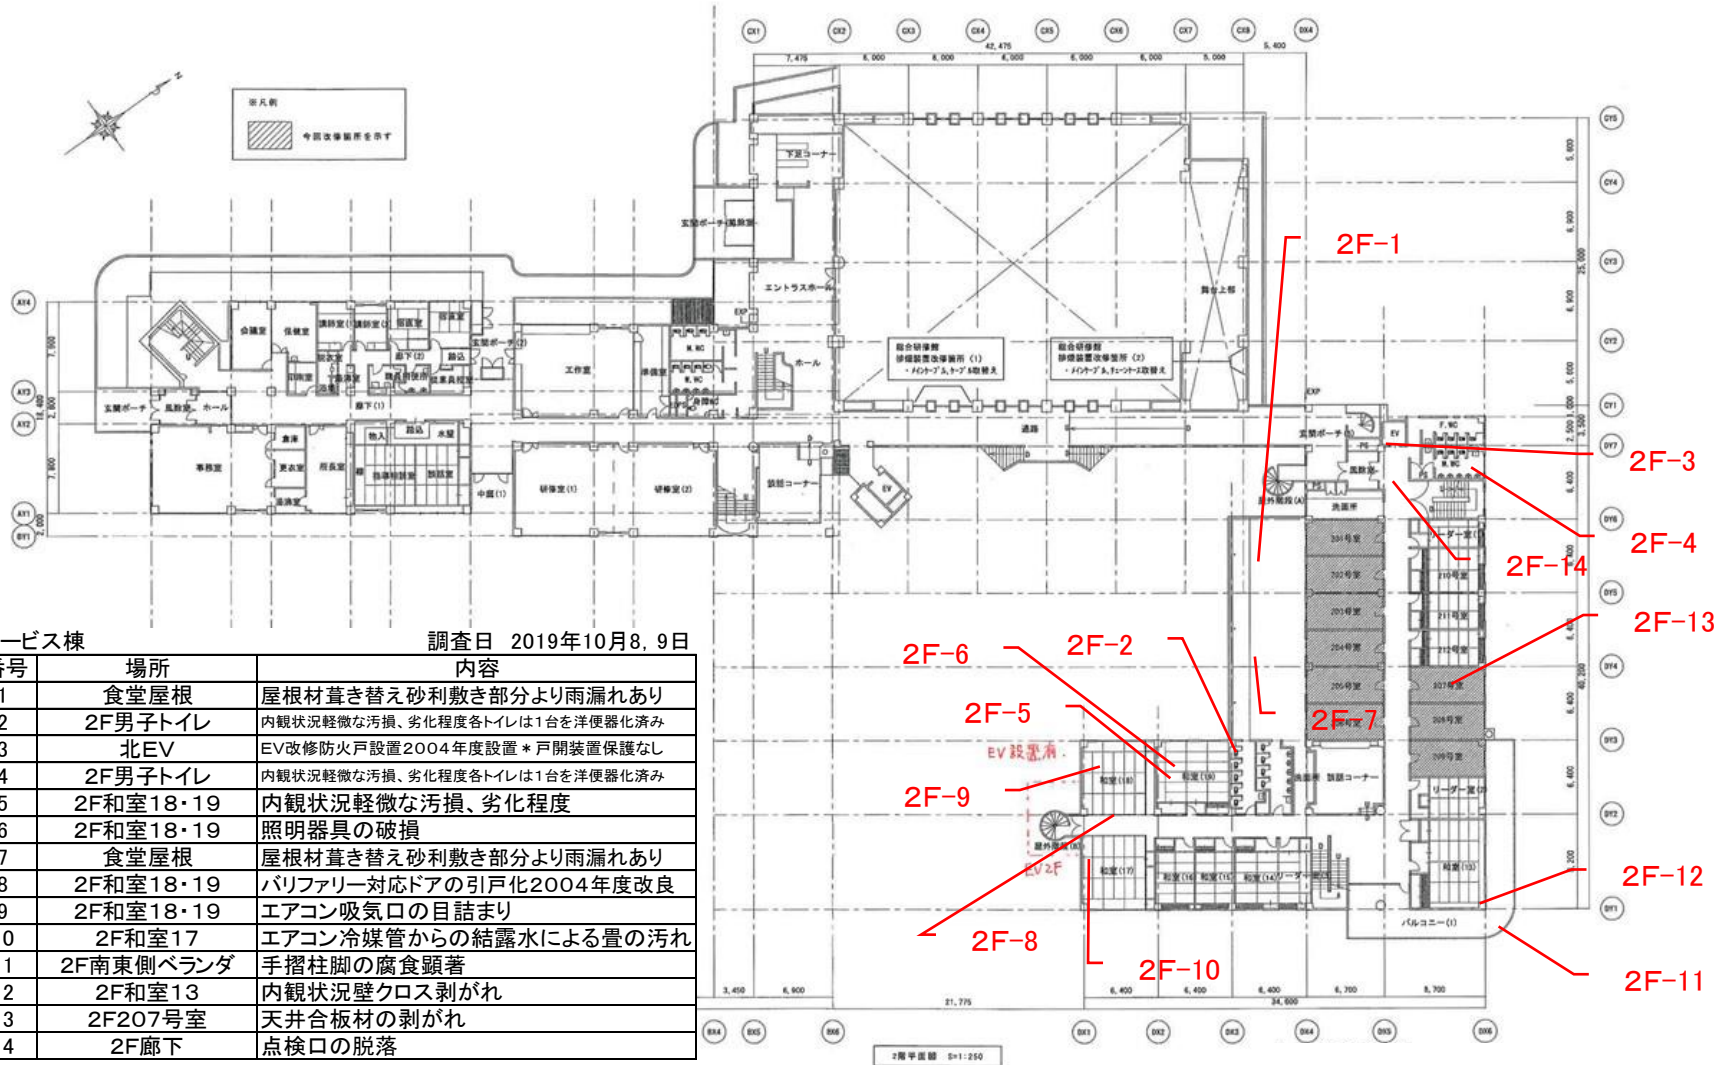
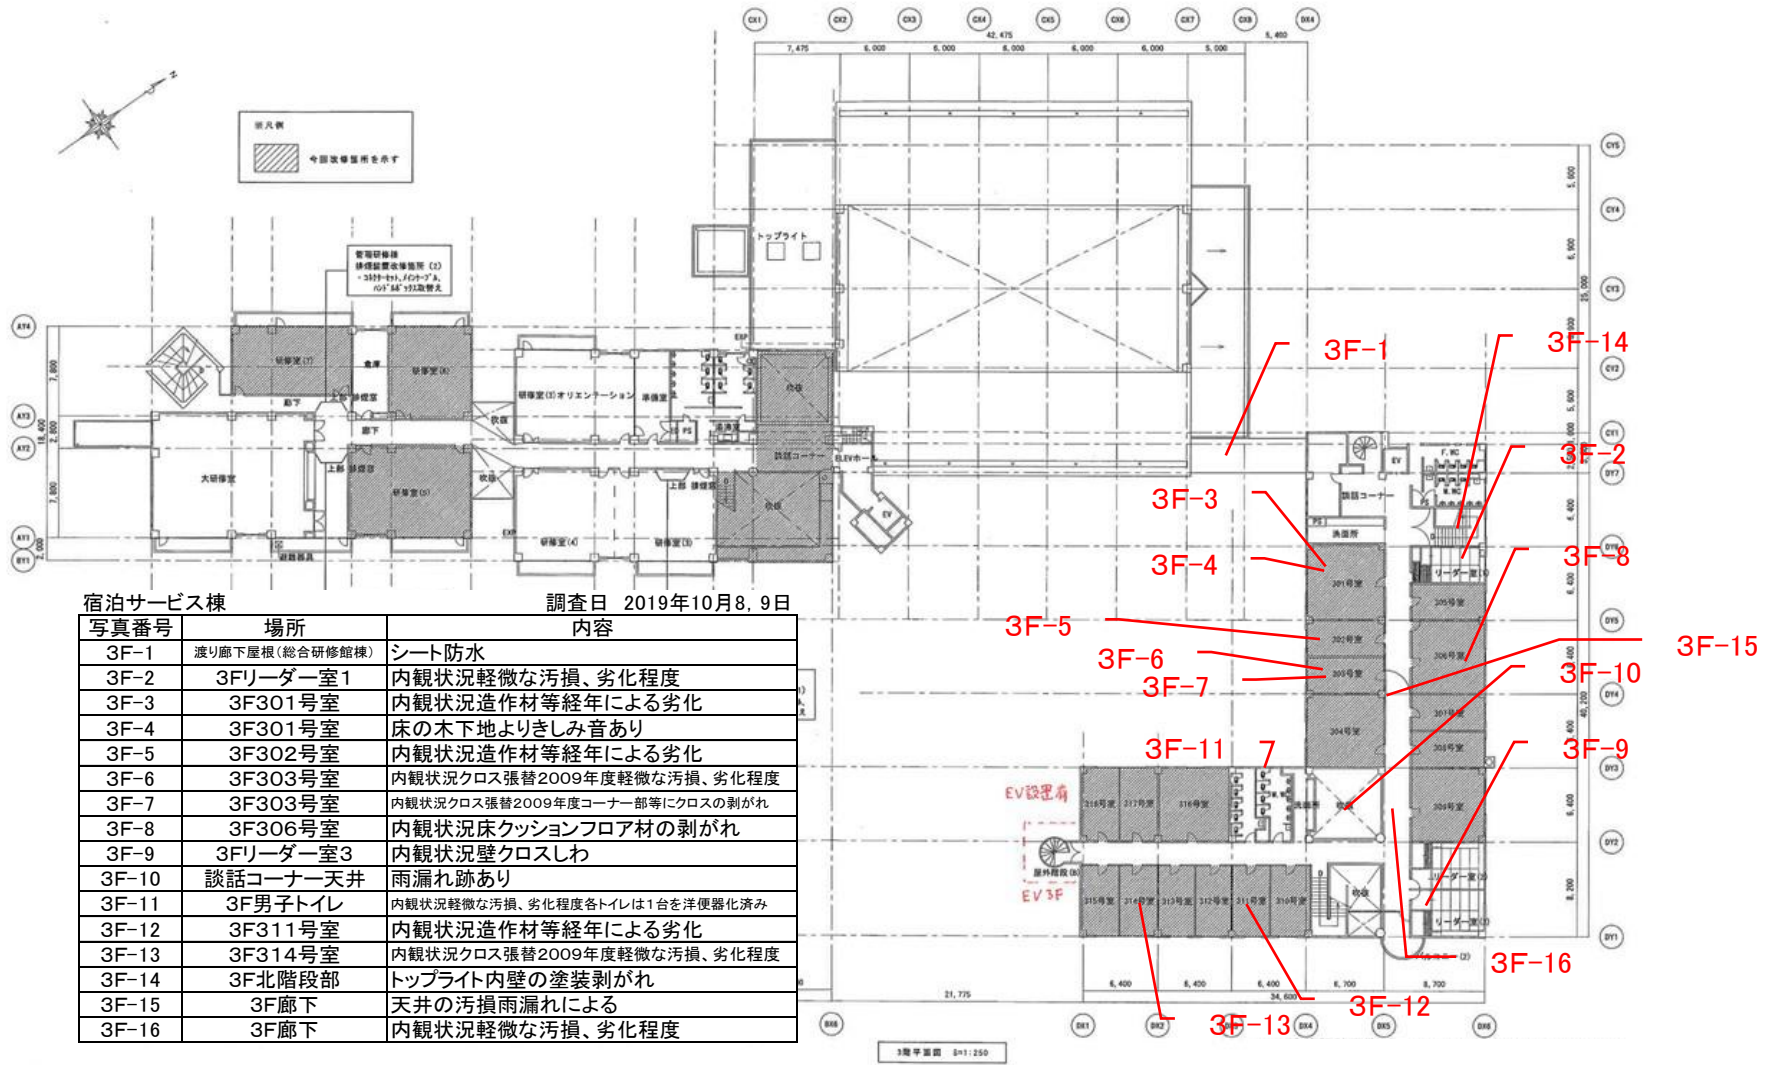
写真番号	場所	内容
1F-1	音楽コーナー(ラウンジ)	天井汚損(工事中)2Fトイレ排水管取替済現在、漏れないことを確認中
1F-2	音楽コーナー(ラウンジ)	天井汚損(工事中)2Fトイレ排水管取替済現在、漏れないことを確認中
1F-3	ボイラ室	温水ヒータ1985年製
1F-4	1Fリネン室	内観状況軽微な汚損、劣化程度
1F-5	食堂	増床部天井からの雨漏れによる天井汚損
1F-6	食堂	増床部天井からの雨漏れによる天井汚損
1F-7	食堂	内観状況軽微な汚損、劣化程度
1F-8	厨房	内観状況軽微な汚損、劣化程度
1F-9	身障者用浴室	内観状況内壁タイルの浮きや、シャワー水栓の水漏れあり
1F-10	身障者用浴室	シャワー水栓から水漏れ
1F-11	身障者用浴室	洗面器給水管から水漏れ
1F-12	身障者用浴室	内壁タイルの浮き
1F-13	音楽コーナー(ラウンジ)	内観状況天井からの水漏れ壁クロス剥がれあり
1F-14	音楽コーナー(ラウンジ)	壁クロスの剥がれ
1F-15	南EV棟1F	内観状況軽微な汚損、劣化程度
1F-16	音楽コーナー(ラウンジ) 厨房	内観状況軽微な汚損、劣化程度
1F-17	大浴場脱衣室	内観状況天井、脱衣棚に劣化あり
1F-18	大浴場脱衣室	天井汚損(カビ発生)
1F-19	大浴場脱衣室	洗面ユニット扉板剥がれ
1F-20	大浴場脱衣室	作り付け脱衣棚合板剥がれ
1F-21	大浴場トイレ	内観状況軽微な汚損、劣化程度
1F-22	大浴場	内観状況内壁タイルに浮きあり
1F-23	大浴場	内部タイル各所に浮きあり
1F-24	大浴場	天井材に汚損あり
1F-25	大浴場	シャワー水栓2002年度取替一部に水漏れ
1F-26	小浴場脱衣室	内観状況天井、脱衣棚に劣化あり
1F-27	小浴場	内観状況内壁タイルに浮きあり
1F-28	小浴場	天井材に汚損あり
1F-29	小浴場	内部タイル各所に浮きあり
1F-30	小浴場	シャワー水栓2002年度取替一部に水漏れ
1F-31	ボイラ室	濾過器水漏れあり
1F-32	ボイラ室	濾過器制御盤
1F-33	ボイラ室	温水ヒータ1985年製

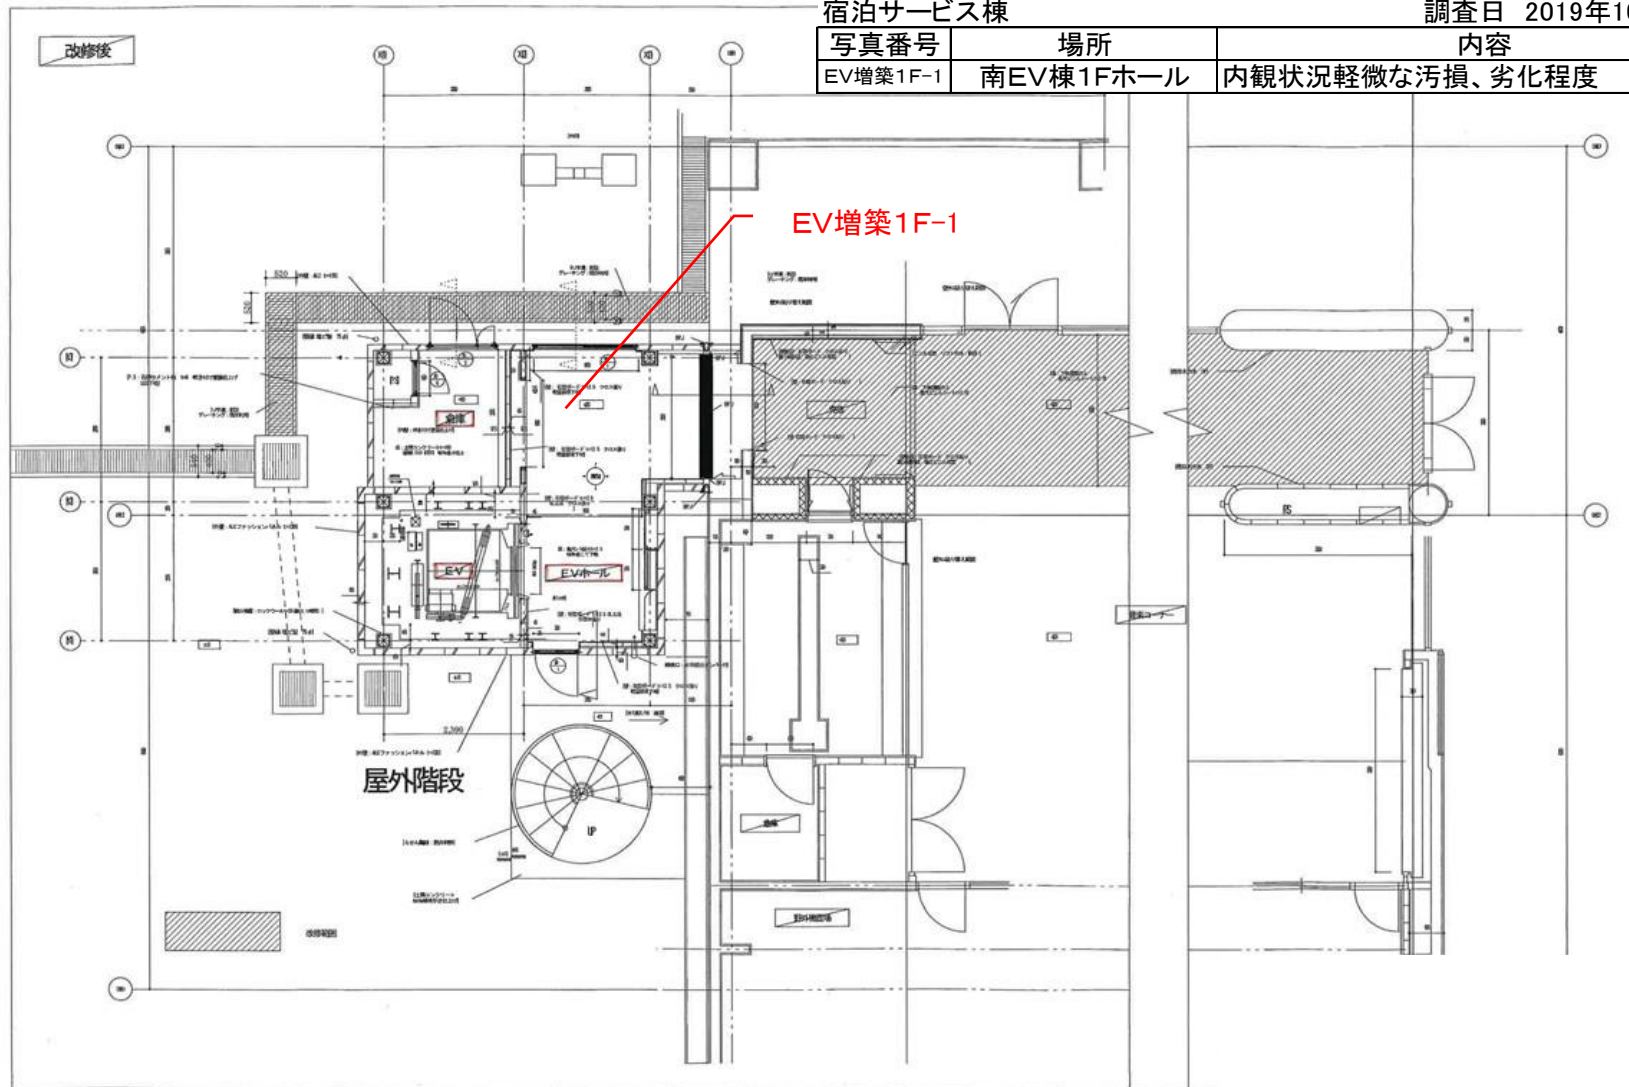
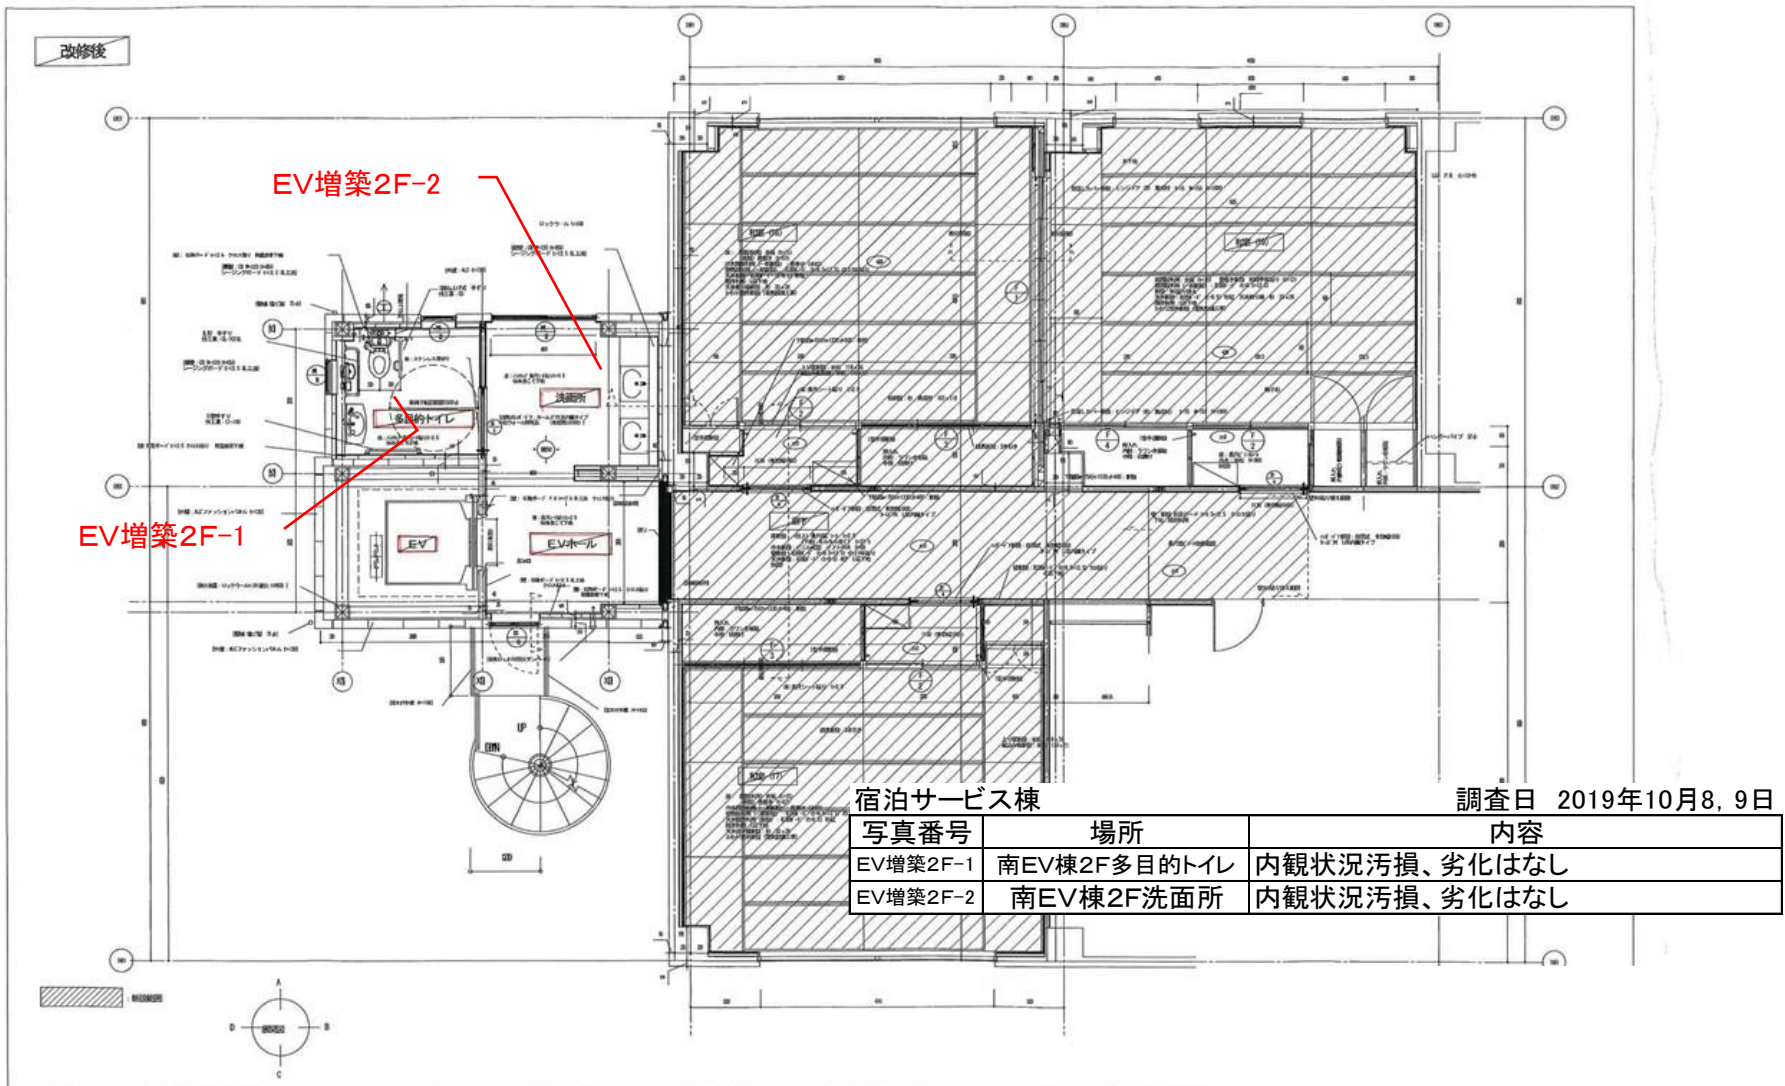
写真番号	場所	内容
EV増築1F-1	南EV棟1Fホール	内観状況軽微な汚損、劣化程度

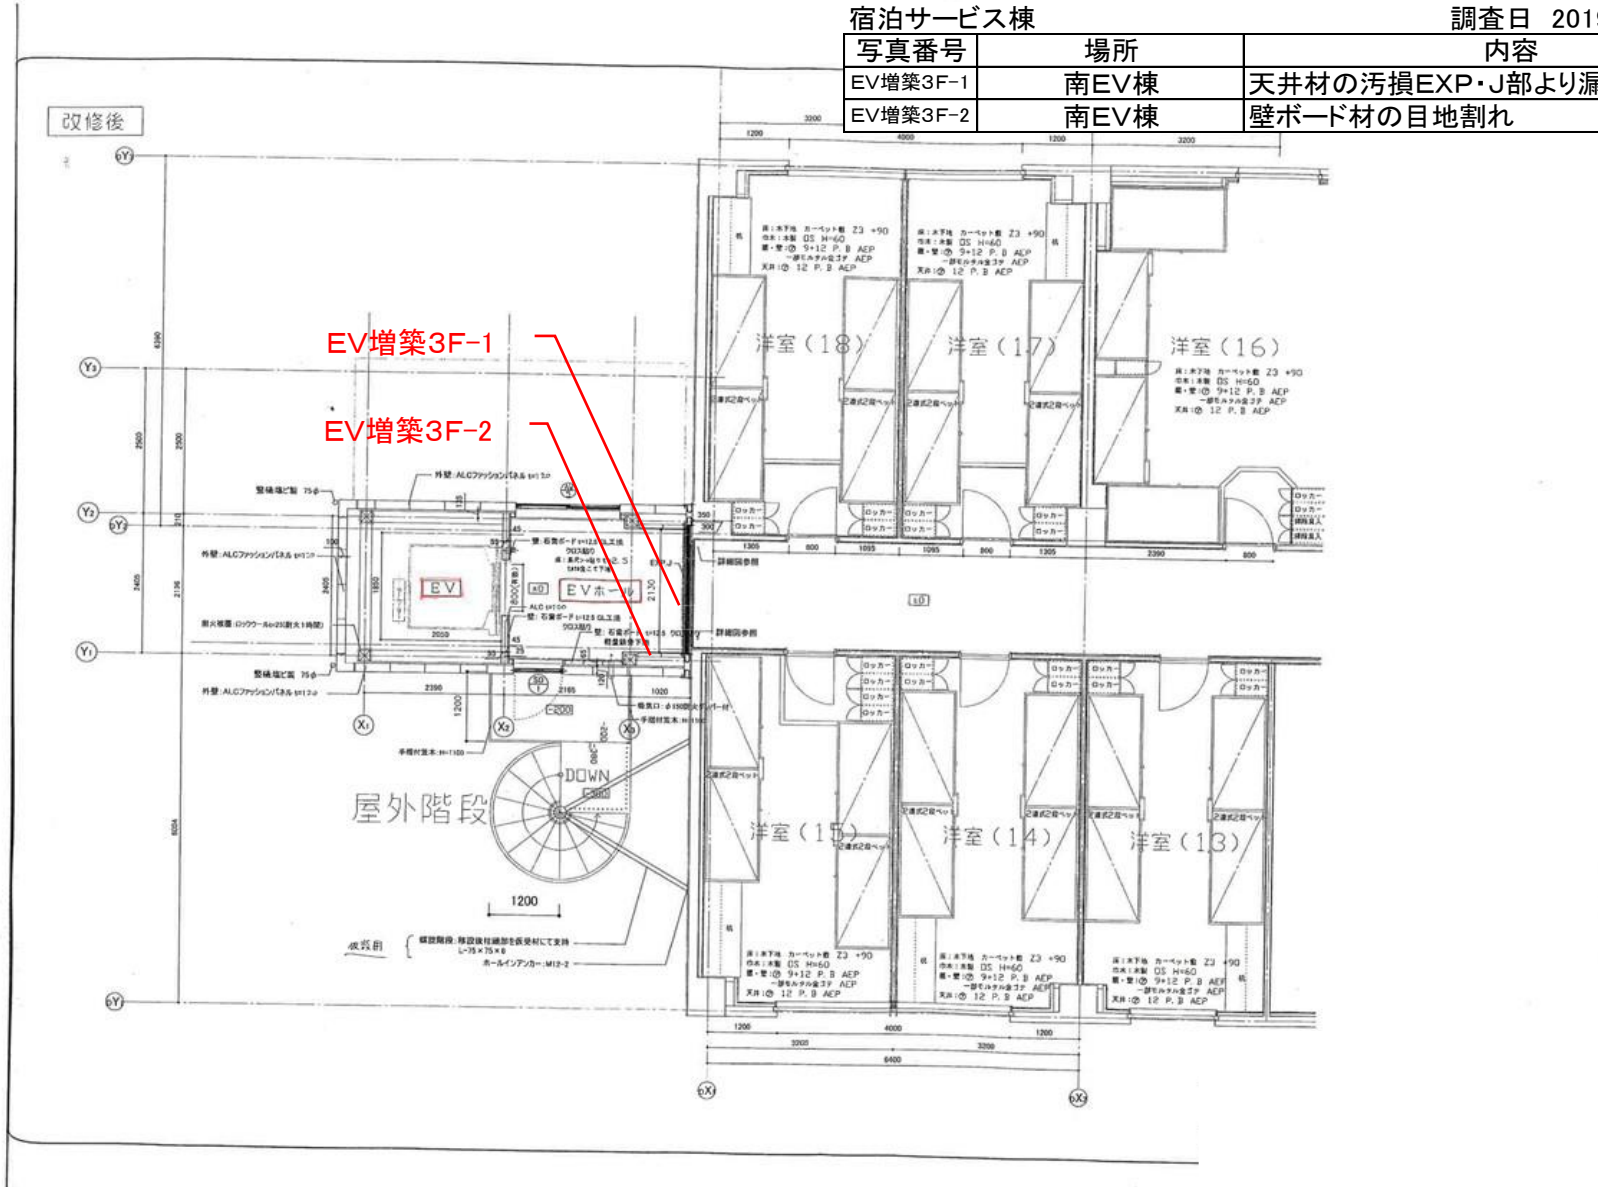
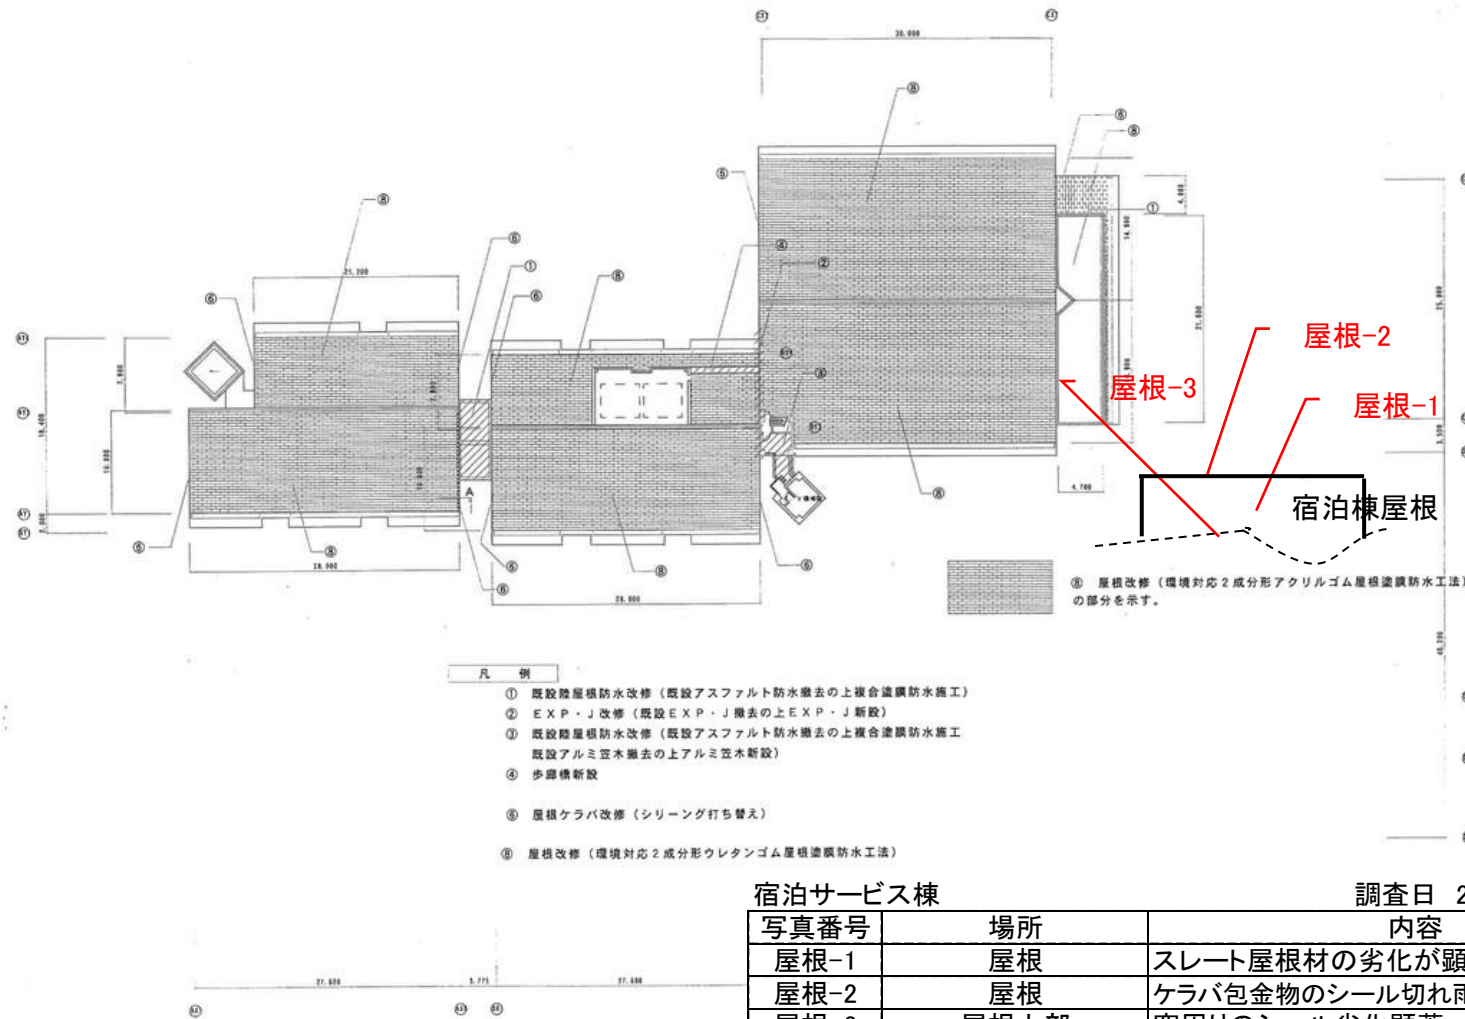
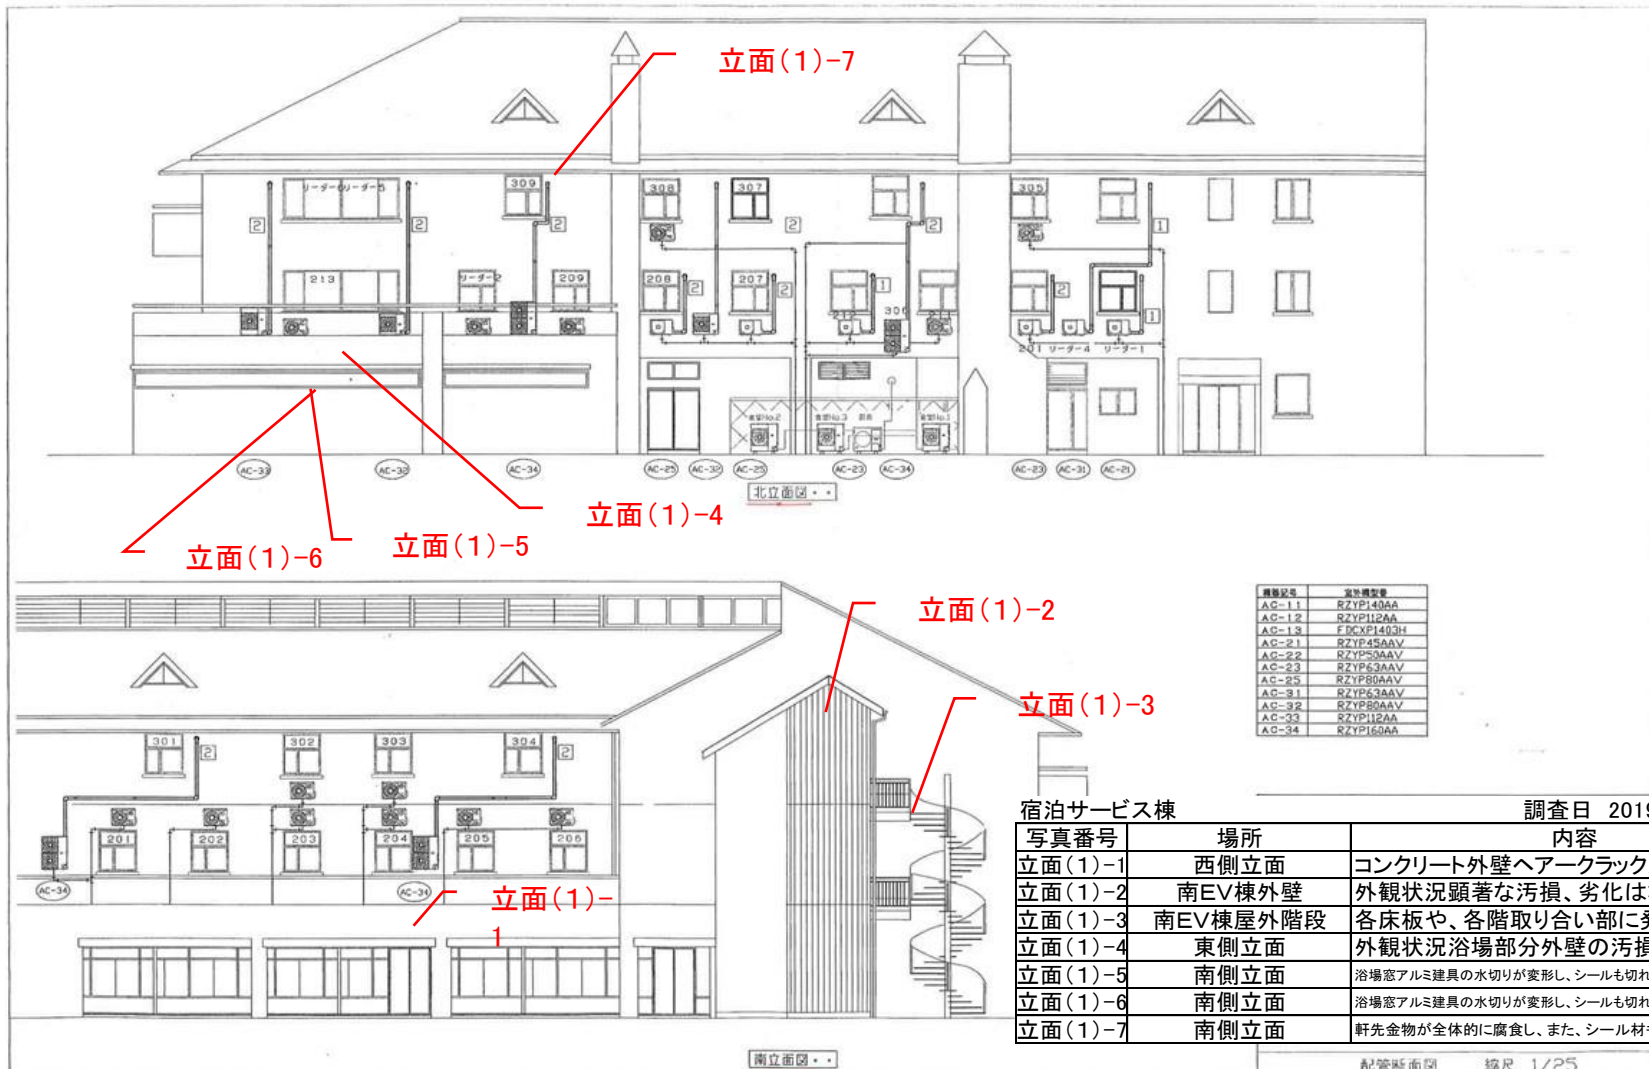
写真番号	場所	内容
EV増築3F-1	南EV棟	天井材の汚損EXP・J部より漏水あり
EV増築3F-2	南EV棟	壁ボード材の目地割れ
