第11回 桑名市源十郎新田事案技術検討専門委員会

説明資料

令和4年1月7日

三重県

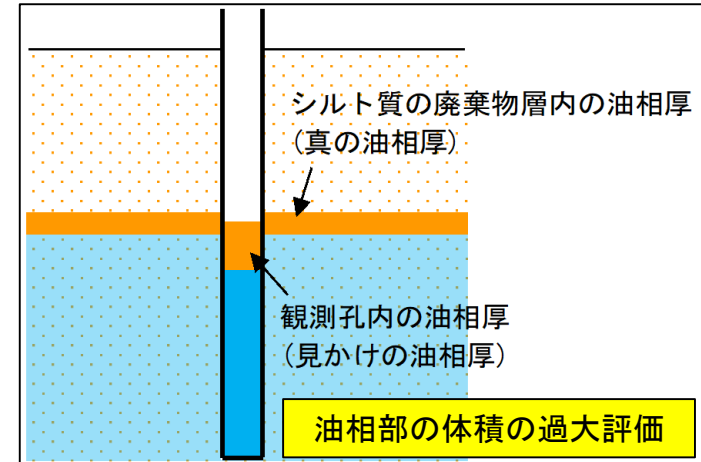
見かけの油相厚と真の油相厚のイメージ図

シルト質の廃棄物が埋め立てられている旧処分場は、毛管現象の影響やエマルジョン化した油の水との分離により、観測井内の(見かけの)油相厚はシルト質の廃棄物層内の(真の)油相厚よりも大きいことがわかっており、油相厚が過大評価となっている。

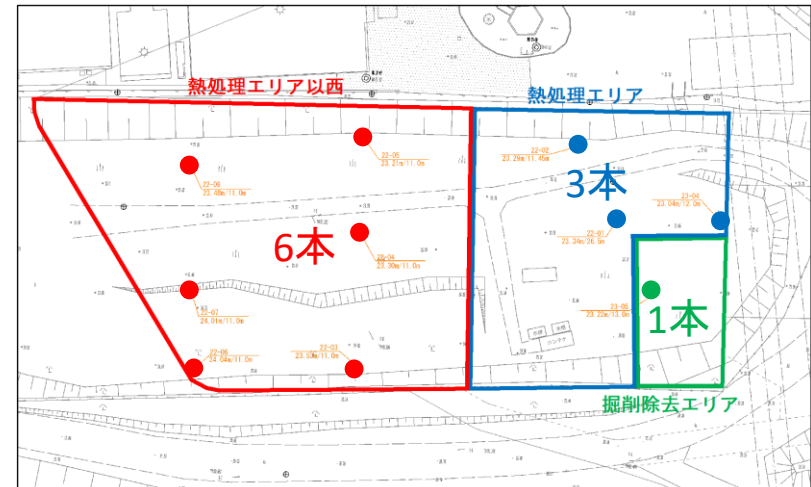
前期対策時の土壌TPH分析箇所(10箇所)

旧処分場内のTPH分析は、10箇所ですべて1～2m深度毎であり、データ数は十分ではない。

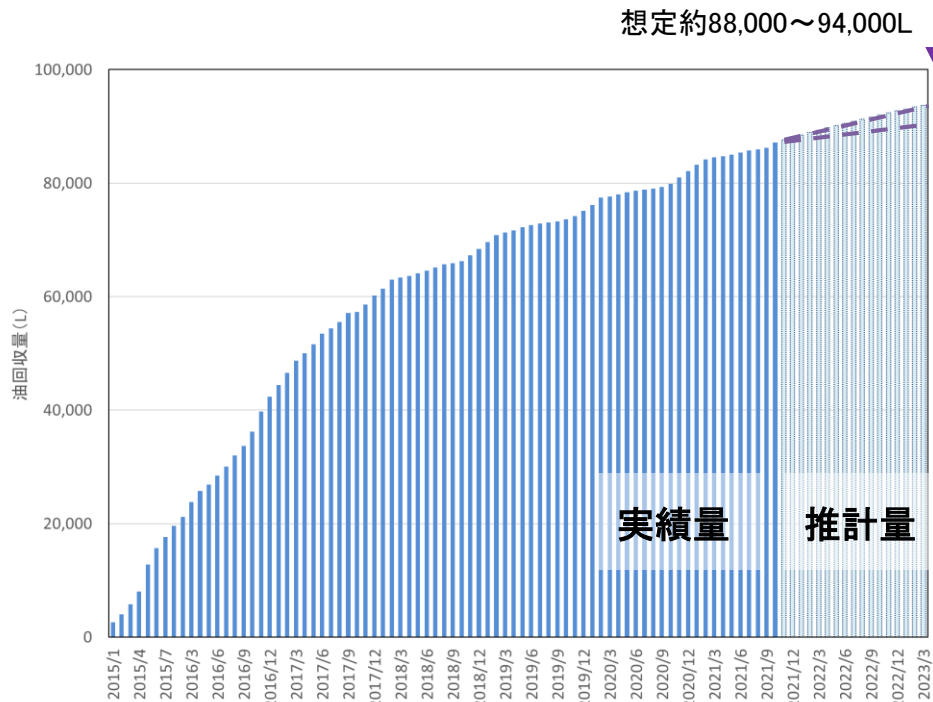
油回収量の累計(実績:H27.5～R3.11、推計R3.6～R5.3)

高水敷部、北側・振子川護岸エリアにおける集油設備による**油回収実績量は87,169L**であり、拡散している**移動態油量の見込み約100,000L**に対し**87%程度が回収できた**。
(平成27年5月～令和3年11月)

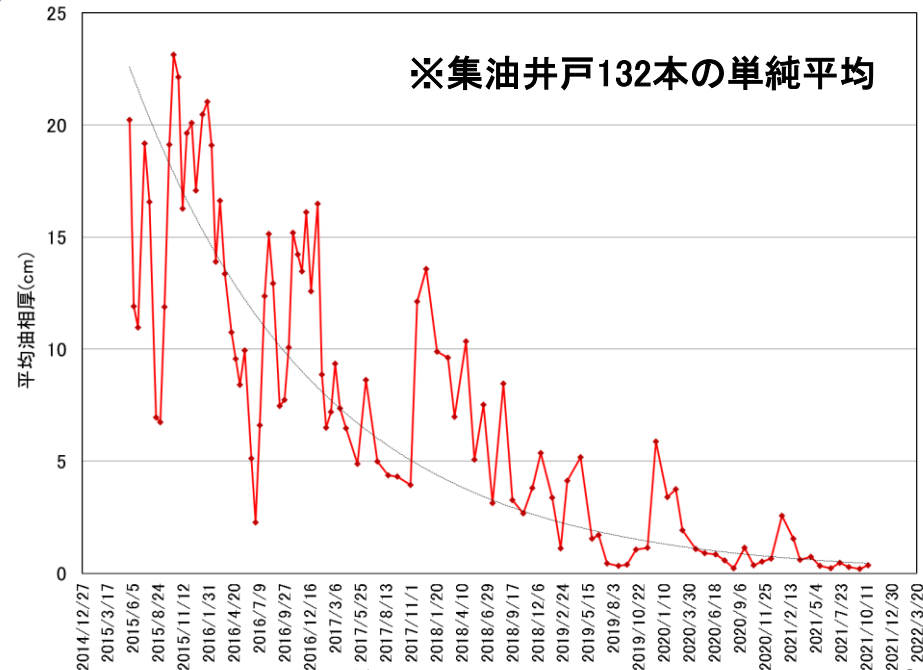
油相厚の推移(H27.5～R3.11)

また、両エリアの集油井戸における**月平均油相厚は20.2 cmから減少し、概ね 1 cm程度**となった(平成27年5月～令和3年11月)。冬季には油相厚が大きくなる傾向が見られるため、回収を継続していく。

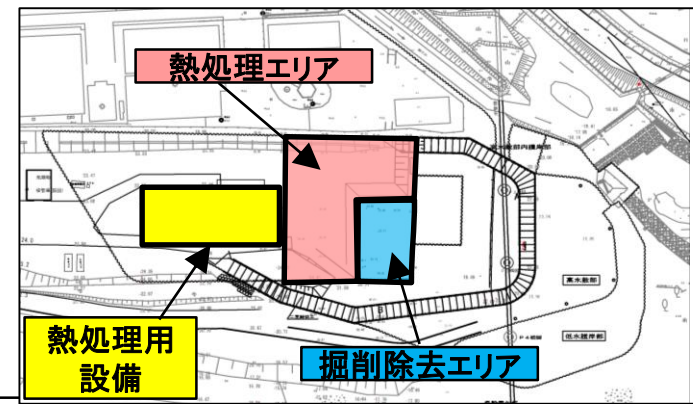
熱処理工設備配置図及び減失井戸

熱処理工等の実施により、**19本の既存の集油井戸を撤去し、使用できなくなる。**

一方、熱処理工により油の流動性が高まると考えられるため、**大口径集油井戸を1本追加で設置し、旧処分場内の油回収を進めることとしたい。**

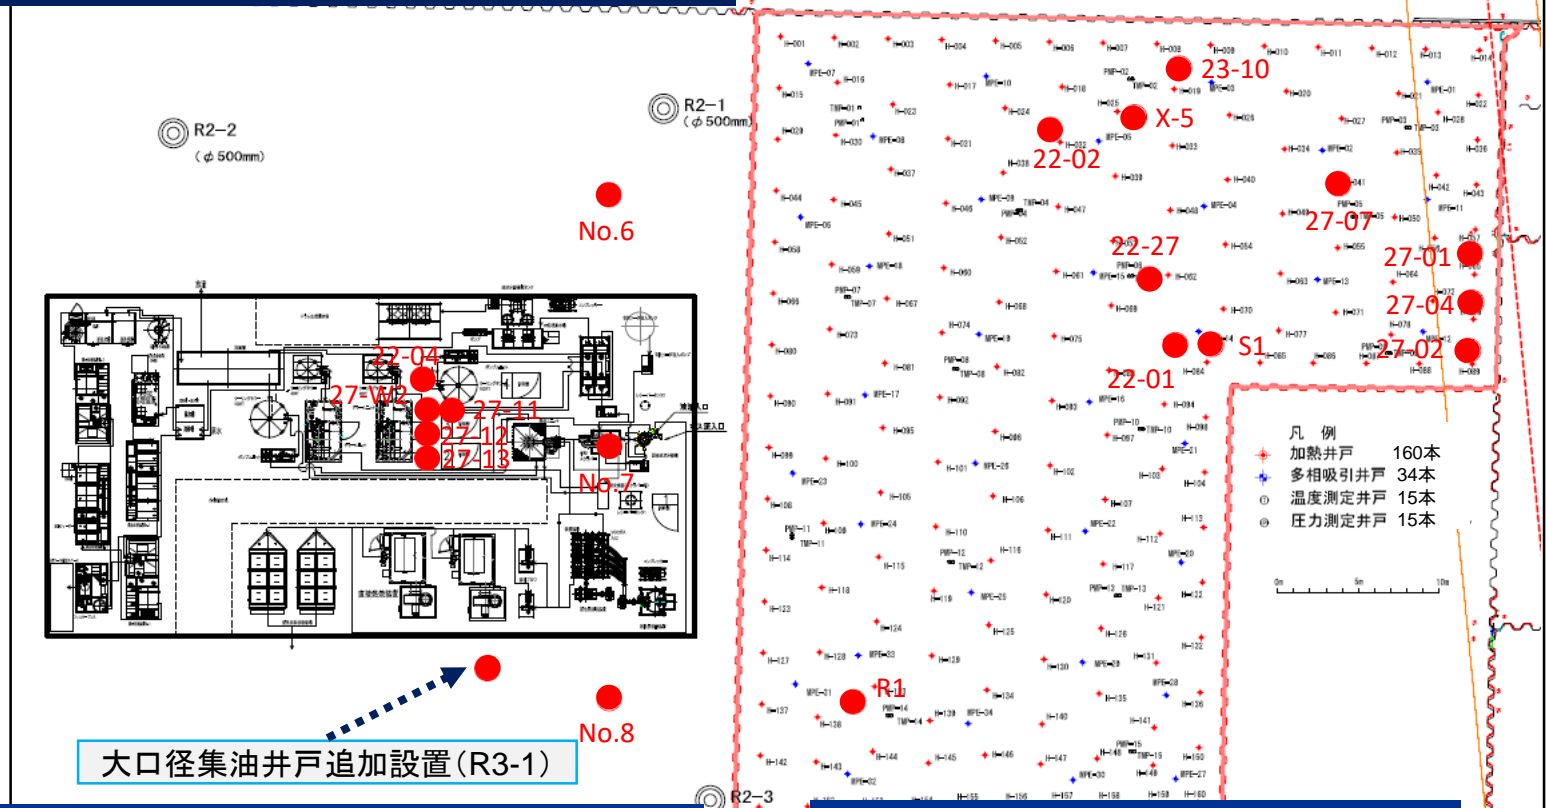
熱処理エリア以西減失井戸(8本)

熱処理エリア減失井戸(11本)

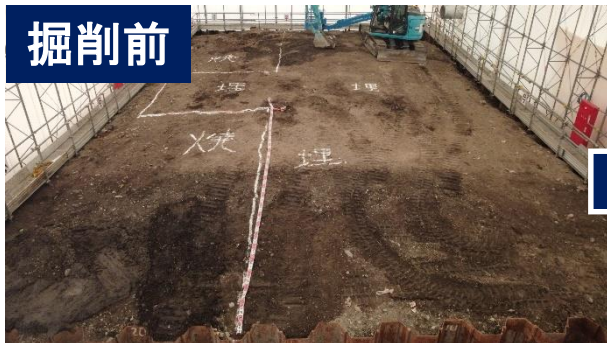
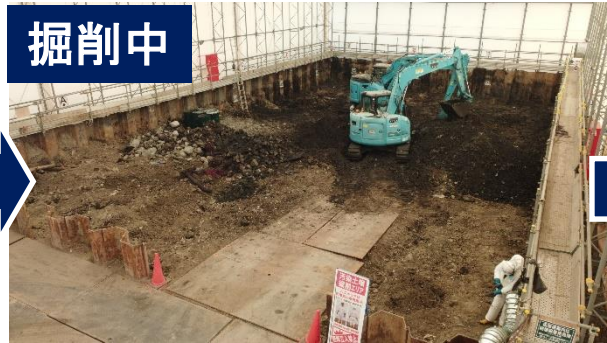
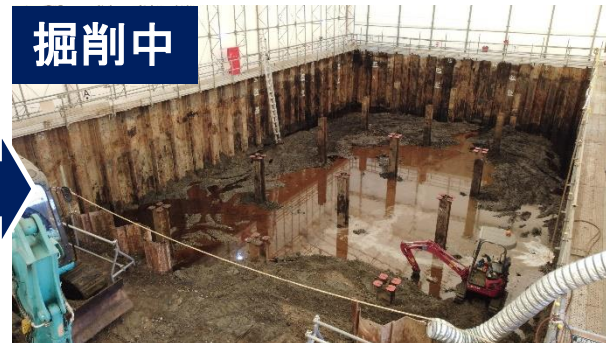
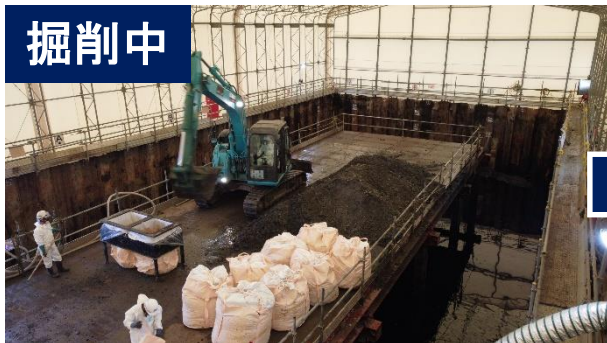
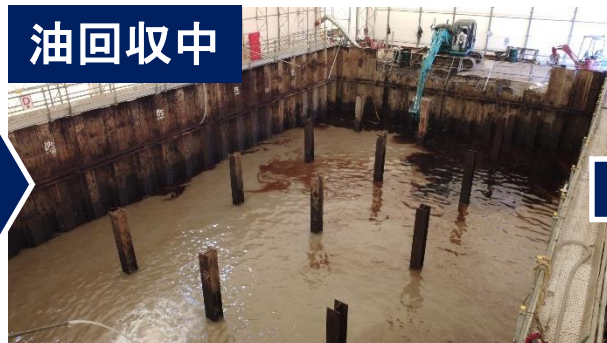
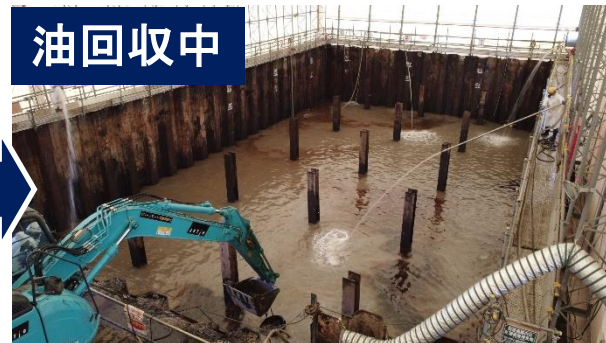
掘削除去エリアにおいて、**TP+15.00mまで掘削除去**を行った。掘削物は事前に調査した区分に従い処理し、水に浮いた油は回収しドラム缶（50本、10,974kg）に保管中であり今後処理を行う。

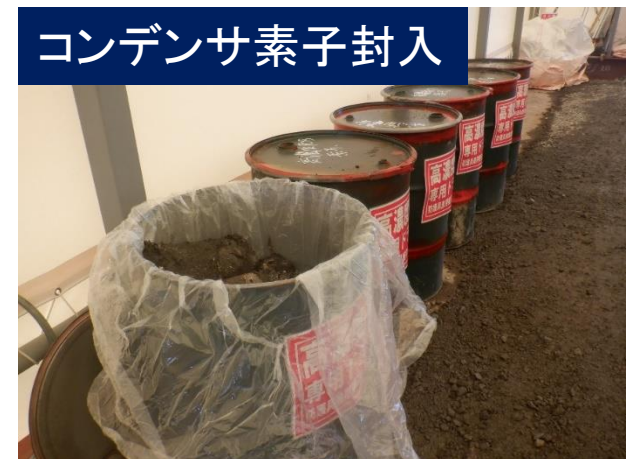
コンデンサ素子封入

・コンデンサ素子のPCB含有量は、19,000～120,000 mg/kgであり、高濃度PCBとして適正に処理を行う予定。(ドラム缶総重量1408.8kg)

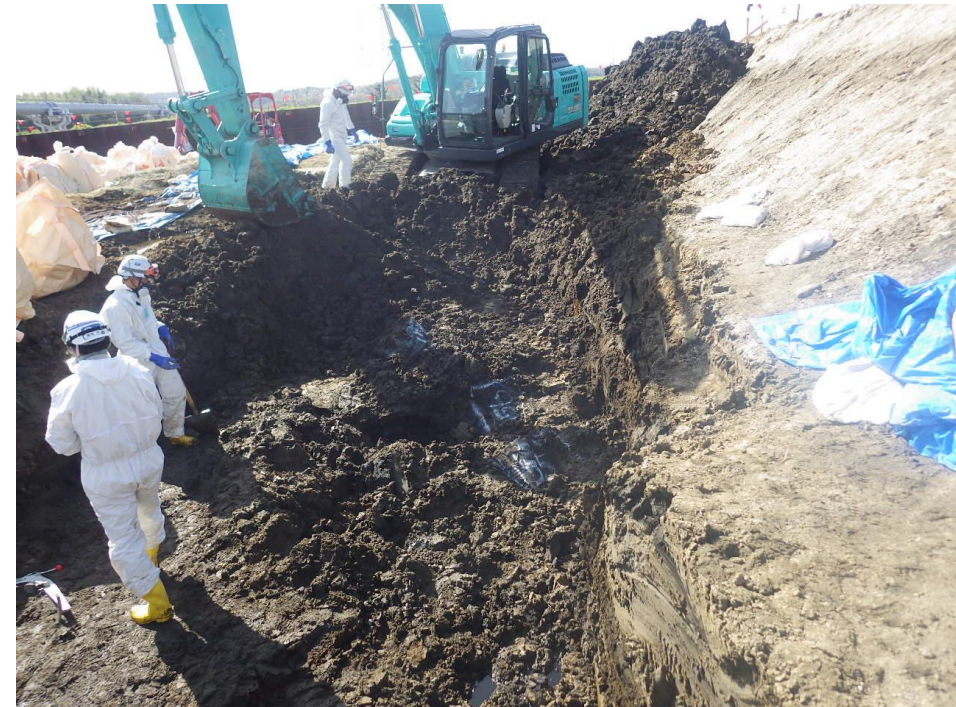
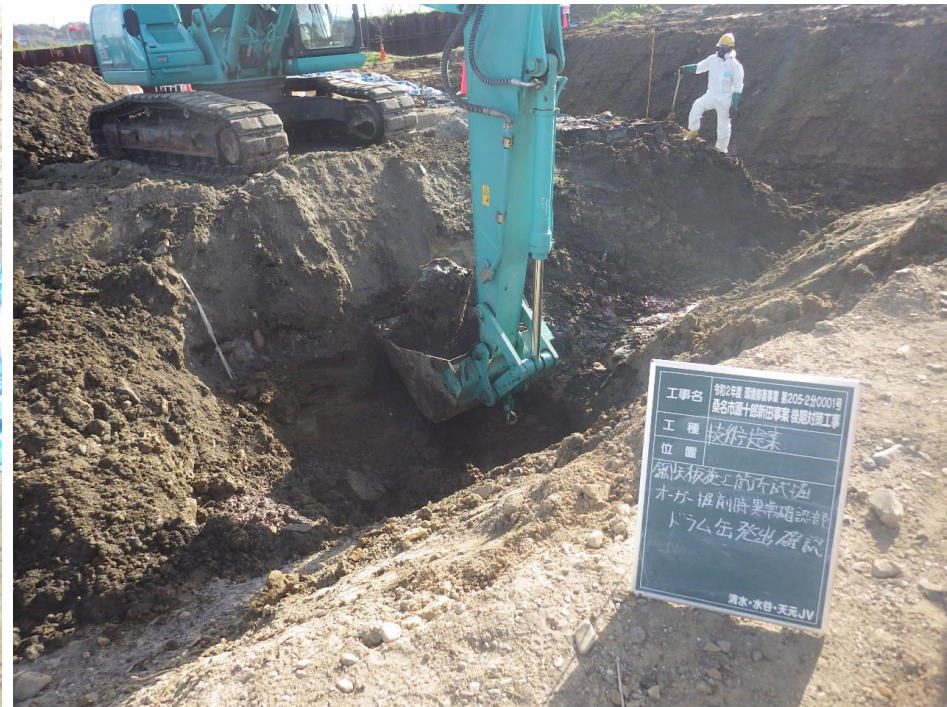
■埋設ドラム缶探索中の状況(熱処理エリア)

令和3年3～6月にかけて掘削除去エリア及び熱処理エリアで探索作業を実施したところ、ドラム缶が発見された。このため、バックホウのアームにより深度TP +17.0mまで地中のドラム缶を探索することとし、令和3年8～10月までに630本のドラム缶を発見し除去した。

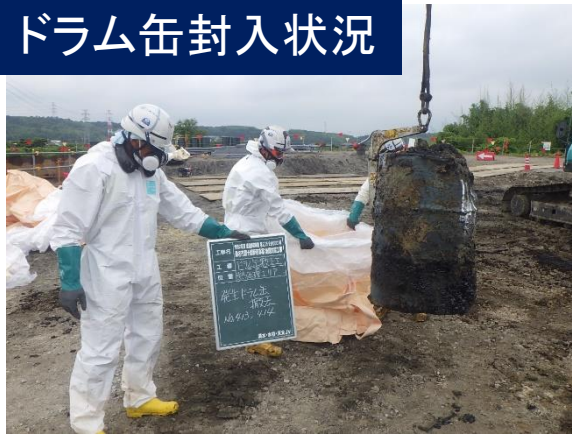
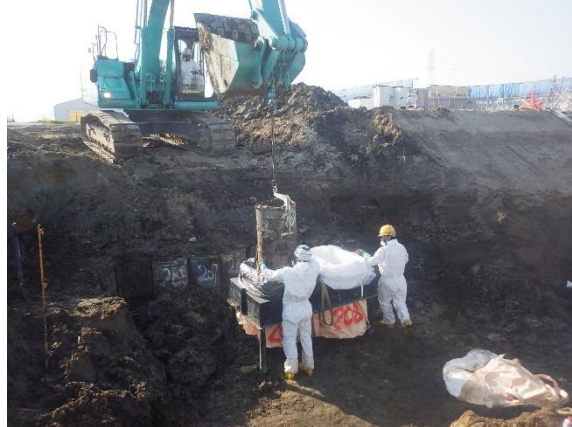
ドラム缶保管状況

発見された埋設ドラム缶は、全て地上へ取り出しドラム缶又はフレコンに封入した後、既設仮置きテント内で保管、分析後、適正に処分※を行っている。
