Φ800配水管の破損による漏水について

三重県企業庁工業用水道事業課

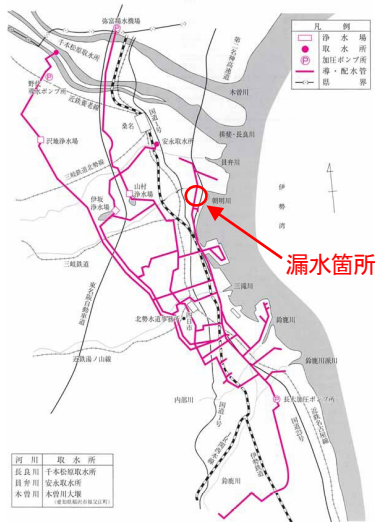
図-2 北伊勢工業用水道事業 配水管路図

漏水事故が発生した配水管については、北伊勢工業用水道事業第4期事業の配水管と連結された、北伊勢工業用水道事業第1期事業の配水管であり、末端のユーザー5社(契約水量計2,640m³/日)まで単路線で配水を行っている。(図-2)

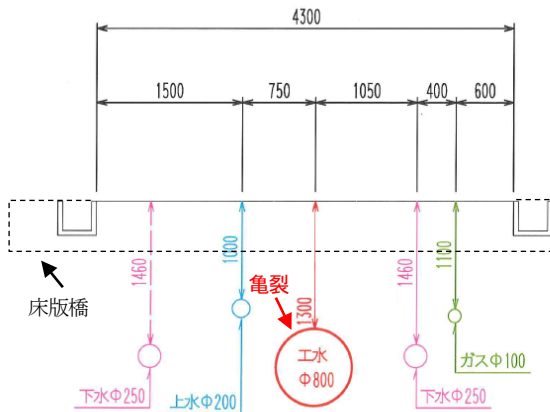
図-3 県道横断面図

配水管は、昭和30年代に布設されたφ800の高級铸铁管（普通圧管）であり、接合は、角ゴム輪と印籠継手を組み合わせた大阪市型メカニカル継手（後のJWSA規格のB型継手。現在は使用されていない。）で行われている。埋設箇所は県道（長さ2m、幅5m程度のコンクリート製の床版橋）を横断する水路直下であり、他の埋設物（水道φ200、下水φ250×2本、ガスφ100）も近接している状況であった。（図-3）

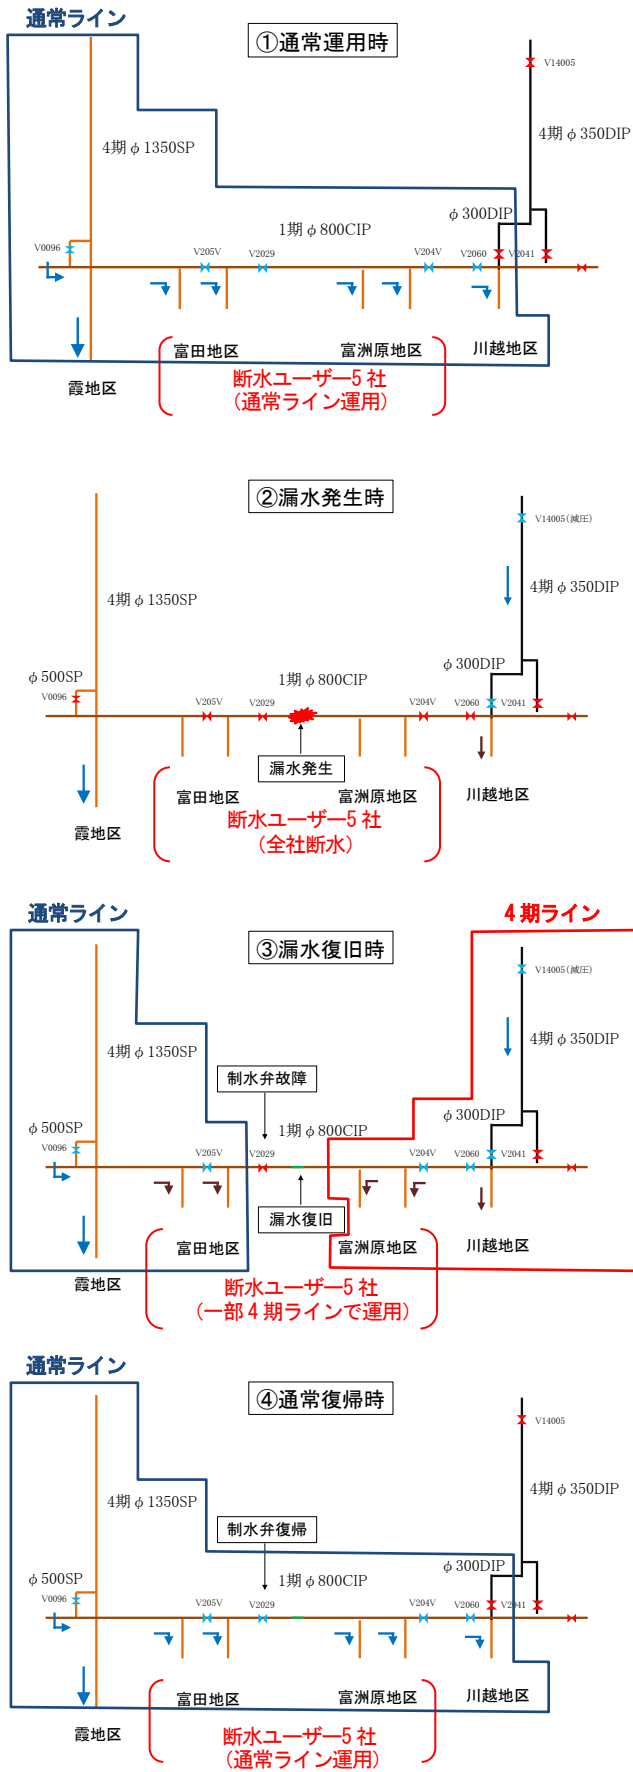
図-14 運用の流れ (漏水発生～通常運用)

漏水復旧工事の完了後、管内の洗管作業を実施し、配水再開を行った。破損した制水弁の下流側のユーザー(富洲原地区)においては、普段は配水を行わない第4期ラインからの配水を行った。

その他、破損した制水弁の応急復旧が完了したことを受けて、第4期ラインから通常の北伊勢第1期ラインでの配水へ運用切替を行った。(図-14)
