スギ・ヒノキ穿孔性害虫被害材の有効利用技術の開発研究事業

—複合土木建設資材の開発—
平成17年度～19年度（国補システム）

並木勝義・岸久雄・中山伸吾

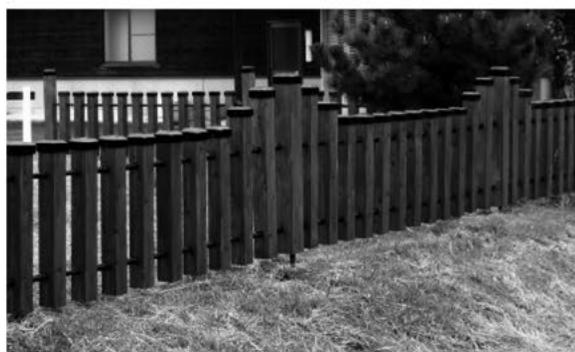
アリクイ材の需要量を増大させるためこれまでに開発した、アリクイ材柱材等と異形鉄筋及び鋳物製キャップとの複合化したフェンスについて、バリエーションについて検討を行った。普及展示用としてフェンス、塀を試作し、構内に暴露試験を兼ねた展示を行うとともに、普及資料としてリーフレットを作成した。試作したフェンスは柱材(10 cm 角)と異形鉄筋(φ32 mm)、鋳物製のキャップあるいは鋼板とを組み合わせたものである。

試作したフェンス

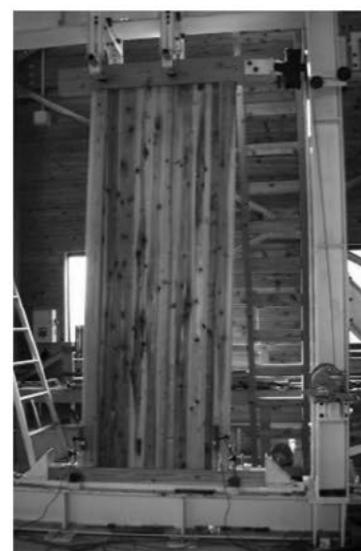
アリクイ材を壁材に活用するために、表裏面材にアリクイ材を使用したフラッシュパネルを検討した。この場合、比較的高い壁倍率を目指すために、芯材の構成方法を調査した。この結果、芯材の横棧の配置を上下部に手厚くすることや、電気配線等を導入する空間位置を中央部に調整することにより、壁倍率が4.0程度になるものが作成できた。この試験結果を、杵材、一般三層パネルと比較して、表1に示した。

フラッシュパネルのせん断試験

表-1. パネルのせん断試験結果

試験体	降伏耐力 kN/0.92m	終局耐力 kN/0.92m	最大耐力 kN/0.92m	1/120 rad. 時の耐力 kN/0.92m	構造特性 係数	参考 (壁倍率)
杵材のみ	1.40	1.97	2.3	1.00	0.742	0
一般三層パネル	8.90	14.95	17.9	10.81	0.401	4.0
アリクイ材使用 フラッシュパネル	8.62	14.08	14.6	8.20	0.390	4.0
