3.2.4 魚類（メダカ）

(1) 調査対象種および調査時期

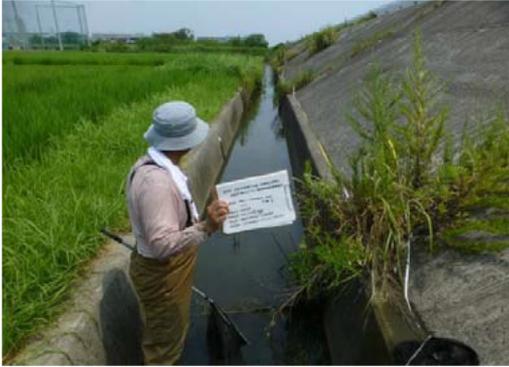
<p>水深：17 c m 水面幅：110 c m 底質：コンクリートに軟泥が堆積 流速：停滞（水温：28.8℃） 護岸の状況：コンクリート3面張 備考：所々にまばらな植生（おもにガマ）がみられる。黒変した軟泥が堆積する。メダカは少なくカダヤシが多くみられる。その他、オタマジャクシやアメリカザニガリが多数生息していた。</p>
地点 2

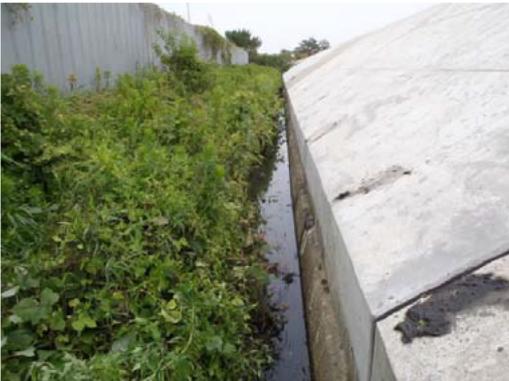
<p>水深：6 c m 水面幅：80 c m 底質：軟泥が厚く堆積（約 20 cm） 流速：停滞（水温：26.2℃） 護岸の状況：コンクリート3面張 備考：水路の周りを植物が覆っている。有機質が多く黒変した軟泥が堆積し、ドブ臭がする。少数のメダカと、多数のカダヤシを確認した。</p>
地点 3

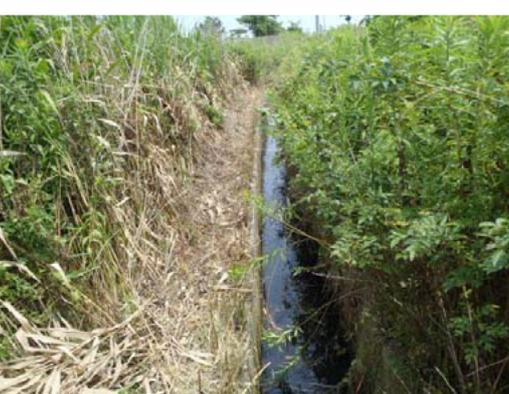
<p>水深：6 c m 水面幅：80 c m 底質：コンクリートに軟泥が堆積 流速：10 cm/s（水温：23.4℃） 護岸の状況：コンクリート3面張 備考：水路の周りを植物が覆っている。黒変した軟泥が堆積しドブ臭がするが、メダカは生息していた。カダヤシは未確認であった。</p>
地点 4

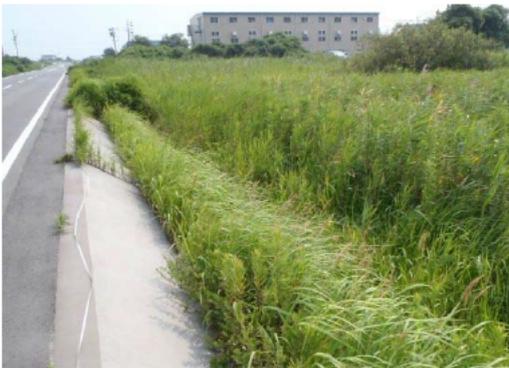
<p>水深：12 c m 水面幅：45 c m 底質：コンクリートに軟泥がうすく堆積 流速：停滞（水温：25.8℃） 護岸の状況：コンクリート3面張 備考：水路脇は植物が繁茂している。水深が浅く、メダカは未確認。その他、生物もほとんど生息していない。</p>

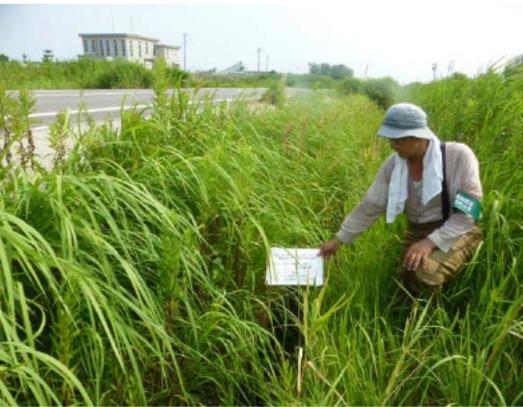
<p>水深：28 c m 水面幅：80 c m 底質：コンクリートに軟泥が堆積 流速：停滞 (22.8℃) 護岸の状況：コンクリート 3 面張 備考：水路の両側は植物が繁茂し、一部は植生で覆われているため、水温は比較的低い。黒変した軟泥が堆積しドブ臭がする。メダカは未確認であった。</p>
地点 6

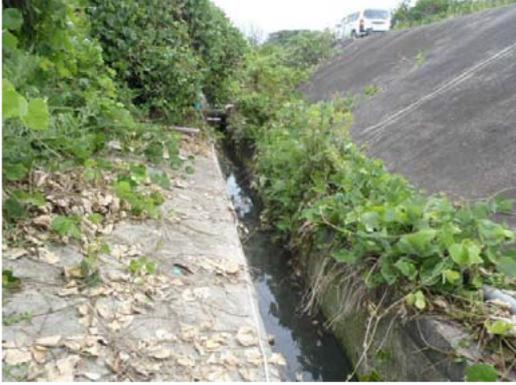
<p>水深：10 c m 水面幅：59 c m 底質：コンクリートに汚泥が堆積 流速：25cm/s (水温：26.4℃) 護岸の状況：コンクリート 3 面張 備考：水路内に植物はないが、周囲に植生がみられ、水面上に張り出して上部を覆う。雑排水が流入し、黒色の汚泥が堆積する。水生動物の生息はみられなかった。</p>
地点 7

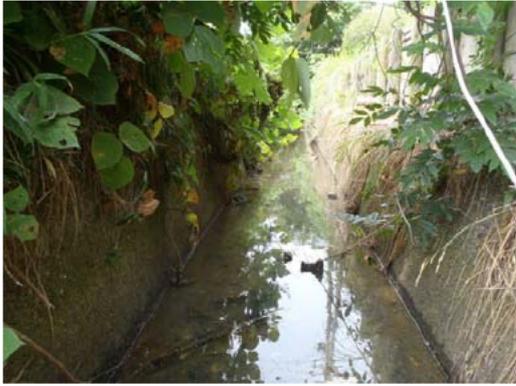
<p>水深：8 c m 水面幅：120 c m 底質：腐敗物が堆積 流速：5cm/s (水温：26.3℃) 護岸の状況：コンクリート 3 面張 備考：水路内の植物はみられない。工場排水の流入あり。黒変した汚泥が堆積している。水深が浅く、メダカの生息場所には適さない。</p>
地点 8

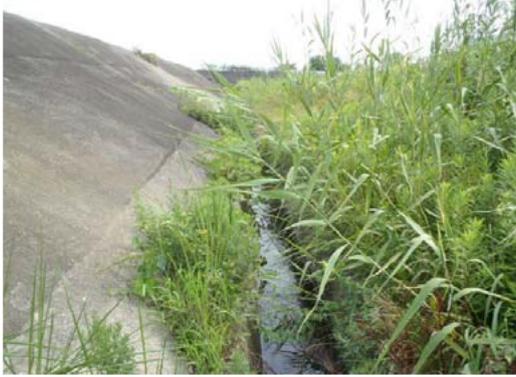
<p>水深：18 c m 水面幅：80 c m 底質：コンクリートに軟泥が堆積 流速：10 cm/s (水温：23.9℃) 護岸の状況：コンクリート 3 面張 備考：比較的流れが速く、水路内に若干の植生(おもにガマ)がみられる。黒変した軟泥が堆積し、ドブ臭がする。メダカ、カダヤシともに確認。なお、隣接した水田より水が供給されていた。</p>

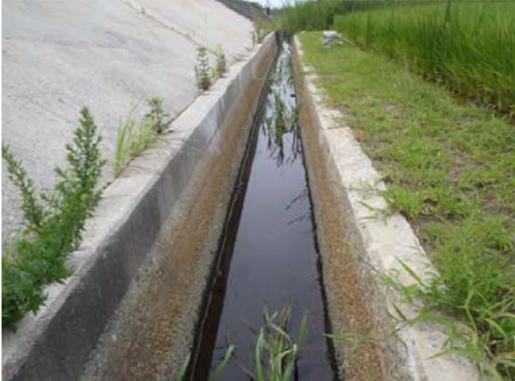
<p>水深：12 c m 水面幅：80 c m 底質：コンクリートに軟泥が堆積 流速：5 cm/s (水温：24.0℃) 護岸の状況：コンクリート3面張 備考：底には黒変した軟泥が堆積しドブ臭がする。水路内に若干の植生(おもにガマ)がみられる。メダカ、カダヤシともに生息していた。</p>
地点 10

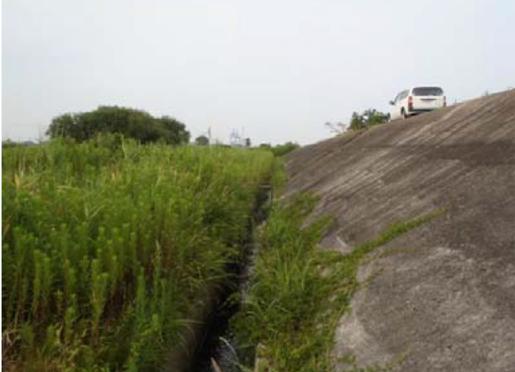
<p>水深：10 c m 水面幅：70 c m 底質：コンクリートに軟泥が堆積 流速：4 cm/s (水温：23.0℃) 護岸の状況：コンクリート3面張 備考：底には黒変した軟泥が堆積しドブ臭がする。水路内に若干の植生がみられる。メダカ、カダヤシともに生息していた。</p>
地点 11

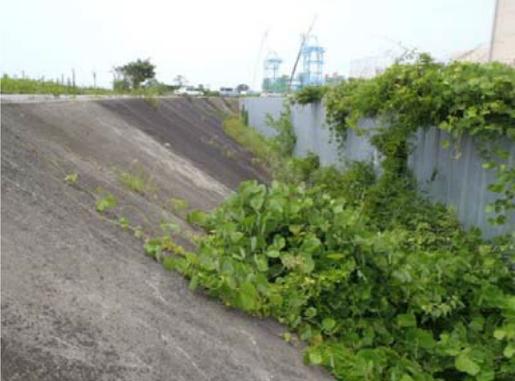
<p>水深：45 c m 水面幅：82 c m 底質：コンクリートに軟泥が堆積 流速：停滞 (水温：25.8℃) 護岸の状況：コンクリート3面張 備考：底には黒変した軟泥が堆積するが、ドブ臭は弱い。カダヤシが多数生息していた。また、ウシガエルやアメリカザニガリも確認されたが、メダカは確認されなかった。</p>
地点 12

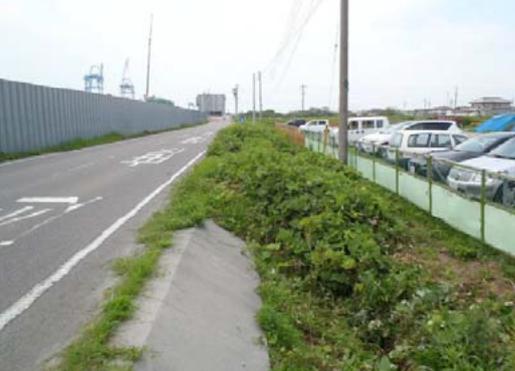
<p>水深：1 c m 水面幅：45 c m 底質：コンクリートに軟泥が堆積 流速：停滞 (水温：21.0℃) 護岸の状況：コンクリート3面張 備考：水路内に植物はないが、周囲に植物が繁茂し水面が覆われている。底には落葉が堆積する。水深がほとんどなく、メダカは確認されなかった。</p>
