**平成28年度
第3回 三重県河川整備計画
流域委員会**

二級河川 井戸川

平成28年9月27日

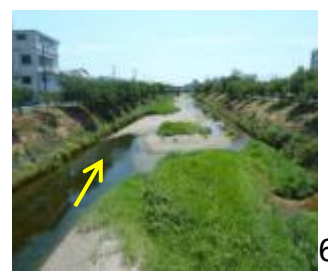
井戸川植生図

A2: □流域の植生を整理しました。山地部にはスギ・ヒノキの植栽がされています。
□河道内の植生は現地調査などによりツルヨシ、ヒメガマなどの抽水植物の生育を確認しています。重要種は確認されていません。外来種はセイダカアワダチソウなどが確認されています。

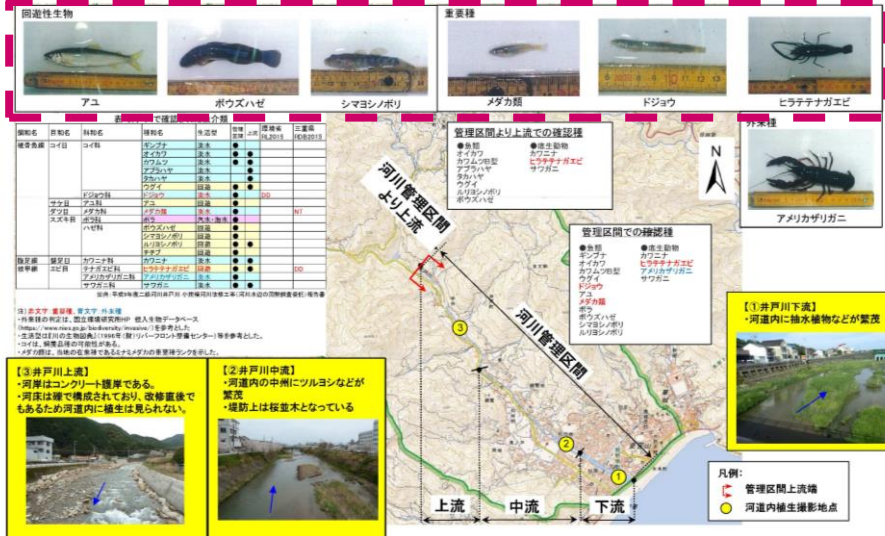
河川環境（魚類・底生動物・河道内植生）

- ボウズハゼ、シマヨシノボリ、アユなど回遊性の魚類が確認されている。
- 底生動物では、回遊性で重要種のヒラテテナガエビや外来種のアメリカザリガニなどが確認されている。
- 河道内植生は、上流域では見られないが、中下流域の砂州に抽水植物などが繁茂している

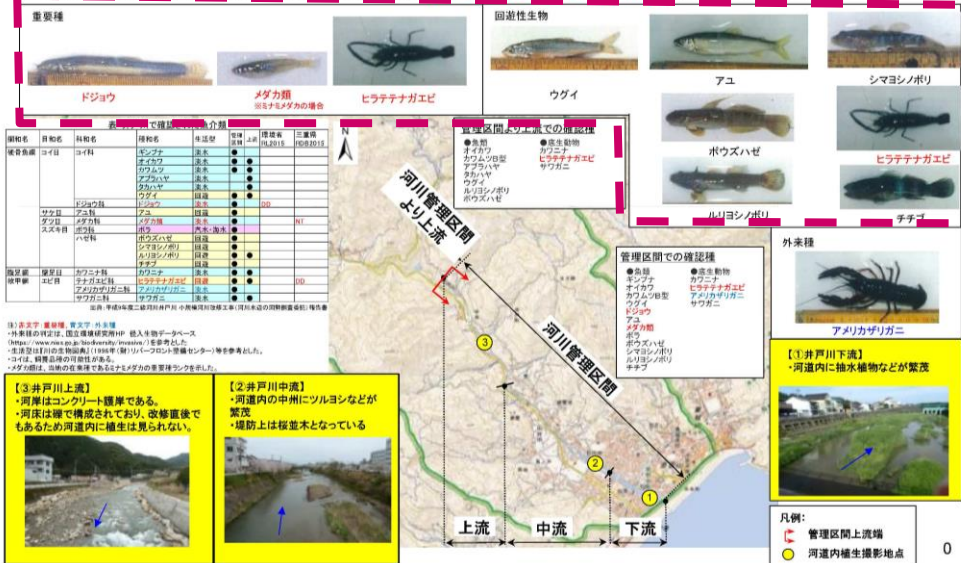
河川環境（魚類・底生動物・河道内植生）

- ボウズハゼ、シマヨシノボリ、アユなど回遊性の魚類が確認されている。
- 底生動物では、回遊性で重要種のヒラテテナガエビや外来種のアメリカザリガニなどが確認されている。
- 河道内植生は、上流域では見られないが、中下流域の砂州に抽水植物などが繁茂している

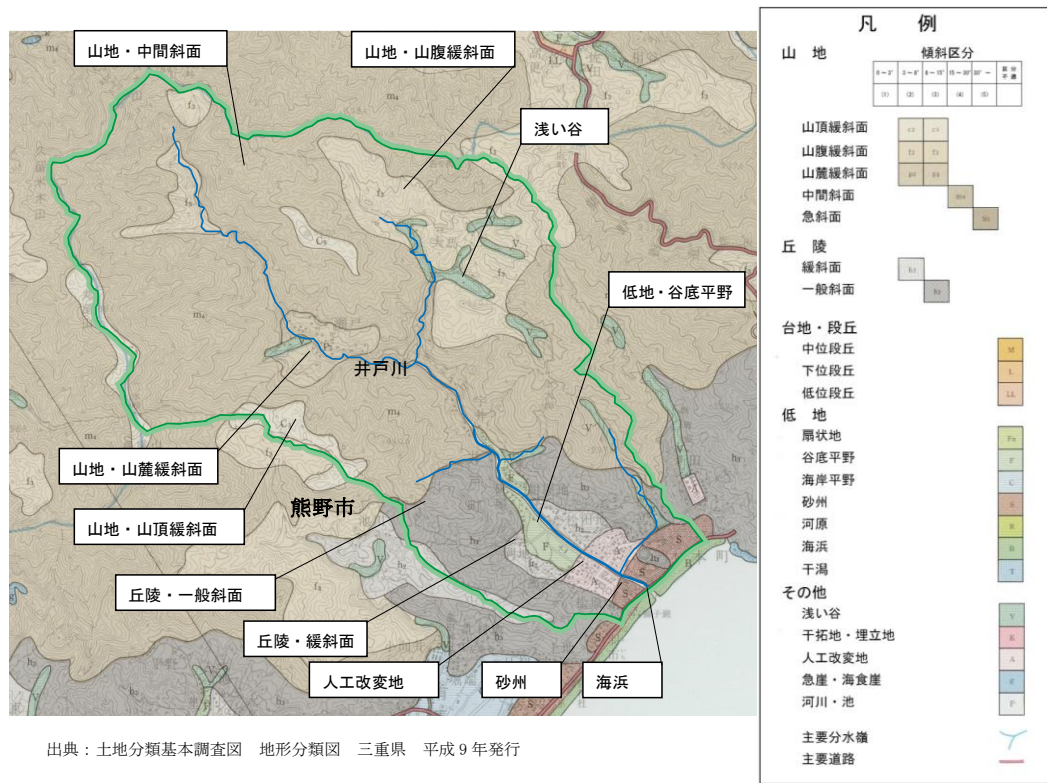
A5: 流域の地形は上流から中流域では山地の中間斜面、山麓斜面が分布し、中流から下流域にかけて川沿には扇状地、人口改変地、砂州が分布している。

□ 流域の地形は上流から中流域では山地の中間斜面、山麓斜面が分布し、中流から下流域にかけて川沿には扇状地、人口改変地、砂州が分布している。これらの人口改変地、砂州のあたりは流域の中でも比較的平坦な地形となっている。また、中流から下流域では井戸川を挟むように丘陵の一般斜面が分布している。

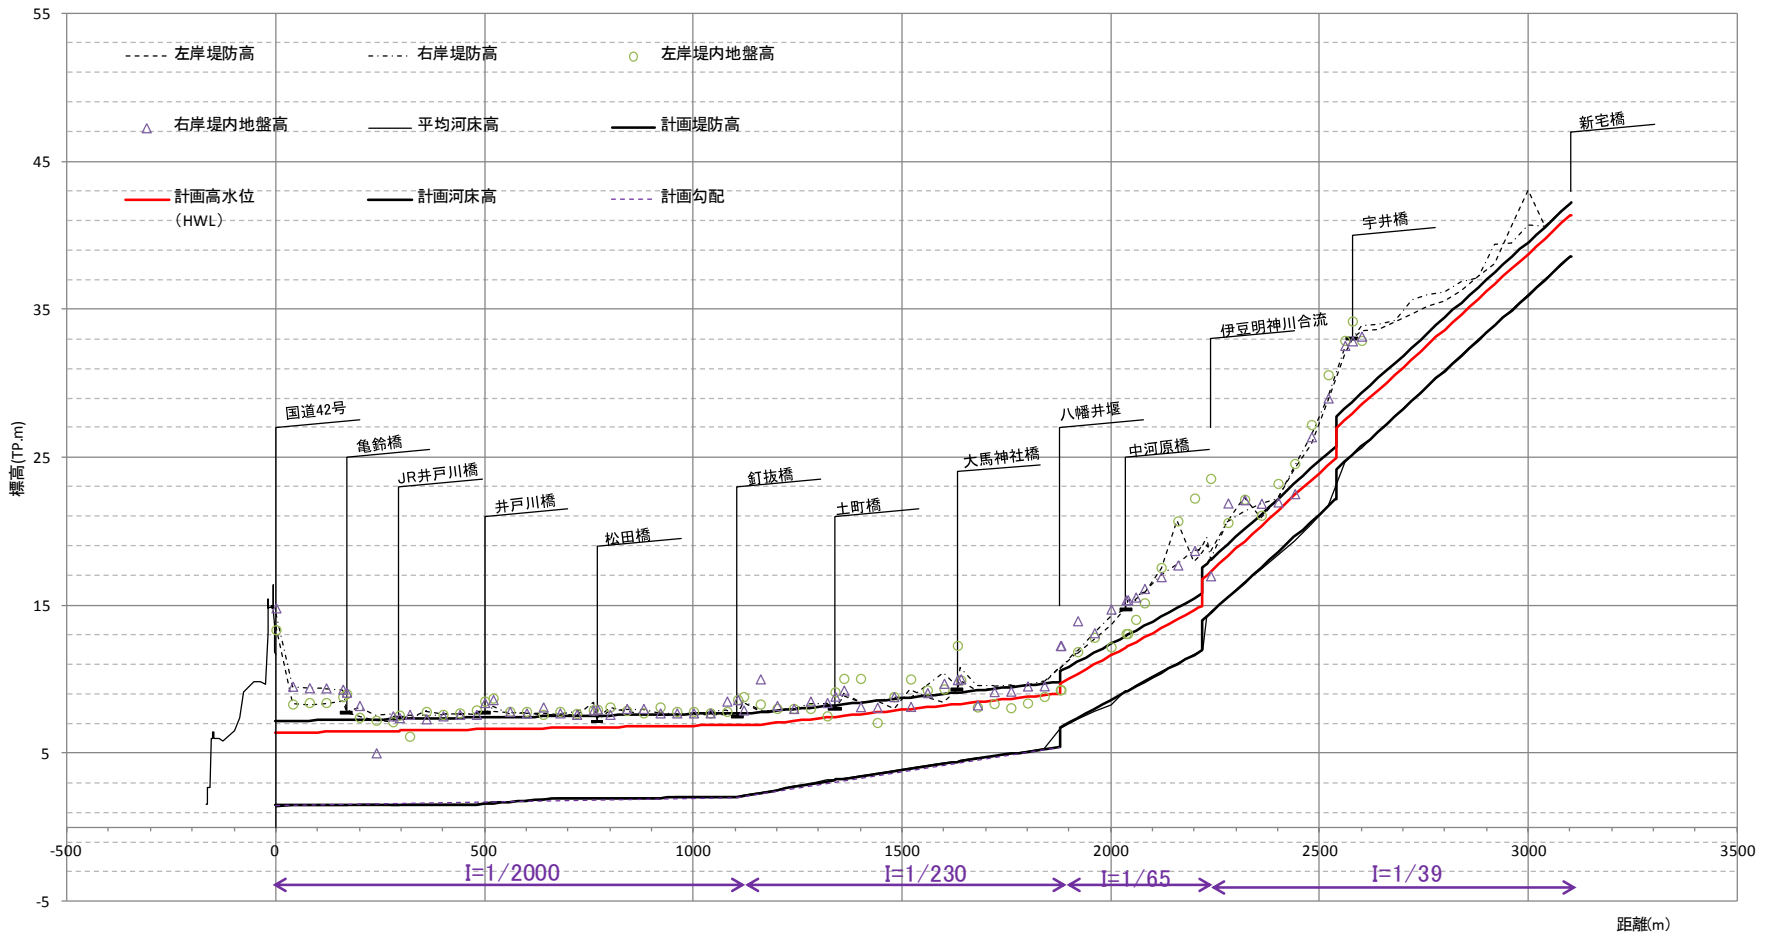
- 井戸川の河床勾配は河口から釘抜橋までは、概ね1/2000程度で緩勾配であるが、釘抜橋～八幡井堰間は概ね1/230と大きく勾配が変化する。
- さらに、八幡井堰より上流では1/65～1/39と急勾配になり、洪水時には流速が早く河床洗掘ならびに河岸侵食が生じやすく土砂等が流出してくることが想定される。

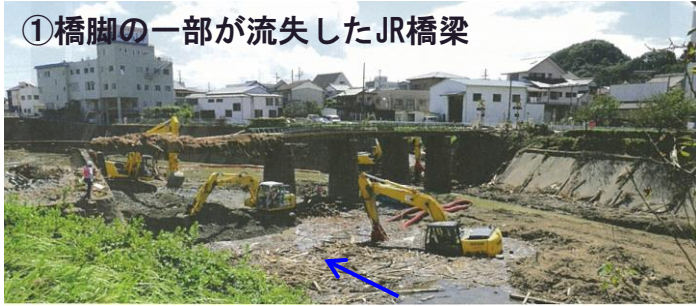
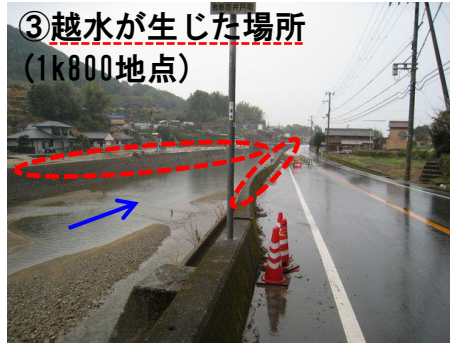
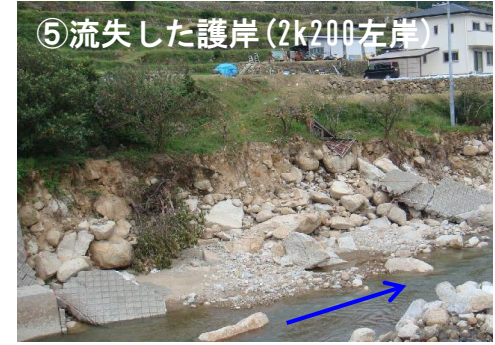
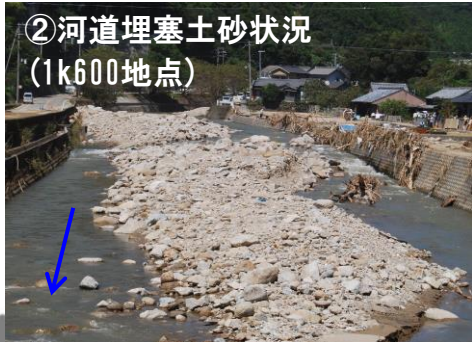
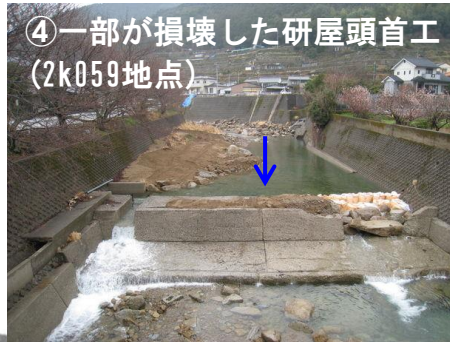
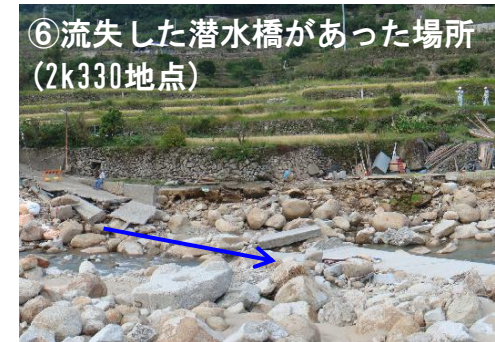
紀伊半島大水害（H23台風12号）での浸水被害

■井戸川流域の治水（主要洪水の概要）

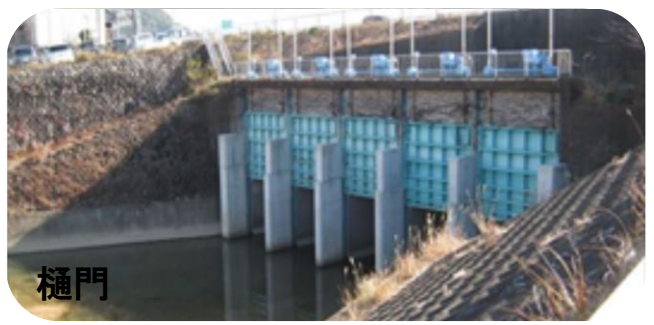
樋門

- ✓ 井戸川樋門1号(樋門+ボックスカルバート)
- ✓ ゲートは手動式のローラーゲート

- ✓ 既存の樋門のゲートは手動式のため、操作に時間を要するが、地震発生から津波到達までの時間が13分と短いことから、ゲートの閉鎖が困難であり、且つ要員に危険が伴う。

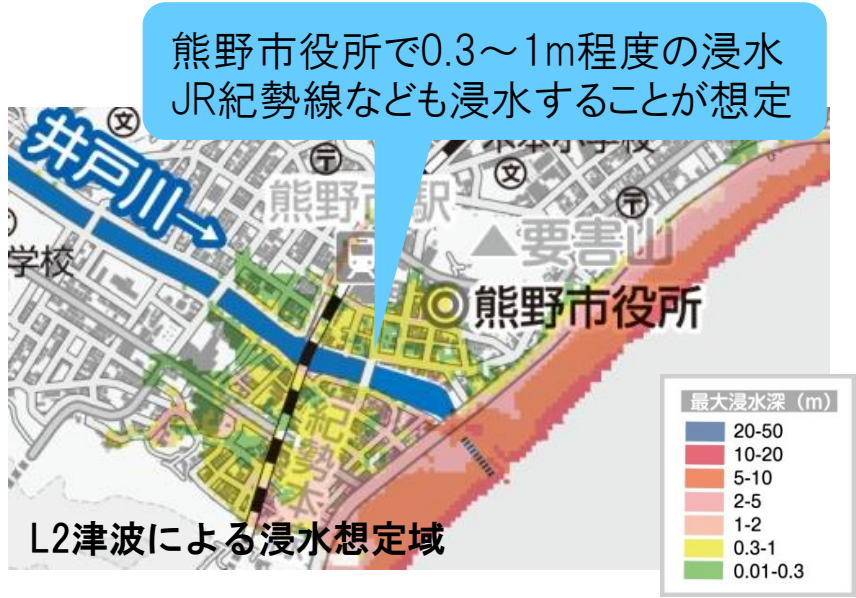
- ✓ L1津波※1が発生した場合、津波高は9.2mとなるが、河口部の樋門上部の道路の高さが14.7mあることから現在の樋門・樋管や海岸堤防が機能すれば浸水被害を防止することができる。
- ✓ L2津波※2が発生した場合は、浸水被害の発生が想定されている。

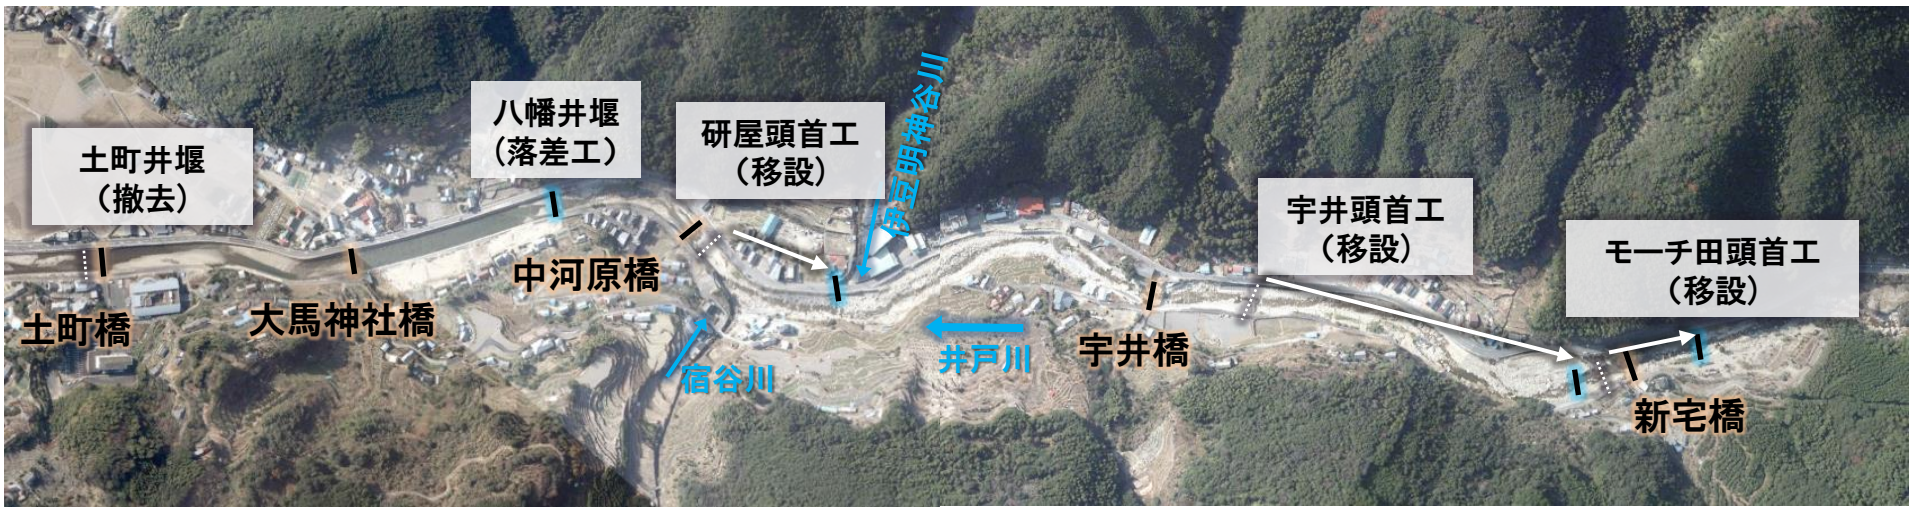
■井戸川流域の利水（水利用）

- 井戸川は周辺農地の灌漑用水として重要な役割を果たしている。
- ただし、紀伊半島大水害(平成23年台風12号)により損壊した施設や、水の流れを妨げて越水により浸水被害を助長したとされる施設については、撤去又は移設されている。

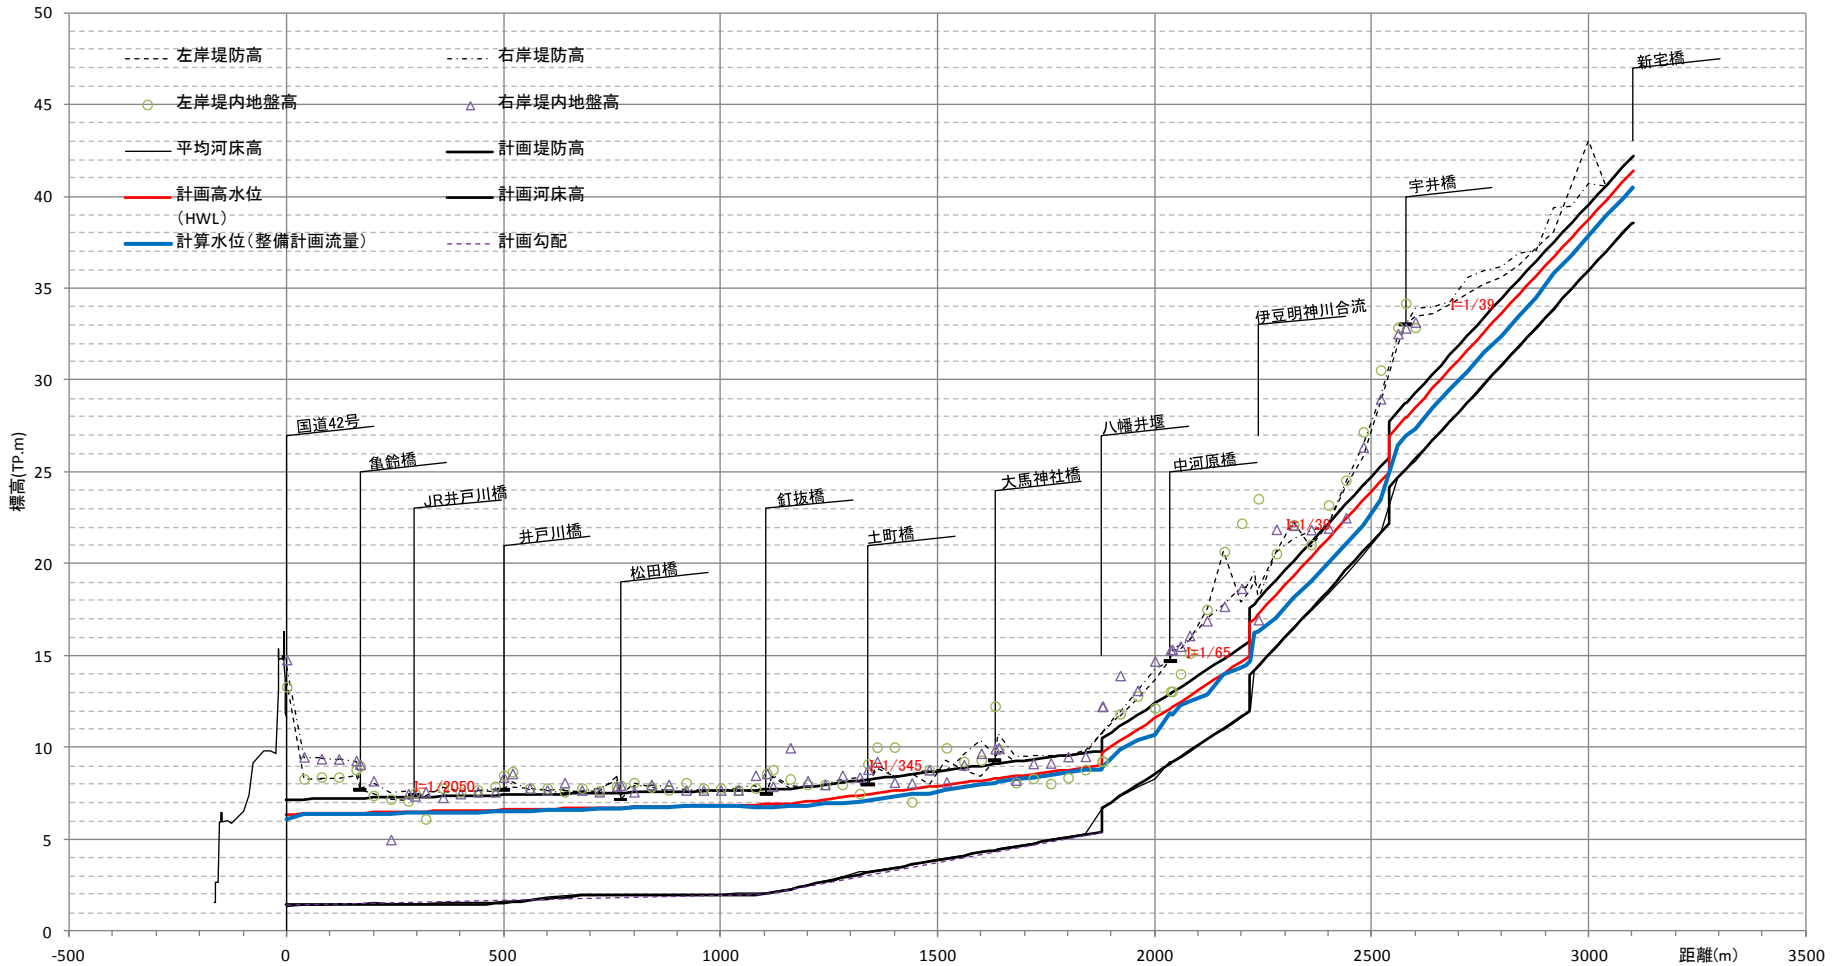
河川整備計画(原案)の概要(水位縦断面図)

- 現況河道では、整備計画規模1/10の場合の流量を計画高水位以下で流下させることが可能である。
