**平成28年度
第4回 三重県河川整備計画
流域委員会**

二級河川 市木川

平成28年10月25日

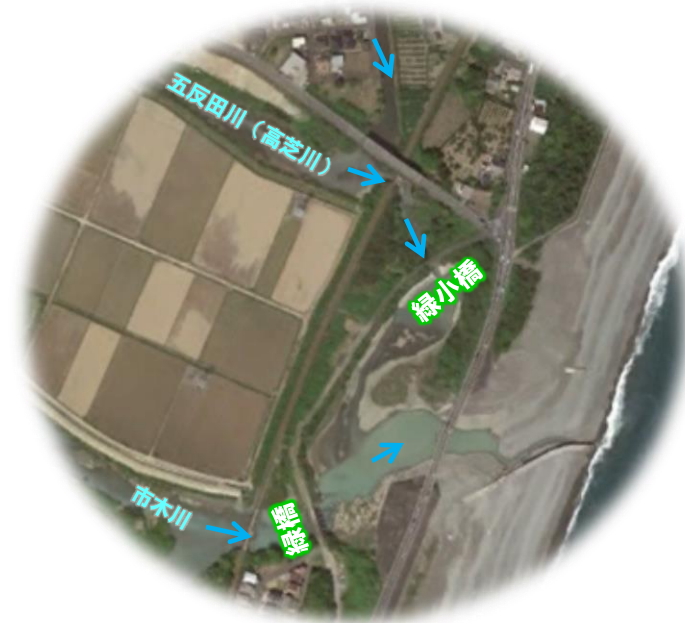
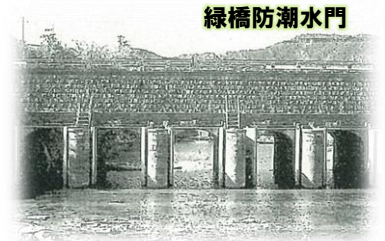
緑橋防潮水門

- 市木川の河口付近は熊野街道の重要な通過地点であり、渡し舟による通行の不便さを解消するため、明治30年代に現在の国道42号新緑橋付近に木橋が架設されたものの、老朽が早く、台風と高潮により流出した。
- このため高潮防止と通行を併用した工法が必要となり、河口から100mの地点に長さ470m天端幅6mの車道兼用の堤防と、市木川に延長30.3m5連の水門を持つ緑橋防潮水門、五反田川（高芝川）には延長9.09mと一つの水門を持つ緑小橋が、大正7（1918）年に完成した。

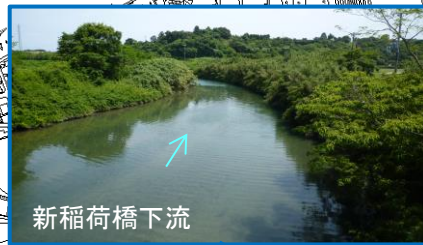
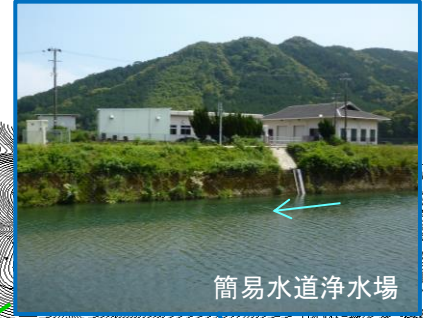
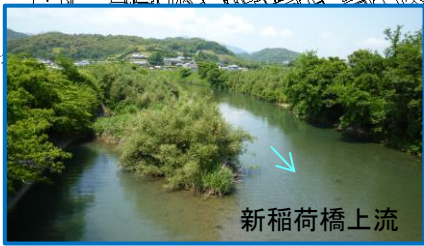
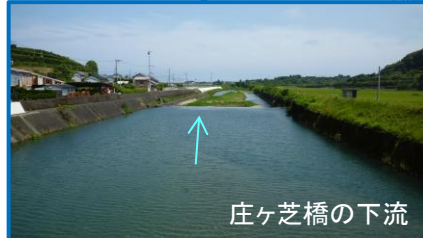
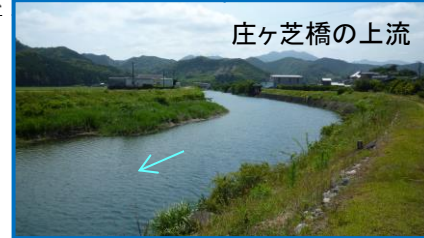
河川の現状（下流部②）

昭和39年度から平成9年の間に小規模河川改良工事として暫定改修が行われ、新稲荷橋より上流は、全体計画の目標規模(390~420m³/s)で河道が概成している。

堰	橋梁
庄地井堰	稲荷橋
上向露井堰	新稲荷橋
	庄ヶ芝橋
	八幡橋
	上市木橋
	前倉橋

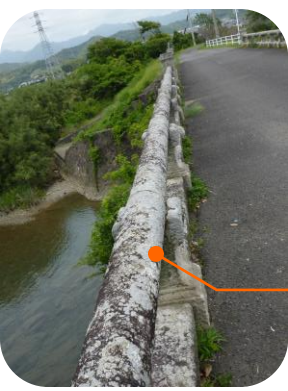
上部は橋梁になっている

防潮水門は石積みで建設されている

高欄は御影石を円筒形に加工

- 高潮・津波による浸水被害の軽減のため、防潮水門や海岸堤防の整備を進めてきたが、L2津波※2が発生した場合には浸水被害の発生が想定される。
- 現在の緑橋防潮水門や緑小橋(牛王地川樋門)は大正7年に建設されたものである。調査の結果、耐震性能を満足していないことが確認されており、地震でこれらの施設が壊れないように補強などの対策を実施する必要がある。
- 「緑橋防潮水門」は、御浜町の文化財に指定されているほか、土木学会の近代土木遺産に登録されている。

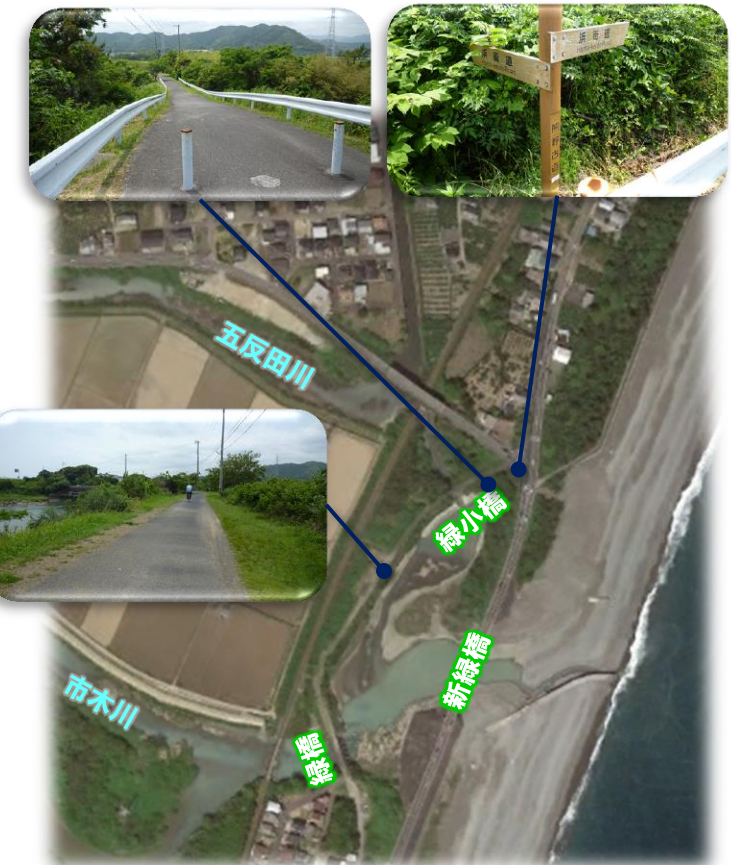
散策路や日常の交通路として利用（浜街道）

- 市木川の堤防は、散歩・ジョギング・野鳥観察の場として利用されている。
- 緑橋～緑小橋を通る左岸堤防上の通路は、熊野古道(浜街道)の一部として、地元の住民や観光客の散策路になっている。
- 全区間に亘り、古くからの取水堰によるかんがい用水を活用している。

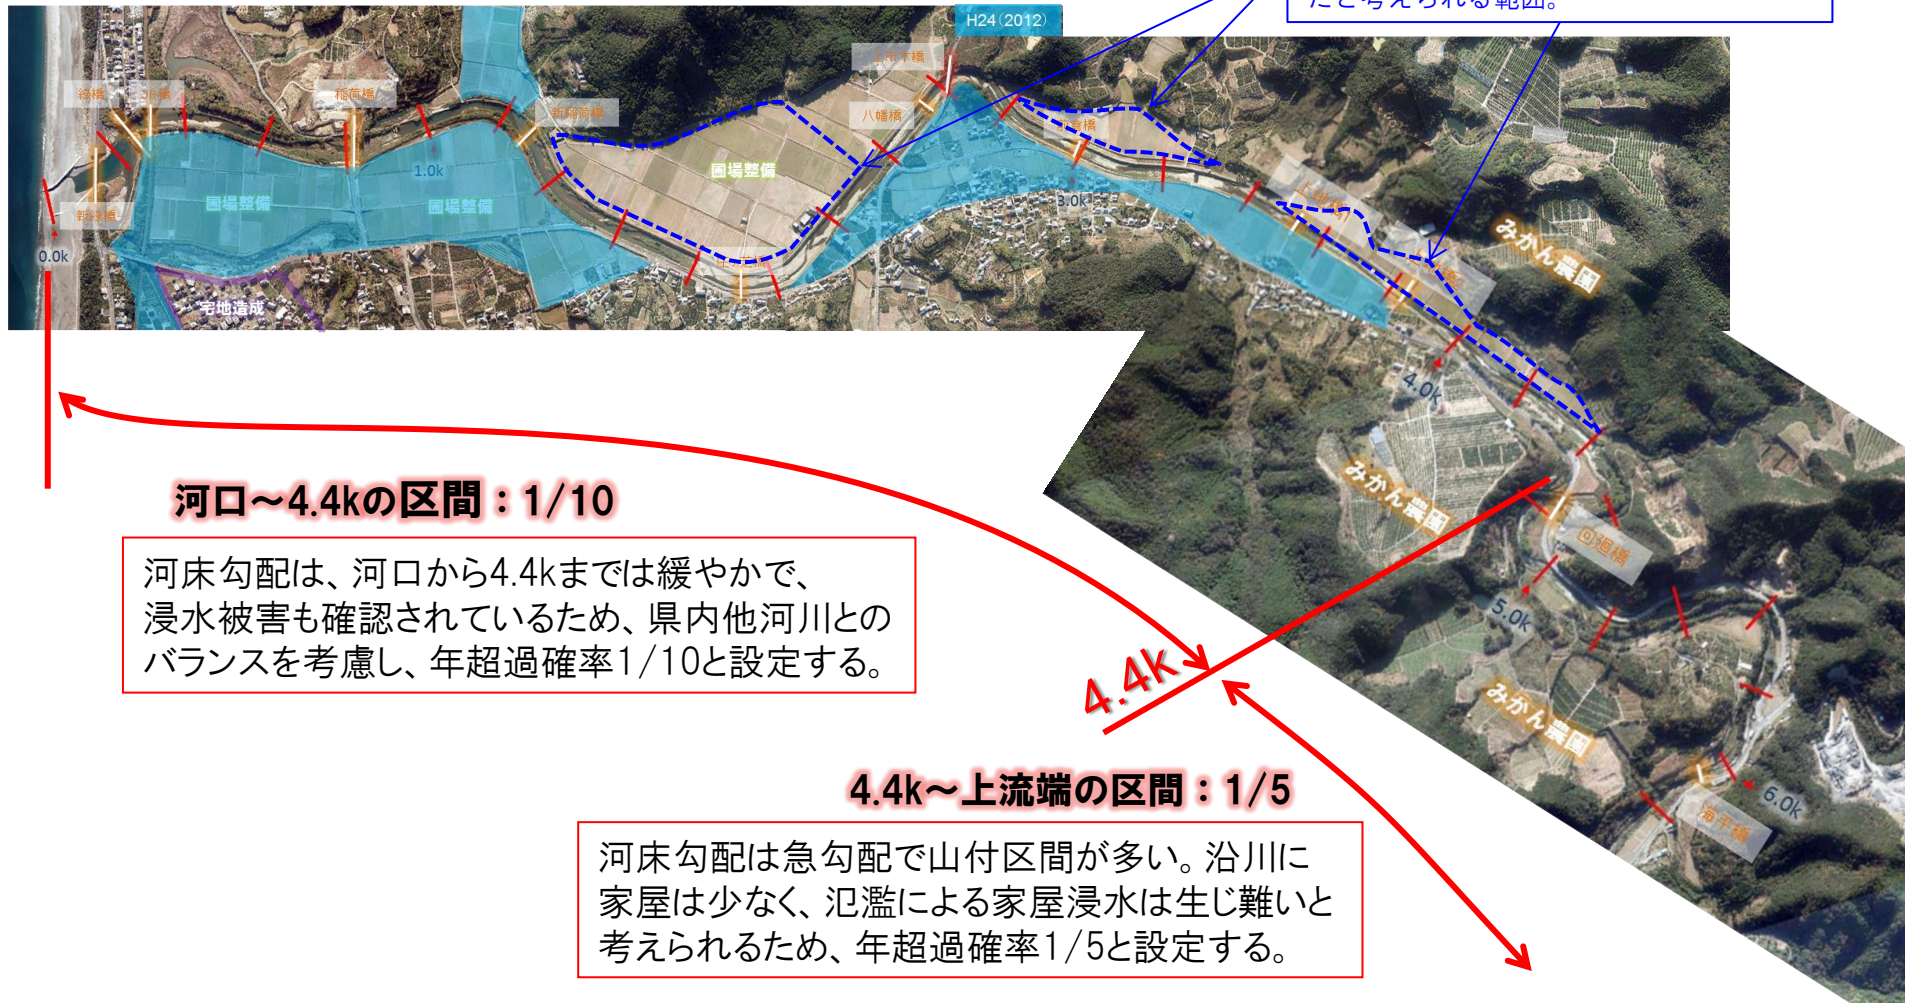
紀伊半島大水害(H23台風12号)での浸水被害

記録には残っていないが、聞き取りおよび氾濫解析などから、浸水が発生していたと考えられる範囲。

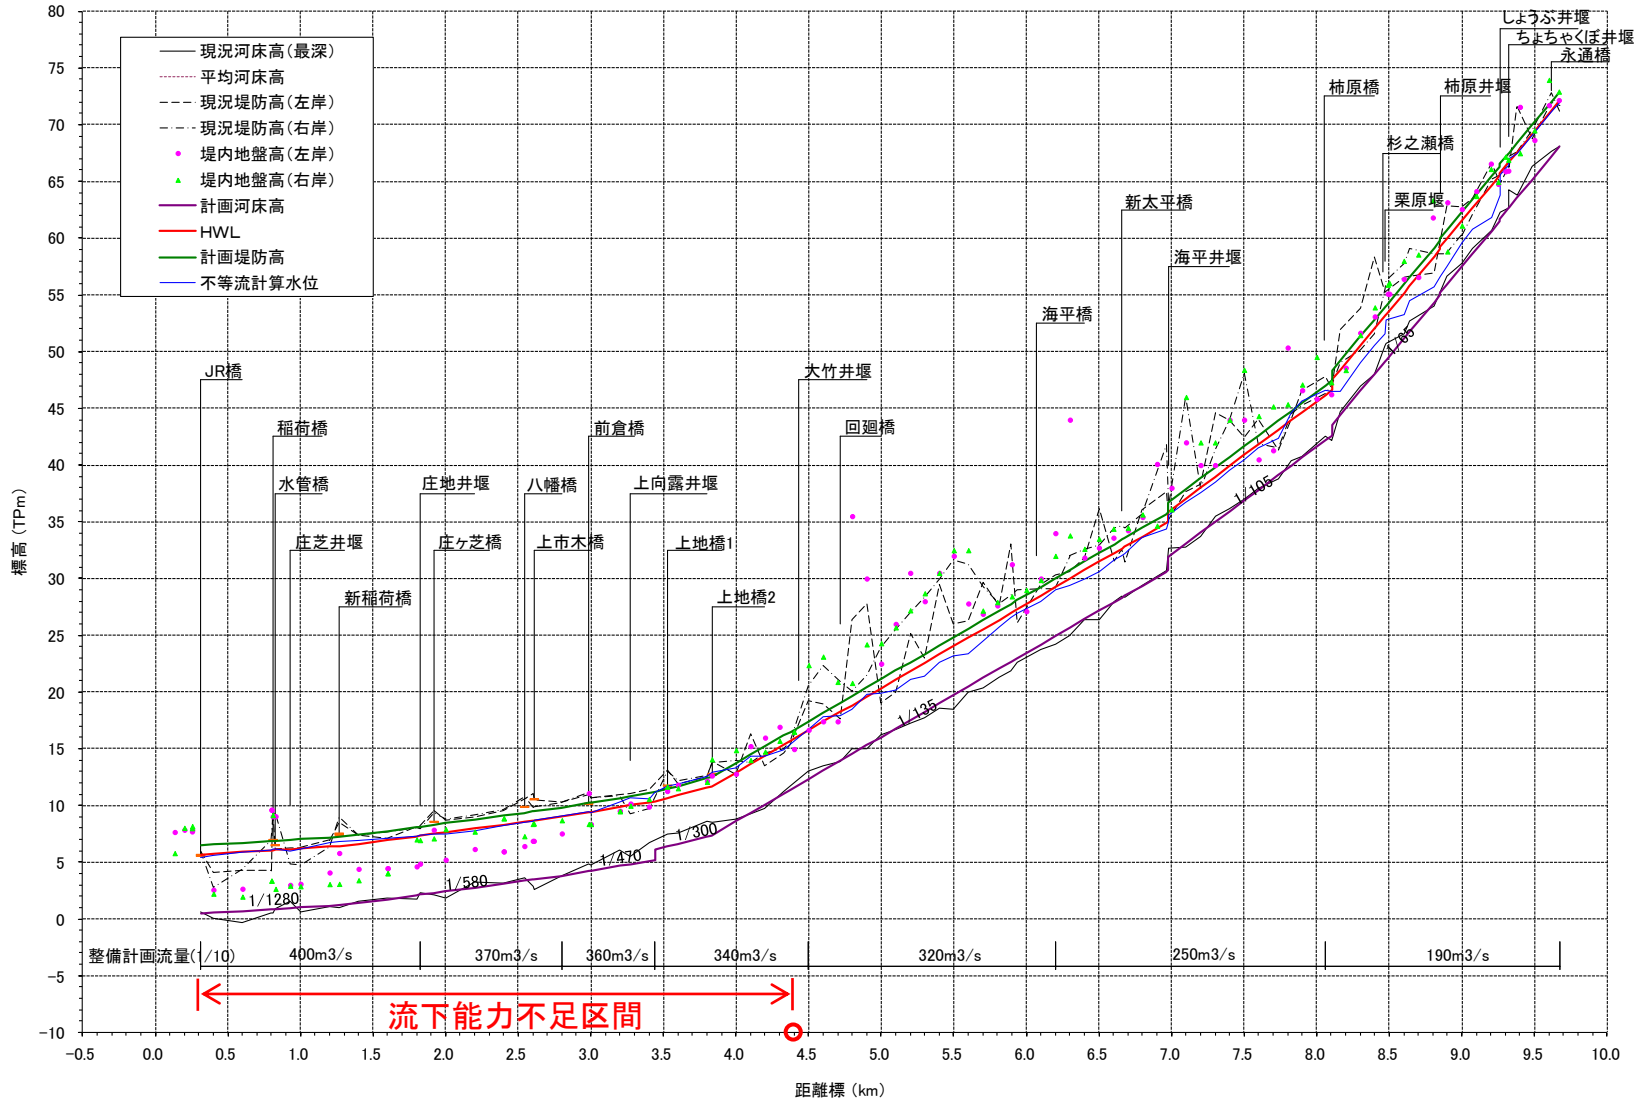
河川整備計画(原案)の概要(水位縦断図)

- 現況河道では、整備計画規模1/10の場合の流量流下時に、主に4.4kより下流でHWLを超過する。

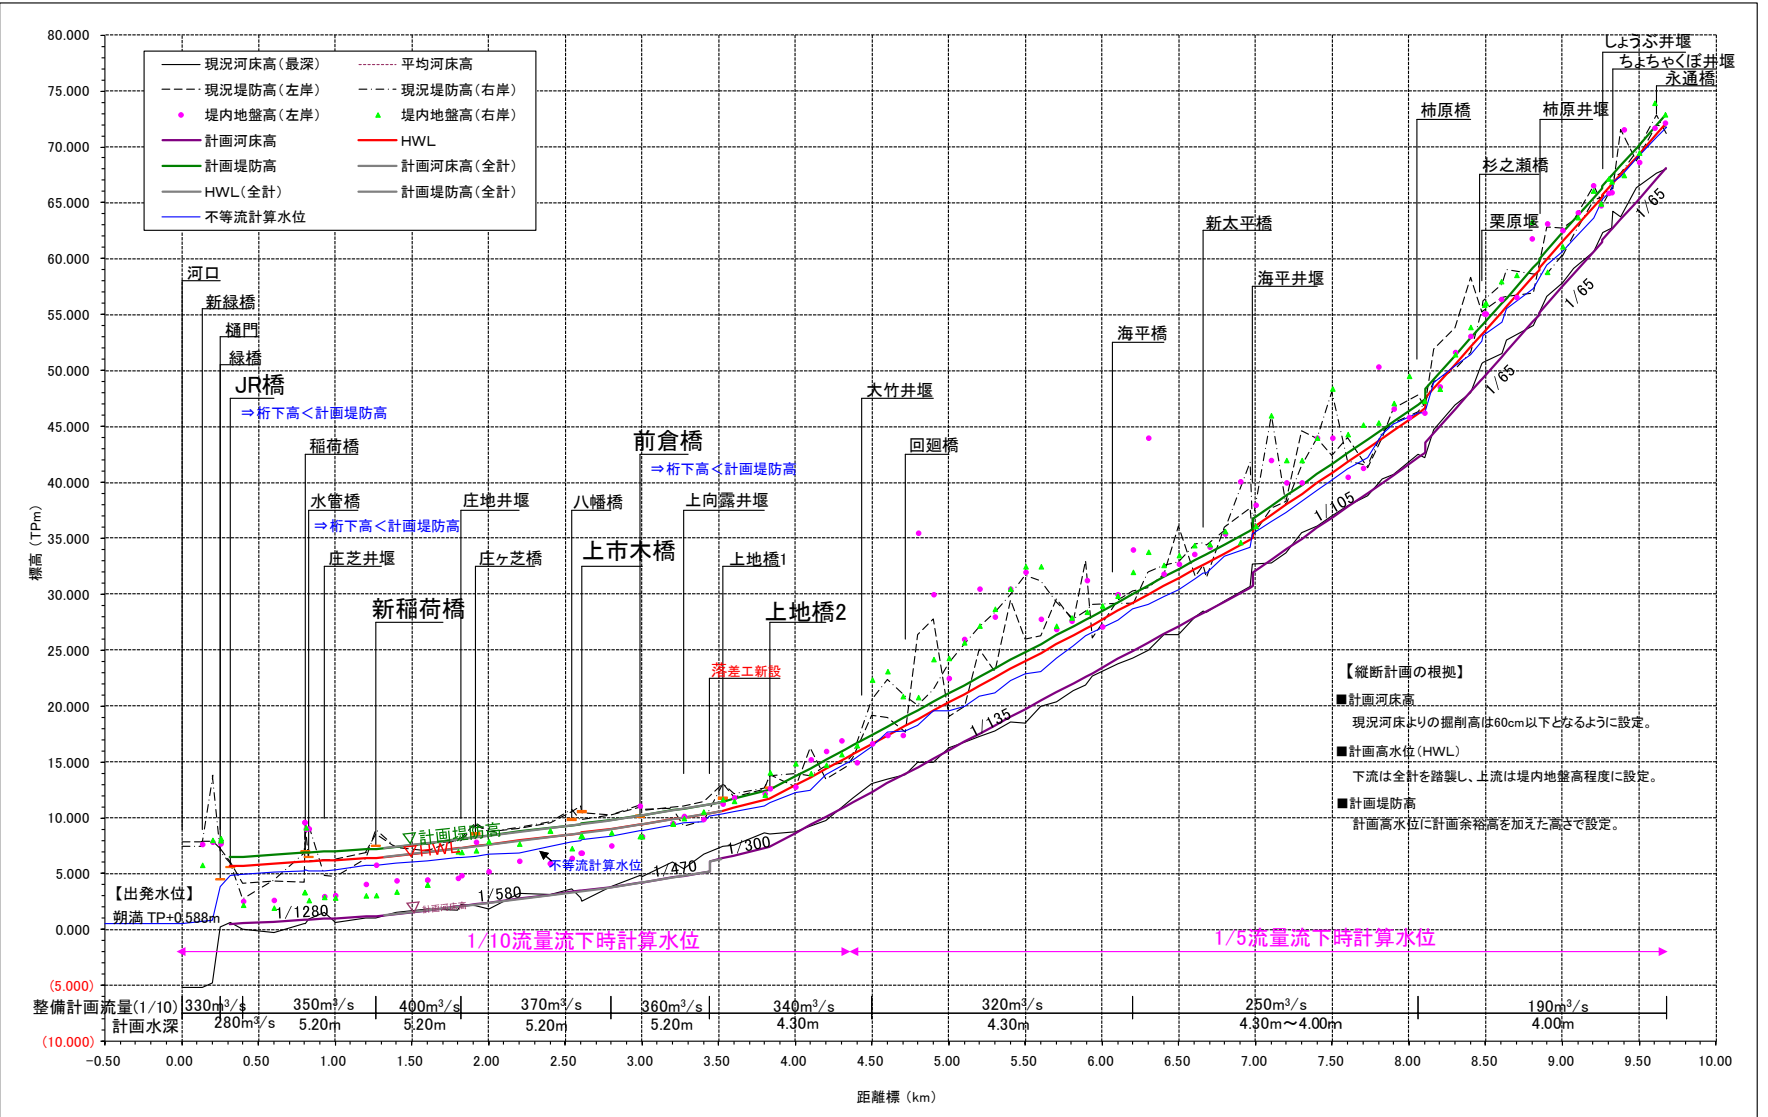
河川整備計画(原案)の概要(水位縦断面図)

□ 整備計画実施後の河道では、目標とする規模(河口~4.4k:1/10、4.4k~上流端:1/5)の流量が流下した際にも計画高水位以下で洪水を流下させることが可能である
