平成28年度  
第4回 三重県河川整備計画  
流域委員会

二級河川 金剛川

平成28年10月25日

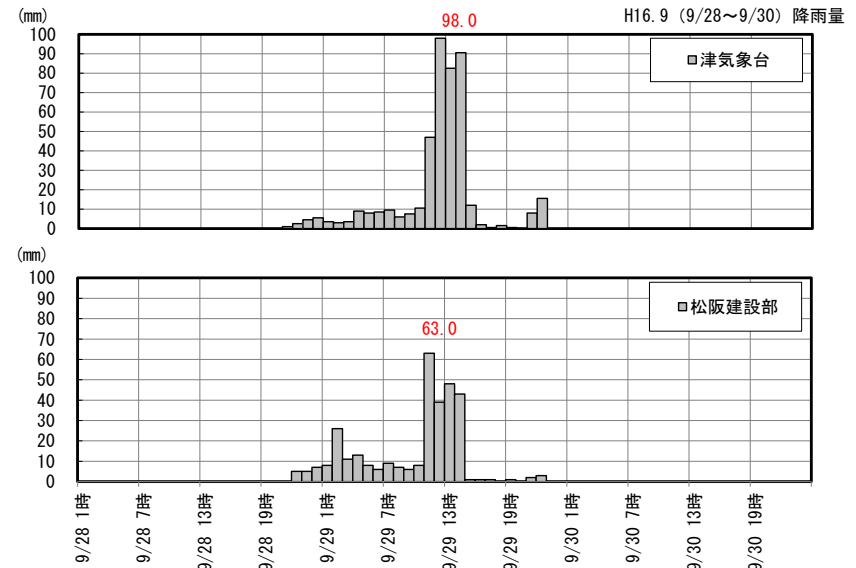
### 主要洪水の浸水被害と降雨の関係

A1: 現在の河道整備状況に近い平成元年以降の降雨と浸水家屋数の関係

- ✓ 浸水家屋数～時間雨量及び総雨量の関係より総雨量の相関が高い
- ✓ H16.9洪水の時間最大雨量は、津98mm(1/60)に対して、松阪の時間雨量は63mm(1/10)程度であった

### H16.9洪水の時間雨量(津・松阪の比較)

※浸水家屋数: 県管理区間の被害(水害統計)

※確率評価(時間雨量): 三重県の降雨強度式(H17.3)による津観測所の60分確率雨量より算定

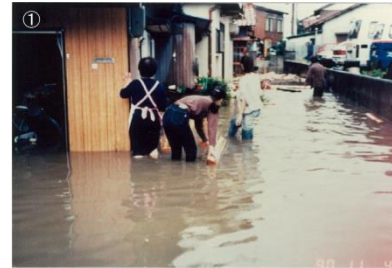
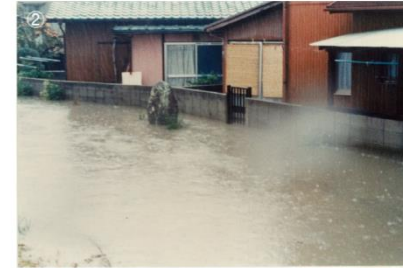
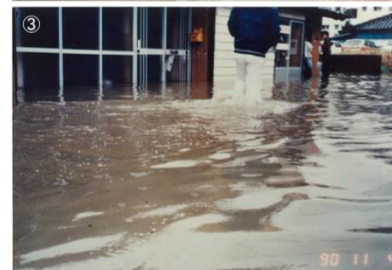
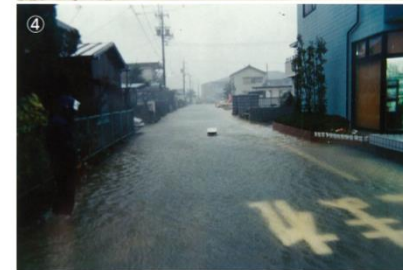
### 平成2年11月洪水(集中豪雨)

松阪市久保町付近の状況

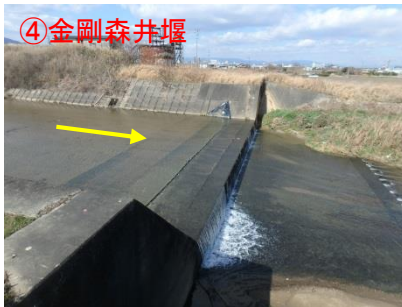
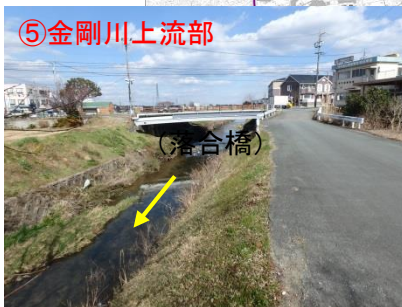
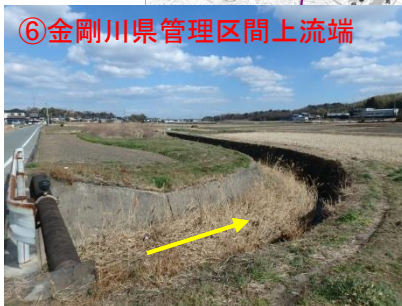
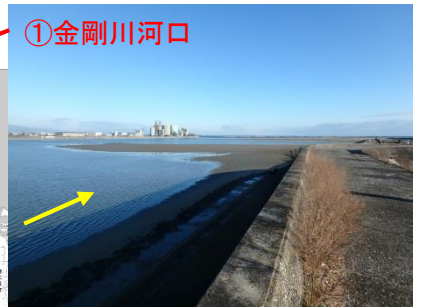
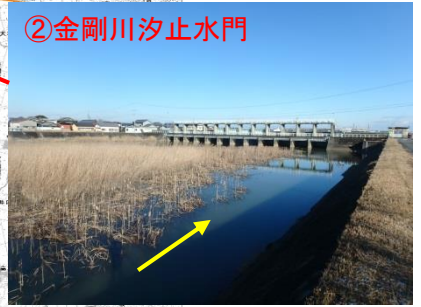
# ■ 金剛川水系の治水(河川の概況: 金剛川)

- 河口付近の堤防は特殊堤(パラペット)で整備されている(写真①)。
- 名古屋須川・真盛川合流点を境界として、下流の河床勾配は1, /1500~1/2, 000と比較的緩く、上流の河床勾配は1/300~1/500と急勾配である。
- 中流~上流域には取水施設(堰)が12基存在する(写真④)。
- 現況の治水安全度は概ね1/5程度である。

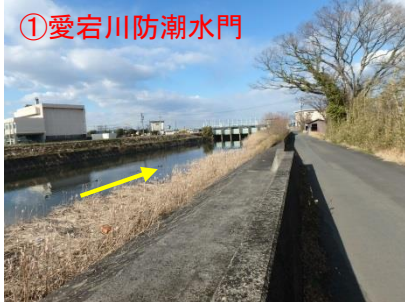
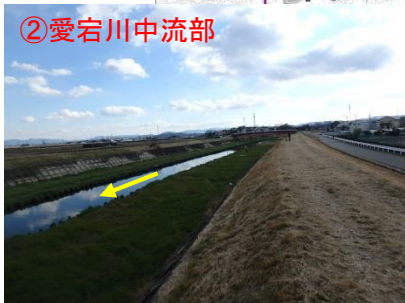
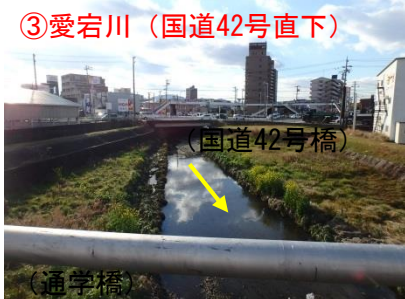
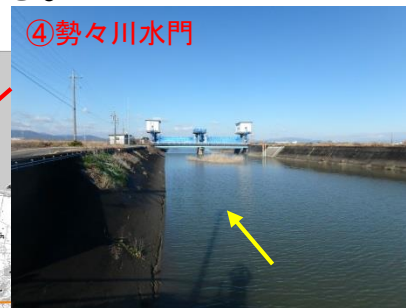
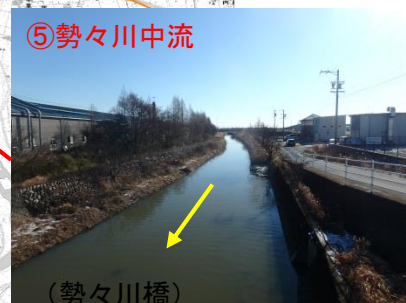
# ■ 金剛川水系の治水(河川の概況: 愛宕川・勢々川)

- 愛宕川の左岸側の河口付近と、右岸側の愛宕川防潮水門から国道23号までの堤防は特殊堤(パラペット)で整備されている(写真①)。
- 勢々川は一部上流区間を除いて河道が整備されている(写真④⑤⑥)。
- 愛宕川、勢々川の河床勾配は1/2,000程度と比較的緩い。
- 現況の治水安全度は愛宕川で概ね1/30~50、勢々川で1/2未満である。

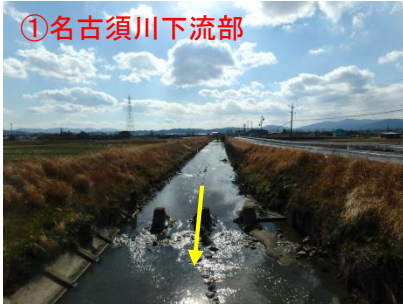
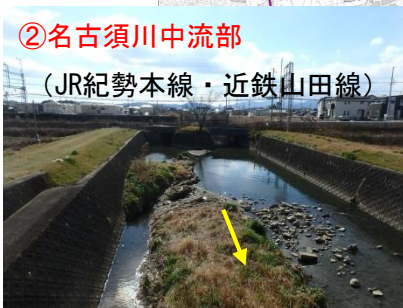
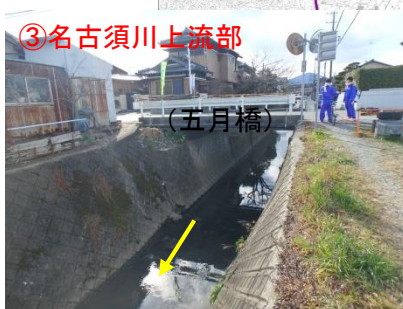
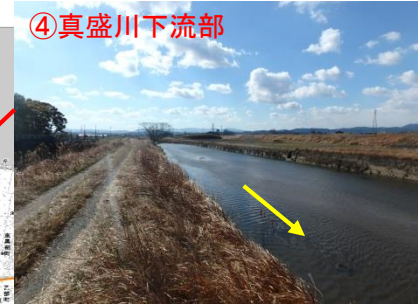
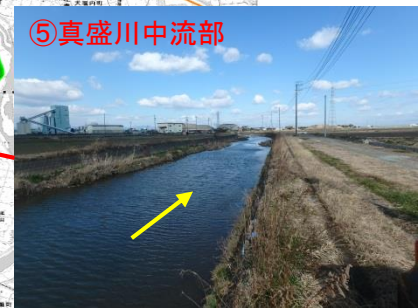
# ■ 金剛川流域の治水（河川の概況：名古屋須川・真盛川）

- 名古屋須川、真盛川はコンクリート護岸が整備されている（写真①～⑥）。
- 名古屋須川の河床勾配は1/500程度で比較的急勾配である。
- 真盛川の河床勾配は1/5,000程度と緩い。
- 現況の治水安全度は、名古屋須川・真盛川ともに1/2未満である。

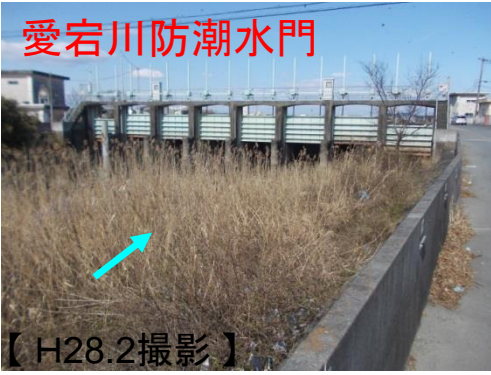
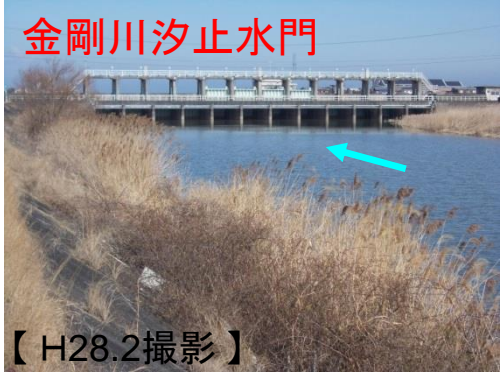
## ◆ 津波高と現況施設高

- **L1津波**※1が発生した場合の津波高T. P+3. 7mである。
- 金剛川汐止水門の高さはT. P+4. 6mである。
- 愛宕川防潮水門の高さはT. P+3. 2mである。
- **L2津波**※2が発生した場合には、河口～国道23号にかけて浸水深2m～5mの浸水が想定される。

※1 L1津波：過去最大クラスの津波（比較的発生頻度が高い津波）  
 ※2 L2津波：南海トラフの理論上最大クラスの地震を想定した場合想定される津波
