平成29年度  
第4回 三重県河川整備計画  
流域委員会

二級河川 こうのうち がわ 神内川

平成29年11月16日

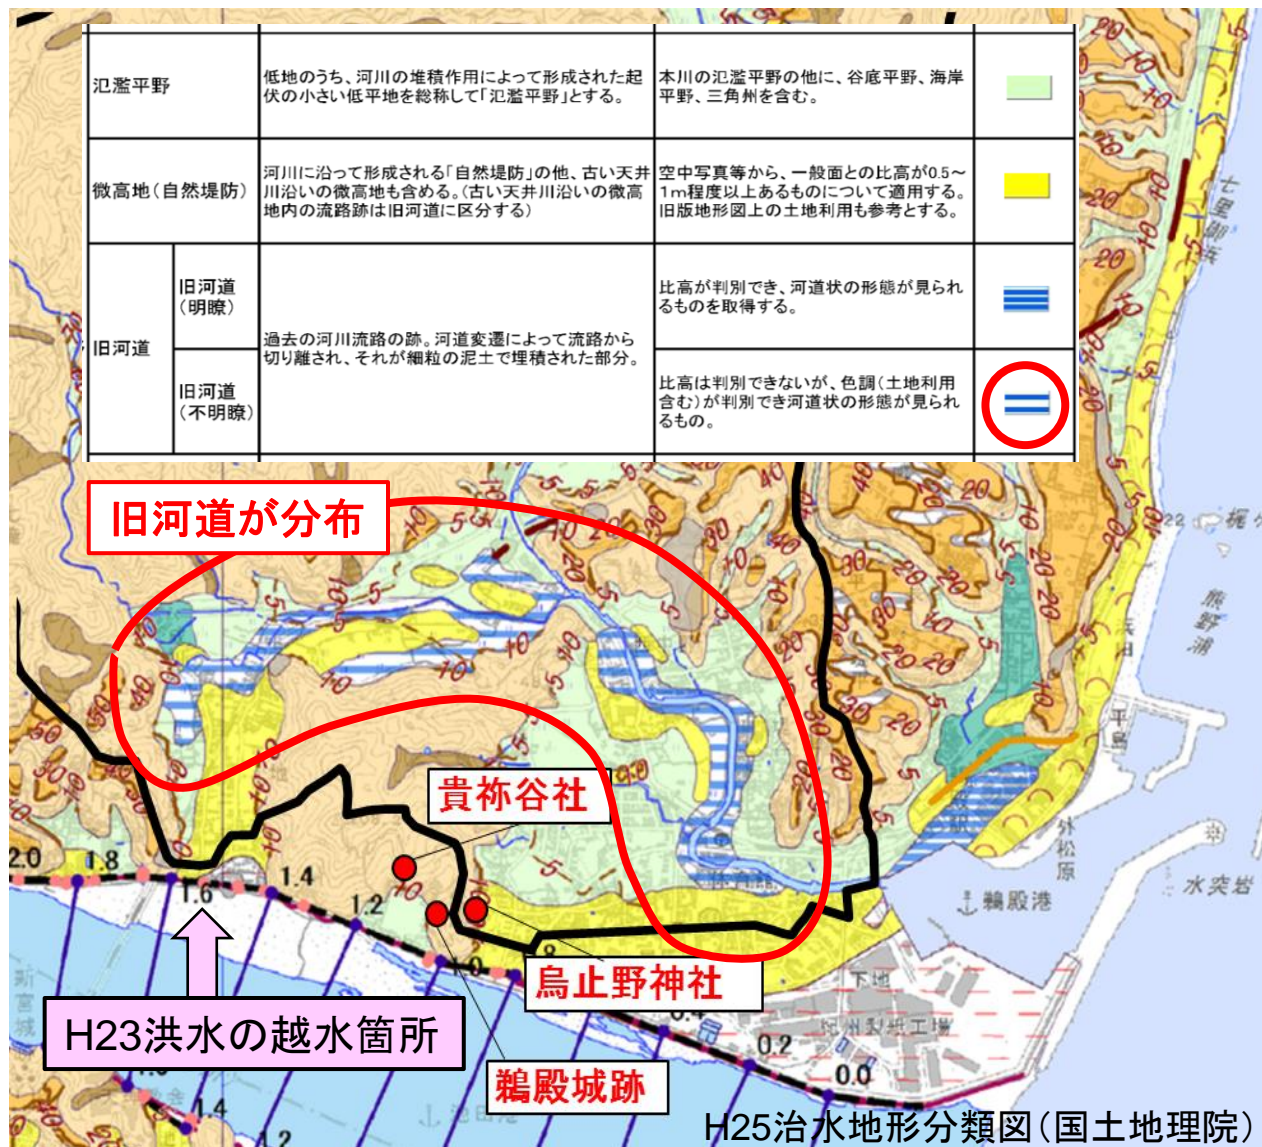
A1: 治水地形分類図を見ると、平成23年洪水時における熊野川からの越水箇所付近から神内川方面にかけて「旧河道」が確認できる。

史跡等は、平地部周辺の標高が比較的高い箇所に設置されている。

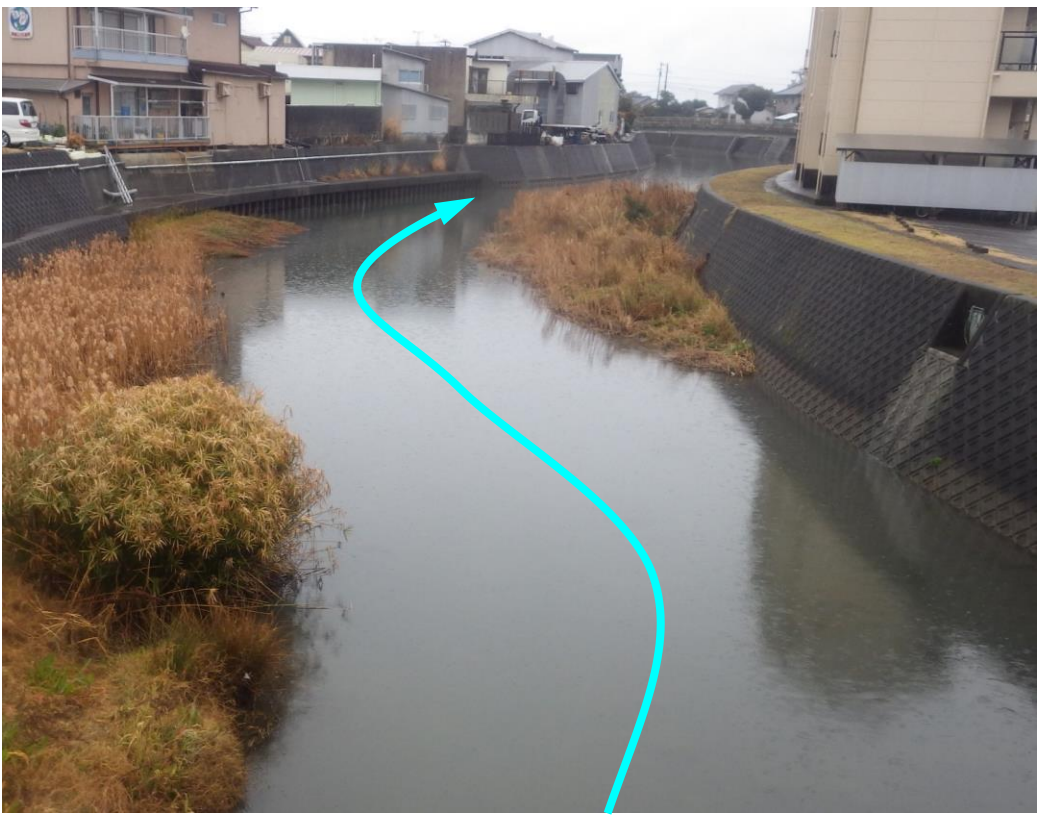
A3: 昭和59年の災害復旧後に堆積土砂の維持掘削は実施しておらず、**湾曲部内岸等に土砂が堆積し、砂州が形成されている。**

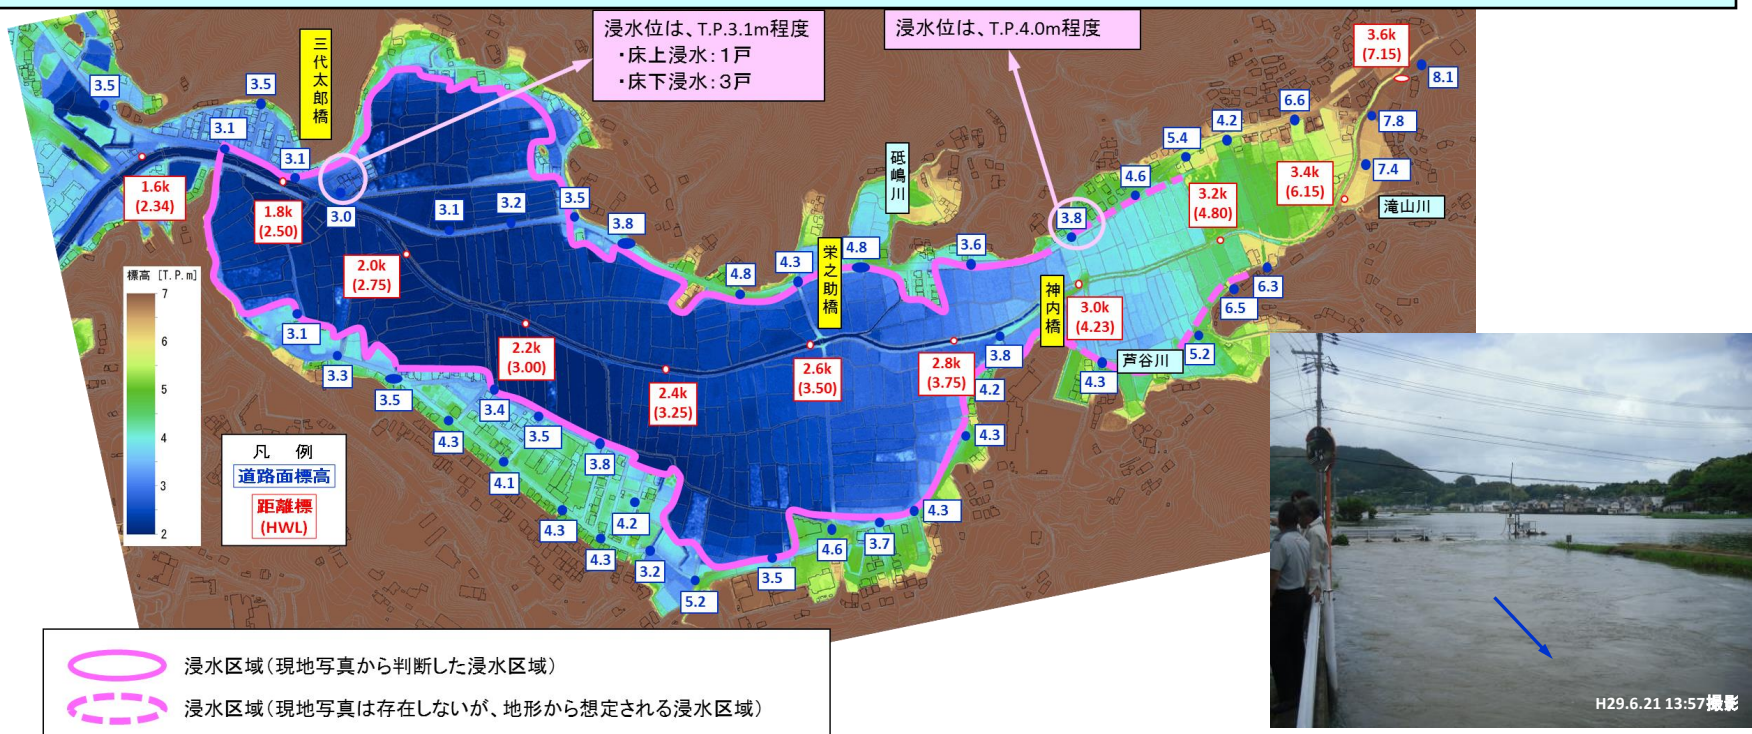
A4: 平成29年6月21日の降雨時には、三代太郎橋より上流の水田のほとんどが冠水・水没(浸水位はT.P.3.4m以上)しており、三代太郎橋地点で約1m、河口部で約0.5mの水位低減効果があったものと試算され、下流部の浸水被害が軽減されていることが推察できる。

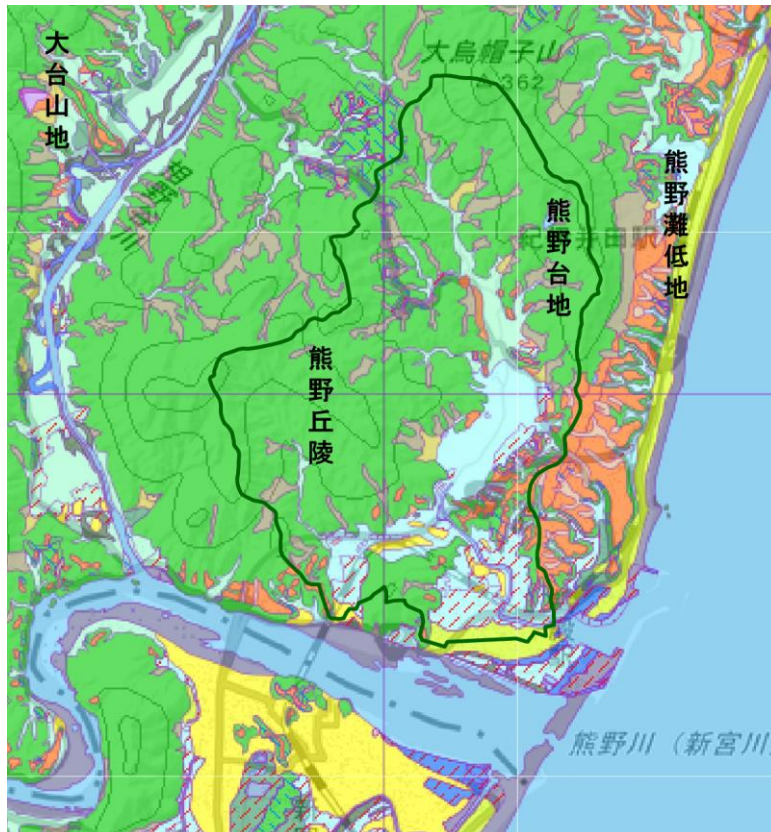
## 【地形の概況】

- 神内川は、紀宝町の<sup>オオエボシヤマ</sup>大鳥帽子山に源を発し、<sup>フナタニガワ</sup>船谷川、<sup>タキヤマガワ</sup>滝山川、<sup>アシダニガワ</sup>芦谷川、<sup>トシマガワ</sup>砥嶋川、<sup>イモリガワ</sup>飯盛川を合流し、鵜殿港に注ぐ二級河川である。
- 神内流域の北部から西部にかけて熊野丘陵、東部に熊野台地が分布し、その間の低地部に神内川が流下している。

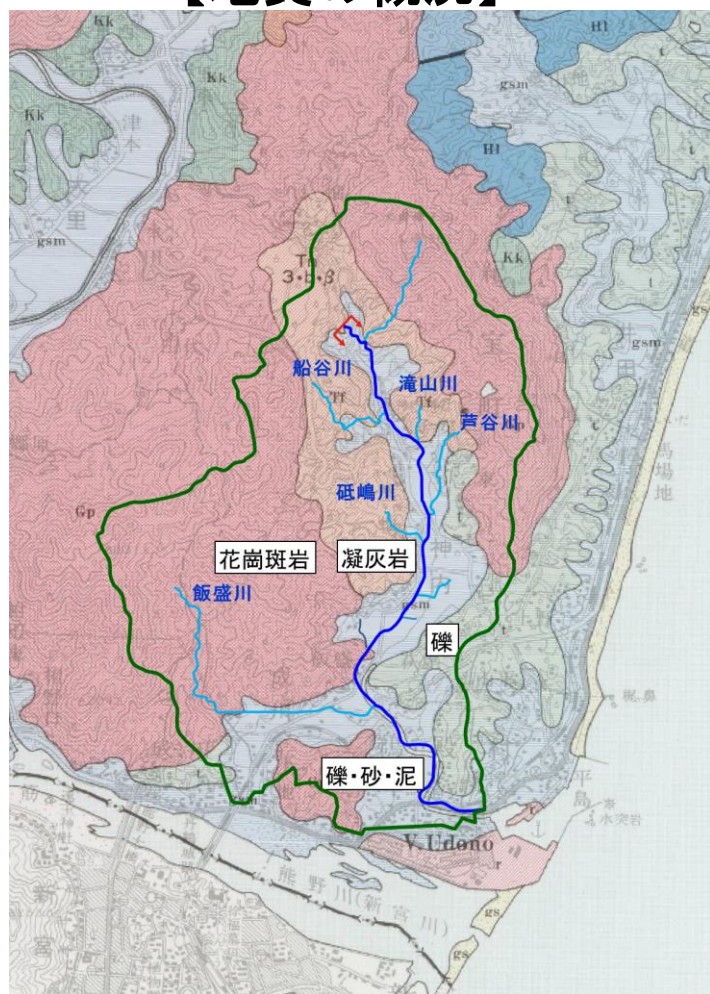
## 【地質の概況】

■ 神内川流域の上中下流域いずれも河川沿い表層地質は、主に礫・砂・泥よりなる堆積物であり、その周囲には礫を主とする堆積物、凝灰岩、花崗斑岩が分布する。

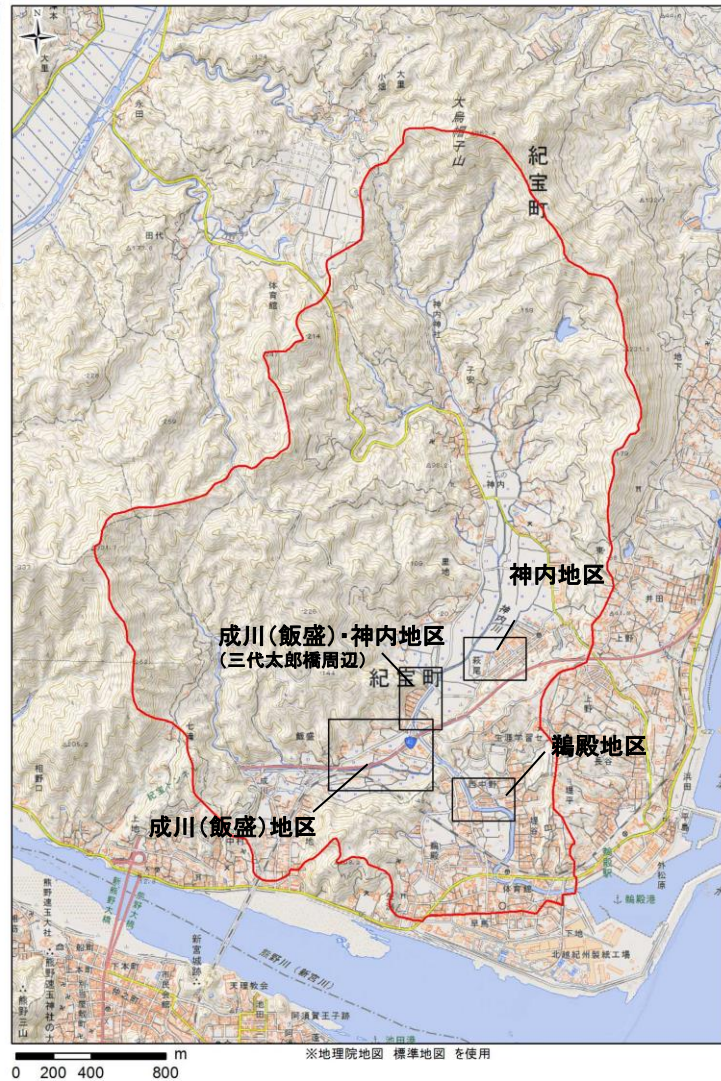
○ 浸水被害が発生した箇所

- H29.10洪水では、日最大雨量454.0mmを記録した。
- 床上・床下浸水は鶉殿地区3戸、神内地区34戸、成川地区60戸であった。

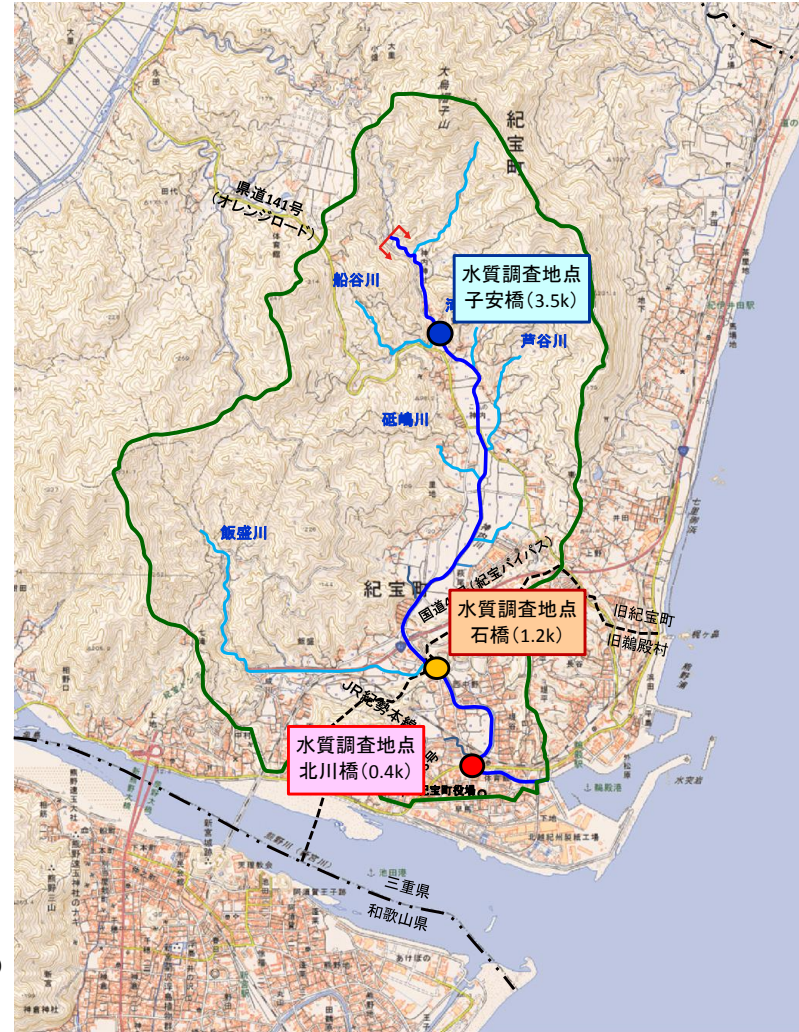
## 【水質観測地点】

- 神内川は水質環境基準の類型指定はされていない。
- 紀宝町によって3地点(子安橋、石橋、北川橋地点)において、年2～3回の水質調査が行われている。
- 水質は、上流部はAA類型相当、下流部はAA～A類型相当である。
- 紀宝町では下水道が整備されておらず、人家が集中する下流部の水質は、上流部に比べて悪い。

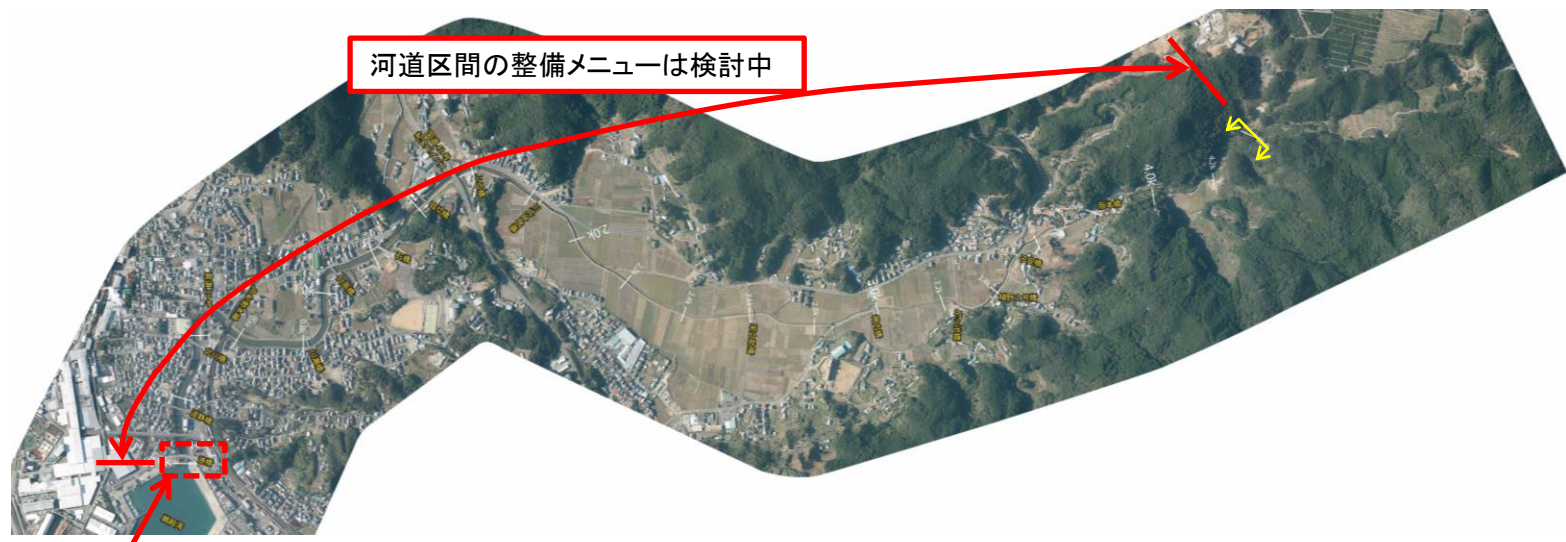
整備箇所	事業量	整備メニュー
0.0k	1基	・神内川防潮水門の地震対策(耐震化)
0.0k~4.4k	L=4400m	・検討中

神内川防潮水門(耐震化)

河道区間の整備メニューは検討中

- 神内川防潮水門**は、治水上重要な水門であるため、**L2振動に対する耐震対策**を実施する。

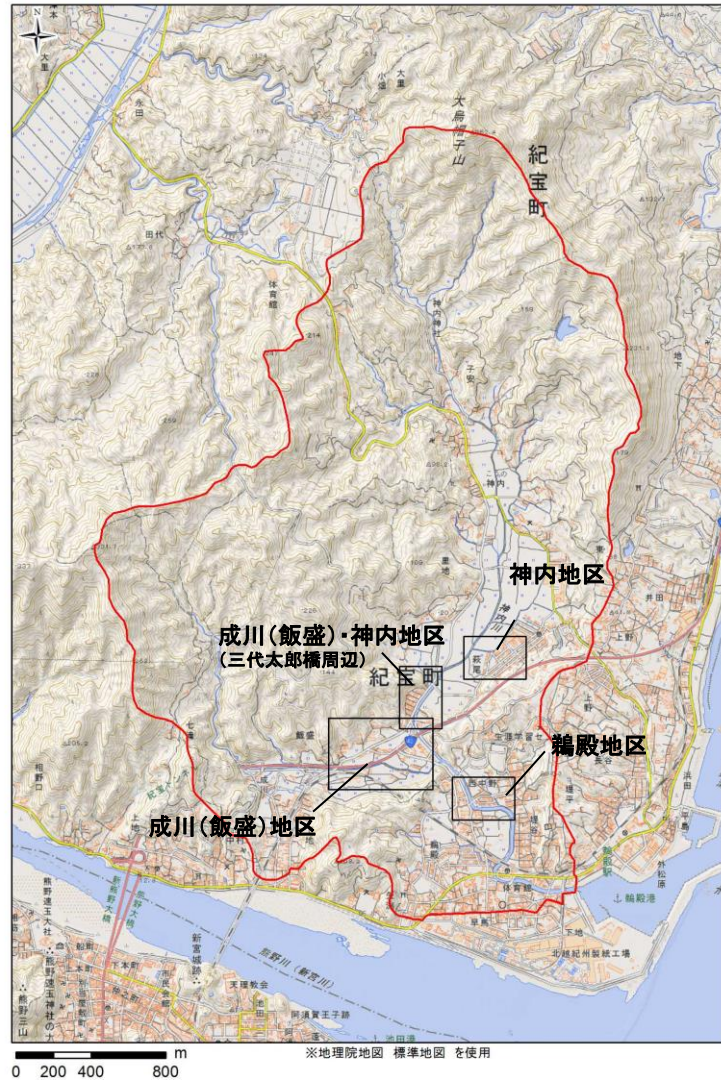
浸水被害が発生した箇所

■ 床上・床下浸水は鶯殿地区3戸、神内地区34戸、成川地区60戸であった。
