宮城県への派遣業務報告について

派遣期間：平成29年4月1日～平成31年3月31日

松阪農林事務所 農村基盤室 農村計画課
技師 松田 将成

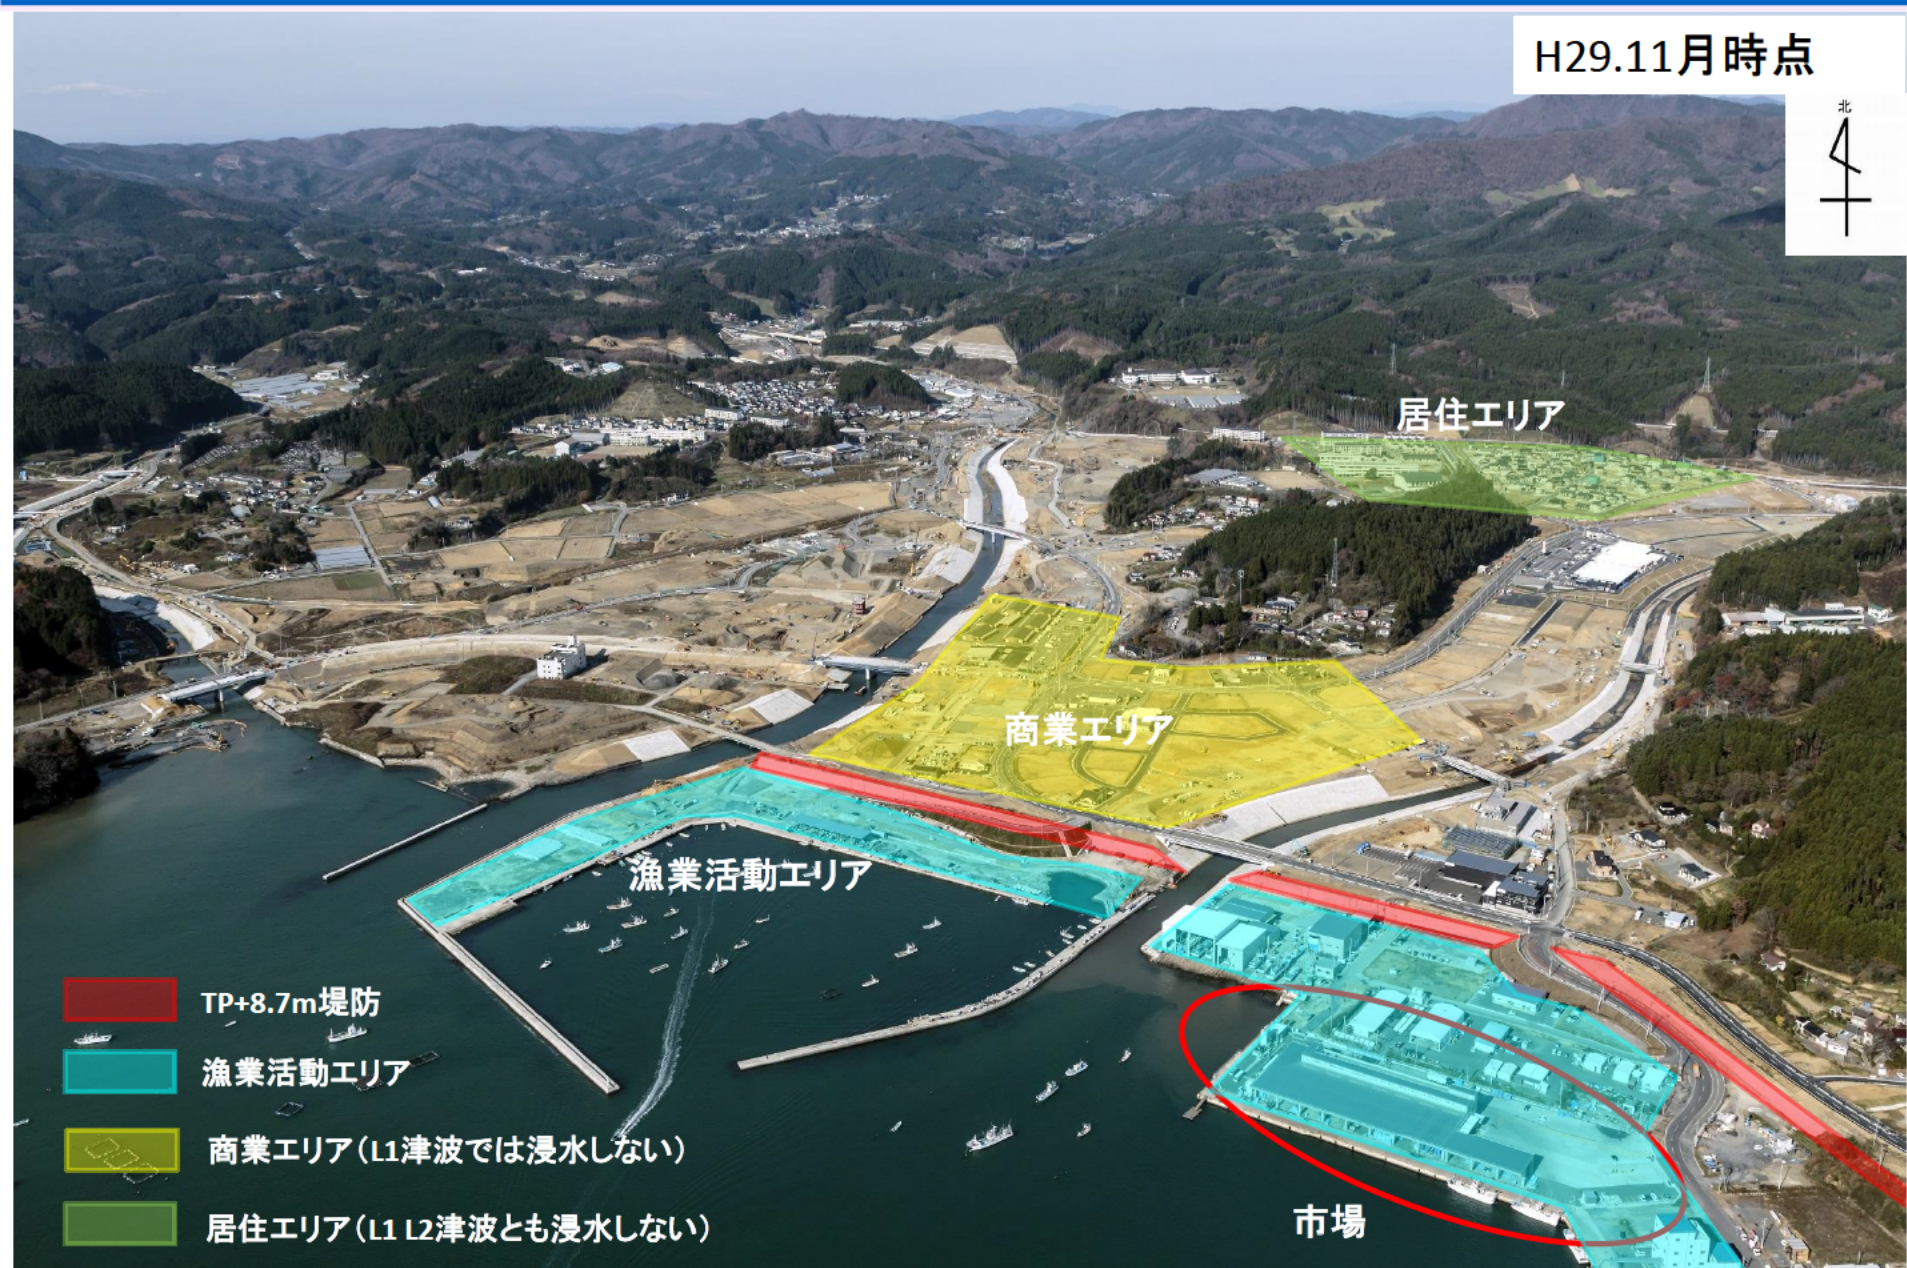
津波対策の考え方について

H29.11月時点

TP+8.7m堤防
-

漁業活動エリア
-

商業エリア (L1津波では浸水しない)
-

居住エリア (L1 L2津波とも浸水しない)

L1津波に対応した防潮堤により背後地への浸水を防ぐ
志津川湾 TP+8.7m

居住地を高台へ移転
浸水区域は居住不可
必要堤防高 TP+20m以上

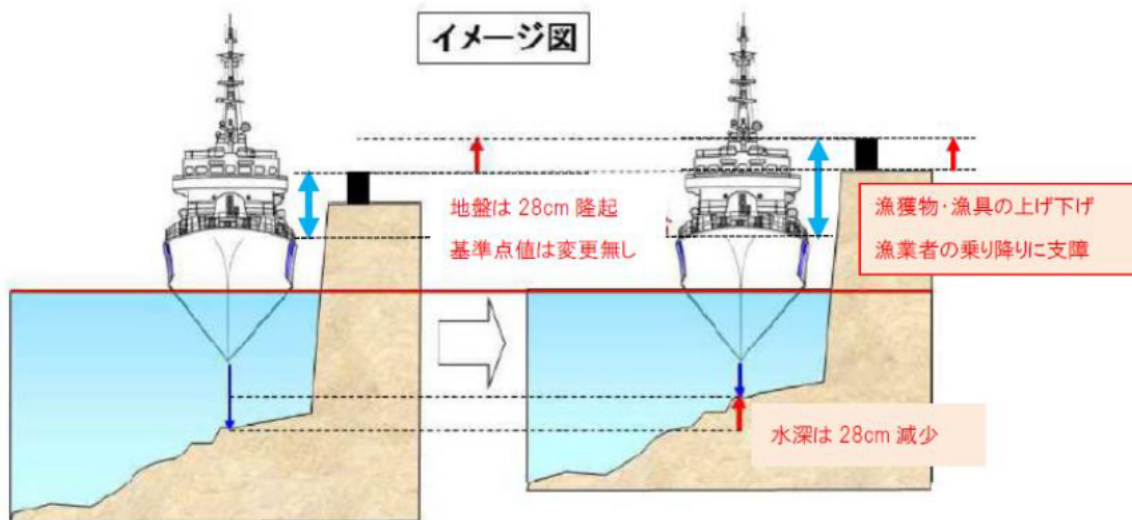
地盤隆起問題について

H23.10 改測水準点

現在

地盤隆起のイメージ

海上保安庁 HP 資料を加工

沿岸の観測局の変動量の一覧

観測日	高さの変動量 (cm)	
	【沈下量】	【5年間の隆起量】
	2011.3.12	11.3~16.3
所在地	本震前後の変動量	本震翌日~5年後の累積
気仙沼市笹が陣	-65	+25
南三陸町志津川	-68	+35
女川町女川浜	-89	+41
石巻市寄磯浜 (牡鹿)	-107	+44
東松島市矢本	-50	+36
利府町利府	-29	+20
亘理町	-22	+19
