# ごみ固形燃料発電所事故調査最終報告書

平成 15 年 11 月 22 日

ごみ固形燃料発電所事故調査専門委員会

## ごみ固形燃料発電所事故調査最終報告書（要約）

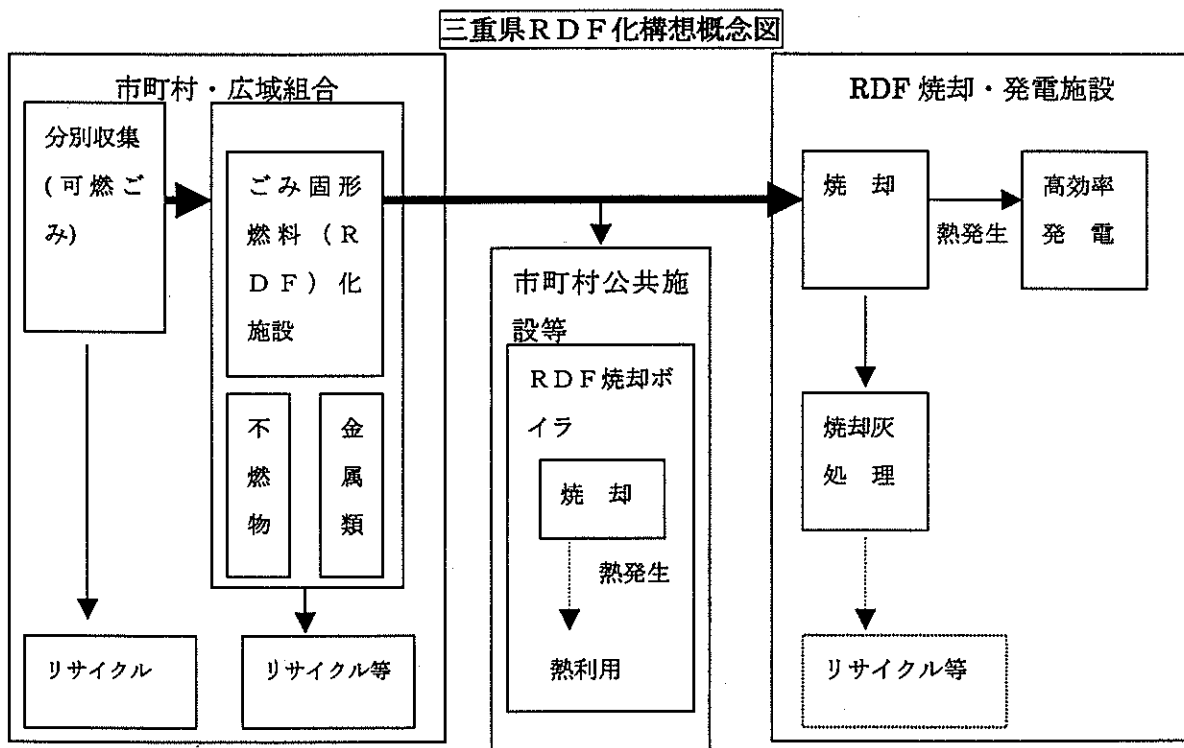
## 2. 三重県RDF化構想

三重県では、ダイオキシン対策や資源循環型社会の構築を図るとともに未利用エネルギーの有効活用を促進する施策として、市町村等で焼却処理していた一般廃棄物を熱エネルギーとして活用（サーマルリサイクル）する「三重県RDF化構想」を進めてきました。
