# 低成本で壊れない森林作業道作設支援マップの開発

令和元～3年度（アカデミー講師育成・講座ブラッシュアップ事業）

石川智代

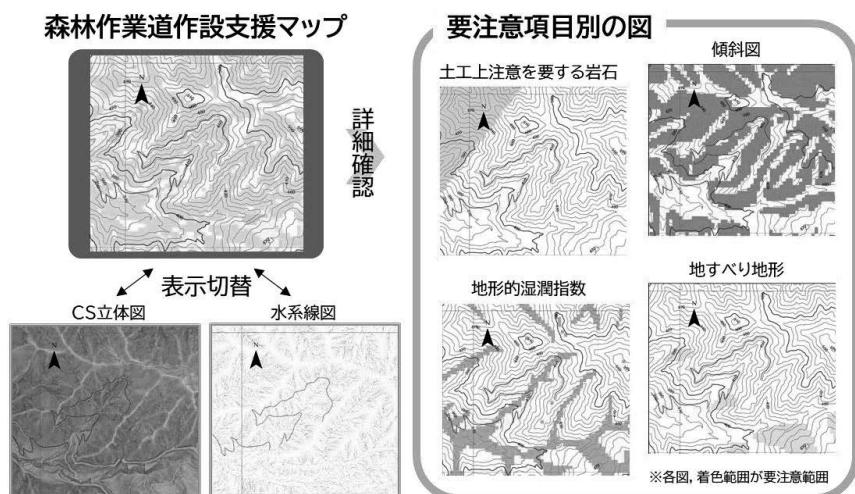
図-1. 森林作業道作設支援マップの使い方

三重県内の森林地域を対象とした三重県版森林作業道作設支援マップは、上記要注意度によって10mメッシュごとに5段階に色分けした図とした。GIS上でこのマップに地形図や路線図を重ねれば、作業道やその周辺地域の要注意度を確認できる。また、要注意項目別のマップへ表示を切替れば、各リスクの確認も可能である（図-1）。
