# 擁壁・のり面等被害状況調査・ 危険度判定票作成の手引き

令和4年11月

## 被災宅地危険度判定連絡協議会

このマニュアルでは、被災宅地危険度判定制度を迅速かつ的確に活用し、その目的である2次災害の軽減・防止・住民の安全確保を確実に行うために、擁壁・のり面等被害状況調査、危険度判定票作成の手引きの作成について、具体的に手順等を示している。

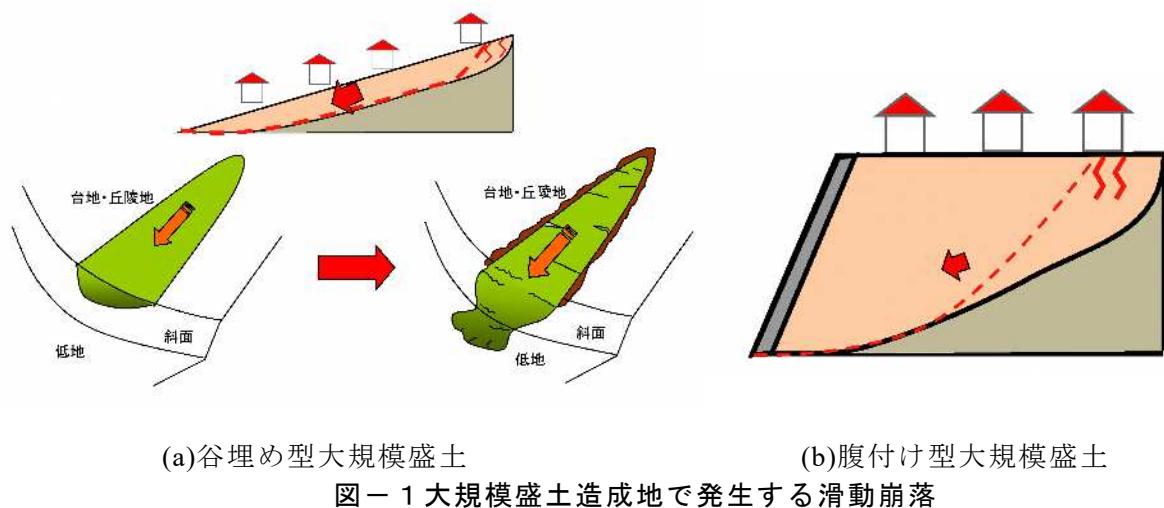
谷埋め型大規模盛土造成地は、谷を埋めて宅地用の平坦面を確保した谷埋め型大規模盛土造成地において、主として地震時に宅地造成前の谷底付近をすべり面として大規模盛土造成地全体または、大部分が斜面下部方向へ移動する可能性がある。また、

腹付け型大規模盛土造成地傾斜地盤上などにおいて、高い盛土を行った腹付け型大規模盛土造成地において、主として地震時に大規模盛土造成地全体または、大部分が斜面下部方向へ移動する可能性がある。

- ①のり面ののり肩のクラック、中段部のハラミが大きく、予想される降雨で滑り崩壊しそうである。
- ②大規模な谷埋め盛土崩壊が進行している。(図-1参照)
- ③大規模な腹付け盛土崩壊が進行している。(図-1参照)
- ④湧水が多く、のり面が湿潤状態(飽和状態)である。滑り崩壊しそうである。
- ⑤小さな落石が継続して発生している。今後大きい落石が懸念される。
- ⑥のり面は一見大丈夫そうだが、相当緩んでいると思われる。週間天気予報では雨の予報もあり、のり面下の学校に影響がありそうだ。
- ⑦自然斜面からの湧水が多く、宅地のクラックにしみ込み、のり面全体が滑りそうである。
- ⑧裏山の表層が滑ってはらんでいる。このままでは、滑り落ち宅地に流れ落ちる。

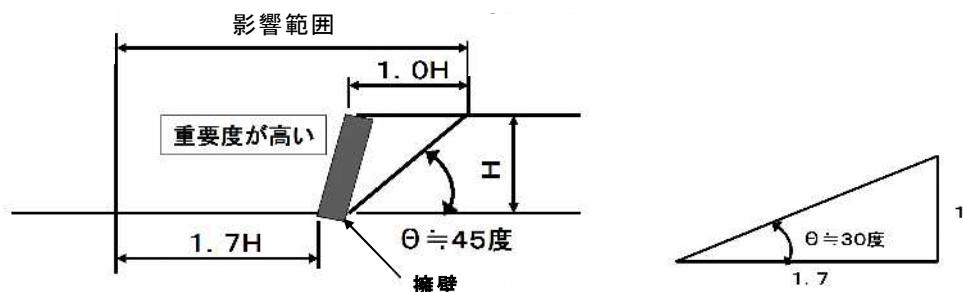
図－2 建物、道路との位置関係

- ・擁壁に対して、建物・道路が図－2の何処に位置するかを把握し、基礎点を配点する。

ケースA：影響範囲に建物・道路が存在する  
ケースB：影響範囲に建物・道路が存在しない

1.クラック	2.水平移動	3-1.不同沈下	3-2.目地の開き	4.ハラミ	5-1.傾斜	5-2.倒壊	6.擁壁の折損	7.崩壊
8.張出し床版付擁壁の支柱の損傷	9.基礎及び基礎地盤の被害	10.排水施設の変状				建物・道路との位置関係(基礎点)		
						<p>影響範囲外(B) 影響範囲(A) 影響範囲外(B) 1.0H 1.7H</p>		
<p>※簡易記録をする場合は、被災状況図は省略することができる。 ただし、調査箇所が分かるよう判定結果を住宅地図上に記載し、被害が無いことが確認できる全景写真を撮影する。</p>								
<p>危険のため片側通行止め</p> <p>5m</p>					<p>増し積み倒壊の危険性 1.5 m 1.0 m 0.5 m 3.0 m 2cm程のタテひびわれと わざかなハラミとヨコひびわれ 積み石が1つ抜け落ちている</p> <p>傾斜 ハラミ 約5m</p>			
<p>[平面図]</p>					<p>[断面図]</p>			
被災写真の有無	<input type="checkbox"/> 無	<input checked="" type="checkbox"/> 有一写真番号 [ A-2 ①~⑩ ]						
特記事項	家屋が擁壁に迫っているので増し積みが倒壊すると家屋にも被害が及ぶ危険性がある。また、ハラミの進行により、歩行者、車に支障が生じるため非常に危険である。

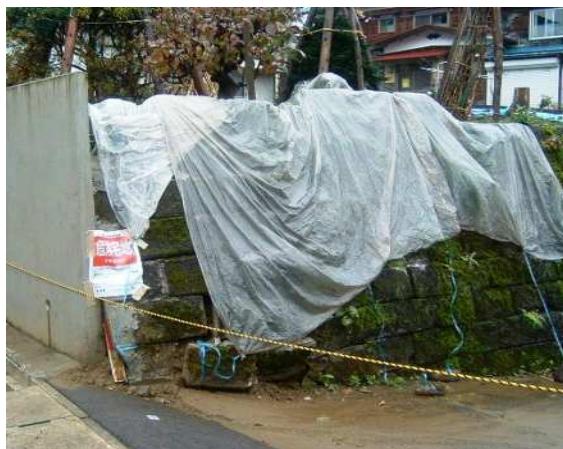
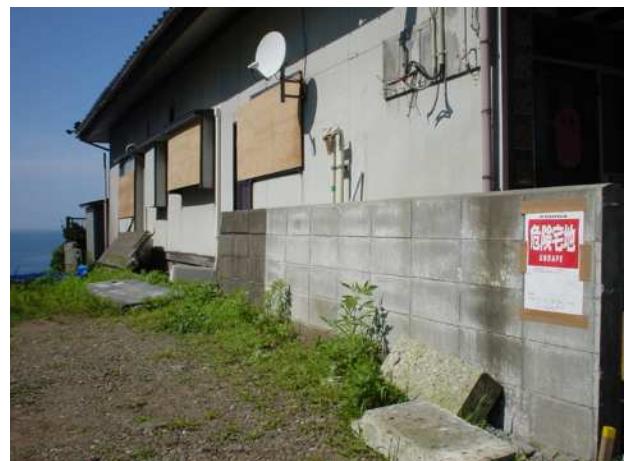
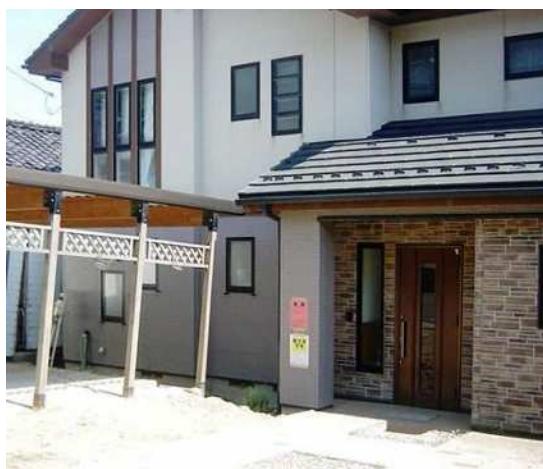
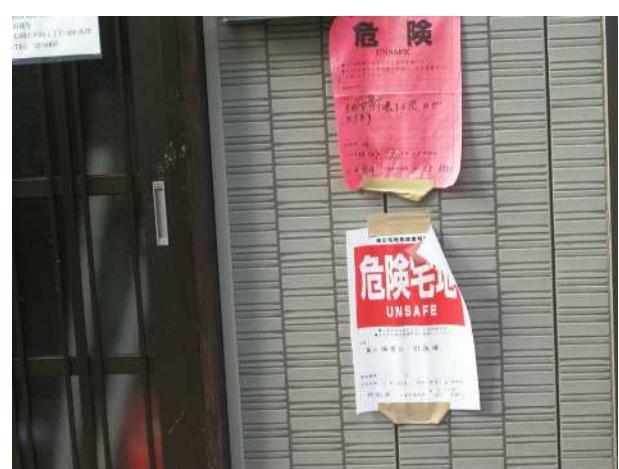
写－2 危険度判定ステッカーの添付事例

被災擁壁の現地表示は、図－4に示すように該当箇所に判定ステッカーを布製ガムテープ等で貼り付ける。

また、のり面等の現地表示は該当箇所に表－4に示すように判定ステッカー(ビニール被覆)を針金ピン(足場番線#10×70cmを代用)等で固定する。それらが難しい場合には付近の電柱に布製ガムテープ等で貼り付けたり、針金ピン(足場番線#10×70cmを代用)でクラックのある石積等にも取り付けるなどの方法がある。

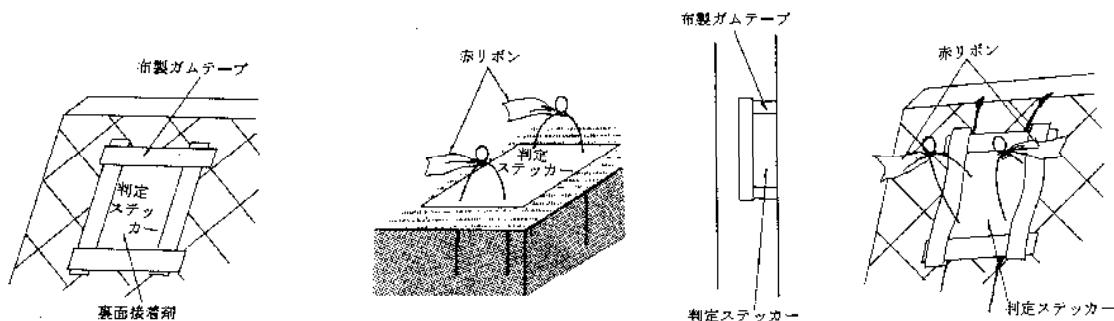
### (a) 擁壁の場合

(b) のり面の場合

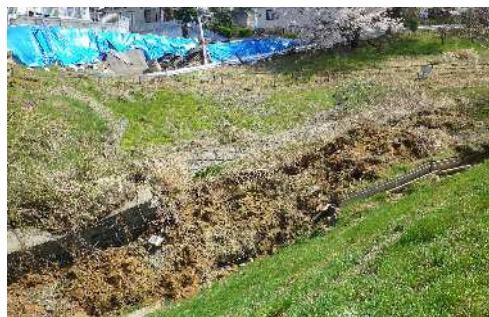
(a) のり尻の隆起

- ①宅地地盤全体に及ぶ被災が確認された。
- ②個々の宅地被害状況を整理すると、亀裂の方向などに連続性がある。
- ③宅地地盤ののり尻に隆起が認められる。(写-3(a)参照)
- ④宅地地盤の斜面上、のり肩及びその後方に亀裂が認められる。(写-3(b)参照)
- ⑤大量の湧水が認められる。
- ⑥長い距離に及ぶ擁壁のハラミ、水平亀裂が認められる。
- ⑦各宅地の滑りが沢筋状に連続し、側方移動し、谷埋盛土崩壊状態である。(①の形態も含む)
- ⑧数戸の宅地を巻き込む大規模かつ斜面全体の崩壊で、腹付け盛土崩壊状態である。(①の形態。③、④はこの前段の状態)(写-3(c)参照)
- ⑨液状化による宅地地盤の崩壊が広範囲に広がっている。また、側方流動の状態を示す。(写-3(d)参照)

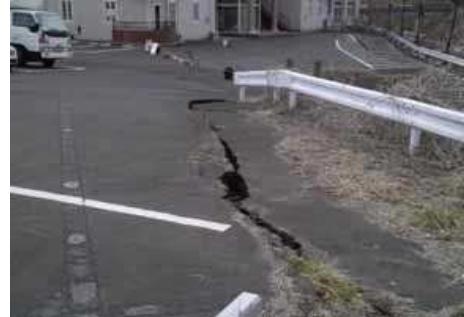
(b) のり肩の亀裂

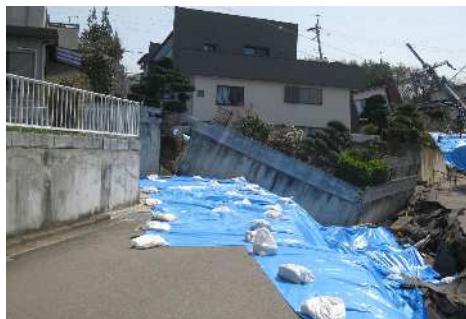
(c) 腹付け盛土の崩壊

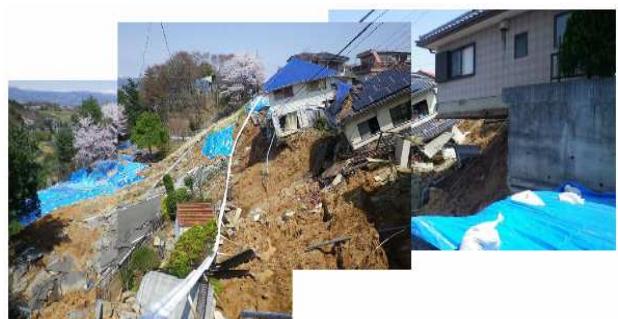
(d) 液状化による側方流動

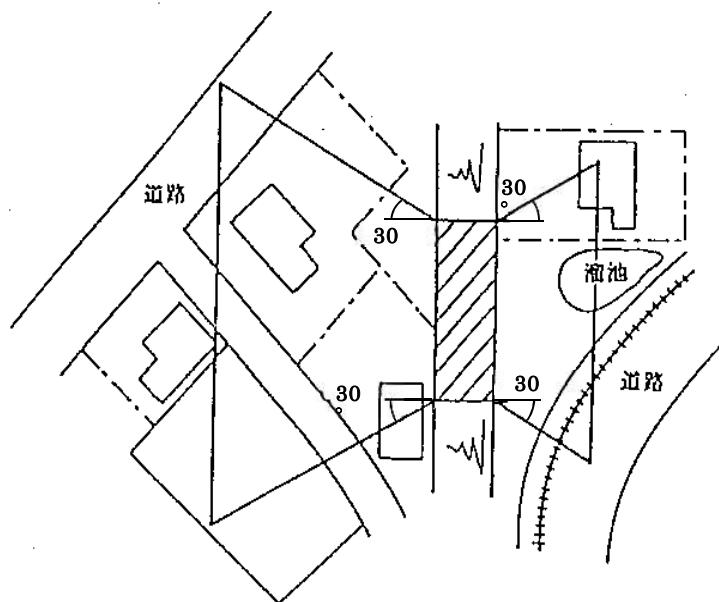
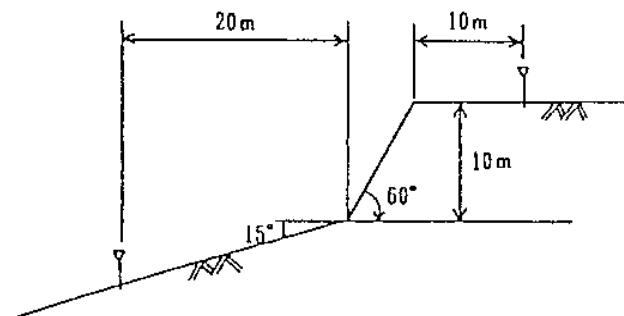
被災した擁壁・のり面と宅地・建物等の位置関係図

L2(m)	$\begin{cases} \alpha < 45^{\circ} : H \\ 45^{\circ} \leq \alpha < 60^{\circ} : 1.5H \\ 60^{\circ} \leq : 2.0H \end{cases}$						
地表面勾配 $\beta(^{\circ})$	15	上 端	<table border="1"> <tr> <td>L'(m)</td> <td><math>\begin{cases} \alpha &lt; 45^{\circ} : 0.4H \\ 45^{\circ} \leq \alpha &lt; 60^{\circ} : 0.6H \\ 60^{\circ} \leq : H \end{cases}</math></td> </tr> </table>	L'(m)	$\begin{cases} \alpha < 45^{\circ} : 0.4H \\ 45^{\circ} \leq \alpha < 60^{\circ} : 0.6H \\ 60^{\circ} \leq : H \end{cases}$		
L'(m)	$\begin{cases} \alpha < 45^{\circ} : 0.4H \\ 45^{\circ} \leq \alpha < 60^{\circ} : 0.6H \\ 60^{\circ} \leq : H \end{cases}$
