2. 長寿命化計画策定の方針

三重県砂防関係施設長寿命化計画は、県土整備部所管の砂防関係施設（「砂防設備」、「急傾斜地崩壊防止施設」、「地すべり防止施設」）を対象とし、全県での評価を基本として10の建設事務所（桑名・四日市・鈴鹿・津・松阪・伊勢・志摩・伊賀・尾鷲・熊野）に区分した整理を行った。

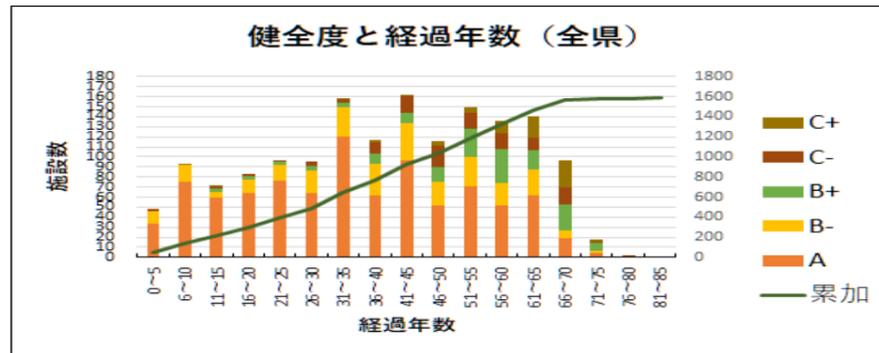
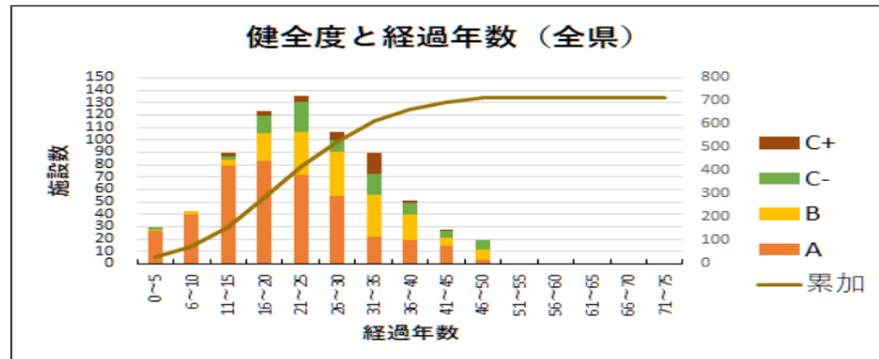
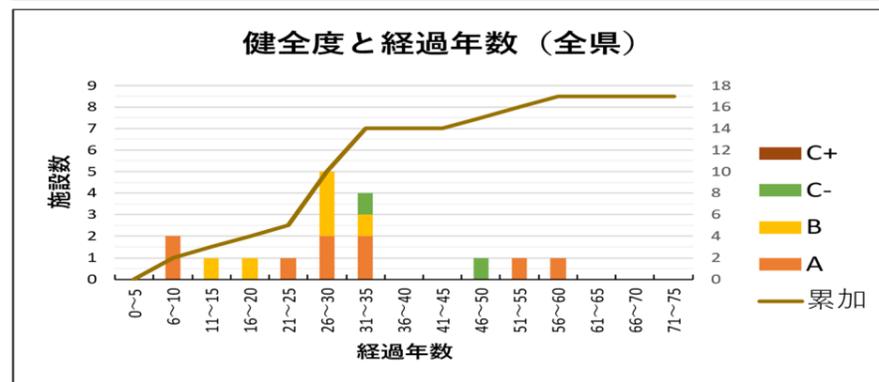
図 2.1 竣工後の経過年数別の施設数

三重県における砂防設備は1,587施設で、そのうち、完成後30年以上経過している施設は1,100施設(69%)、50年以上経過している施設が547施設(34%)に上る。また、急傾斜地崩壊防止施設は709施設で、完成後30年以上経過している施設が187施設(26%)である。地すべり防止施設は17施設で、完成後30年以上経過している区域は7施設(41%)で、完成後50年以上経過している区域は2施設(12%)である。平成以降、年間整備数は減少しているものの、今後も砂防設備の高齢化の進行・増加が見込まれる。

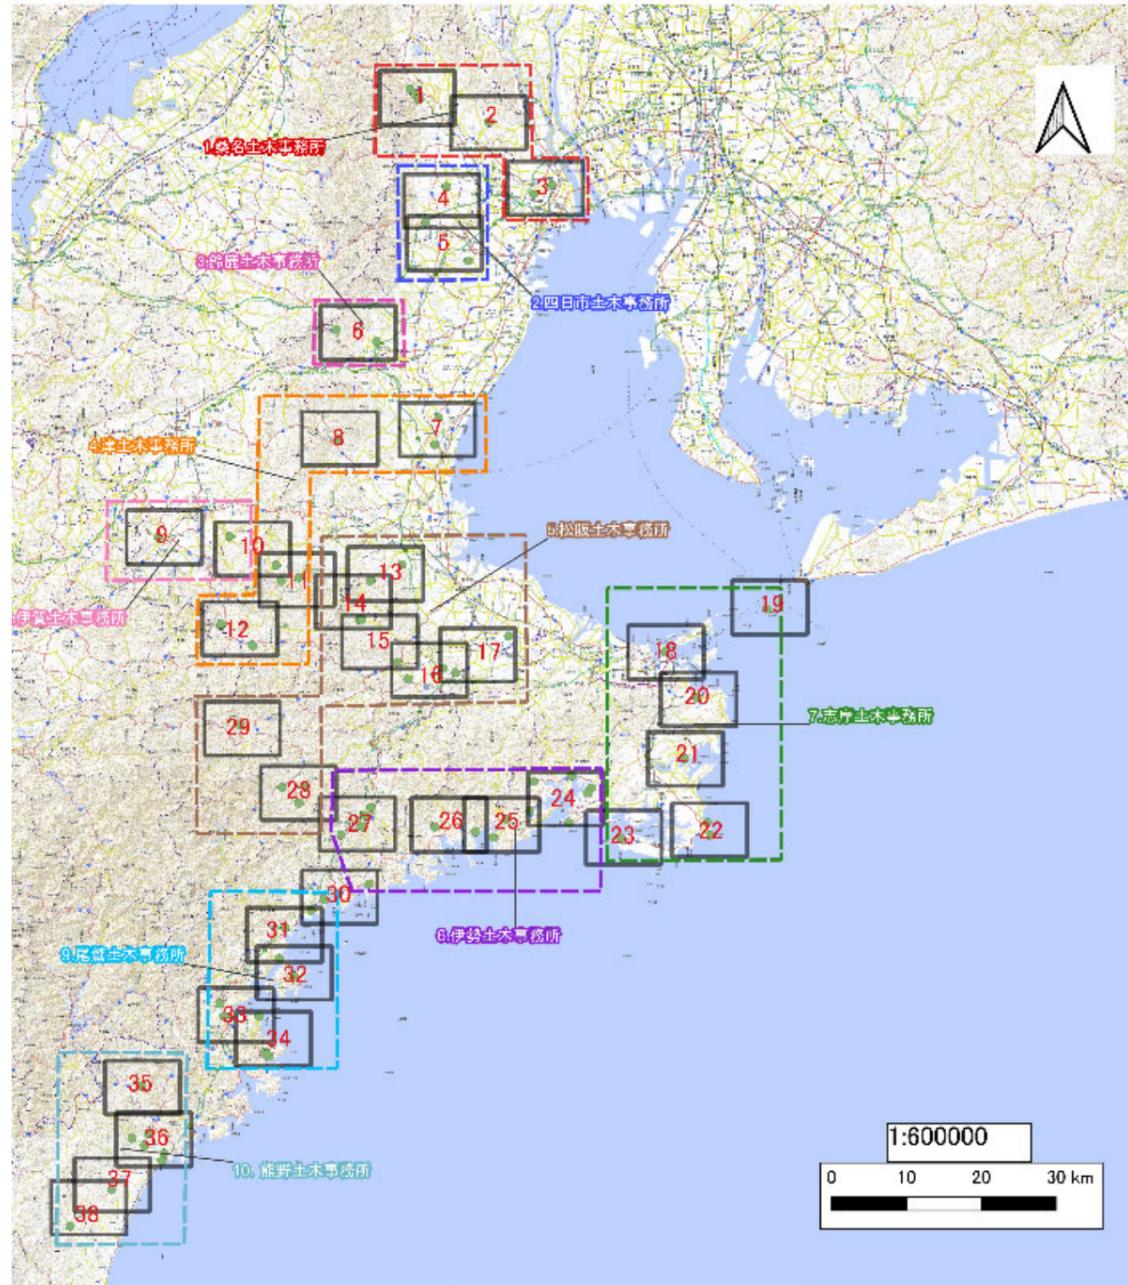
点検箇所位置図（広域図：具体的な施設位置は詳細図に整理）

砂防設備 36 箇所、急傾斜地崩壊防止施設 45 箇所、合計 81 箇所について点検を行い、結果として点検票を作成し現行の点検結果データベースに追加した。

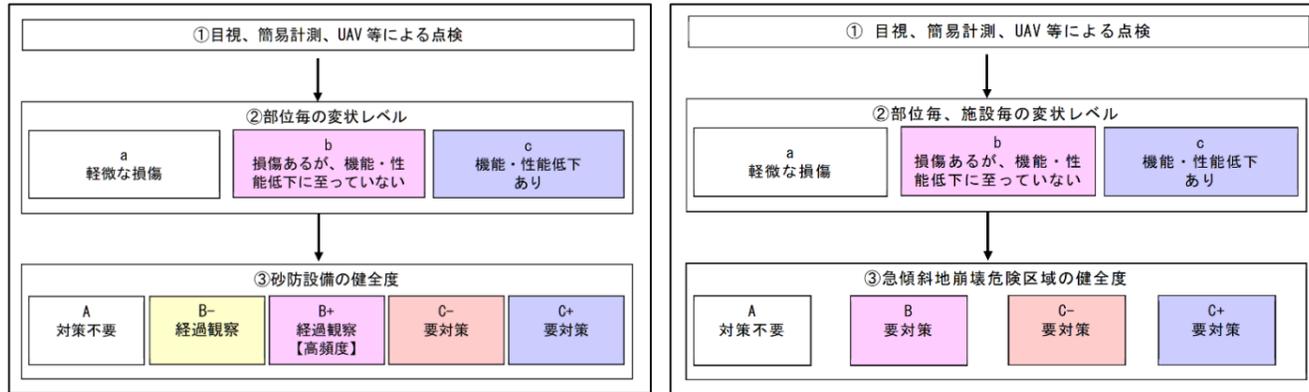
図 4.1 点検及び健全度評価の手順（左：砂防設備、右：急傾斜地崩壊防止施設）

点検及び健全度評価は以下の手順に従い実施するものとする。

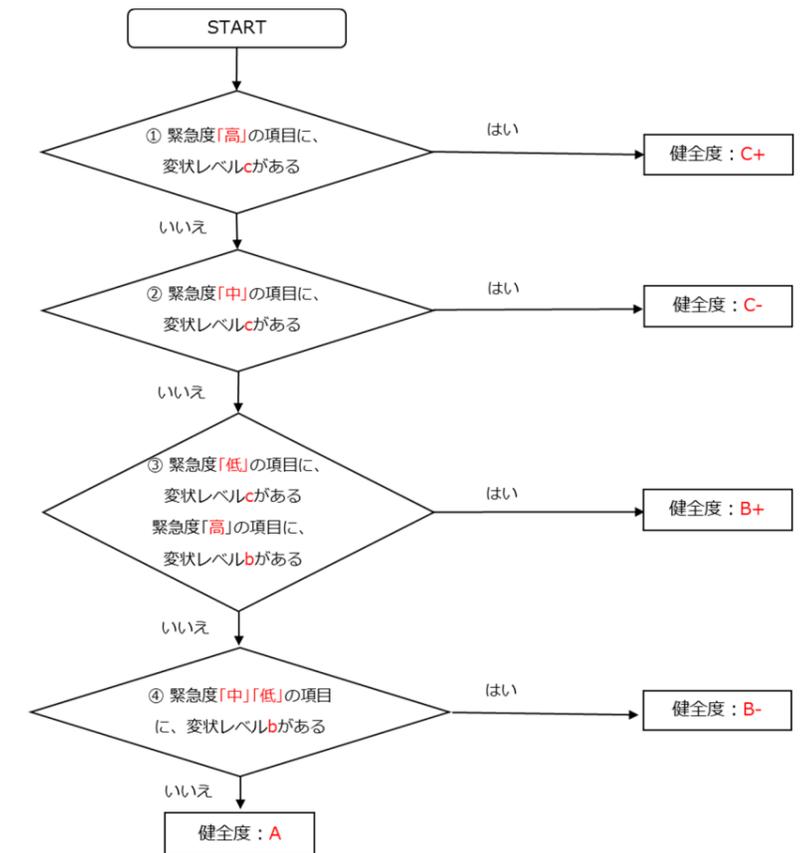
図 4.3 健全度評価フロー（砂防設備）

部位毎、施設毎の変状レベルの評価結果から健全度を評価する方法を設定した。健全度評価フローを以下に示す。砂防設備の健全度は施設単位、急傾斜地崩壊防止施設及び地すべり防止施設の健全度は区域単位とした。また、砂防設備の健全度はA、B-、B+、C-、C+5段階、急傾斜地崩壊防止区域及び地すべり防止区域の健全度は、A、B、C-、C+の4段階評価とした。

健全度評価		
健全度評価	評価基準	箇所数
C+	緊急度「高」の項目に変状レベル c がある施設	101 (3)
C-	緊急度「中」の項目に変状レベル c がある施設	128
B+	緊急度「低」の項目に変状レベル c がある施設 緊急度「高」の項目に変状レベル b がある施設	172
B-	緊急度「中」、「低」の項目に変状レベル b がある施設	293
A	—	893

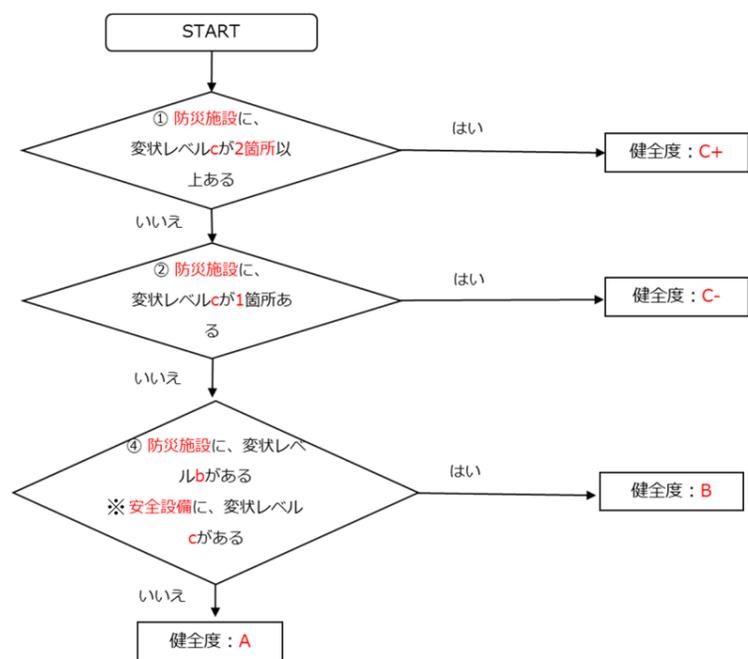
図 4.4 健全度評価フロー（急傾斜地崩壊防止施設及び地すべり防止施設）

※ 安全設備とは、階段、進入防止柵等である。それ以外は防災施設である。

健全度評価		
健全度評価	評価基準	箇所数
C+	防災施設にレベル c の変状が 2 箇所（変状種類）以上ある区域	42
C-	防災施設にレベル c の変状が 1 箇所ある区域	102
B	「変状レベル b」がある区域 安全設備に「変状レベル c」がある施設	181
A	—	384

健全度評価		
健全度評価	評価基準	箇所数
C+	防災施設にレベル c の変状が 2 箇所（変状種類）以上ある区域	0
C-	防災施設にレベル c の変状が 1 箇所ある区域	3
B	「変状レベル b」がある区域 安全設備に「変状レベル c」がある施設	7
A	—	7

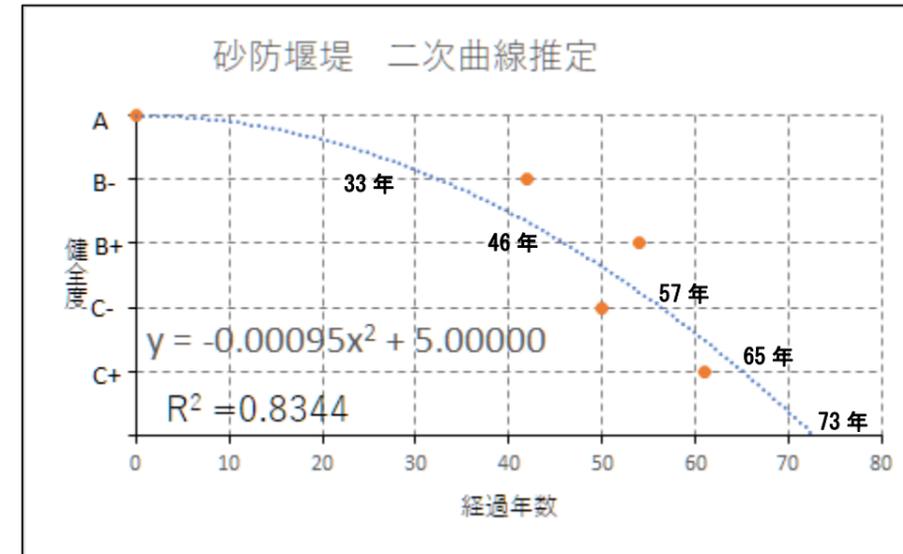
図 5.1 砂防設備の健全度に対する劣化予測式

分布に幅があるため、竣工年からの経過年数の平均値を健全度に対応する経過年の代表値として、健全度に対する劣化曲線を推定した。

下図に砂防設備に対して推定した劣化曲線を示す。

図に示した曲線式は、R（決定係数）が0.8344非常に高く、式の適合性は良い。

健全度	A	B-	B+	C-	C+	D	備考(推定式)
経過年	0	42	54	50	61		
平均値(年)	0	33	46	56	65	73	$y = -0.00095x^2 + 5$
推定値(年)							
施設基数(基)	893	293	172	128	101(3)

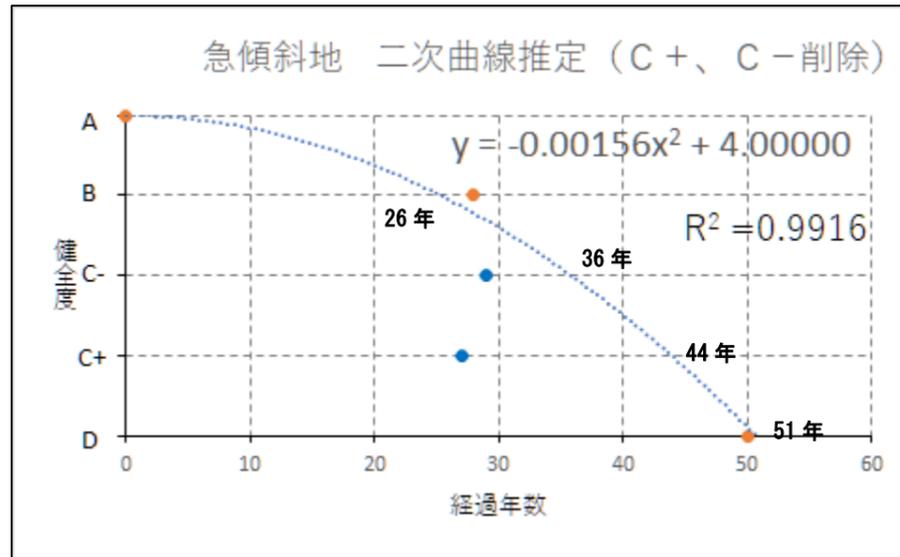
図 5.2 急傾斜地崩壊防止施設の健全度に対する劣化予測式

分布に幅があるため、竣工年からの経過年数の平均値を健全度に対応する経過年の代表値として、健全度に対する劣化曲線を推定した。データ数等から、C-及びC+について、除いて検討をおこなった。

下図に急傾斜地崩壊防止施設に対して推定した劣化曲線を示す。

図に示した曲線式は、R（決定係数）が0.9916非常に高く、式の適合性は良い。

健全度	A	B	C-	C+	D	備考(推定式)
経過年	0	29	29	28		
	0	25	36	44	51	$y = -0.00156x^2 + 4$
施設基数(基)	384	181	102	42

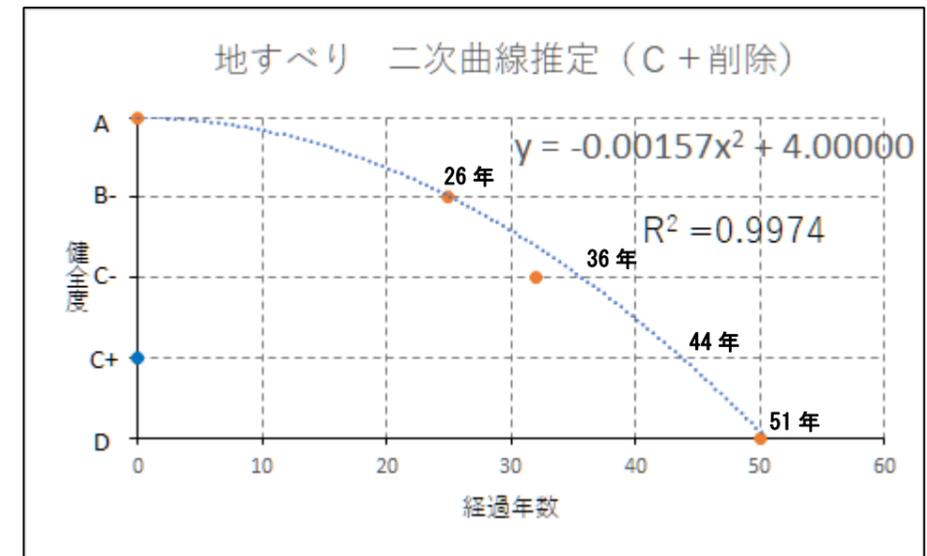
図 5.3 地すべり防止施設の健全度に対する劣化予測式

分布に幅があるため、竣工年からの経過年数の平均値を健全度に対応する経過年の代表値として、健全度に対する劣化曲線を推定した。地すべり防止施設については、現在健全度がC+と評価された施設がないためこれを除いて検討をおこなった。

下図に地すべり防止施設に対して推定した劣化曲線を示す。

図に示した曲線式は、R（決定係数）が0.9974非常に高く、式の適合性は良い。

健全度	A	B	C-	C+	D	備考(推定式)
経過年	0	25	37	-		
	0	25	36	44	50	$y = -0.00157x^2 + 4$
施設箇所数(箇所)	7	7	3	0

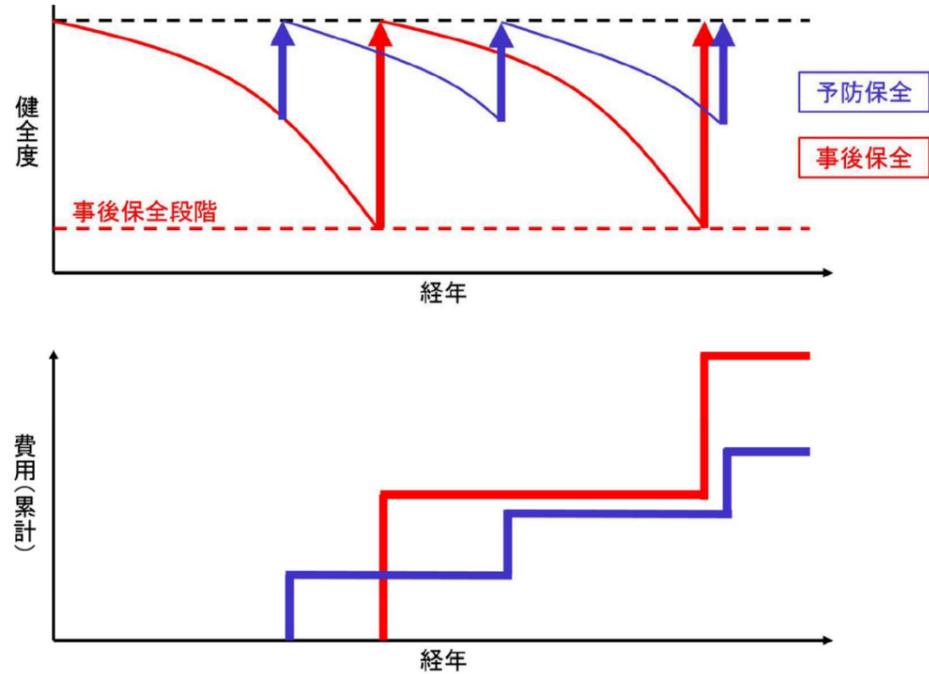
図 5.4 ライフサイクルコスト削減のイメージ

予防保全型維持管理にあたっては、砂防関係施設の損傷が軽微な段階で修繕等を実施し、維持、修繕、改築、更新等にかかるライフサイクルコストの削減を図るとともに、事後保全と比較し、少ない費用で砂防関係施設の長寿命化を図ることを基本としている。イメージ図を以下に示す。

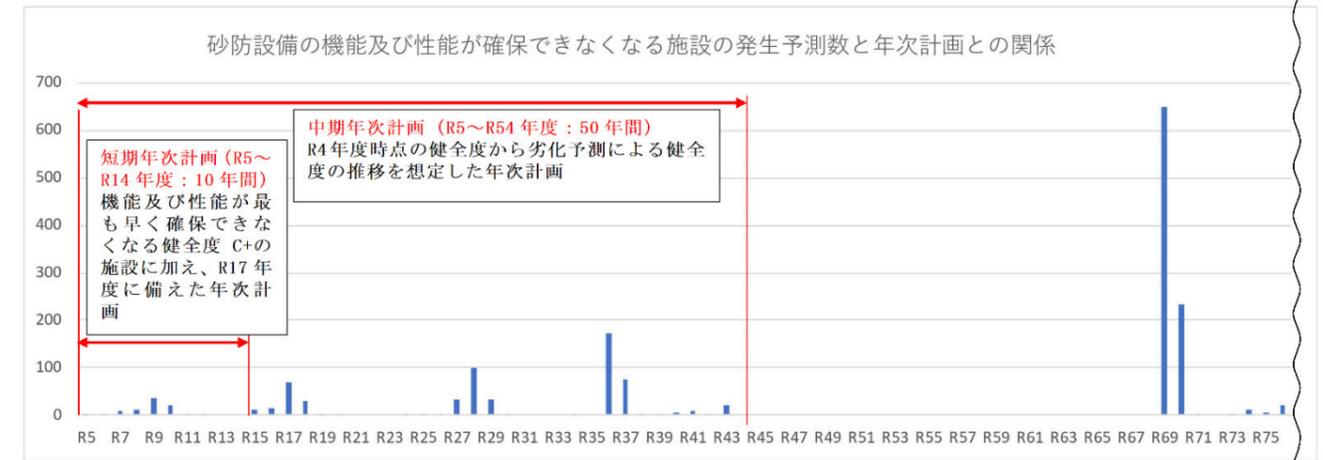
図 5.5 砂防設備の機能及び性能が確保できなくなる施設の発生予測数と年次計画との関係

砂防設備について、R4年度時点の健全度と劣化予測曲線から機能及び性能が確保できなくなる施設の発生予測数と年次計画との関係を図に整理した。修繕が必要となる設備は50年間で全体的に分布する。また、劣化予測において機能を失うタイミング（事後保全段階）は73年後であるため、50年以降にも修繕が必要となる砂防設備が存在する予測となっている。ガイドラインでは中期計画期間は最大50年となっており、現在の健全度及び劣化予測に従えば中期計画期間は50年が妥当と考えられる。

以上より、各対策施設の長寿命化計画における中期計画期間はいずれも50年とした。

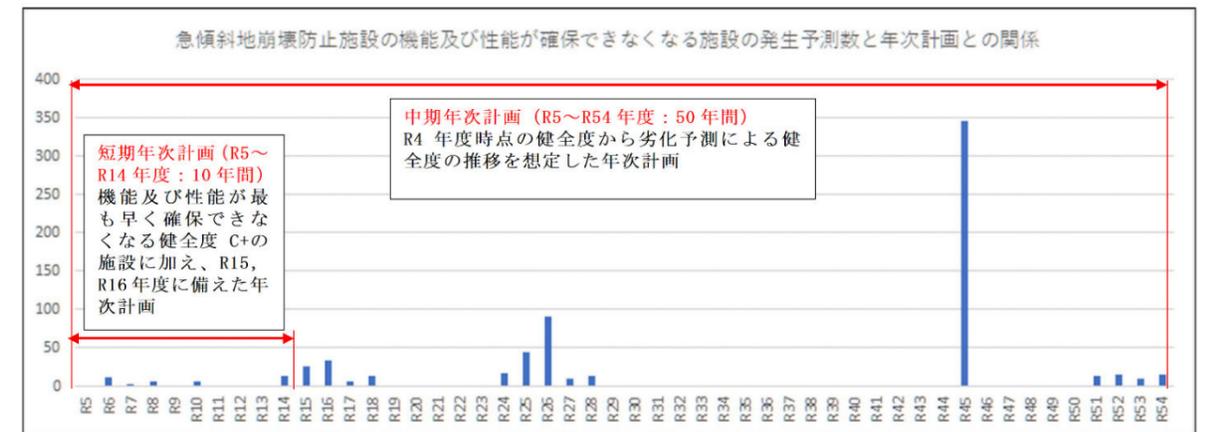
図 5.6 急傾斜地崩壊防止施設の機能及び性能が確保できなくなる施設の発生予測数と年次計画との関係

急傾斜地崩壊対策施設について、R4年度時点の健全度と劣化予測曲線から機能及び性能が確保できなくなる施設の発生予測数と年次計画との関係を図に整理した。修繕が必要となる設備は50年間で全体的に分布する。現在の健全度及び劣化予測に従えば中期計画期間は50年が妥当と考えられる。

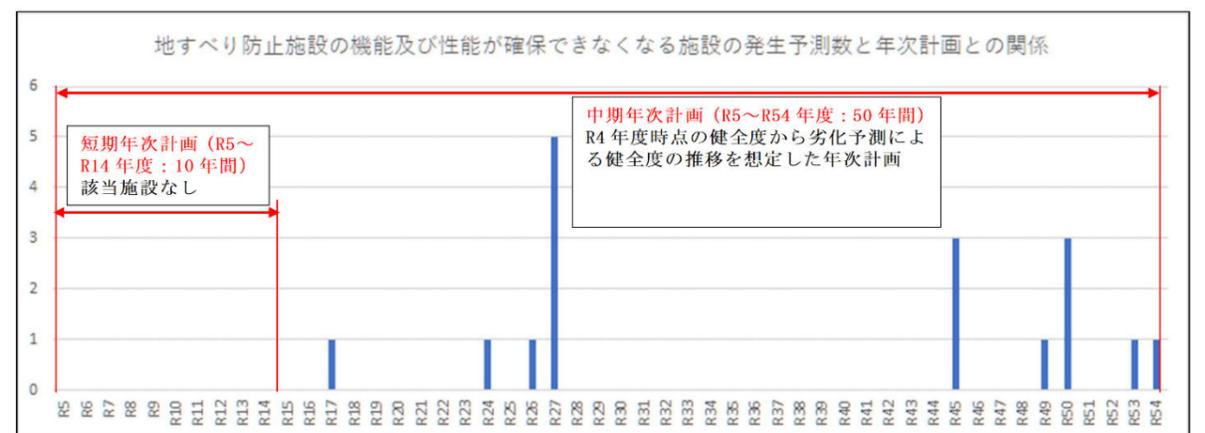
図 5.7 地すべり防止施設の機能及び性能が確保できなくなる施設の発生予測数と年次計画との関係

地すべり防止施設について、R4年度時点の健全度と劣化予測曲線から機能及び性能が確保できなくなる施設の発生予測数と年次計画との関係を図に整理した。修繕が必要となる設備は50年間で全体的に分布する。現在の健全度及び劣化予測に従えば中期計画期間は50年が妥当と考えられる。

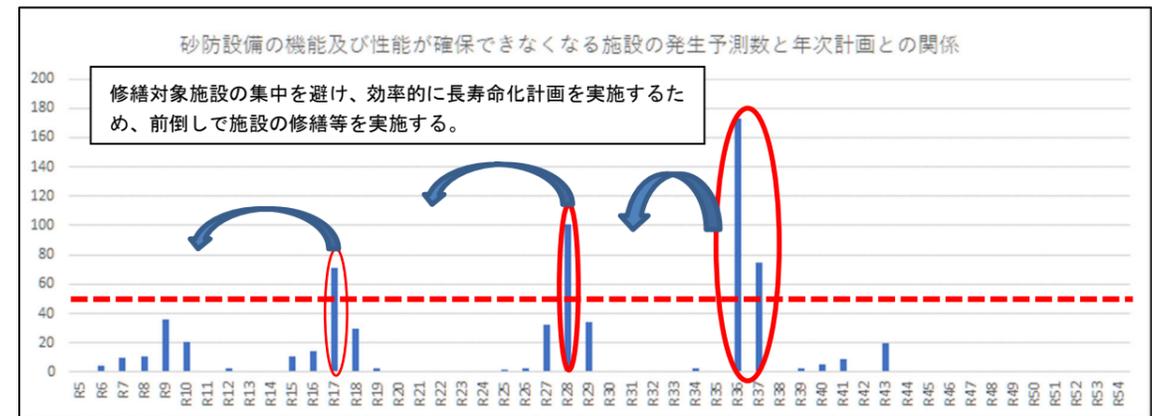
図 7.1 中期年次計画

中期計画対象期間における「砂防設備の機能及び性能が確保できなくなる施設」の施設数の推移をみると、均等に発生することはない、特定の年に集中する。令和17年度、令和28年度、令和36年度、令和37年度では、砂防設備の機能及び性能が確保できなくなる施設が、年あたり50施設を上回る。

円滑に効率よく長寿命化計画を推進するため、これらの年度における「砂防設備の機能及び性能が確保できなくなる施設」については、予防保全型維持管理として、前倒して、修繕等を実施しするものとする。

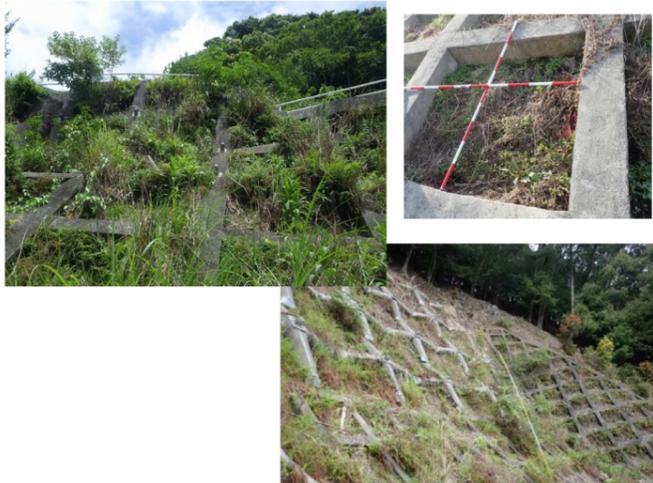
区分		植生管理	砕内モルタル吹付	砕内現場打コンクリート
概要		<p>法砕工の砕内を植生工で整備。客土吹付工、植生基材吹付工などがあ</p>

整備の概要		<p>植生の生育により砕内の侵食防止を図る。比較的勾配の緩い斜面の場合に適用する。地山が岩の場合以外に適用。対策箇所の環境により植生繁茂が顕著で敷化する場合や生育状況が悪く表土が流出する場合など様々。維持管理が重要になる。</p>	<p>斜面が急峻な場合、緑化の必要がない場合に有効な整備方法。降雨、流水の浸透防止、火災防止、凍害防止の効果もある。</p>	<p>モルタル吹付工同様、斜面が急峻な場合、緑化の必要がない場合に有効な整備方法。降雨、流水の浸透防止、火災防止、凍害防止の効果もある。</p>
メリット		<p>イニシャルコストが安価である。植生が十分管理されている状態においては、圧迫感のない自然景観に準じた景観を表す。</p>	<p>植生進入が無い場合、短期間での管理を必要としない。降雨、流水の浸透防止、火災防止、凍害防止の効果もある。</p>	<p>植生進入が無い場合、短期間での管理を必要としない。降雨、流水の浸透防止、火災防止、凍害防止の効果もある。</p>
デメリット		<p>対象斜面及び周辺の自然環境によって、植生の生育状況が大きく異なる。繁茂しすぎるとは砕工の梁への影響や管理の難易さに影響し、生育状況が悪い場合は表面侵食防止効果が満たされず侵食作用が生ずる場合がある。</p>	<p>人工物であるため、大規模な斜面の場合は圧迫感等が感じられる場合がある。イニシャルコストが若干高い。</p>	<p>人工物であるため、大規模な斜面の場合は圧迫感等が感じられる場合がある。イニシャルコストが若干高い。</p>
経済性 (500m2で概略想定)	施工費 (イニシャルコスト)	約200万円	約350万円	約575万円
	管理費 (ランニングコスト) (50年程度を想定)	約635万円	約340万円	約170万円

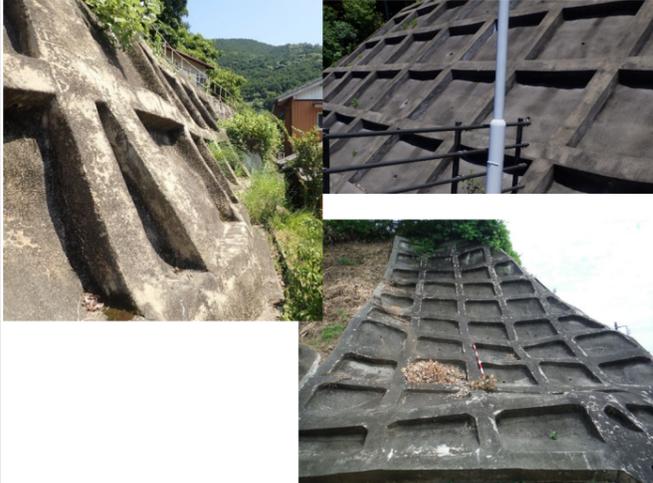
<p>法砕工の砕内にモルタル吹付工を実施する方法</p>

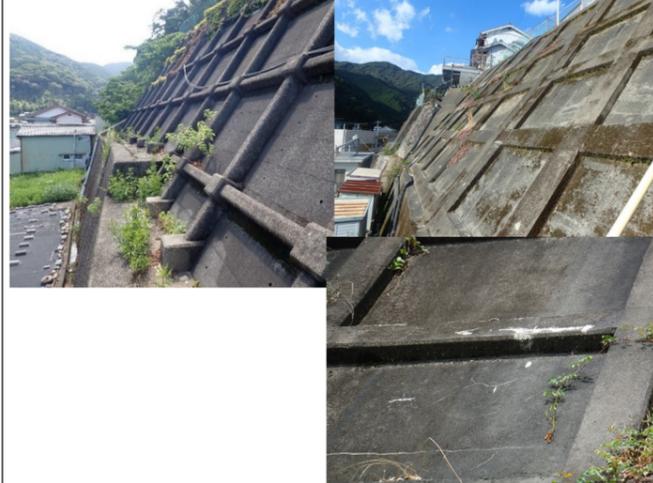
<p>法砕工の砕内に現場打コンクリートを打設する方法</p>

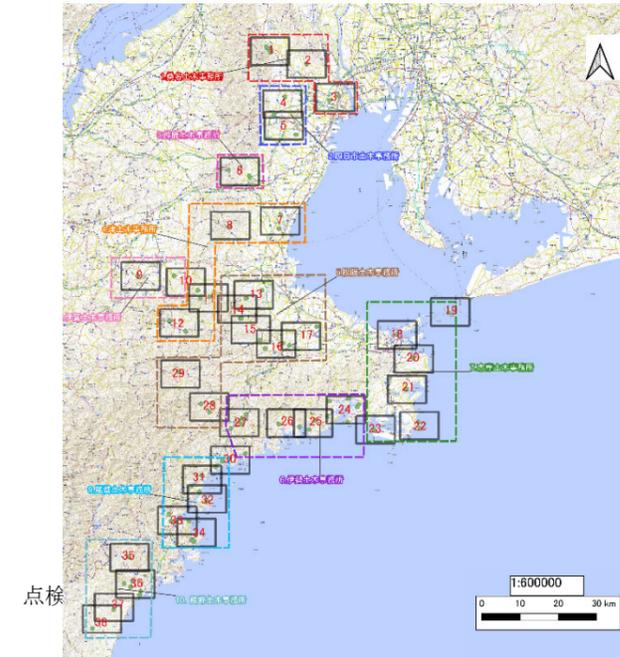
前述のとおり、81箇所(砂防設備36箇所、急傾斜崩壊防止施設45箇所)の施設点検を実施した。また、砂防設備4ヶ所、急傾斜施設(のり枠)1箇所についてはUAVを活用した点検を行った。

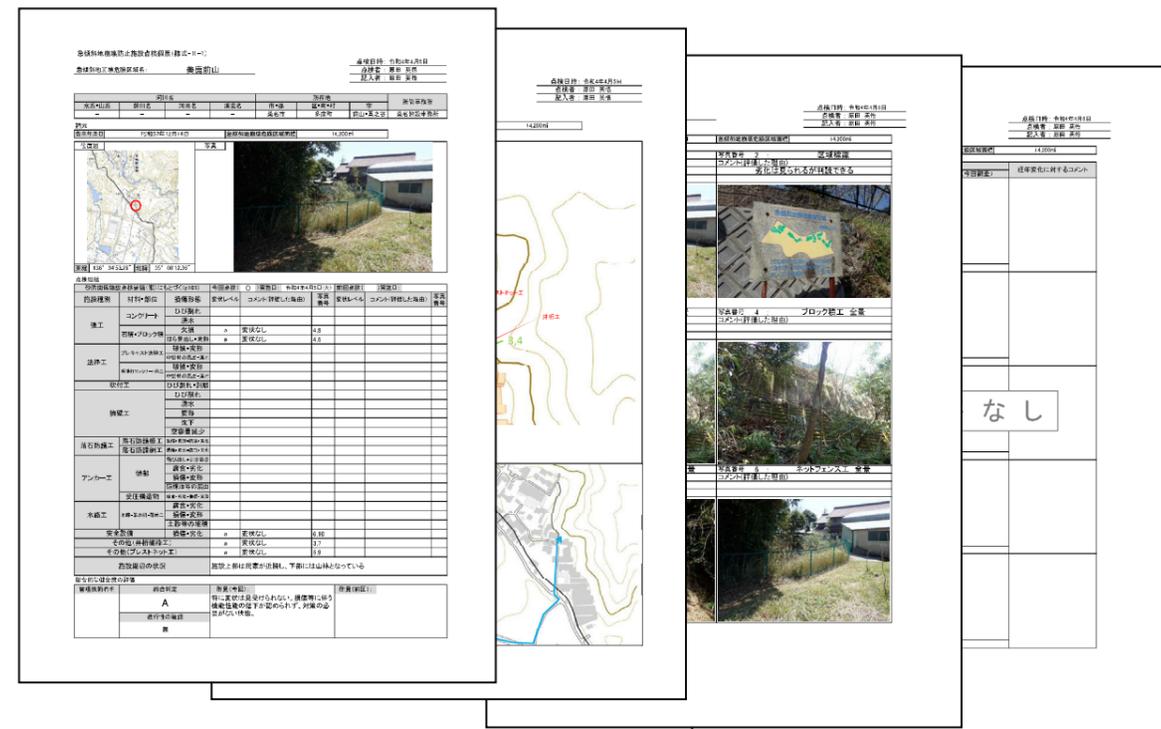
点検結果については、規定の個票に整理した。

本業務において、UAV点検による点検時間は、これまでの目視点検と比べ、1日に点検できる量を1.5倍程度拡大することができたが、機材の準備や事前の机上確認などが現地目視点検より多く必要となる状況もあり、現状では従来の目視点検と同様程度の実施効率となると考えられる。
